PLOURAY
commune

PENGUILY
adresse ou lieu-dit

MANOIR
dénomination et titre de l'œuvre

MANOIR de PENGUILY

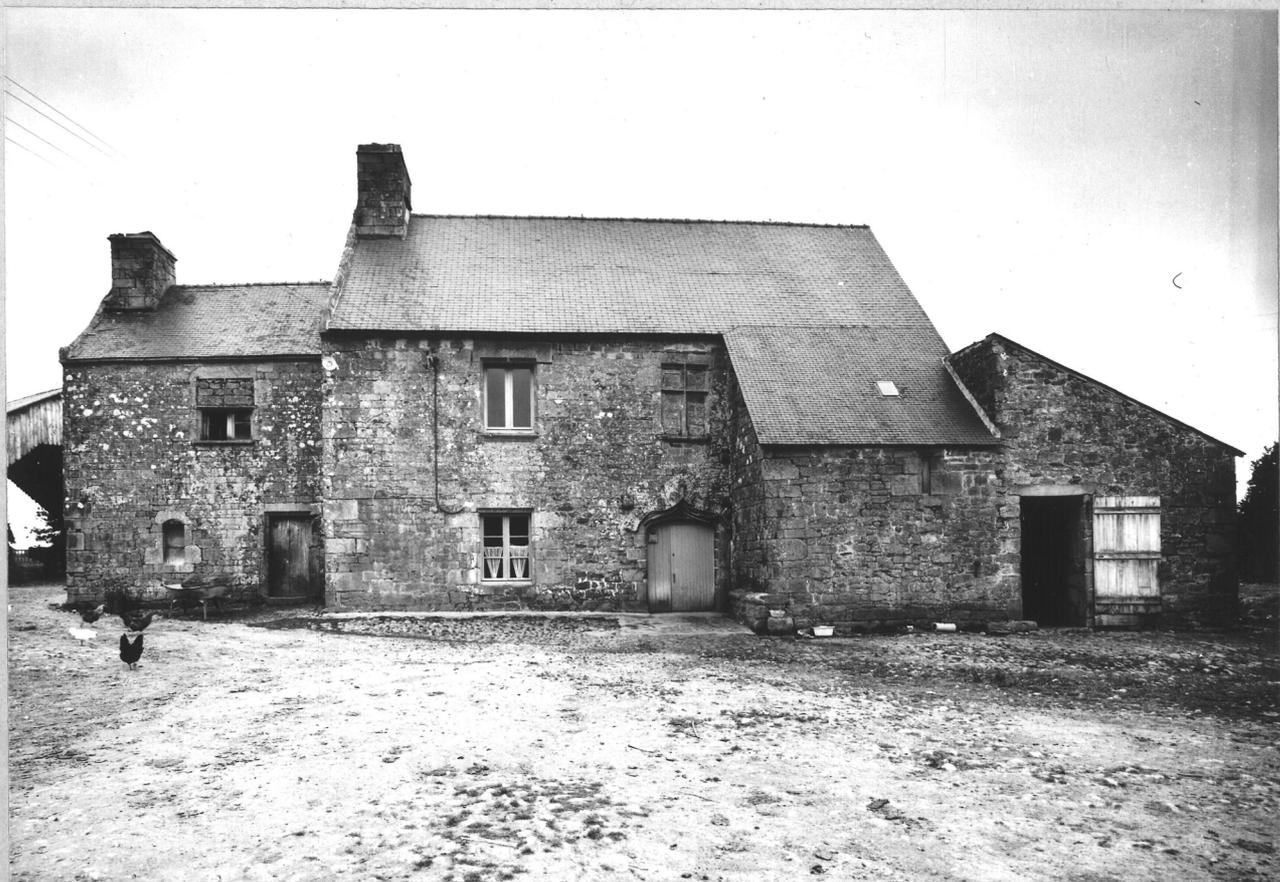
66.56.03.V2 1

Façade Sud, vue générale

Façade Sud. à l'W., corps de logis plus bas avec cheminée en pignon à l'W., toit en bâtière, corniche en incurvation sous le toit. Il forme un décrochement par rapport au corps de logis principal.

Edifice à deux niveaux (R + 1). Au rez-de-chaussée, porte à l'E. pratiquée dans une ancienne lucarne à meneau et pénétrants chanfreinés, à l'W. ouverture rectangulaire à linteau et appui monolithes.

Au 1^o étage, fenêtre centrale à meneau et traverse - linteau monolithe - ébrasement chanfreiné-appui en incurvation.

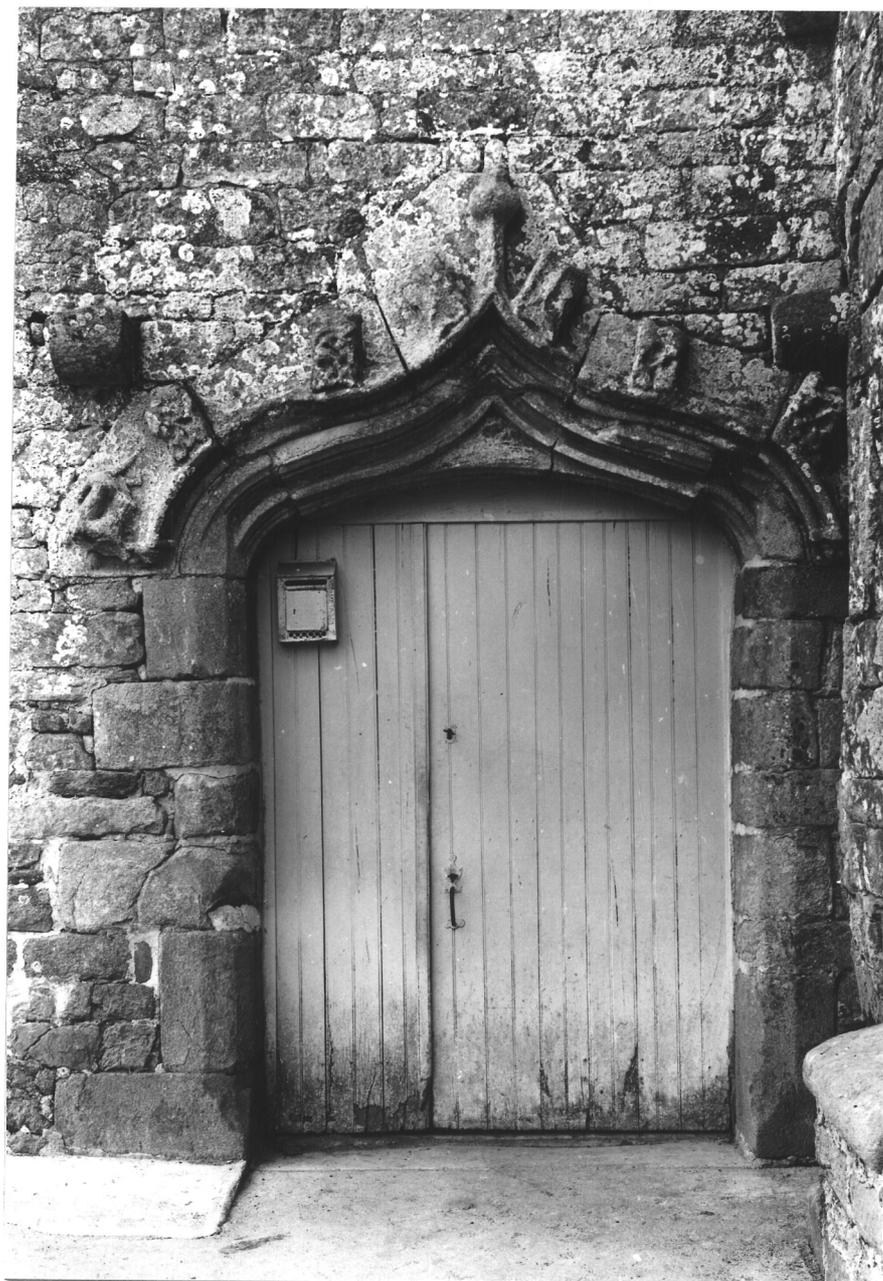
7I.56.907 V

Façade Sud : porte en
arc-accolade

Au rez-de-chaussée : porte à l'E. en arc surbaissé, piédroits chanfreinés, surmontée d'une accolade à triple mouluration prismatique profonde, décorée de choux avec une boule au sommet. Deux corbeaux en saillie encadrent cette porte. Fenêtre à l'W. rectangulaire à linteau monolithe, et piédroits chanfreinés.

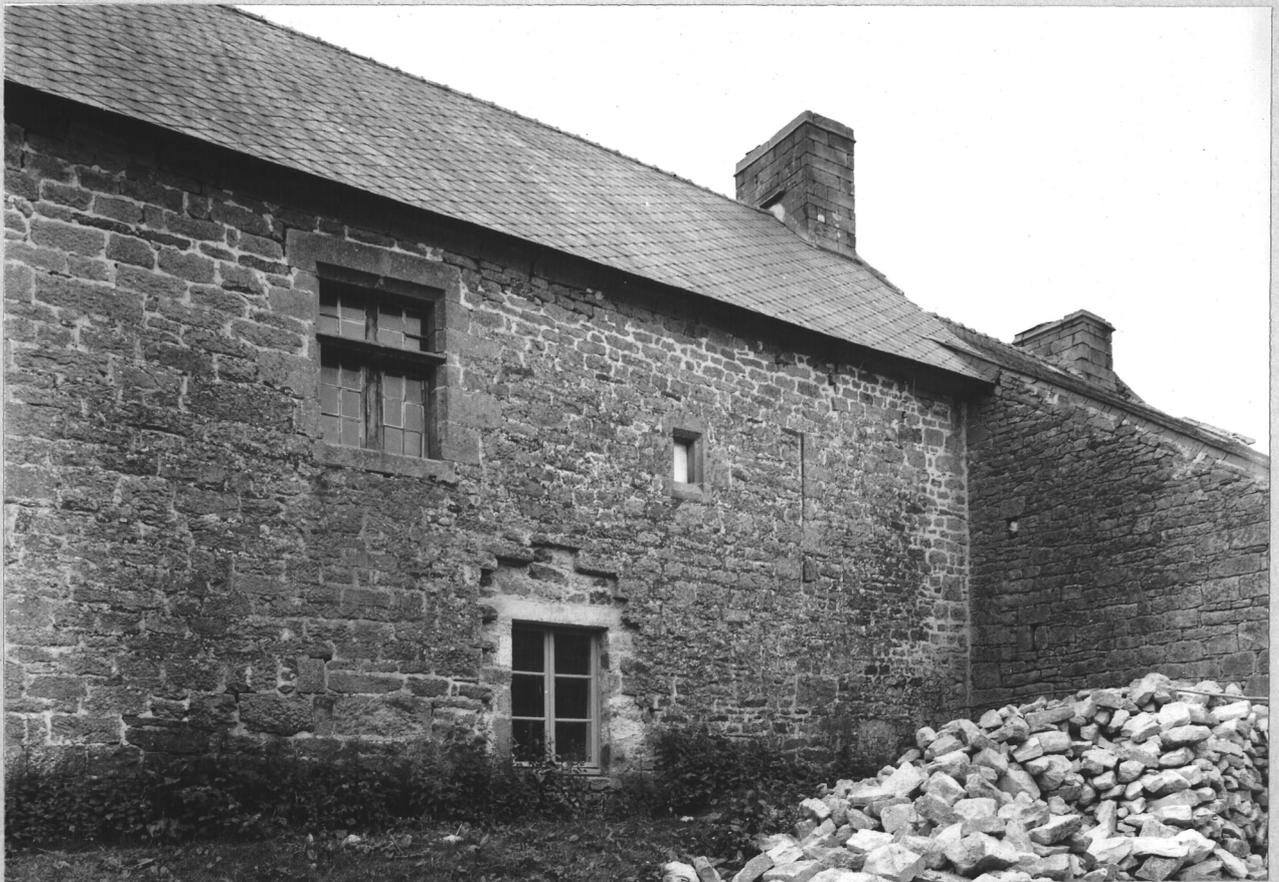
65.56.04.V2 3

Façade Nord

Facade Nord : aucune régularité. Corniche en incurvation à la base du toit ; au rez-de-chaussée, fenêtre moderne au milieu avec traces de reprise dans l'appareil, emplacement d'une porte au 1er étage, fenêtre à l'Est, rectangulaire à linteau monolithe, traverse, ébrasement chanfreiné et amorce de meneau. Petite ouverture rectangulaire chanfreinée à l'Ouest avec trace de reprises dans l'appareil.

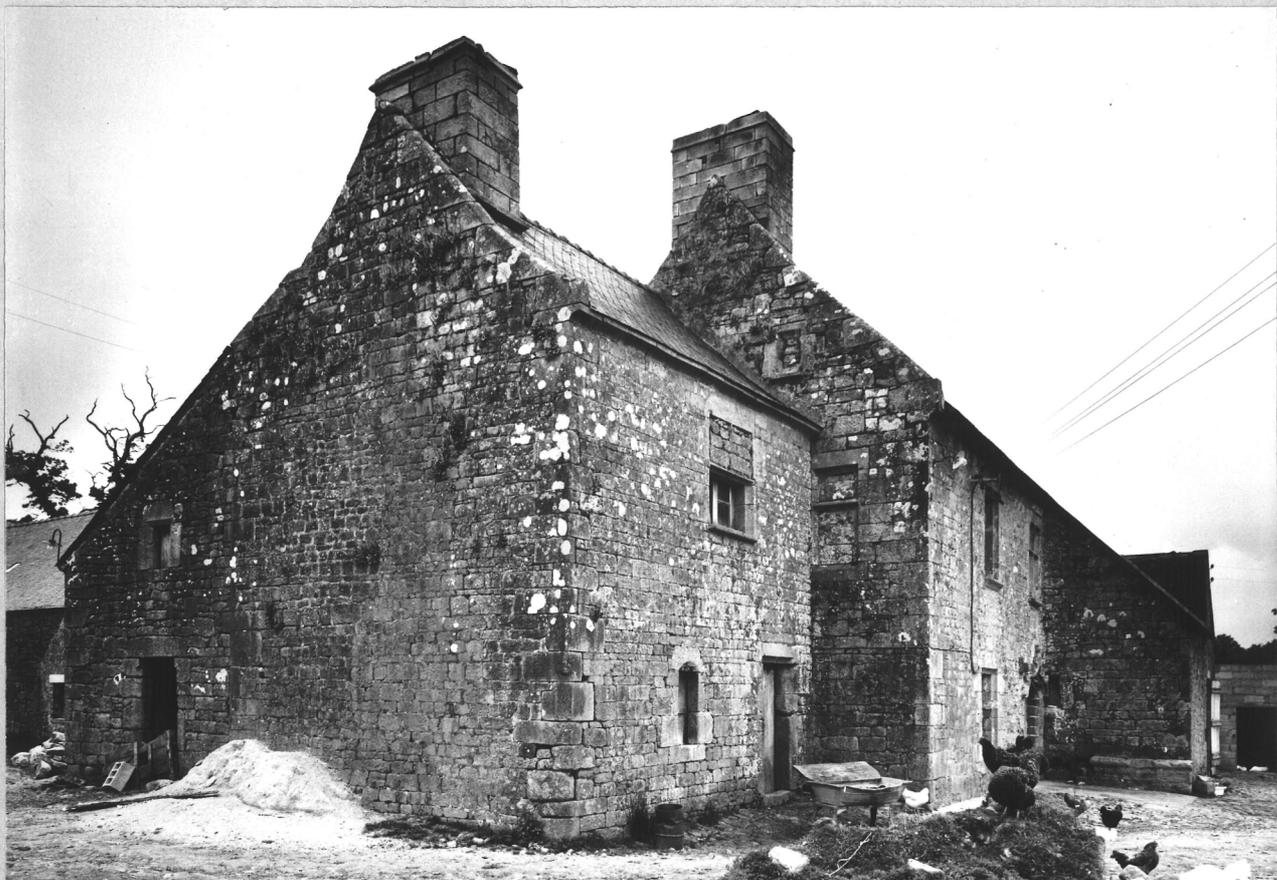
Pignon Ouest

Ce corps de logis s'appuie sur un pignon rectangulaire percé au niveau du 1^{er} étage d'une fenêtre rectangulaire étroite à linteau monolithe et traverse, ébrasement chanfreiné. Petite ouverture carrée au-dessus, à 4 claveaux, ébrasement évasé et appui polygonal en saillie.

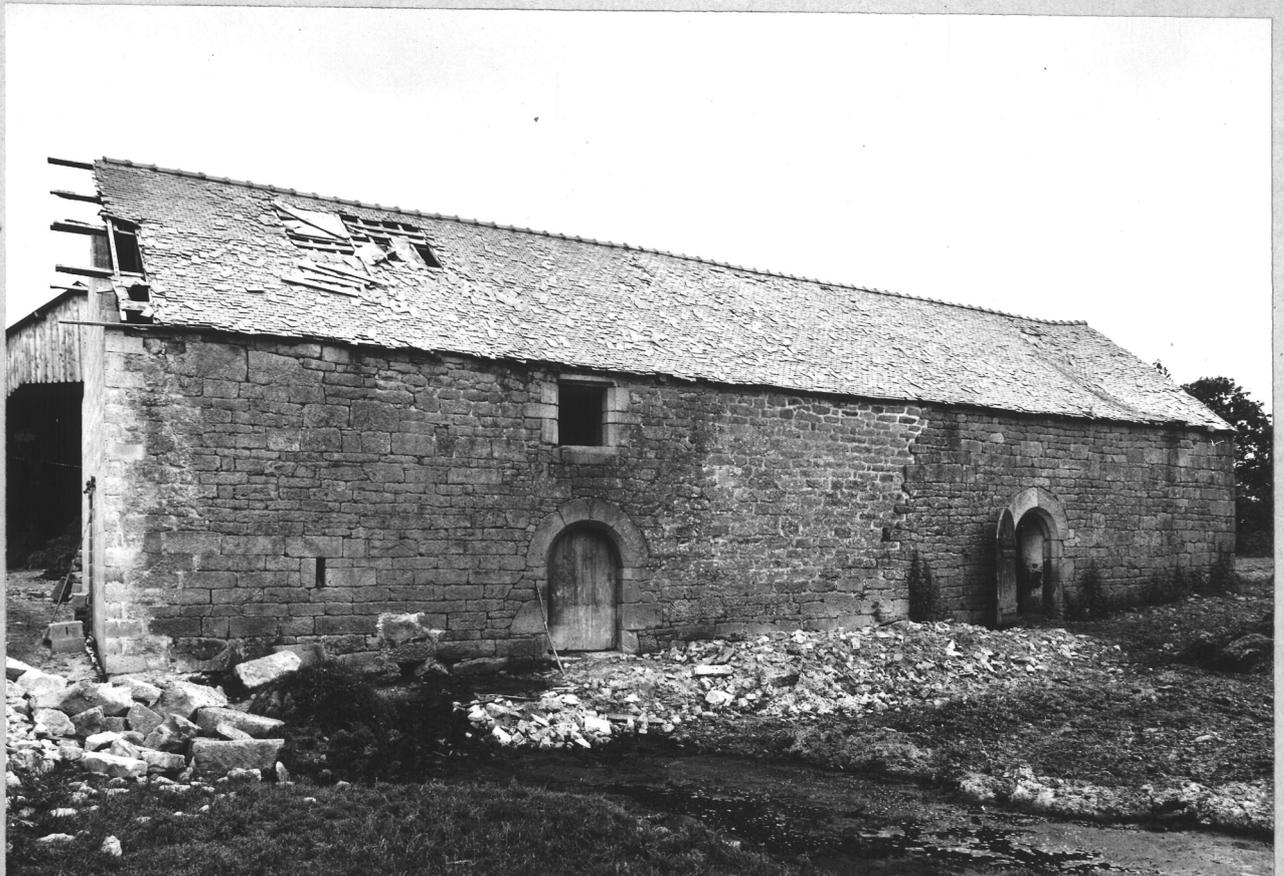
66.56.06.V2 5

Façade Est des communs

Façade Est : deux niveaux (R + 1)..

Au rez-de-chaussée, deux portes plein cintre régulièrement espacées - porte S. à 4 claveaux, porte N. à 2 claveaux, ébrasement chanfreiné.

Petite meurtrière rectangulaire sur le pignon Sud de la porte Sud. Au-dessus de la porte Sud, fenêtre carrée linteau monolithe à cavet, pignons chanfreinés.

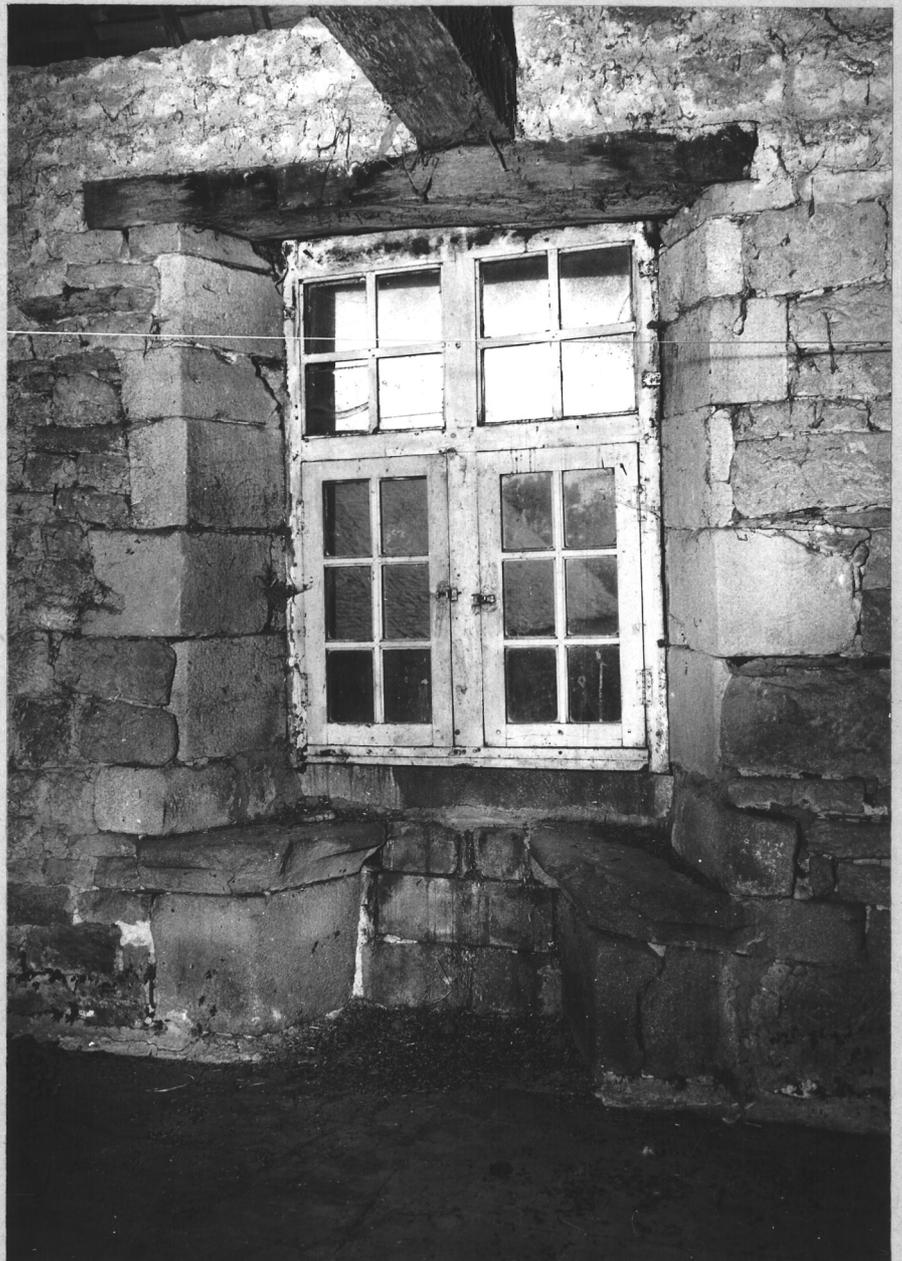
Mur Nord de la pièce du premier étage du corps de logis principal : *fenêtre à coussièges*

Mur Nord percé à l'E. d'une belle fenêtre rectangulaire à linteau de bois, piedroits évasés. Banc de pierre placés en oblique et mouluré, à hauteur d'appui.

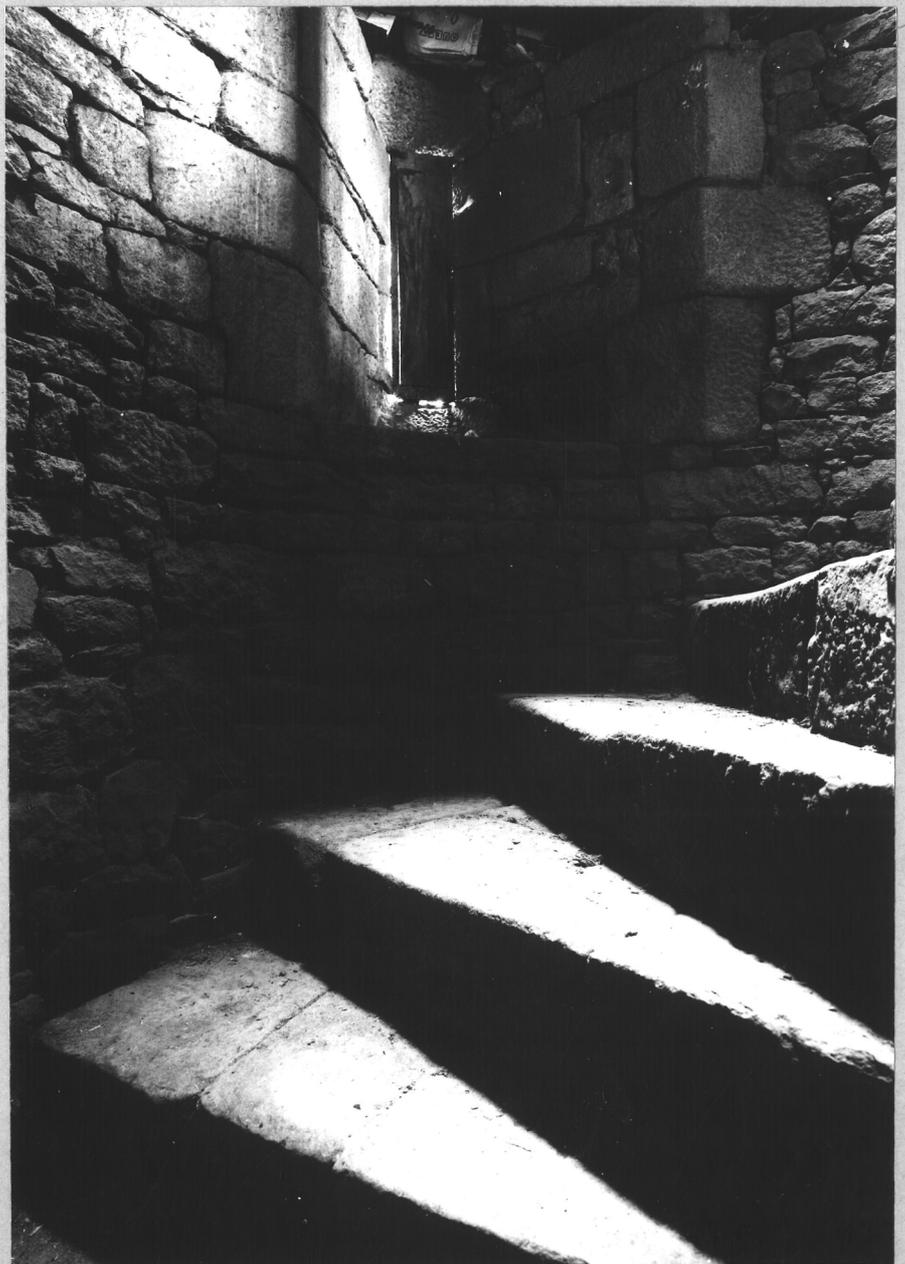
66.56.02.V2

Escalier à vis avec lucarne

Escalier à vis : correspondant à la saillie Est extérieure - escalier à volée simple et noyau central, de bois éclairé au Sud et en haut par une lucarne rectangulaire à pieds droits évasés.

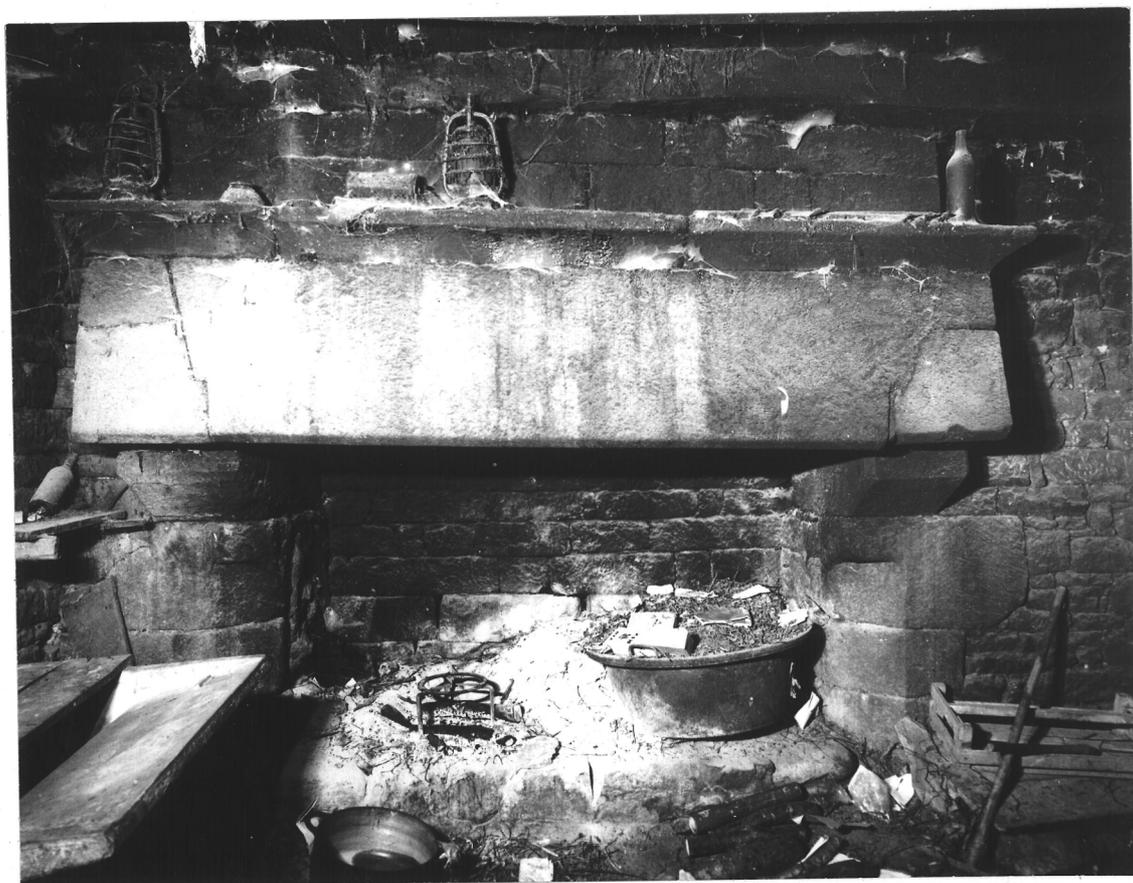
7I.56.908 V

Rez-de-chaussée : cheminée Ouest

Surtout l'intéressant de cette pièce est la cheminée de très grande dimension : 2,90 m. de manteau, en comptant les sommiers dans leur partie donnant sur le manteau. La pierre monolithe accostée des sommiers fait à elle seule dans sa partie la plus large 2,60 m. Trémie séparée du manteau par une corniche en incurvation.

Piedroits harpés, chanfreinés. Coeur simple. La cheminée se trouve sur le mur ouest. Sur le mur Nord, une ancienne ouverture murée d'une mince cloison au niveau du corps

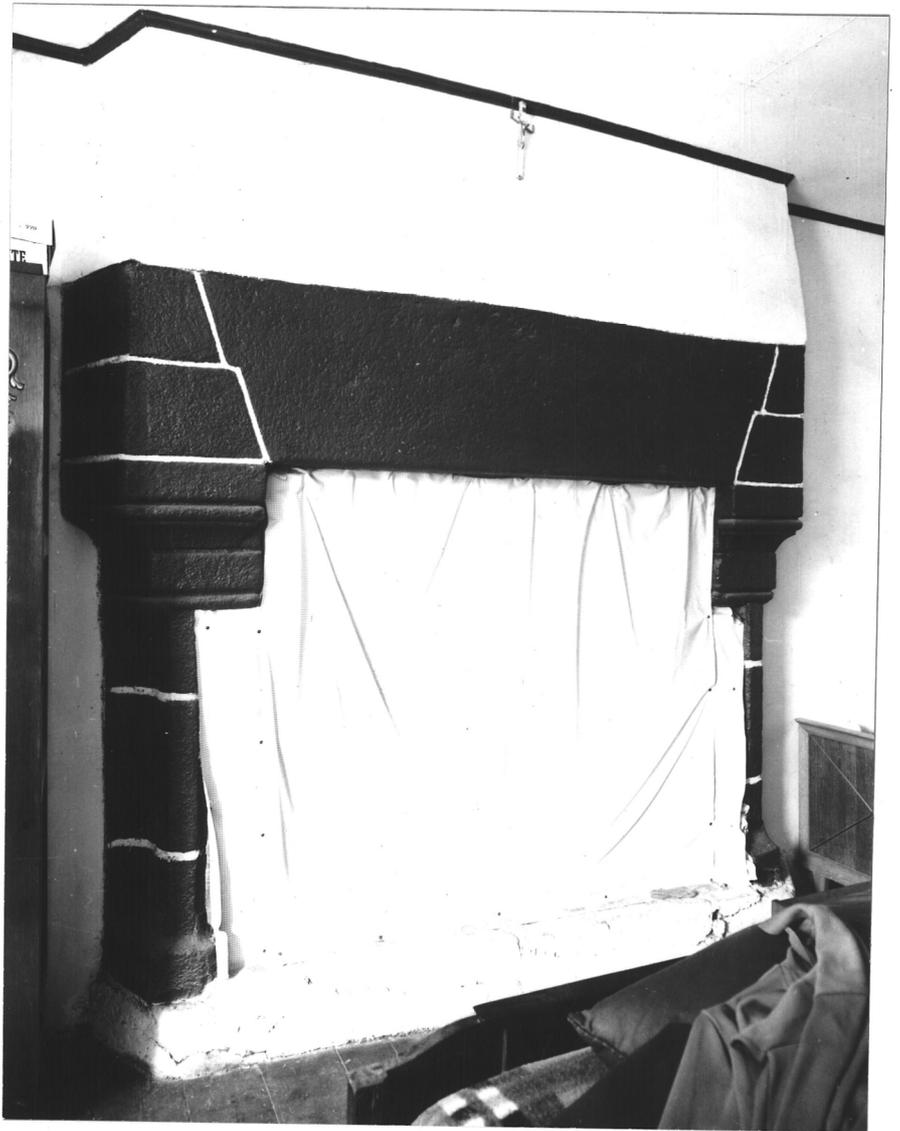
7I.56.909 V

Ier étage - cheminée Est
