Aire d'étude : Belle-Ile-en-Mer
Collectifs : 5 étudié ; 12 repéré ; 12 bâti
Commune : Locmaria
Coord. multiples : 0186200 ; 0192600 ; 2271700 ; 2267400
Copyright : © Inventaire général, 1986
Date bordereau : 1987 AVANT
Date Mistral : 1987 AVANT
Dénomination : croix monumentales
Département : 56
Dossier : collectif
Etude : inventaire topographique
INSEE : 56114
Localisation : Bretagne ; 56 ; Locmaria
Murs gros-œuvre : schiste ; granite
REFERENCE : IA00009006
Région : Bretagne
sauvegarde Ref. : 00009006
Siècle : 17e siècle (?) ; 18e siècle ; 19e siècle ; 20e siècle
Siècle bis : 17e s. ; 18e s. ; 19e s. ; 20e s.
Statut propriété : propriété de la commune
Titre courant : Croix Monumentales
Zone Lambert : Lambert2

CROIX DE CARREFOUR 33.05

1. DENOMINATION ET TITRE : croix de carrefour à l'embranchement de la route de Locmaria à Samzun et de la route de Locmaria à Port Andro.

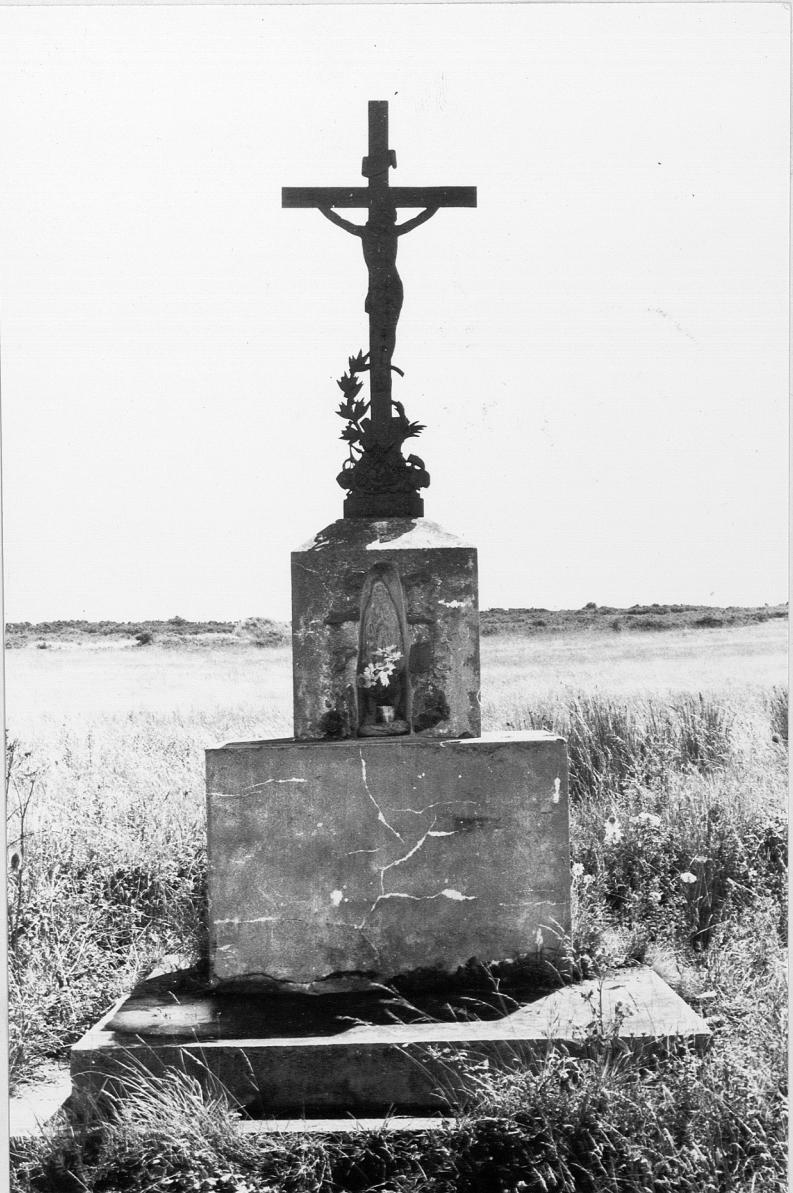
73.56.782 Z

- Nature : ciment (soubassement) et fonte (croix et relief).

4. DIMENSIONS : H. 3, 40m - L. 1, 30m.5. POLYCHROMIE - 6. SUPPORT - 7. INSCRIPTIONS ./.8. ETAT DE CONSERVATION : parfait.9. STRUCTURE ET DECOR

- Embranchement à deux degrés.

- Soubassement cubique.

- Socle avec niche à l'Ouest, chanfreiné.

- Croix en fonte à double figuration (recto-verso).

* Christ avec titulus et suppedaneum.

* Instruments de la passion à la base.

Bas-relief de la Vierge de l'Immaculée, conception dans la niche.

Vue générale de face

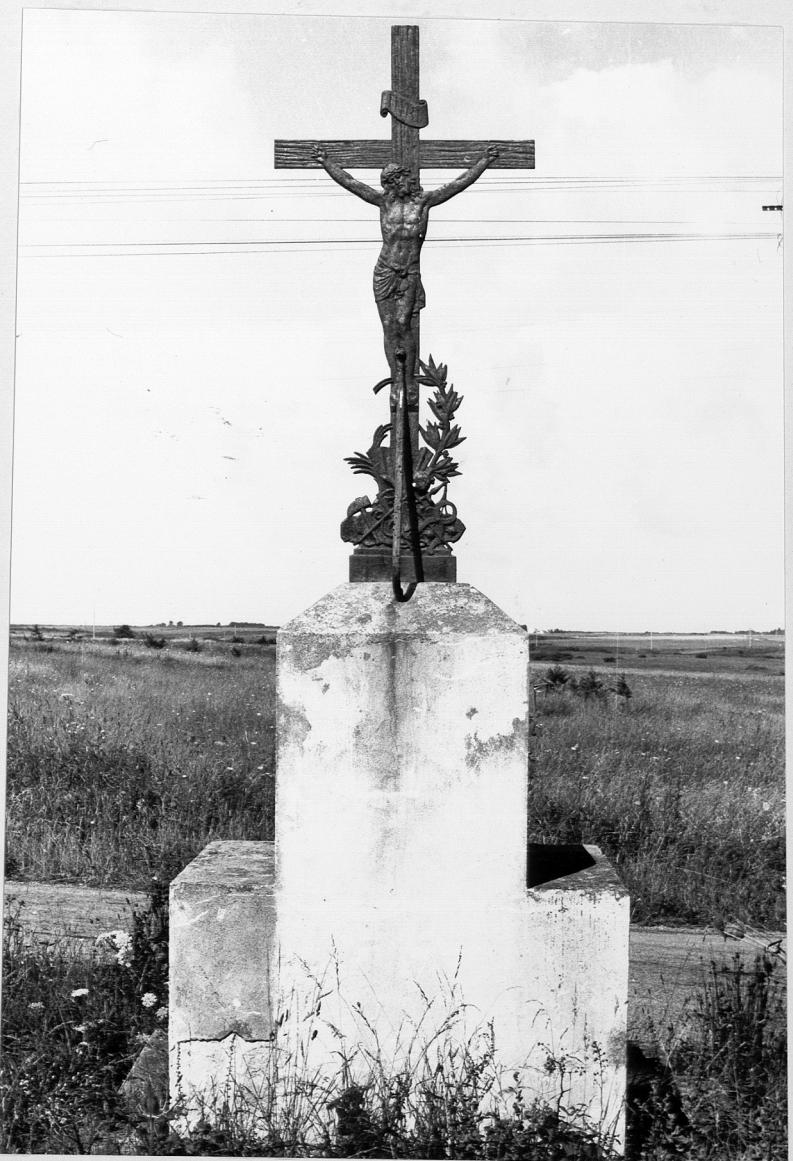
73.56.781 Z

Vue générale du revers

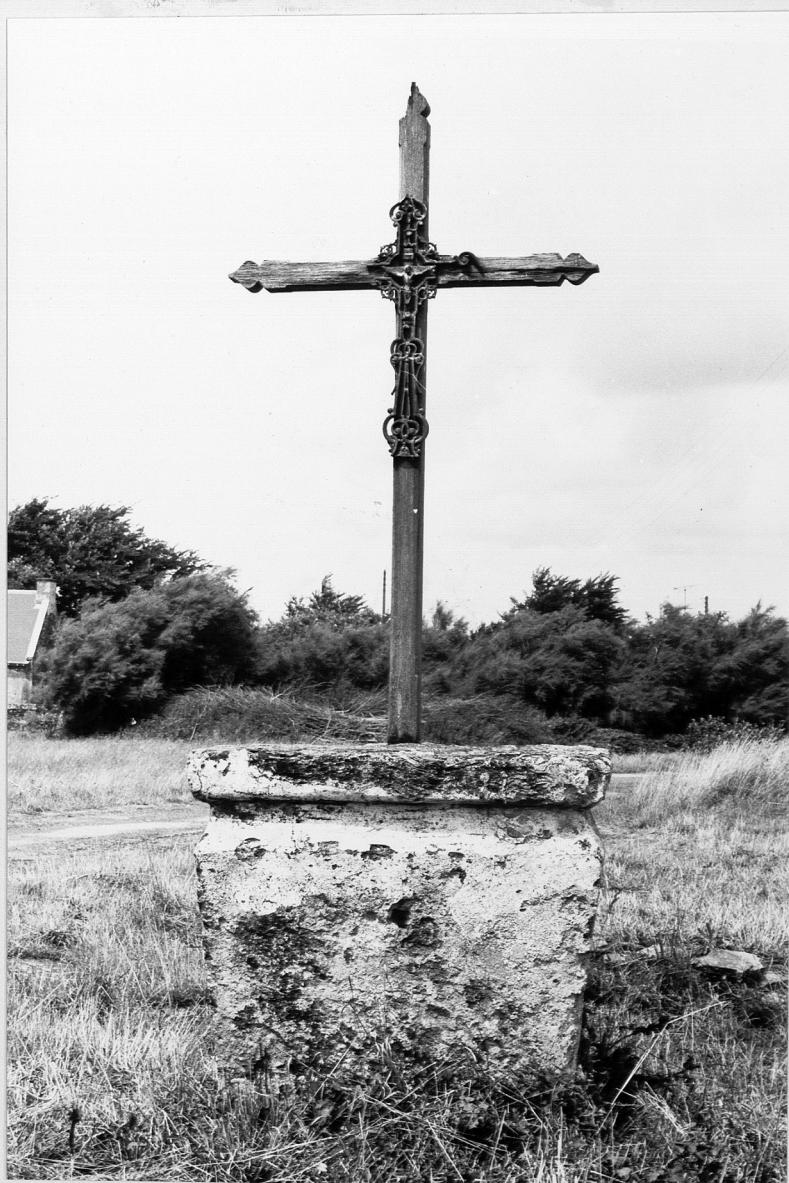
73.56.787 Z

- nature : schiste, bois, fer.

H. : 2, 75m - L. 1m. - Croix : H. 1, 75m.

5. POLYCHROMIE - 6. SUPPORT - 7. INSCRIPTIONS ./.**8. ETAT DE CONSERVATION** : mauvais, pourriture du bois.**9. STRUCTURE ET DECOR**

Soubassement à élévation évasée en maçonnerie avec un cavet.

Table de schiste. Croix latine en bois à fleurons en piques.

Au centre de la croix, une croix de fonte à jours avec crucifix est fixée.

Vue générale

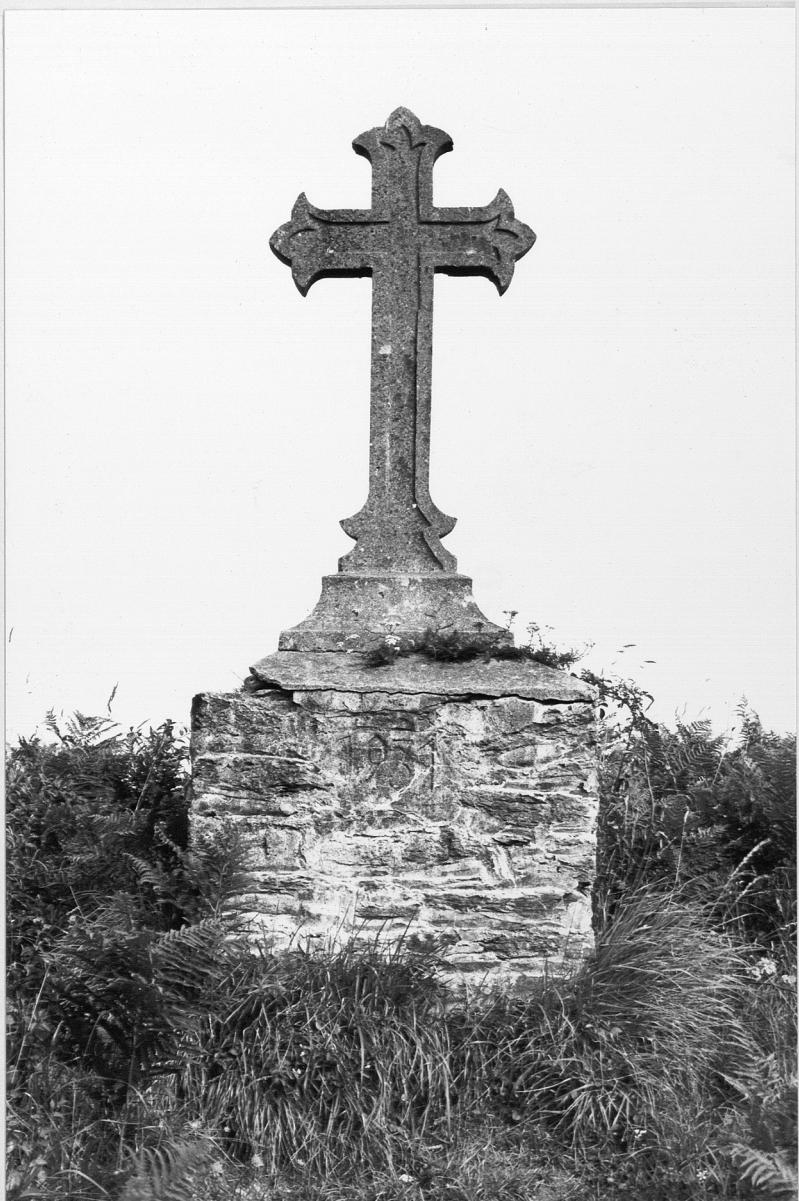
73.56.850 Z

- nature : schiste maçonné, socle en pierre.

H. 2, 20m - L. 1m.

Croix H. 1, 20m - L. 0, 73m

8. ETAT DE CONSERVATION : bon.9. STRUCTURE

Socle en pierre à deux niveaux et cavets.

Croix latine fleuronnée à bordure.

Vue générale

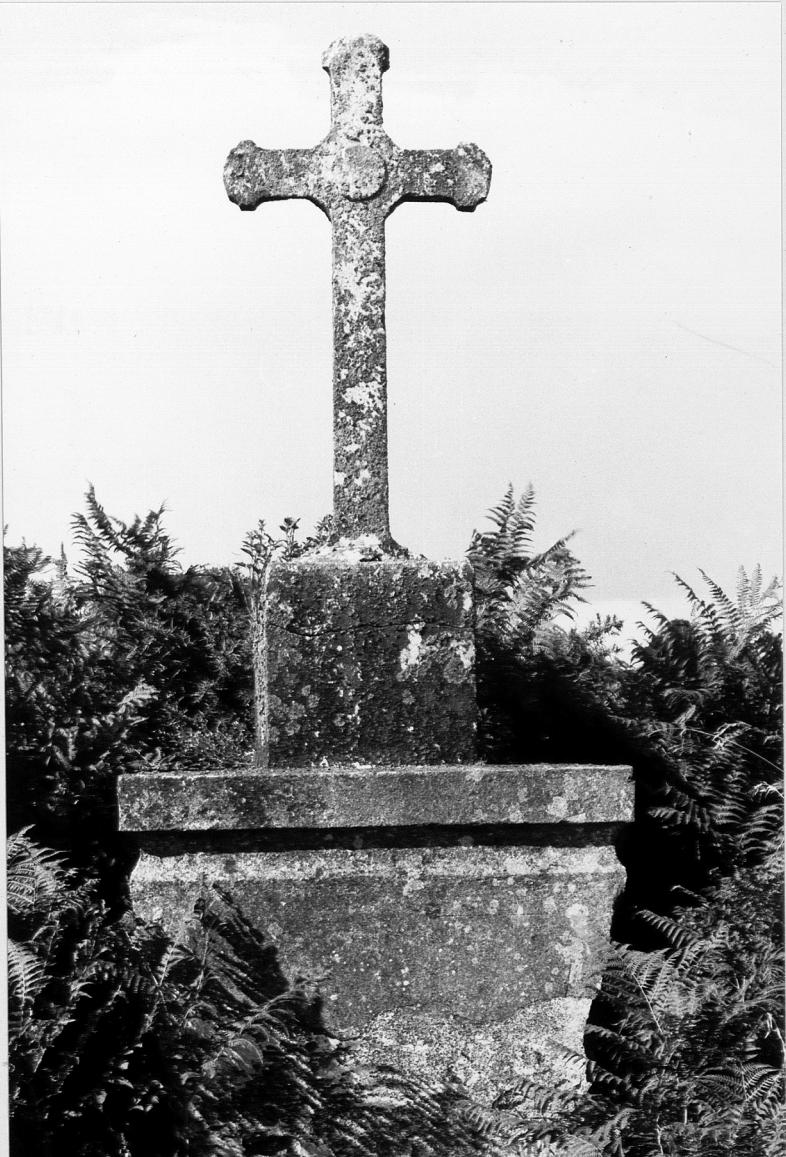
73.56.780 Z

Maçonnerie de schiste (soubassement). Ciment. Fer.

4. DIMENSIONS : H. 2, 70m - L. 0, 98m.

8. ETAT DE CONSERVATION : bon.

- Altération : envahie par la végétation; hampe supérieure brisée.

Une couronne d'épines en fer existait sur la croix.

Dans le talus, un emmarchement en ciment à trois degrés.

Soubassement de plan carré, d'élévation droite évasée marquée au sommet par un cavet surmonté de la table.

Socle cubique en maçonnerie avec table de granite.

Croix latine à fleurons géométriques. Un disque marque l'intersection des branches.

Croix : vue générale

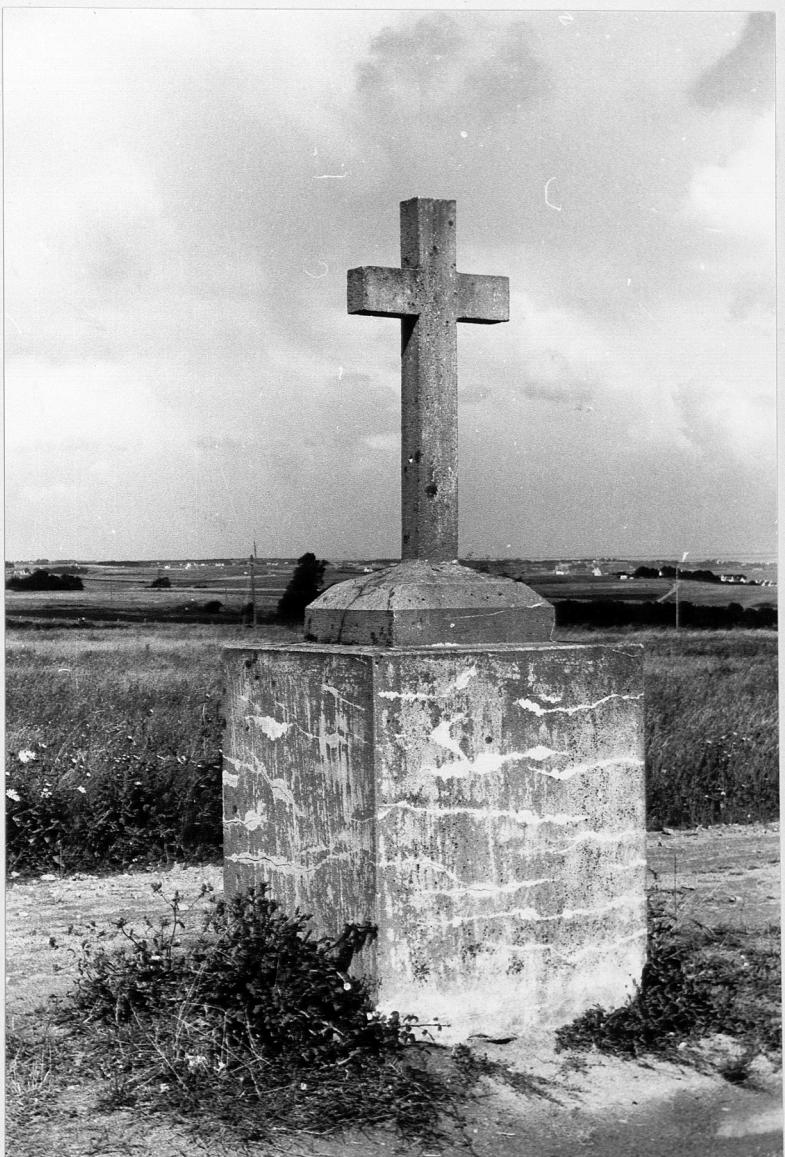
73.56.783 Z

- Nature : ciment; maçonnerie. Ciment lissé.

4. DIMENSIONS : H. 2, 37m - L. 1, 03m.

8. ETAT DE CONSERVATION : bon.

Sans emmarchement, socle cubique.

Avec petite niche à l'Ouest.

Socle carré, dessus à quatre pans évasés.

Croix latine de section carrée.

Vue générale

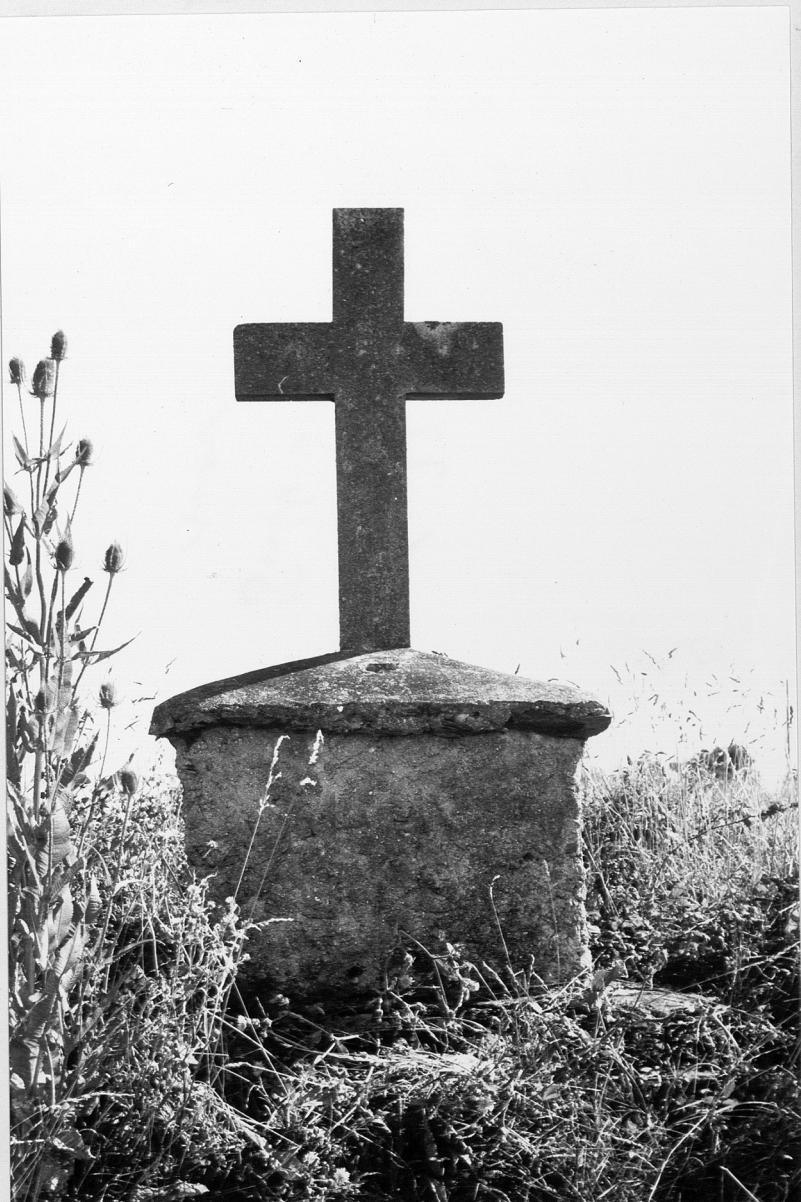
73.56.779 Z

1. DENOMINATION ET TITRE : croix de chemin.
2. LOCALISATION : route de Palais à Locmaria - aspectée au Sud-Ouest.
3. MATERIAU ET TECHNIQUE : ciment, maçonnerie schiste.
4. DIMENSIONS : H. 2m - L. 0, 90m.
5. POLYCHROMIE - 6. SUPPORT - 7. INSCRIPTIONS ./.
8. ETAT DE CONSERVATION : bon.
9. STRUCTURE

Emmarchement carré à trois degrés de schiste se prolongeant par une dalle sur le fossé. Soubassement cubique à ressaut.

Socle légèrement bombé; petite cavité pour un verre.
Croix latine de section carrée.

Vue de face

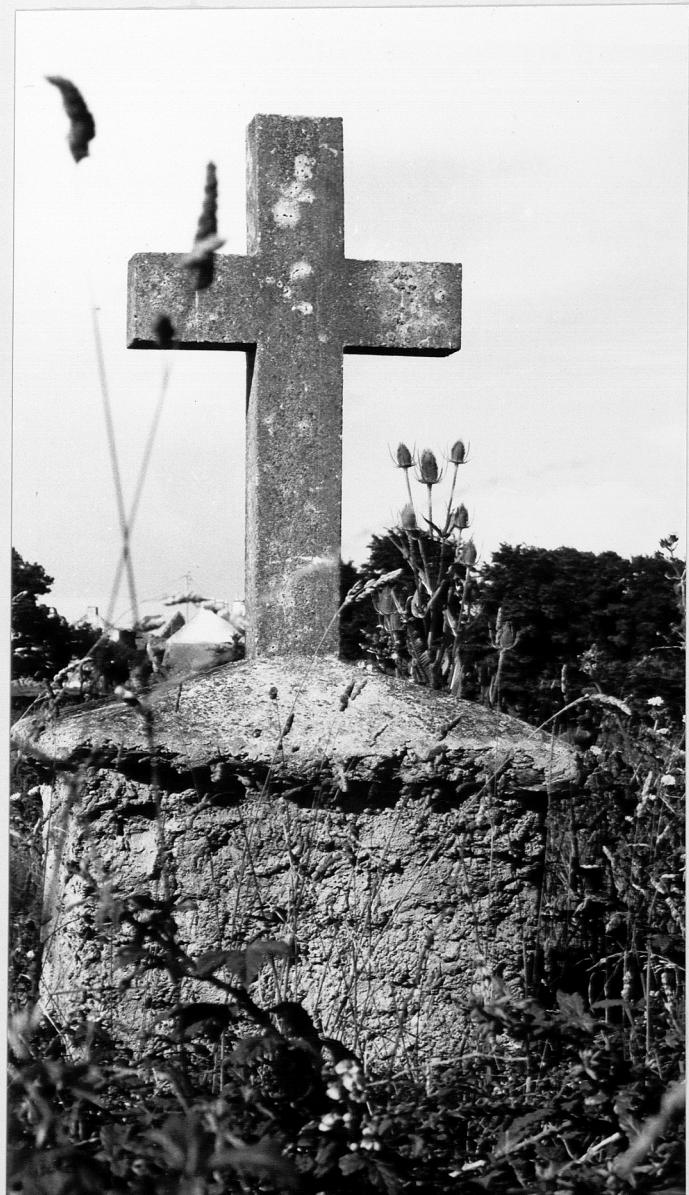
73.56.778 Z

Vue du revers
