AUGAN

EGLISE DITE CHAPELLE

SAINT NICOLAS

Établi en 1977 par DUVAR, DUFIEF, TUGORES

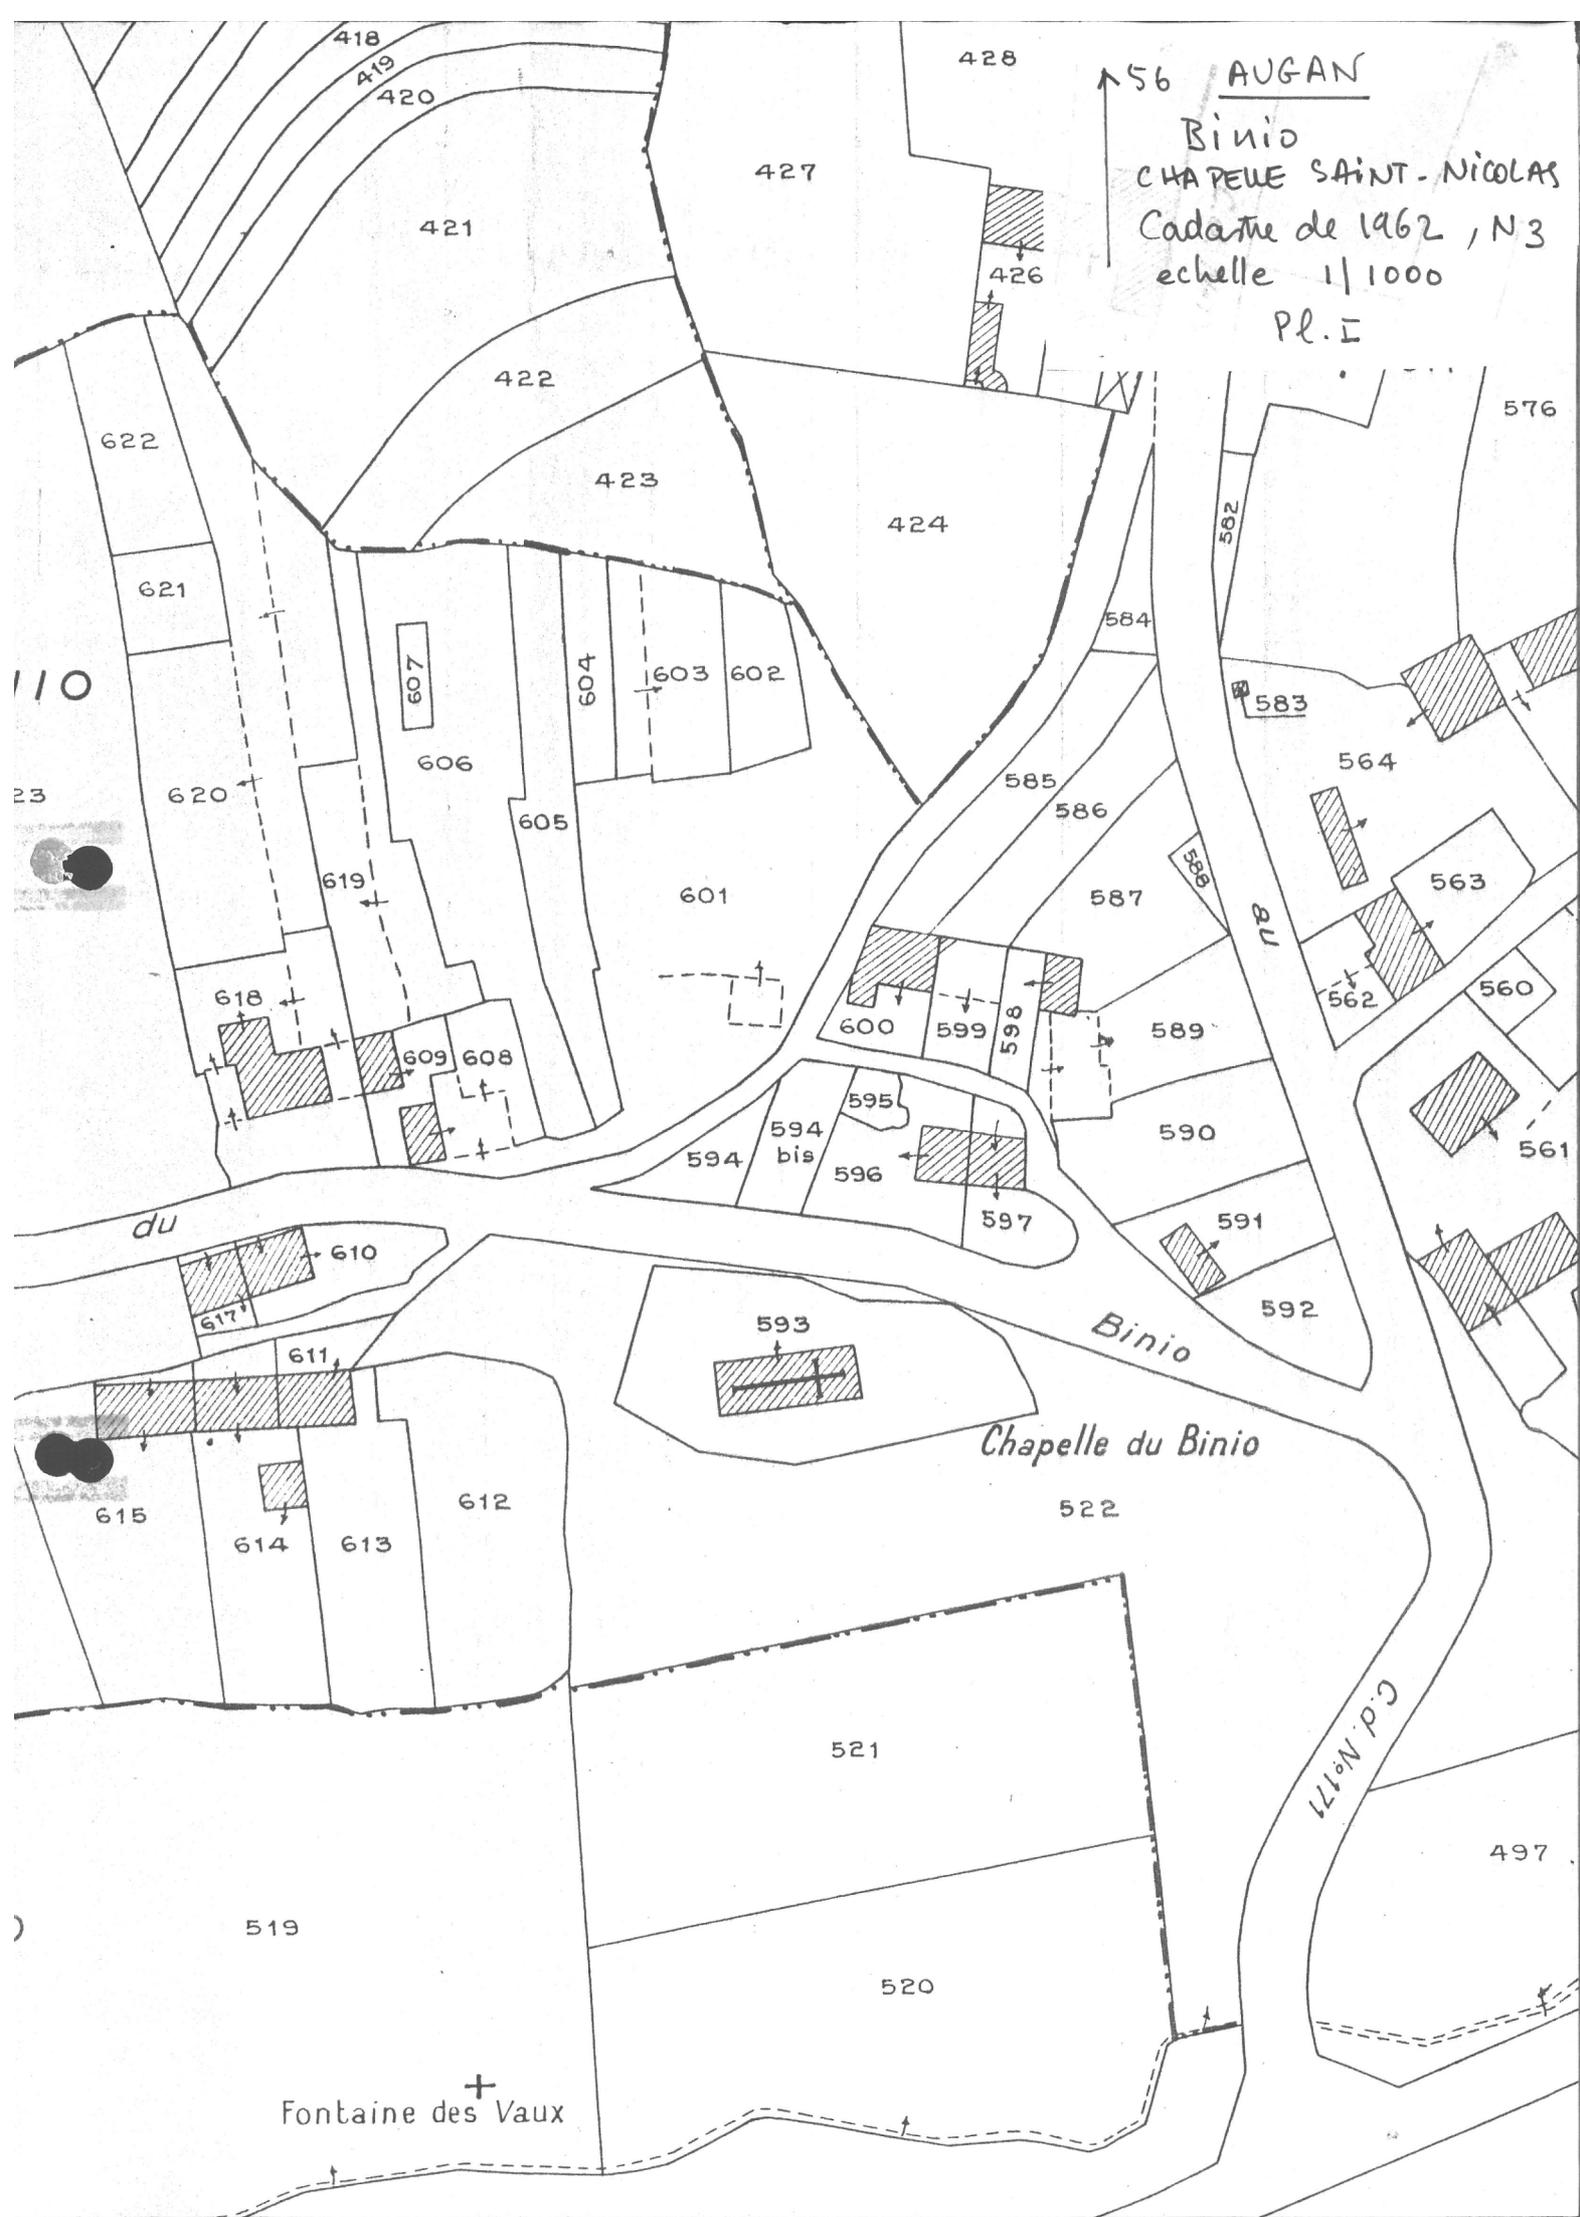
56 AUGAN  
Binio  
CHAPELLE SAINT-NICOLAS  
Cadastre de 1962, N3  
échelle 1/1000  
Pl. I

Pl. I Cadastre de 1962, N 3, échelle 1/1000.

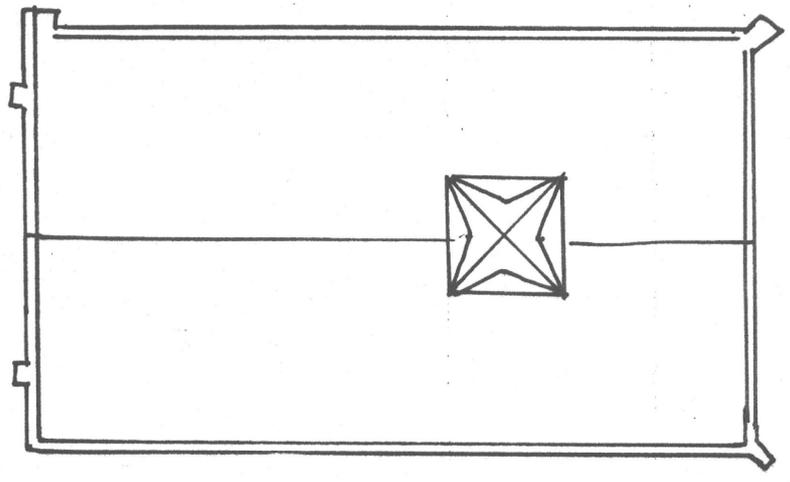
Plan des toitures  
(croquis)

Toiture à deux pans; clocheton couvert d'ardoise, de plan carré avec flèche octogonale.

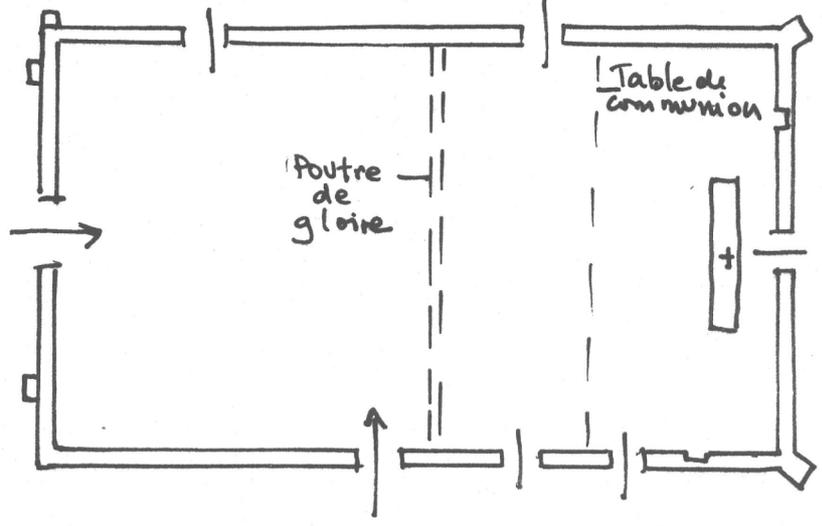
Plan au sol  
(croquis)

2. Composition d'ensemble : plan rectangulaire, clocher de charpente aux 2/3 de la nef. Distribution irrégulière des ouvertures.

3. Matériaux : gros-oeuvre en petit appareil de schiste et de blocs de grès, disposés en assises alternées et régulières par endroits (mur Nord) mais avec interruptions et traces de reprises (cf. plan). Encadrement des baies en grès.

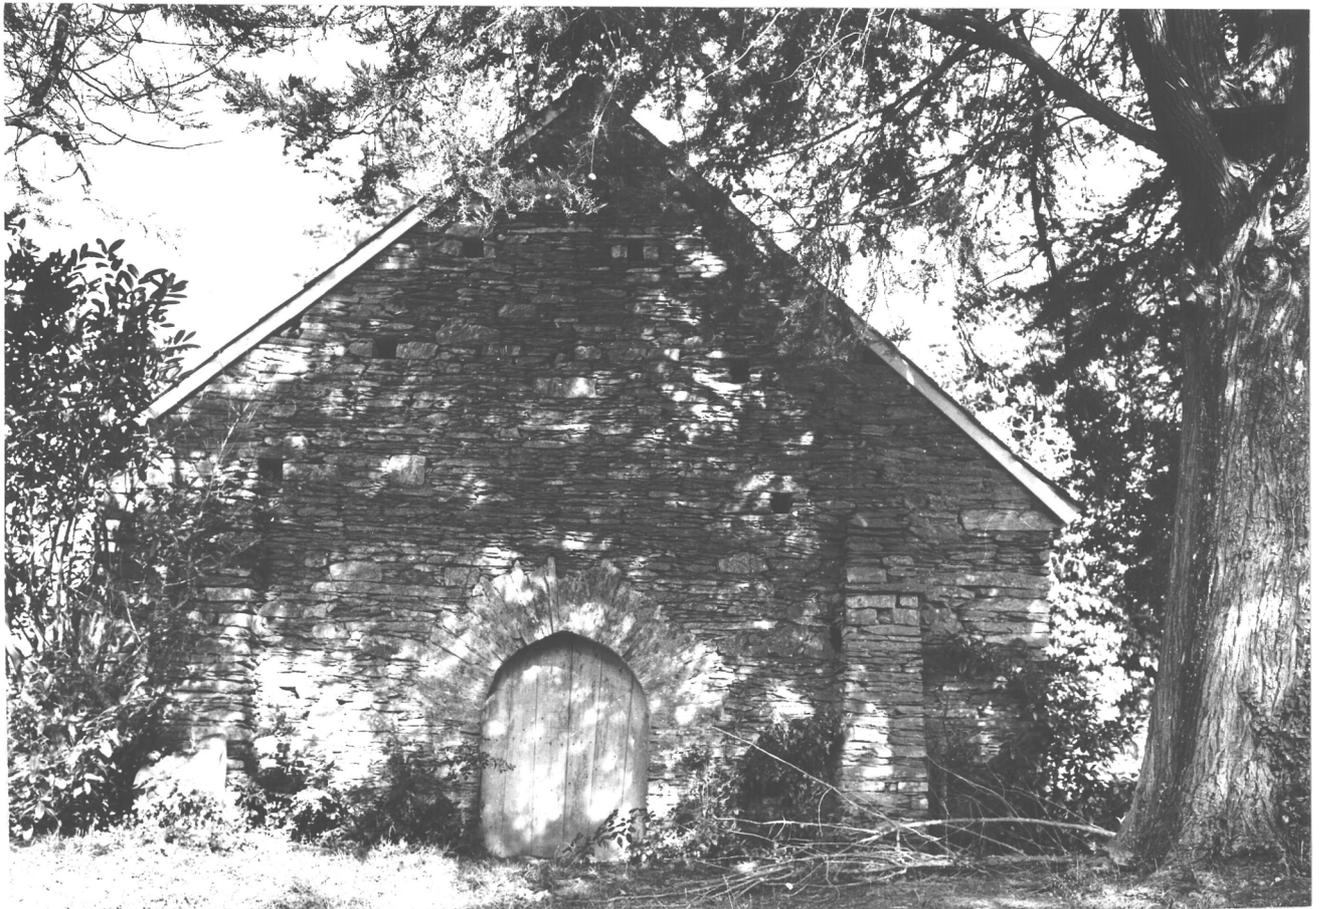
Fig. 5

- antérieure : porte en arc légèrement brisé à claveaux rayonnants bloqués; deux contreforts plats talutés.

CHAPELLE SAINT-NICOLAS  
Elévation Ouest

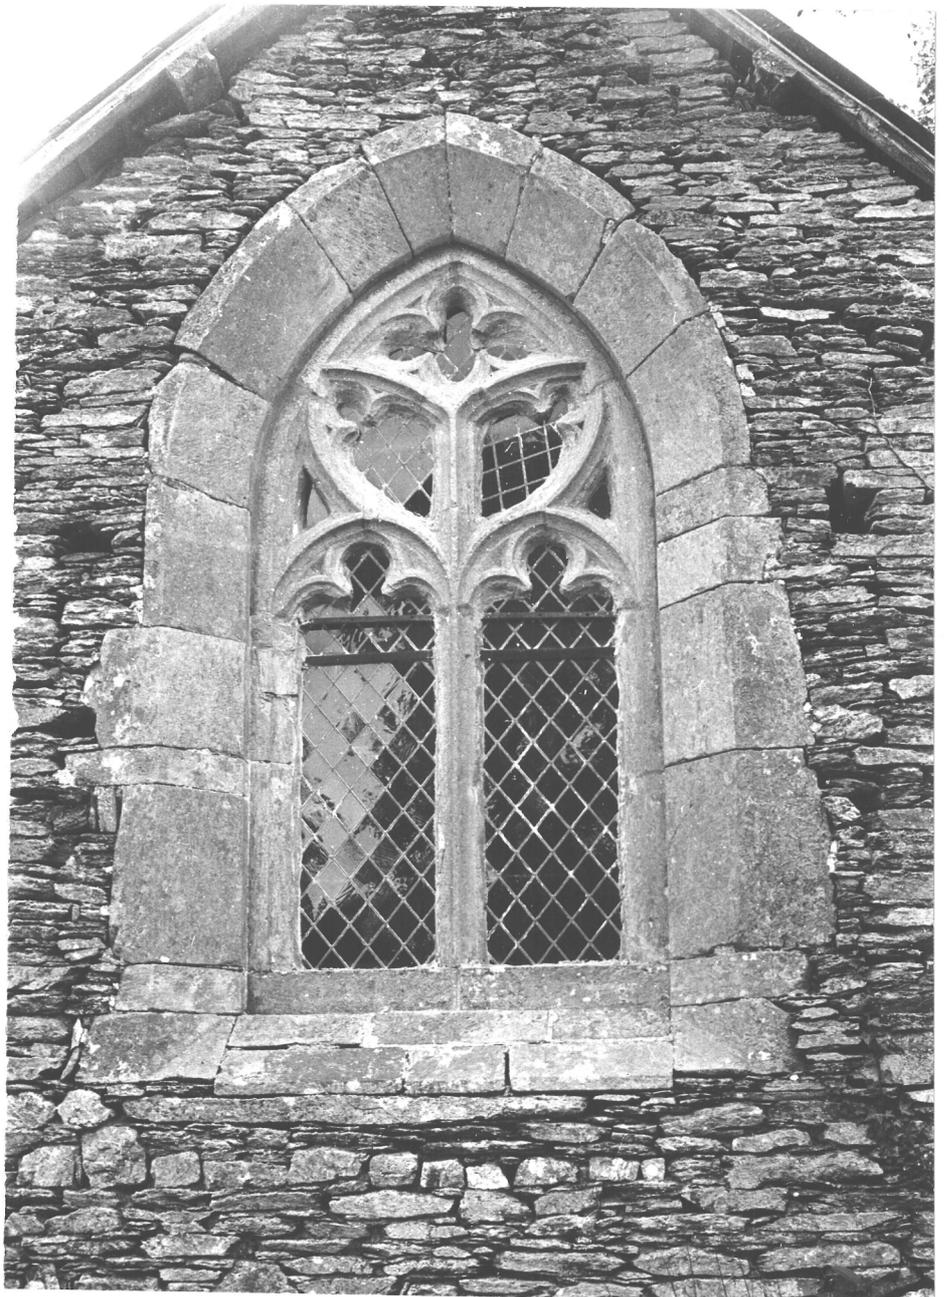
Fig. 6

- chevet : fenêtre à deux formes trilobées, deux flammes et un quadrilobe; deux contreforts d'angles obliques et à double ressaut.

CHAPELLE SAINT-NICOLAS  
FENETRE du chevet

Edifice présentant des traces de remaniements mais conservant des témoignages du XVe siècle : fenêtre du chevet et 1ère fenêtre du mur Nord de la nef; contreforts droits de l'élévation antérieure. A ces éléments s'ajoute la présence de la dalle funéraire conservée dans le choeur, témoin d'une sépulture du XIV<sup>e</sup> ou du XVe sle, et la présence de fragments de vitraux (disparus) décorés de blasons et témoignant d'une alliance au milieu du XVe (cf. infra, IV, Bellevue).

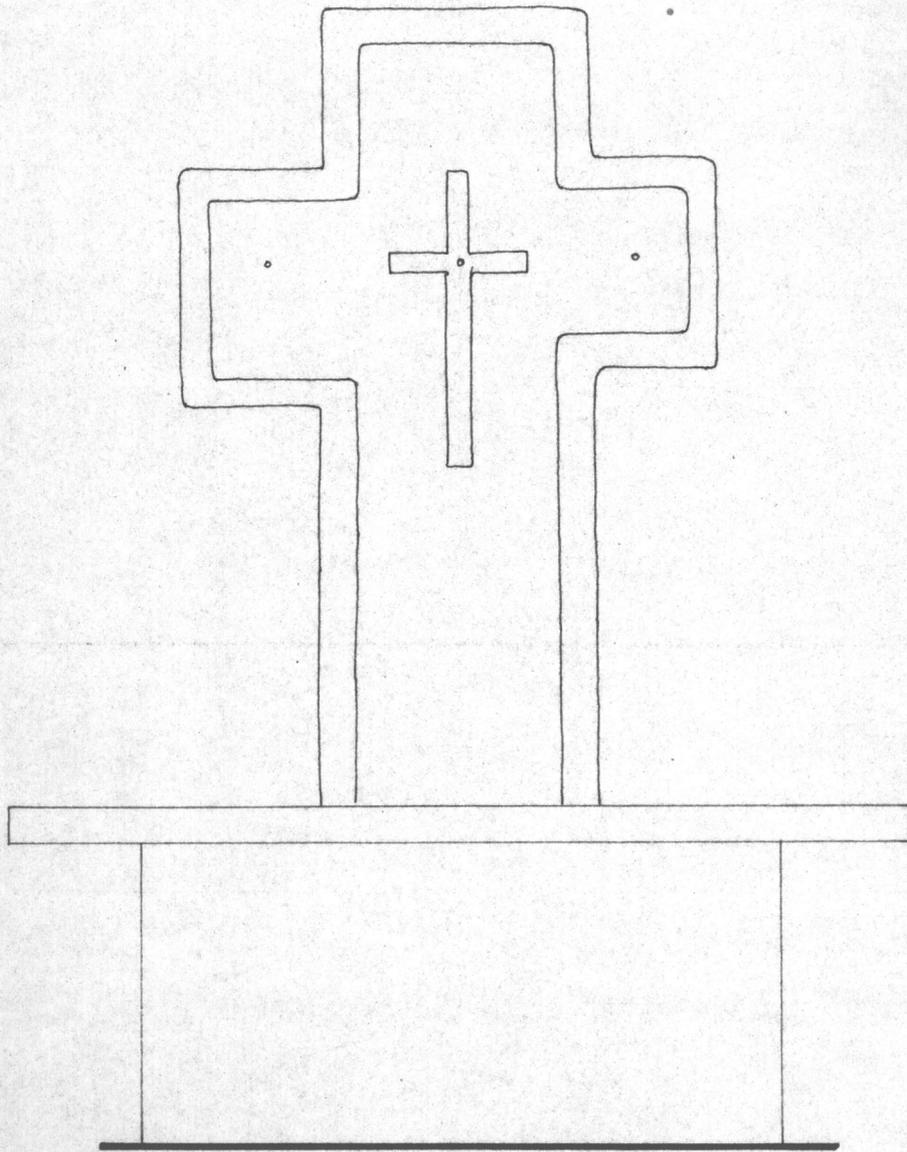
Annexe

1. Situation : dans l'enclos, à l'Ouest de la chapelle, aspectée à l'Ouest.
2. Matériau : schiste violet.
3. Composition : croix monolithe, de forme latine, sur soubassement appareillé en schiste sommé d'une dalle.
4. Dimensions : H. 114 cm - l. 36 cm - épais. 12 cm;  
H. soubassement : 54 cm.
5. Décor : croix latine et trois trous; pourtour chanfreiné.

Relevé au 1/10e par J. Blécon, 1974.

Croix de type 1 B (palis avec soubassement, pouvant dater du XVIIIe sle).

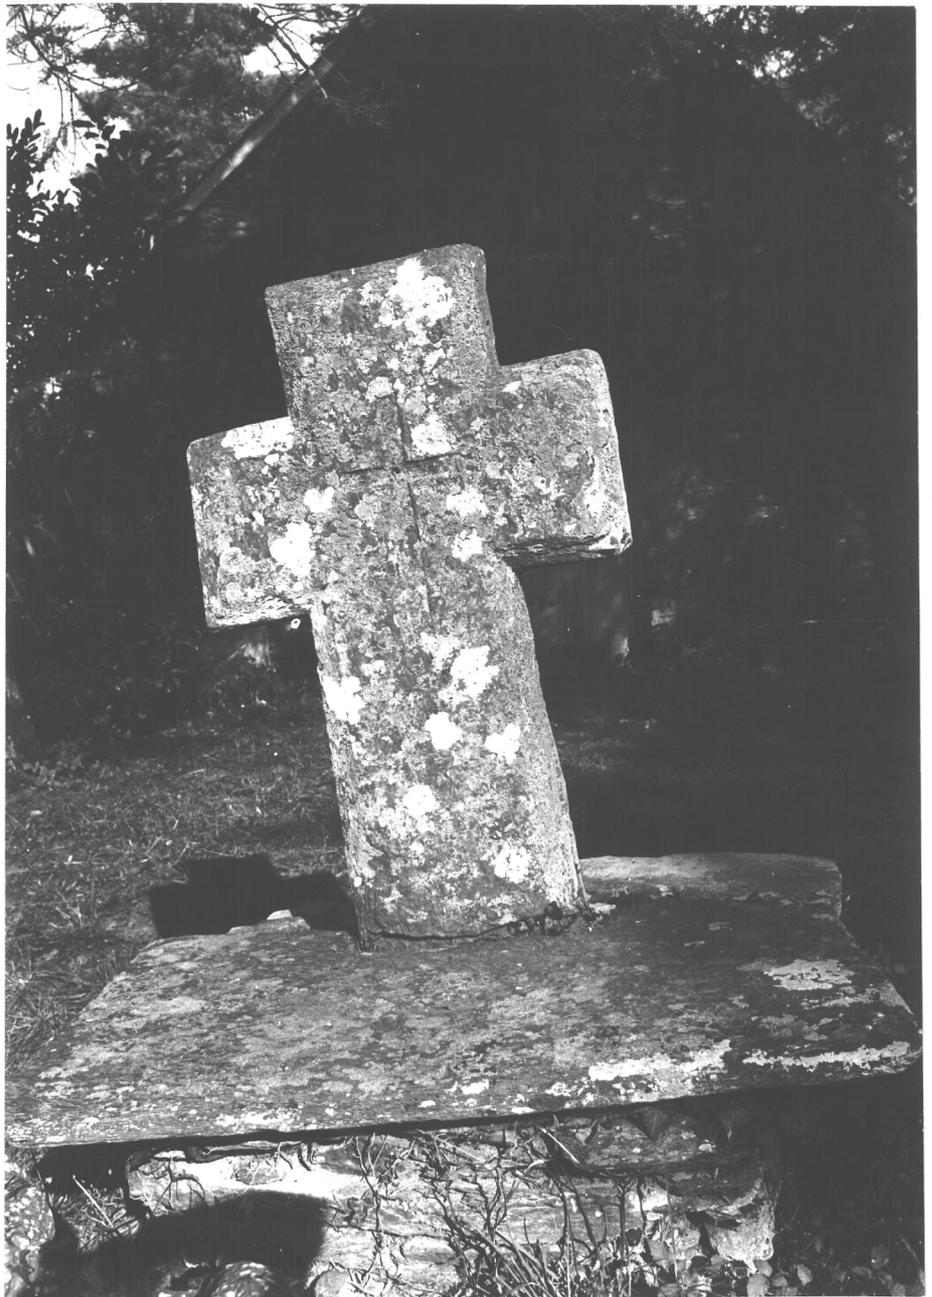
Fig. 1

CHAPELLE SAINT-NICOLAS  
CROIX MONUMENTALE, face Ouest
