AUGAN
commune

3E MAISON

Établi en 1977

par DUFIEF

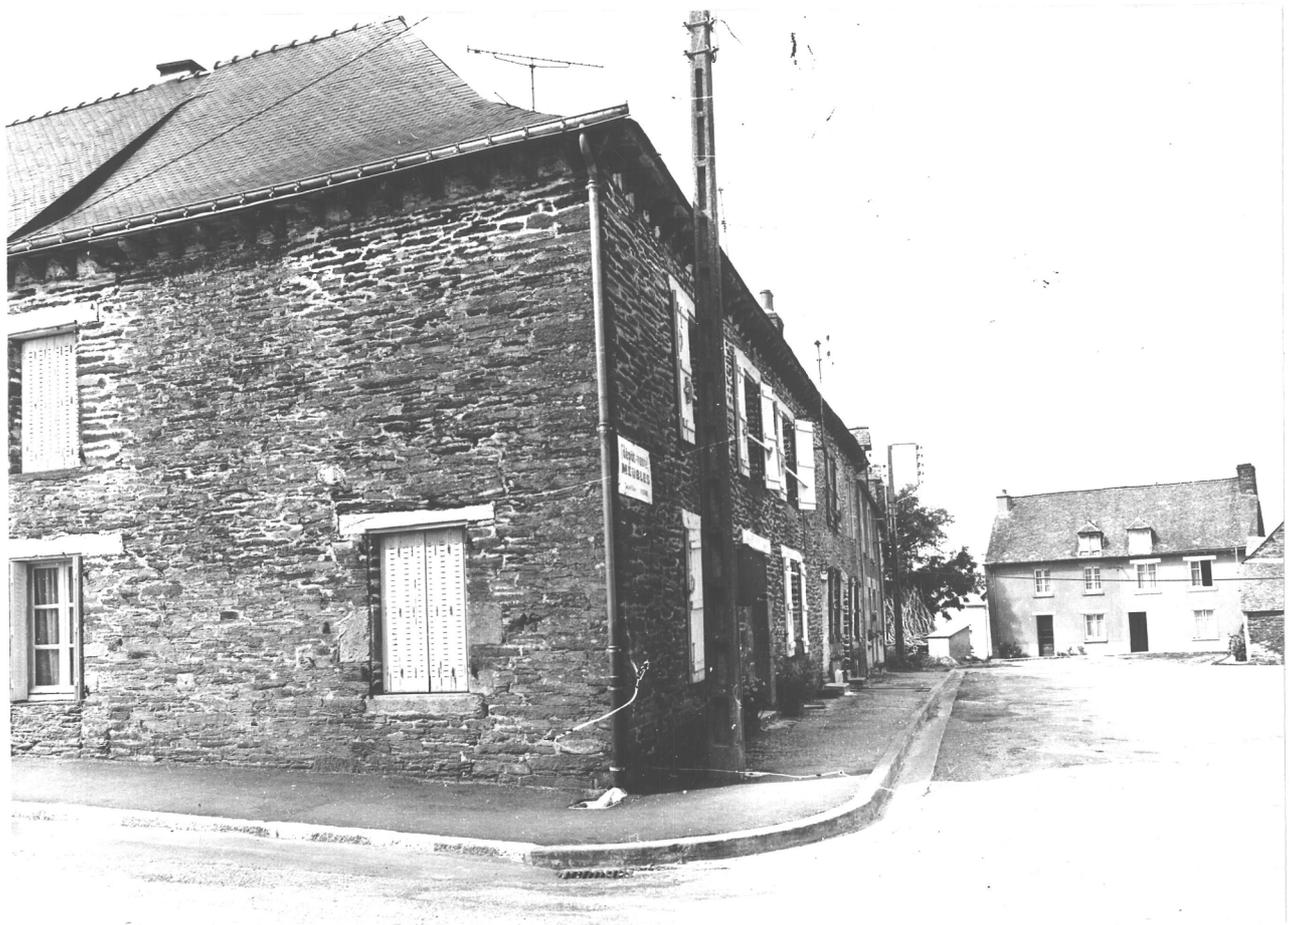
Fig. 1

Vue générale prise du Sud-Est

5. Élévations : élévation Est ordonnancée, à trois travées de baies rectangulaires à feuillure et à linteau de bois; élévation Sud non ordonnancée; au 1er niveau, ancienne porte transformée en fenêtre.

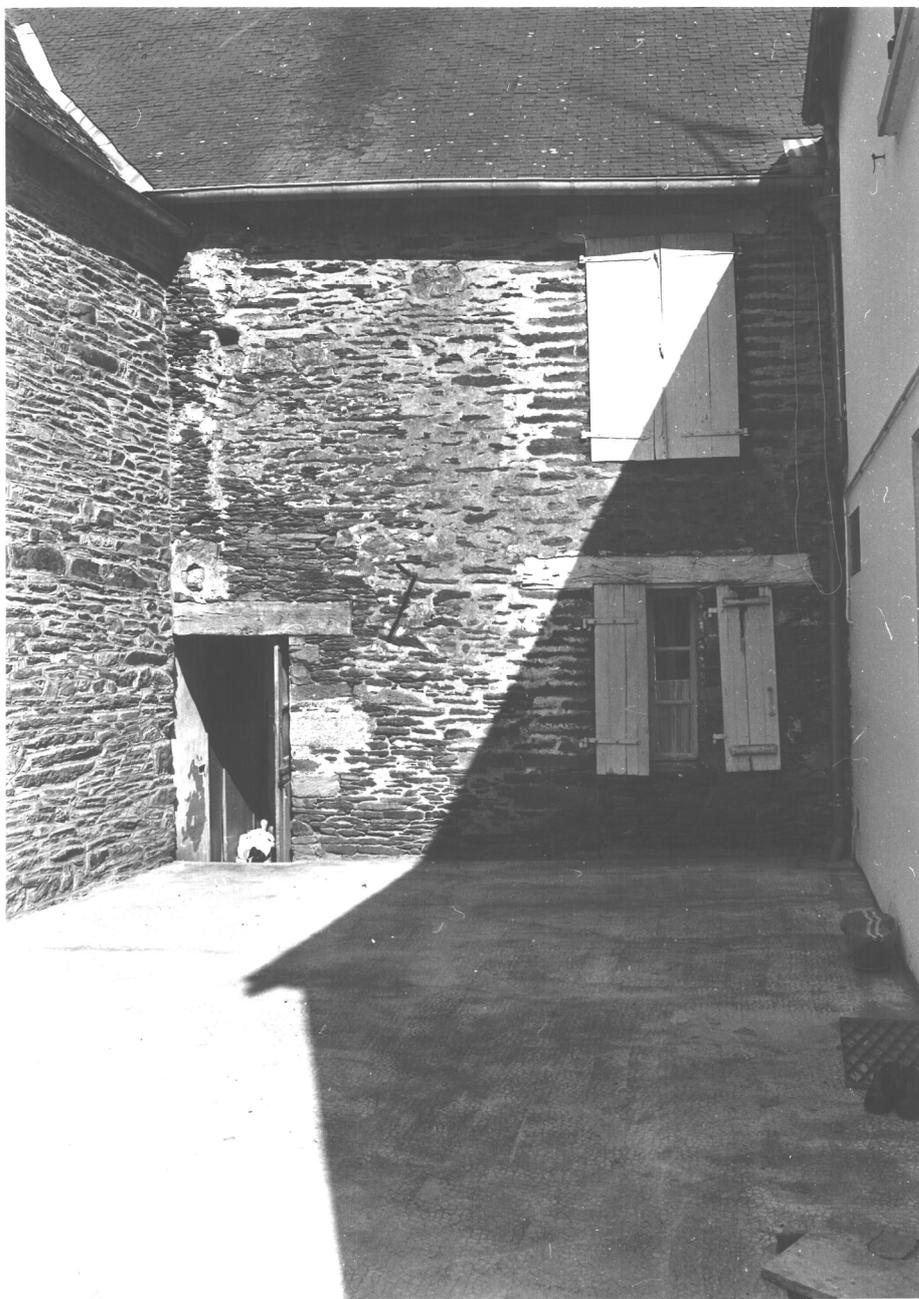
Fig. 2

Elévation Ouest sur cour
