56 AUGAN
n° département commune
AUGAN LES RUES BILLY D'EN BAS 0853
lieu-dit adresse
VANNES GUER
arrondissement canton
édifice ou ensemble contenant
dénomination et titre de l'oeuvre
1ÈRE MAISON

Établi en 1977 par DUFIEF

HISTORIQUE ET CONCLUSIONS: CONSTRUCTION 2E MOITIE 18E SIECLE ANTERIEURE AU CADASTRE DE 1812

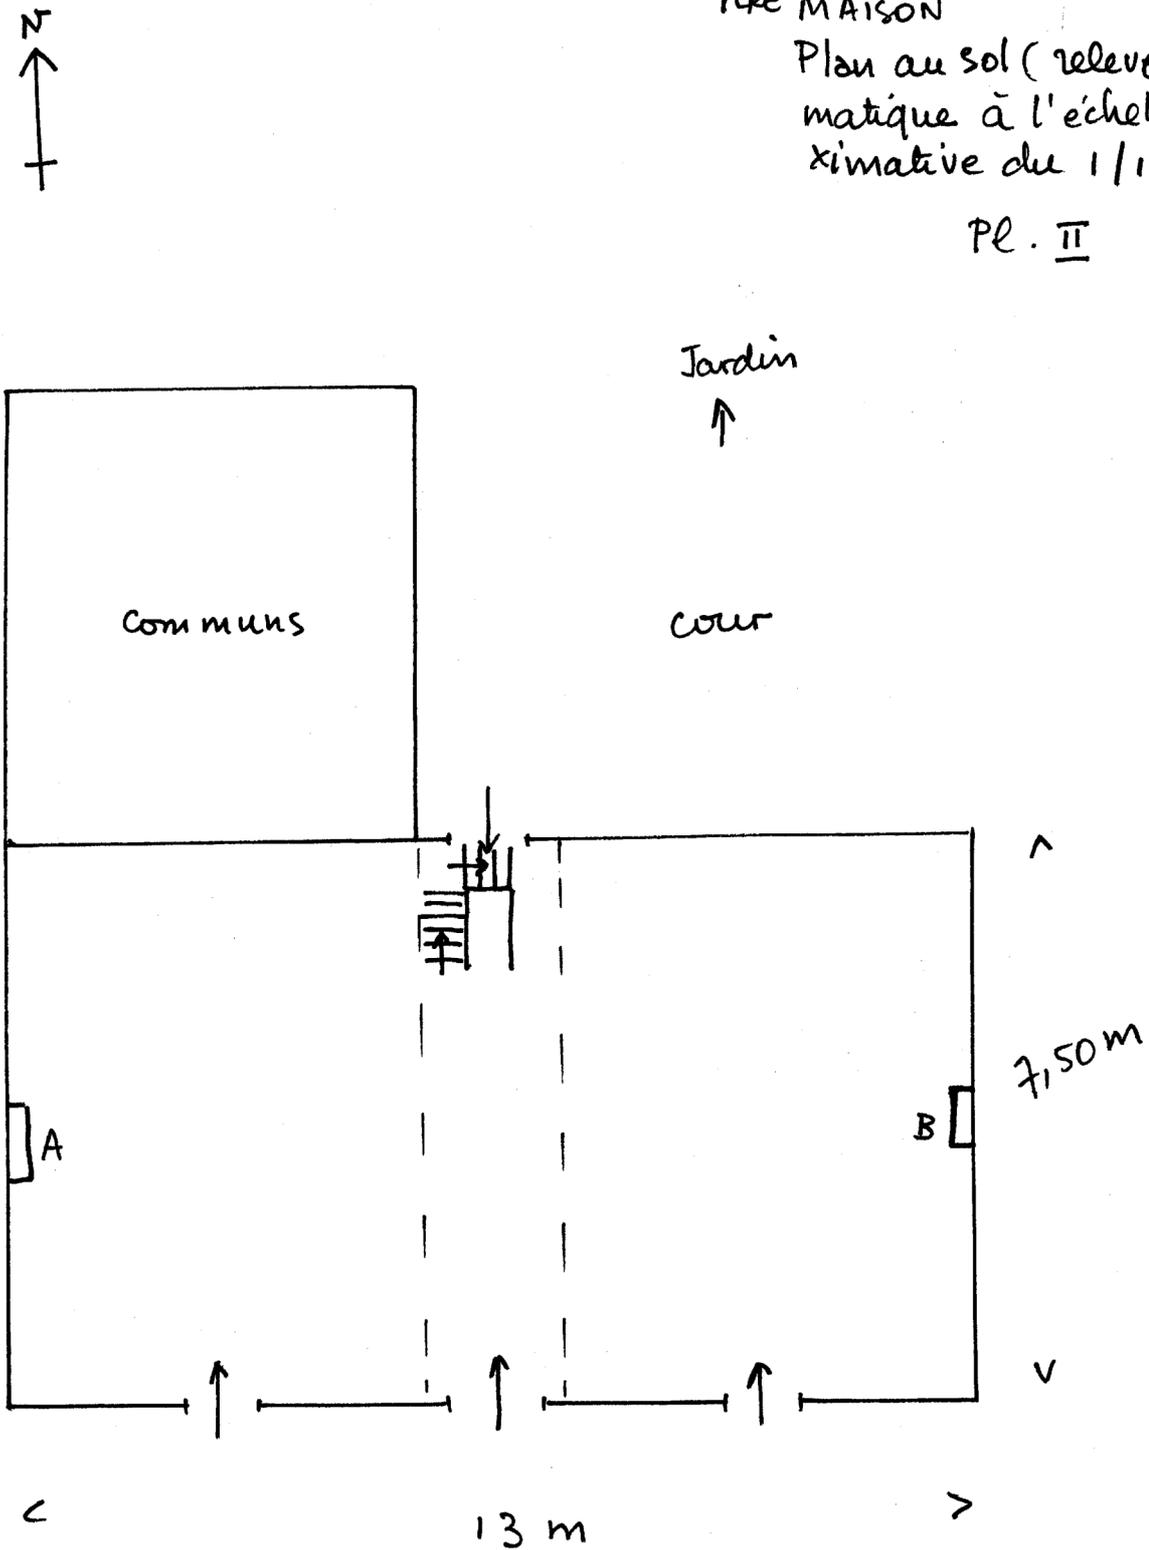
Pl. II

56 AUGAN
Village - LES RUES BILYDEN
Bas
1ERE MAISON
Plan au sol (relevé sché-
matique à l'échelle appro-
ximative de 1/100)

A et B : cheminées remaniées

4. Structures : plan rectangulaire allongé (13mx7,5m) avec corps de dépendances, appuyé contre l'élévation postérieure au Nord-Est; logis simple en profondeur; un étage carré et grenier.

7. Distribution intérieure : vestibule axial et escalier dans oeuvre, en bois, tournant, à deux volées; balustres découpés (cf. fig.2).

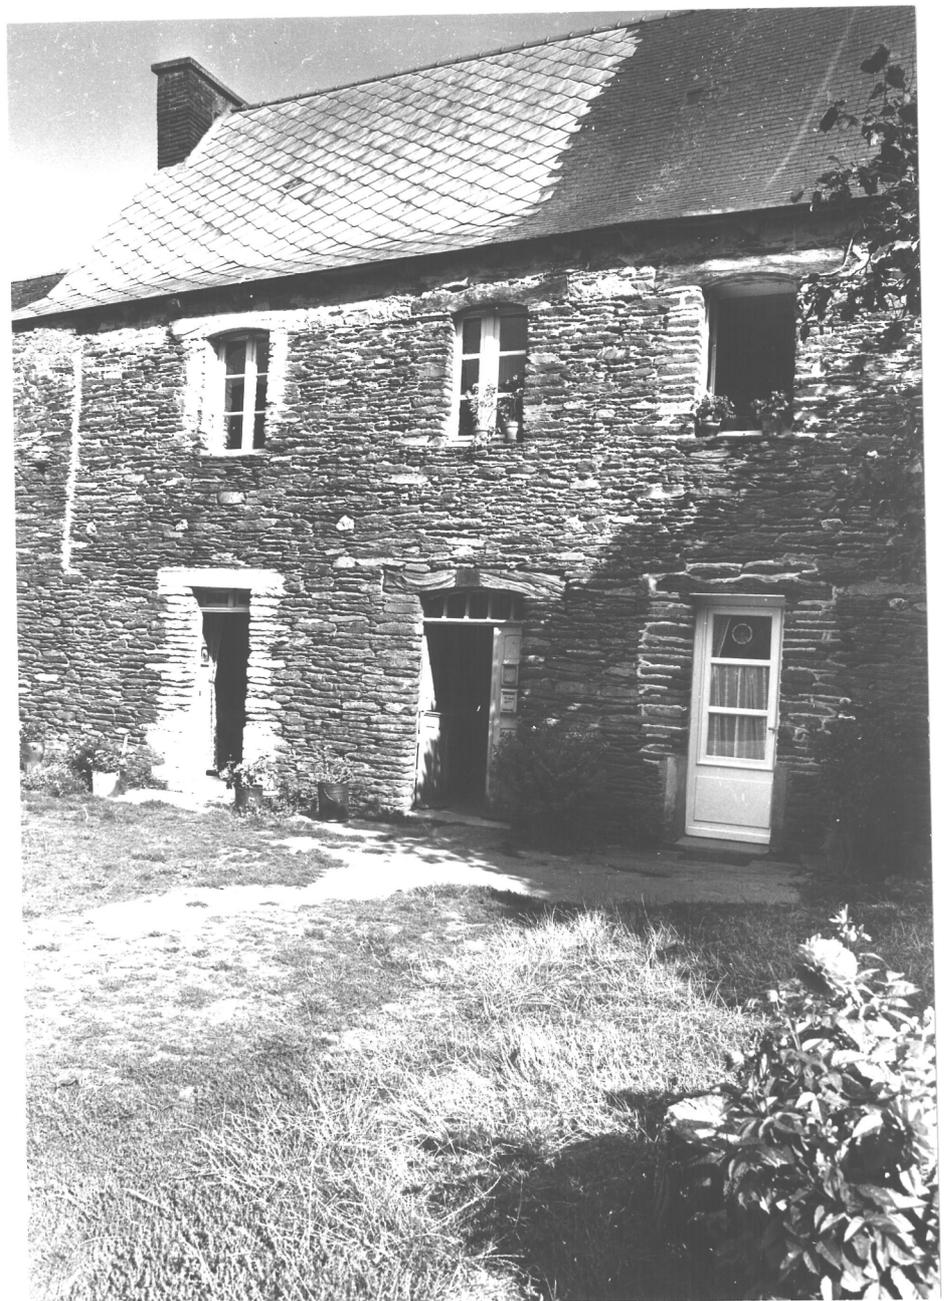
Fig. 1

5. Elévations intérieures et extérieures. Elévation ordonnancée à trois travées, modifiée par la transformation des deux fenêtres latérales du premier niveau en porte (consécutive à la division en logis). Porte centrale du 1er niveau et fenêtres du second à linteau en arc segmentaire (cf. Fig. 1).

VILLAGE
Les Rues Bily d'en bas, IERE
MAISON
Vue générale Sud
