AUGAN
commune

PLESSIS (LE)
lieu-dit

FERME

I. HISTORIQUE

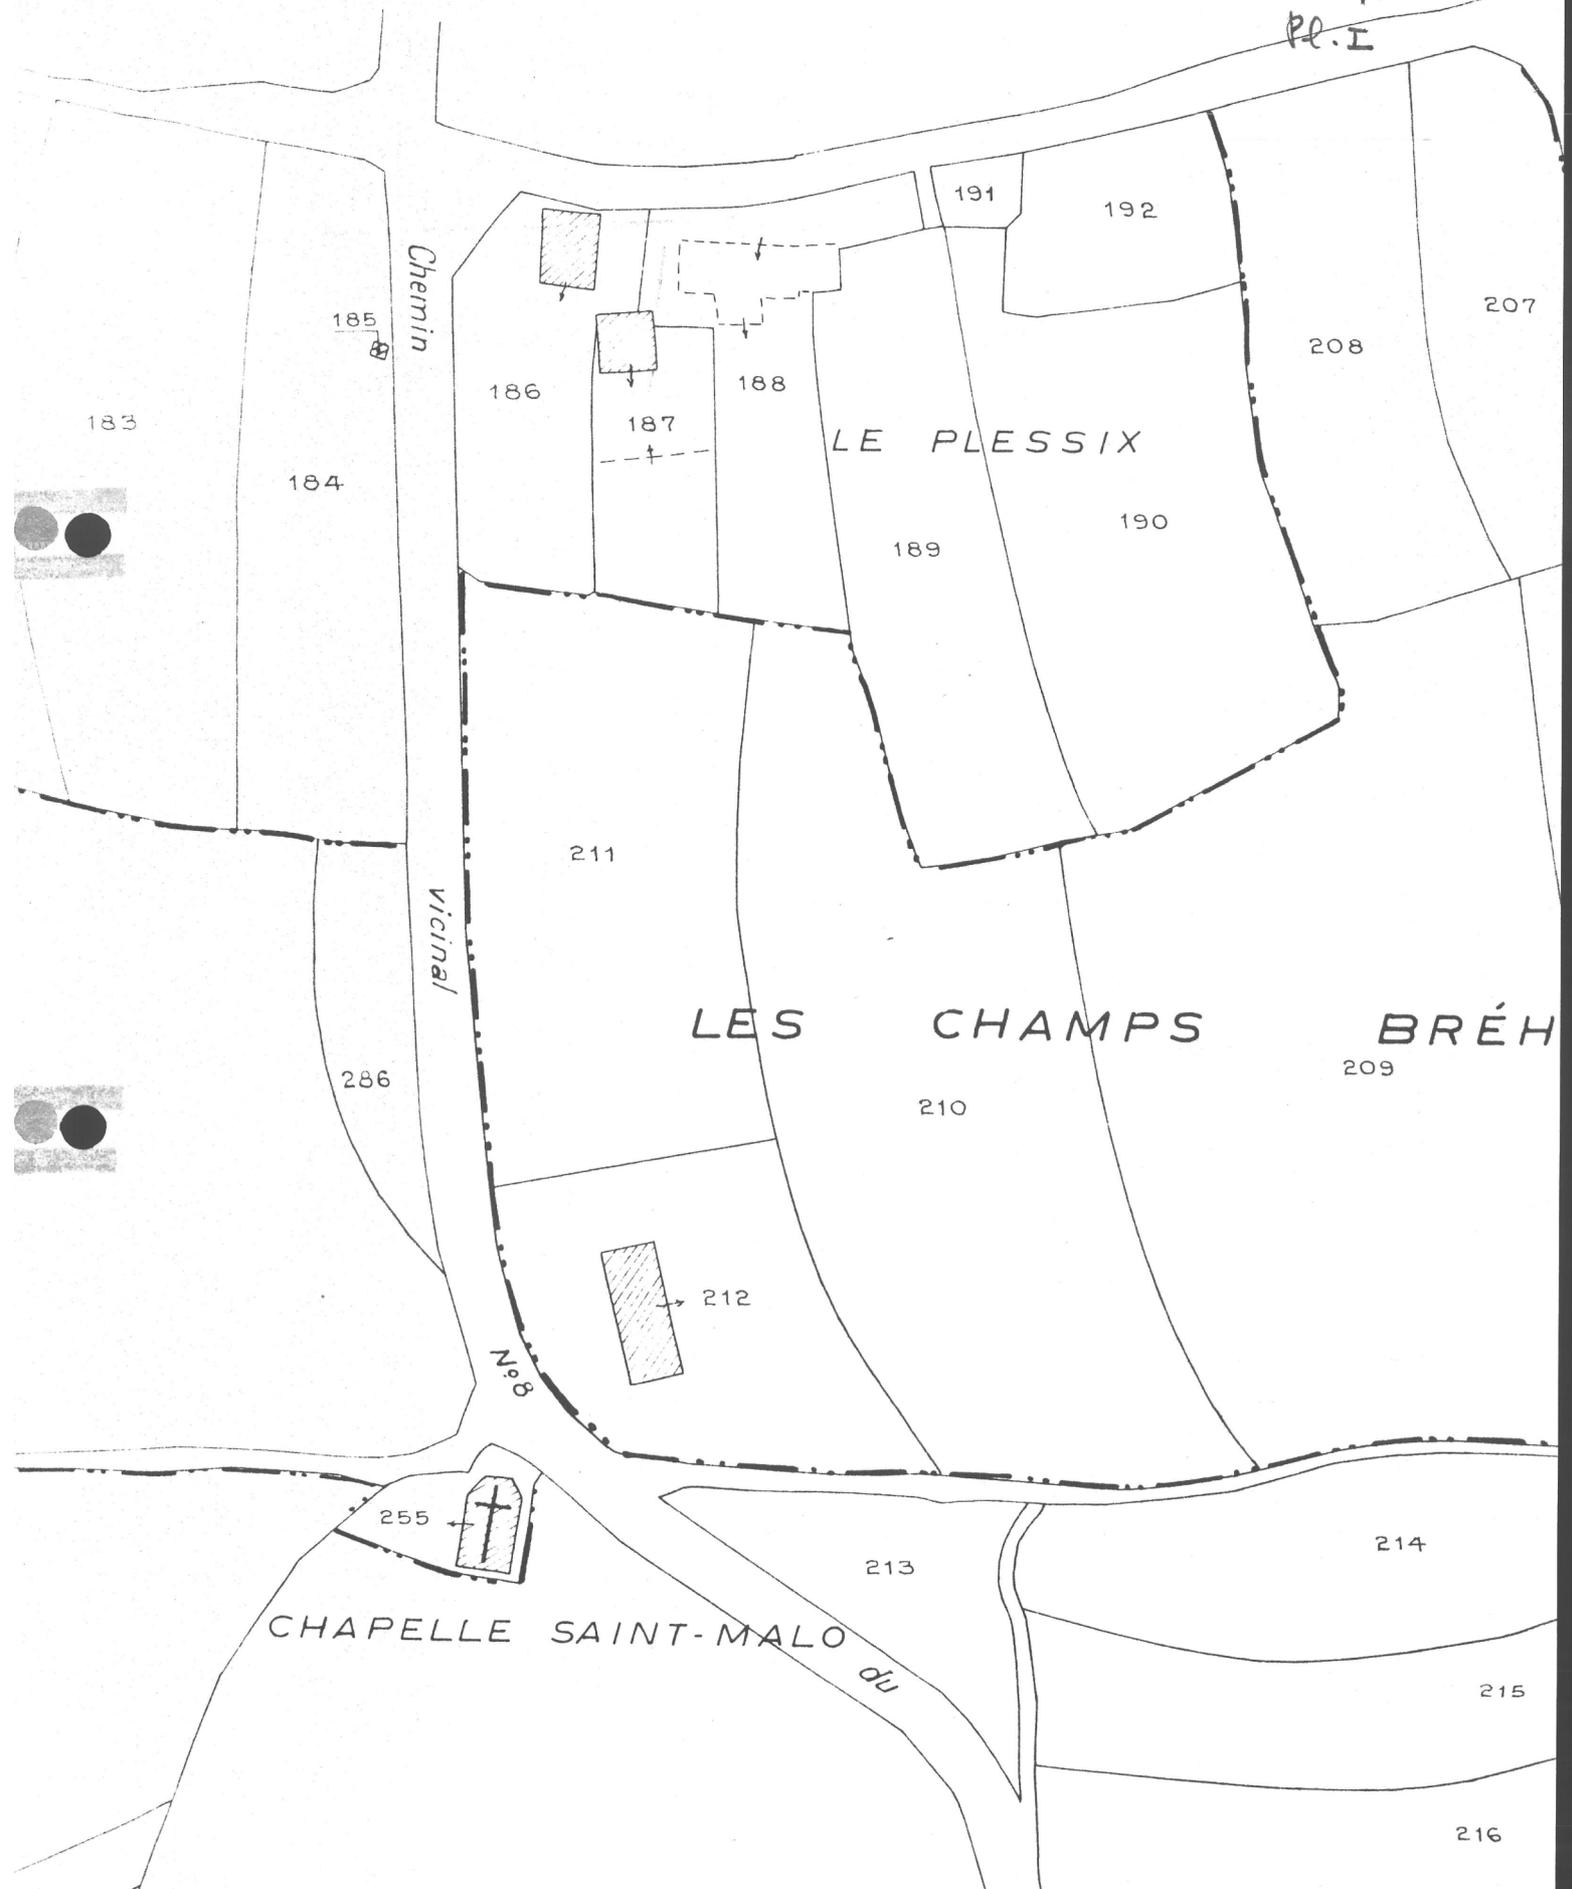
Pl. I

Cadastre de 1962,
section 0, feuille 2
échelle 1/1000

1. Situation : zone de bocage à mailles serrées, altitude de 75m; logis isolé aspecté au Sud.
2. Composition d'ensemble : bâtiment peut-être lié à un ensemble autrefois plus important (autre bâtiment au Nord-Est, parc. 186 et ruines d'un grand bâtiment aspecté à l'Est, parc. 188 [cf. pl. I]).

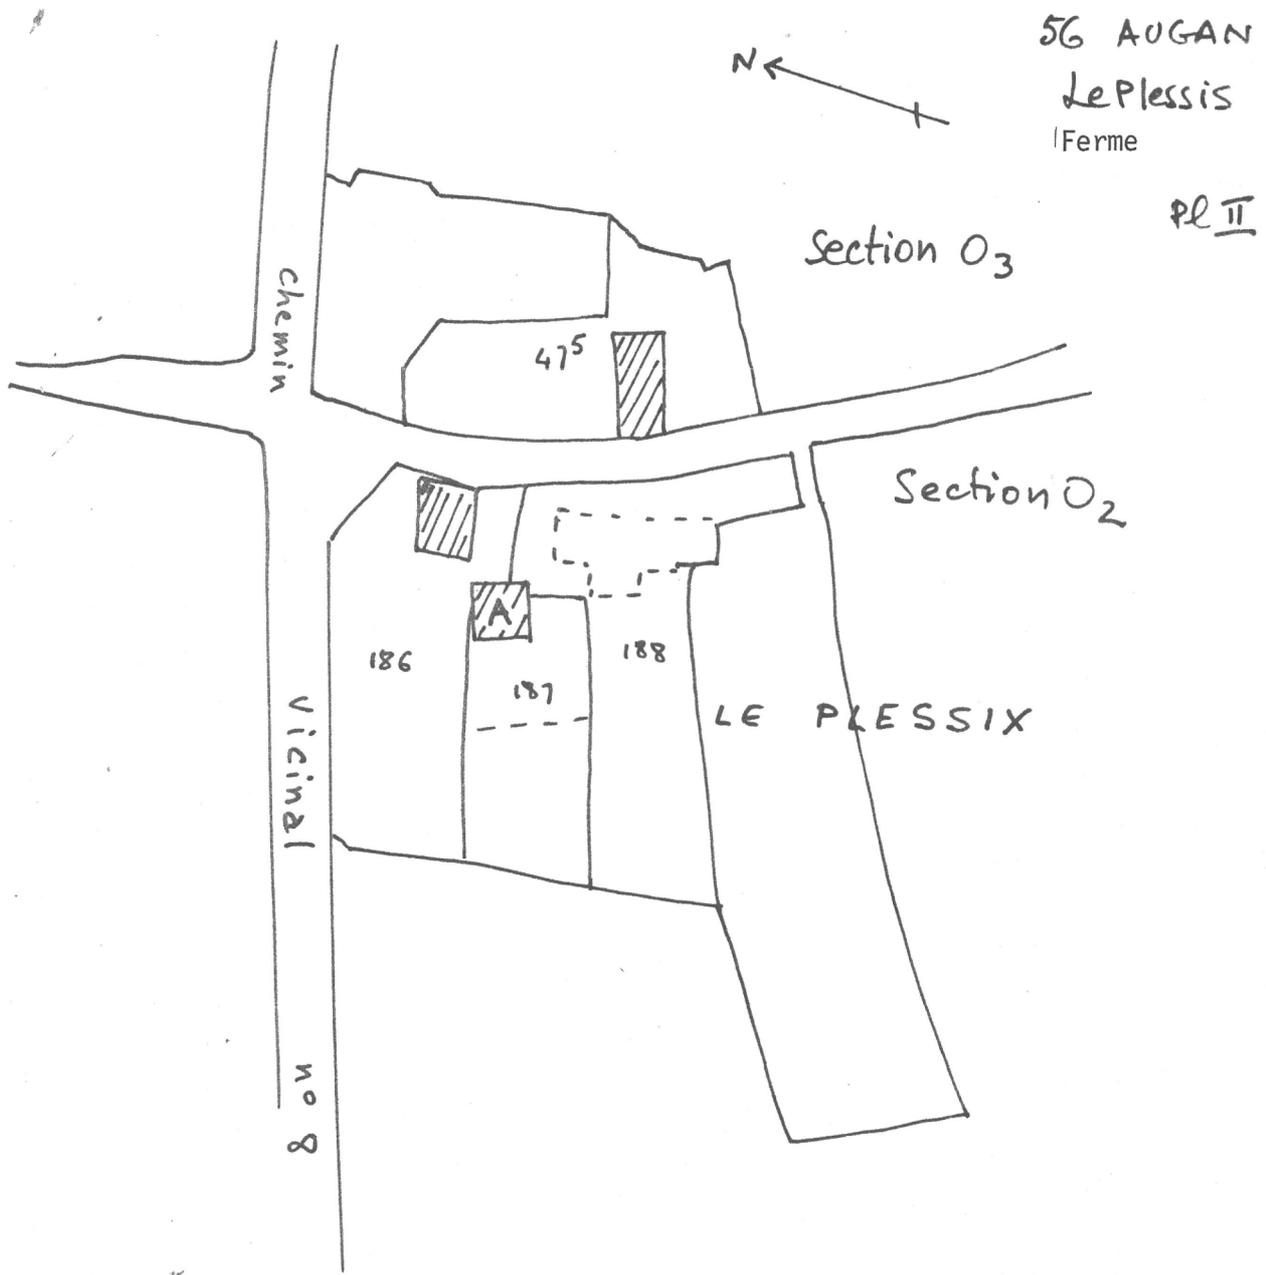
Reconstitution probable de la ferme du Plessis
dont la maison A étudiée est un élément
(Cadastre de 1862, sections 02 et 03, échelle 1/1000)

Bâtiment bien conservé dont la fonction d'origine reste à préciser : s'agit-il d'un petit logis indépendant, surmonté d'un grenier ? ou bien a-t-il toujours été l'étable, indépendant d'un logis plus vaste dont les ruines figurent sur le cadastre à quelques mètres au Sud ? (cf. pl. II, reconstitution probable de la ferme du Plessis dans son ensemble). La présence d'une cheminée et de barreaux à la fenêtre font opter pour une fonction originelle de logis du type B1 (voir Observations Générales).

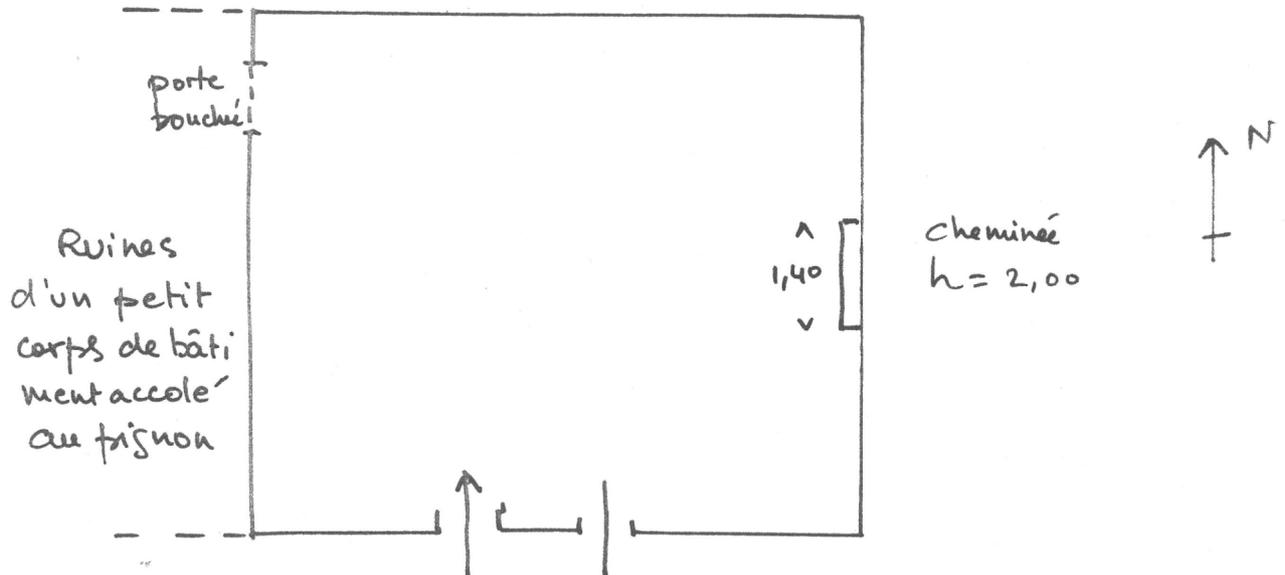
Pl III

Relevé schématique au
1/100

PLAN AU SOL

3. Matériaux : schiste, moellons sans chaîne en pierre de taille; linteaux de bois, sol en terre battue.
4. Structures : plan massé proche du carré (7,10x8m); rez-de-chaussée et comble à surcroît.

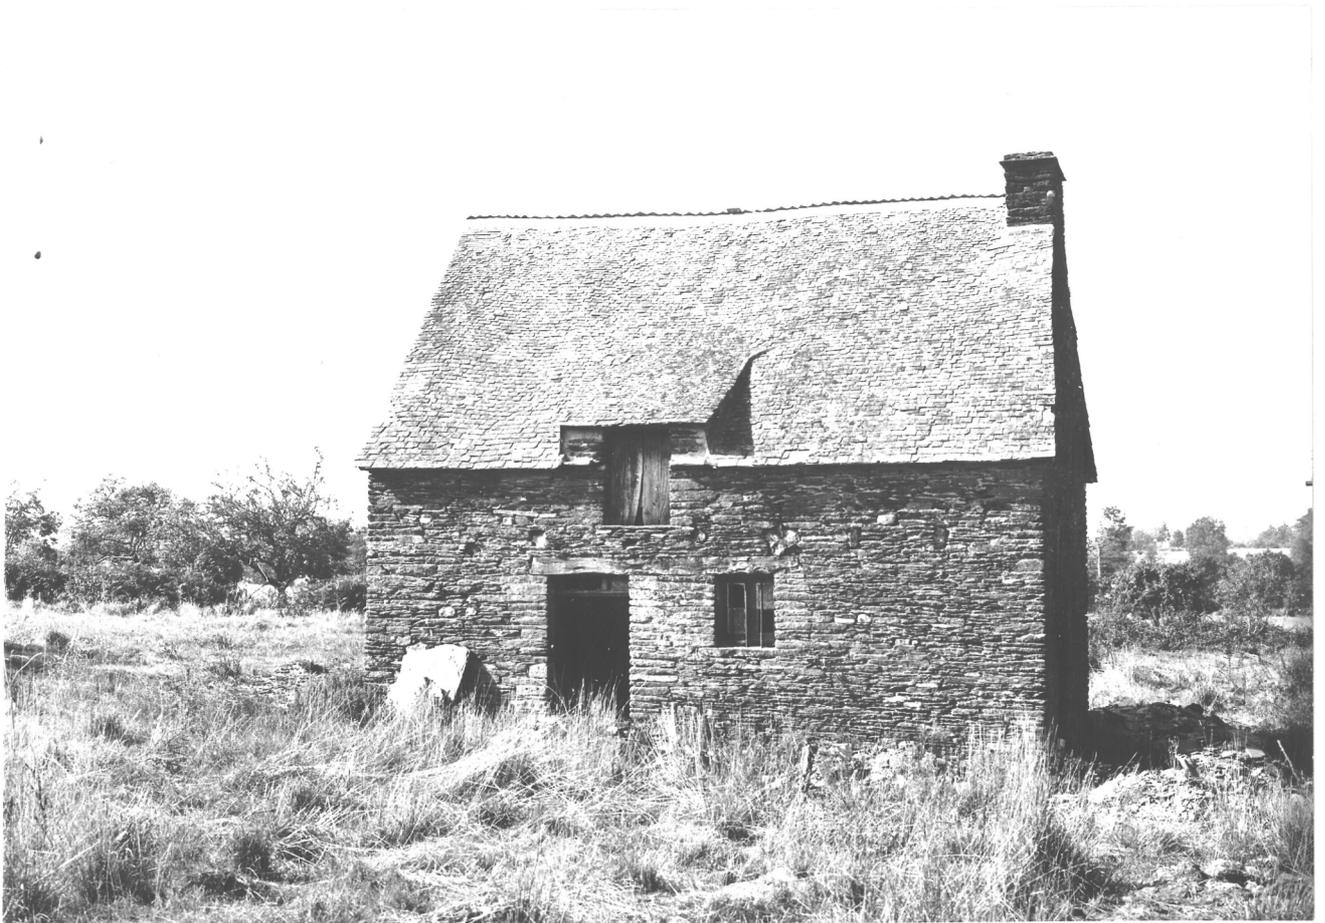
Fig. 1

Vue générale Sud

5. Élévations intérieures et extérieures : élévation Sud non ordonnée, trois baies rectangulaires, la porte et la fenêtre à linteau de bois taillé dans la même pièce. Fenêtre munie de trois barreaux. A l'intérieur, contre le pignon Est, cheminée engagée à linteau de bois et consoles moulurées d'un cavet.

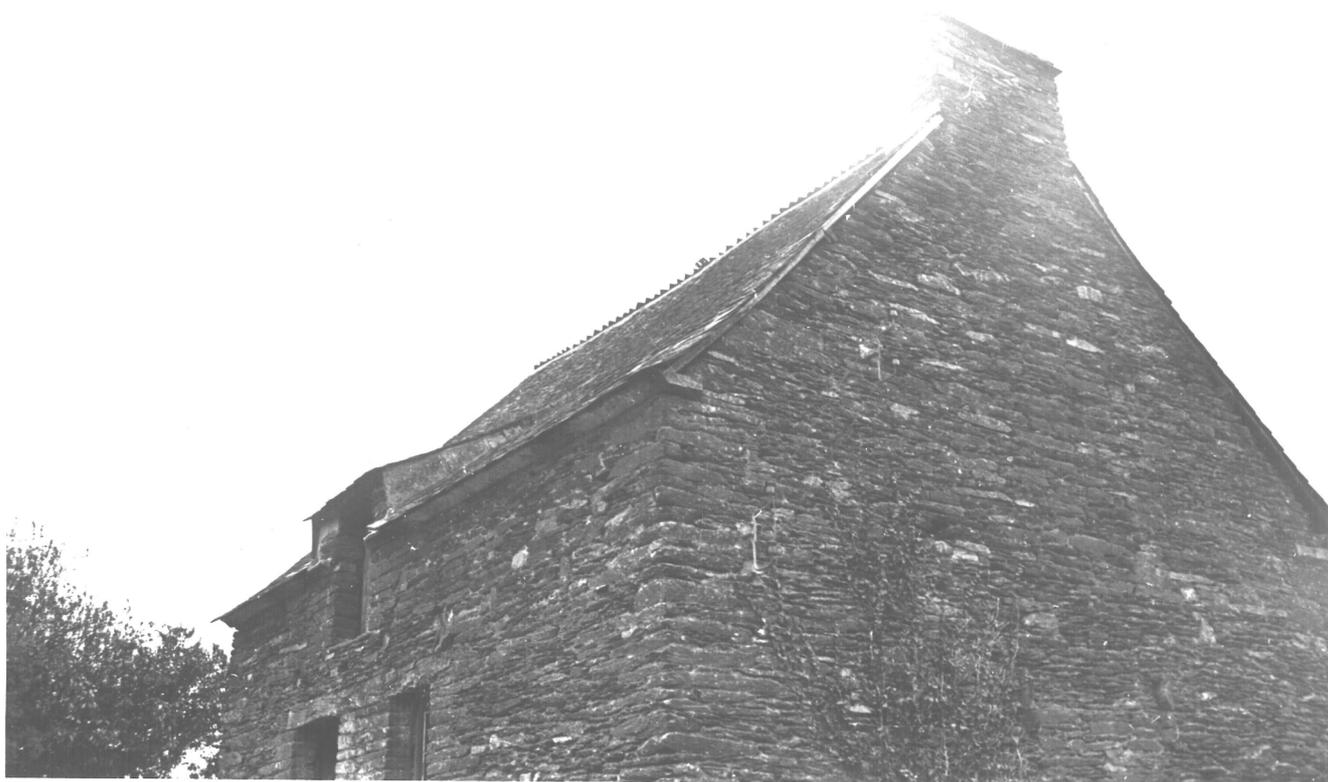
Fig. 2

FERME ↗, parties hautes

6. Couvertures : toit d'ardoise à longs pans, à pignons couverts, à forte pente (87°), lignolet portant la date 1868; souche de cheminée avec corniche constituée d'une tablette saillante; lucarne passante à toit rampant; corniche biaise en bois.
