AUGAN  
commune

VILLE JAGU(LA)

FERME

Établi en 1977

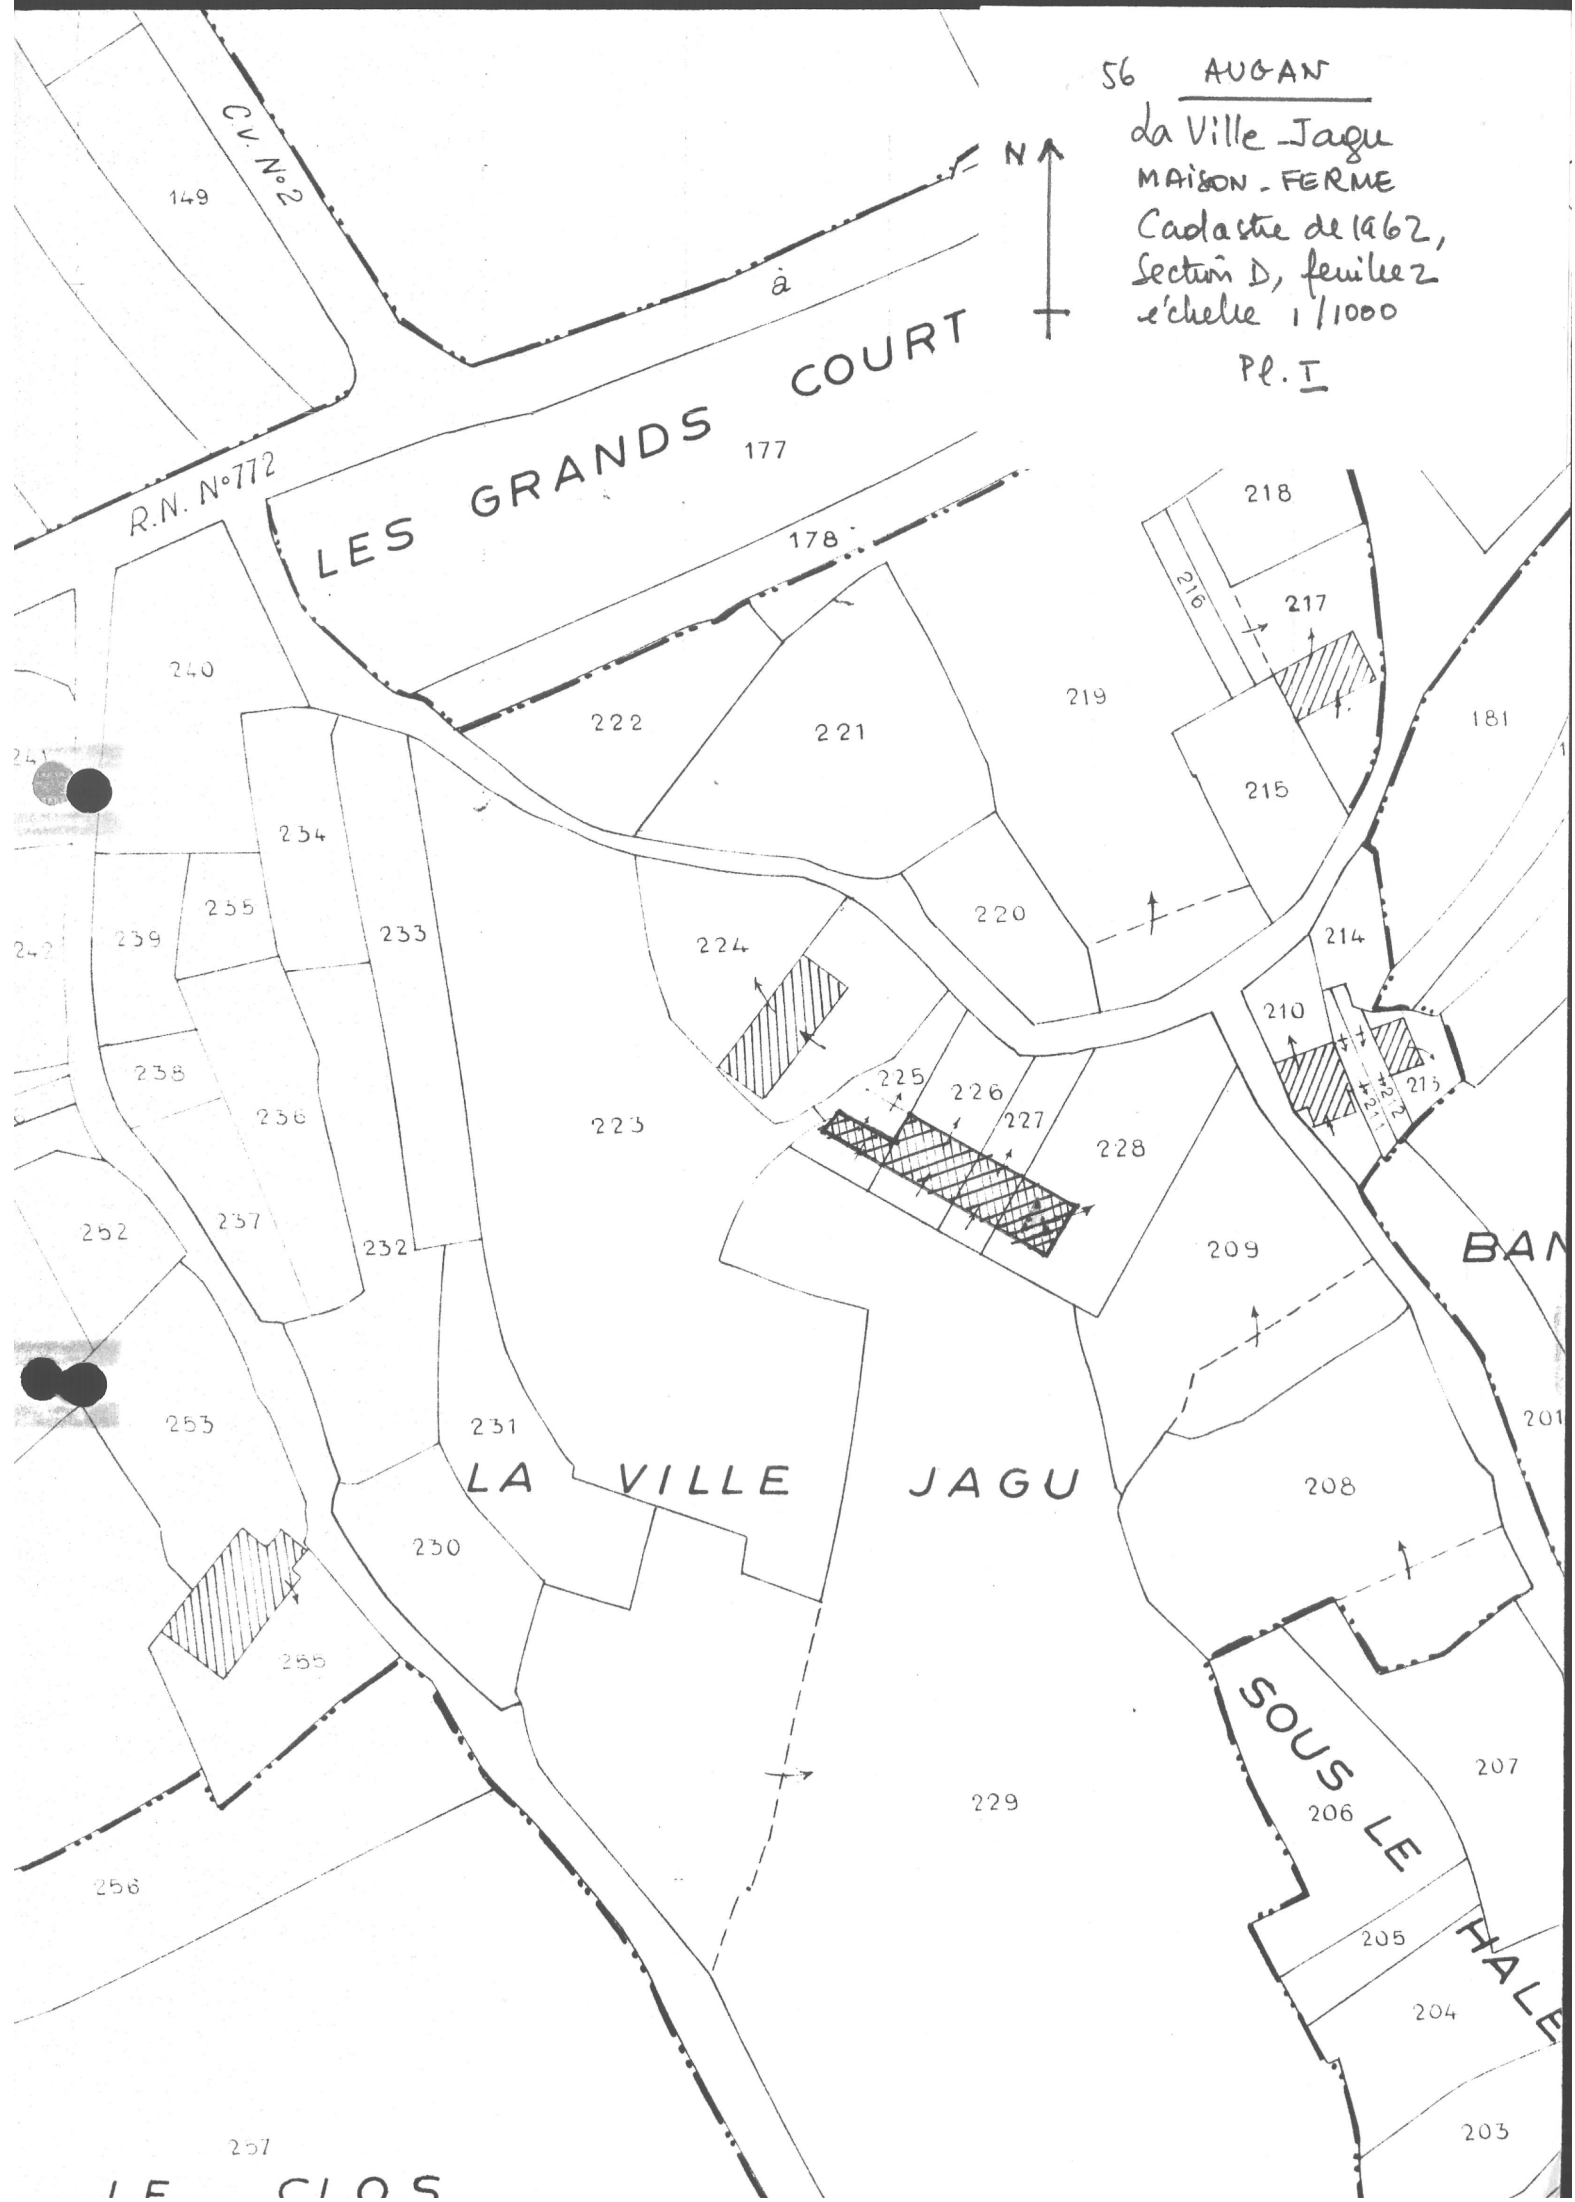
la Ville Jagu  
MAISON - FERME  
Cadastre de 1962,  
Section D, feuille 2  
échelle 1/1000

| Pl. I | Cadastre de 1962, section D, feuille 2, échelle 1/1000e. | |

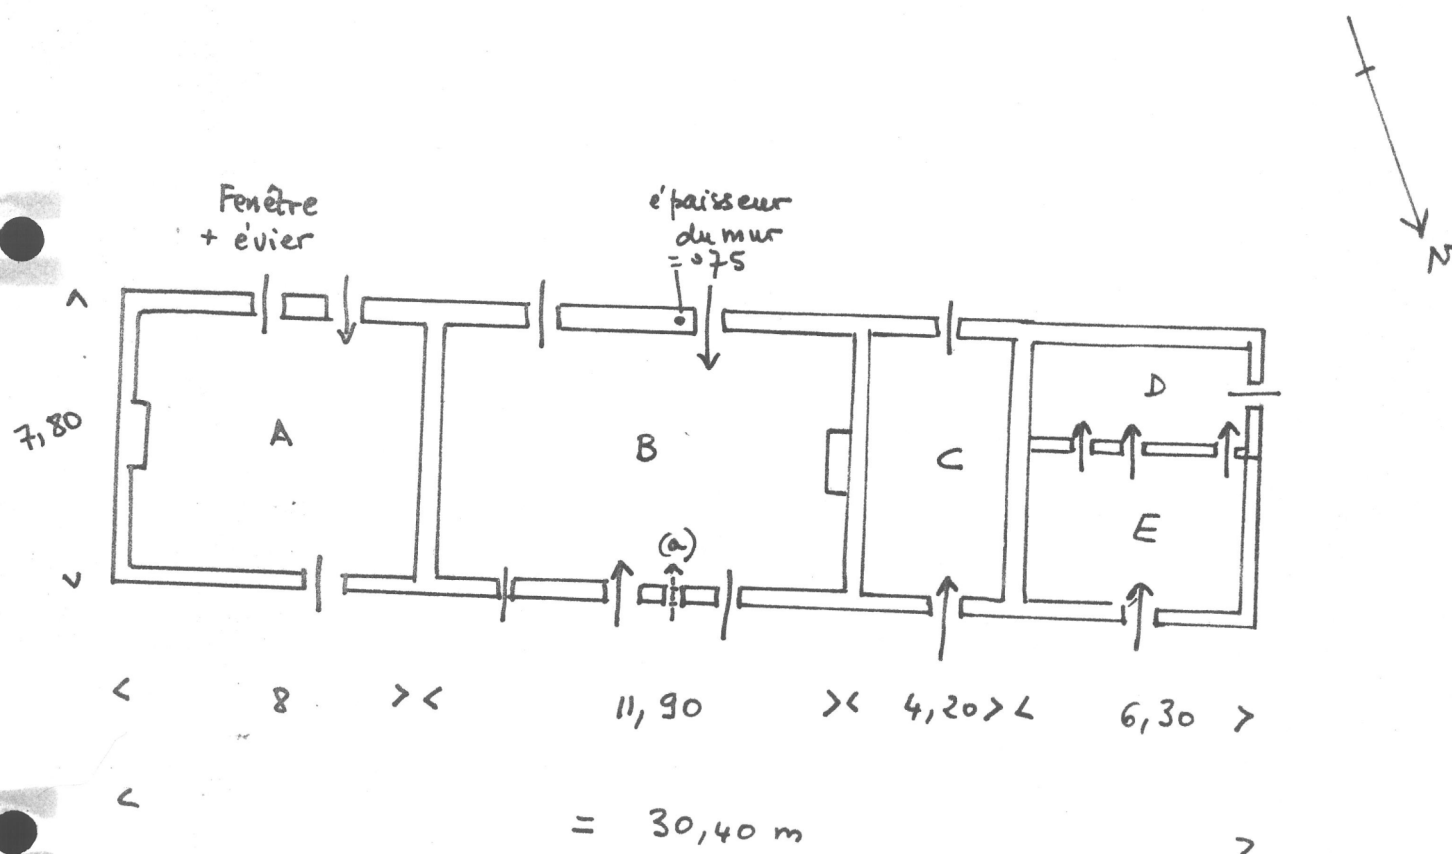
Relevé schématique à l'échelle du 1/200

A : logis

B : ancien logis + dépendance (?) ; (a) : porte murée

C : remise

D : porcherie

E : enclos de la porcherie

- Oeuvre antérieure ./.
- Contexte historique ./.
- Construction de l'oeuvre : date de 1821 relevée sur le lignolet de l'ancien logis (B de pl.II).

2. Composition d'ensemble (cf. pl. II). Alignement de quatre corps de bâtiments comportant respectivement le logis actuel (A); l'ancien logis avec dépendance (B), une remise (C), une porcherie (D) avec enclos (E); four au Sud-Est.

4. Structure : logis actuel (A) de plan carré, simple en profondeur; logis ancien (B) également simple en profondeur, de plan rectangulaire allongé (rapport environ : 1x2m). Rez-de-chaussée et comble à surcroît pour les logis A et B.

| Pl. II | Plan au sol, relevé schématique à l'échelle du 1/200e. | |

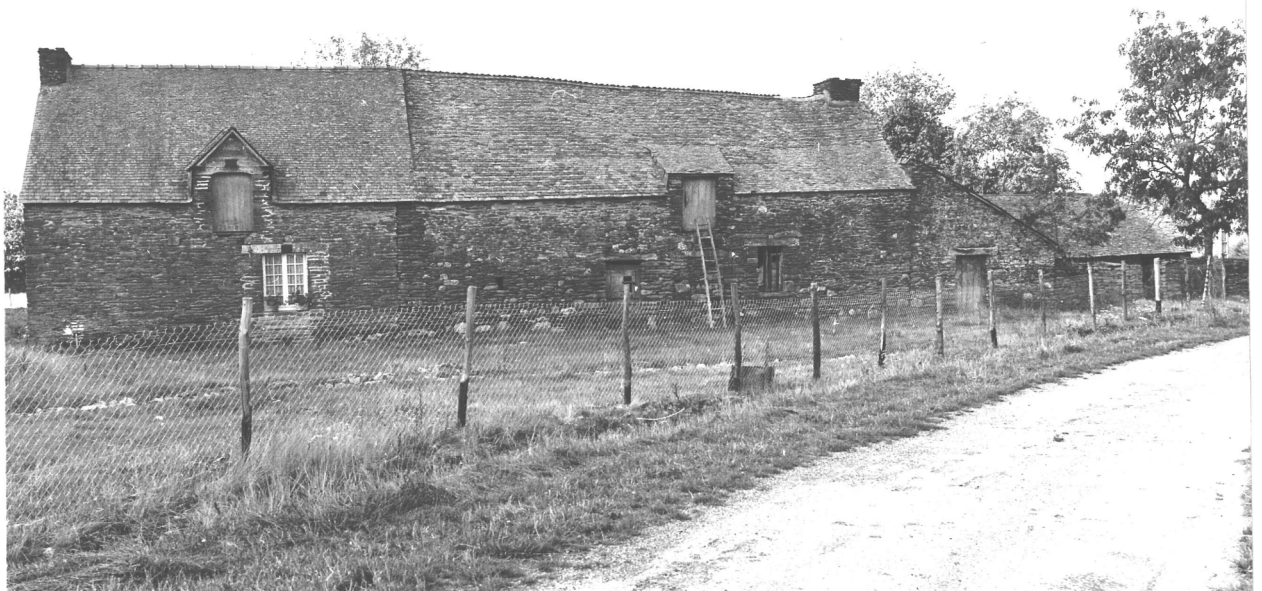
Vue générale Nord-Est

7. Distribution intérieure : néant; accès au comble par une échelle de meunier (cf. fig. 1).

| Fig. 1 | Vue générale Nord-Est..... | cliché n° 77.56.774 X |

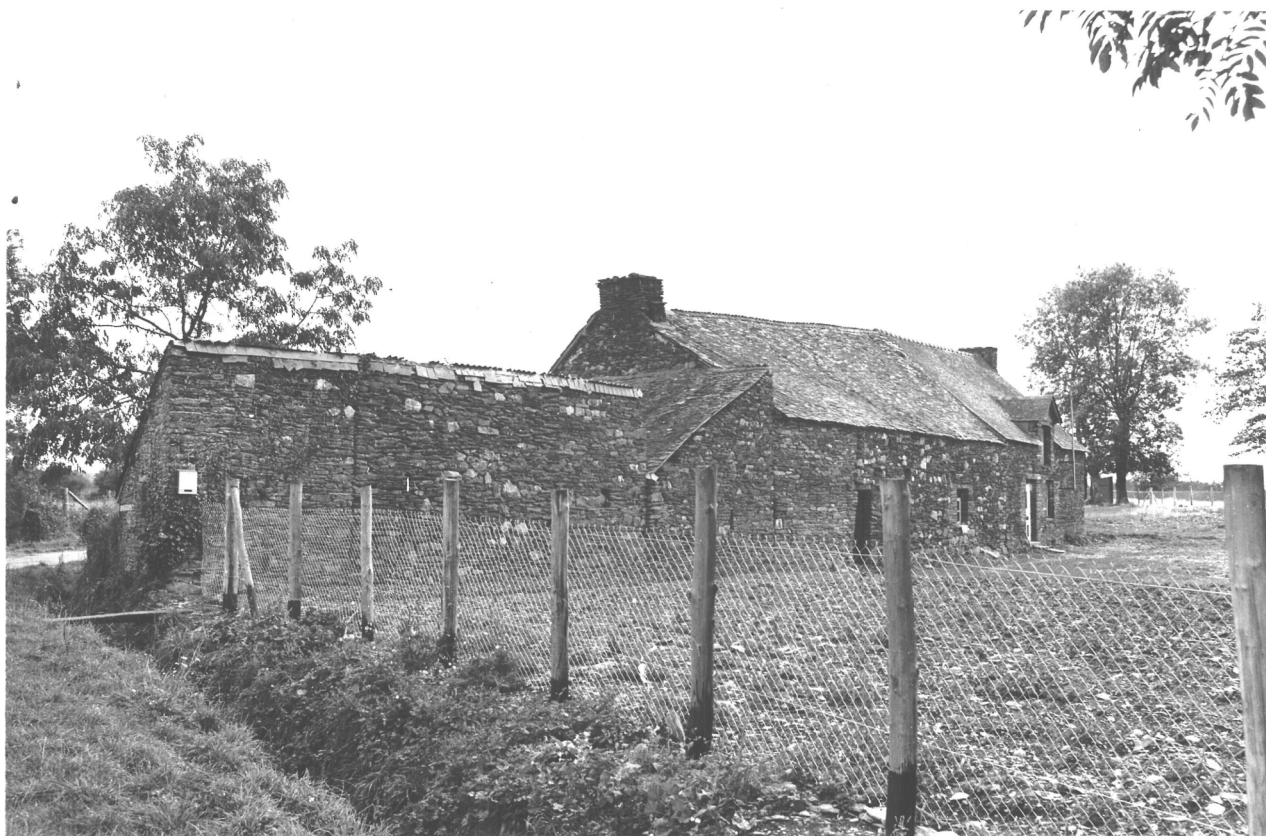
Fig. 2

Vue générale Sud-Ouest

1. Situation : en zone bocagère assez élevée (90m environ), sur une pente dominant le ruisseau de Baraton au Nord-Ouest; hauteur boisée du Bois Lohin au Sud; alignement aspecté au Nord-Est, à l'exception du logis A, ouvert également au Sud-Ouest avec porte de ce côté.

| - 2 | Vue générale Sud-Ouest ..... | - 77.56.775 X |
