AUGAN

PONT CHARRIE (LE)

FERME

56 AUGAN
Pont charrié (Le)
FERME

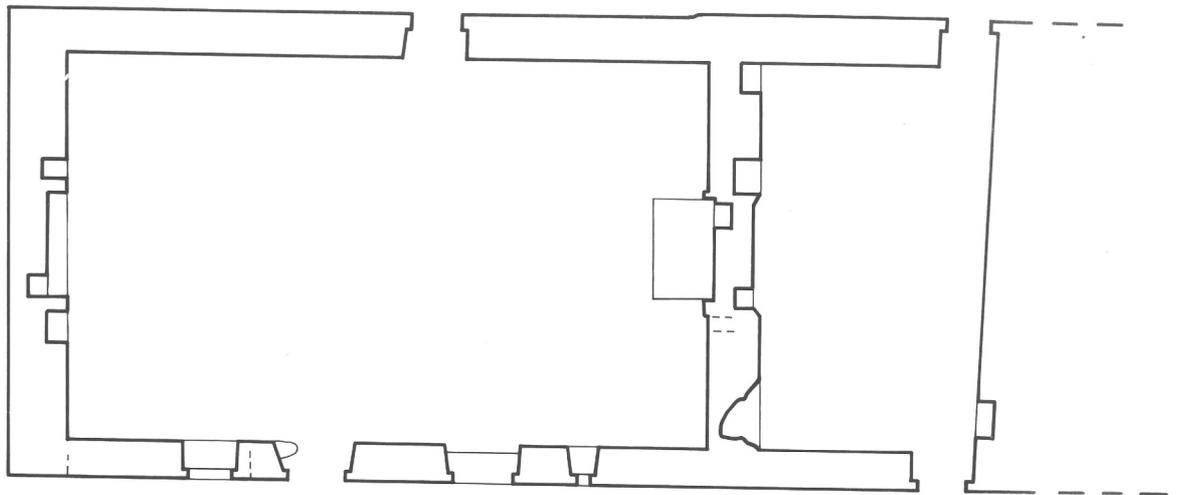
Pl.I Plan au sol

Plan au sol

Ancien
four

4. Structures. Plan simple en profondeur, autrefois divisé au rez-de-chaussée par une cloison de bois (percée d'une porte au Sud), dont la trace subsiste le long de la poutre centrale supportant le plancher, entre les deux portes. Second niveau non divisé, non plafonné : comble à surcroît (+1,60m).

- A l'intérieur, au rez-de-chaussée, contre le mur Ouest, cheminée incorporée à linteau et console de bois à double quart-de-rond, encadrée de deux niches; dans le mur Est, cheminée adossée, à linteau et consoles identiques aux précédents, à niche dans le coeur et niche extérieure.

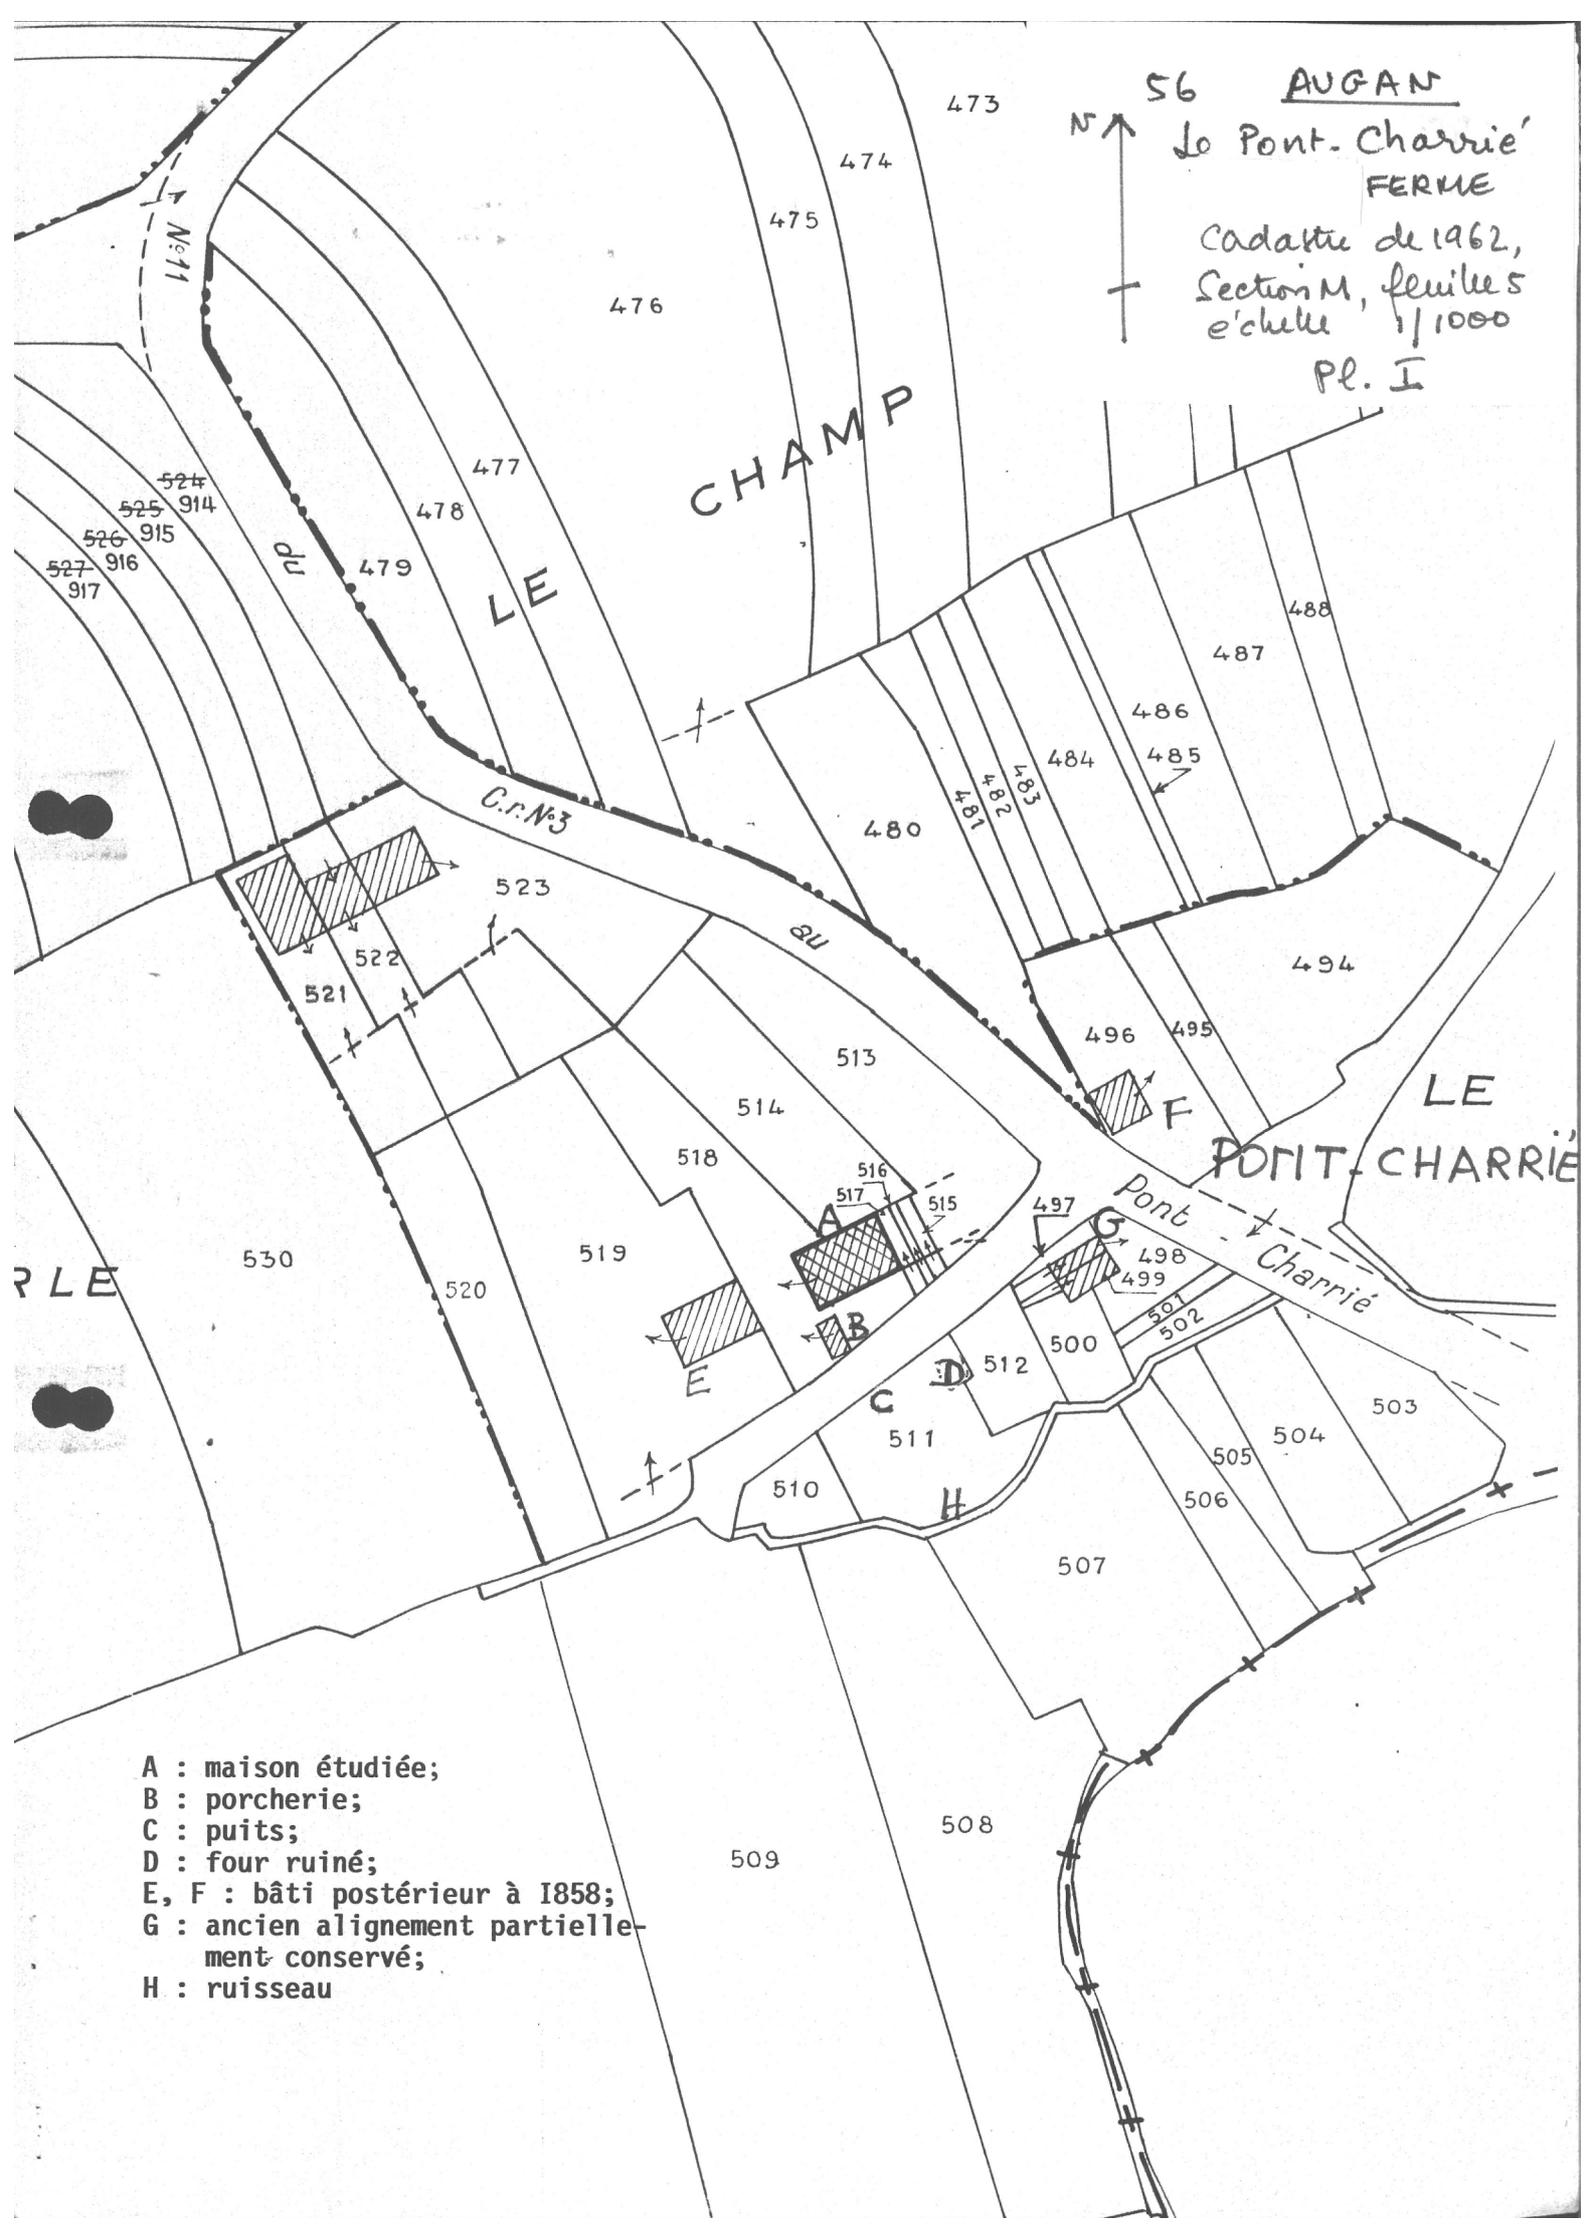
Pl. I

Cadastre de 1962,
Section M, feuilles
e'chelle 1/1000

- A : maison étudiée;
- B : porcherie;
- C : puits;
- D : four ruiné;
- E, F : bâti postérieur à 1858;
- G : ancien alignement partiellement conservé;
- H : ruisseau

L'édifice occupe un emplacement déjà bâti en 1812 (cadastre, H2, parcelles 963-964); puits également figuré à la même date (parc. 984); en 1848, les dispositions générales du bâti ont peu changé, le four est nettement figuré (parc. 702), la maison étudiée occupe la parcelle 675. Le cadastre de 1962 (pl. I) montre que l'alignement principal avait été complété, après 1848, de deux constructions nouvelles (pl. I, E et F) mais l'évolution récente montre l'abandon progressif de l'habitat ancien et la dégradation du bâti : alignement principal conservé pour 1/3 (maison étudiée A), alignement secondaire au Sud-Est, ruiné pour moitié ainsi que le four (D).

2. Composition d'ensemble (cf. pl. I) :

A. logis à triple fonction (abri pour les hommes, les animaux, les récoltes);

B. porcherie; C. puits (cf. fiche individuelle), probablement commun autrefois aux logis disparus.

D. four en ruine (figuré sur le cadastre de 1848 comme relevant du logis étudié - cf. Doc. 2).

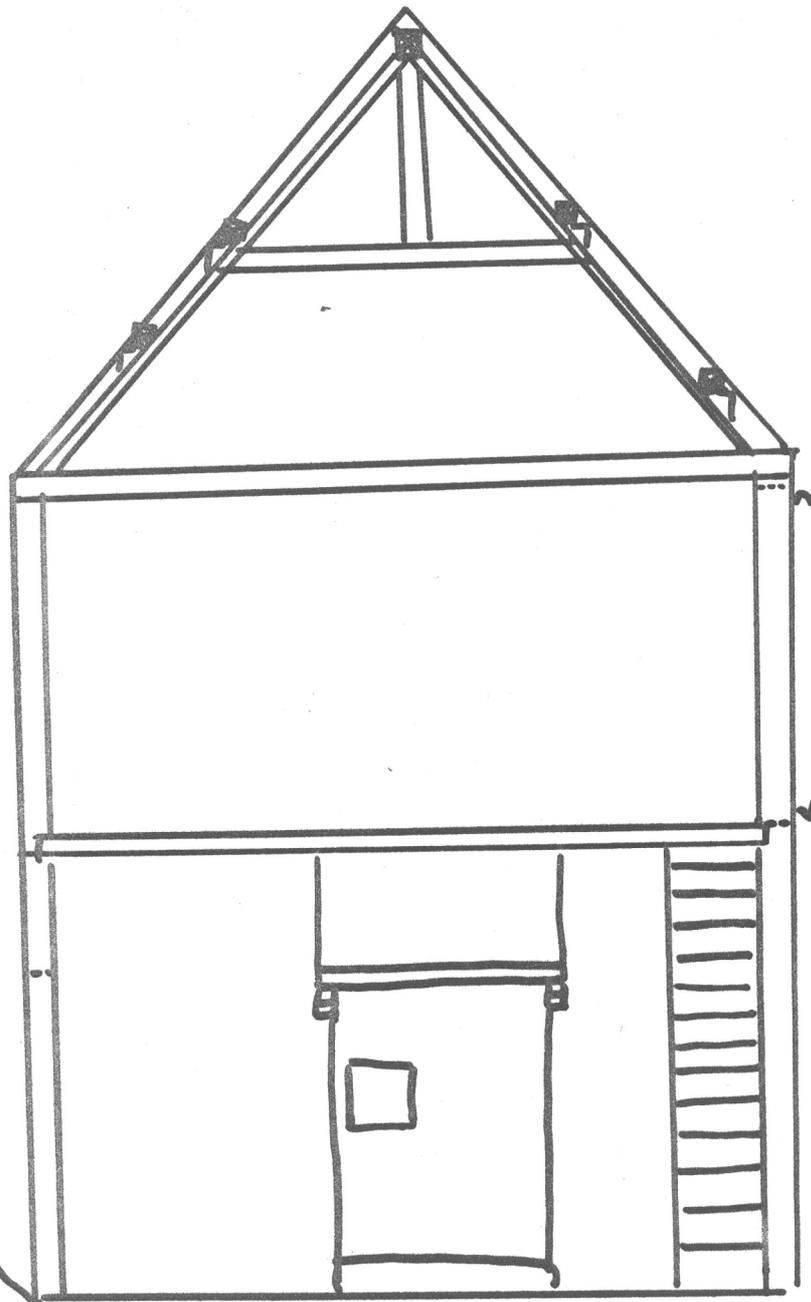
Pl. II

porte-haute
(ouest)
h = 1,60 m

COUPE TRANSVERSALE
(croquis)

Charpente à petit-entrait moisé, poinçon et aisselier.

7. Distribution : accès au comble par une échelle de meunier appuyée à la poutre centrale du plafond et contre l'élévation antérieure.

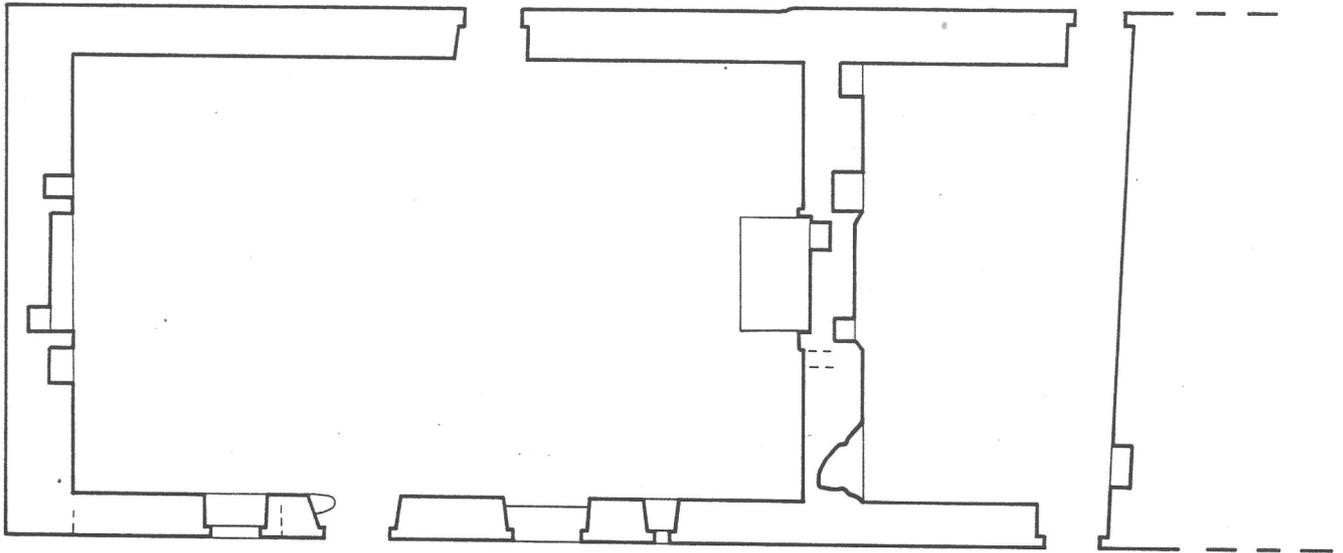
Pl. III

FERME
Plan au sol

Plan au sol

Ancien
four

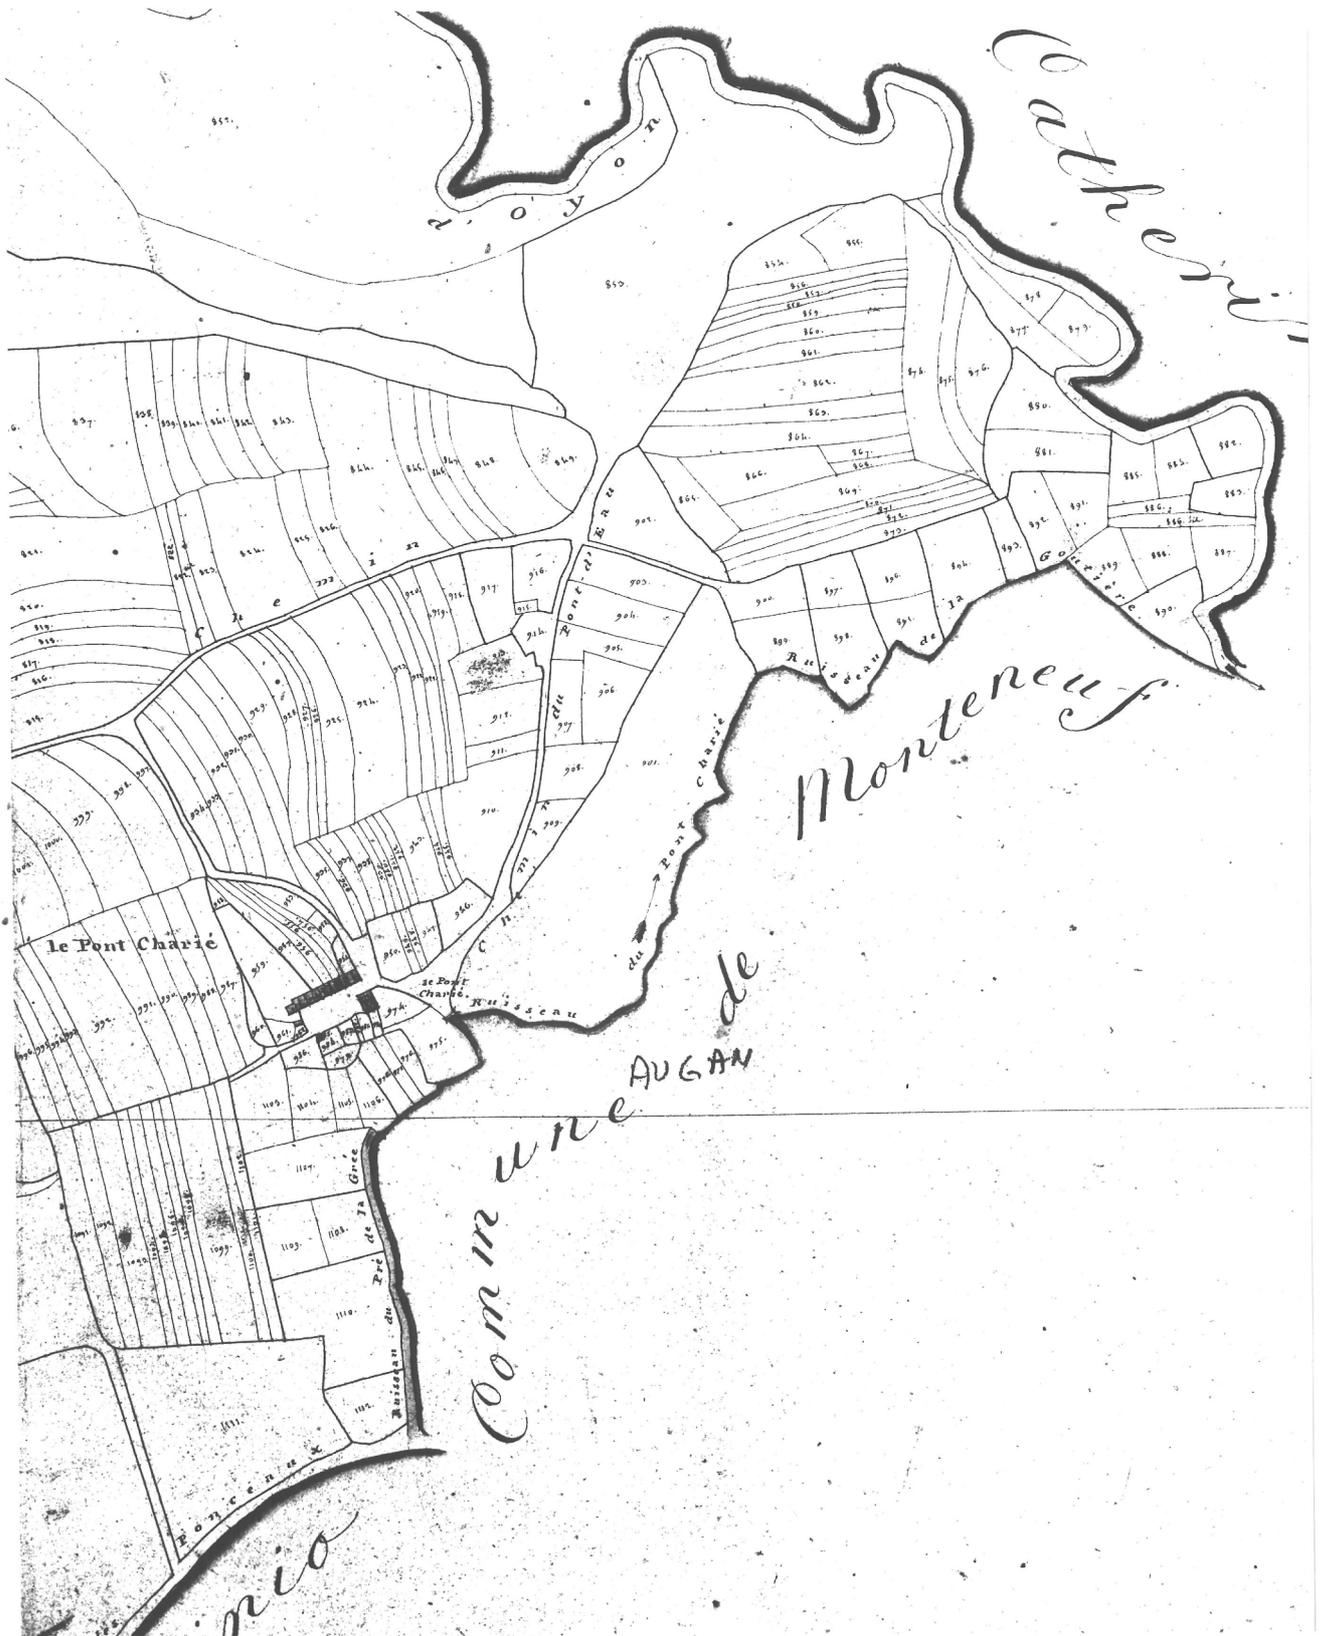
Doc. 1

Cadastre de 1812, section H,
feuille 2

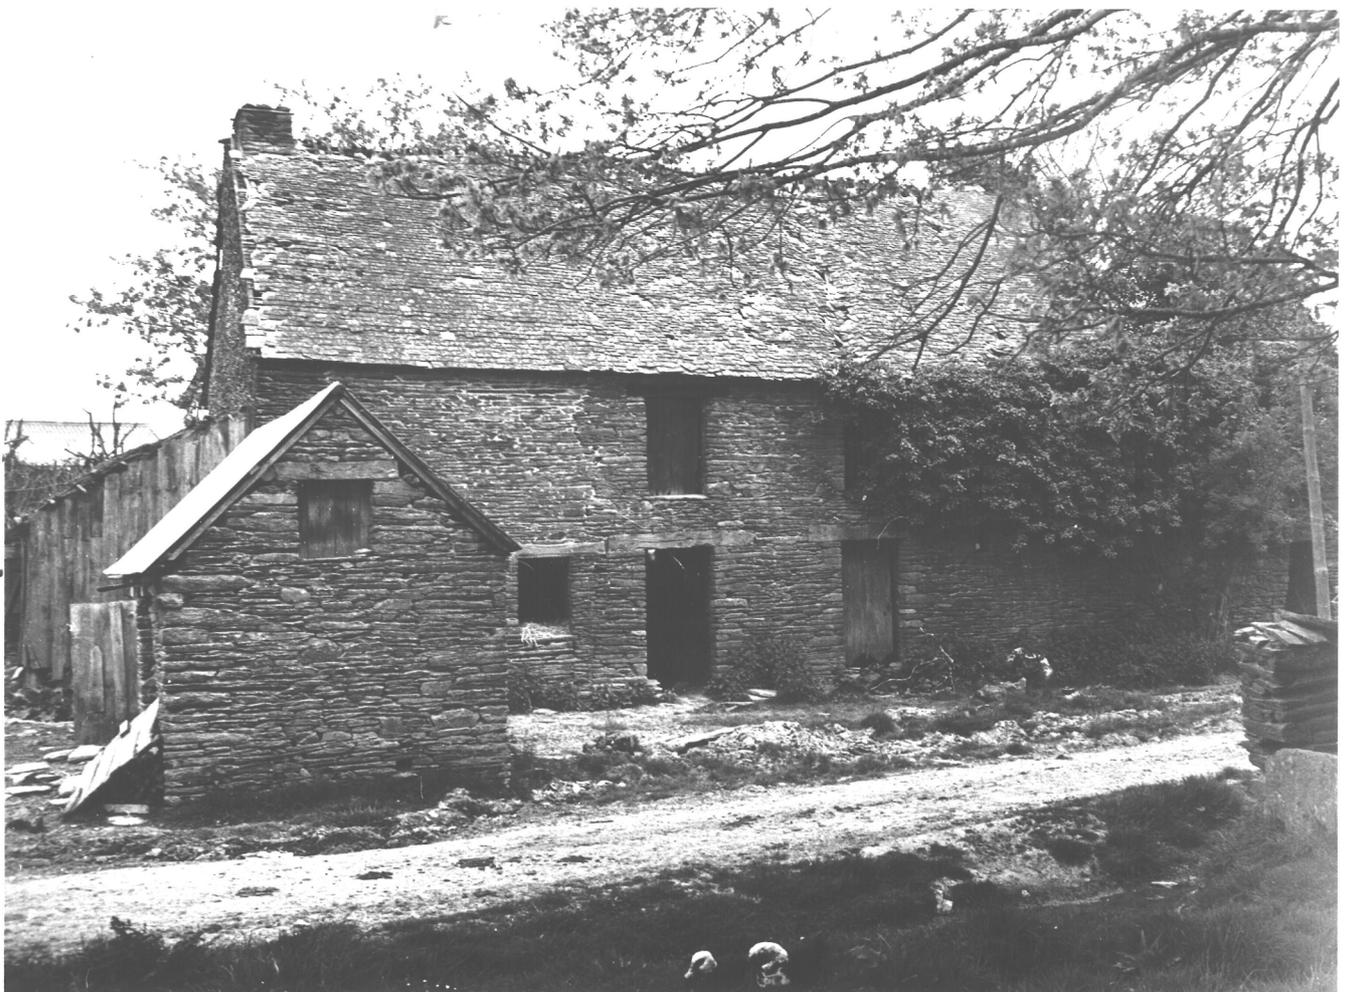
Fig. 1

FERME
LOGIS ET DEPENDANCES
Vue générale

1. Situation : dans une zone basse (alt. 50m) en bordure d'un ruisseau, affluent de l'Oyon, construction comprise dans un alignement aspecté au Sud/Sud-Est. L'élévation postérieure est adossée à une pente du terrain actuellement encombrée d'éboulis mais qui, à l'origine, permettait un accès à l'édifice de ce côté.

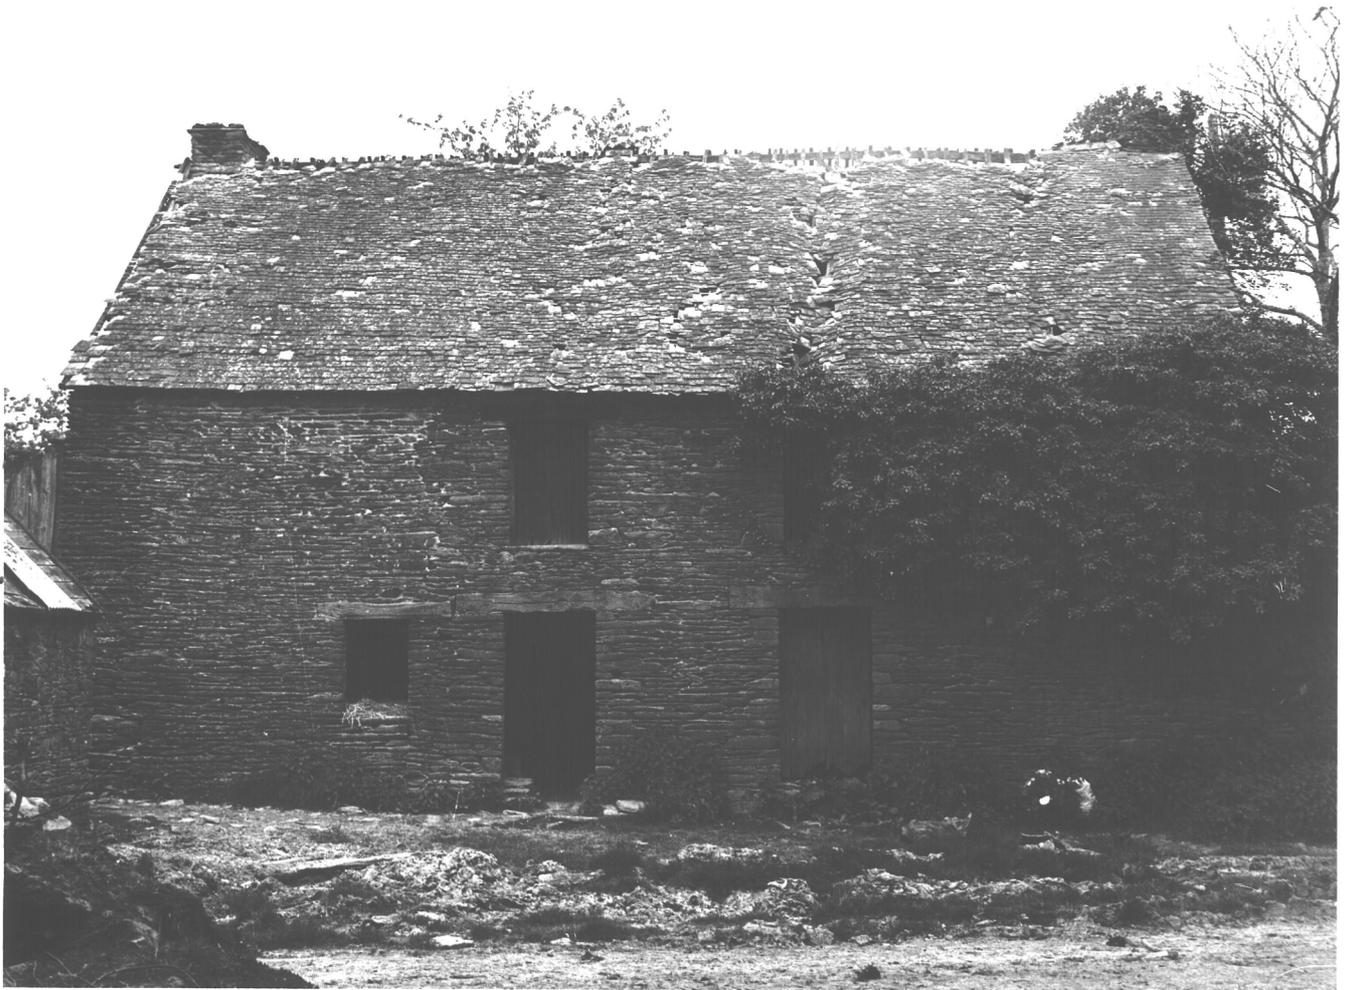
Fig. 2

LOGIS, élévation antérieure

- A l'extérieur : élévation antérieure à deux niveaux, "ordonnancée" avec petite fenêtre à gauche et jour à droite au premier niveau; deux portes-hautes au second niveau. Deux traces de reprises verticales dans la moitié Ouest de l'élévation. Corniche en bois. Elévation postérieure percée d'une porte dans la partie Est.

Edifice représentatif du type A 1 (cf. Observations générales). La comparaison des cadastres, les caractères stylistiques et la présence de reprises bien visibles sur l'élévation antérieure donnent à penser que cette ferme a été reconstruite, sans doute dans la première moitié du XIXe siècle, à l'emplacement d'une bâtisse plus ancienne, élément d'un alignement.

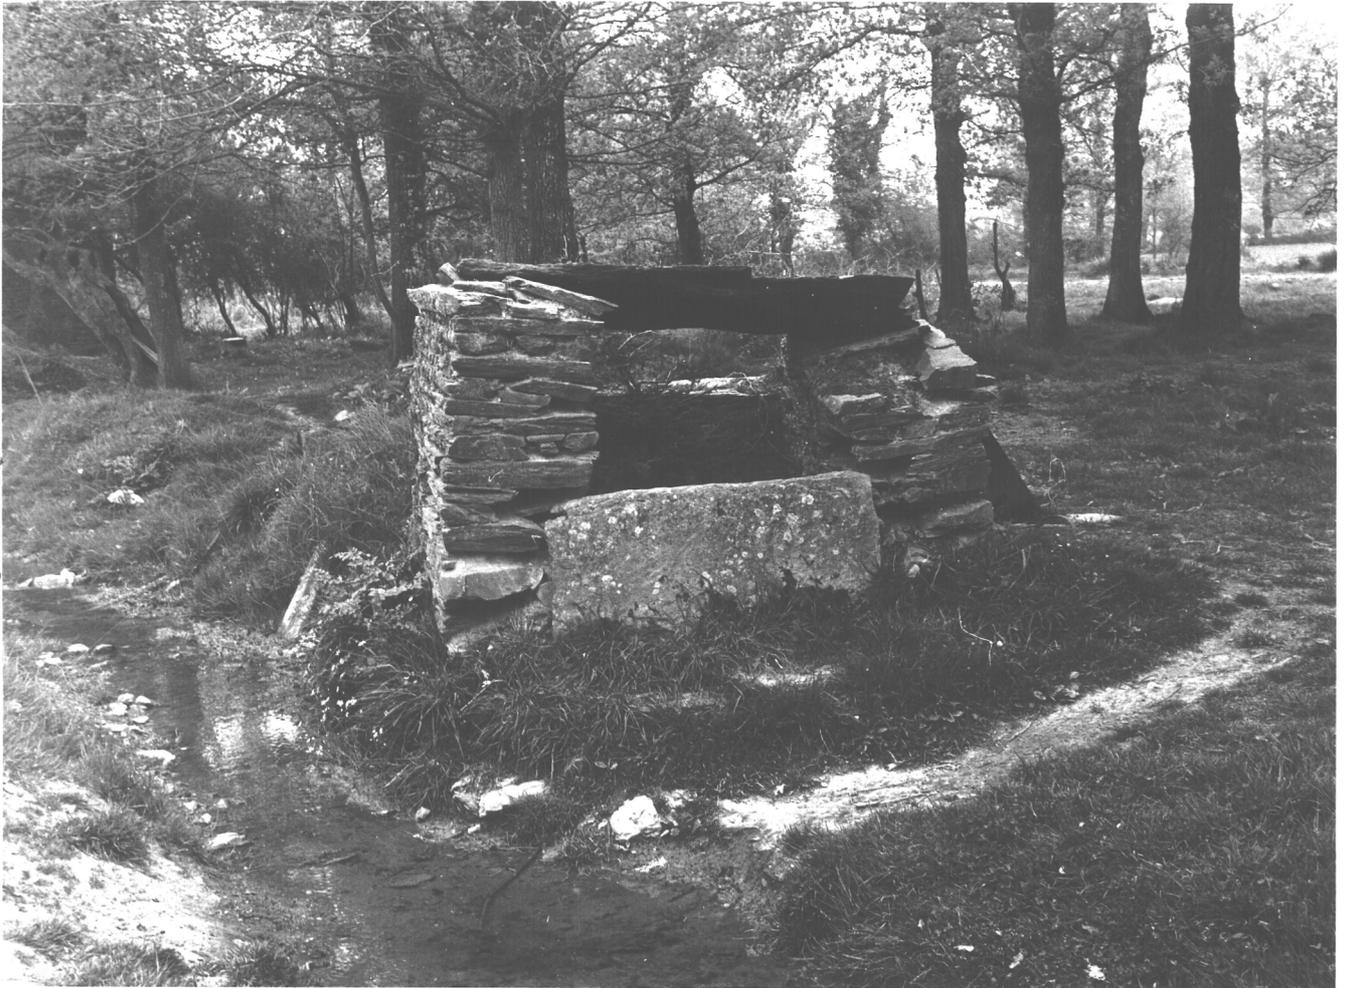
Fig. 1

FERME
PUITS, vue de face

A 25m au Sud de la maison étudiée (cf. fiche particulière), et à une trentaine de mètres du ruisseau affluent de l'Oyon, qui coule au Sud. L'édicule est aspecté à l'Ouest.

3. Composition : plan rectangulaire; profil grossièrement triangulaire, avec toiture à un pan oblique et replat au sommet.

H. 160 cm - longueur 195 cm - largeur 150 cm - longueur de la margelle 86 cm.

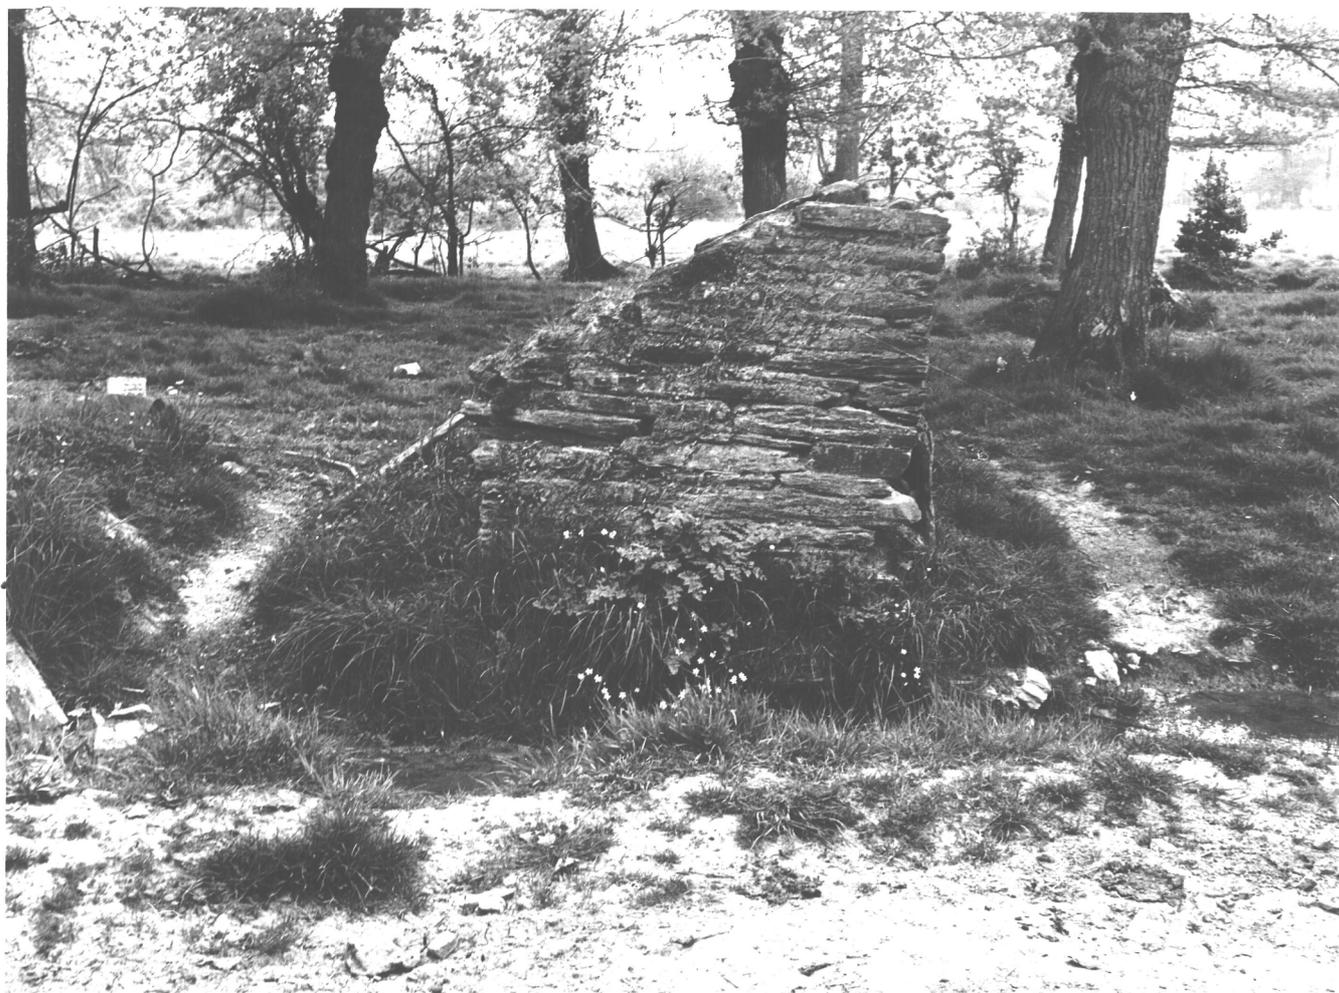
Fig. 2

PUITS, vue de profil
