AUGAN  
commune

VILLE CADIQ(LA)  
lieu-dit

FERME

Établi en 1977 par DUFIEF, DONARD, TUGORES, KLOUARN

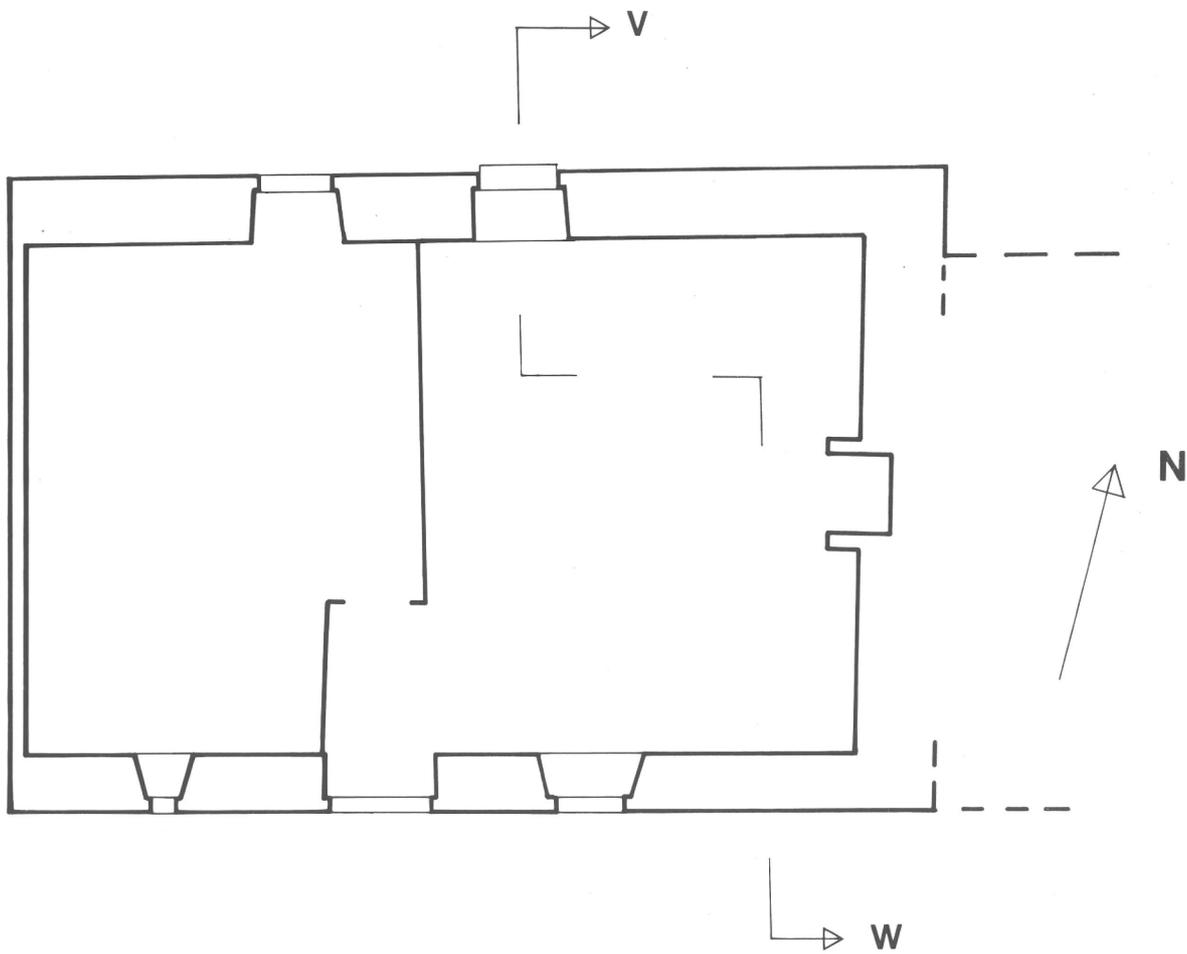
Pl.I Plan au sol

Plan au sol

4. Structures : plan rectangulaire court (rapport 1x1,5m), à l'origine simple en profondeur, avec recoupements modernes du rez-de-chaussée par des cloisons de brique et de bois (cf. pl. II); un étage carré, un grenier.

Au rez-de-chaussée, trace visible de l'ancienne cloison (prolongeant la cloison Ouest de l'entrée actuelle) qui isolait l'étable, devenue remise. Etage non divisé.

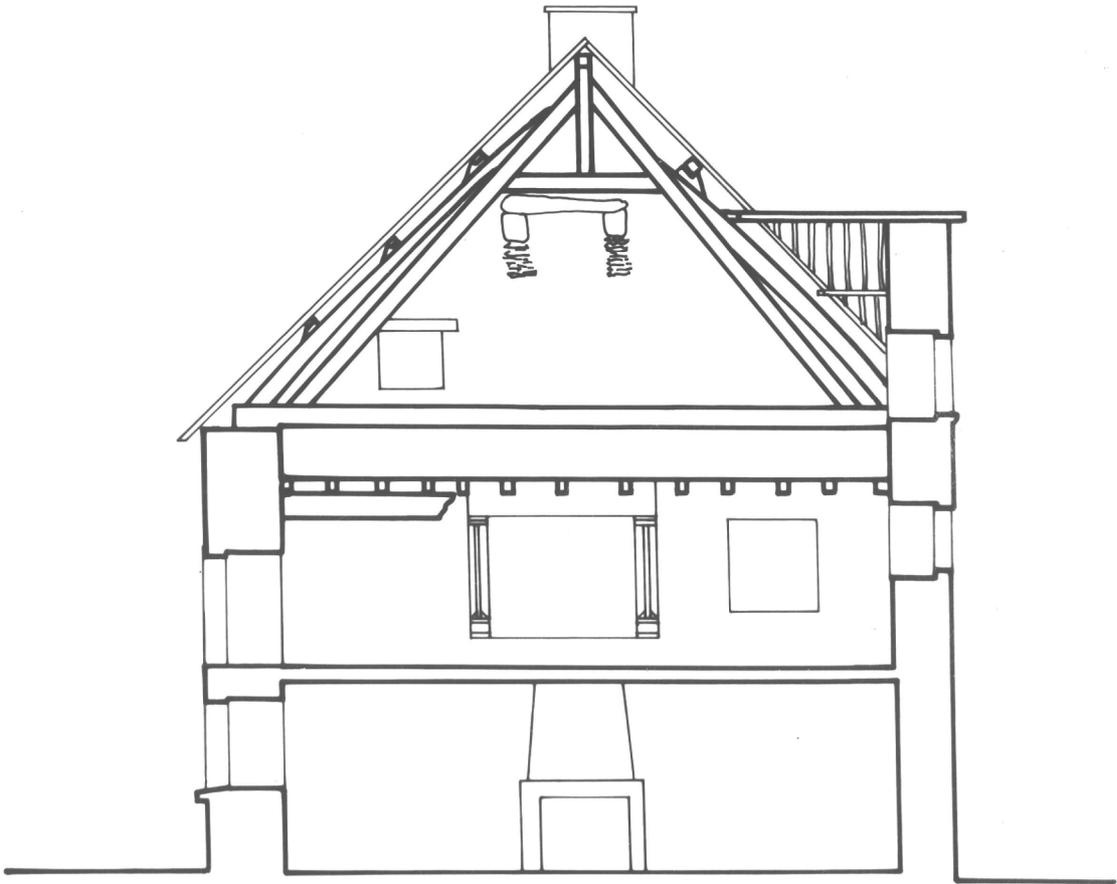
Pl.II Coupe transversale V W

Coupe VW

Charpente ancienne remaniée (pente modifiée : traces de reprises dans le pignon Est et arbalétriers doublés) comportant deux fermes à entrain et faux-entrain, poinçon assemblé par tenon et mortaise, aisseliers.

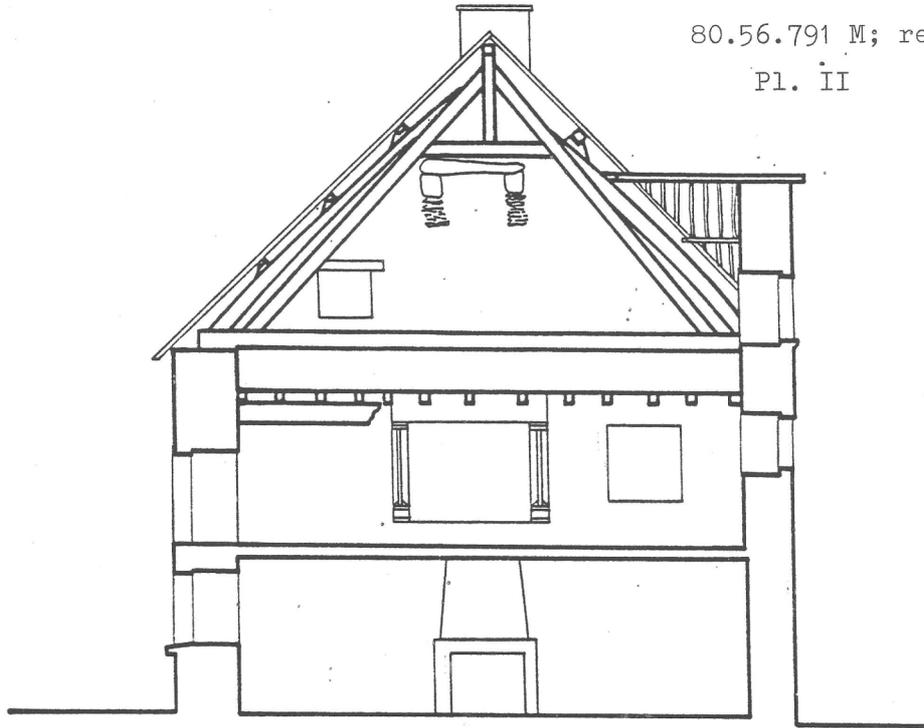
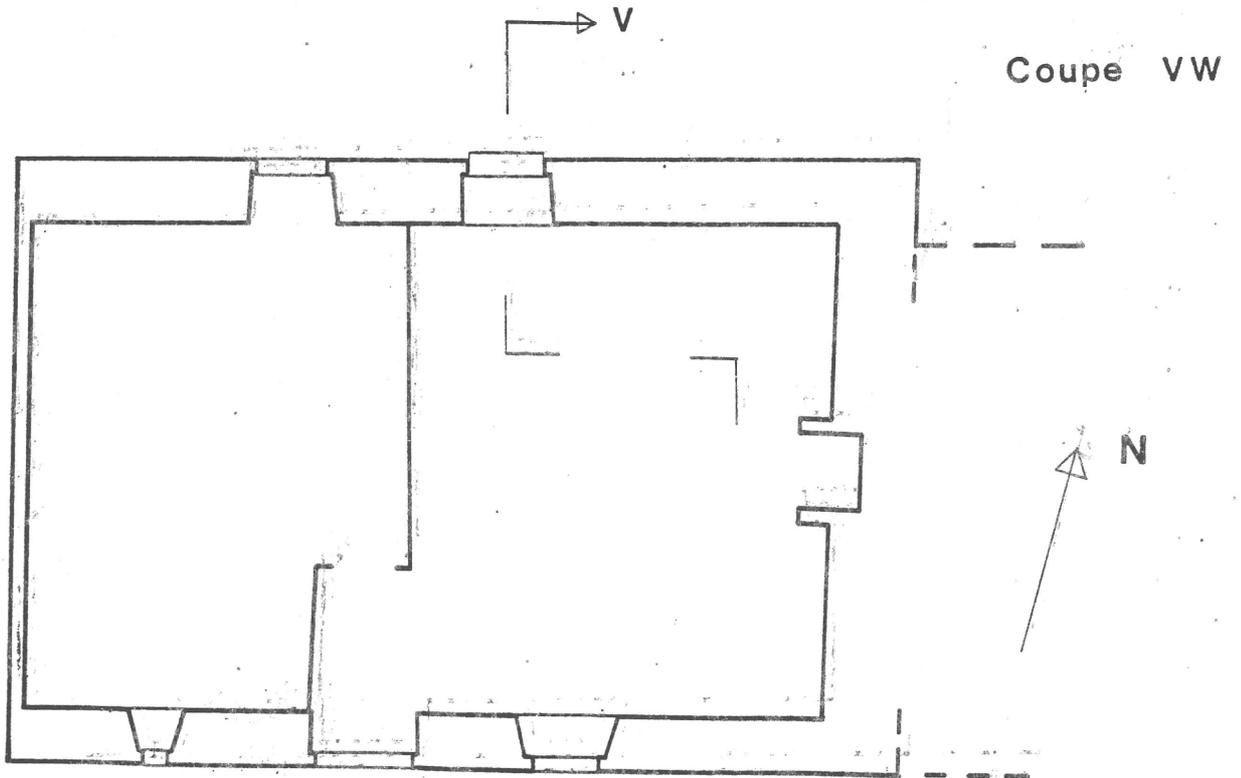
Pl. II

Coupe transversale

Plan au sol

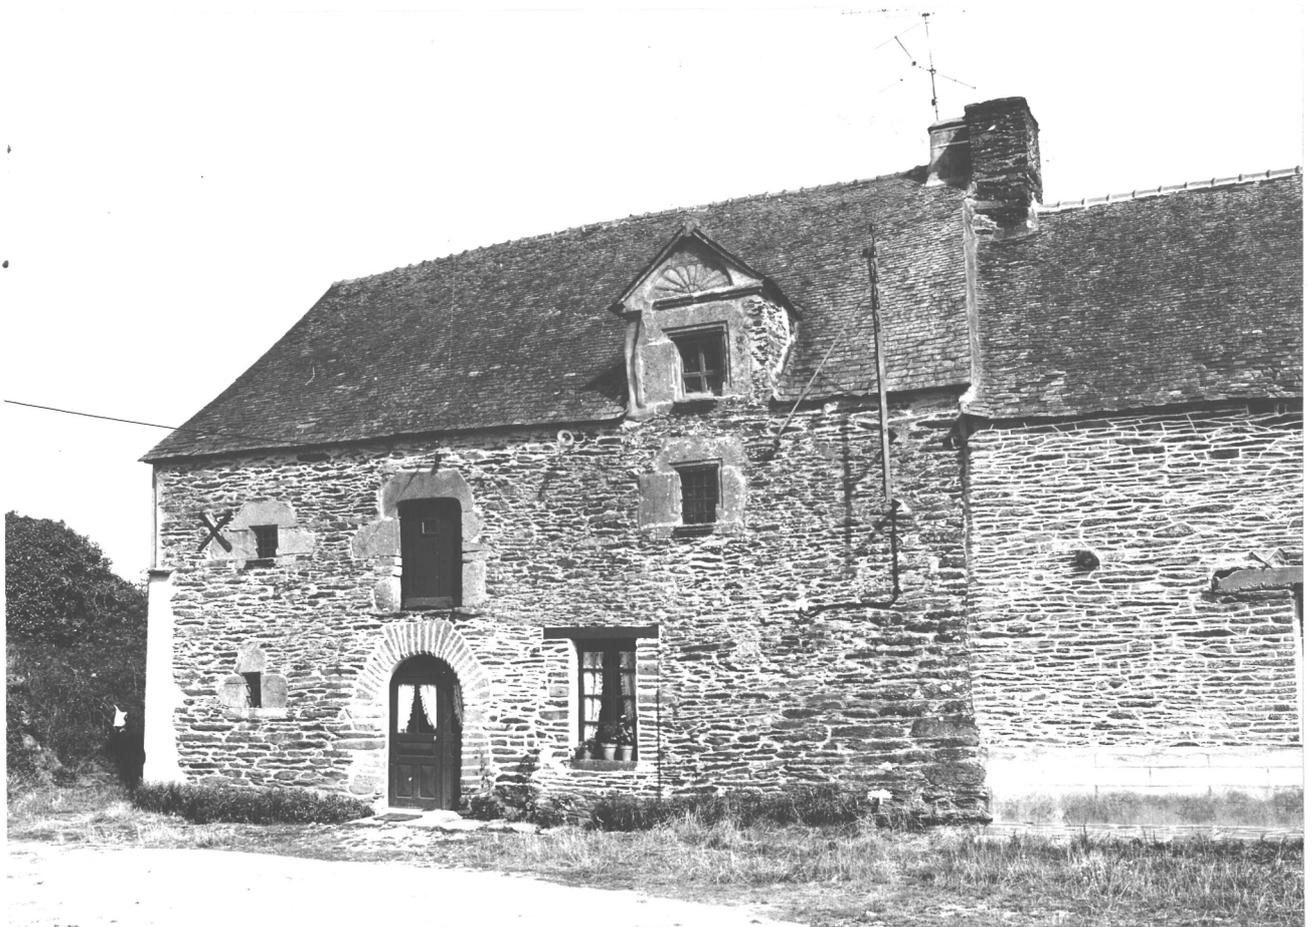
Fig. 1

Elévation Sud

- Elévation antérieure Sud non ordonnancée, présentant une trace de reprise au centre, au niveau de la porte et de la fenêtre de droite percée ou agrandie à une époque récente; porte centrale en arc plein-cintre, à clavoux rayonnants bloqués au mortier; à gauche, petit jour à barreaux; à l'étage porte-haute centrale, à encadrement chanfreiné; fenêtres latérales à encadrement mouluré à grilles et à appui mouluré; lucarne à baie à encadrement mouluré, appui saillant mouluré et fronton triangulaire sculpté de godrons rayonnants (ou coquille stylisée ?), autrefois amorti d'un croissant (déposé au sol).

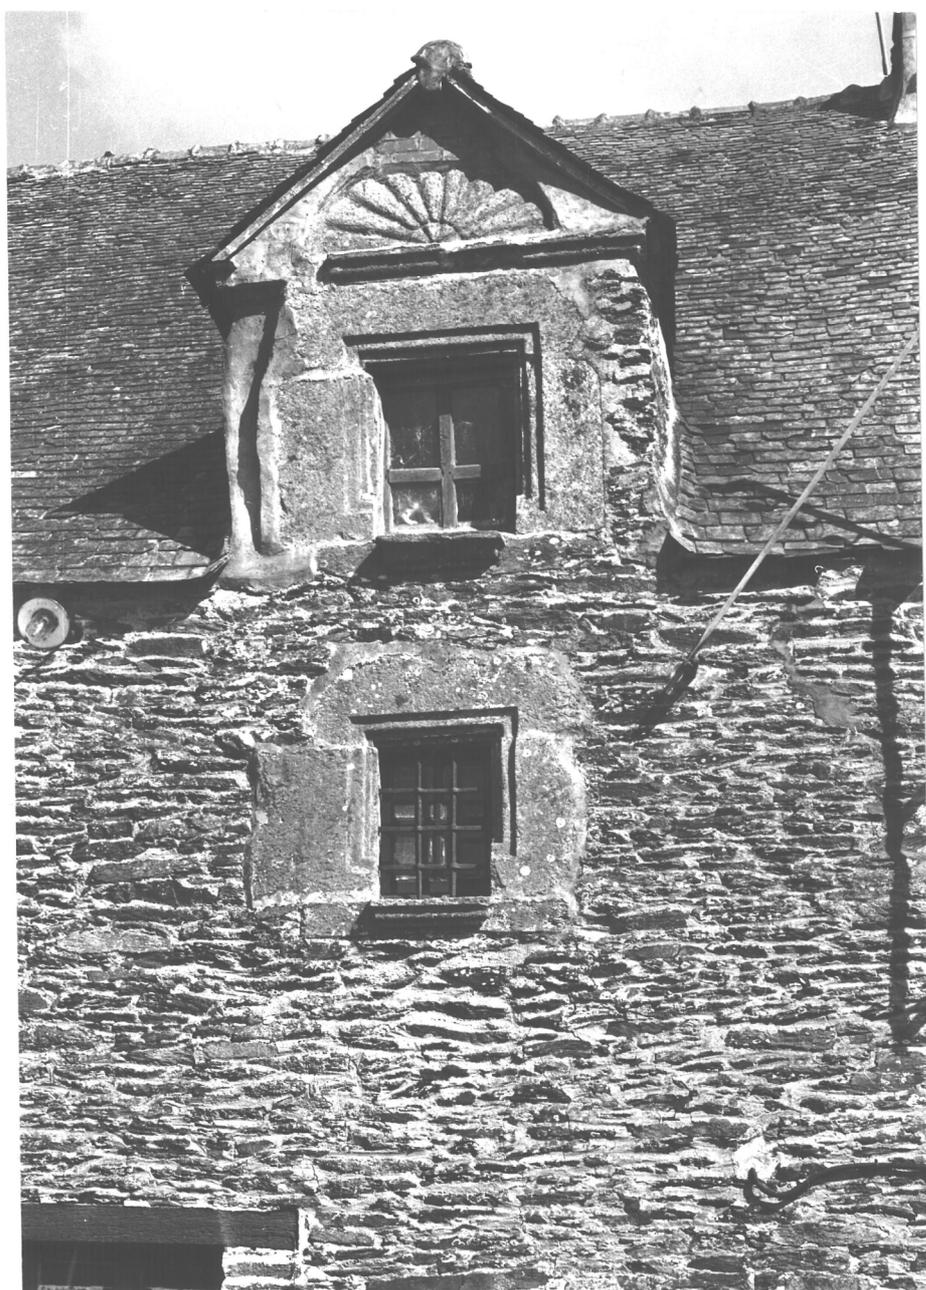
Fig. 2

LUCARNE de l'élévation Sud

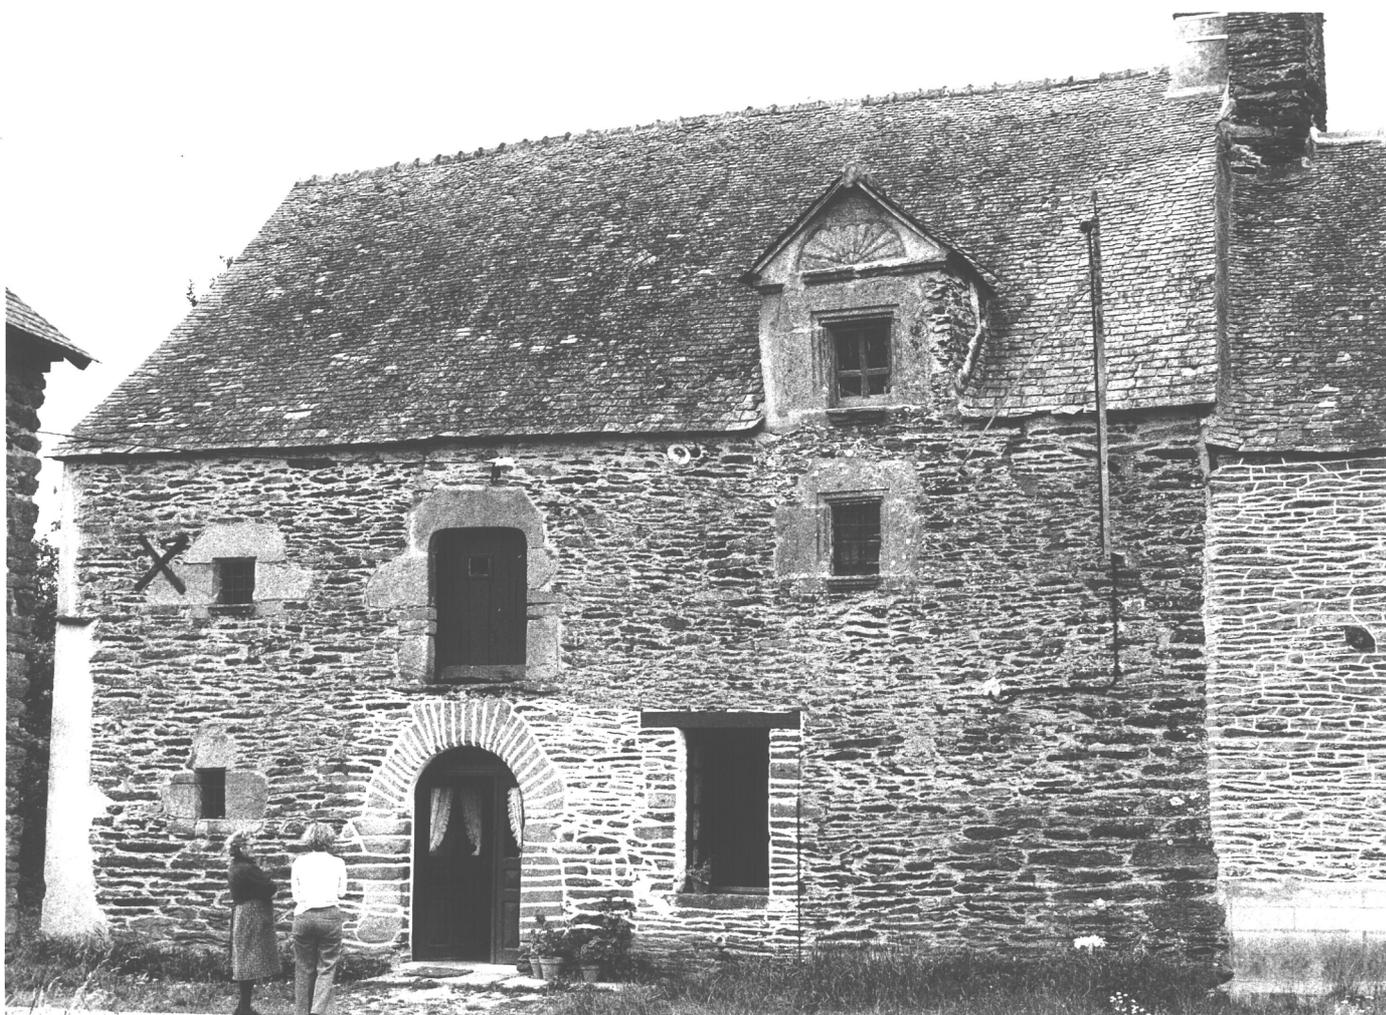
Fig. 3

Vue générale de l'élévation Sud

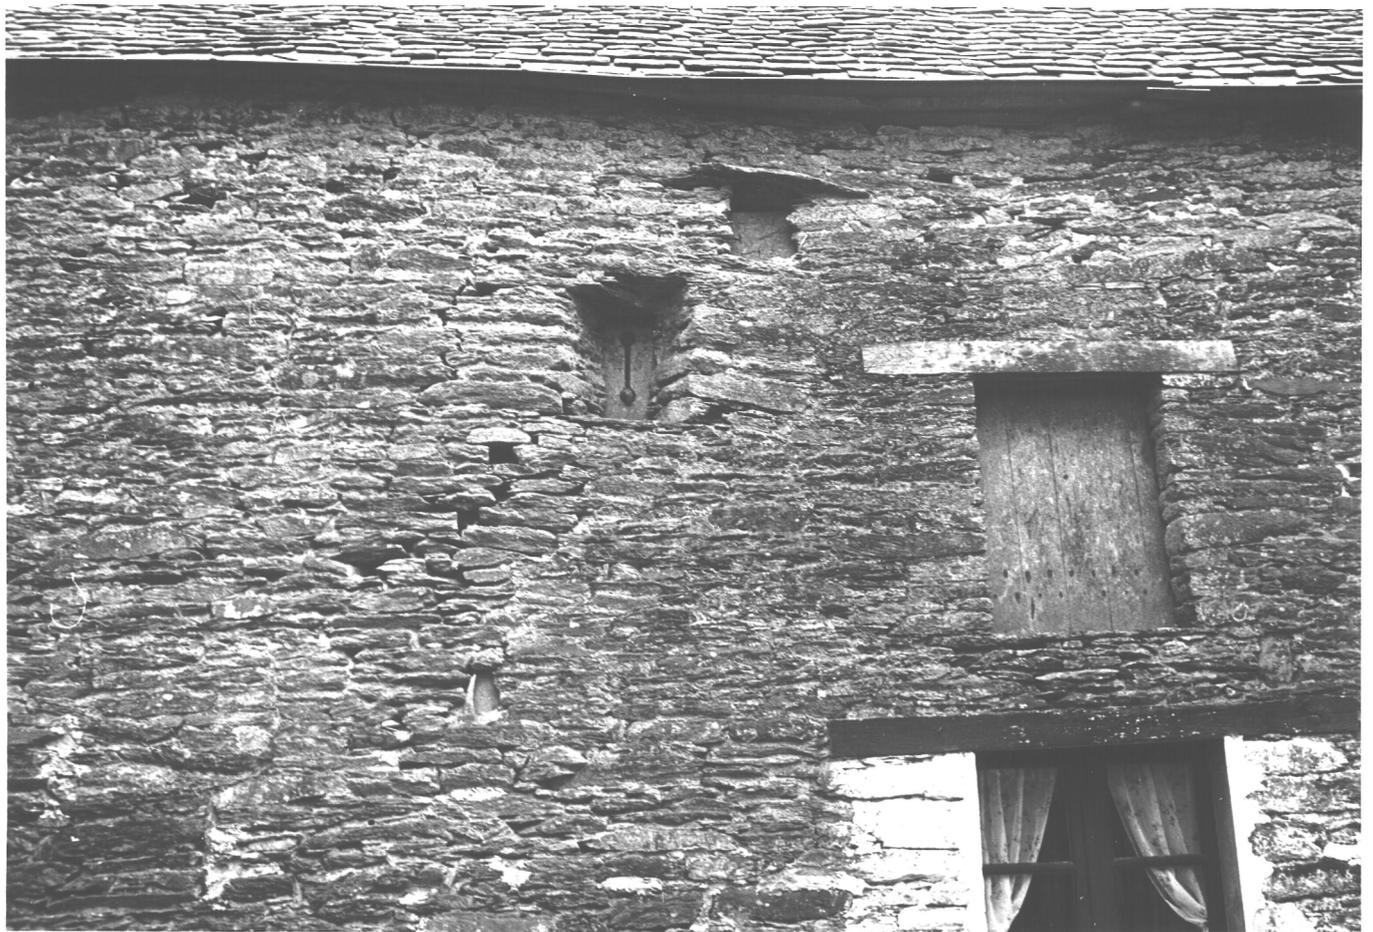
Fig. 4

FERME  
Elévation Nord

- Elévation Nord non ordonnancée. Au premier niveau porte transformée en fenêtre et seconde porte à linteau de bois; à l'étage, porte-haute dans l'axe de la porte remaniée; à gauche de cette porte-haute, archère; à droite, bouche à feu.

L'édifice se signale par la conservation d'éléments sommaires de défense (archère et bouche à feu dans l'élévation postérieure), ainsi que par le soin apporté au décor, ce dernier permettant de situer l'oeuvre à la fin du XVIIe ou au début du XVIIIe siècle.

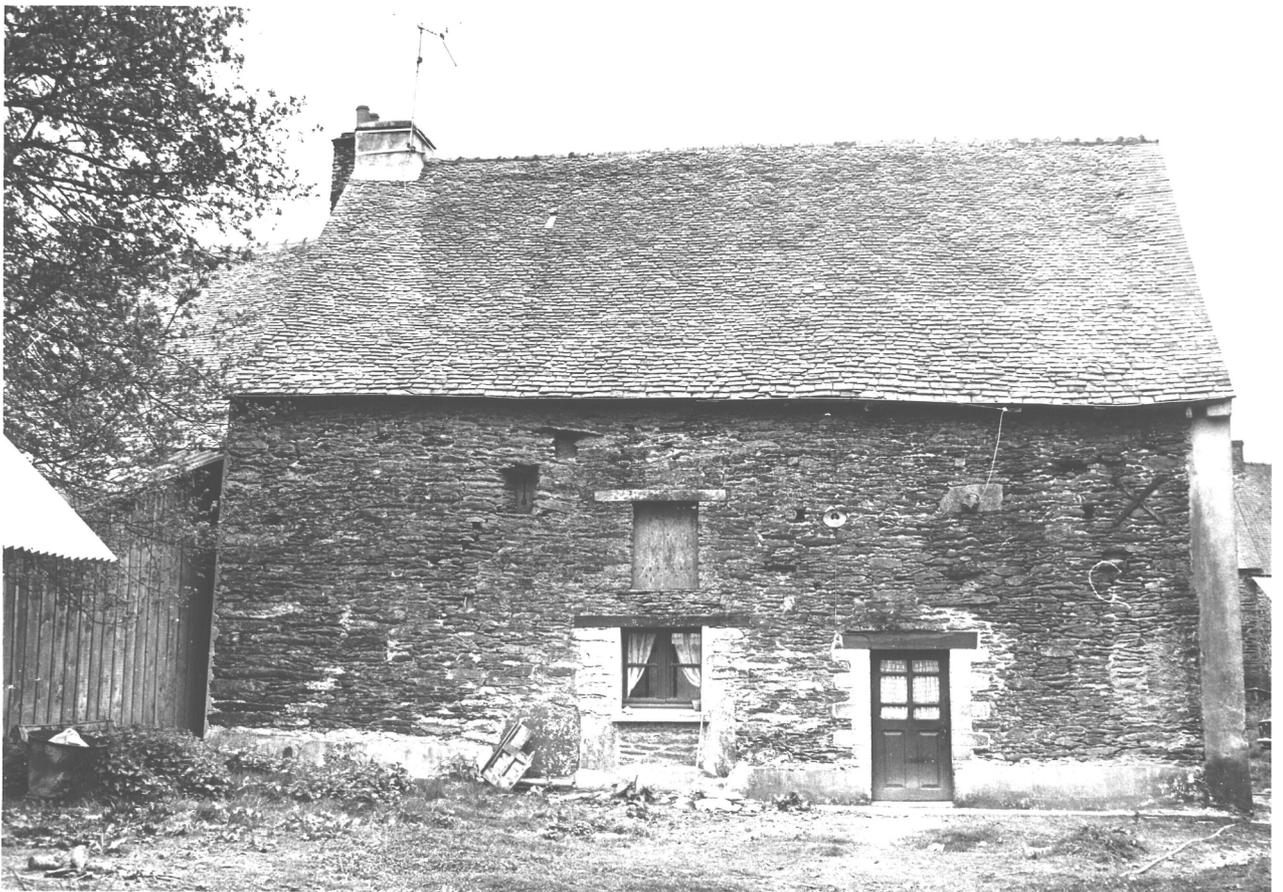
Fig. 5

Élévation Nord
