56				AUG AN			•••••••••••••••••••••••••••••••••••••••	
	TOURAILLE (LAX			adresse	•••••		•••••	0
	VANNES arrondissement	,	••••••		······································	GUER	canton		**********
•••••	édifice ou ensemble contenant			CHATEAL	I		· · · · · · · · · · · · · · · · · · ·		***************************************
·••••••	dénomination et titre de l'oeuvre	9							
	Coordonnées. L A	AMBERT2	χ =	25352			Y = 33451	· · ·	
	Cadastre anné	e: 1812	section:	M 1	parcelle :	137			•
	anné	ie: 1962	section:	R2	parcelle :	215			
4	Propriété : PRIV	/EE				*		,	
•	Destination actuelle :								
	Protection	i							
	État de conservation :								
	Établi en 1977	par 🏂	u fi'e f

56 <u>AUGAN</u>

LA TOURAILLE

CHATEAU

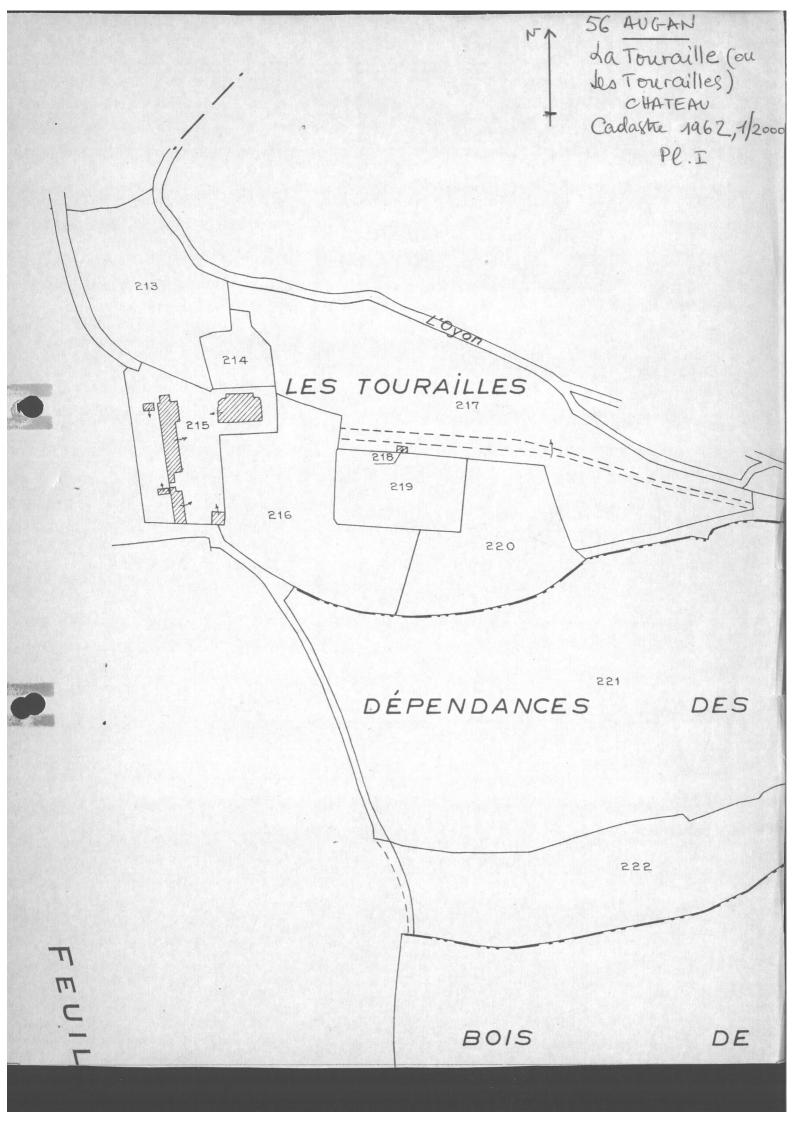
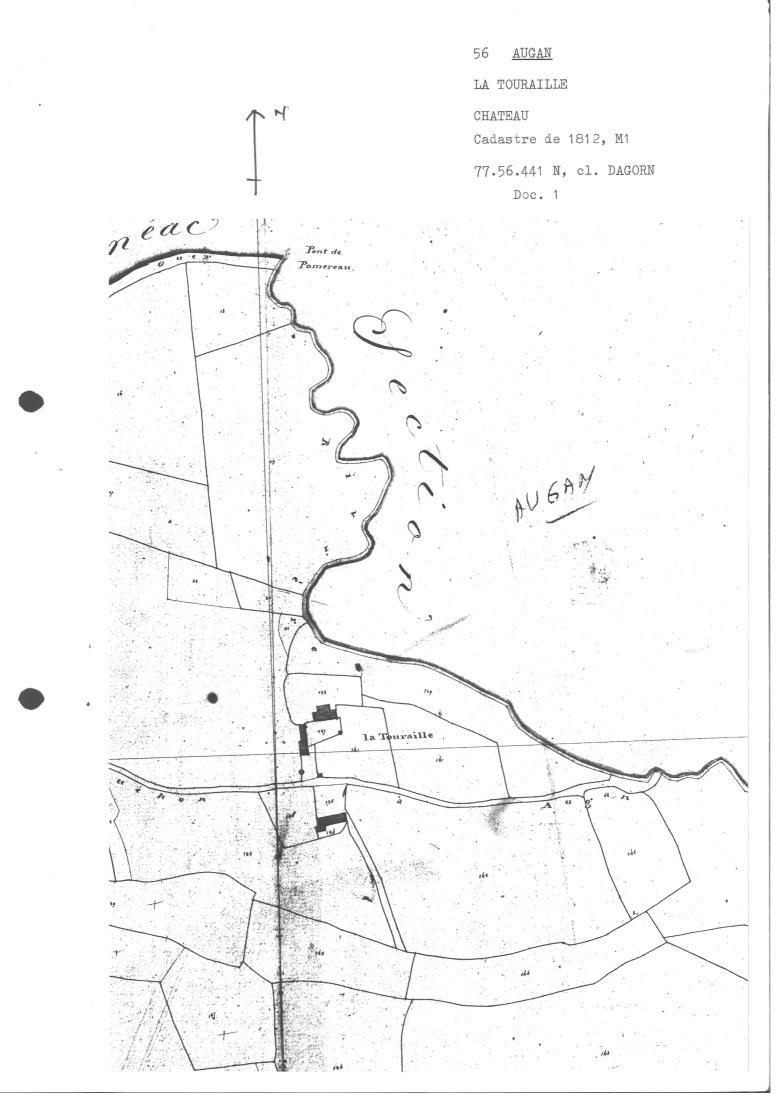
Pl. I	Cadastre de 1962, R2, échelle 1/2000.	
	Cadastre de 1812, M1	
	Logis, élévation antérieure	81.56.130 Z 81.56.132 Z
	Dépendances vues du Sud-Est	81 56 131 7

Elévations extérieures ordonnancées; élévation antérieure à six travées, les deux travées centrales amorties d'un fronton triangulaire avec oculus.

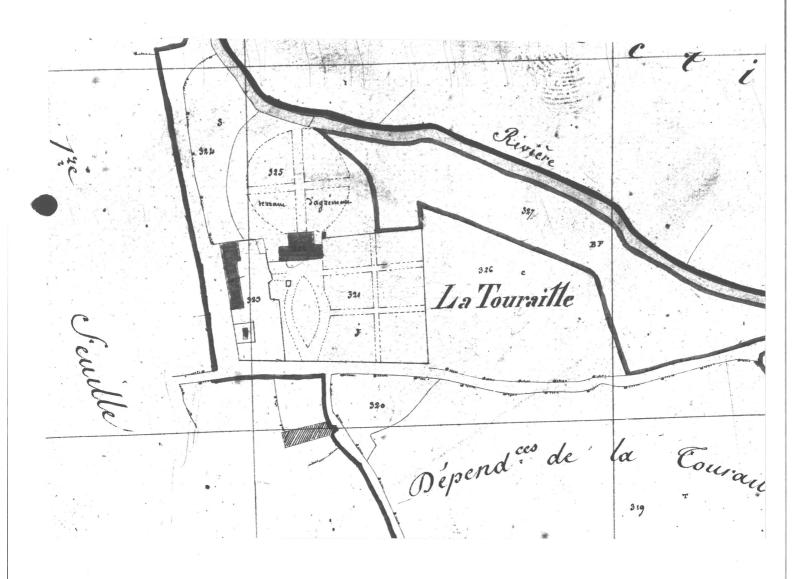
77.56.392 V, cl. DAGORN
Doc. 2

Cadastre de 1848, tome IV, R2

- Oeuvre antérieure ./.
- Contexte historique ./.
- <u>Construction de l'oeuvre</u>: figure avec le même plan-masse qu'actuellement sur le cadastre de 1812 mais les dépendances Sud-Ouest diffèrent légèrement. Sur le cadastre de 1848 sont figurés un terrain d'agrément au Nord et des jardins avec parterres au Sud, aujourd'hui supprimés. Le cadran solaire de l'élévation antérieure ne porte pas de date.

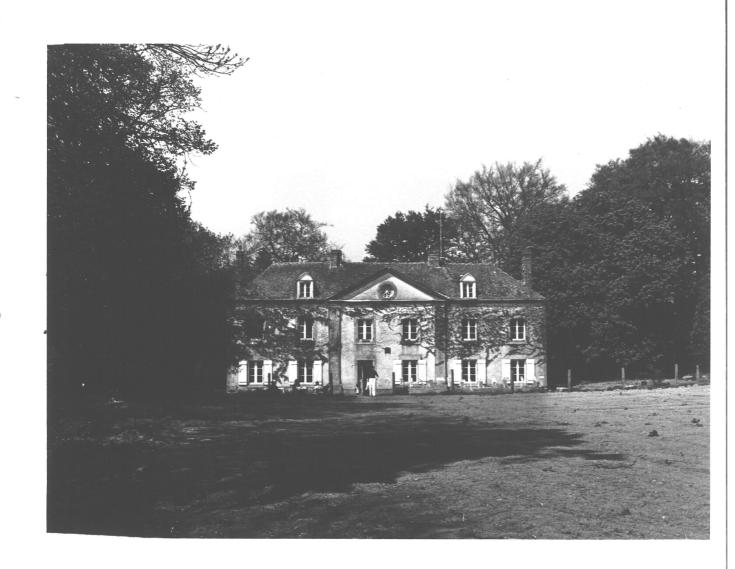
81.56.130 Z cl. DUFIEF Fig. 1

CHATEAU LOGIS, élévation antérieure

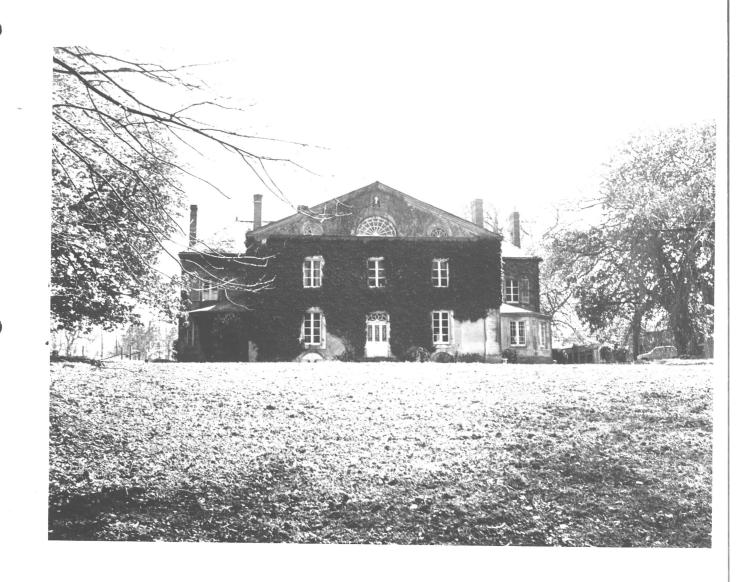
Fig. 2

CHATEAU LOGIS, élévation postérieure

- 6. <u>Couvertures</u>: toit à longs pans et à croupes; corps central postérieur à croupe.
 - 7. <u>Distribution intérieure</u> ./.

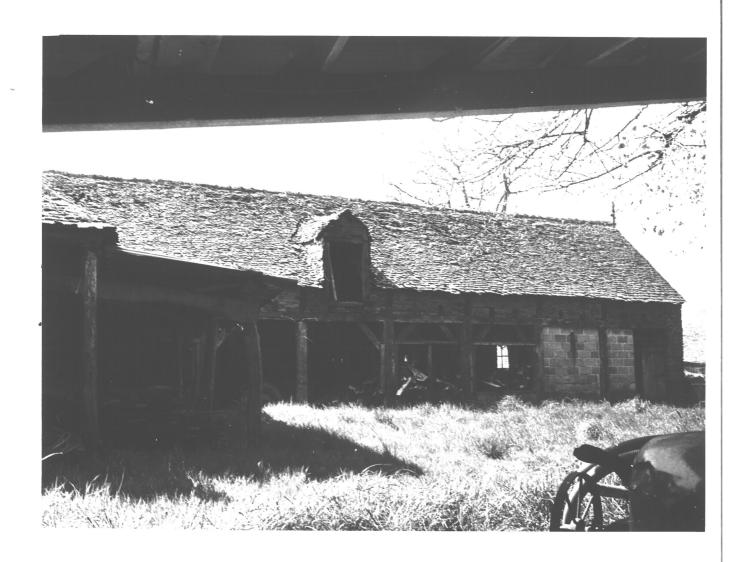
81.56.131 Z cl. DUFIEF Fig. 3

CHATEAU DEPENDANCES vues du Sud-Est
