BEIGNON
commune

PRESBYTERE

Établi en 1977 par DUFIEF, LE LOVARN

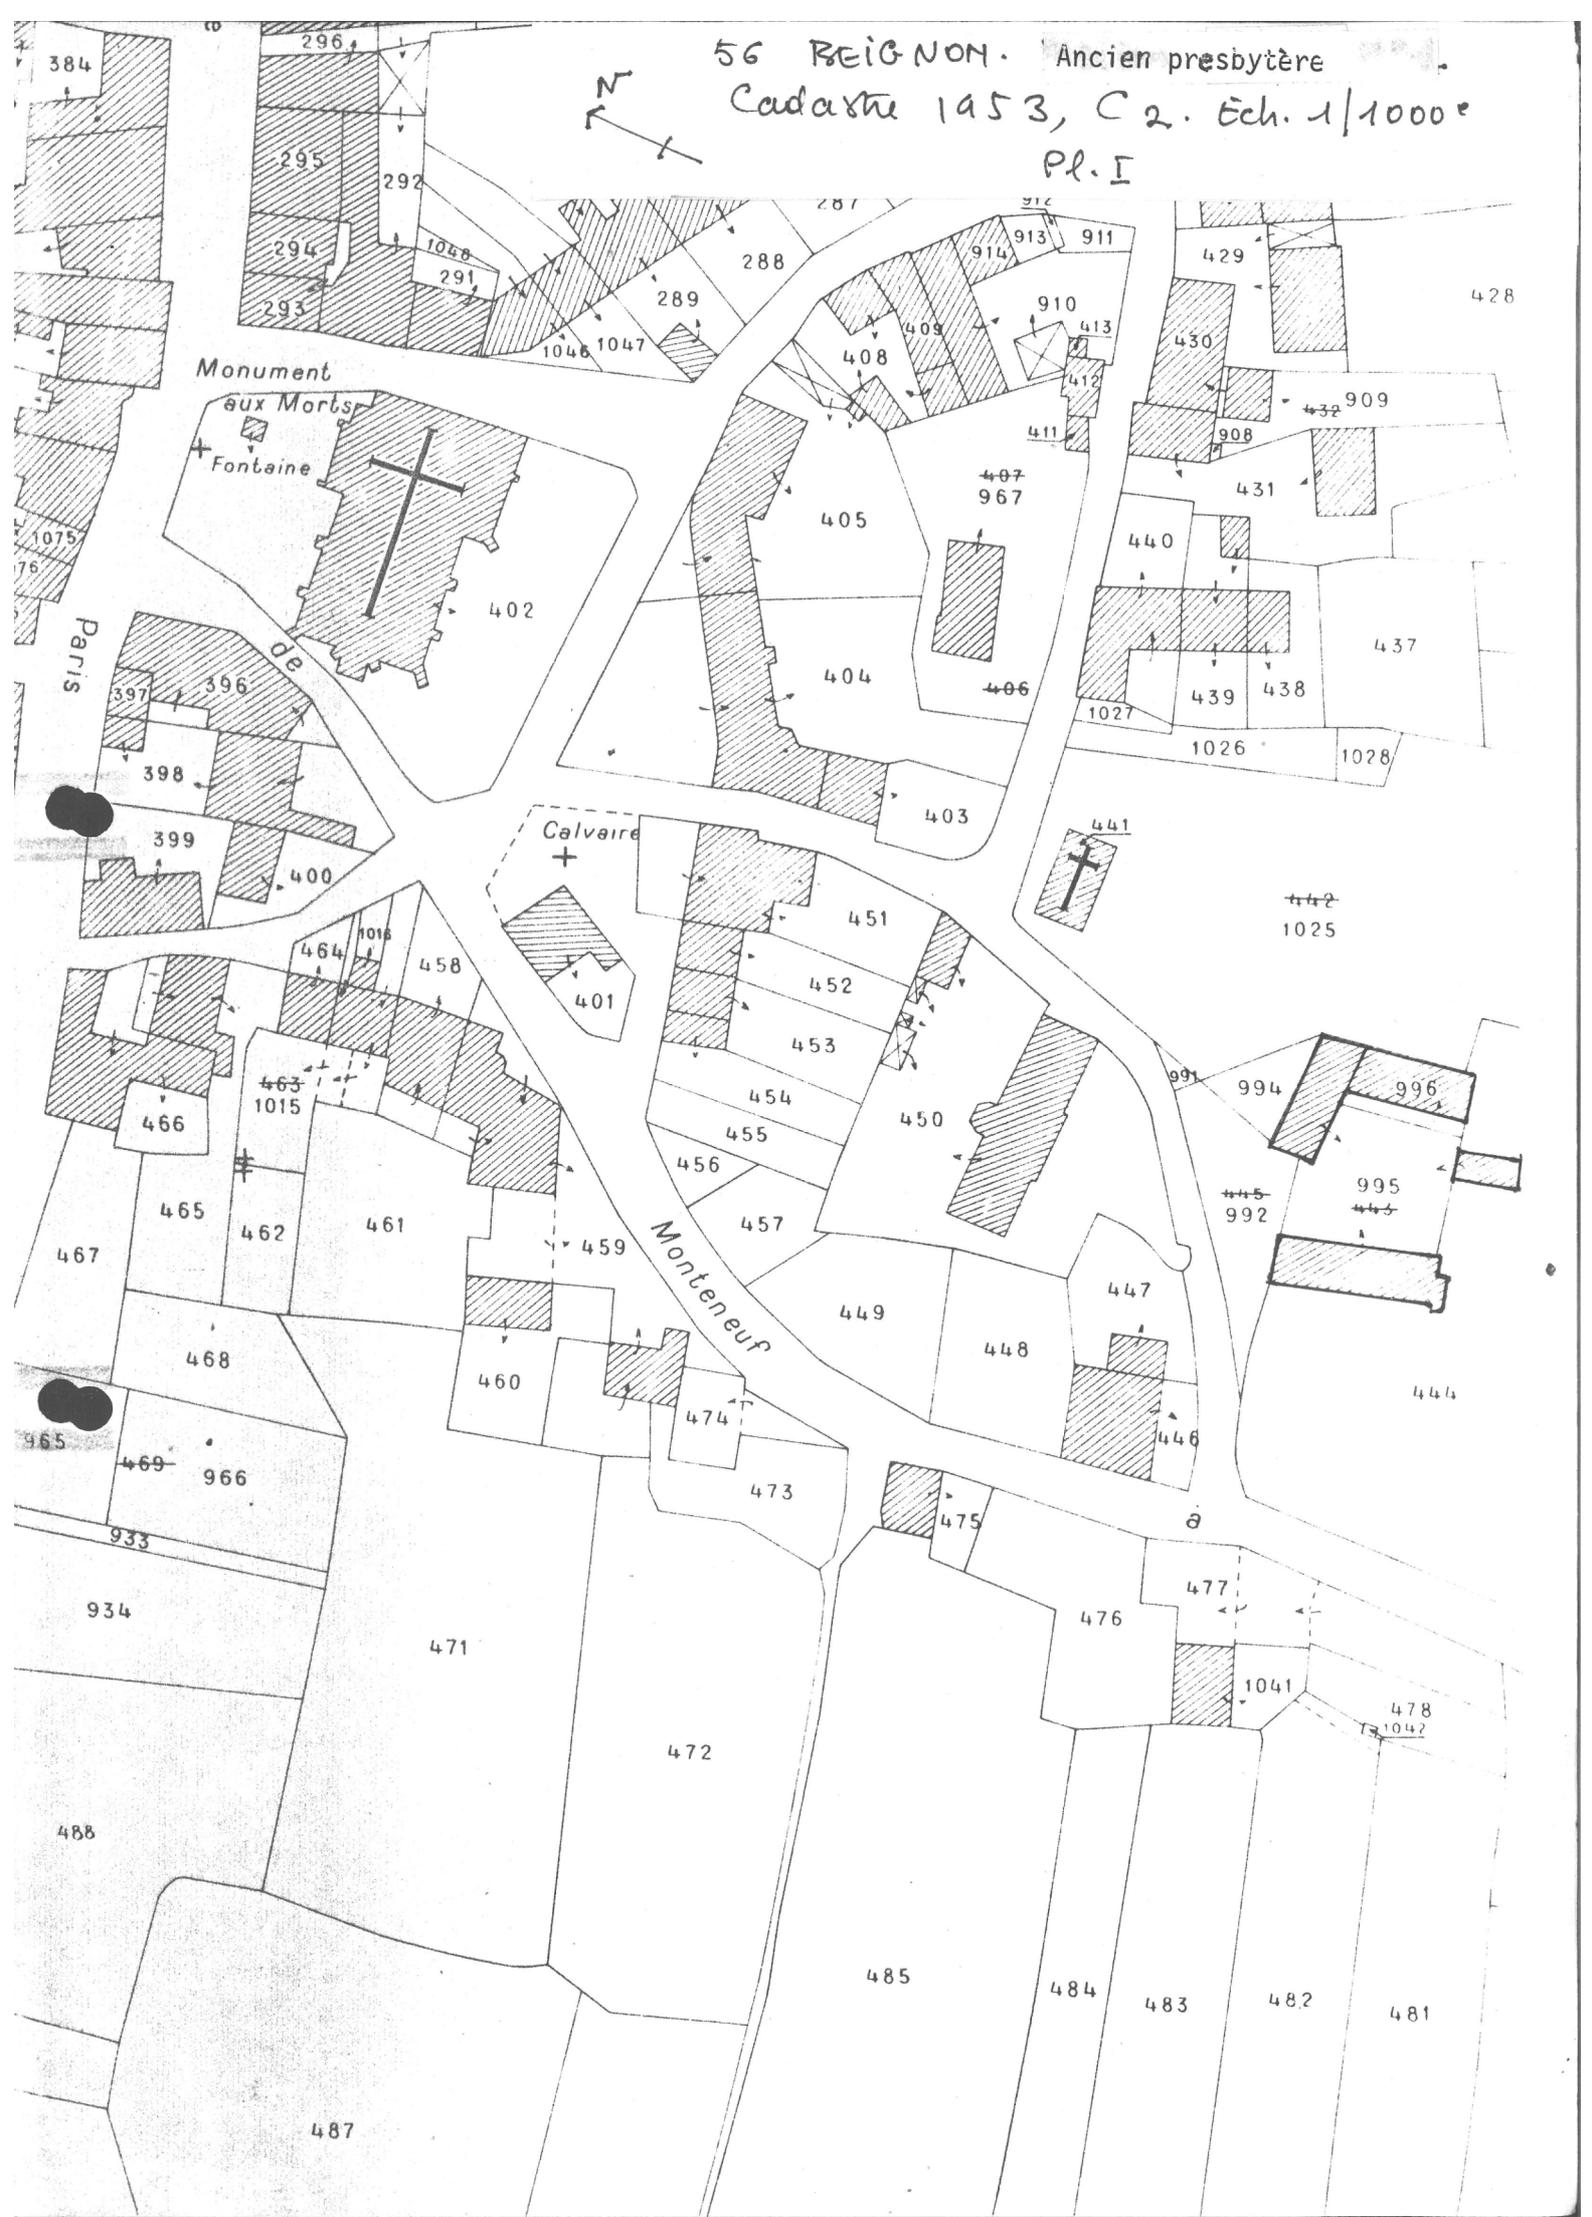
56 REIGNON. Ancien presbytère
Cadastre 1953, C 2. Ech. 1/1000^e
Pl. I

2. Composition d'ensemble (cf. pl. 1): grand logis (A) à l'Ouest de la cour; portail d'entrée avec porte charretière et porte piétonne au Nord (B); dépendances en équerre au Nord-Est et à l'Est de la cour (C); petit bâtiment de dépendance isolé au Sud de la cour.

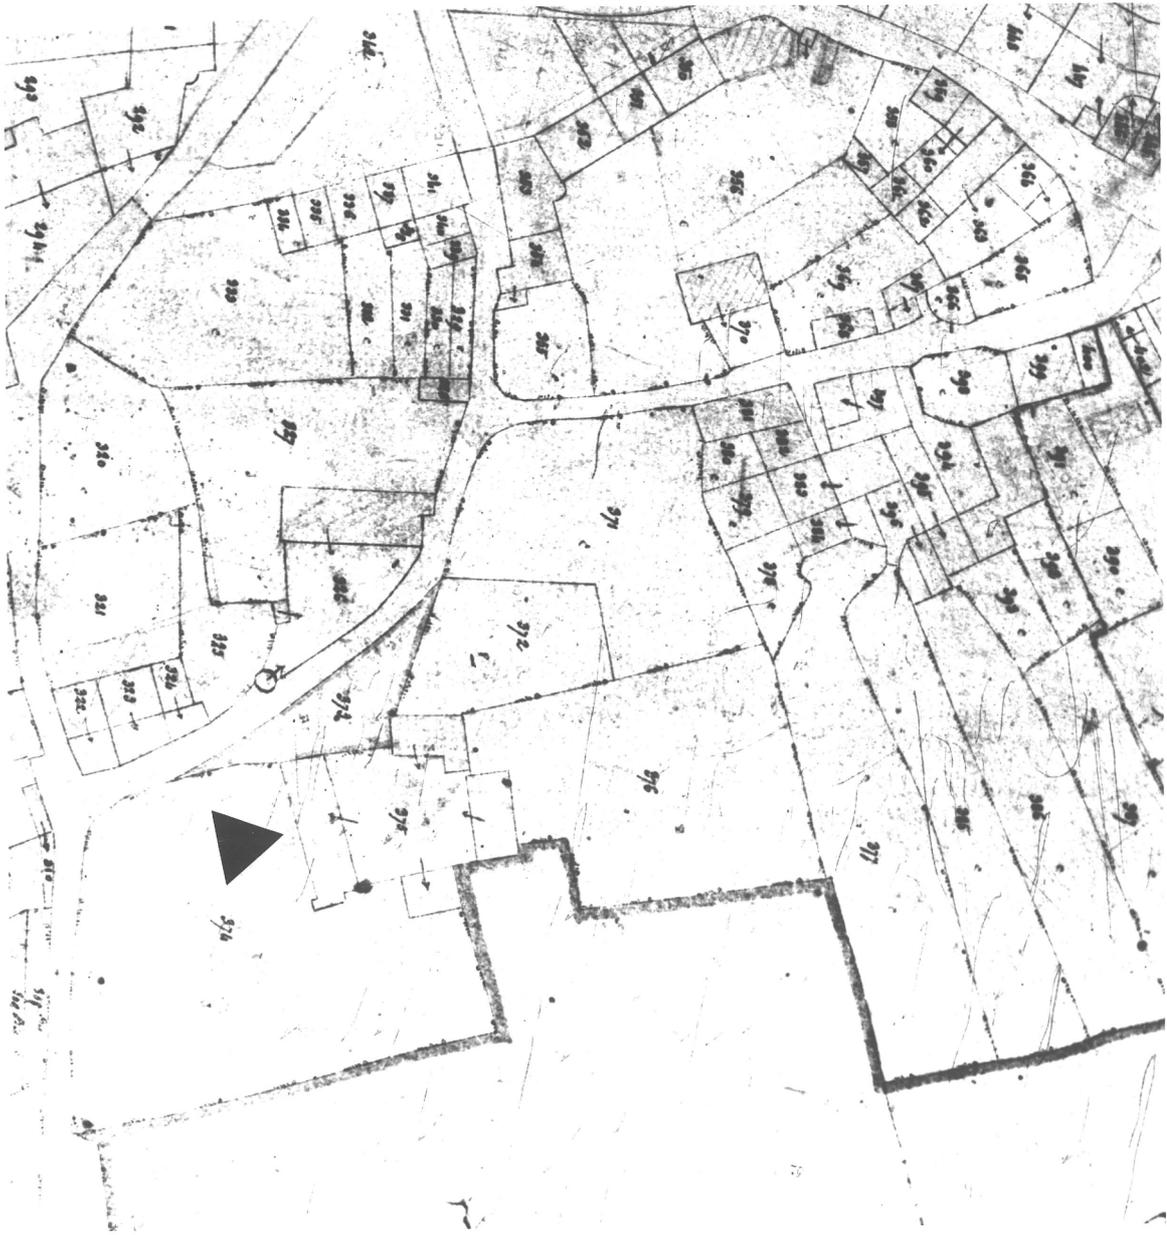
Doc. 1

Ancien presbytère (ancien presbytère)
Cadastre de 1848, C2

- Oeuvre antérieure: ./. .
- Contexte historique: .|. .
- Construction de l'oeuvre : l'oeuvre figure, sans modification du plan-masse, au cadastre de 1848 (cf. Doc. 1).

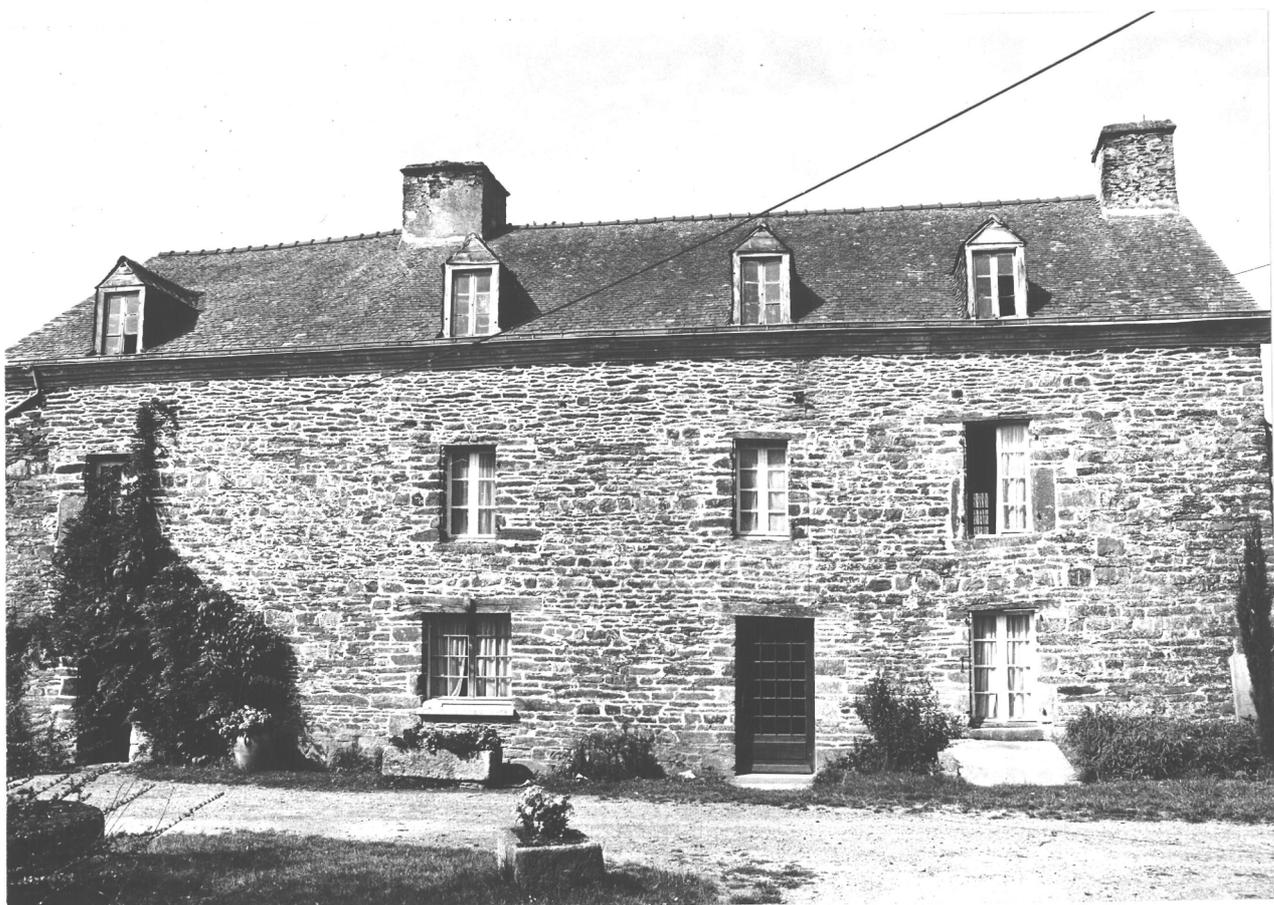
Fig. 1

Elévation antérieure

Elévation antérieure à quatre travées de baies rectangulaires; fenêtre à feuillure; lucarnes-pignons; épaisse corniche en bois moulurée d'un larmier. Reprise horizontale au-dessus des fenêtres de l'étage.

Semble avoir été repris dans les parties hautes au XIXe siècle (reprise horizontale au-dessus des fenêtres de l'étage).

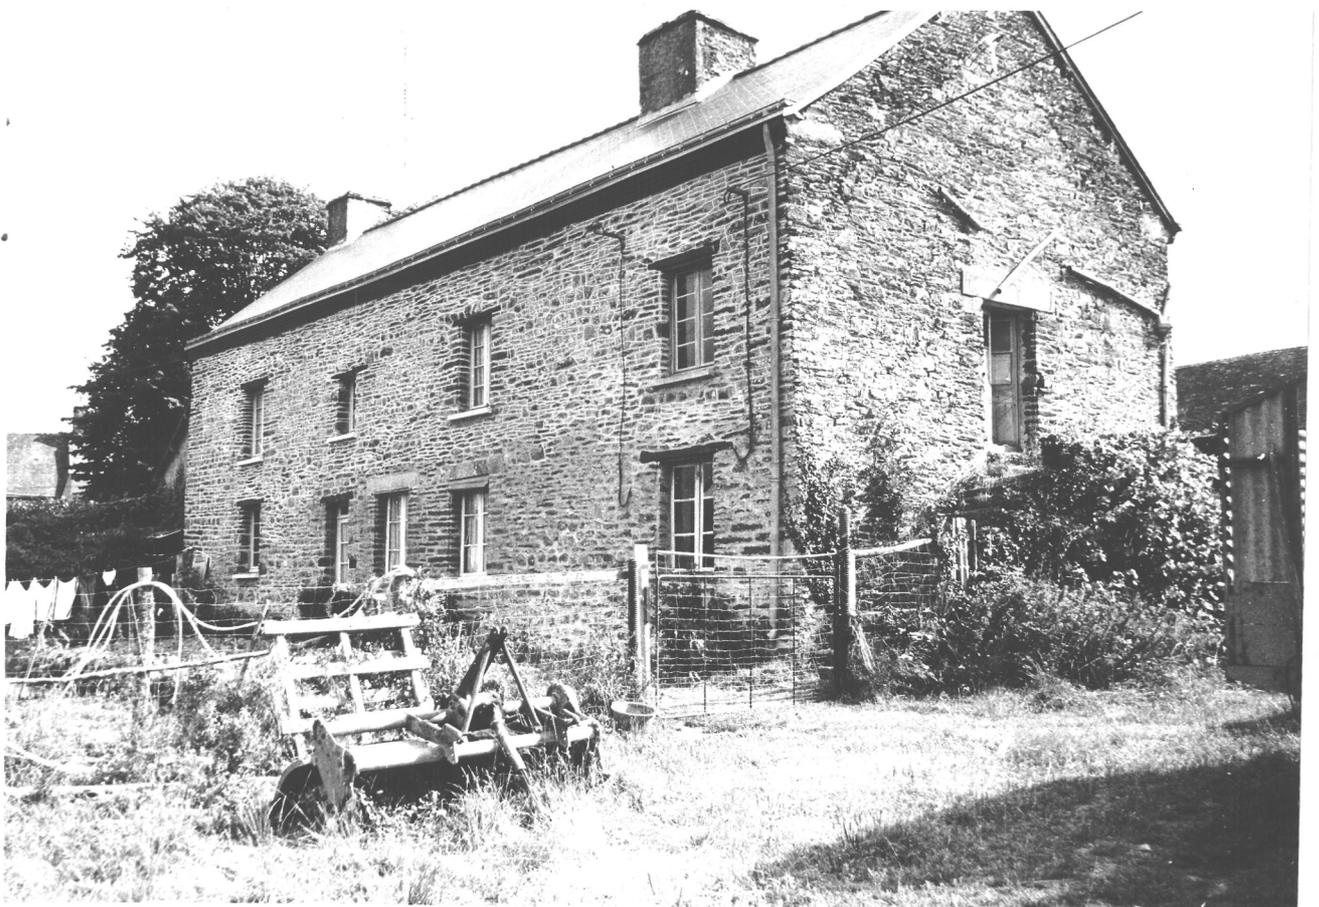
Fig. 2

Elévation postérieure et pignon Sud.

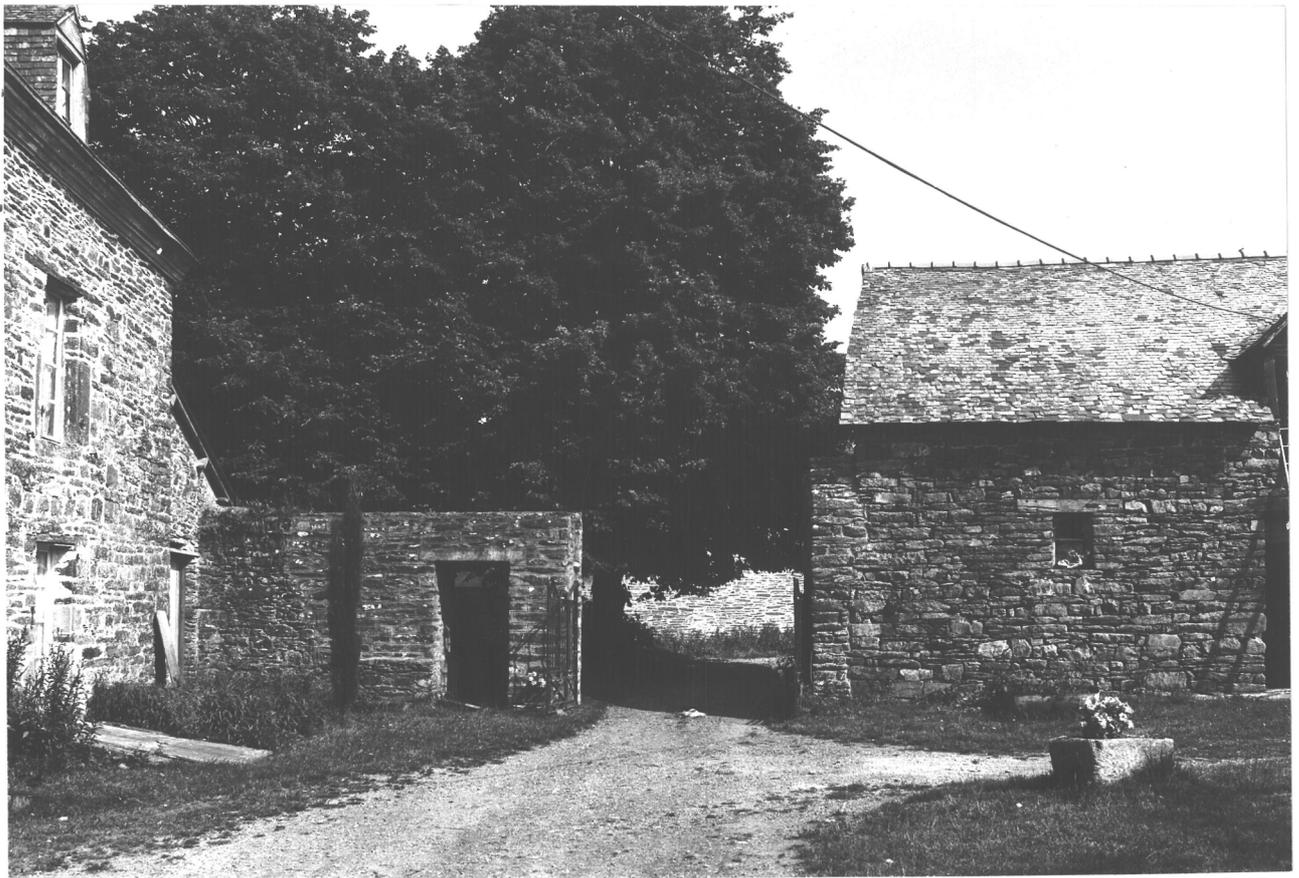
Fig. 3

Ancien presbytère
Portail vu de la cour

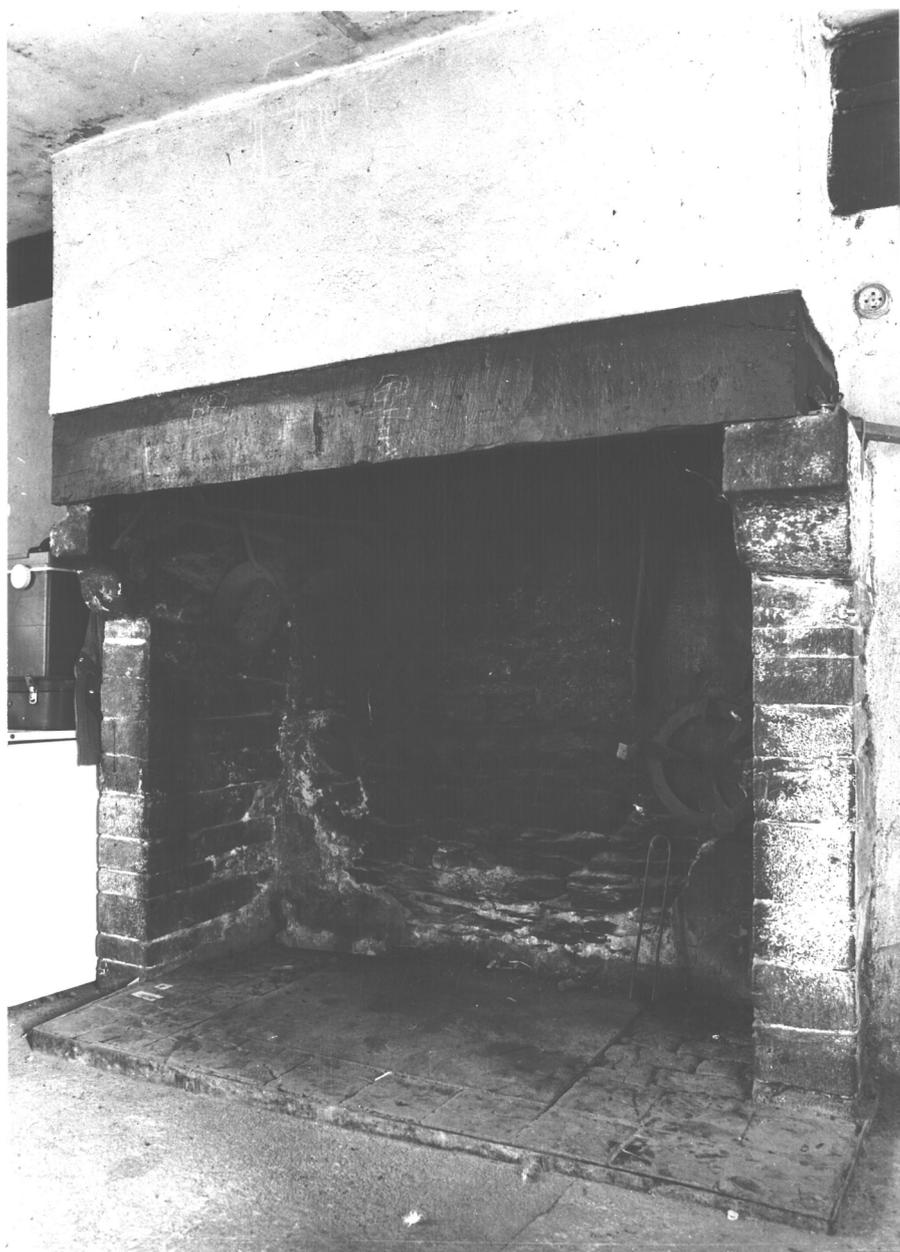
Fig. 4

Ancien presbytère
Cheminée de la pièce Sud

A l'intérieur, dans la pièce Sud, contre le mur Nord, cheminée engagée, à piédroits appareillés, console de schiste, linteau de bois et hotte droite (cf. Fig.4).
