BEIGNON
commune

dénomination et titre de l'oeuvre

1ERE FERME

Établi en 1977 par DUFIEF, LE BOVARH

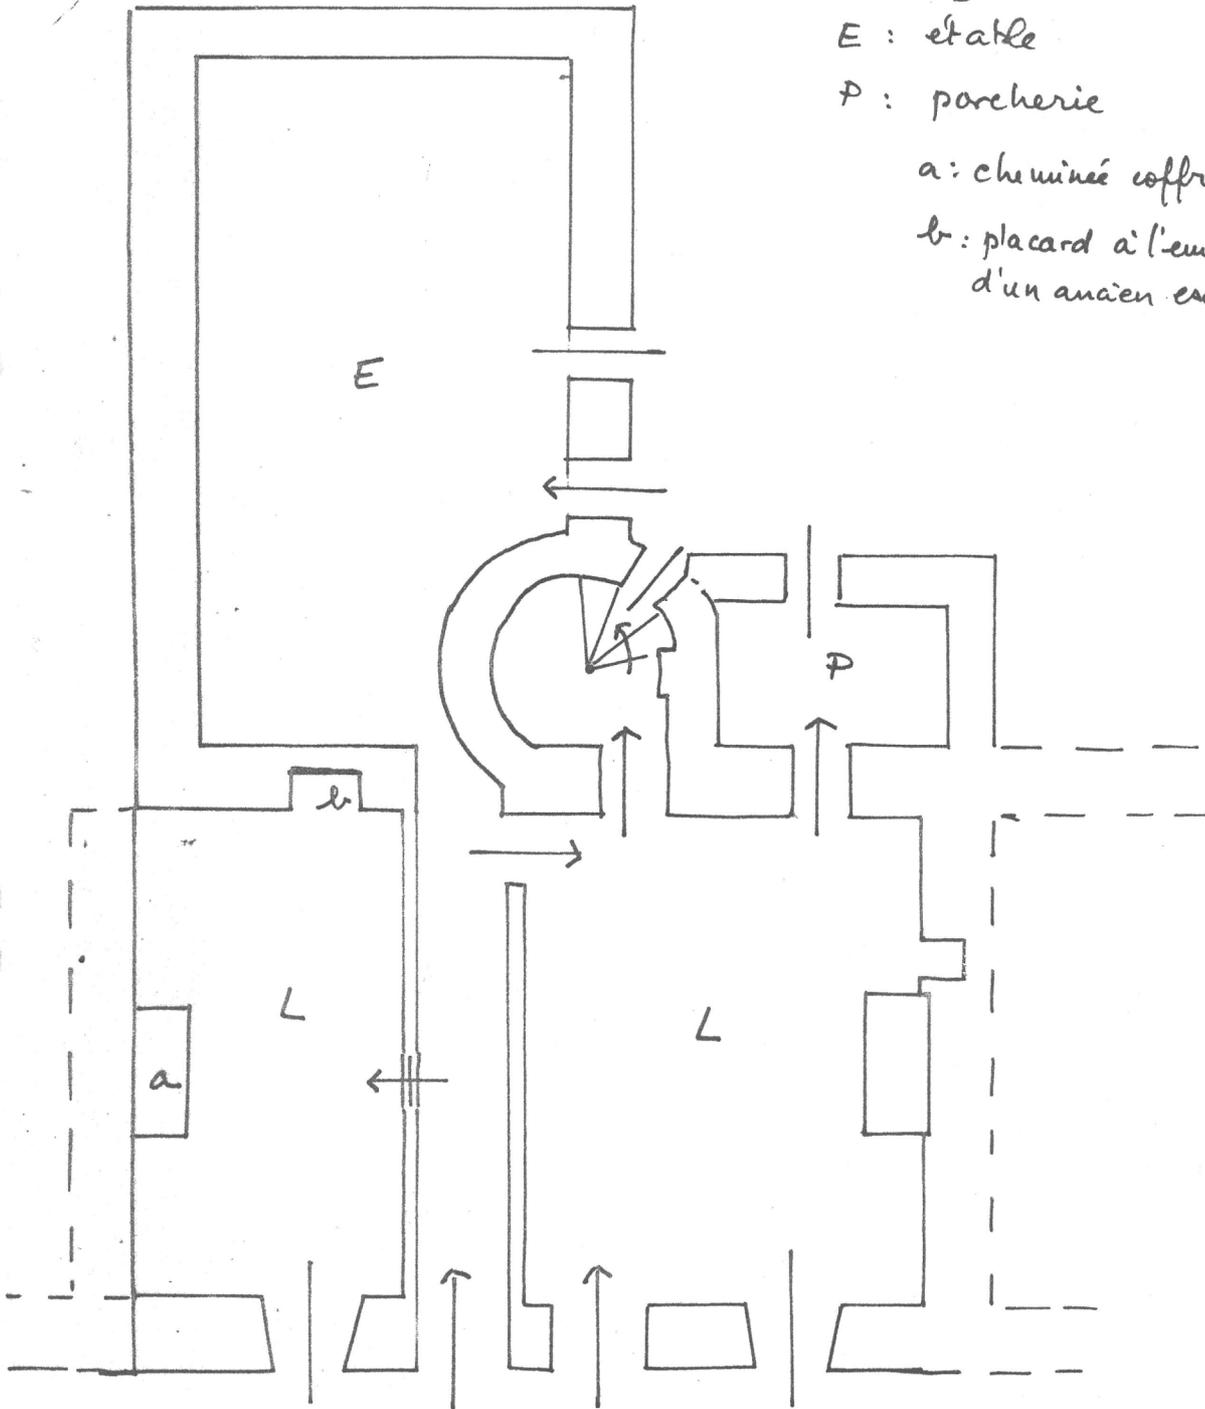
Pl. II

Plan au sol

- L : logis
- E : étable
- P : porcherie
- a : cheminée coffrée
- b : placard à l'emplacement
d'un ancien escalier.

Relevé schématique à l'échelle approximative du 1/100e

1. Situation : alignement dense au Nord-Est de l'église, le long de la route reliant Beignon à St-Malo-de-Beignon. Aspecté au Sud-Est.
2. Composition d'ensemble : logis en deux séparé par un couloir donnant accès directement à une grande étable adossée à la partie gauche; à droite, communication du logis avec une petite porcherie. Deux puits, l'un dans la cour, l'autre au Nord dans le prolongement de l'étable.
3. Matériaux : schiste, moellon sans chaîne en pierre de taille à joints gras clairs, linteaux de bois, toiture d'ardoise. Sol recouvert d'un plancher dans la partie "logement" ainsi que dans le cellier. Epaisseur des murs : 84,5 cm.
4. Structures : plan rectangulaire, simple en profondeur avec couloir central; un étage carré plus comble à haut surcroît (1,75m) avec gerbières.
5. Elévations intérieures et extérieures

A l'intérieur, au rez-de-chaussée contre le mur Est du logis Est, cheminée incorporée, à linteau de bois flanquée d'une niche à gauche, fermée par un vantail de bois à panneau à table arasée; dans le logis Ouest, contre le mur Ouest, cheminée coffrée; contre le mur Nord, placard à l'emplacement d'un ancien escalier supprimé; à l'étage, contre le mur Est, cheminée engagée.

Escalier intérieur dans une tourelle demi-hors-oeuvre, à l'angle du logis Est et de l'étable; accès par le logis Est. Escalier en vis sans jour; en bois.

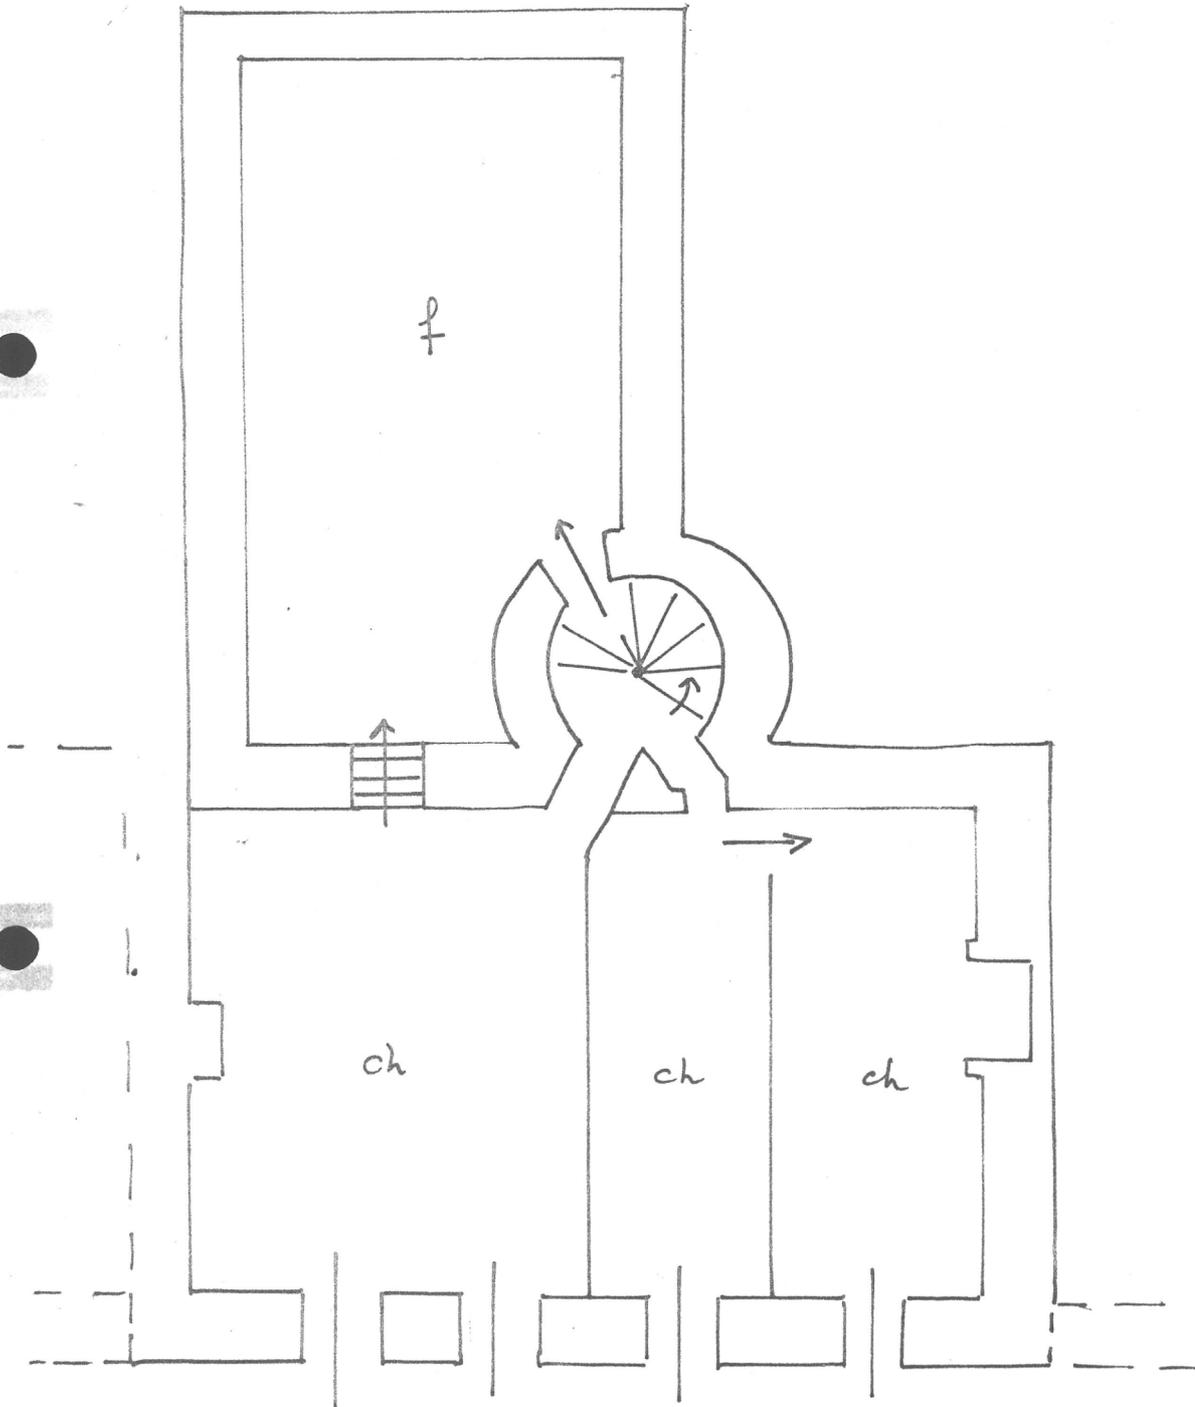
pl. III

Plan sommaire de
l'étage

Relevé schématique à l'échelle approximative du 1/100e

f.: fenil ; ch.: chambres

Charpente du logis à trois fermes, à faux-entrait, arbalétriers doubles (l'un au niveau du plancher, l'autre s'appuyant au sommet du mur);

poinçon assemblé par enfourchement dans le faux-entrait. Charpente du fenil, ancienne et en partie restaurée, à deux fermes à entrait et faux-entrait, sous-faîte et aisseliers.

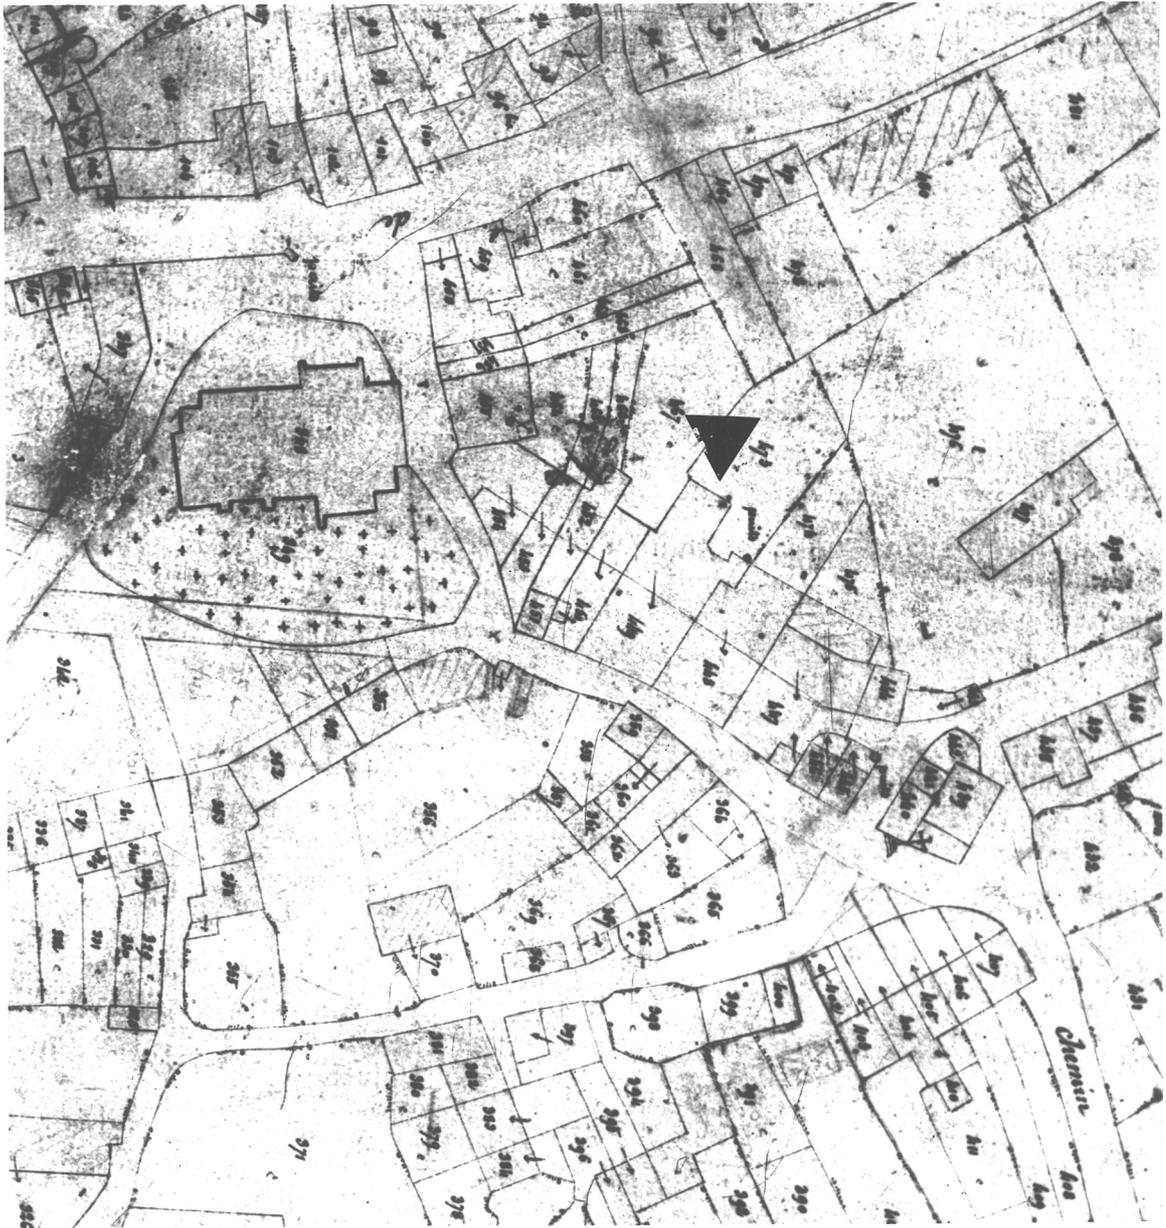
Doc. 1

Cadastre de 1848, C2

- Oeuvre antérieure ./.
- Contexte historique : ./.
- Construction de l'oeuvre : porterait la date 1848 sur la gerbière de gauche (information orale qui n'a pas pu être confirmée lors de l'enquête). L'édifice figure au cadastre de 1848 (cf. Doc.1).

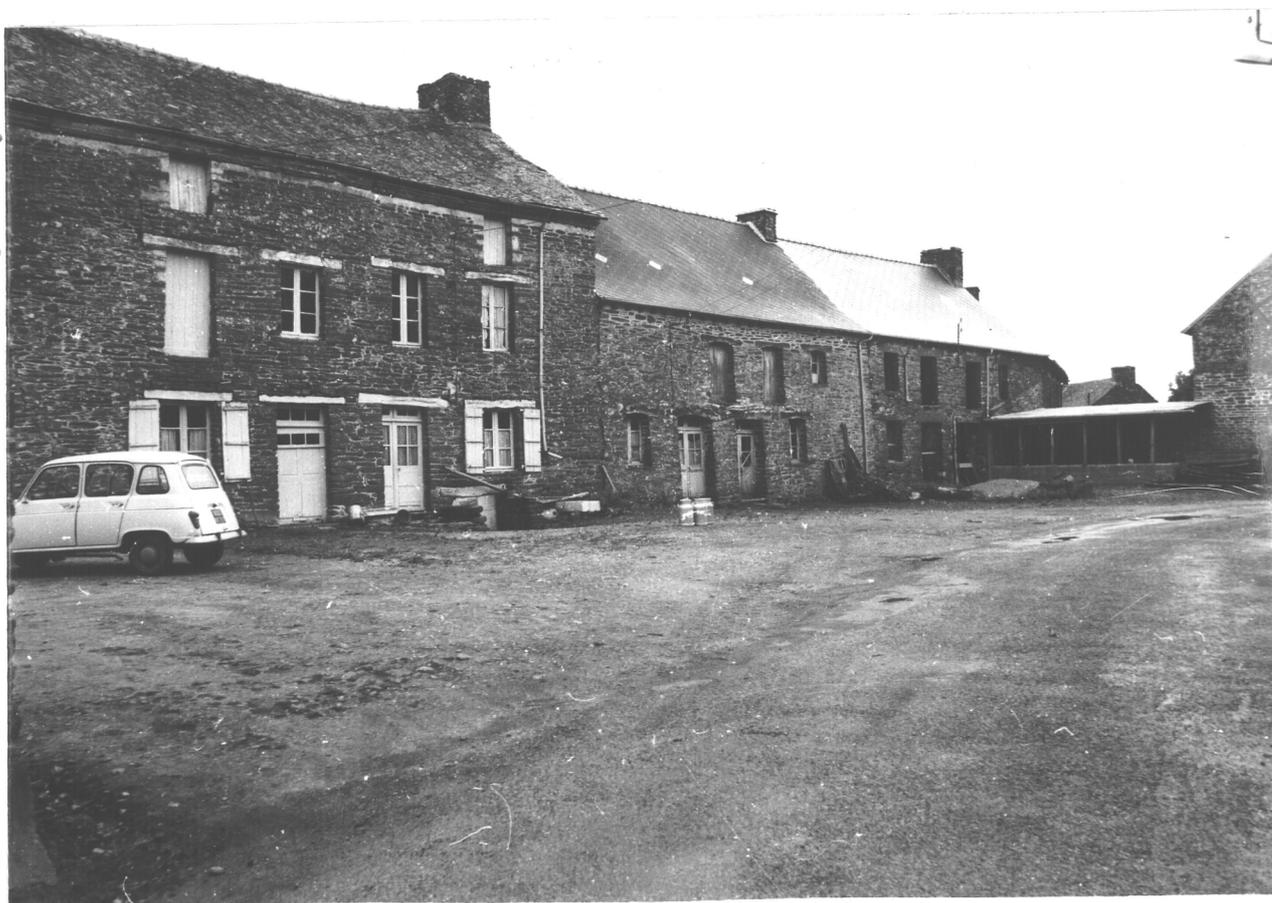
Fig. 1

Vue de situation

Elévation antérieure à trois niveaux, actuellement ordonnancée (à l'origine, la fenêtre de gauche était une porte); baies rectangulaires à linteau de bois peint en blanc; deux portes-hautes, à gauche et à droite au premier niveau avec portes de gerbières dans l'axe au 3ème niveau; bande d'enduit clair sous la corniche de bois.
