BEIGNON

LAUNAY

2E FERME

Établi en 1977

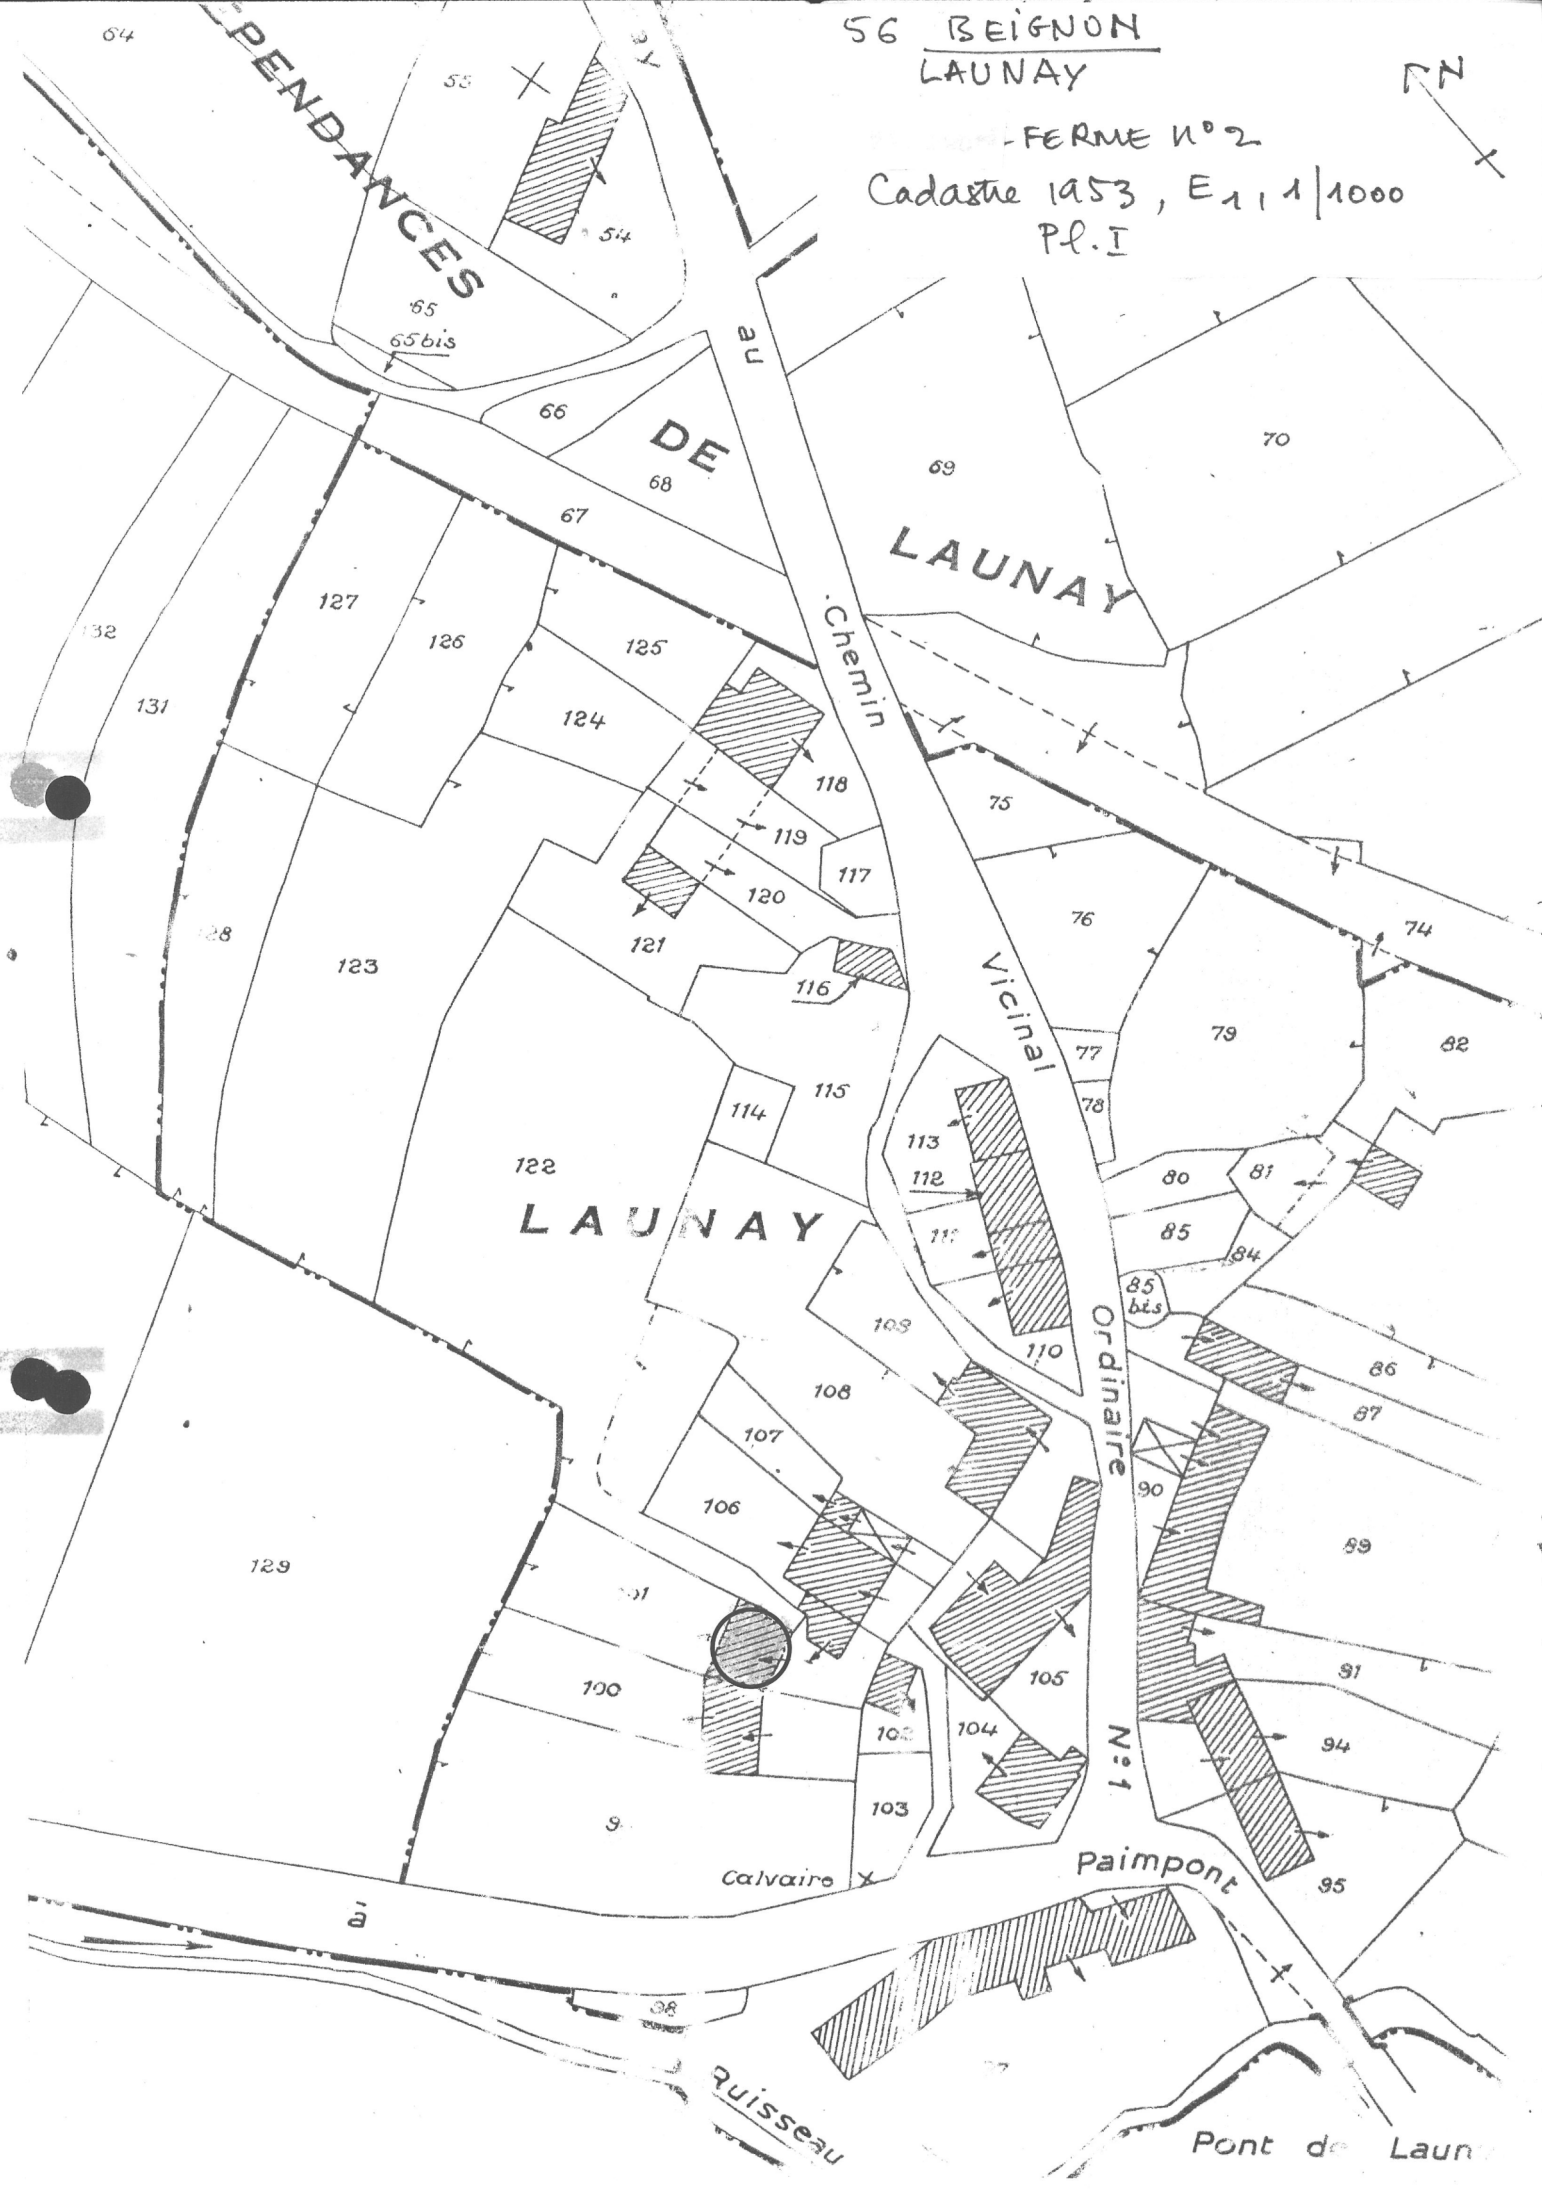
Cadastré 1953, E<sub>1</sub>, 1/1000  
Pl. I

1. Situation : au Sud-Ouest du hameau, près de la Croix de Launay, dans un alignement de deux logis plus un bâtiment de dépendances, aspecté à l'Est.
2. Composition d'ensemble (cf. pl.I) : logis entre cour et jardin avec remise à l'angle Nord-Est.

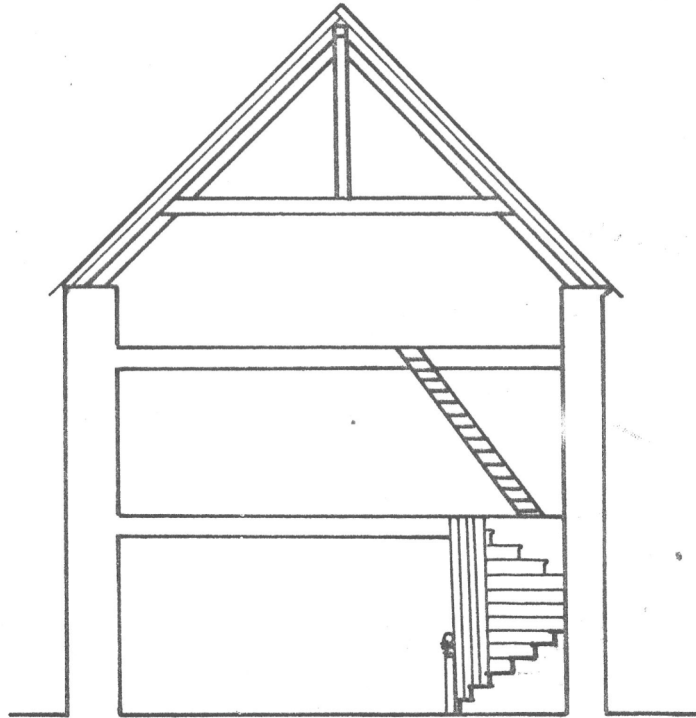
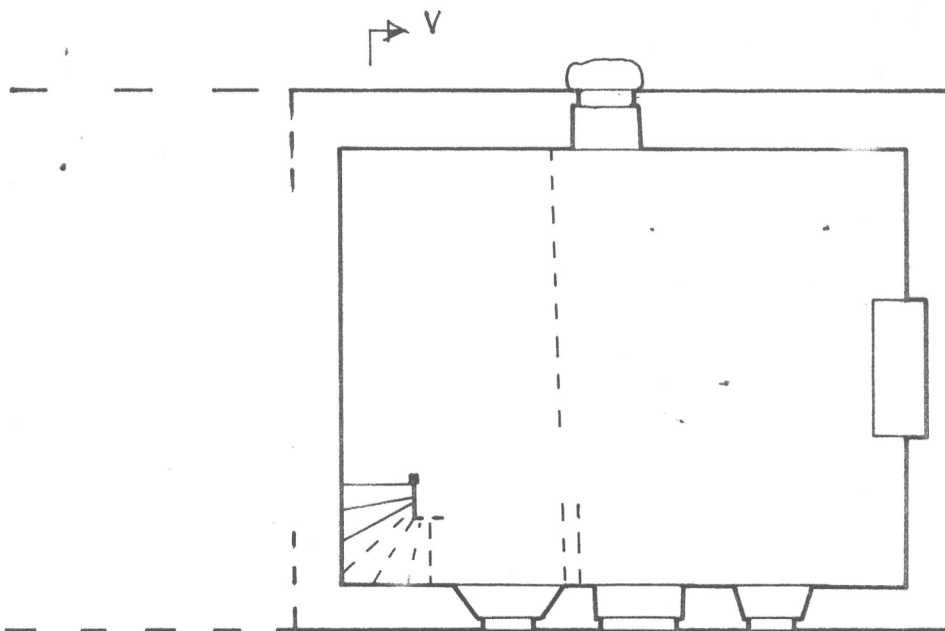
Relevé schématique à l'échelle du  
1/100 : plan au sol ; coupe transversale  
Pl. II

3. Matériaux : appareil mixte de schiste plus grès calcaireux (ou grauwackes ?); moellon sans chaîne en pierre de taille. Toit d'ardoise.
4. Structures (cf. pl. II et III) : plan massé (7,70 et 8,81x7,25), simple en profondeur, divisé transversalement par une cloison de bois; un étage carré et comble à surcroît.

6. Couvertures : toit à longs pans, à faible pente, à pignons couverts; souche de cheminée à tablette saillante de schiste; lucarne-pignon à fenêtre pendante. Charpente à trois fermes, à entrails retroussés moisés, poinçons, aisseliers.

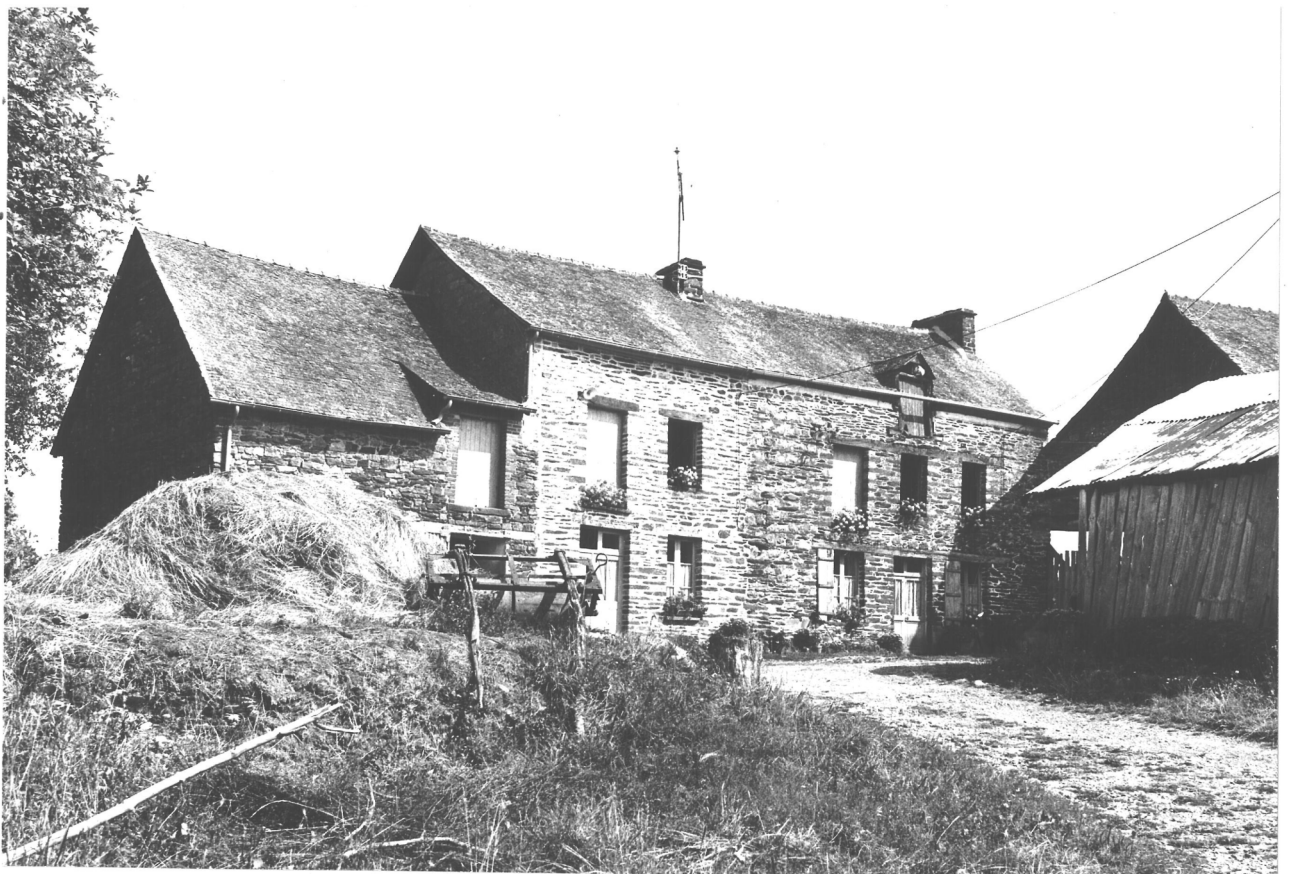
Fig. 1

Vue de situation Sud-Ouest.

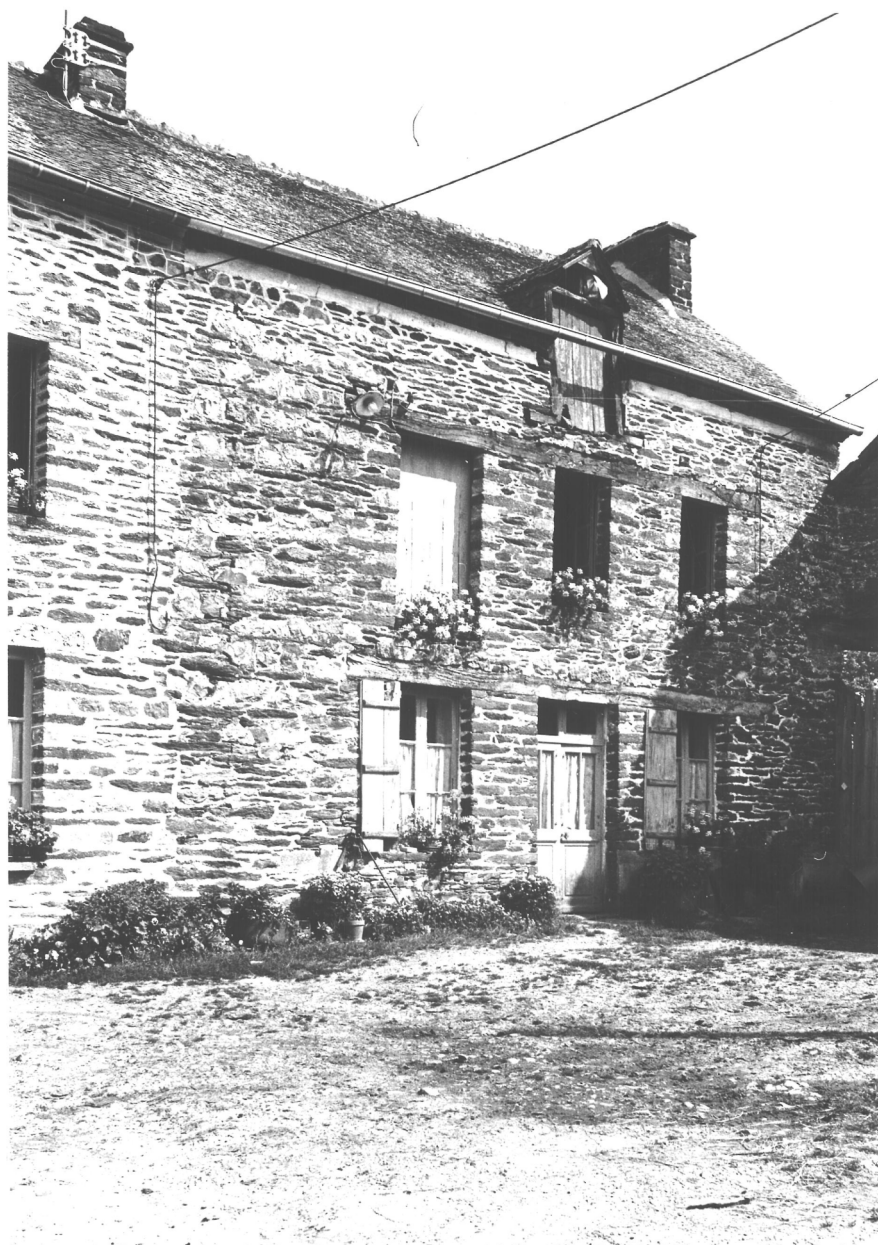
77.56.505 X, cl. DAGORN

5. Elévations intérieures et extérieures : élévation antérieure ordonnancée, à trois travées, deux niveaux et comble à surcroît avec gerbière; baies rectangulaires dont une porte-haute dans la travée gauche), à linteau de bois (une seule pièce couvre les trois baies de chaque niveau); bande d'enduit clair et corniche en bois sous l'égoût de la toiture à l'intérieur, au rez-de-chaussée, contre le mur de droite, cheminée engagée, à linteau de bois; dans le mur de la façade principale, sous la fenêtre de droite, évier (H. 74 cm).

FERME n° 2.  
Logis, vue générale Sud.

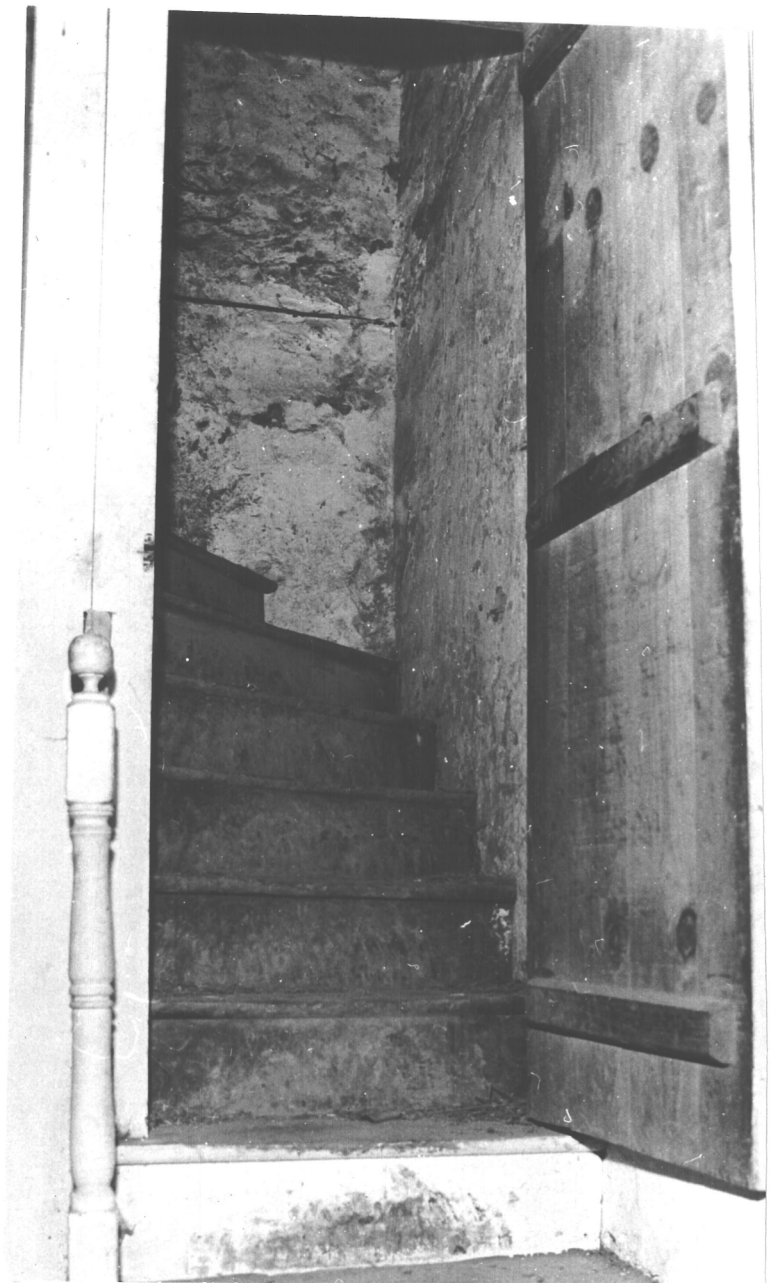
Fig. 3

7. Distribution intérieure : escalier dans-oeuvre, en bois, tournant à retours, dans une cage lambrissée avec porte, à l'angle Sud-Ouest de l'édifice.

Escalier
