GUER  
commune

SAINT NICOLAS  
lieu-dit

FERME

Établi en 1977 par DUFIEF, TROUARD, LE LOUARN

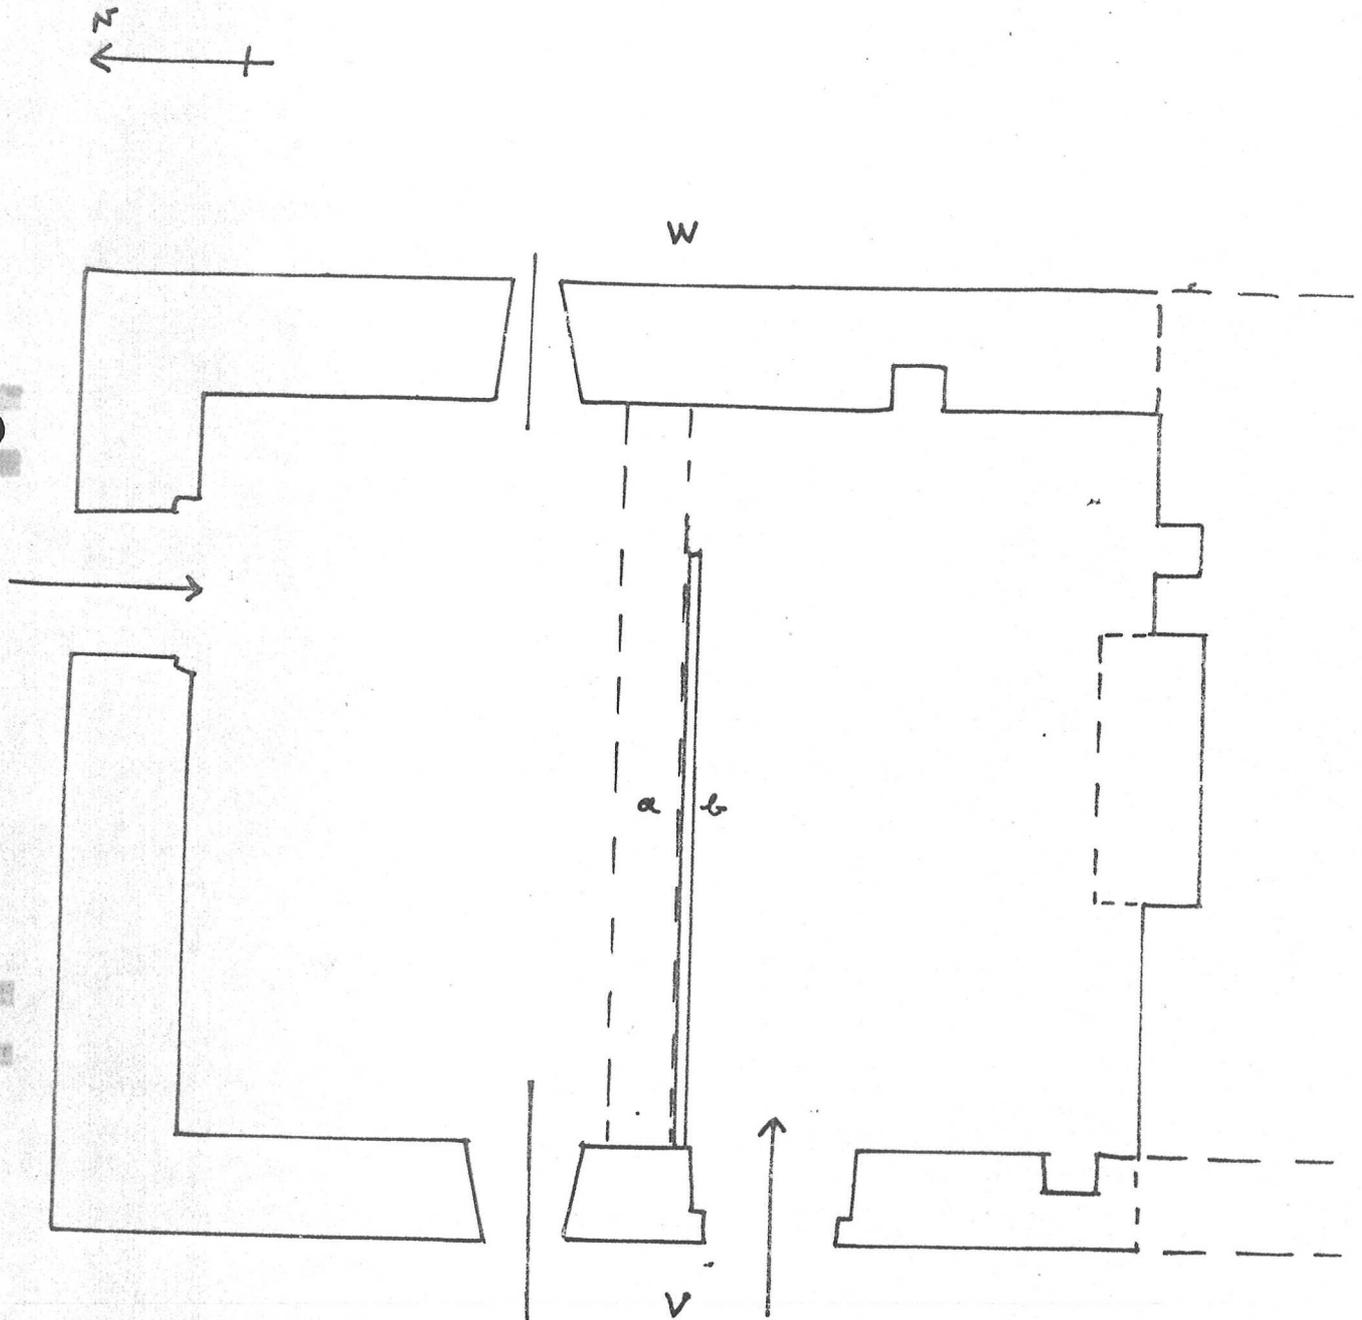
Pl. II

Plan au sol (Relevé  
schématique à l'échelle de 1/100)

a: partie transversale unique (h. sous plancher = 2,50m.)

b: cloison de bois

4. Structure : plan massé (dimensions intérieures : 6,33x5m) simple en profondeur, divisé transversalement par une cloison de bois prenant appui sur la poutre et interrompue dans l'axe de la porte du pignon Nord. Rez-de-chaussée et comble ensurcroit (grenier-fenil); surcroit de 0, 70m.

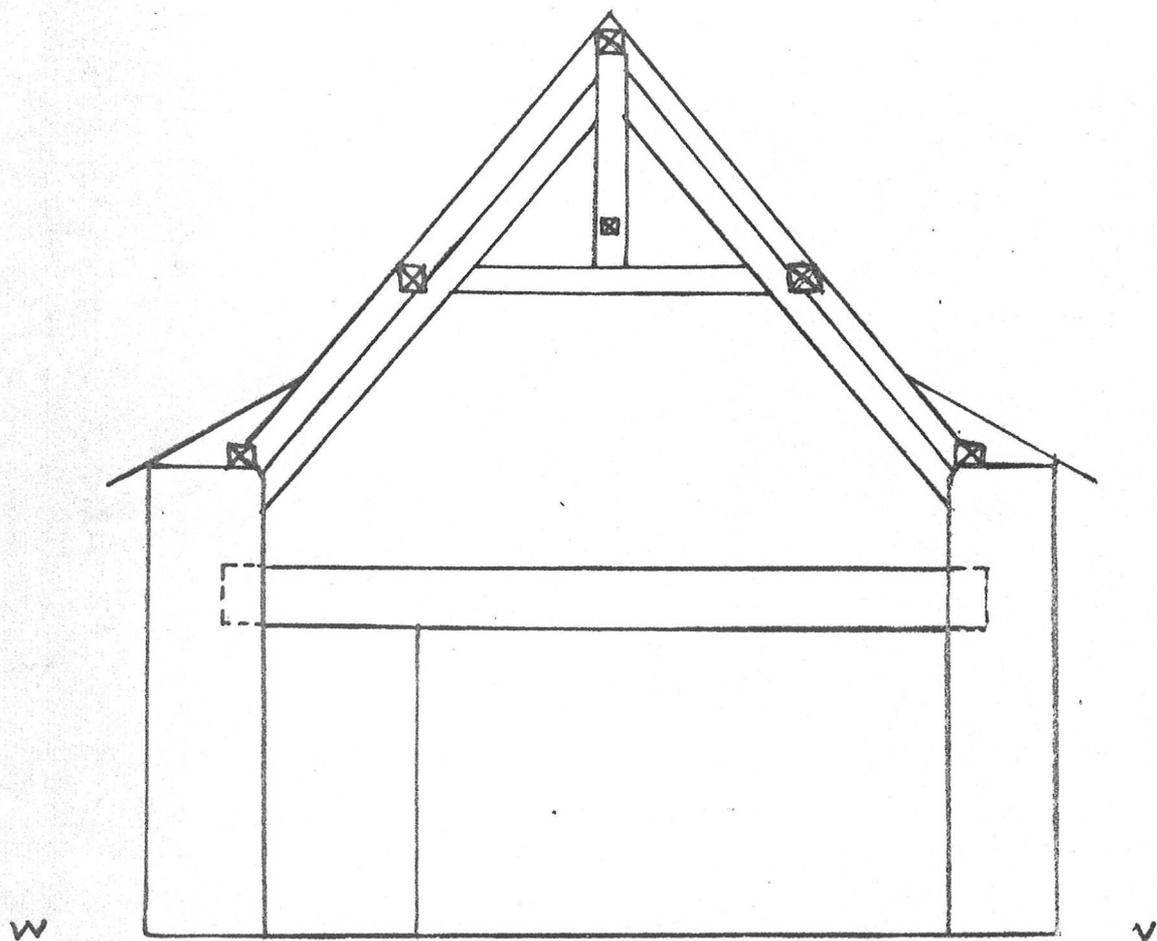
Pl. III

Coupe transversale

Relevé schématique à l'échelle de 1/50<sup>e</sup>

6. Couvertures : toit d'ardoise à longs pans, à forte pente, à coyaux et lignolet; souches de cheminées à tablette saillante de schiste (souche Nord fictive car absence de cheminée contre ce pignon). Charpente ancienne à entrain retroussé et poinçon.

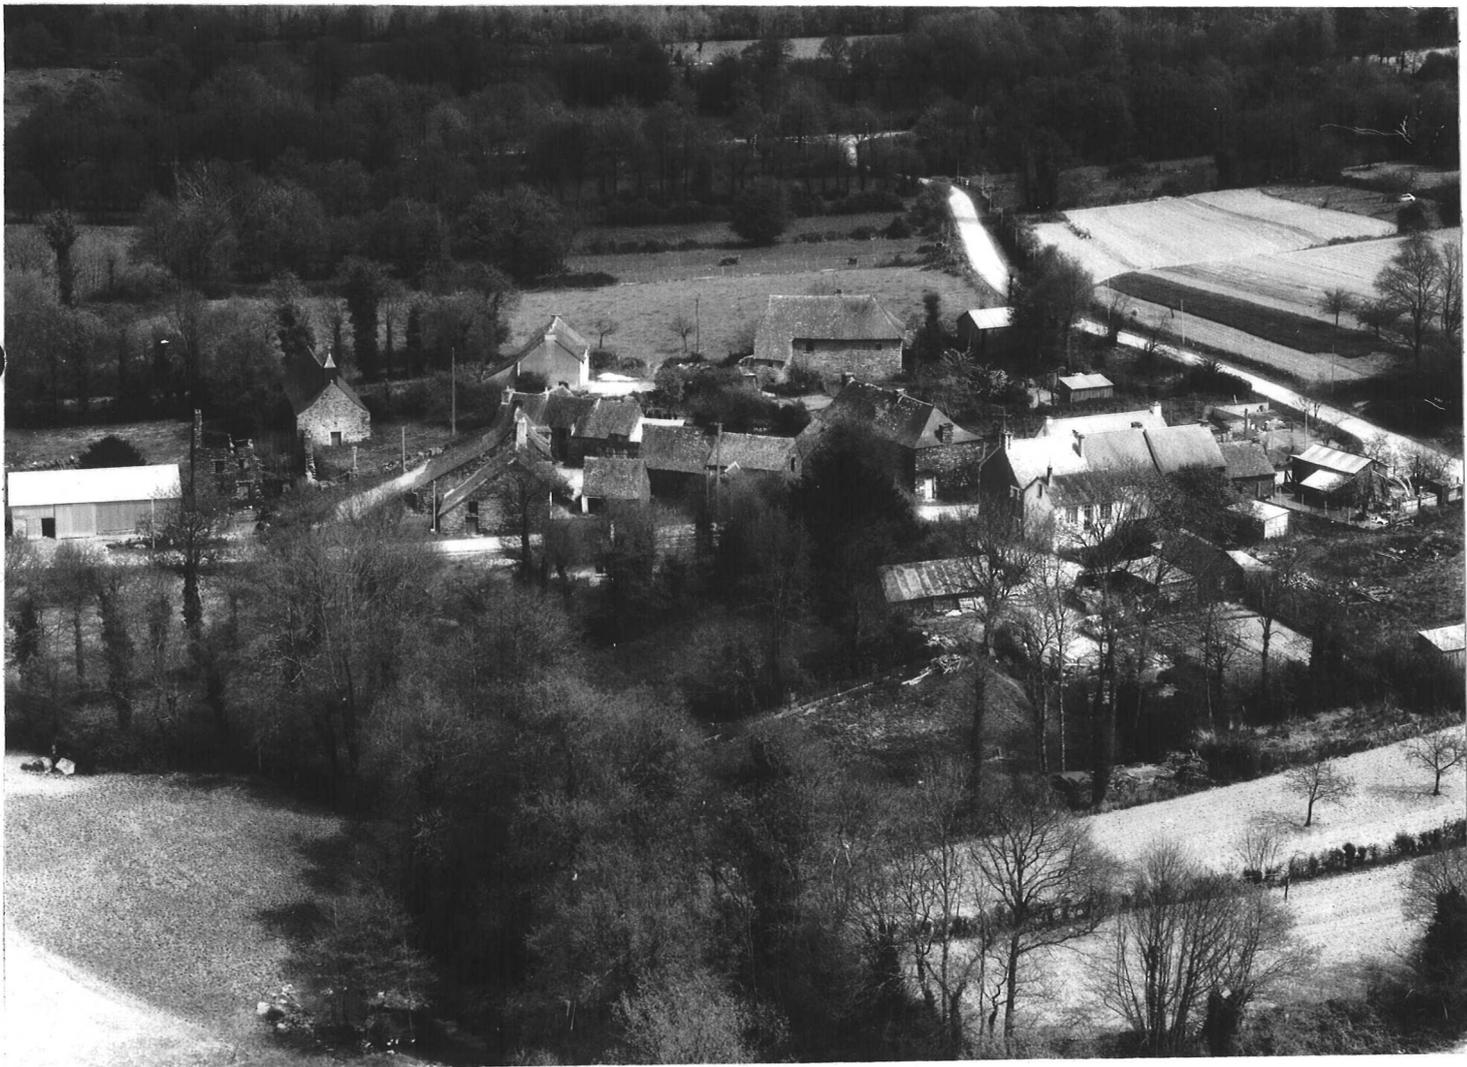
Fig. 1

Vue aérienne de situation  
prise de l'Ouest

1. Situation : au centre d'un hameau d'une vingtaine de bâtiments groupés près de la chapelle et de son calvaire qui occupent une position excentrée au Nord-Ouest de l'ensemble (cf. fig.1 et pl. I). Elévation antérieure à l'Ouest avec également accès au rez-de-chaussée et au comble par le pignon Nord. La maison étudiée occupe le côté Est d'une cour fermée au Nord par un logis indépendant et, au Sud, par un bâtiment mitoyen.

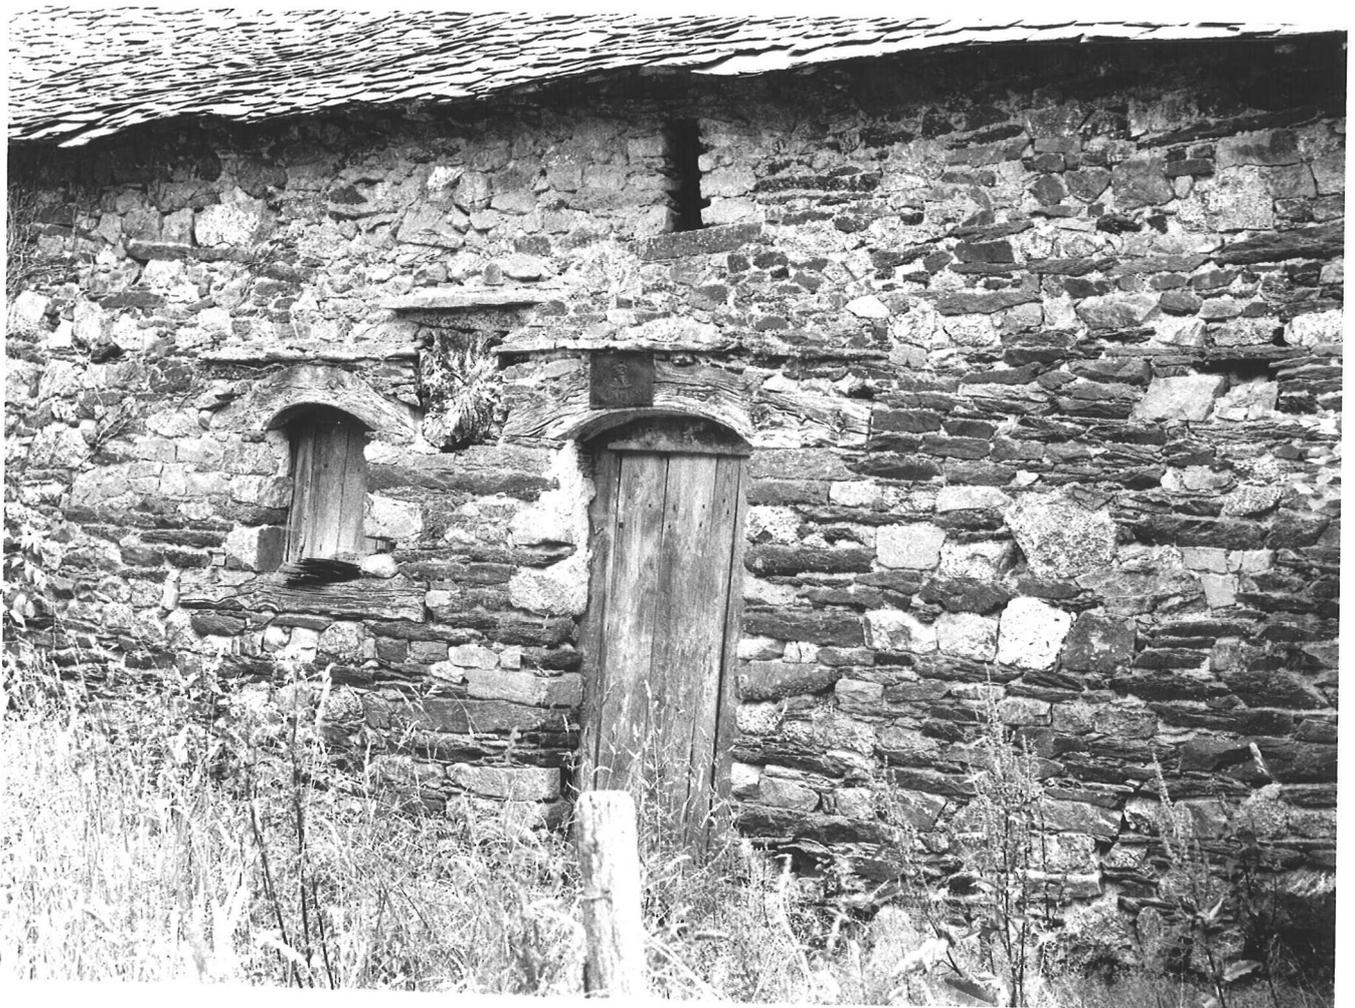
Fig. 3

Élévation antérieure Ouest

5. Elévations (intérieure et extérieure). Elévation antérieure non ordonnancée comportant une porte et une fenêtre au 1er niveau, à linteaux en arc segmentaire; jour dans le comble; pignon Nord non ordonnancé, à une porte à linteau en arc segmentaire au 1er niveau et porte-haute rectangulaire dans le comble; dans l'élévation Est, jour éclairant la pièce Nord.  
A l'intérieur, dans le mur Sud, cheminée incorporée.

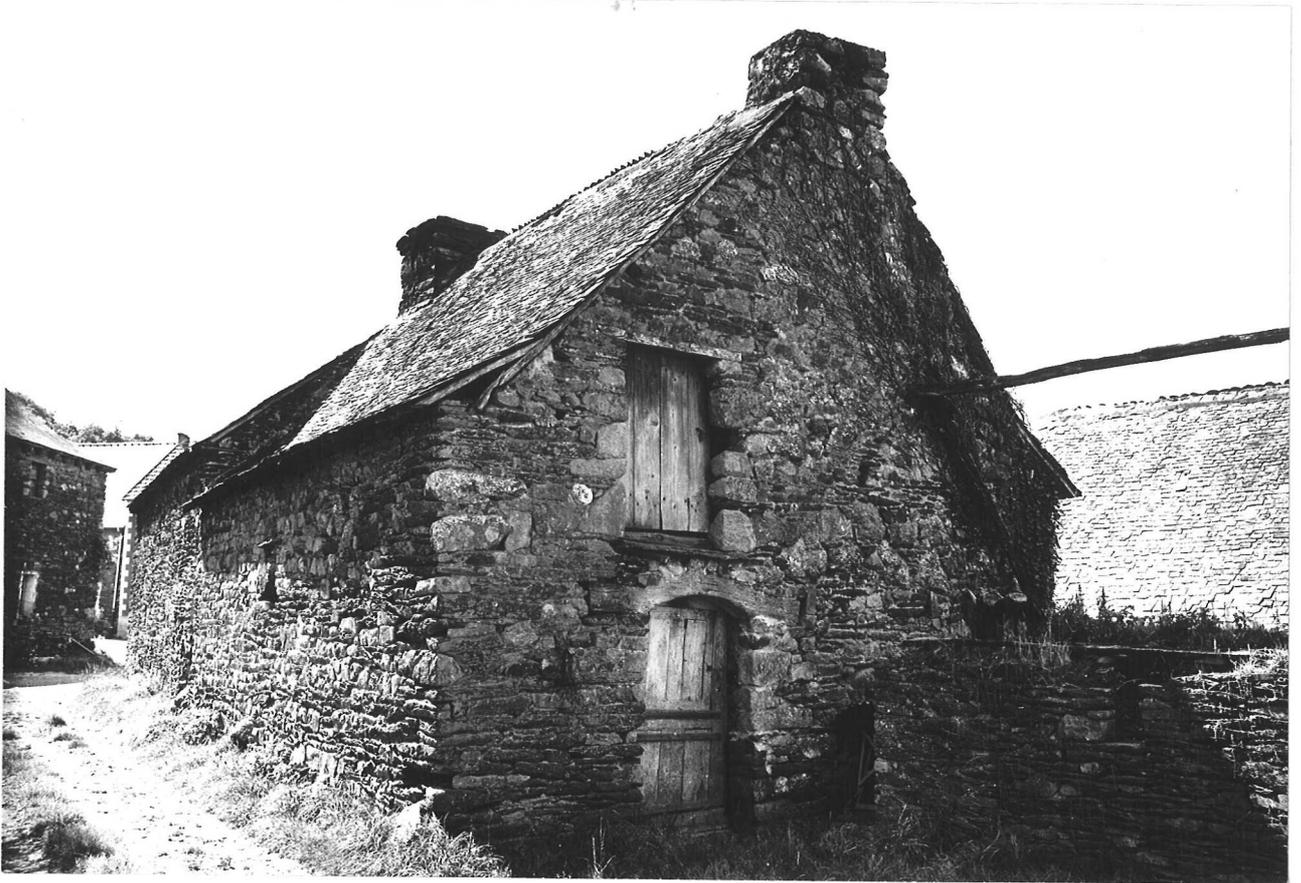
Fig. 4

Vue générale Nord-Est

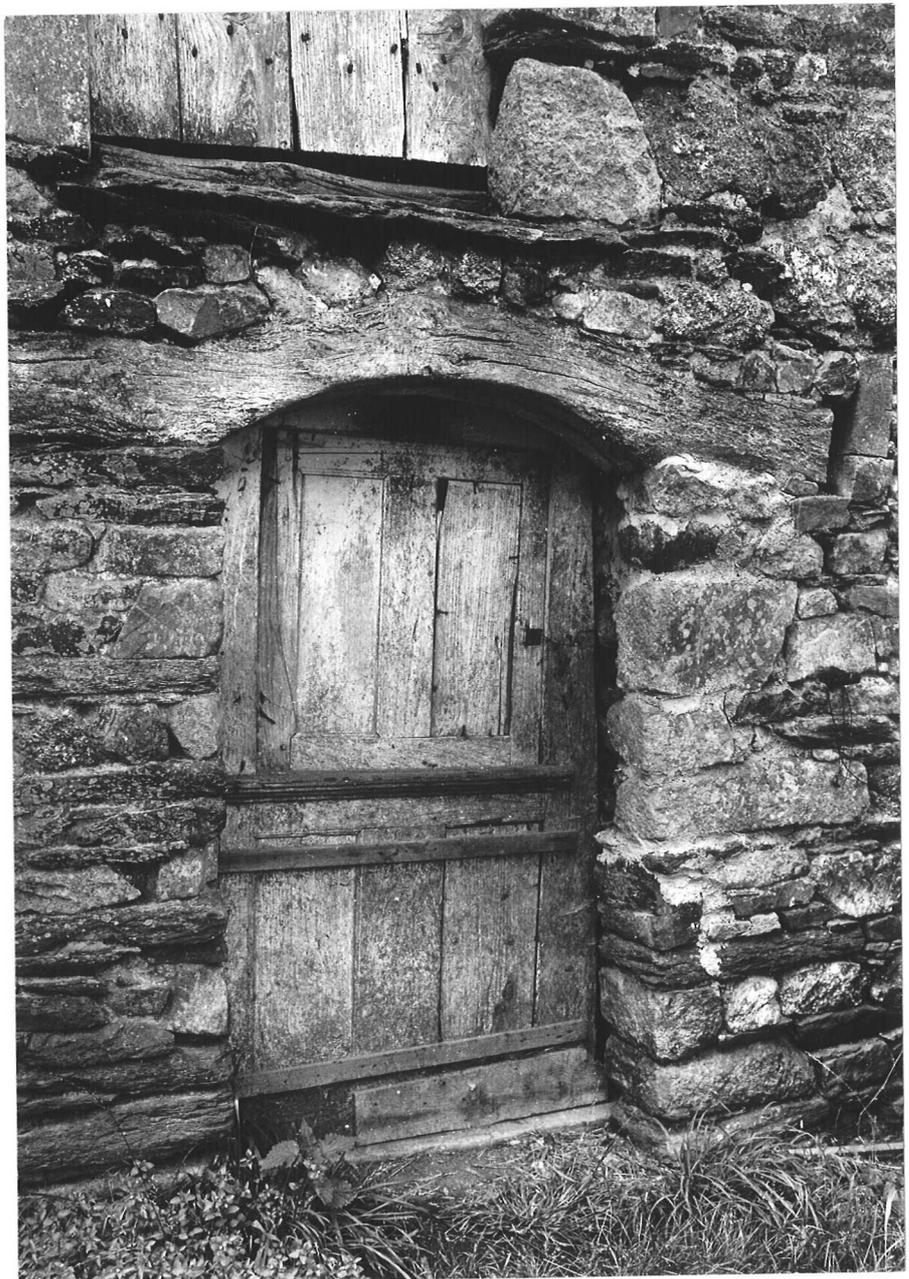
Fig. 5

Porte du pignon Nord
