GUER

SAINT JOSEPH

FERME

Établi en 1977 par DUFIEF, LE LOVARN

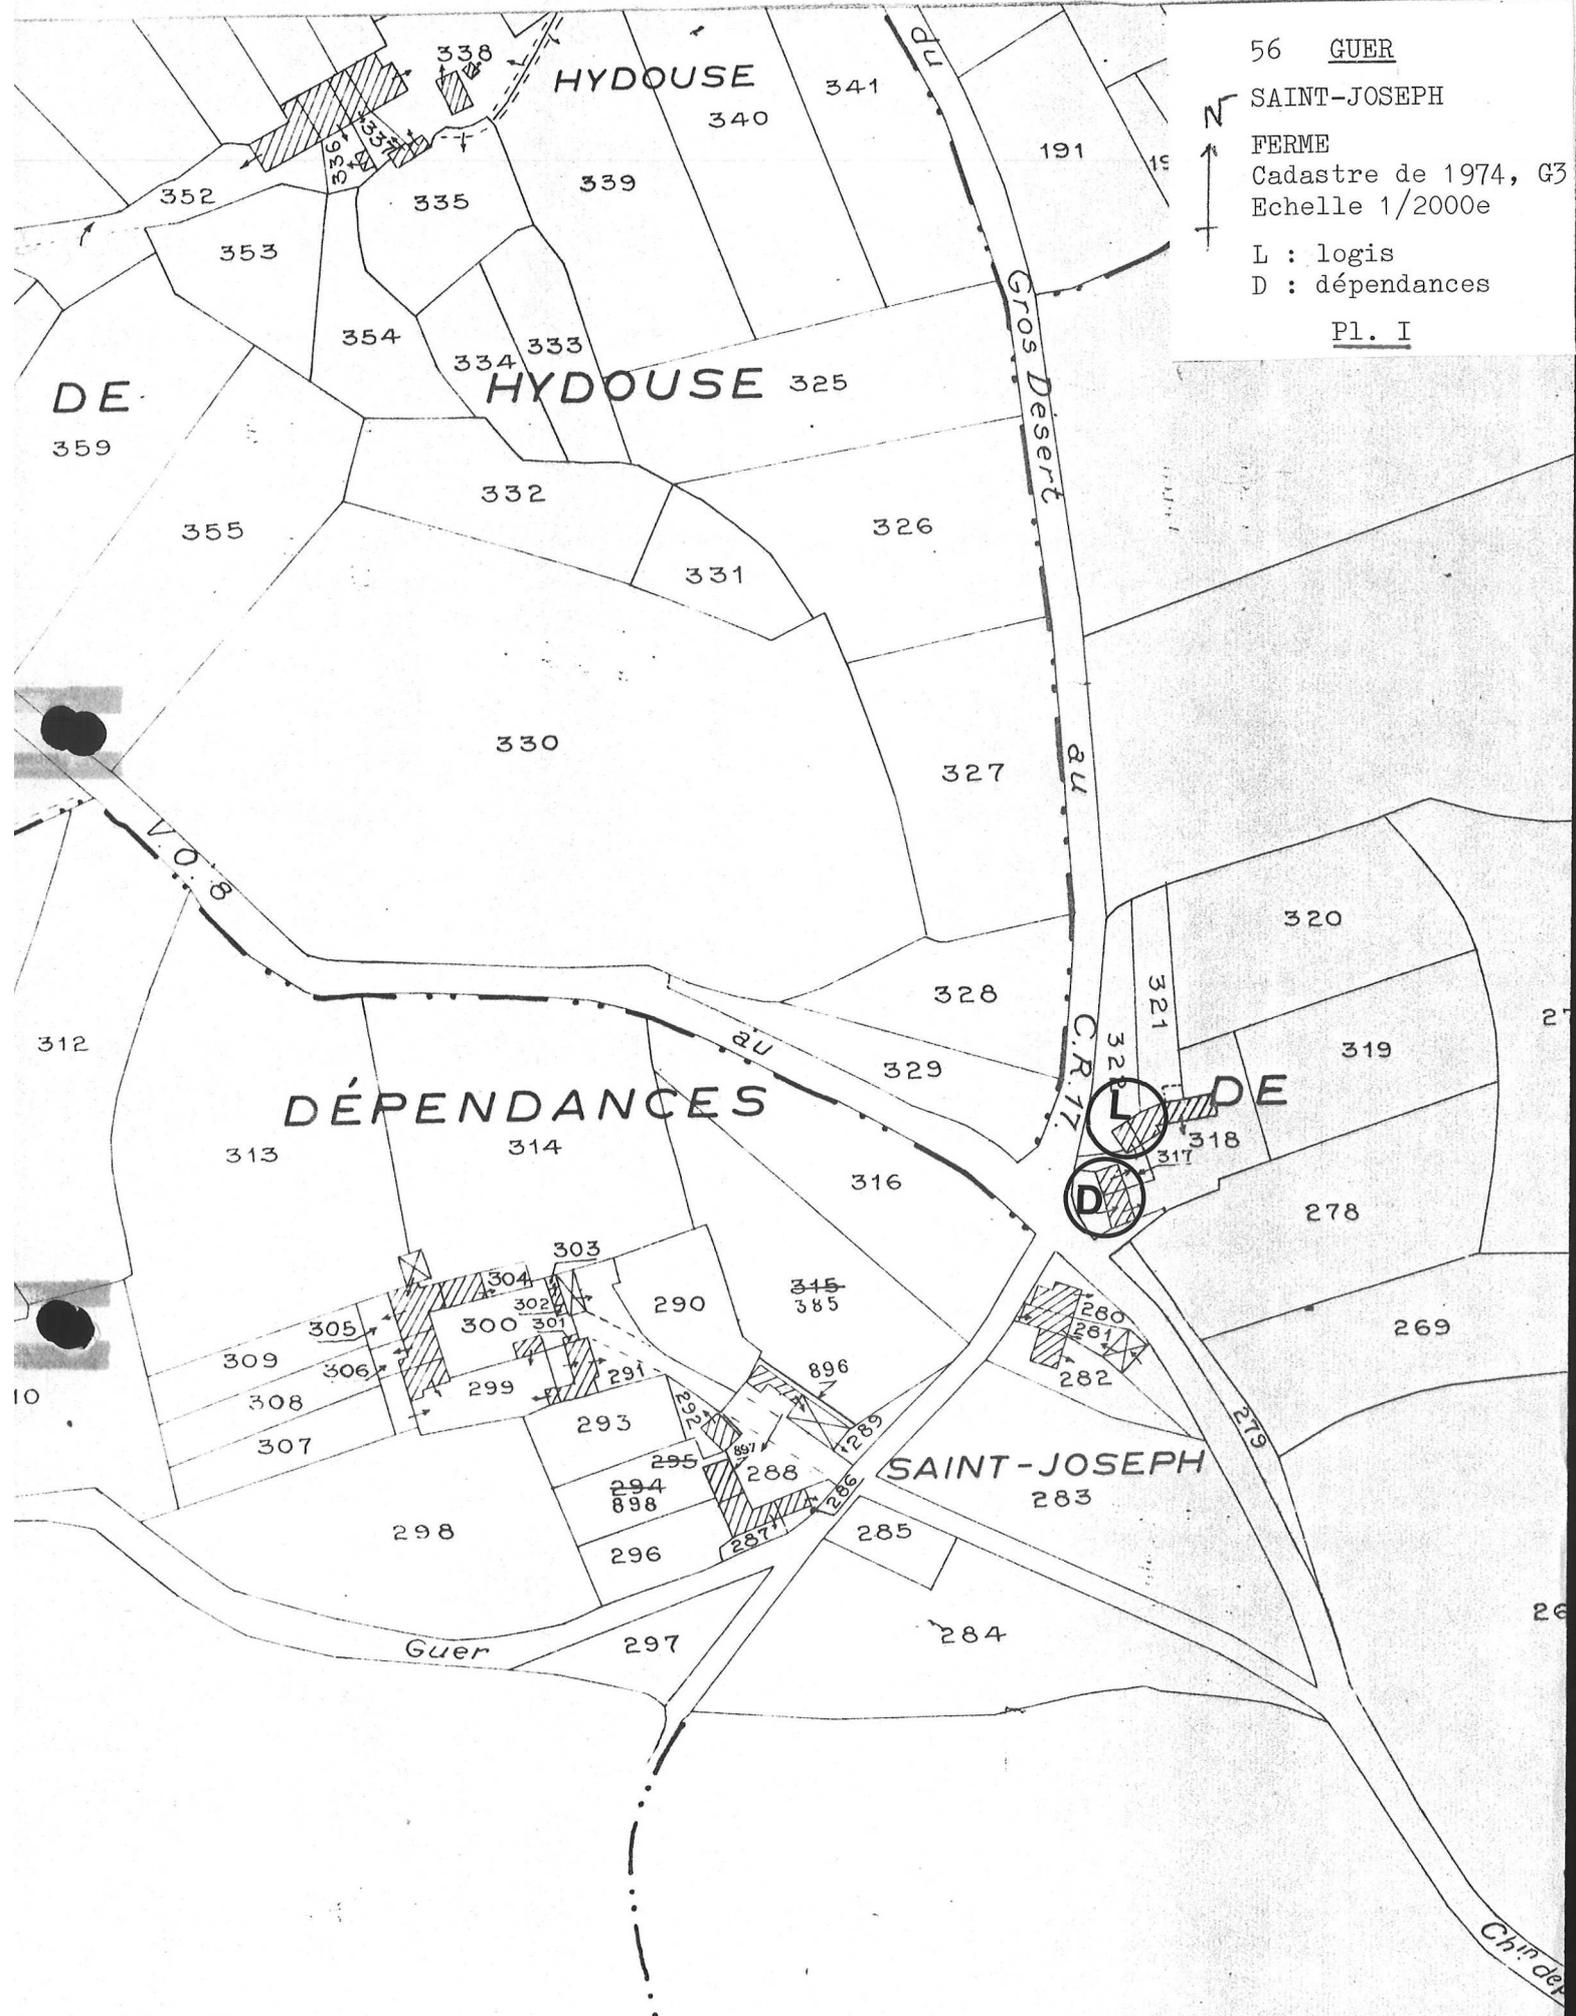
Pl. I

FERME
Cadastre de 1974, G3
Echelle 1/2000e

L : logis
D : dépendances

- Composition d'ensemble ; corps de bâtiment L à fonction mixte (logement + étable + stockage) occupant le Nord de la cour, longée à l'Ouest par un second corps (D) groupant étables et remise (cf. pl. I).

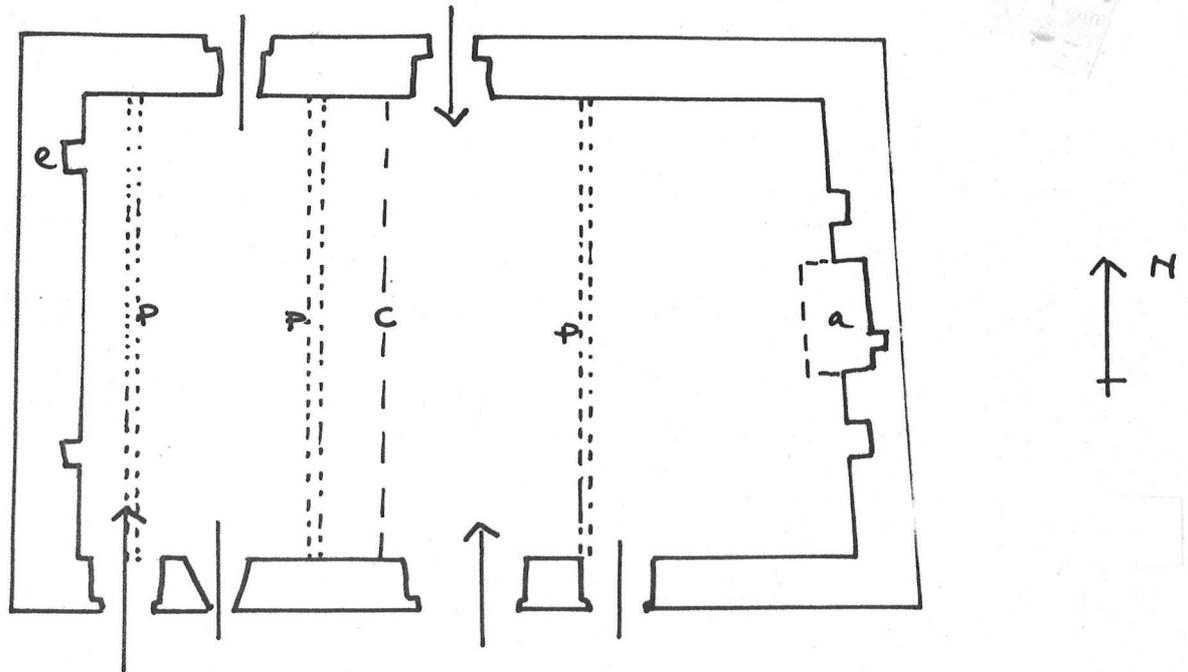
Pl. II

PLAN AU SOL DU BATIMENT L

Relevé schématique à l'échelle du 1/100

a : cheminée engagée

c : cloison de planches

P : poutres

e : étagère murale dissymétrique à
tablette de bois (t) →

Sol en terre battue

h sol - poutres : 2,24 m

Epaisseur des murs : 0,80 m

- Structures : les deux corps sont à rez-de-chaussée et comble en surcroît. Le surcroît du corps L est de 0,90m au Nord et de 0,75m au Sud.

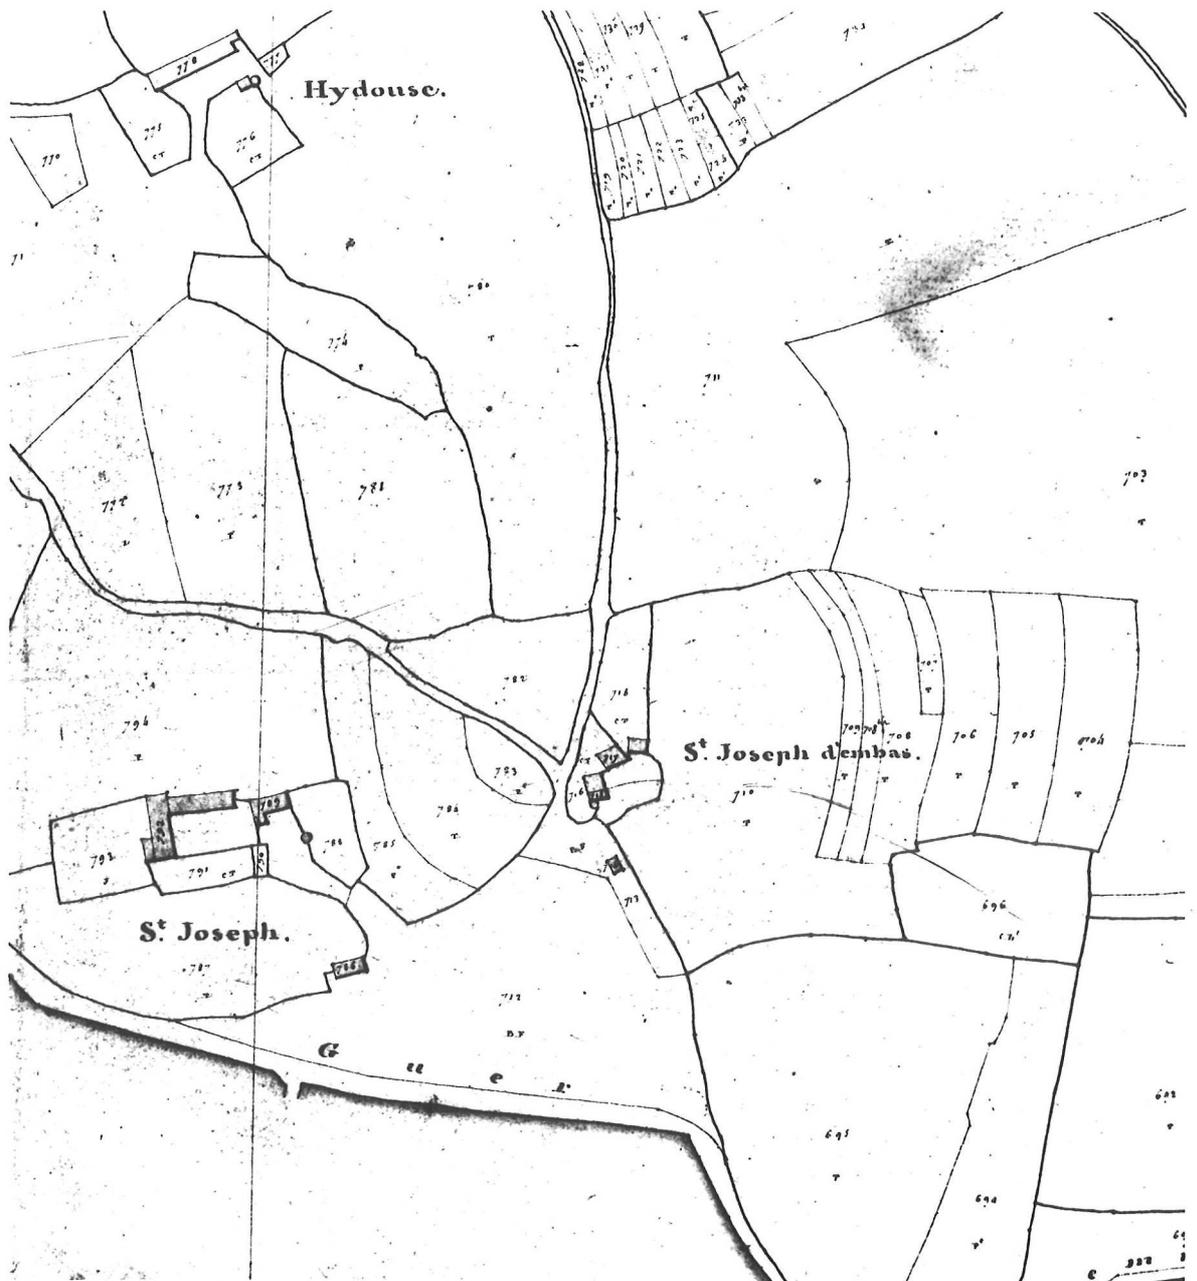
Doc. 1

Cadastre de 1813, D3

D'après un acte notarié le corps de bâtiment L aurait été construit en 1784. L'information est confirmée par l'examen du Cadastre de 1813 (cf. Doc. 1) qui laisse supposer des modifications possibles dans la partie Est (reprise visible dans la maçonnerie). Quant au bâtiment D également porté au Cadastre de 1813 il porte des traces de reprise et de collage qui indiquent des remaniements et sans doute un changement de fonction : l'appendice circulaire figuré au cadastre de 1813 pouvant figurer un four, n'existe plus tandis que la surface du bâtiment s'est agrandie. La mise en oeuvre du matériau et les ouvertures restent cependant très proches de celles du bâtiment L.

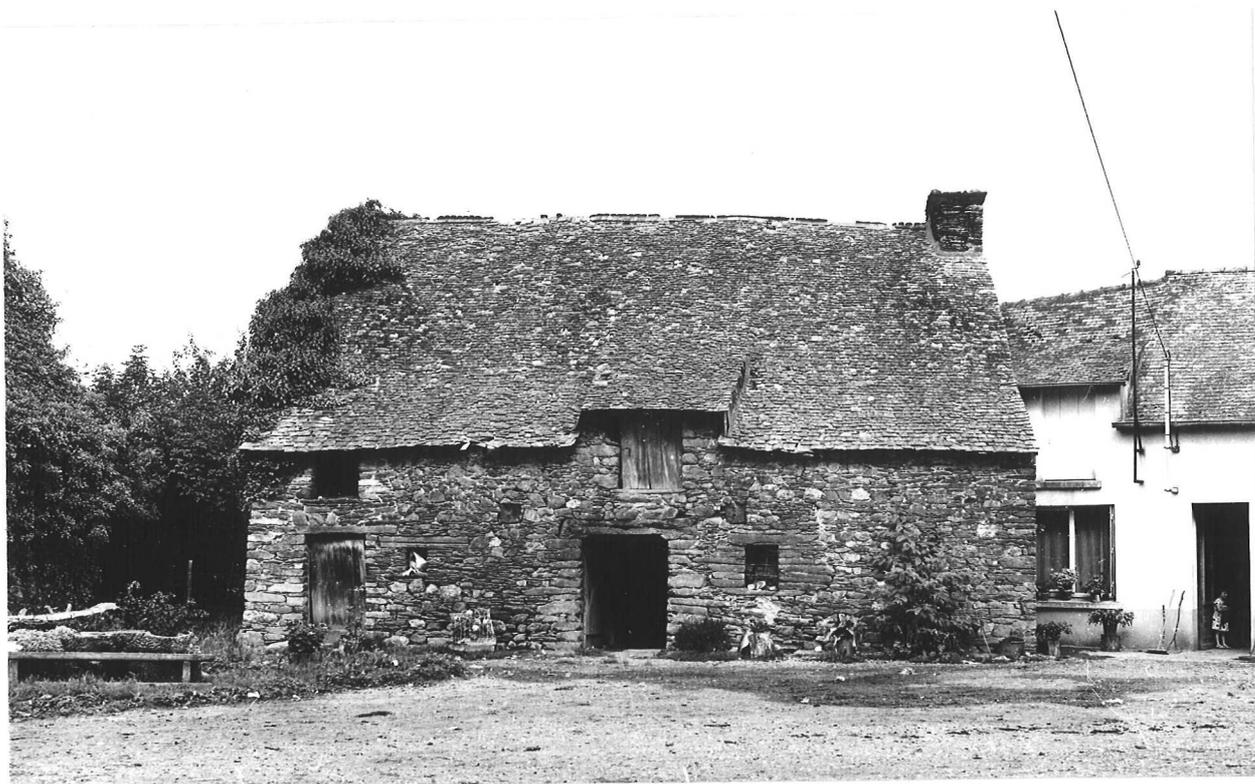
Fig. 1

Corps L (Etable et Logis),
élévation Sud

- Elévations : élévation antérieure du corps L caractéristique par la mise en oeuvre du matériau autour des ouvertures (utilisation de longues dalles de schiste) et l'utilisation conjointe des linteaux en schiste ou en bois. Fenêtre protégée d'une grille à noeuds carrés sur champ.

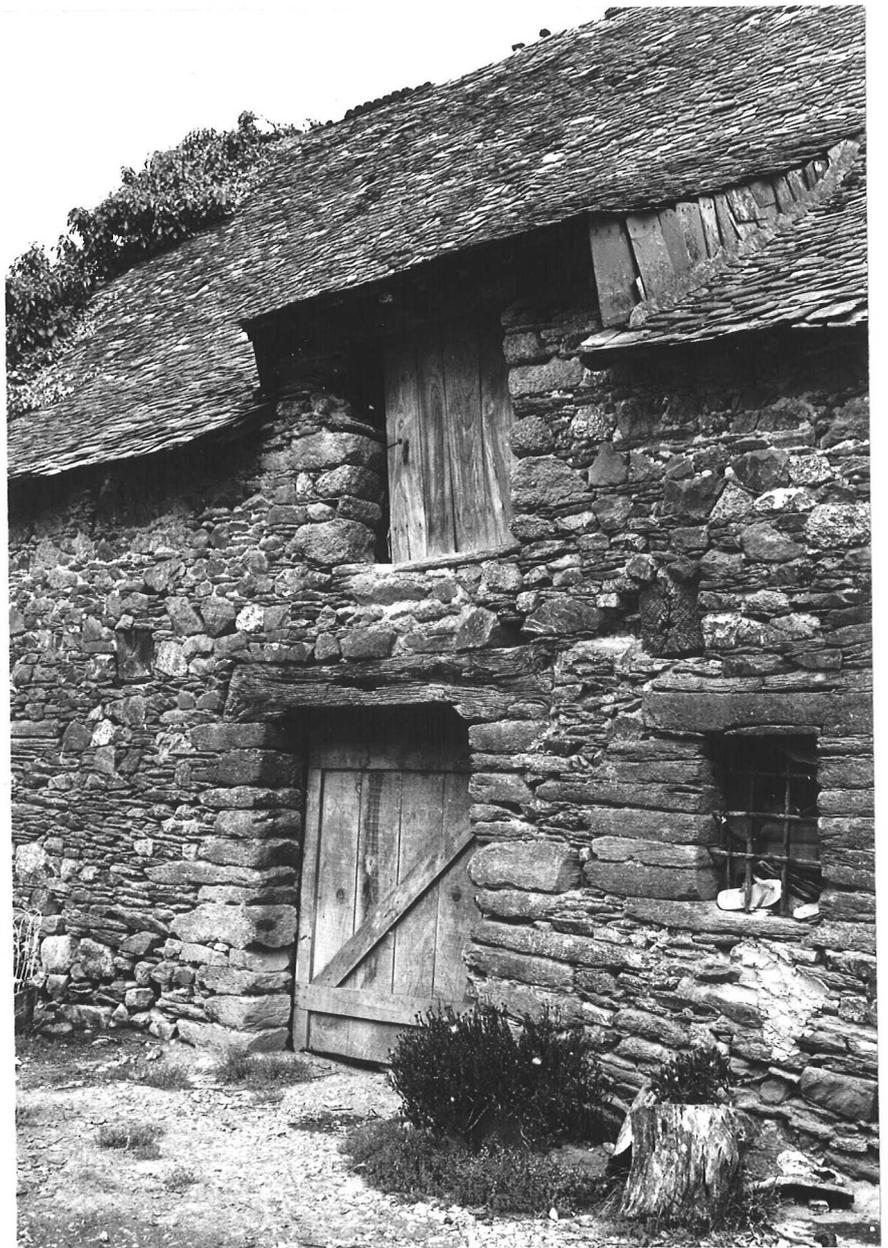
Fig. 2

Elévation Sud du logis,
détail de la travée centrale

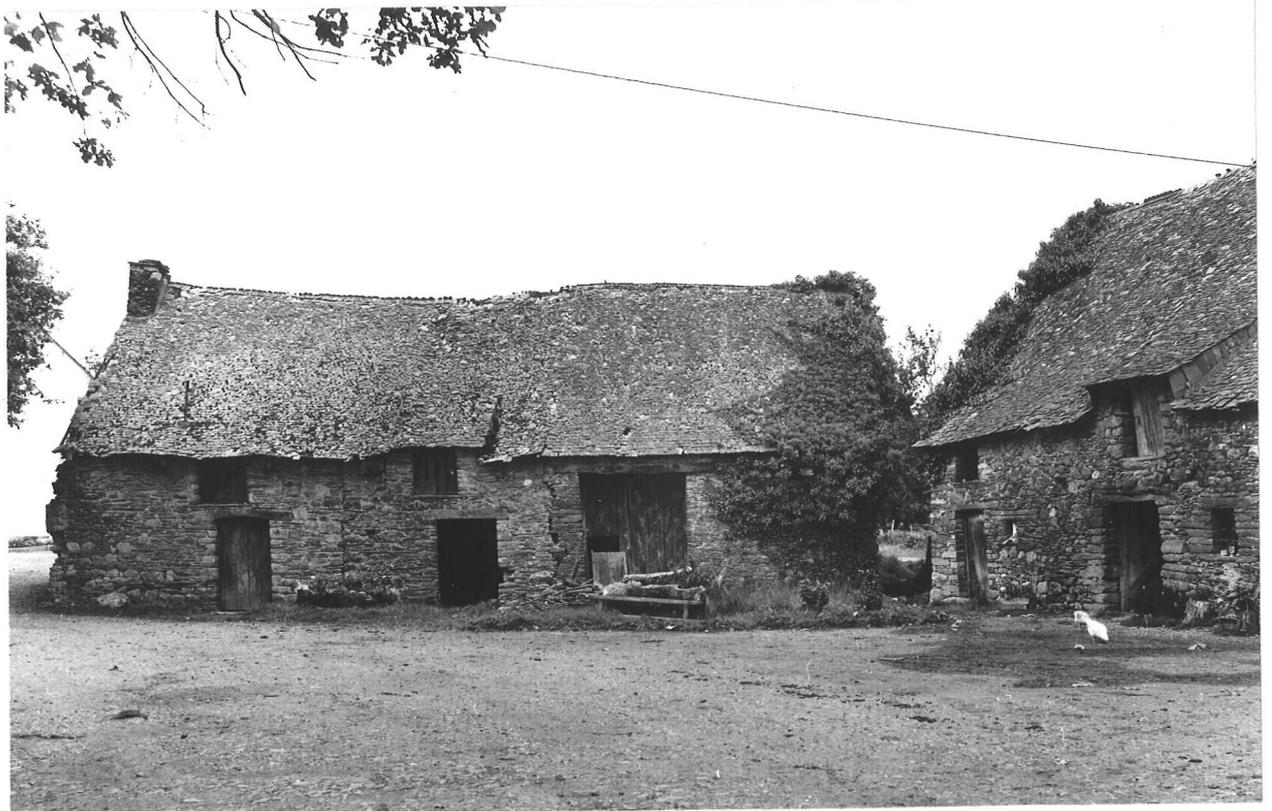
Fig. 3

Corps de dépendances D
Vue générale Est
