MONTENEUF
commune

BECIHAN
lieu-dit

1ERE FERME

Établi en 1977 par DUFIEF, ROUARD, TUGORES

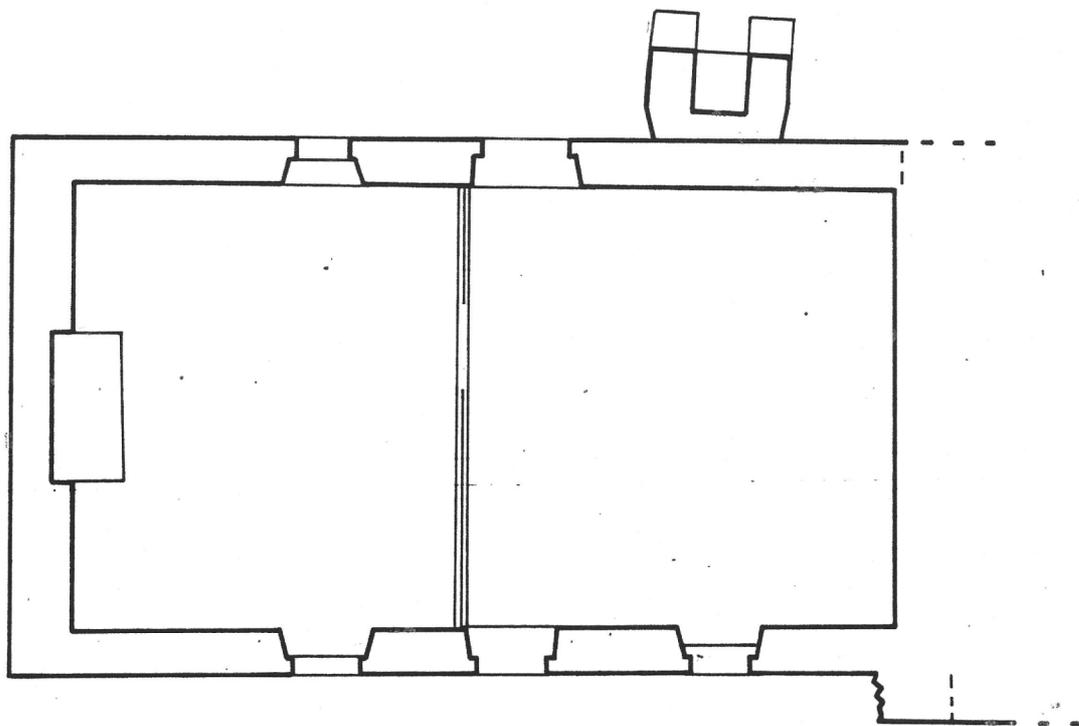
Pl. II

(relevé expédié au 1/100)

Plan au sol

4. Structures : plan rectangulaire (12,6x7,2m; dimensions extérieures), simple en profondeur, divisé par une cloison transversale en bois; coupe à rez-de-chaussée et comble en surcroît.

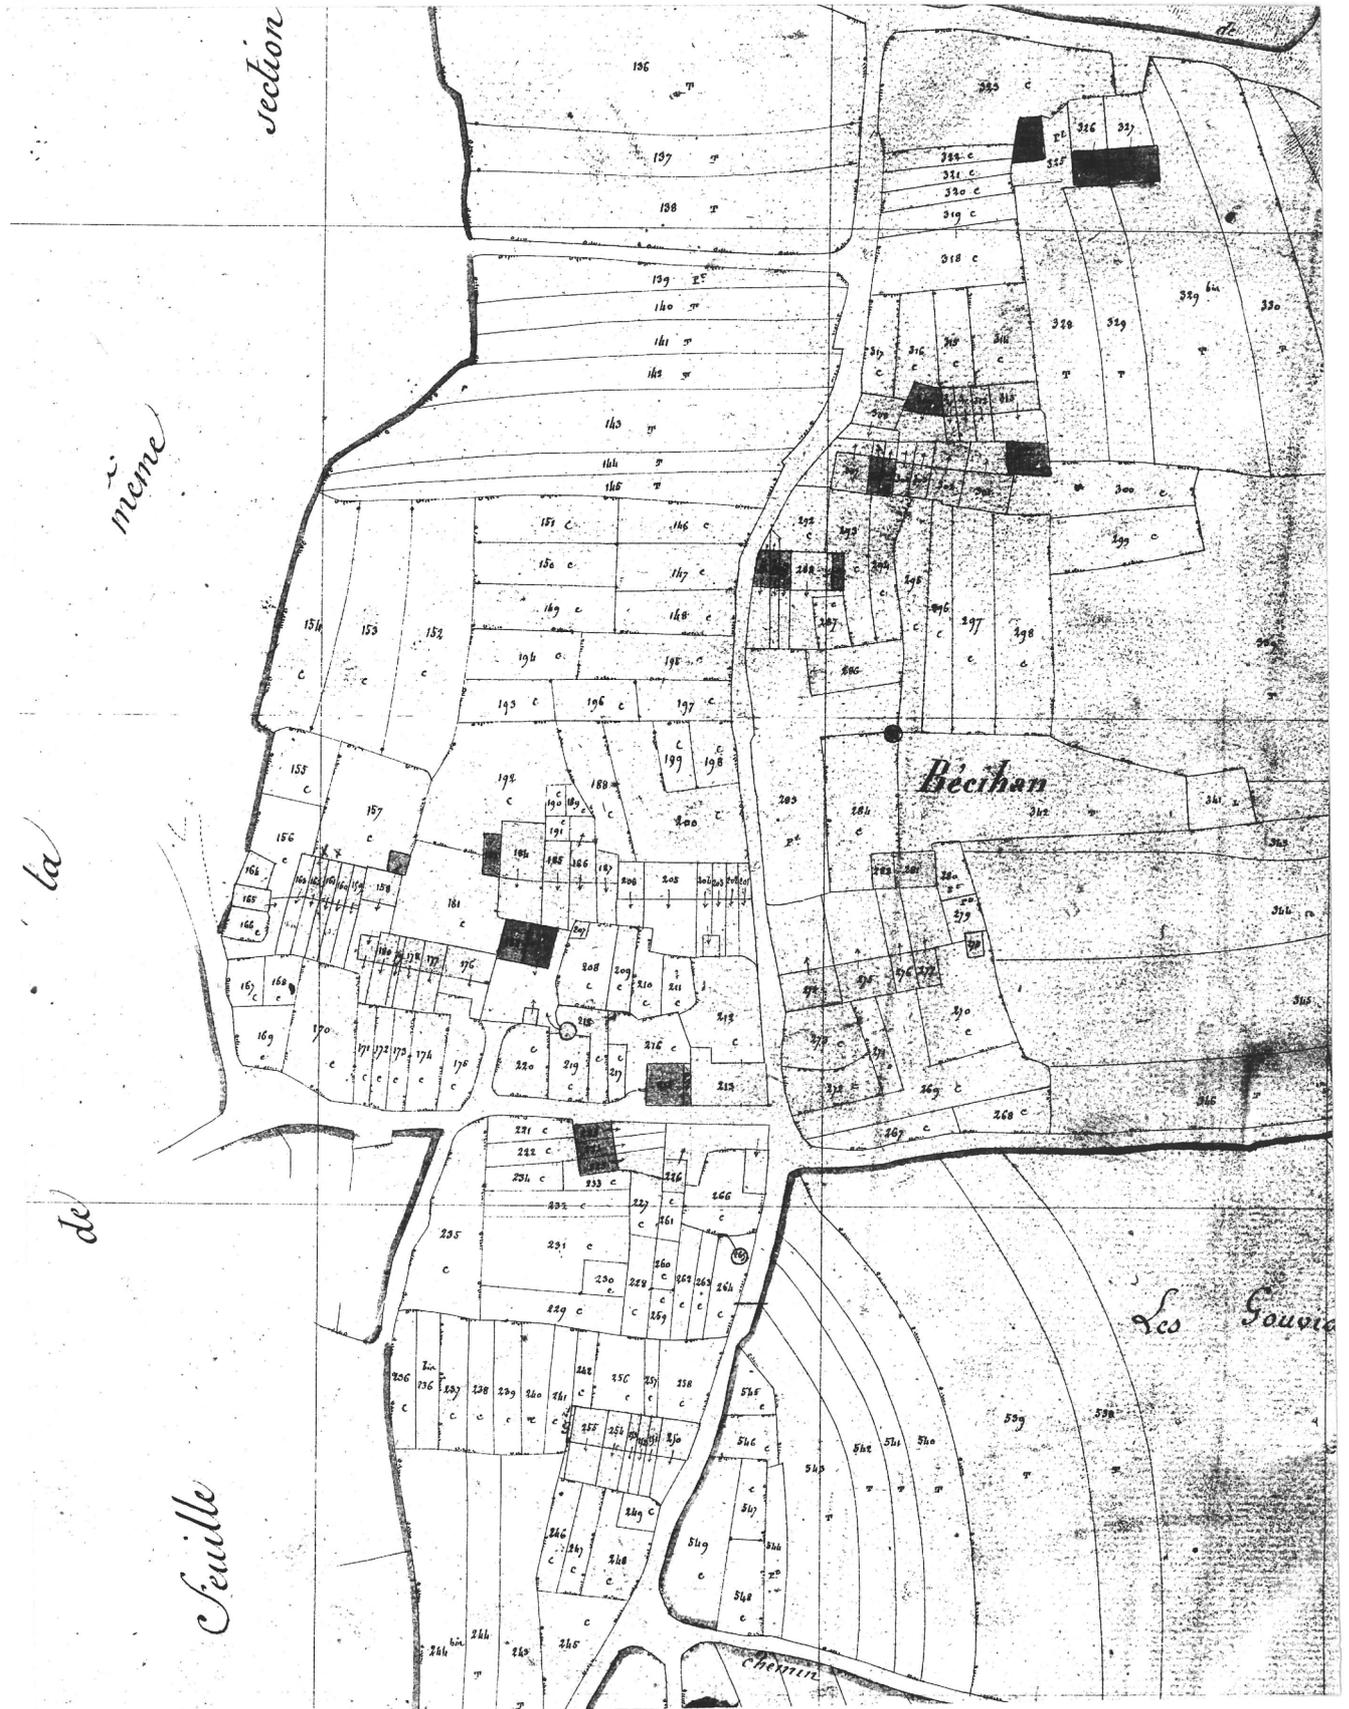
Doc. 1

FERME N° 1
Cadastre de 1847, K2

L'édifice figure au cadastre de 1847, parc. 274 (cf. doc.1). On peut situer sa construction dans la première moitié du XIXe siècle. Il est représentatif du type A1 et n'a pas subi de transformation.

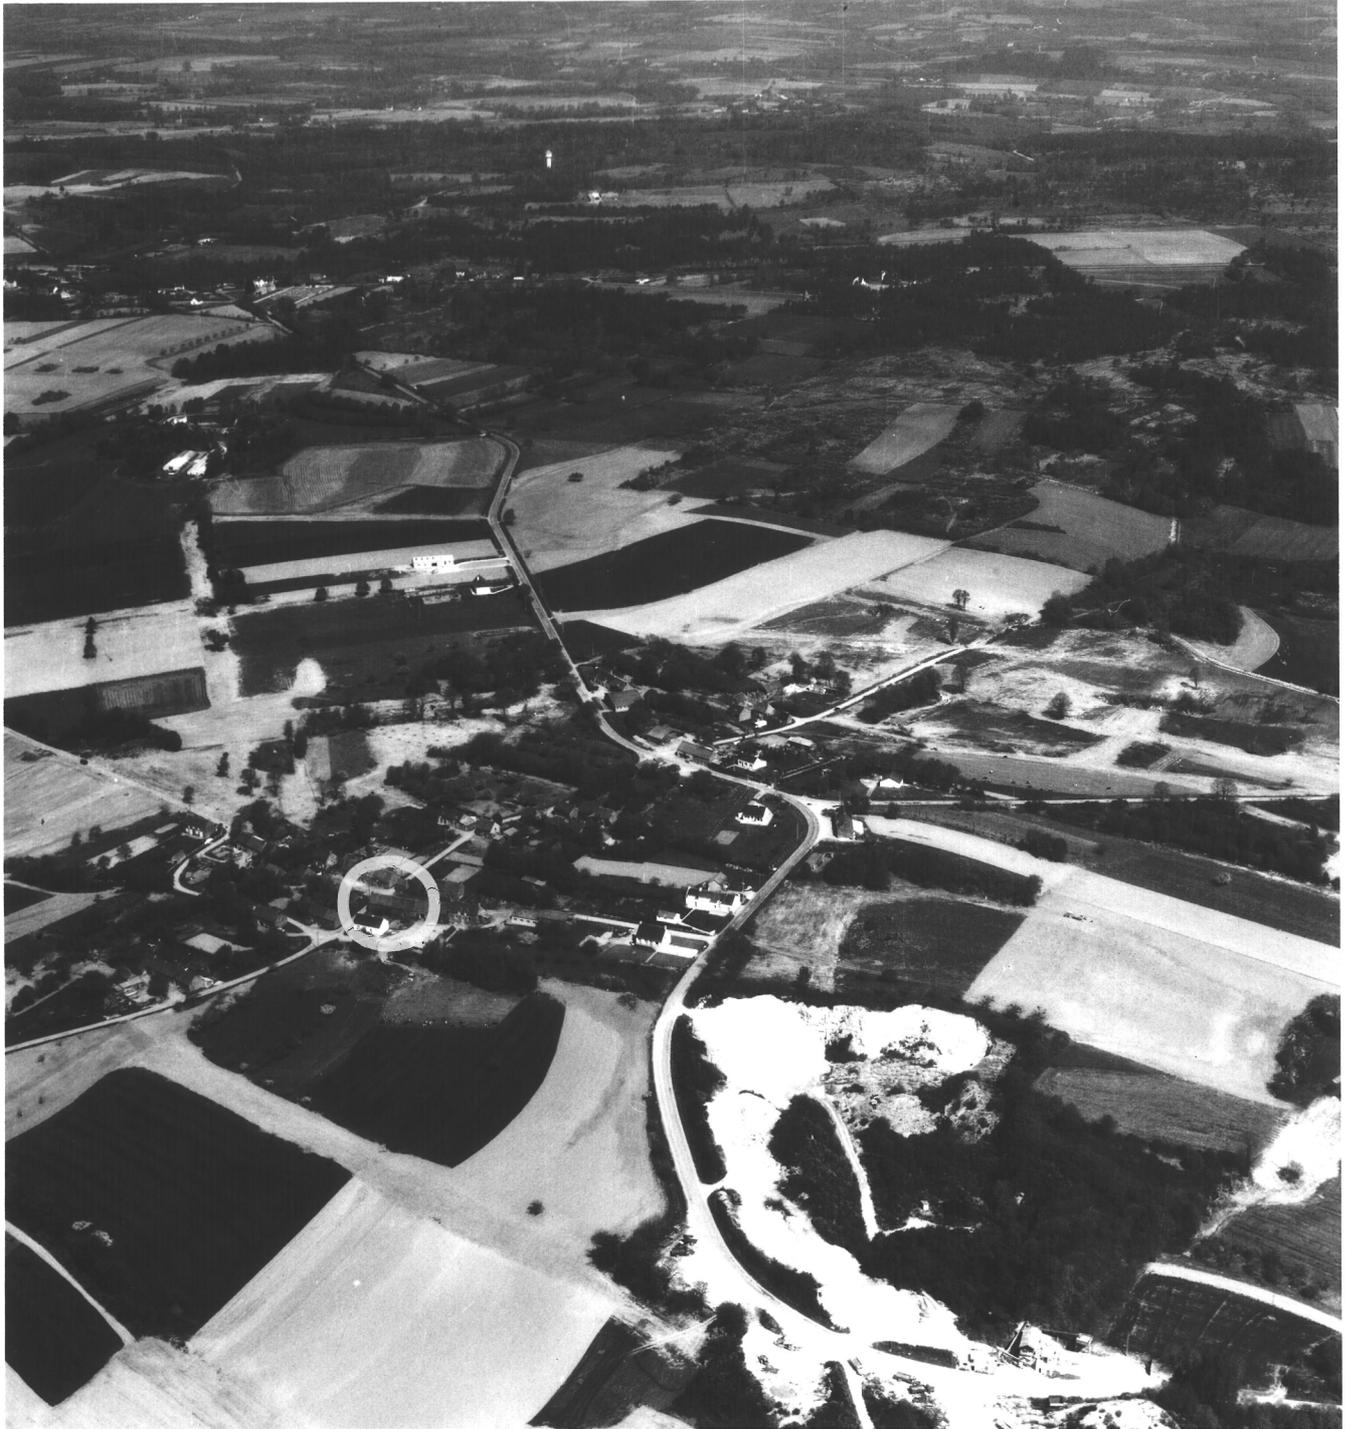
Fig. 1

Vue aérienne prise du Sud

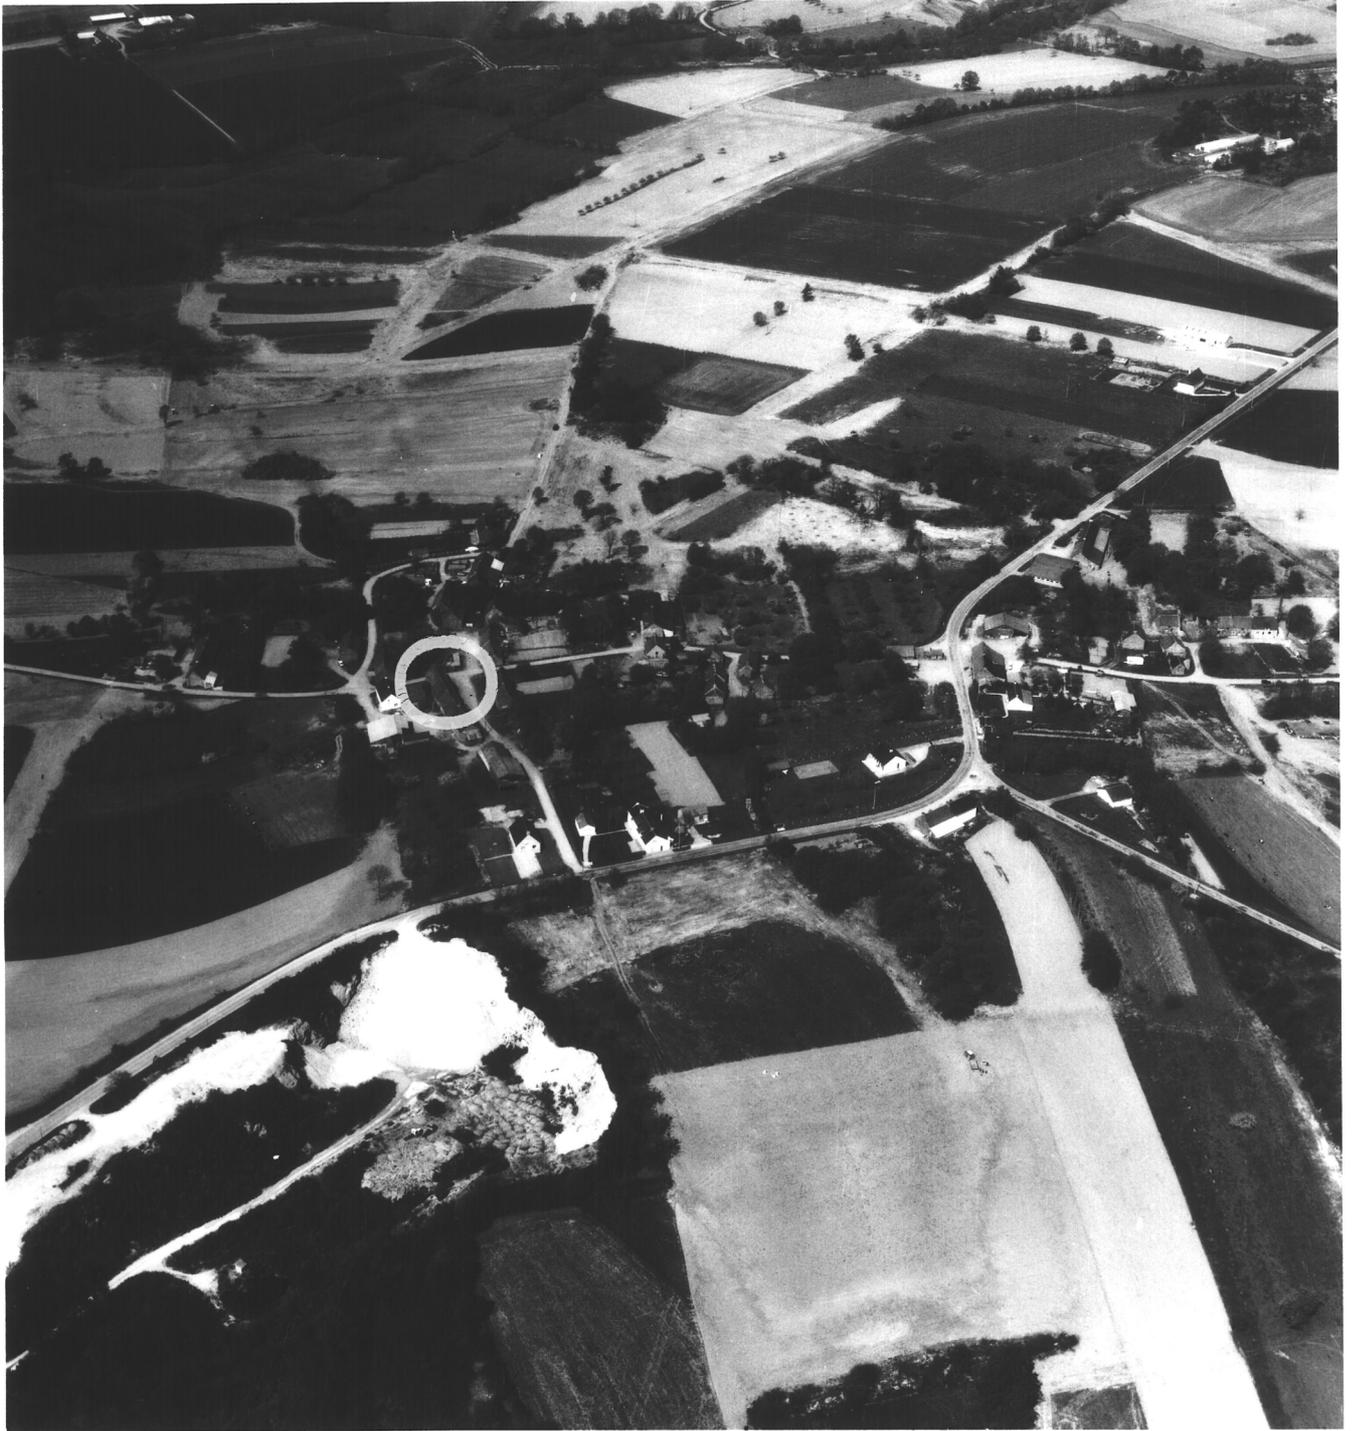
Fig. 2

Vue aérienne prise de l'Est

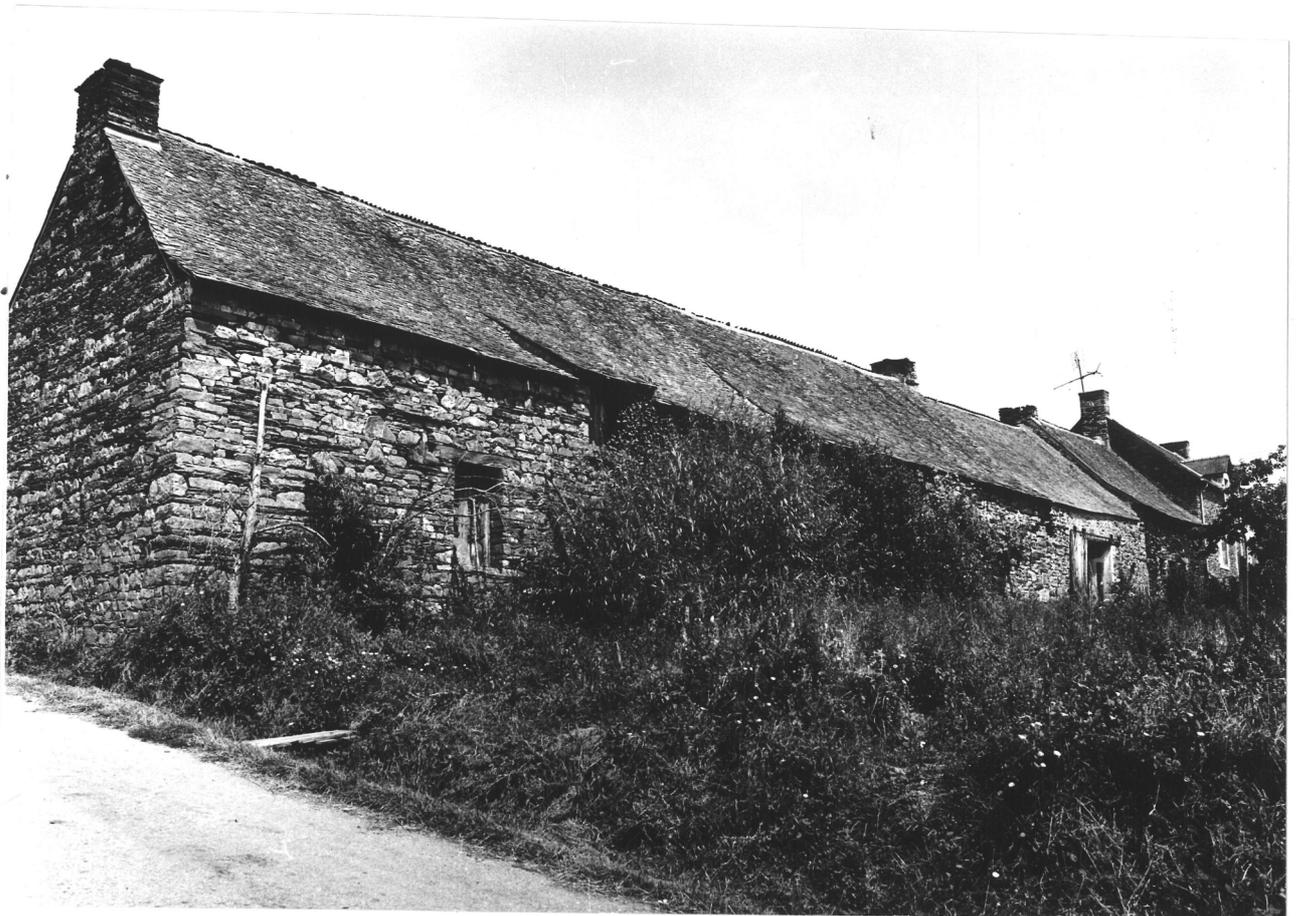
Fig. 3

Vue de situation
prise du Sud-Est

1. Situation : dans le noyau Sud du hameau qui en comporte trois et occupant l'extrémité Ouest d'un alignement de cinq bâtiments.

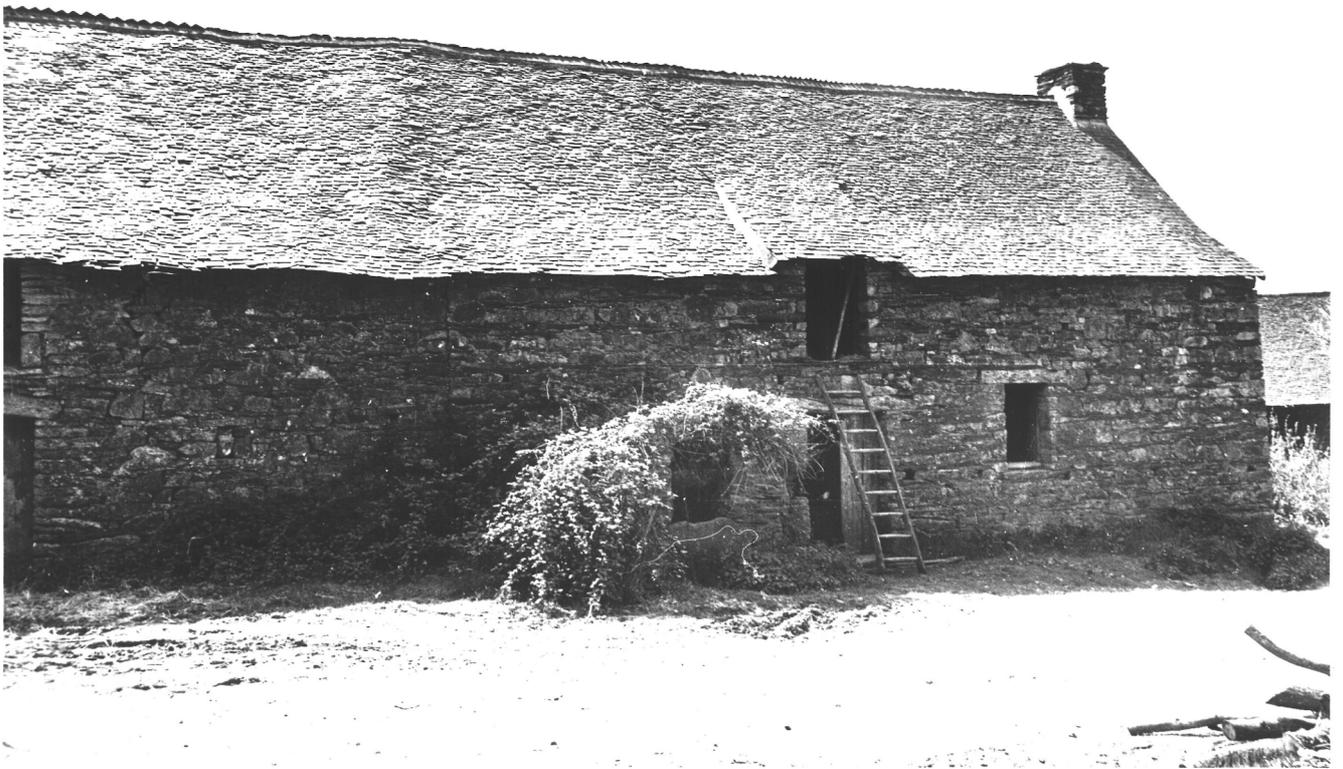
Fig. 4

FERME N° 1
Elévation Nord

5. Élévations : élévation Sud ordonnancée, à baies rectangulaires à linteau de bois. Elévation Nord à porte et fenêtre, cette dernière à volets de bois à panneaux à recouvrement. A l'intérieur, contre le mur Ouest, cheminée engagée, à linteau de bois et hotte droite. L'embrasure des fenêtres se prolonge jusqu'au sol.

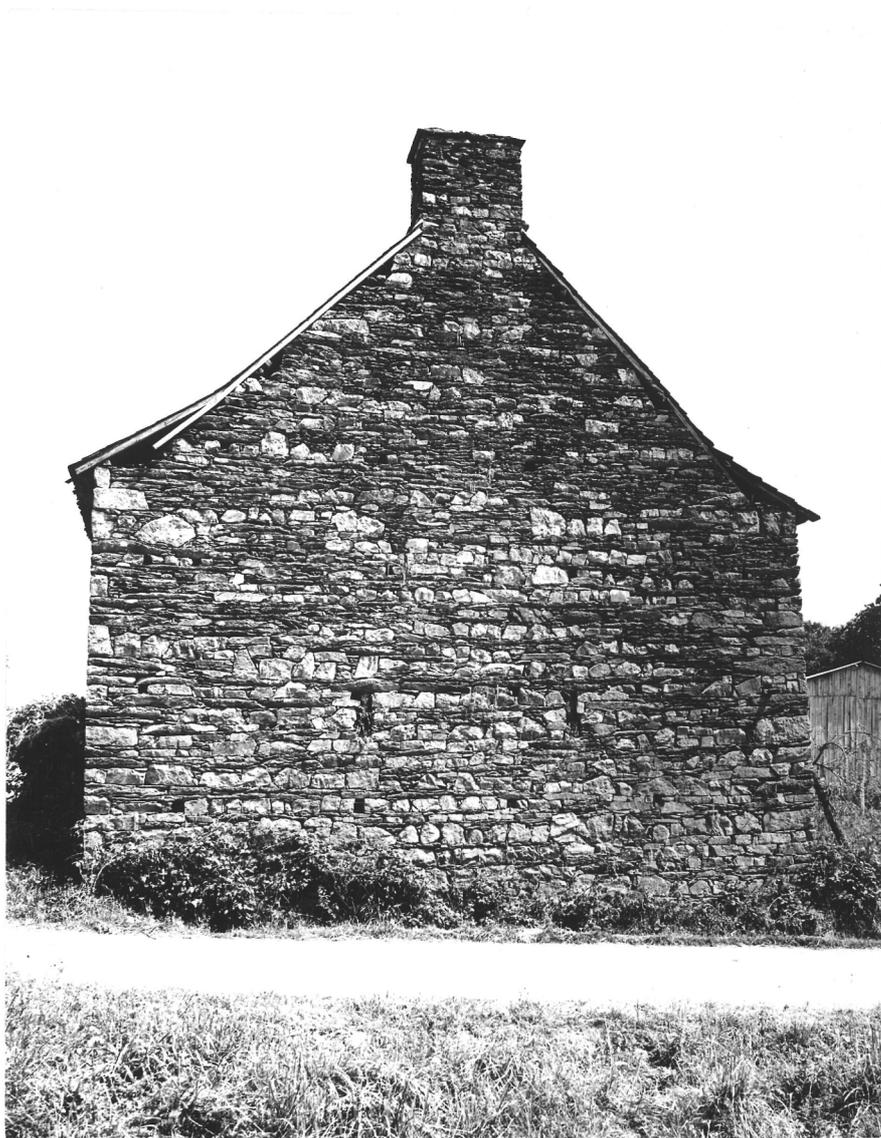
Fig. 5

FERME N° 1
PIGNON OUEST

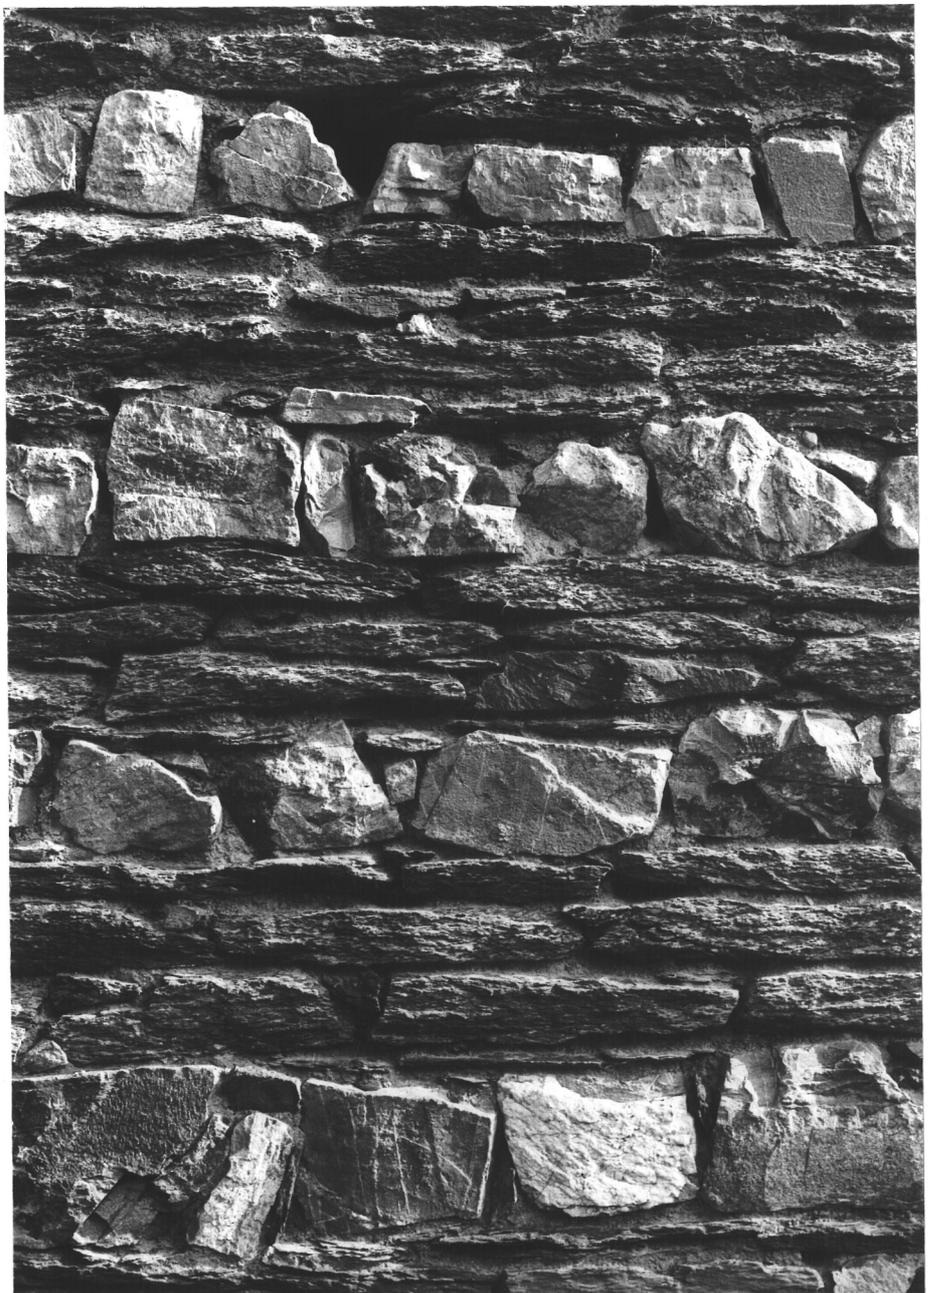
Fig. 6

Appareil mixte du PIGNON OUEST

3. Matériaux : appareil mixte (schiste, grès, quartz), joints creux; sol en terre battue; cloison transversale en bois.
