56 ..... PORCARO .....  
n° département ..... commune .....  
PORCARO ..... 1021  
lieu-dit ..... adresse .....  
VANNES ..... GUER .....  
arrondissement ..... canton .....  
édifice ou ensemble contenant .....  
dénomination et titre de l'œuvre .....  
EGLISE PAROISSIALE  
NOTRE DAME

Établi en 1977 par DUFIEF, VE FOLL, TUGORÈS

56 PORCARO Eglise paroissiale Notre-Dame. Plan au sol, croquis  
avec localisation du mobilier.

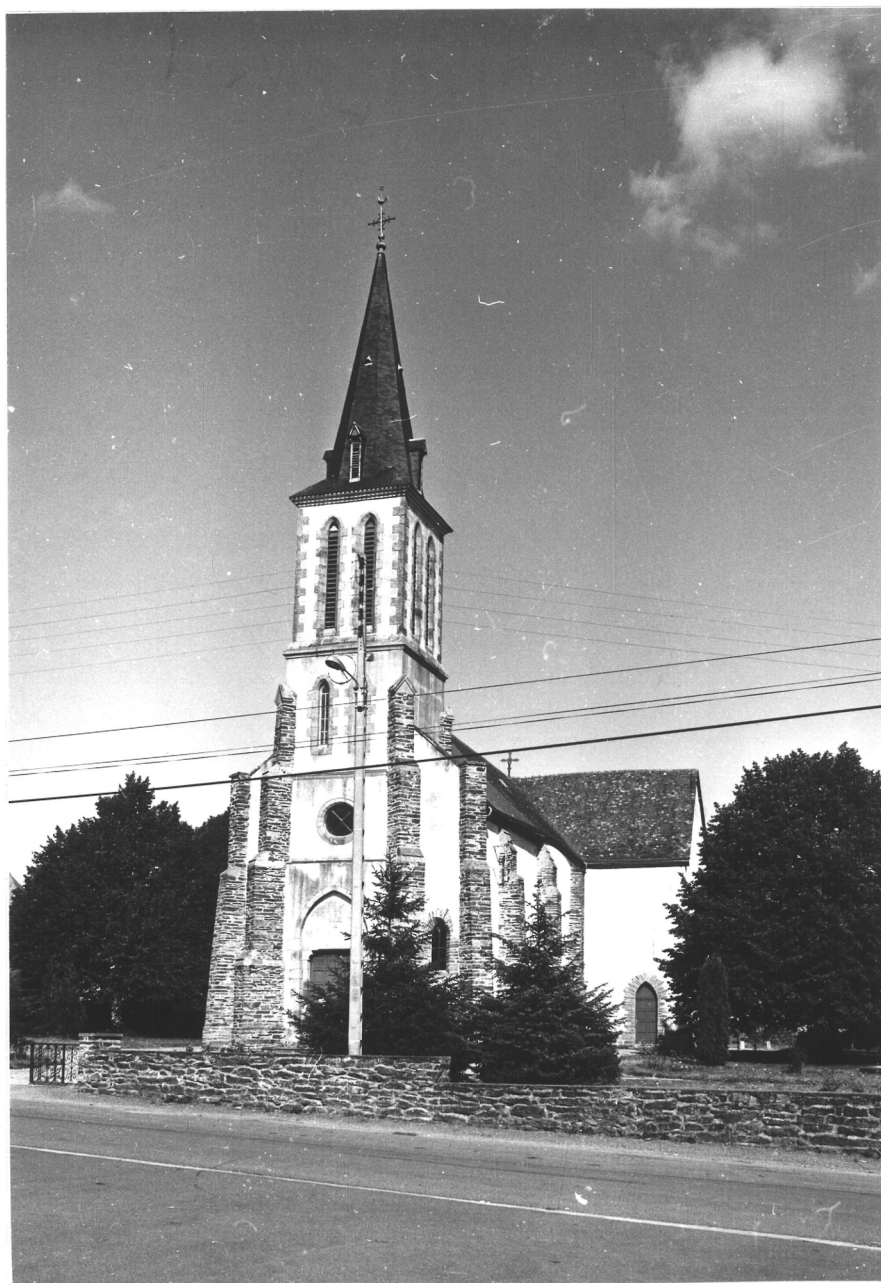
Fig. 1

Vue générale Sud-Ouest

77.56.693 X, cl. DAGORN

5. Elévations : tour-clocher occidentale à quatre niveaux sommée d'une flèche octogonale en charpente; murs Nord et Sud de la nef et angles de la tour-clocher renforcés de contreforts talutés; élévations de la nef ordonnancées sans travée.

6. Couverture : toit à longs pans et à noues. Flèche octogonale avec égoût de plan carré retroussé.
