PORCARO

CROIX DE CHEMIN

DE PORCARO

Établi en 1977 par DURIEF

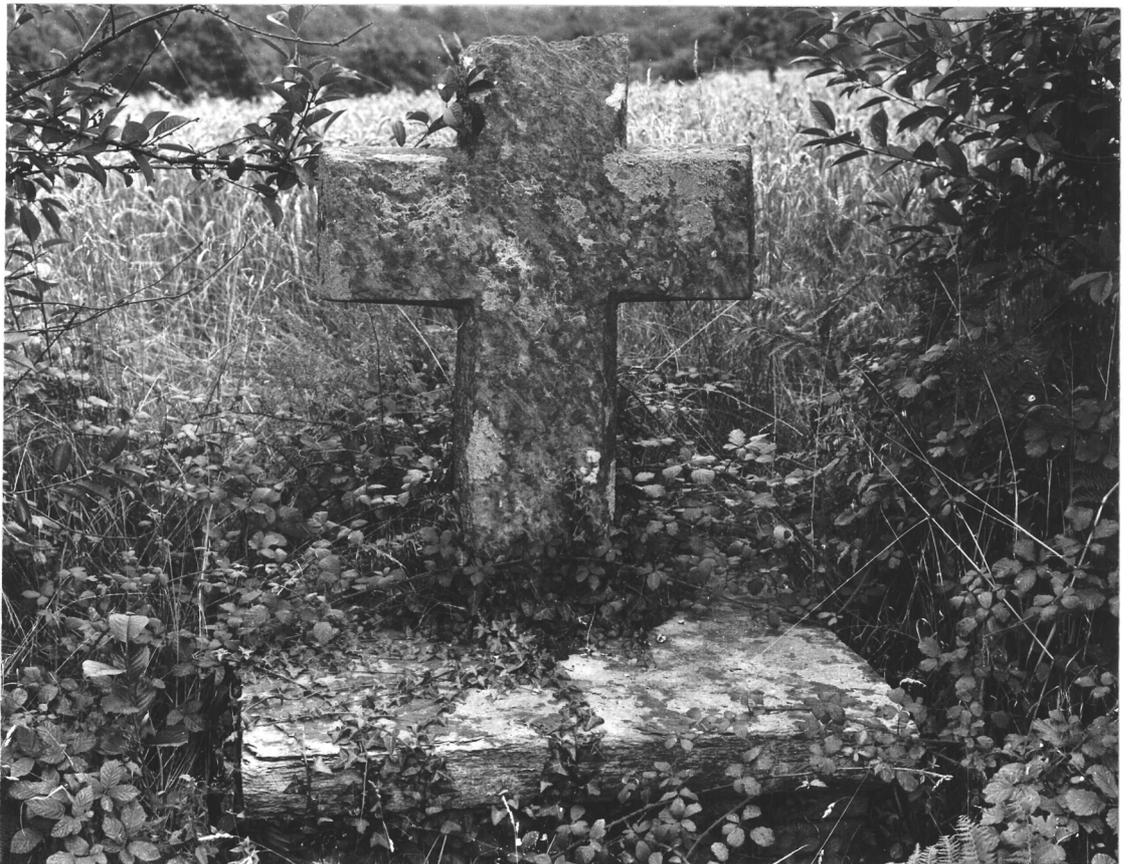
Fig. 1

3. Composition : croix latine monolithe, à rebord chanfreiné, sur soubassement appareillé et surmonté d'une dalle en schiste.

Fig.1 Vue générale de la croix cl. n° 77.56.1082 X

CROIX DE CHEMIN DITE DE PORCARO
Face Nord
