56				PLOURAY				
o département	commune							<u>L.</u>
			LOCI adresse o	MARTA u lieu-dit		***************************************		
PONTIVY				GOURIN				******************************
arrondissement			canton					
	CHAPELLE			33 04				
			dénominati	on et titre de l'œuvre		<del></del>	matr	ricule
Repérage					* * * * * * * * * * * * * * * * * * * *			-
Carte I.G.N.	échelle : 1	/50 <b>000</b>	feuille :	ROSTRENEN	Lambert :	.1	X	17780
							Υ	06410
Cadastre	année :	1838	section:	<b>G</b> 3	parcelle :	1092		
	année :	1958	section :	<b>G2</b>	parcelle :	674		
Propriétaire :								
Destination actuelle :								
Protection M.H.:								
État de conservation :				•				
Dossier établi le :			par

CHAPELLE DE LOCMARIA

XVe - XVIe siècles

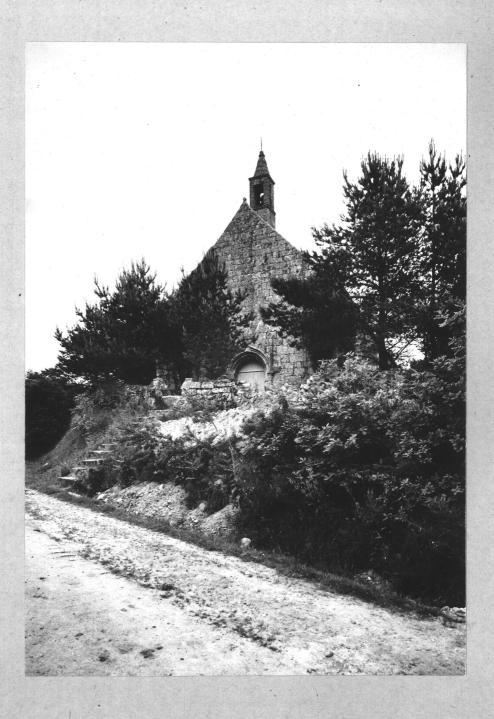
Façade Ouest vue axiale

<u>Facade Ouest</u>: Pignon triangulaire, en moyen appareil régulier, avec pierre taillée en boule au faîte. Les deux contreforts s'arrêtent au départ des rampants. Ils sont à double étagement - couronnement à trois faces, souligné d'un larmier. Base moulurée. La moulure se prolonge au même niveau sur toute la largeur de la façade.

Porte centrale en arc brisé. Ebrasement à trois cavets. Archivolte en accolade moulurée, surmontée d'une banderole déroulée, flanquée de deux pilastres rectangulaires à base et chapiteau moulurés.

A hauteur d'imposte, pierre sculptée en faible relief. Amorce de pinacle découronné au-dessus. Pierre tombale adossée au mur côté Nord.

Clocheton de plan carré construit en retrait du mur pignon.

Basse carrée surmontée d'une corniche moulurée Chambre de Cloches percée de deux baies rectangulaires à linteau à l'Est et à l'Ouest, de deux ouvertures plein cintre étroites recoupées par une traverse au Nord et au Sud. Seconde mouluration au-dessus.

Flèche conique appareillée, faîte bordé d'une torsade et surmonté d'une branche de Croix de fer.

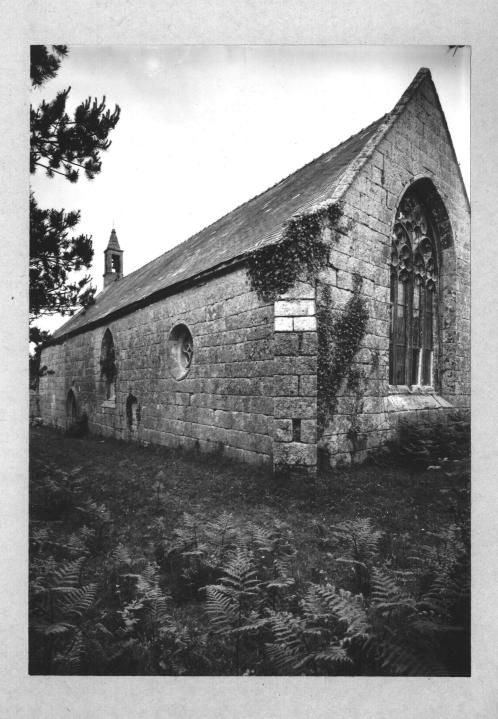
Façade Sud

<u>Facade Sud</u>: Mouluration irrégulière interrompue à l'Est. Porte à peu près centrale, en arc brisé, ébrasement en cavets, archivolte saillante en arc brisé retombant sur deux culots à têtes humaines.

Pierre sculptée d'une sorte de fleuron au sommet de l'archivolte. A partir de cette porte, la partie Est est recoupée par une porte marquent le milieu : basse, en accolade, à double cavet, séparé par une feuillure, murée.

Cette porte est flanquée à l'Ouest d'une baie en arc brisé à ébrasement évasé, à l'Est d'un gros oeil de boeuf rond à ébrasement évasé.

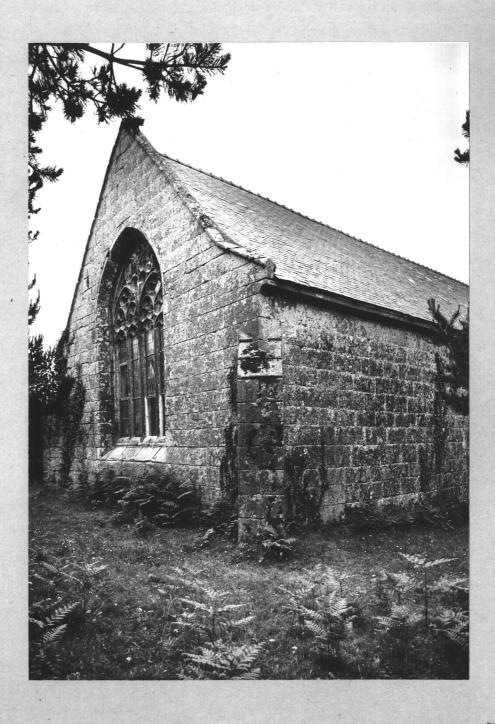
PLOURAY
Chapelle de Locmaria
Chevet

<u>Chevet</u> : chevet plat, pignon triangulaire - rampants moulurés formant un biais au départ pour indiquer le coyau de la toiture. Contreforts biais engagés aux angles à simple étagement, amortis en bâtière à 50 cm. de la toiture.

Maîtresse-vitre centrale de grandes dimensions en arc brisé, à profond ébrasement.

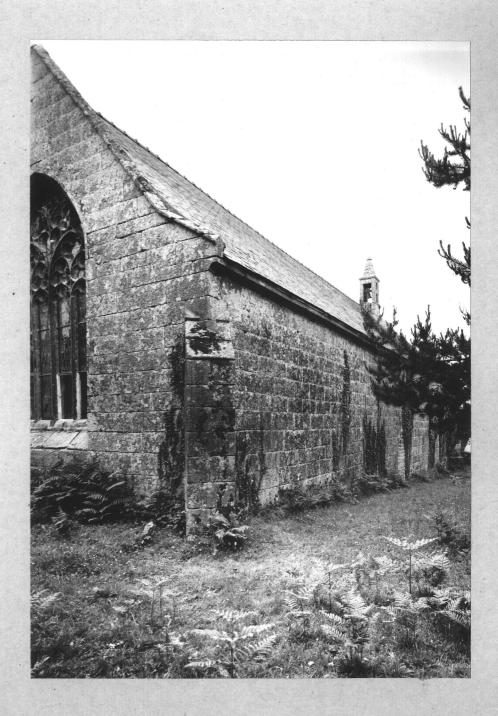
Façade Nord

Façade Nord: Aveugle. Mouluration irrégulière à la base. A peu près au centre, désaxée vers l'Ouest, porte murée plein cintre soulignée d'un tore arrondi, murée.
