TAUPONT  
commune

QUELNEUC  
lieu-dit

REMISE AGRICOLE

Établi en 1984 par DUCOURET

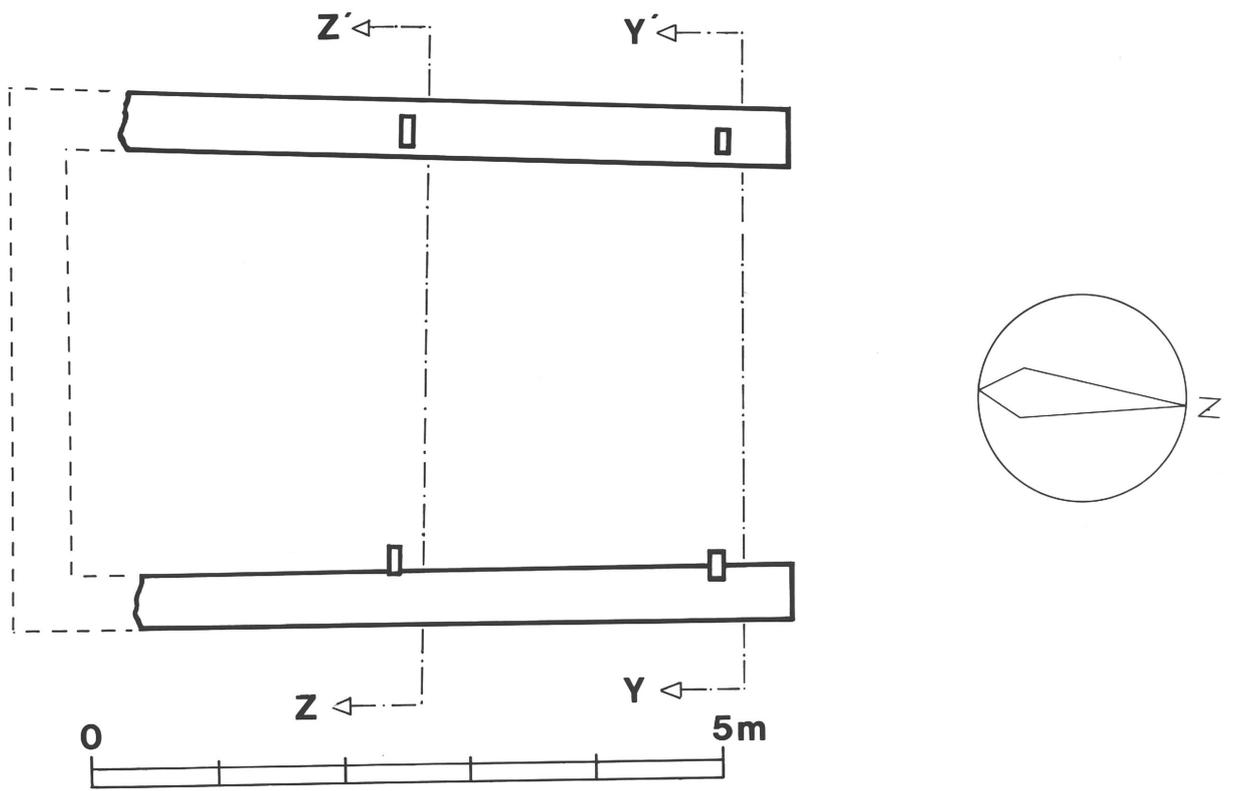
PL.2 Plan au sol  
dessin Boutroux  
Cl. Inv. Lambart 86 56 87 P

- Murs en moellons de schiste. Vestiges de pisé au sommet du muret de droite.
- Plan rectangulaire irrégulier, plus large au fond qu'à l'entrée située en pignon (3,40m et 3,10m dans oeuvre); la longueur d'origine est donnée par la couverture qui est intégralement conservée (6,20m). La structure est dissymétrique : d'un côté on a un mur gouttereau aveugle haut de 1,50m, de l'autre un mur bas partiellement ruiné dont la hauteur varie de 95 cm au fond à 15 cm à l'entrée.

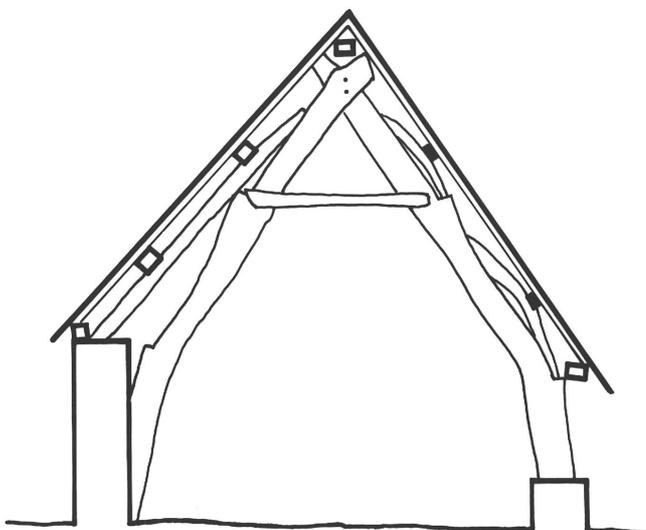
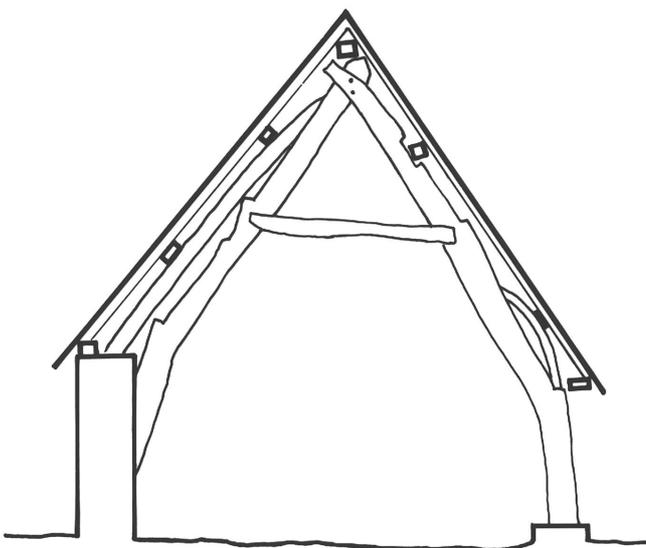
PL.3 Coupes transversales : fermes  
1 et 2  
Cl. Inv. Lambart 86 56 88 P

- Deux fermes en chêne sont conservées; une troisième a disparu lors de la démolition du mur de fond; elles ont une structure semblable mais présentent des différences sensibles au niveau de la retombée des arbalétriers courbés, de section rectangulaire (22cmx12cm) sont ennoyés à la base du mur gouttereau à gauche et portent sur le sommet du muret à droite; les arbalétriers sont croisés et assemblés à mi-bois, sans poinçon ni entrain retroussé ni contreventement. Les pièces formant entrain retroussé visibles de nos jours sont des planches clouées rapportées; toute la couverture et le système des pannes ont été remaniés : à gauche l'arbalétrier a été doublé par une pièce portant sur le sommet du mur gouttereau; à droite un calage sommaire a été placé pour relever le plan de couverture, sans doute lors d'un changement de matériau de couverture; l'emplacement originel des pannes est matérialisé par des échantignolles taillées dans la masse des arbalétriers.

- La Ferme 1 pénètre à gauche le mur gouttereau à 52cm au-dessus du sol alors que la ferme 2 porte sur le sol; l'emplacement originel des pannes est plus bas à droite qu'à gauche; on observe aussi des écarts entre la ferme 1 et la ferme 2.

Un détail de cette charpente peut être significatif : il s'agit des échantillons taillés dans la masse de l'arbalétrier, technique également observée dans la charpenterie domestique et située à une époque assez haute : 17<sup>e</sup> siècle.

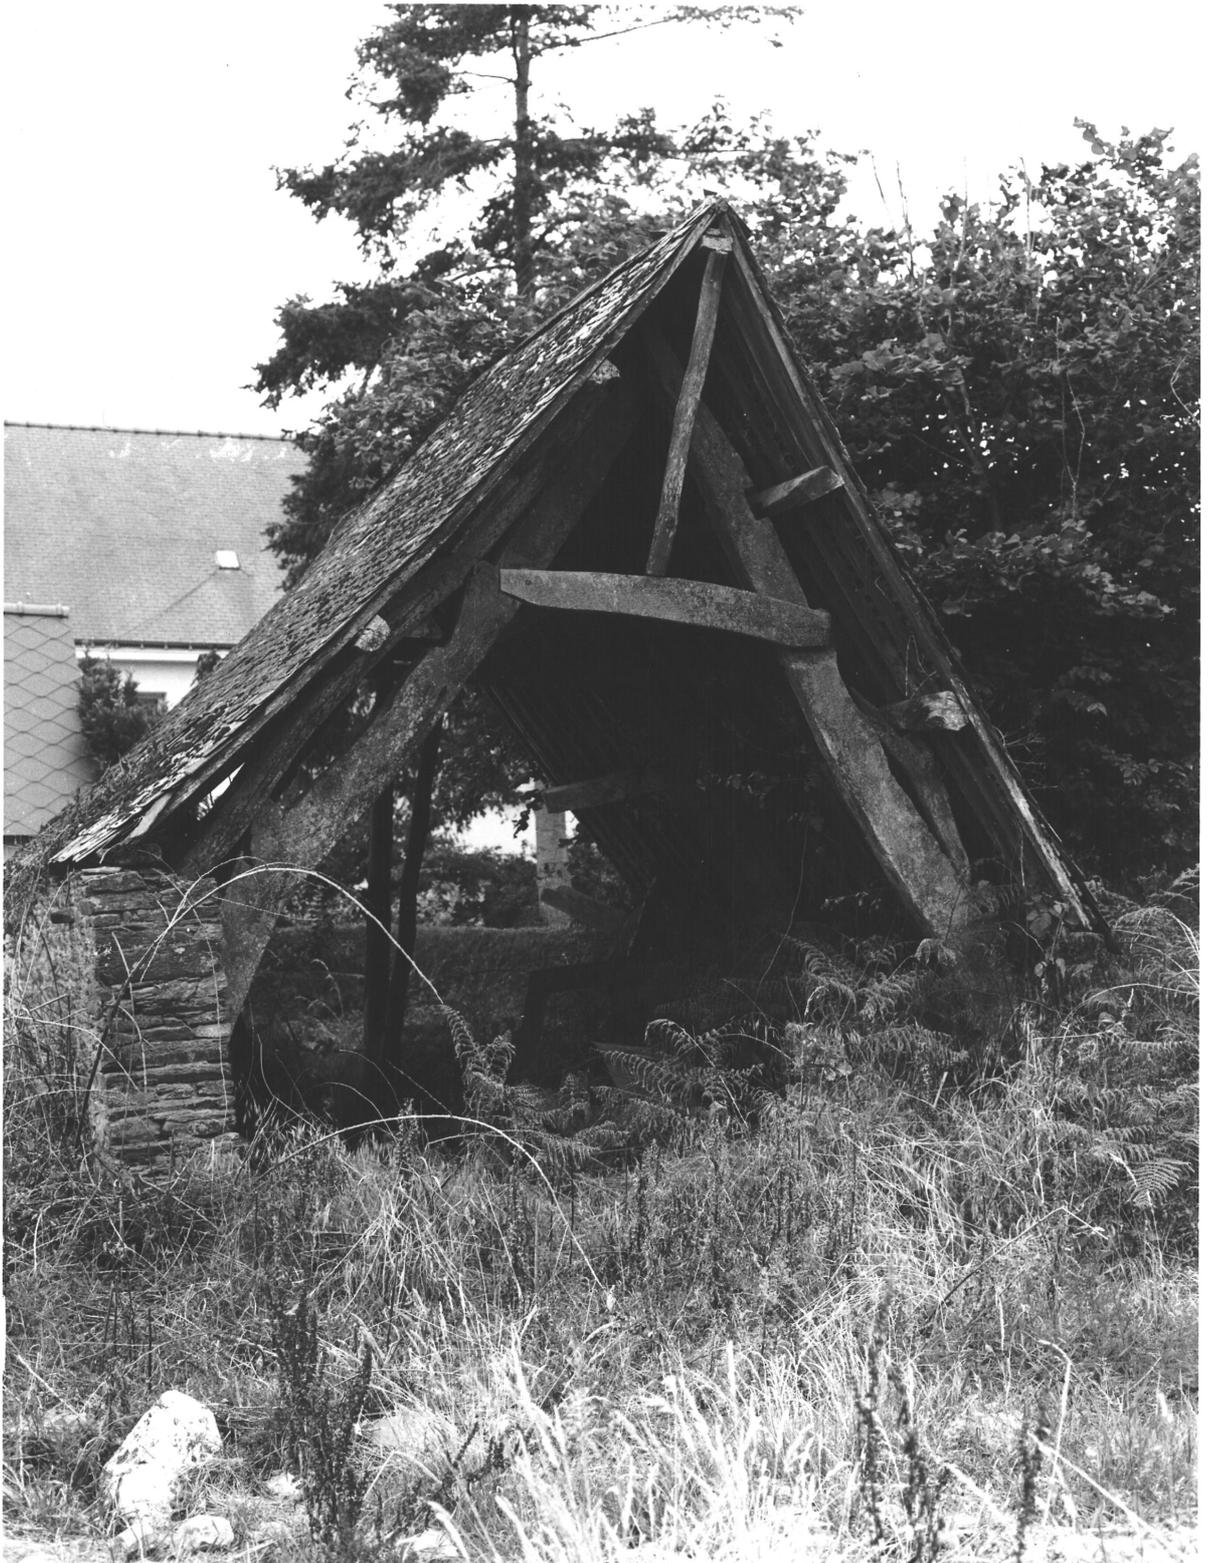
FIG.1 Vue generale

- Située en écart devant l'alignement des maisons n° 1, 2 et 3 repérées dans cet écart. Mauvais état : le mur de fond a été détruit lors de la rectification de la route traversant l'écart; la remise et les maisons dont elle dépend sont de nos jours abandonnées.

- L'actuelle couverture d'ardoises est constituée de chevrons en chêne retombant sur une sablière et d'un lattis en coeur de chêne portant les ardoises fixées au clou; ce détail indique que le remaniement de la couverture est relativement ancien. L'état primitif devait être une couverture épaisse, c'est-à-dire végétale, dont le remplacement par l'ardoise a nécessité la pose de calages visibles dans l'état actuel; cette hypothèse vaut bien qu'aucun vestige de couverture végétale n'ait été observé dans ce secteur.
