Département : 56  
Aire d'étude : JOSSELIN  
Commune : GUILLAC  
Lieu-dit : LA VILLE DAN  
Dénomination : MANOIR

Dossier d'INVENTAIRE TOPOGRAPHIQUE établi en 1990, 1992 par DUCOURET JEAN PIERRE

## DESCRIPTION

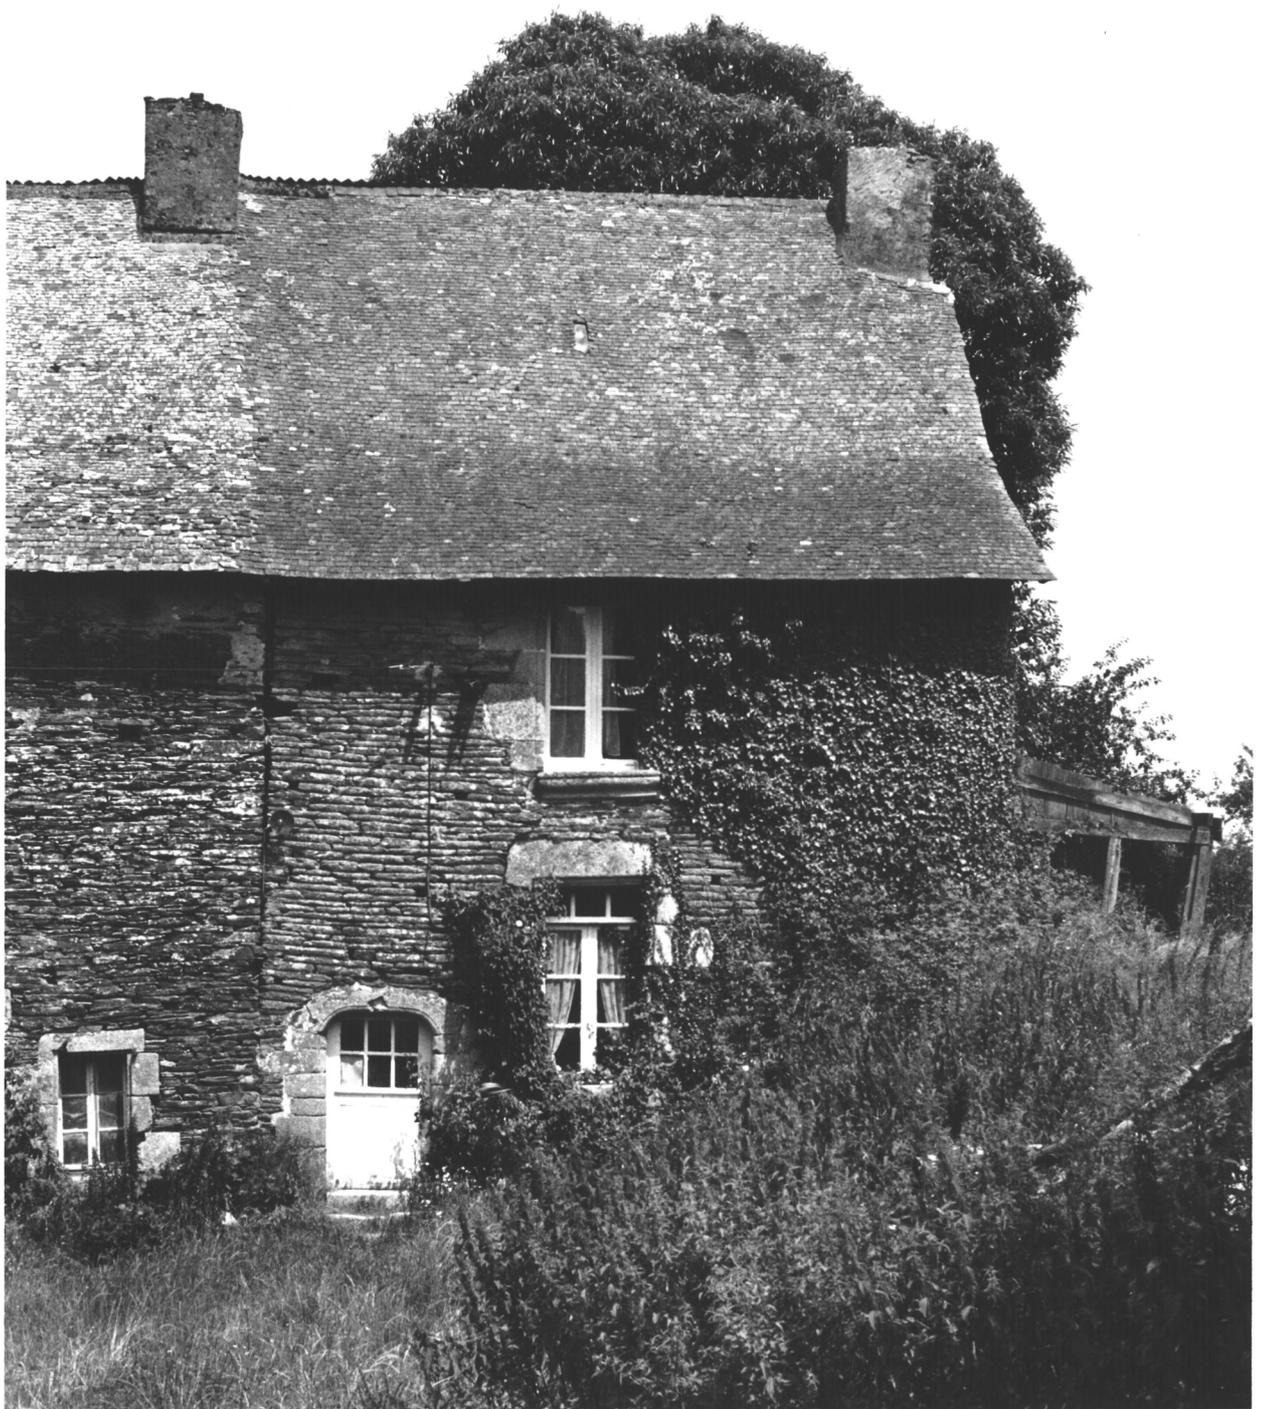
Fig.7 Façade postérieure

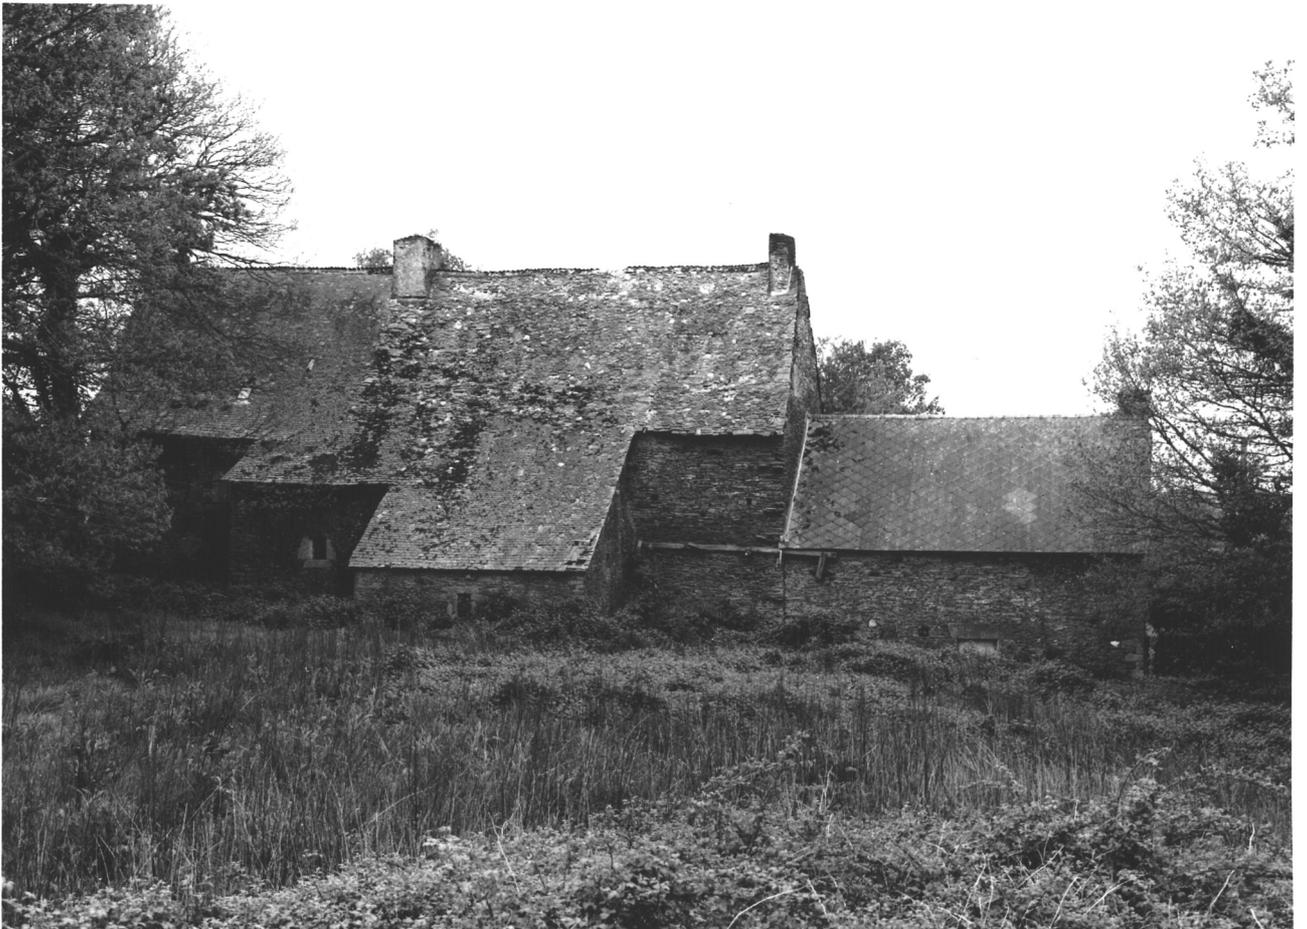
Fig.8 Façade postérieure, meurtrière

Corps de logis est ajouté sans doute à la fin du XVI<sup>e</sup> siècle, à une pièce par étage, sous-sol, escalier à l'arrière dans un appentis percé d'une bouche à feu (fig.), escalier en vis sans jour à marches monoxyles desservant l'étage et indirectement l'étage du corps principal. Cette partie se caractérise par un appareil plus soigné, des fenêtres plus grandes et des cheminées à décor Renaissance. Charpente de même type que sur le logis principal.

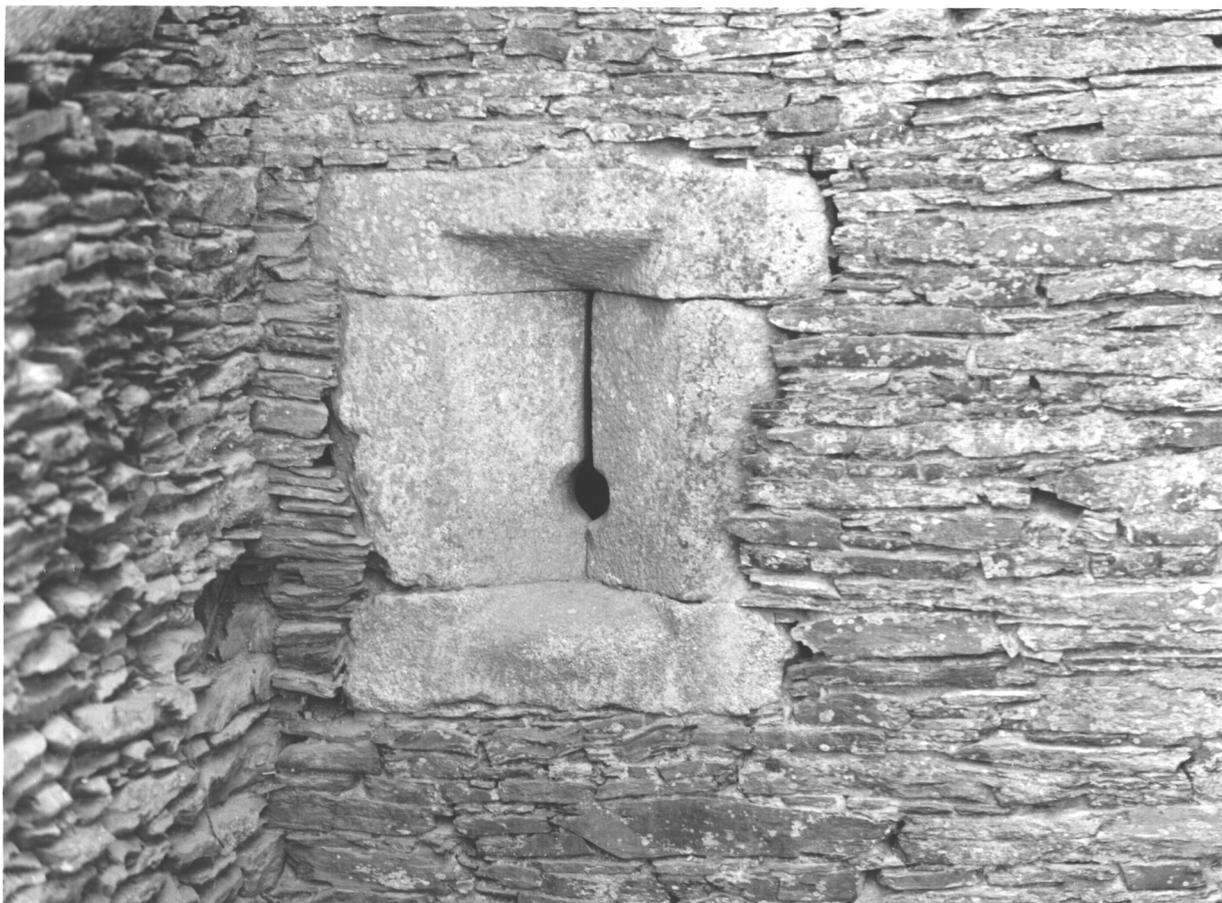
Fig.9 Corps central, cheminée du rez-de-chaussée : état en 1973

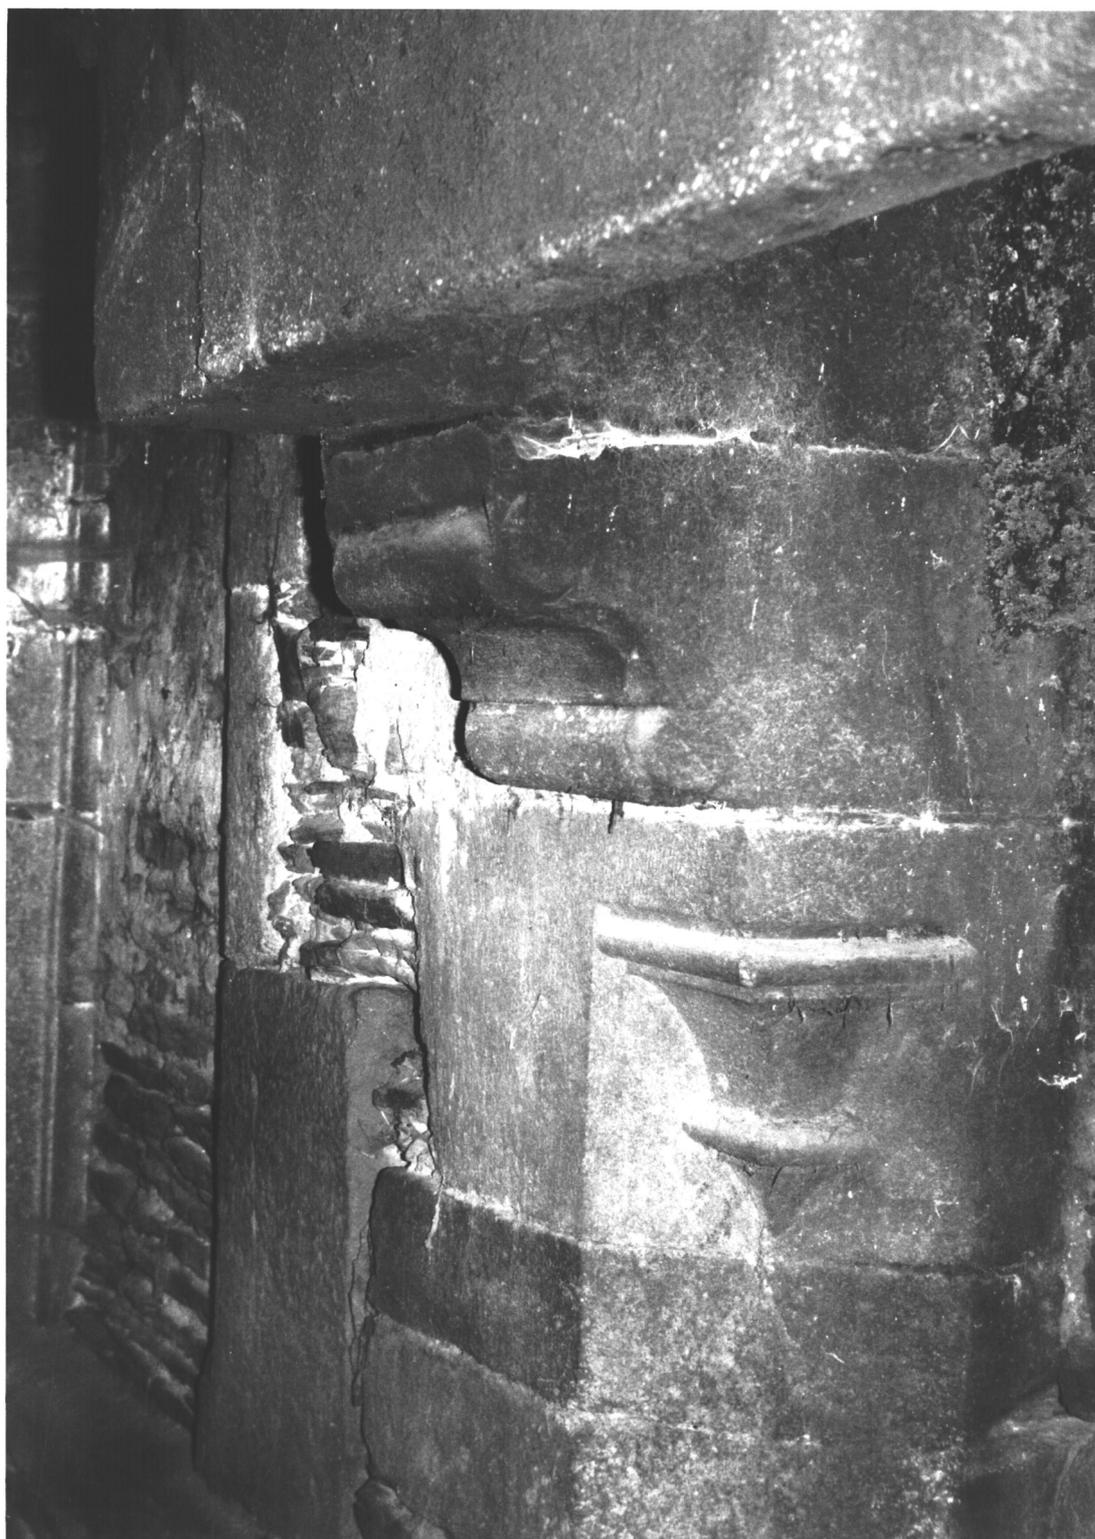
Fig.10 Corps central, cheminée du rez-de-chaussée : état en 1973

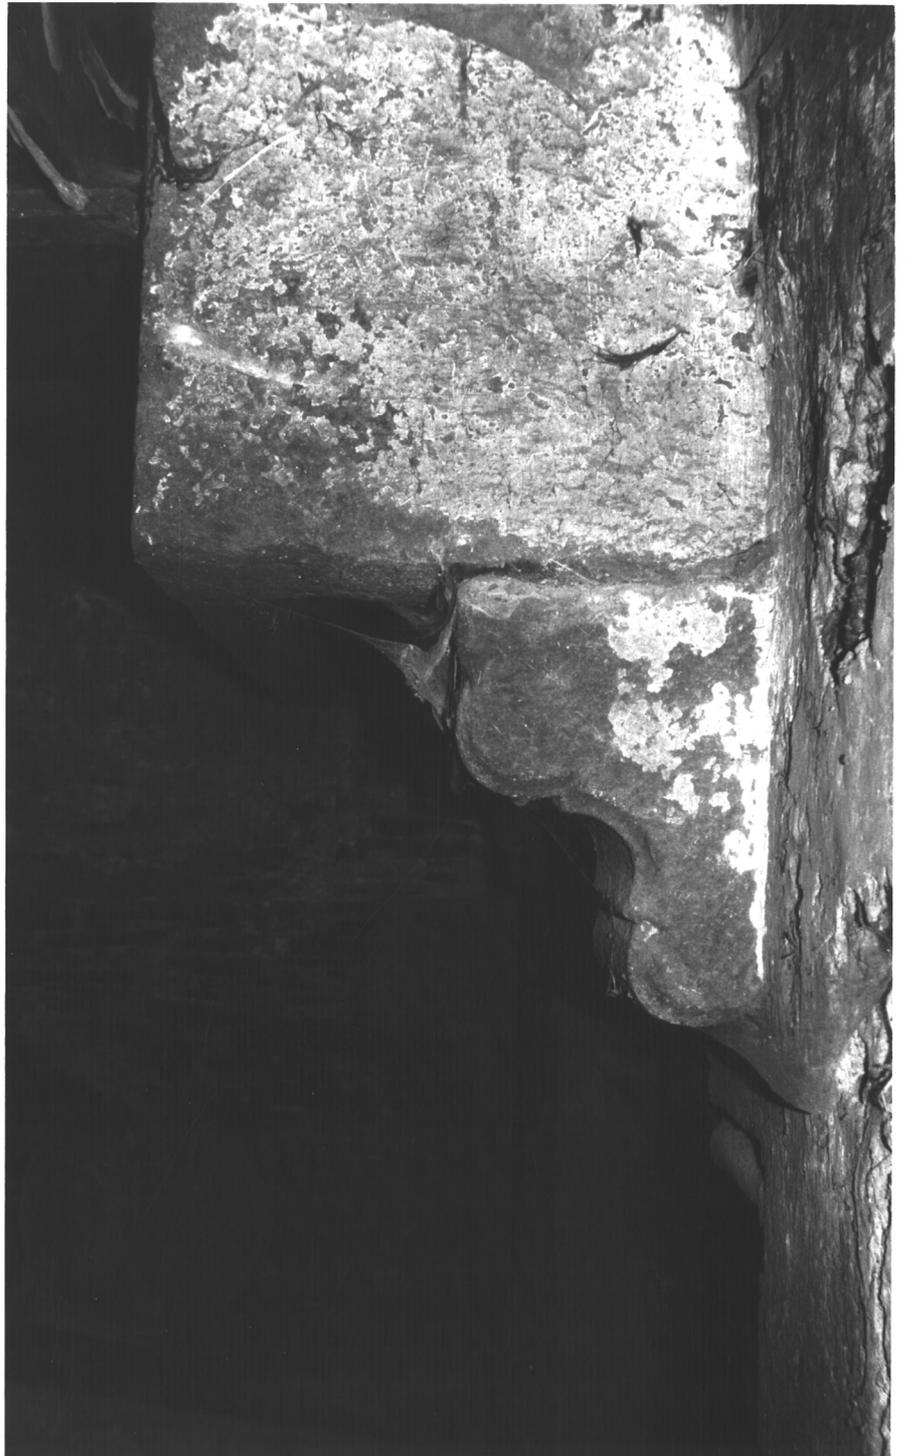
Fig.11 Corps central, cheminée de l'étage

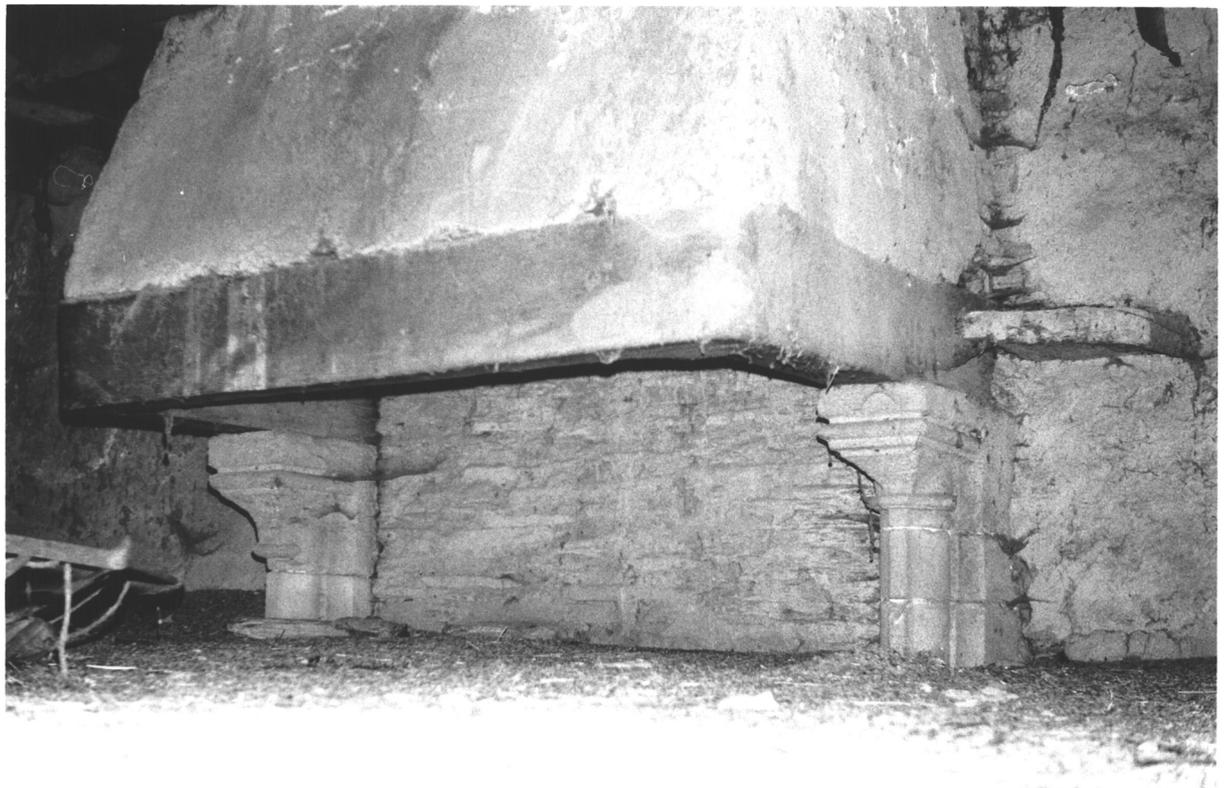
Fig.12 Corps central, cheminée de l'étage : état en 1973

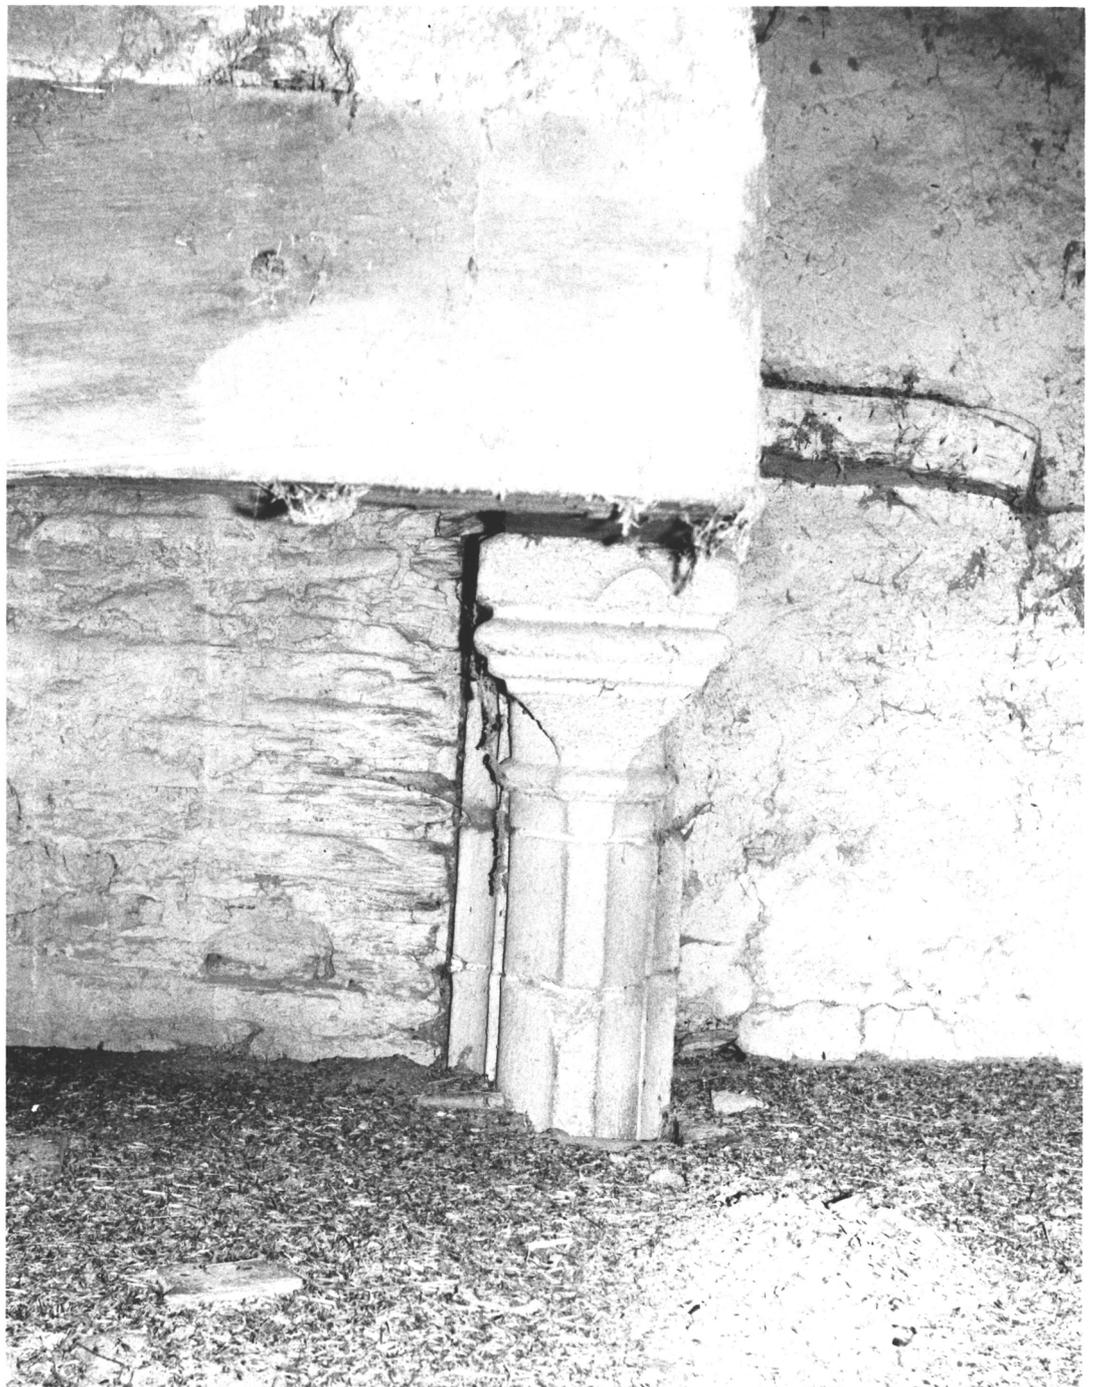
Fig.13 Corps central, cheminée de l'étage (mur ouest) : état en 1973

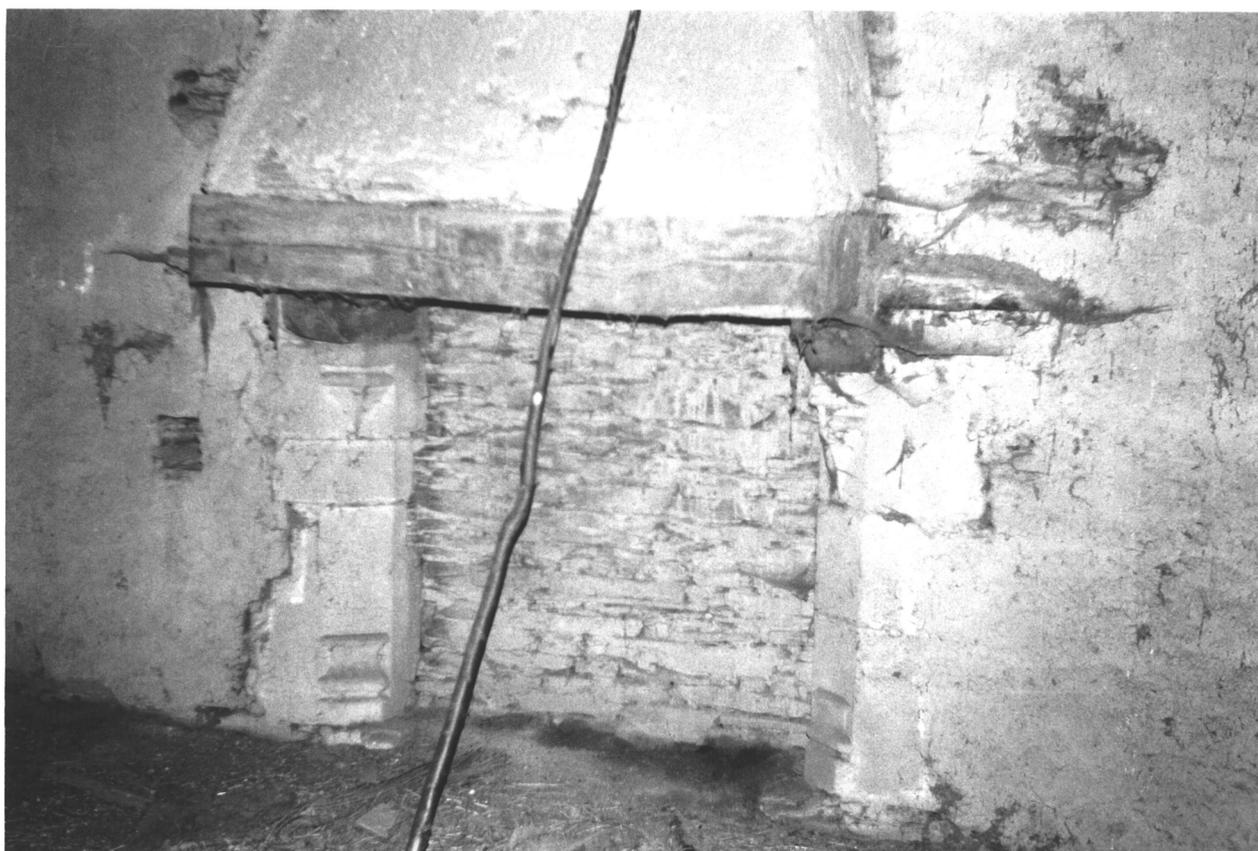
Fig.14 Corps secondaire, cheminée du rez-de-chaussée : état en 1973

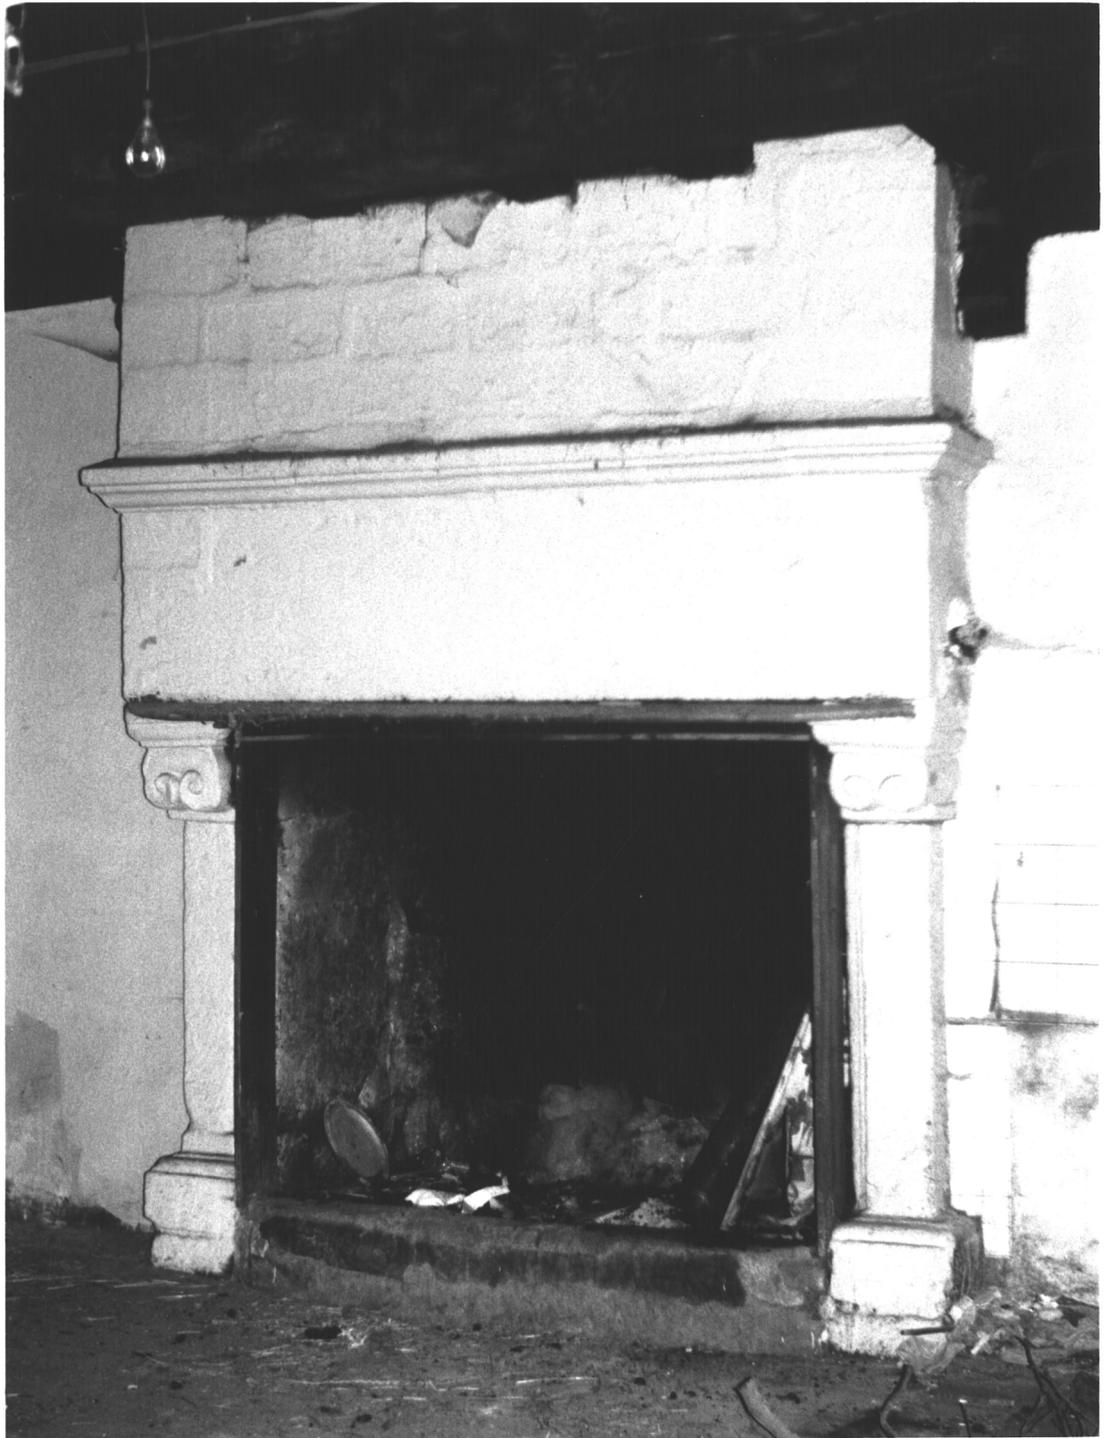
Fig.15 Corps secondaire, cheminée du rez-de-chaussée : état en 1973

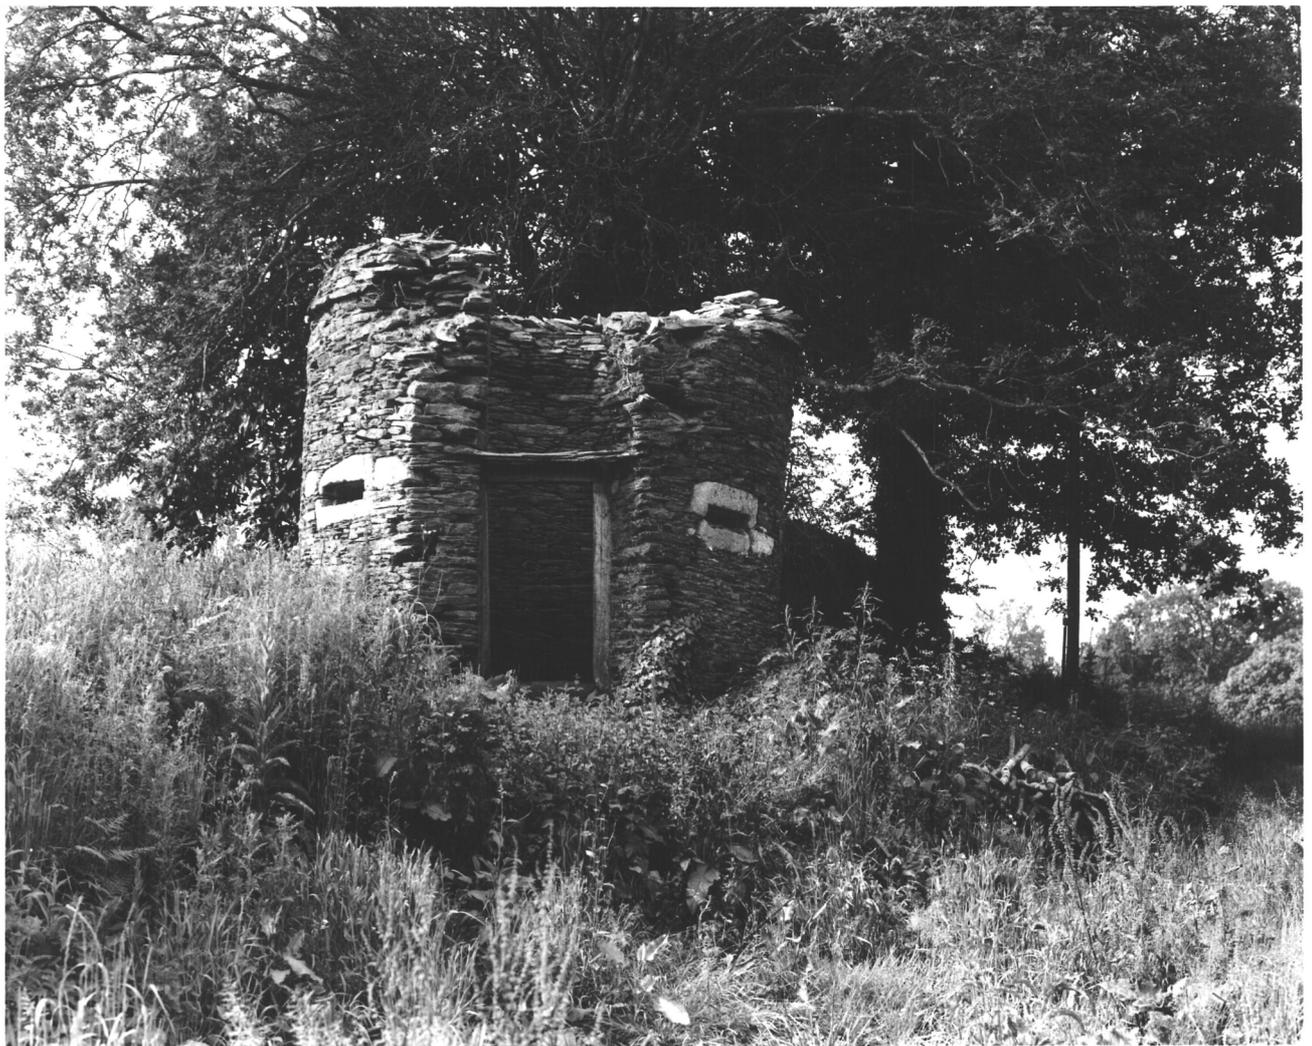
Fig.19 Tour en ruine

L'enquête de 1973 signale devant le logis un bâtiment aujourd'hui complètement ruiné et deux tours rondes détruites aujourd'hui ; absence de mur d'enceinte. Il existait une chapelle et un mur d'enceinte à La Ville Dan de Bas (même référence, p. 72-73).
