Département : 56
Aire d'étude : JOSSELIN
Commune : GUEGON
Lieu-dit : COET BY
Dénomination : MANOIR

Dossier d'INVENTAIRE TOPOGRAPHIQUE établi en 1987, 1992 par DUCOURET JEAN PIERRE

ANCIEN LOGIS DU 15E SIECLE ; NOUVEAU LOGIS CONSTRUIT AU 17E SIECLE ; REMANIE AU 18E SIECLE (INTERIEUR) ;
CHAPELLE DU 17E SIECLE RUINEE ; PORTAIL DE LA COUR DETRUIT

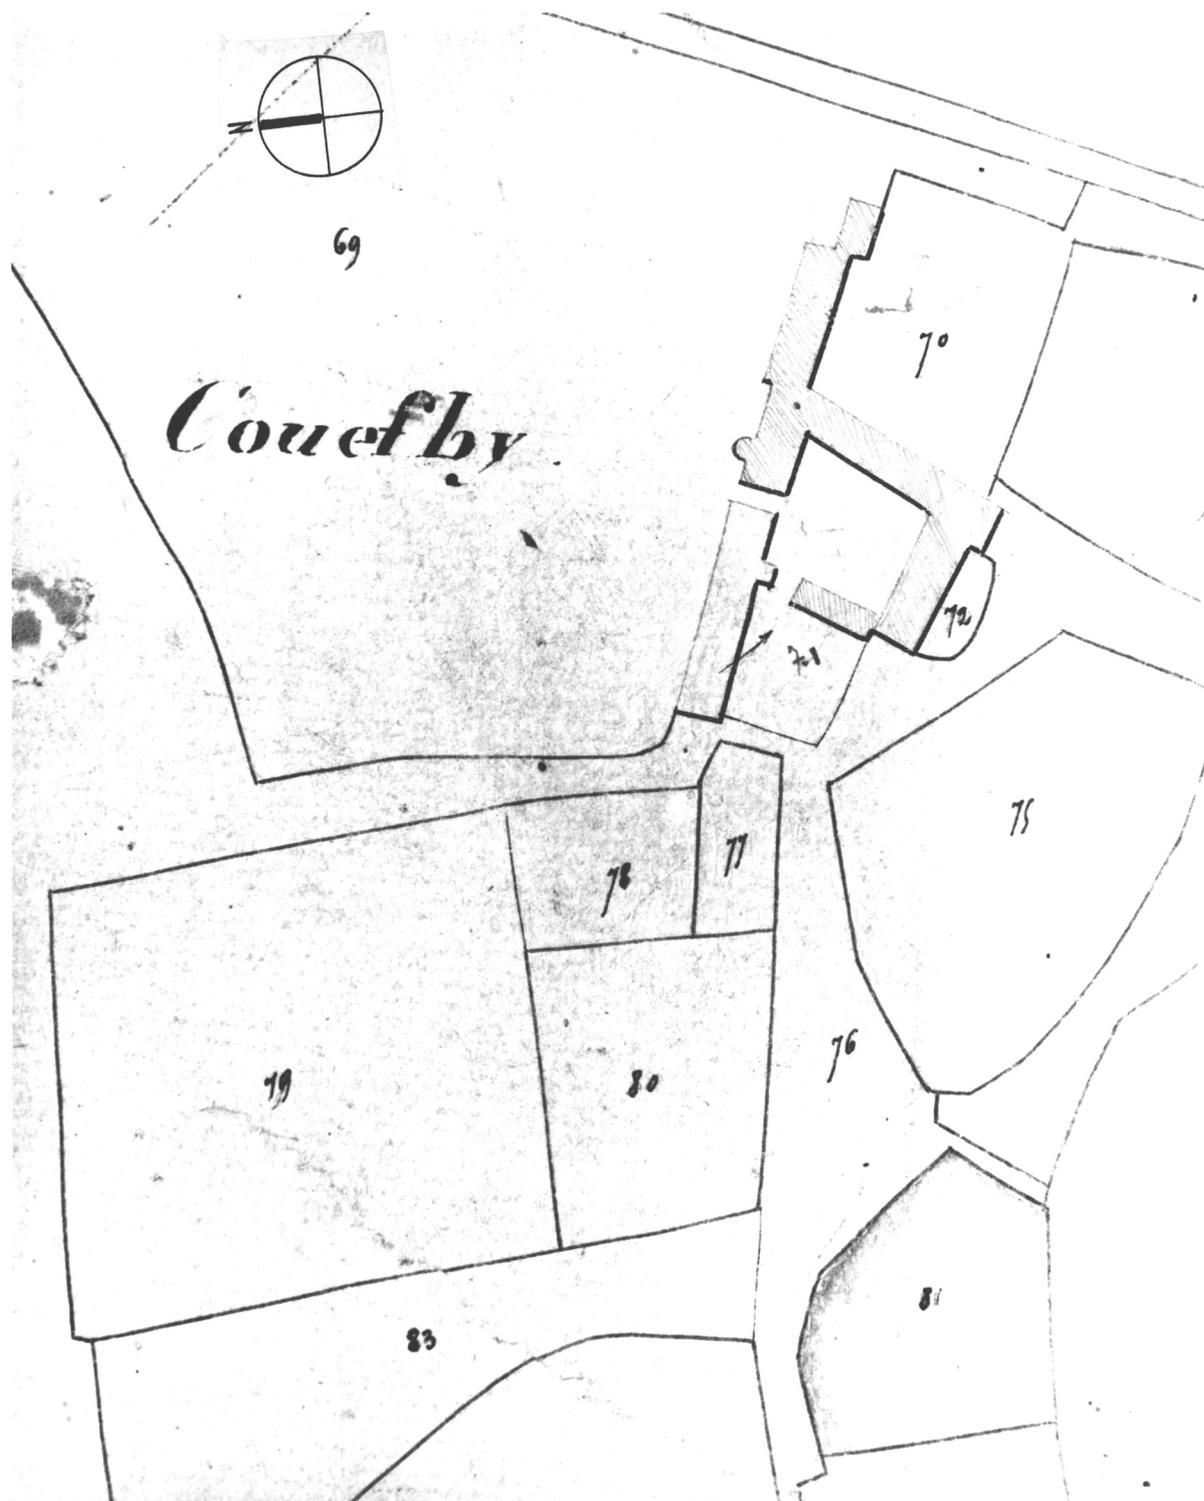
Fig.1 Vue générale sud

Ensemble manorial complexe, construit en plusieurs campagnes et partiellement ruiné. Ancien logis XVe siècle avec tour d'escalier à l'arrière et deux souches octogonales jumelées, agrandi vers l'est. Ce logis comprend une salle au rez-de-chaussée, un étage et un comble. Salle sans division, sol en terre sauf près de la cheminée du mur de refend qui conserve un dallage en granite en mauvais état ; cheminée monumentale, de type incorporé, dans le mur de refend, dont le linteau porte un blason armorié (lion ou léopard dressé), ces armes ne sont pas identifiées et ne correspondent pas à celles des Couesby propriétaires au XVe siècle ; à gauche de la cheminée niche murale qui pourrait être un passe-plat muré ; à droite porte de communication avec l'ancienne cuisine ; pierre sculptée sous le linteau. Contre le mur nord, porte conservant un vantail ancien donnant dans la cage d'escalier ; au-dessus jour (de surveillance ?) muni de volets de bois. La deuxième porte d'entrée est très probablement une ancienne fenêtre : large ébrasement intérieur. Escalier en vis sans jour tournant à droite, en pierre jusqu'à l'étage, en bois au-dessus (marches d'assemblage) ; cet escalier est en mauvais état.

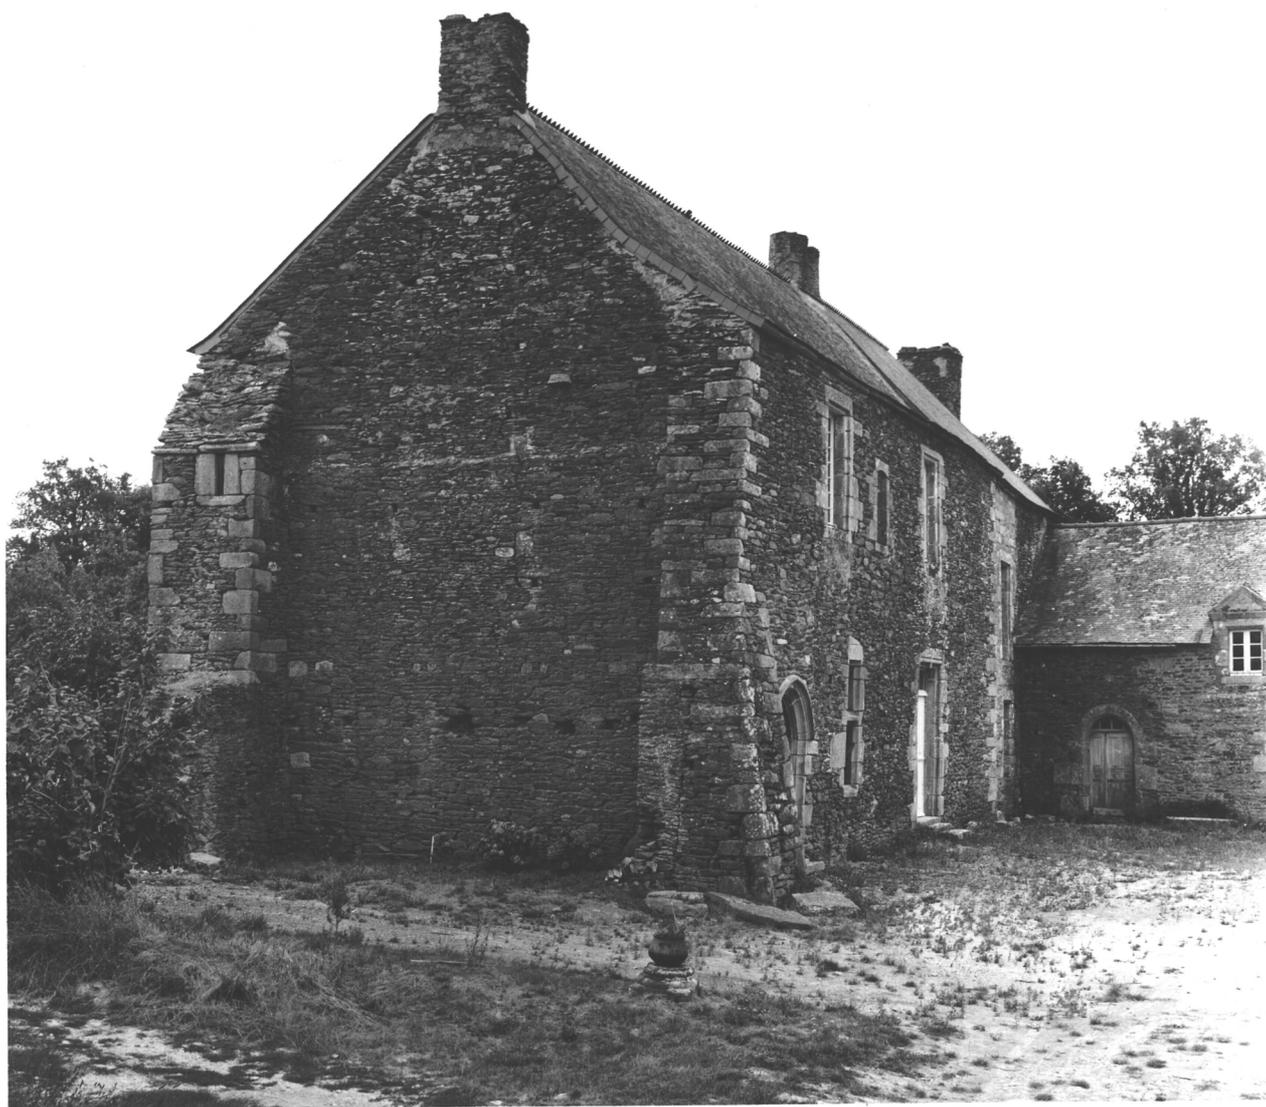
Fig.4 Logis 1, souches de cheminée

COMMENTAIRE DESCRIPTIF : LOGIS 15E SIECLE A UN ETAGE CARRE, CHEMINEE MONUMENTALE ARMORIEE, ESCALIER
HORS OEUVRE EN VIS, 2 SOUCHES DE CHEMINEES OCTOGONALES

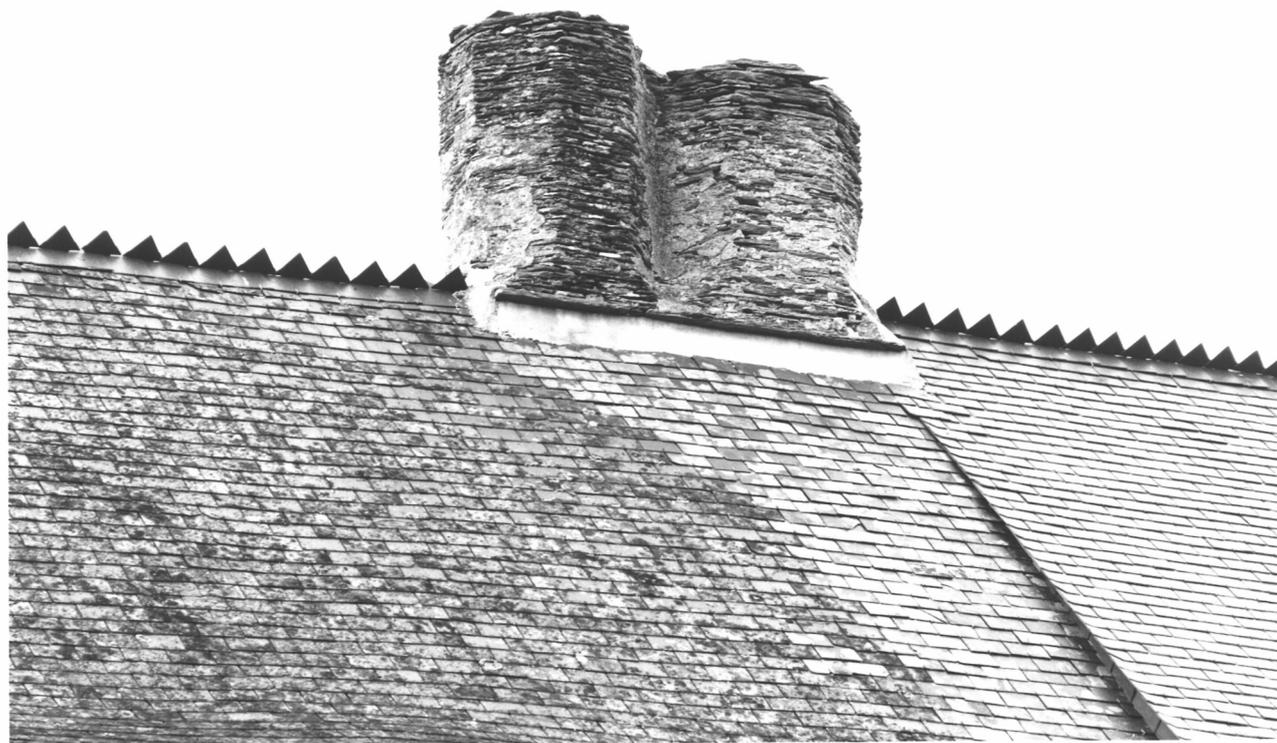
Fig.5 Logis 1, vue nord

L'étage est très remanié et recoupé par des cloisons XVIIIe siècle. Dans l'angle nord-ouest les latrines, originellement en encorbellement, sont en place. Vestiges d'autres latrines sur le mur nord, dont les consoles sont apparentes à l'extérieur. Comble également remanié, conservant au moins une ferme à liens courbes.

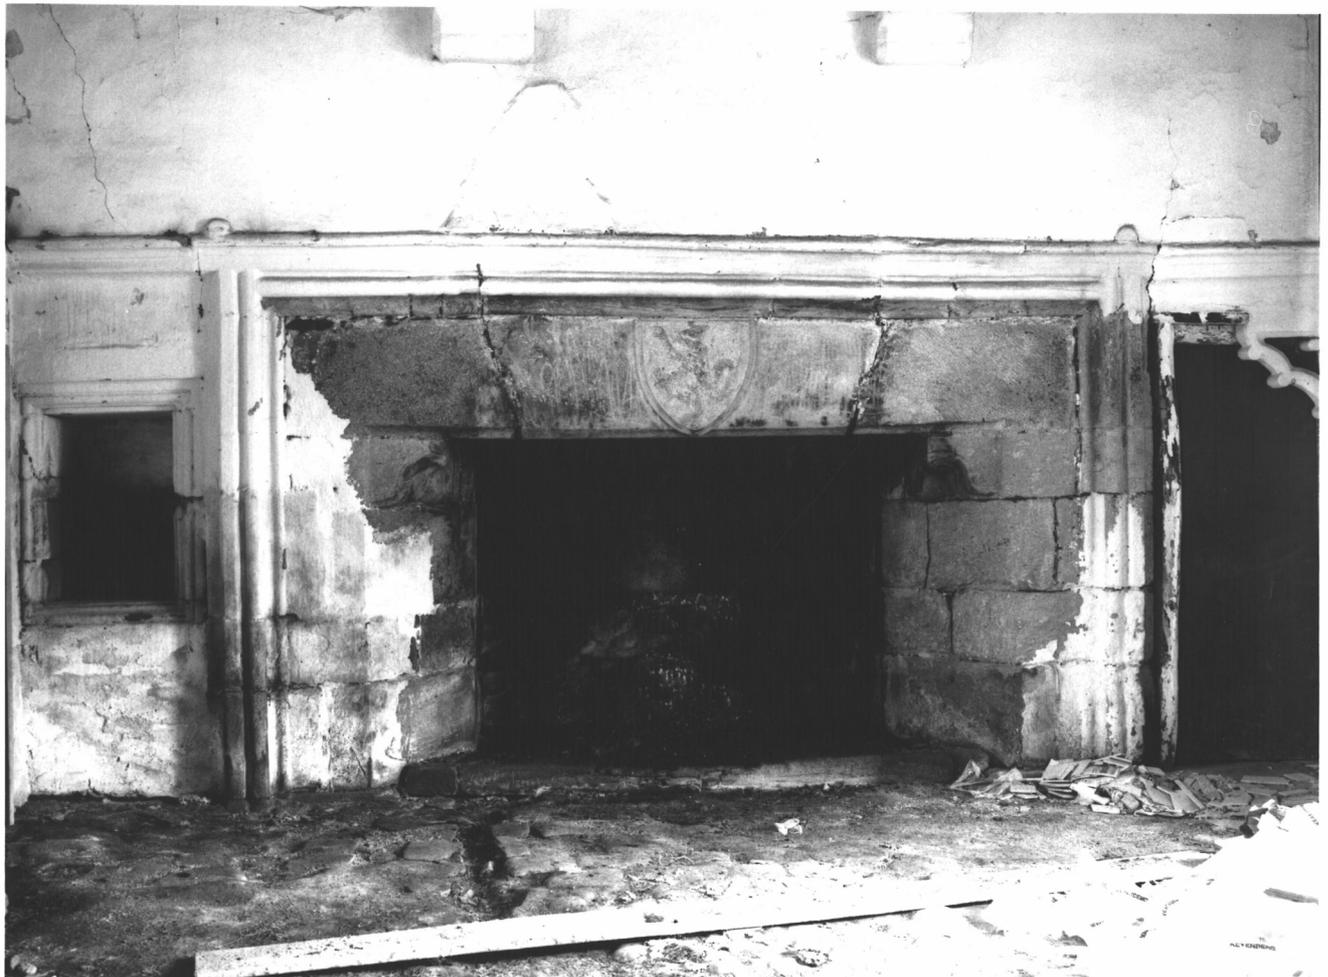
Fig.8 Cheminée de la salle, blason

Representation : ARMOIRIES

ARMES NON IDENTIFIEES : LION DRESSE

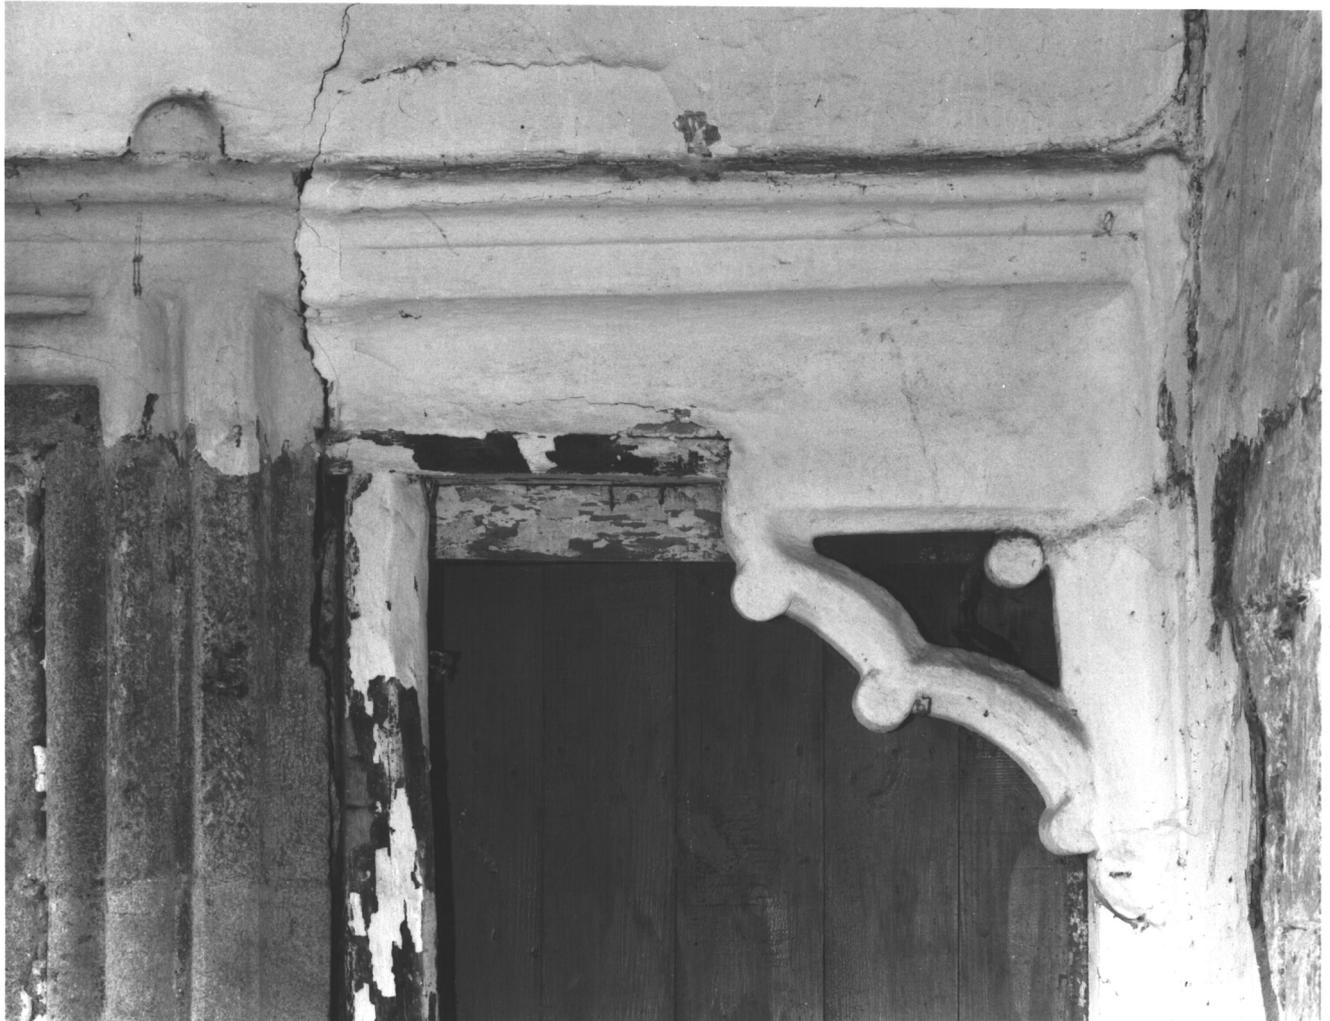
Fig.12 Salle, mur nord, porte de l'escalier et judas

TYPOLOGIE : SOUCHE OCTOGONALE, ANCIENNE COUR FERMEE, CHEMINEE INCORPOREE, JUDAS, CHARPENTE A
FERME A LIENS COURBES

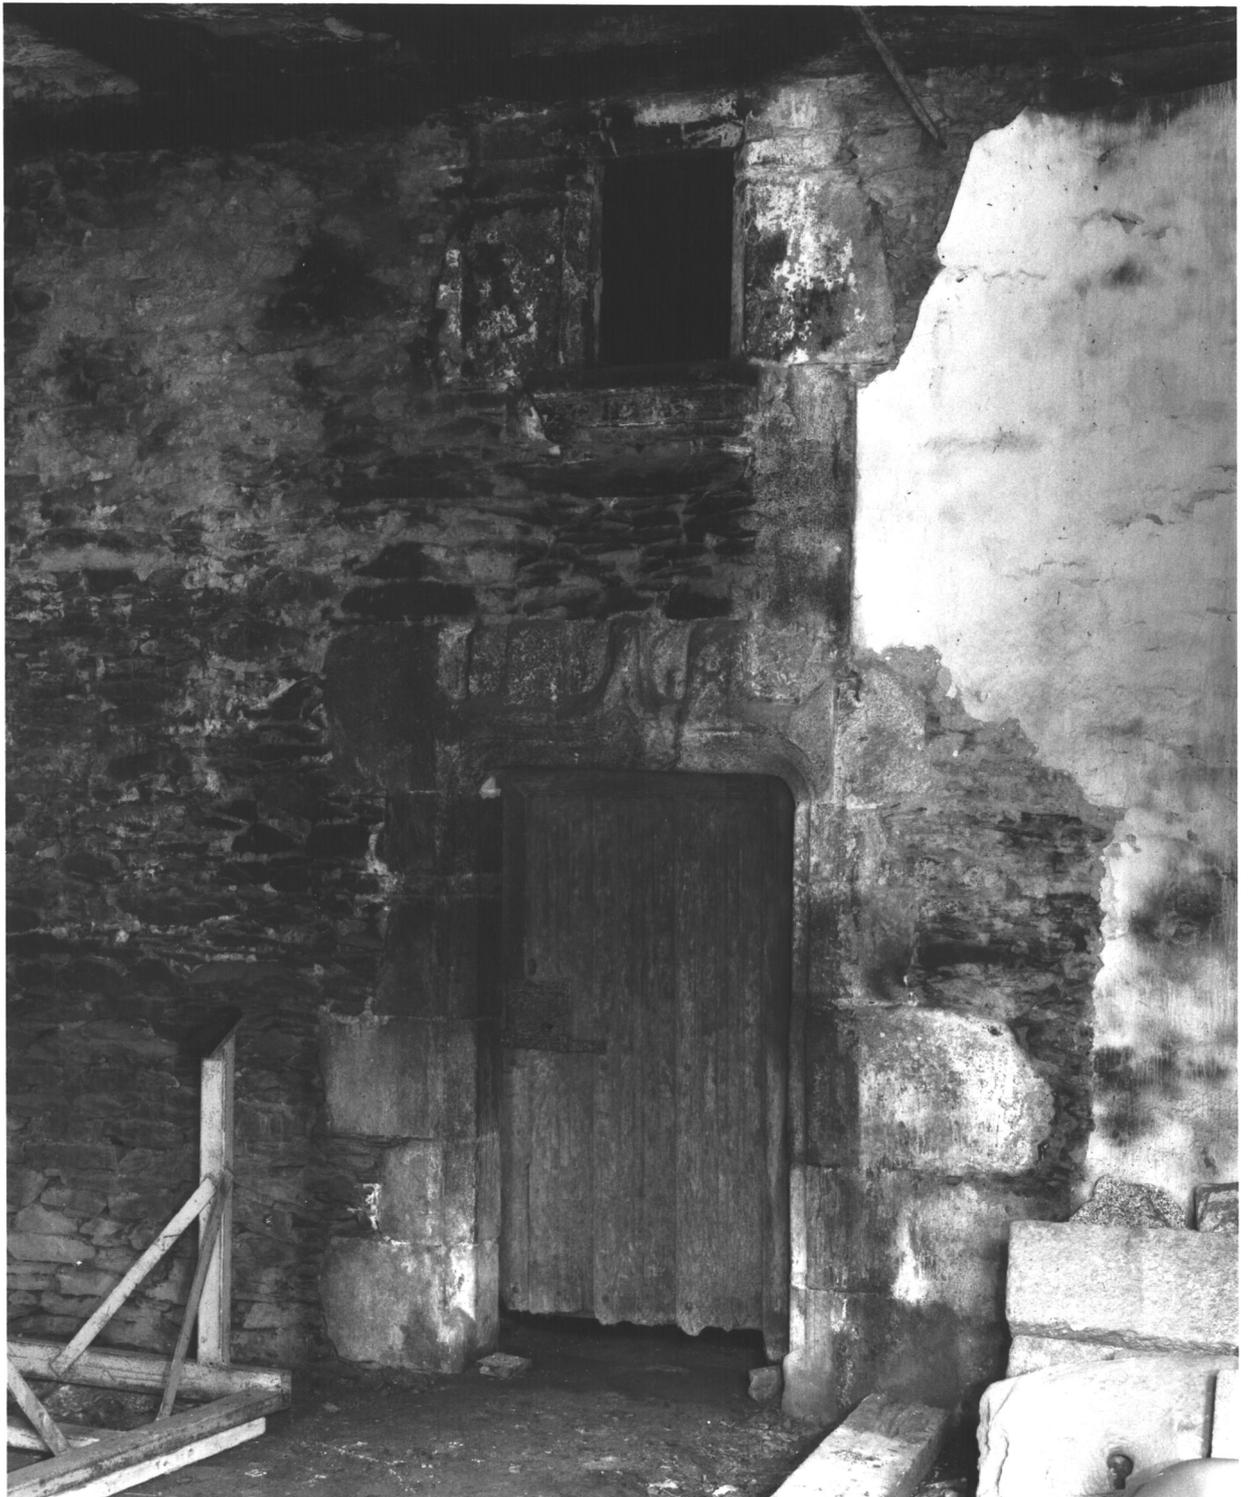
Fig.13 Cour

Cour devant, autrefois fermée par un portail disparu de nos jours, mentionné par Du Halgouët⁵ : porte charretière en arc en plein-cintre à archivolte de même, flanquée d'une porte piétonne en arc brisé avec archivolte ; au dessus panneau de pierre sous un larmier portant des armoiries illisibles.

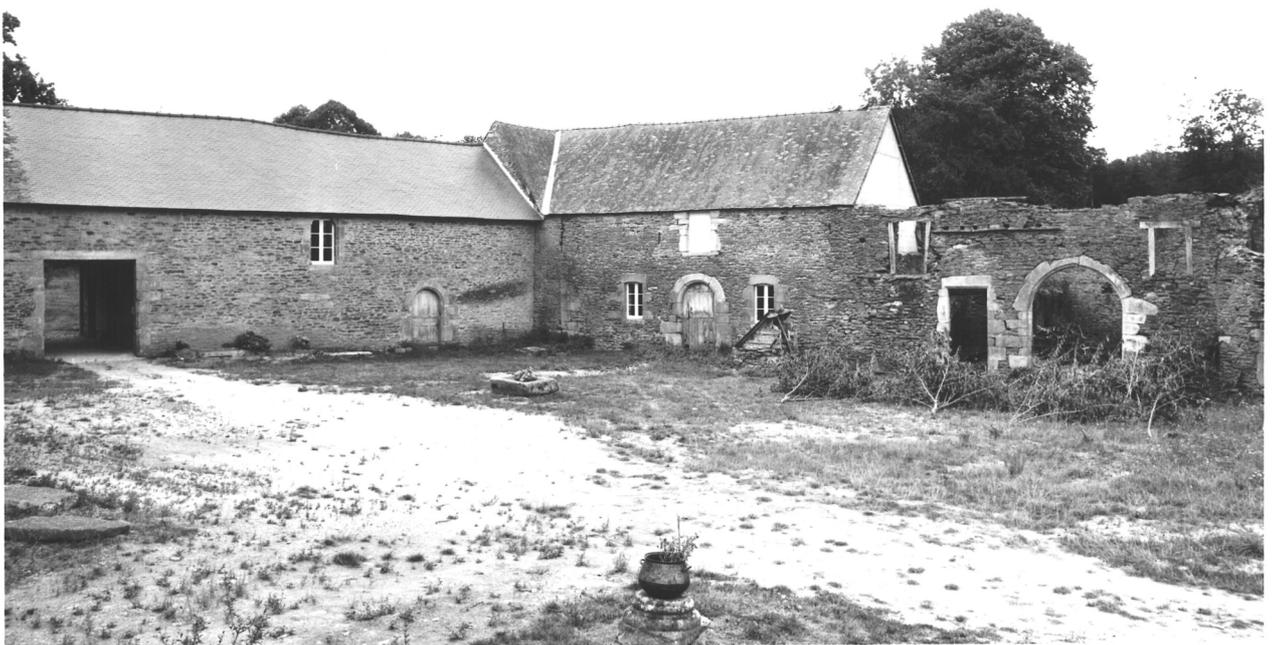
Fig.15 Logis 2, vue sud

Deuxième logis XVIIe siècle, à l'est du précédent, à rez-de-chaussée surélevé et comble à surcroît, couvert d'un toit à croupes ; ce logis est prolongé par un bâtiment ruiné, ancienne chapelle, contemporain du précédent.

Restauration en cours depuis 1987 : mise hors d'eau, consolidation de maçonnerie.
