Référence: IA22000256

: maison de villégiature dite Ker Eva

Dossier de patrimoine de la villégiature établi en 2000 par Justome Elisabeth

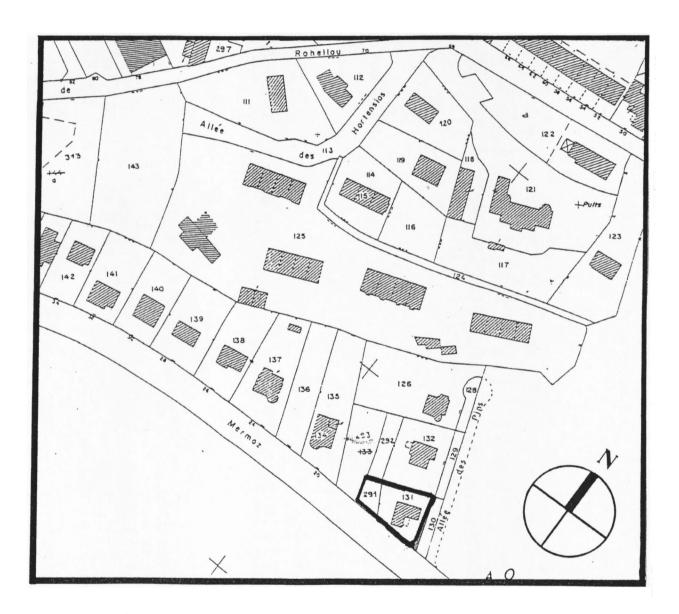
Pl. I Plan-masse et de situation. D'après le plan cadastral de 1985, section AN n° 131, 291, 1/1000^e, réduit.

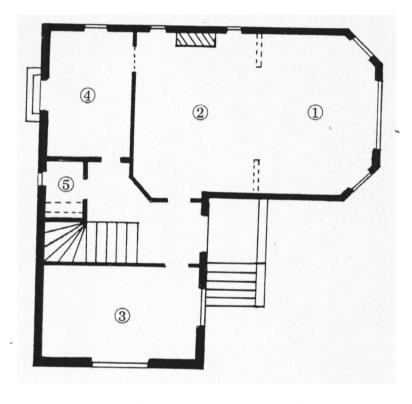
Pl. II Plan du rez-de-chaussée, relevé schématique d'après repérage.

Edifice de plan en L couvert de toits à longs pans et pignons découverts en façade antérieure, croupe en façade postérieure. Entrée située dans l'angle, face à l'allée des Pins, et protégée par un auvent. De petits aisseliers agrémentent la toiture débordante. Le gros-oeuvre est en moellons de granite apparents, seuls les entourages de baies et chaînes d'angles sont en granite rose. Des balcons en ciment avec garde-corps en bois prolongent l'espace des chambres de l'étage en surcroît. La pièce de réception est éclairée par une large baie cintrée et deux baies latérales percées dans les pans coupés du mur. La maison possède en soubassement un vaste garage dans-ceuvre et une chambre de domestique toujours visible, dont l'espace est clos par une simple cloison de bois comprenant un placard. L'espace du rez-de-chaussée a été sensiblement modifié. Le manteau de la cheminée du salon, en bois massif, est orné de motifs floraux sculptés. Des panneaux séparant les deux espaces de la pièce de réception, aujourdhui démontés, représentent des sujets bretons.

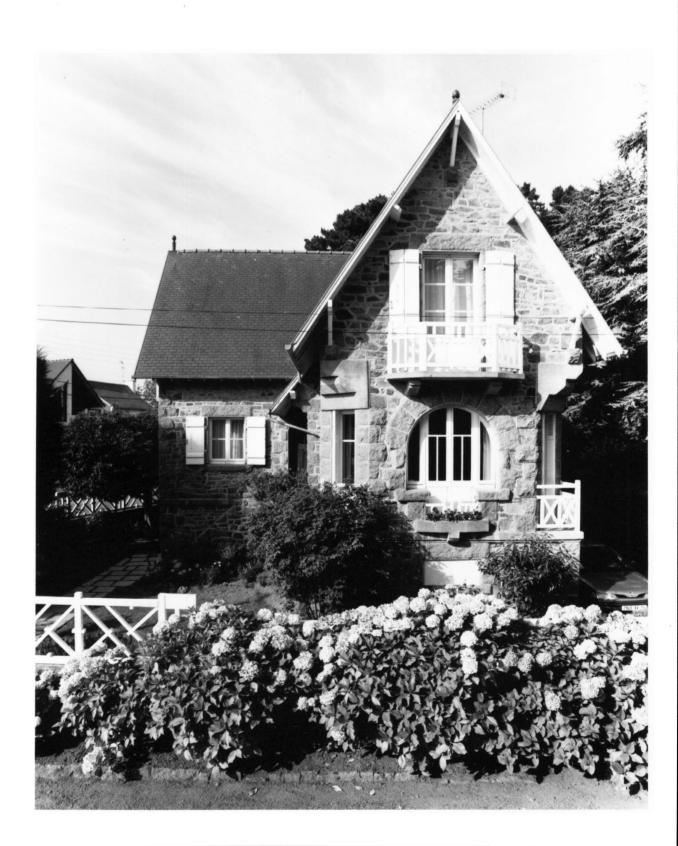
Fig. 2 Elévation antérieure (est) sur l'allée.

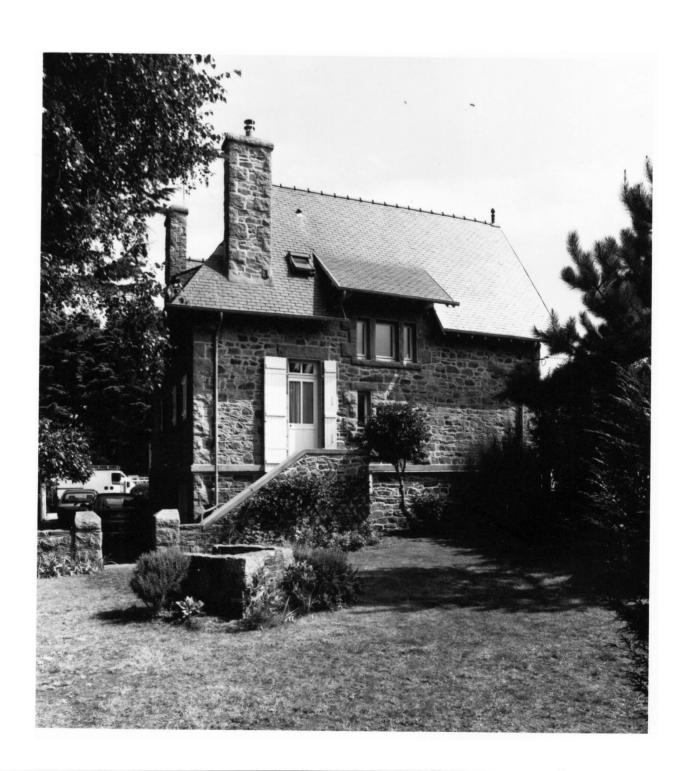
Fig. 3 Elévation postérieure (ouest).

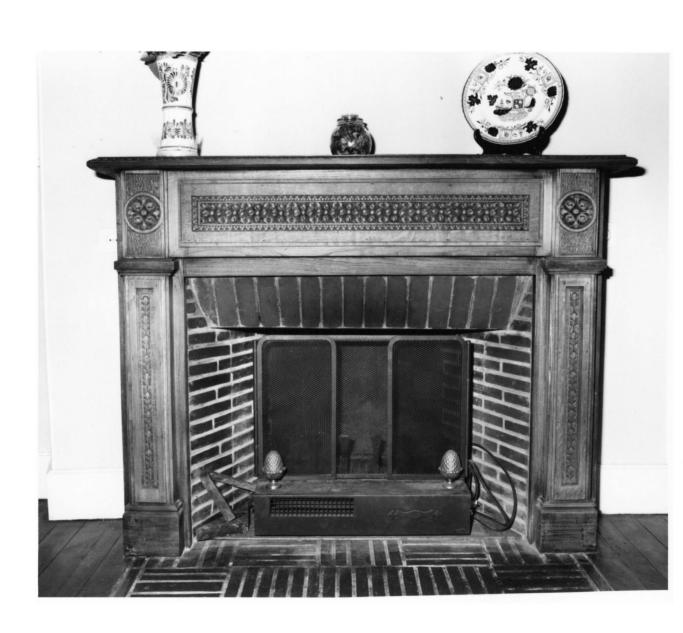
Fig. 4 Cheminée du salon.
