FICHE COLLECTIVE COMMUNALE DES MAISONS ET FERMESa) Statistiques

## b) Caractères de l'architecture rurale

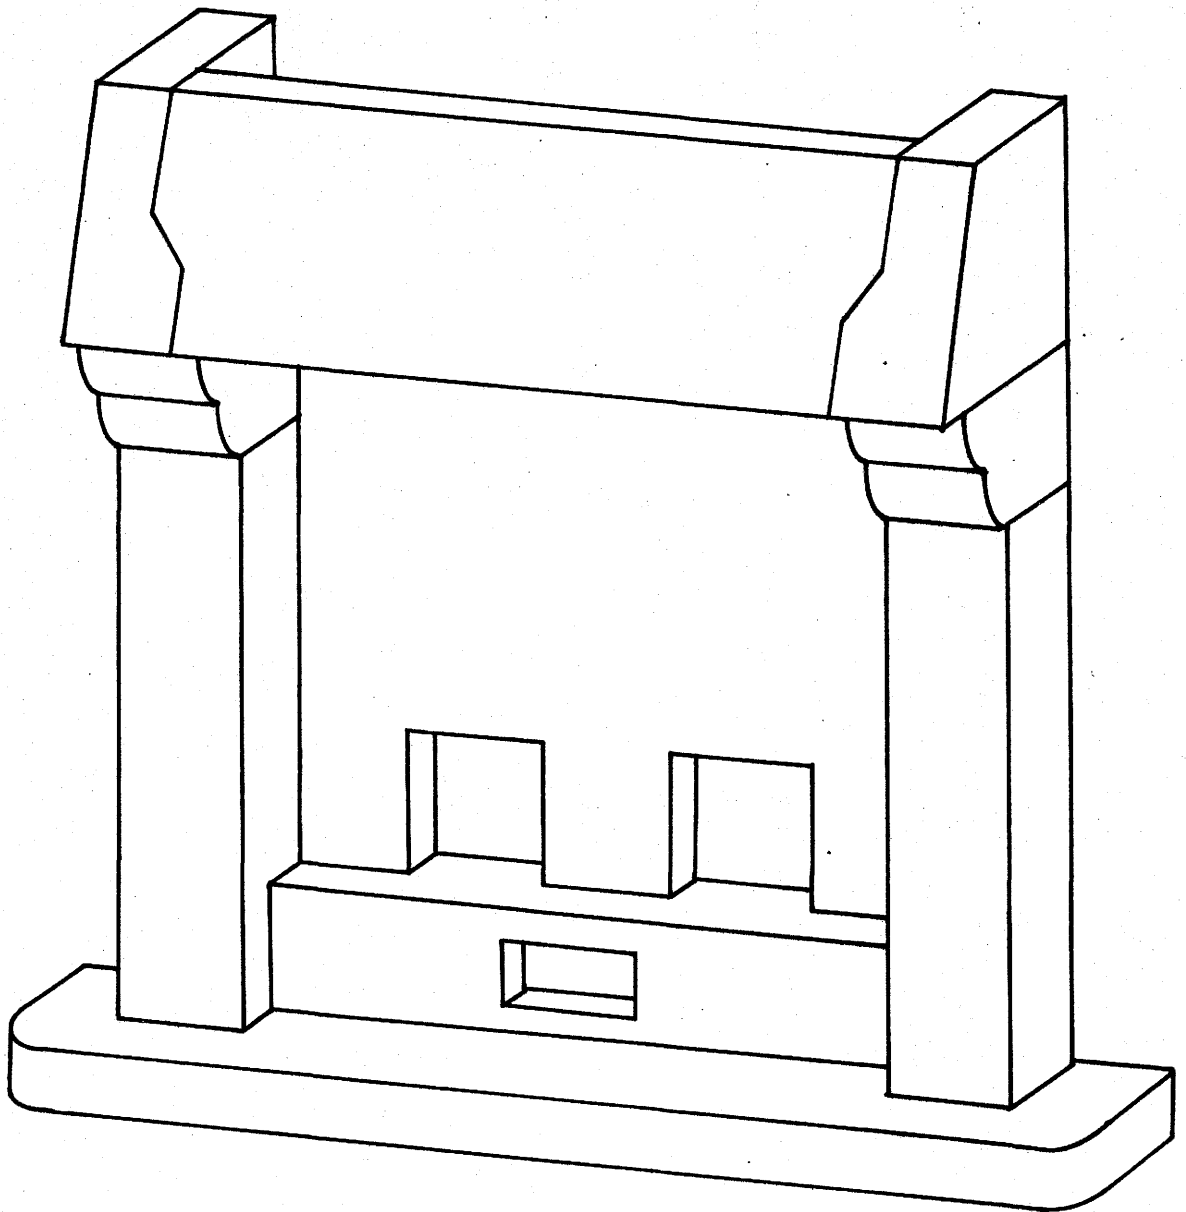
**Cheminée type**

Toutes les pièces destinées à l'habitation ont une cheminée. Celles-ci se réfèrent toutes à un même type : Traou Blavet, Kervern (cf. p. 192 ) : engagée à

piédroits chanfreinés, corbeaux moulurés ou simplement chanfreinés, le contre-cœur est percé de niches carrées au nombre de 2,3 ou 5 ; on y tenait les plats au chaud ou on y faisait cailler le lait. Une tablette en granite saillante se développe sur le mur du contre-cœur. Dans quelques cas : Gueroquart, Guen-Mané (p. ), corbeaux et linteaux sont en bois. La cheminée du petit logis de Kerlan (1836) est unique (cf. p. 187 ).

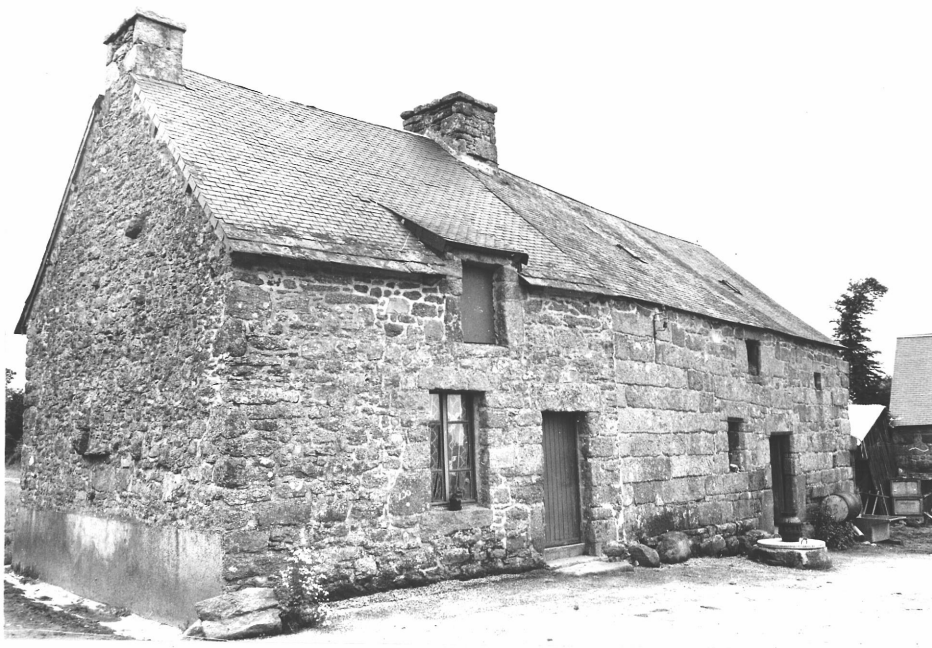
78.22.183 Z -

Ferme A : (C 3 parcelle 388) Ancien logis transformé en étable daté 1679, il contient le seul exemple d'escalier en pierre à volée droite rencontré dans la commune. La cheminée est du même type que celle de la maison de St Antoine mais ici, le linteau est en bois.

Vue générale de l'alignement.

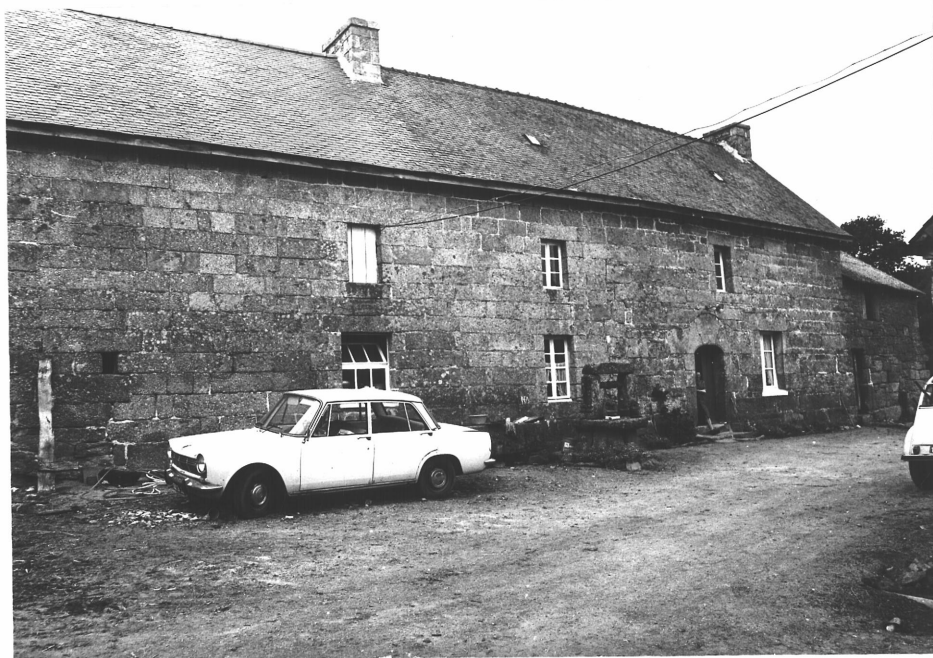
78.22.132 Z - Vue générale de l'alignement.

Ferme B - (C2 parcelle 581) Disposition en alignement de plusieurs logis successifs.

Au centre l'étable ainsi que la partie gauche du logis ont été reconstruits en 1855.

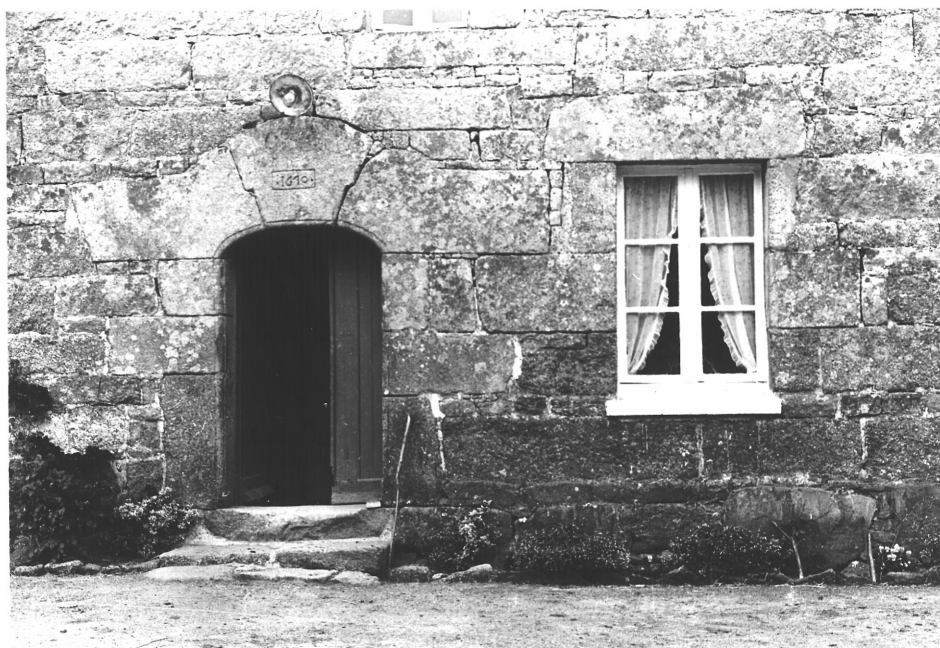
78.22.131 Z  
Détail de la porte  
du logis datée 1610.

A droite : logis actuel dont la porte est datée 1610, c'est la date la plus ancienne relevée sur la commune. Ce logis, à un étage, contient un escalier en vis dans-oeuvre plaqué contre la façade postérieure (cf. plan p. ).

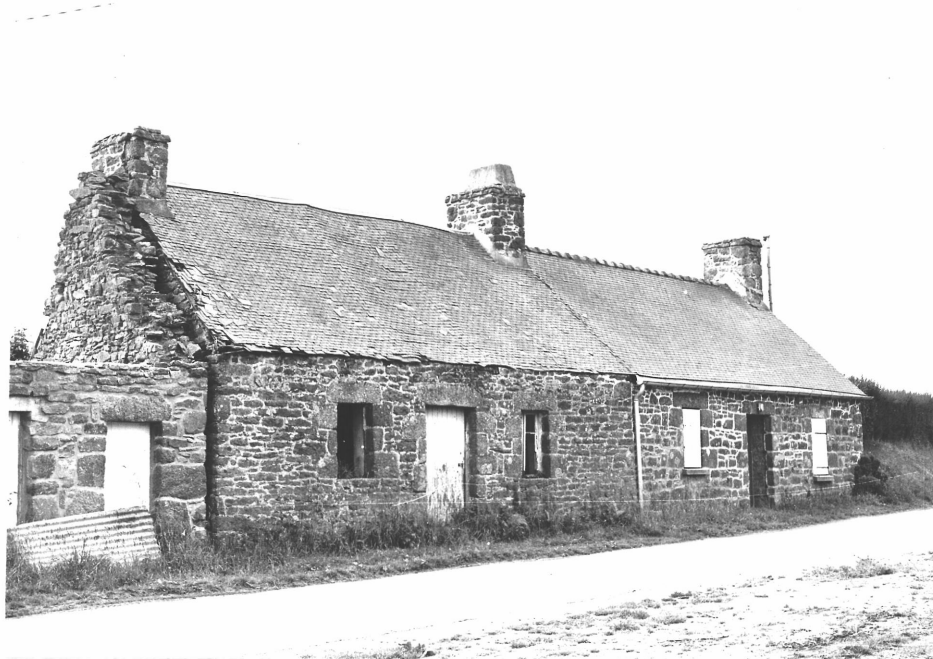
78.22.208 Z - Vue générale de l'alignement.

Sur le bord de la route, alignement de trois logis (un en ruine, un autre restauré) totalement identiques. Le logis au centre de l'alignement n'a pas été remanié, il représente un type peu fréquent dans la commune de composition symétrique de la façade d'un logis à un seul niveau, cheminée adossée sur chaque mur-pignon à corbeaux très saillant par rapport au nu du mur. L'accès au comble se fait par une échelle de meunier.

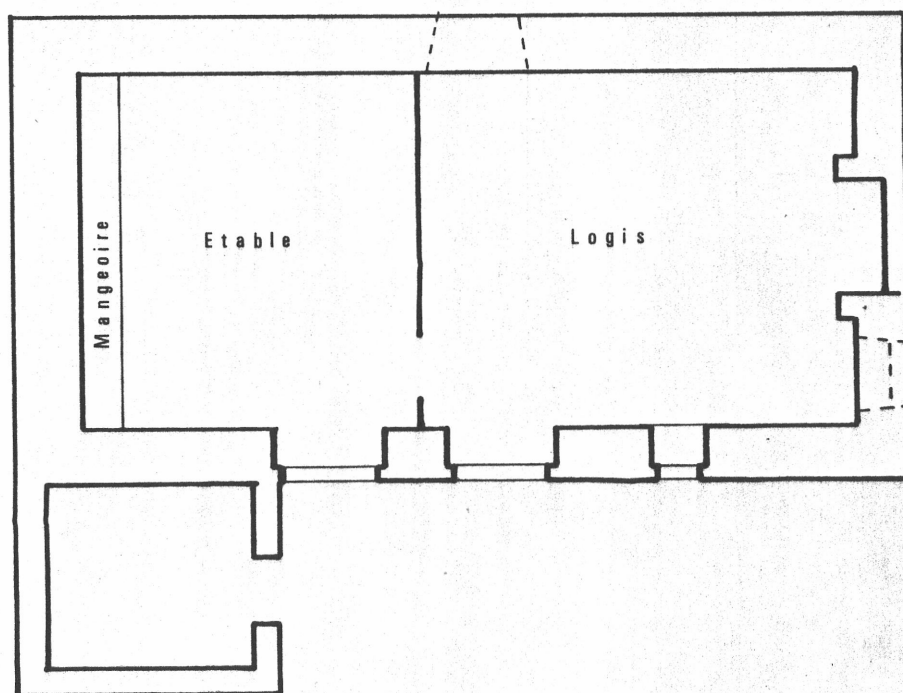
Le Danoët (B)

Croquis 1/100<sup>e</sup>

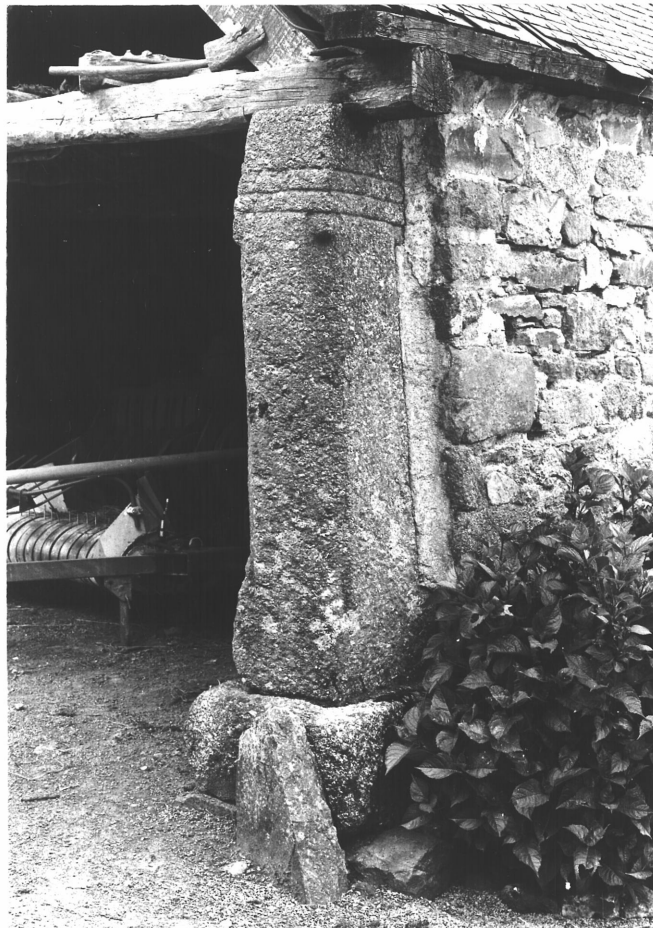
78.22.129 Z - "Kar-Ty" de la ferme B  
détail du pilier d'angle.

Dans la cour, "Kar-Ty" à piliers. Le pilier d'angle porte un décor sommaire mais unique dans la commune pour ce genre de bâtiment. Il y a trois piliers, mais les ouvertures intermédiaires sont murées.

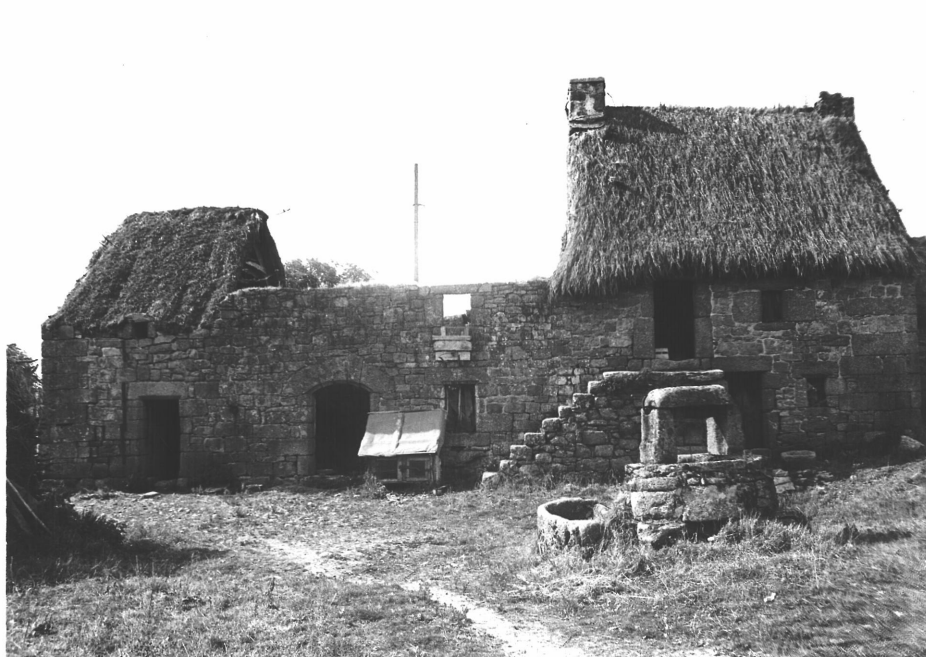
67.22.79 Z - Vue générale des bâtiments de la ferme C (détruits).

Il existait en 1968, à l'Est du hameau deux fermes accolées (fermes C) (C 4 parcelle 814) qui ont été totalement démolies il y a quelques années. Toutes deux illustraient les deux types de distribution rencontrés fréquemment sur la commune. La première avec, au premier niveau, étable et logis séparées par une cloison de bois, le comble étant desservi par un escalier en vis dans oeuvre plaqué contre le mur postérieur. La seconde, avec étable au rez-de-chaussée et logis au premier étage desservi par un escalier extérieur. Les deux bâtiments étaient encore couverts de chaume. Il subsistait devant ces fermes, un exemple rarissime de dépendance circulaire à usage de bergerie.

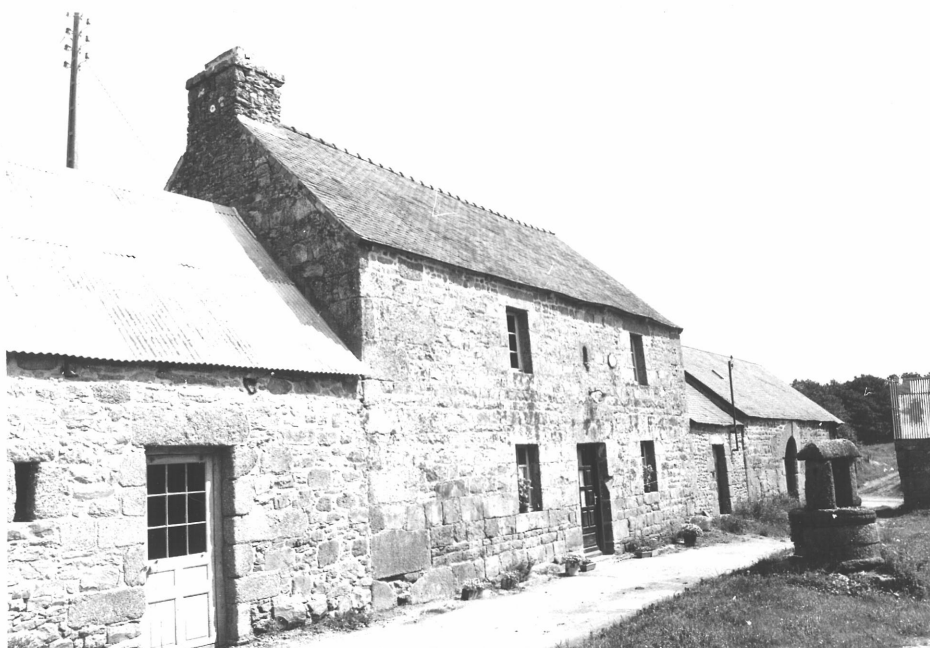
78.22.277 Z - Elévation antérieure du logis et des dépendances.

Hameau composé de plusieurs fermes composées en alignement. La ferme au Sud (E6 parcelle 767) a un logis daté 1734, un cadran solaire en ardoises porte la 1740. Maison à deux niveaux à élévation symétrique. Puits circulaire dans la cour au devant. Le bâtiment de dépendances (E 6 parcelle 769) accolé est ouvert d'une porte plein cintre dont l'appareil est de qualité, ce bâtiment paraît plus ancien.

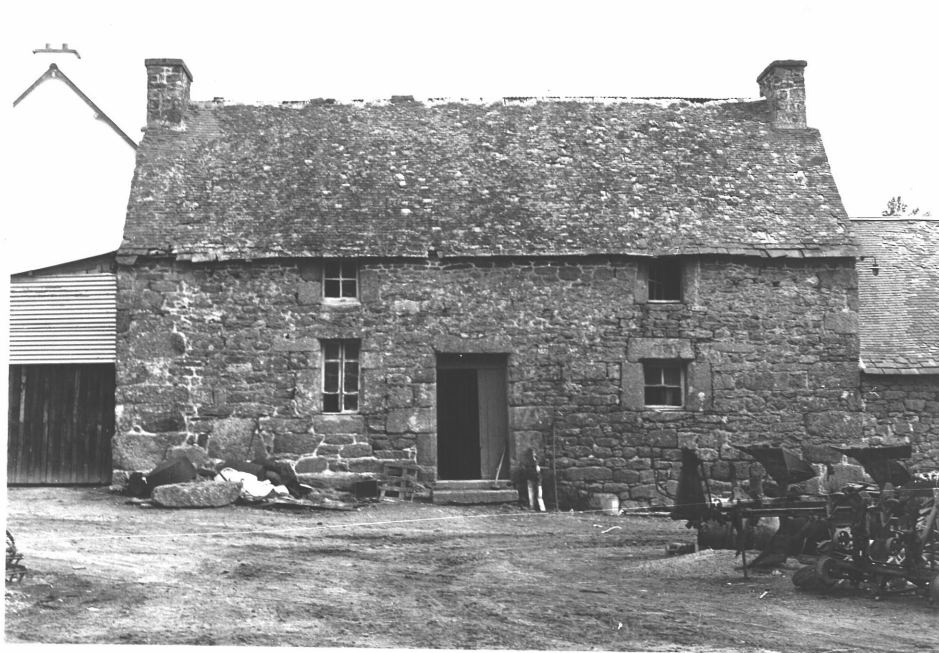
78.22.205 Z - Ferme A, logis (1807) élévation antérieur.

Au Sud du hameau, groupement de deux fermes sur une cour avec un puits commun. L'une d'entre elles (A) (C2 parcelle 155) datée 1807 est un des premiers exemples de compositions de façade ordonnancée, mais on ne retrouve pas ici, la symétrie qui est de rigueur des logis plus tardifs (cf. p.196). Toutes les cheminées intérieures ont disparu.

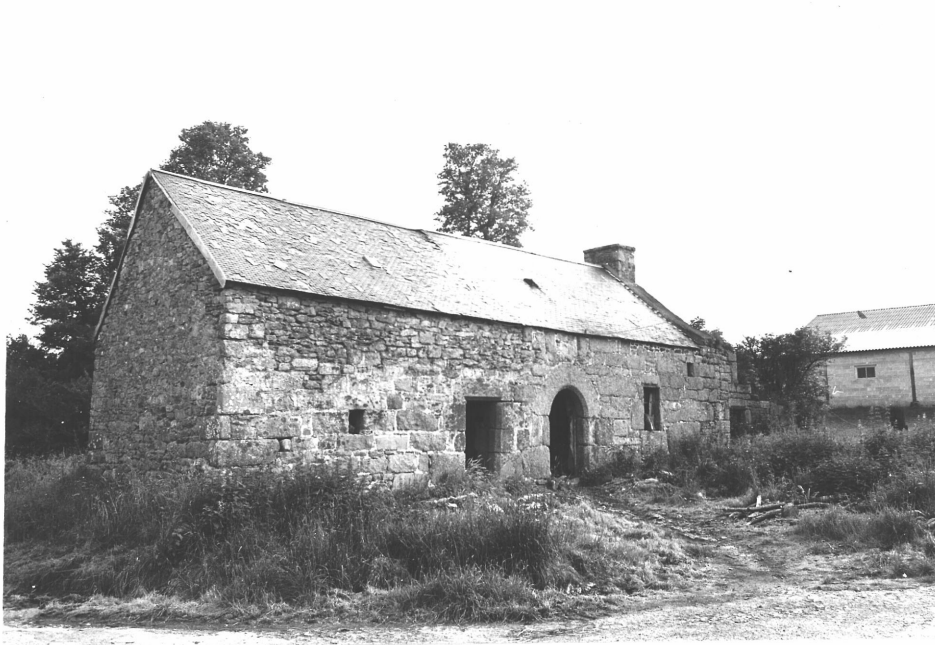
78.22.260 Z - Vue générale des bâtiments.

Dans un hameau, ferme avec bâtiments disposés en alignement (B4 parcelle 752). Le logis à droite et l'étable à gauche communiquent par une porte ; l'étage de comble est desservi par un escalier en vis en pierre plaqué contre la façade antérieure ; cheminée monumentale au rez-de-chaussée XVII<sup>e</sup> siècle (?).

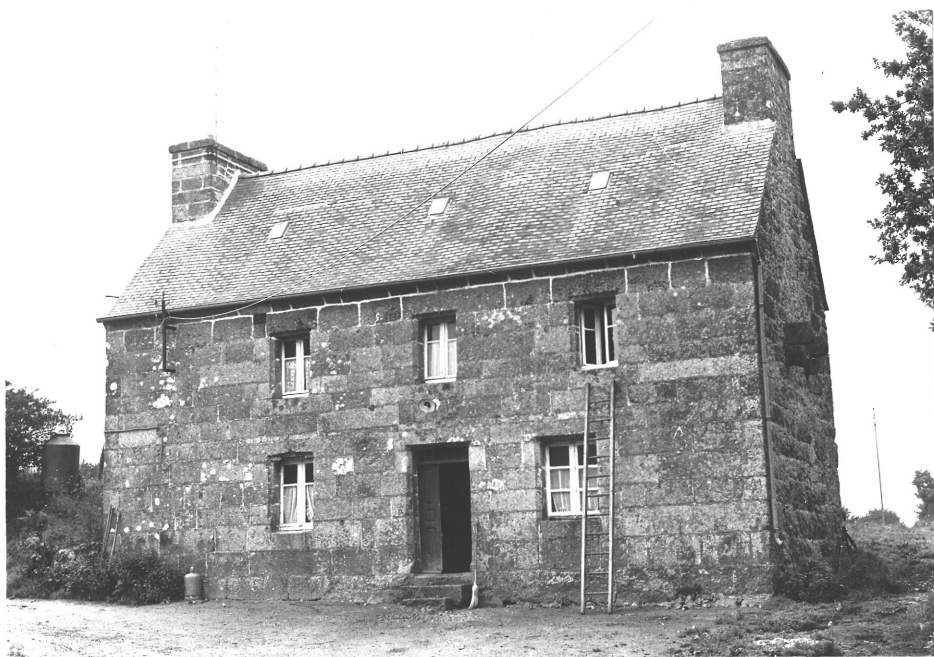
78.22.109 Z - Elévation antérieure.

Maison A portant une date très difficilement lisible 1762 (?).  
L'ordonnance de la façade est rompue par la fenêtre droite du rez-de-chaussée  
qui est désaxée.

L'escalier hors-oeuvre à une volée droite est unique dans  
l'architecture rurale mais doit être comparé à celui du logis principal du  
Manoir de Kerguillo daté 1763. Toutes les baies ont leurs encadrements  
chanfreinés.

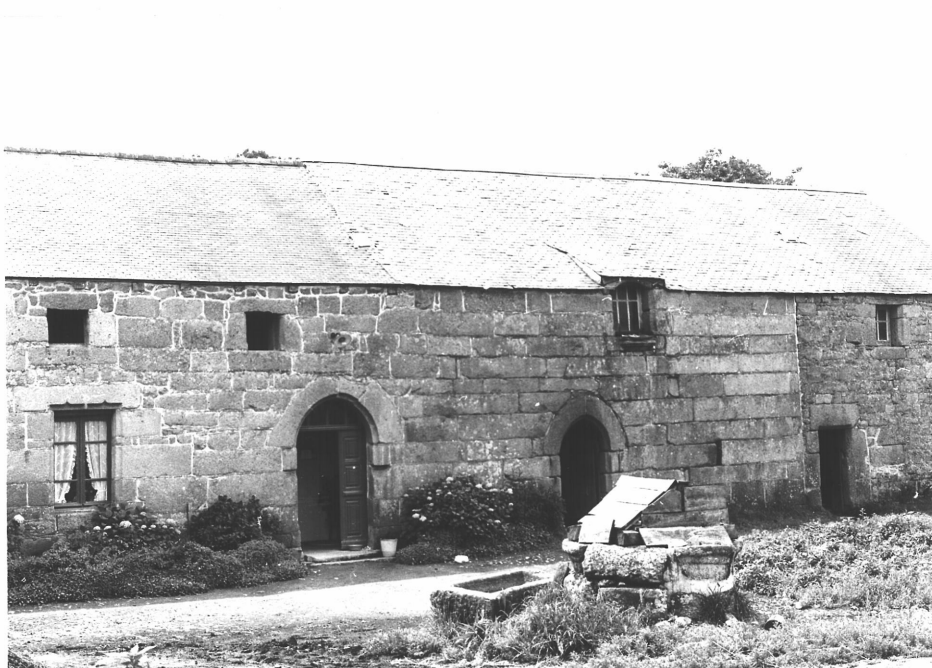
78.22.159 Z - Vue générale des logis A et B

Logis A (à gauche). Cette maison contient une monumentale cheminée aux piédroits et corbeaux moulurés d'un très grand intérêt. Elle pourrait dater du début du XVI<sup>e</sup> siècle. Le décor de la fenêtre gauche du premier niveau rappelle celui de la fenêtre de la maison du Rest (Cf. p. ). Le surhaussement du mur-gouttereau est ici nettement visible.

Logis B . Dans le comble, sur le mur Nord (à l'extrême droite), belle cheminée sans linteau à corbeaux et piédroits identiques à ceux de la cheminée du premier étage du manoir de Kerphilippe (fin XVI<sup>e</sup> siècle ?) Au rez-de-chaussée, niche-saloir. Le collage de la façade témoigne d'une reprise dans cette partie de la maison, mais l'ensemble est en place.

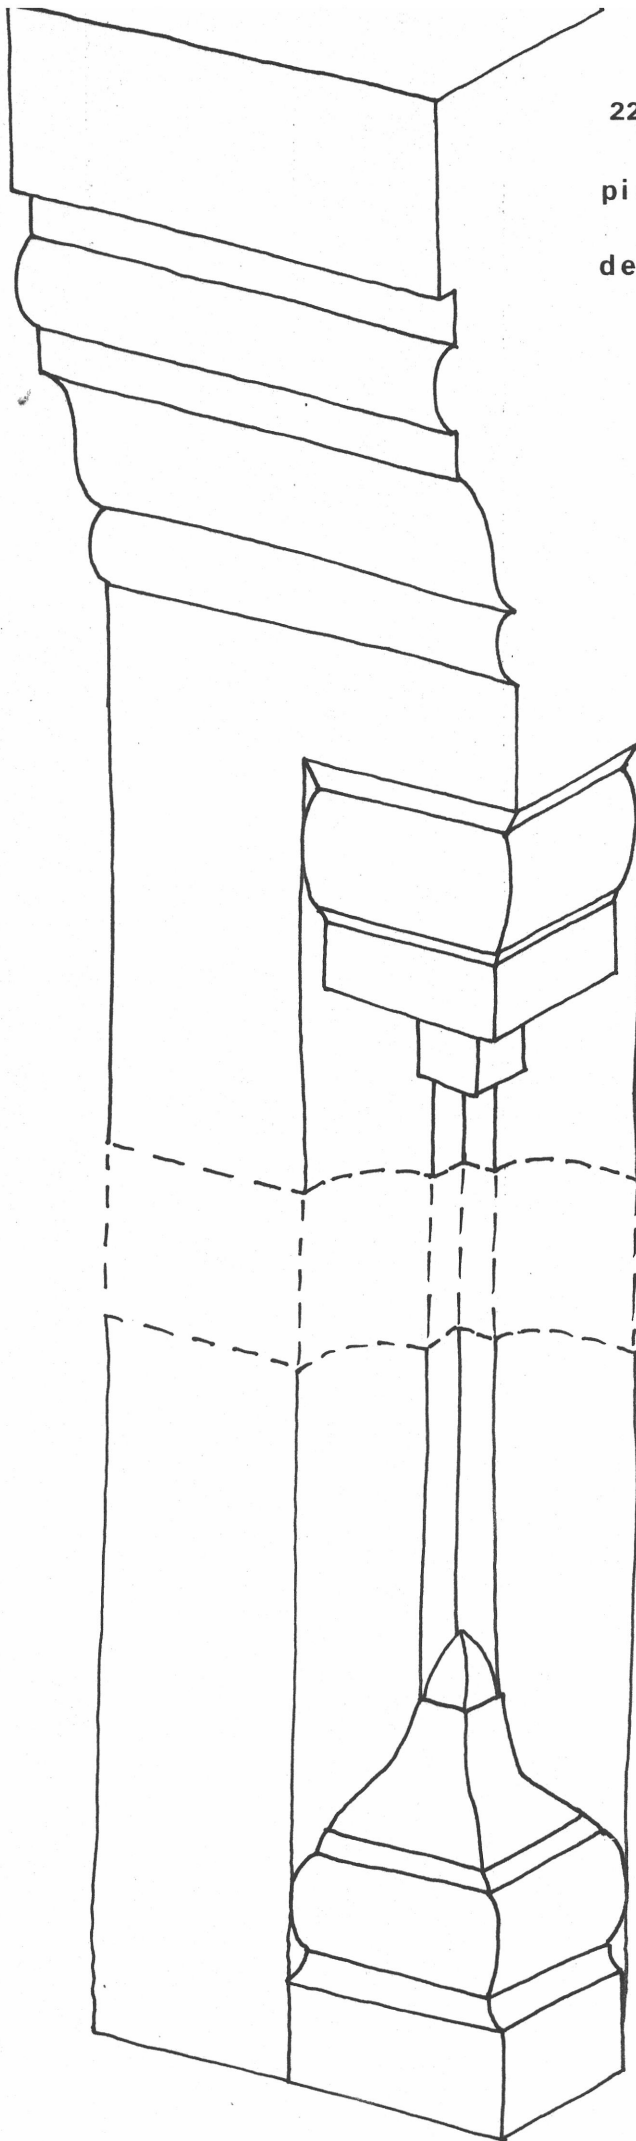
22 Lanrivain. Kerhos (A)

piedroit et corbeau

de cheminée (schéma)

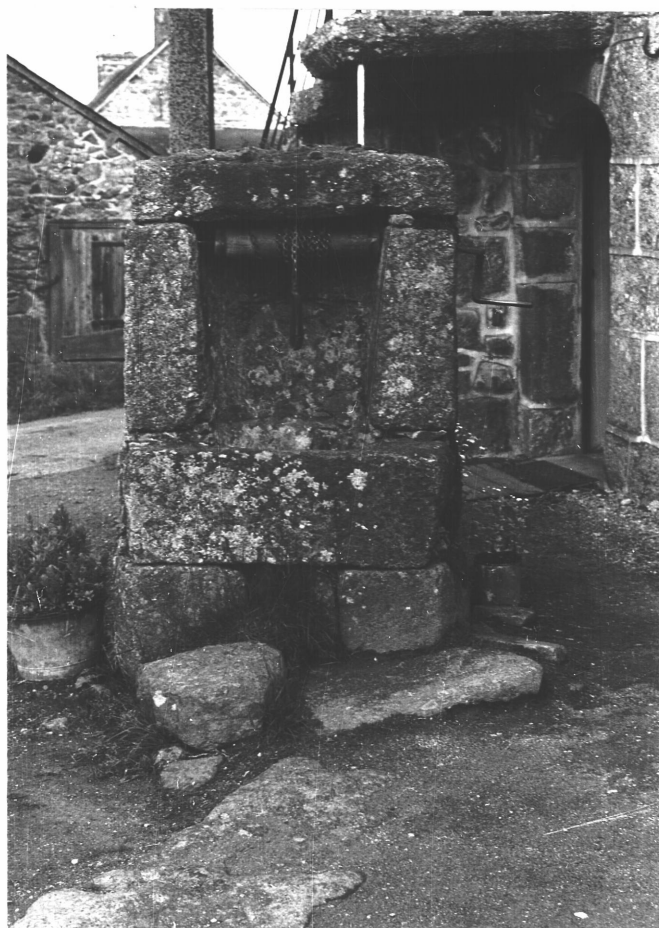
78.22.240 Z - Puits.

Le puits-guêrite construit dans la cour est un des exemples les mieux conservés de la commune. Les traces de départ d'un portail sont visibles à l'angle gauche du logis.

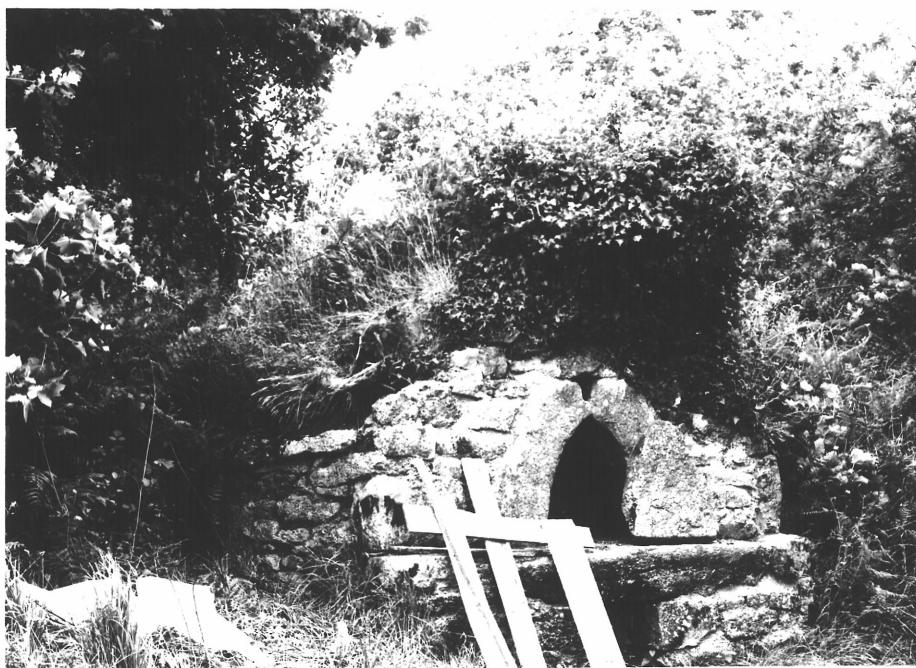
78.22.86 Z - Vue du four.

Le hameau conserve un des deux fours à pain recensés dans la commune. Four circulaire construit entièrement en granite, même la voûte intérieure en cul de four. La gueule en arc brisé est fermée par une dalle de granite de même forme.

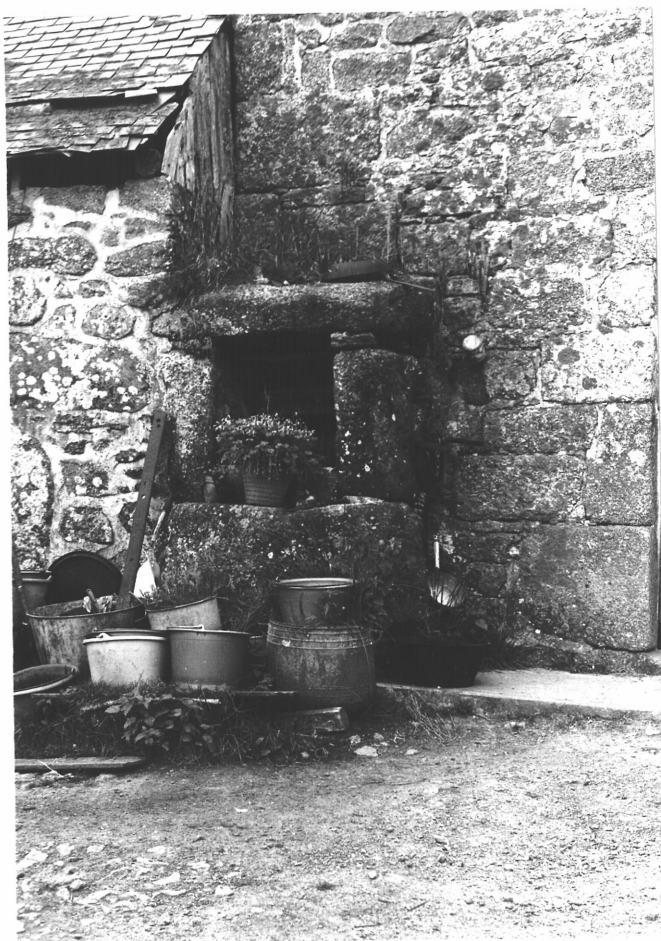
78.22.139 Z - Puits de la ferme C.

Ferme C (C2 parc. 360). Il y subsiste le seul exemple de puits, de plan carré, dans le mur de façade de la maison.

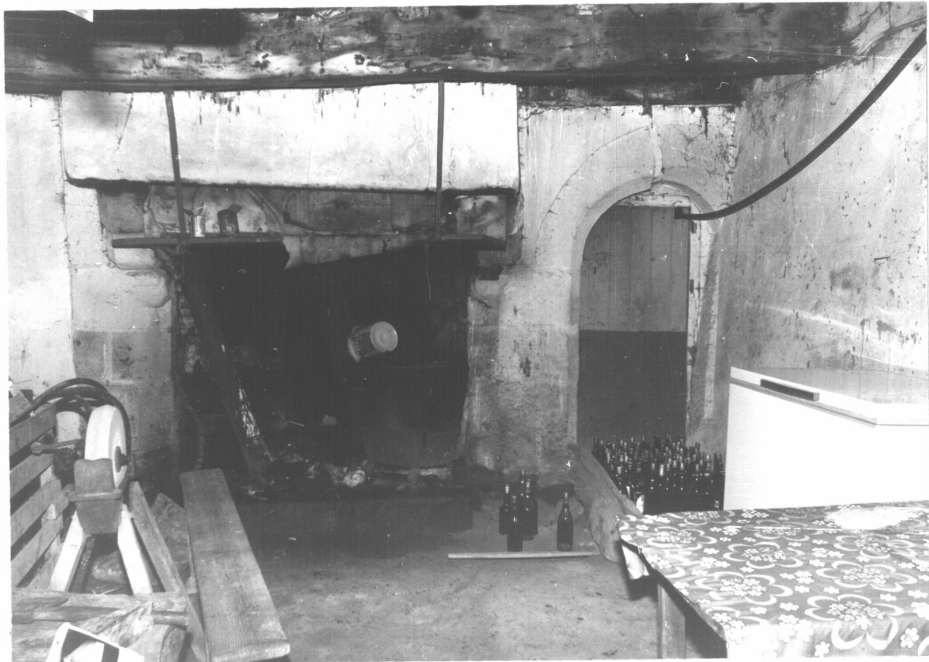
78.22.233 Z - Cheminée du logis gauche.

Le logis de droite daté 1788 a un étage desservi par une porte-haute sur la façade postérieure. Le logis de gauche, plus ancien, abrite une " cheminée-type " (cf. introduction p. 153 ).

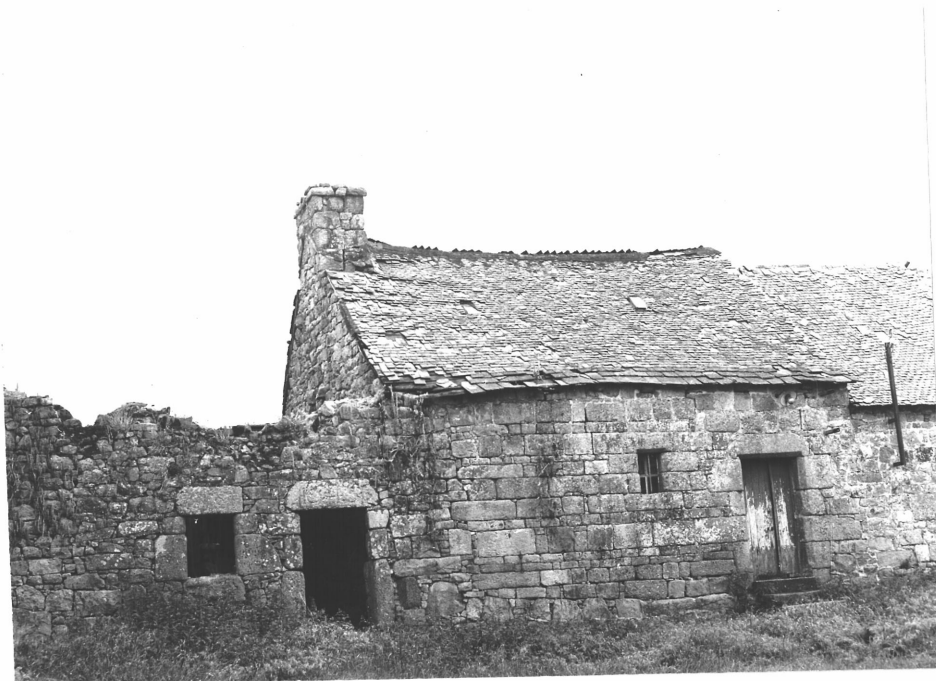
78.22.156 Z - A gauche, ancien logis daté 1645.

A l'Est du village (B<sup>2</sup> parc. 332 à 336) alignement de maisons anciennes en très mauvais état ou en ruines. A gauche, un ancien logis, transformé en écurie, porte la date 1648. Il comprend une pièce unique au rez-de-chaussée avec cheminée à linteau et corbeaux de bois. Le logis mitoyen construit en pierres de taille est du même type mais paraît plus récent (XVIII<sup>e</sup> siècle ?). La couverture en ardoises est ancienne et porte un lignolet sur le faite.

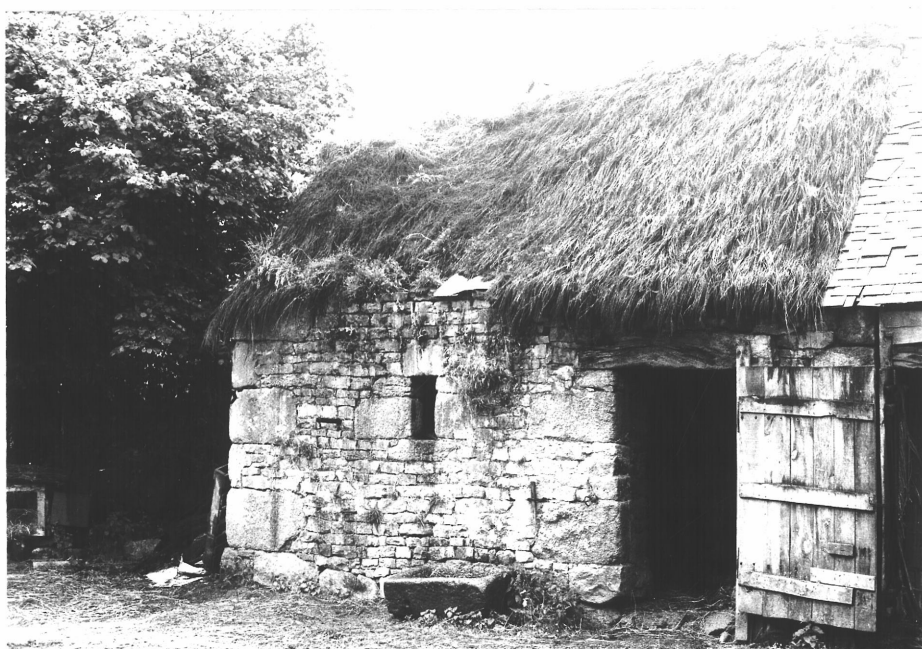
78.22.96 Z - Vue de l'étable.

Une étable au Nord conserve encore son toit de chaume ; c'est le dernier exemple du genre.

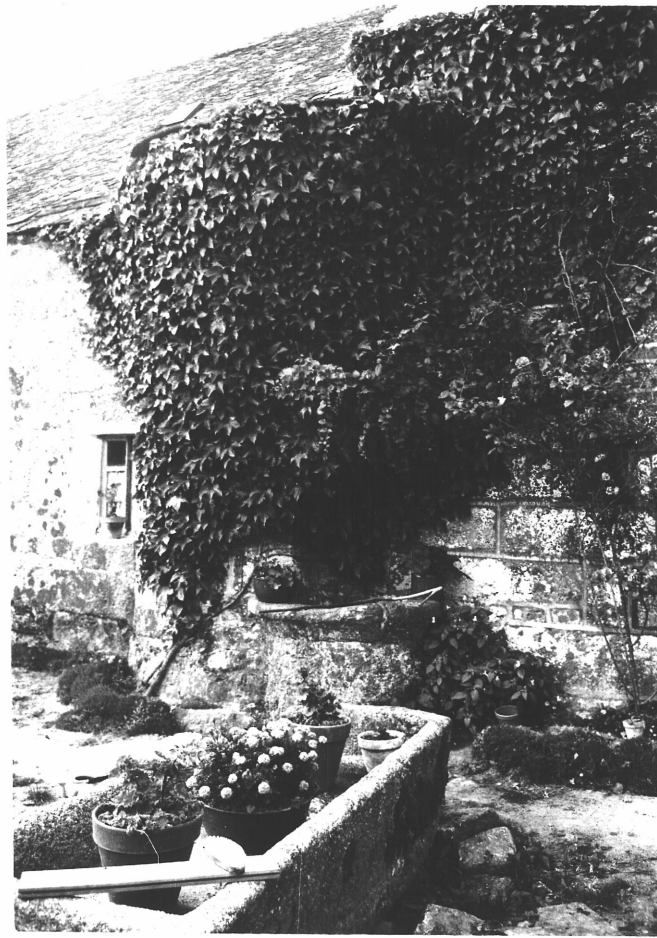
67.22.110 Z - Vue de la tourelle d'escalier et du puits.

Le puits est construit contre cette tourelle d'escalier dont le mur est en partie évidé.
