Commune de  
Runan  
Département des Côtes d'Armor

# REEVALUATION DU PATRIMOINE ARCHITECTURAL ET PAYSAGER

2015

Les communes du Patrimoine Rural de  
Bretagne  
13 rue Jean Jaurès  
cs 36 841  
35768 Montgermont  
Chargée de l'étude : Laurence Marquet

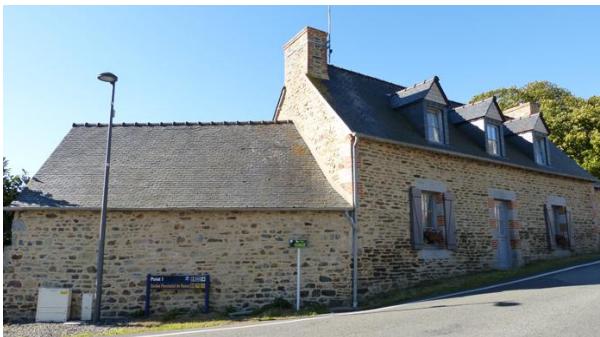
Maison restaurée

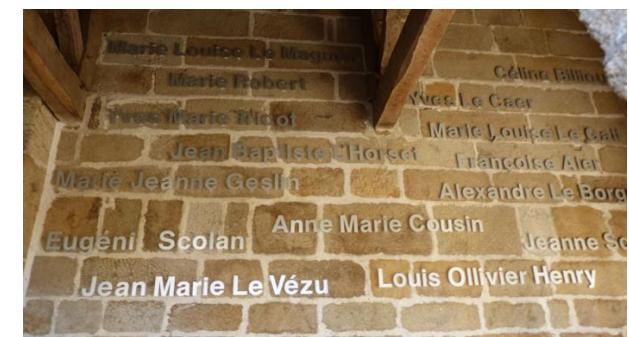
Mise en lumière de l'ossuaire

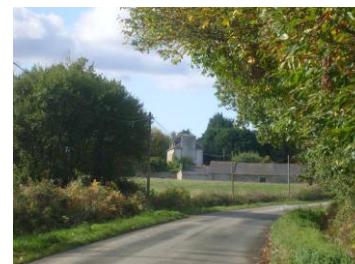
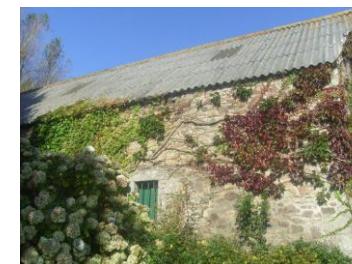
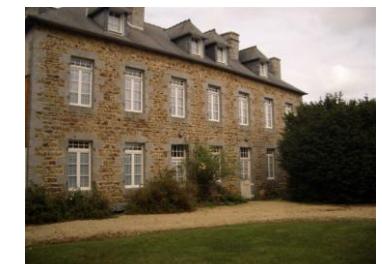
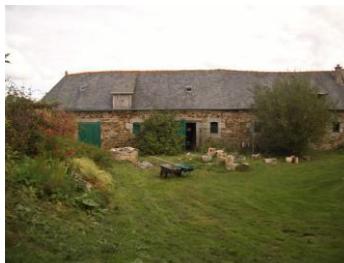
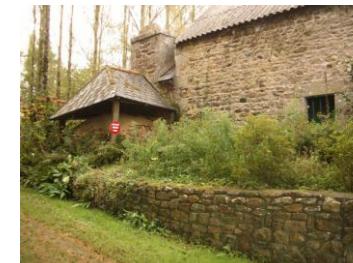
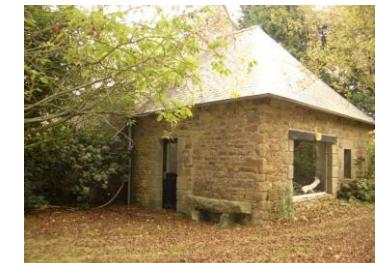
Ce village ne comprend qu'une seule cellule d'habitat. L'ensemble possède un logis très imposant (rez-de-chaussée + étage + combles sur sept travées). Des bâtiments servant de dépendances agricoles, implantés le long d'un chemin, viennent fermer la propriété. Un fournil est toujours visible.

L'ensemble est en bon état de conservation malgré quelques remaniements au niveau du fournil transformé en pièce de vie.

Réévaluation 2015 : Pas de changements depuis la labellisation.

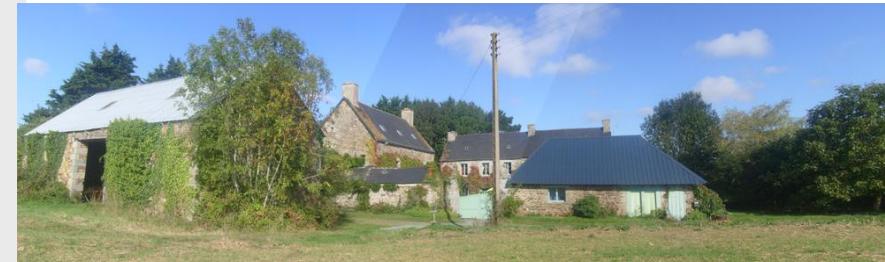
L'ensemble, de grand intérêt par son architecture et son organisation, a été restauré en conservant ces traits d'origine (photos 3,4, 5 et 6). Le bâtiment situé à l'est a connu des remaniements.

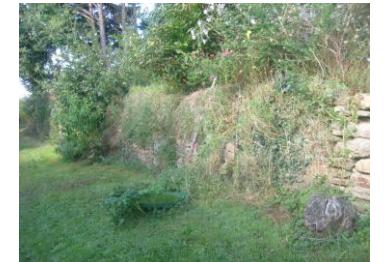
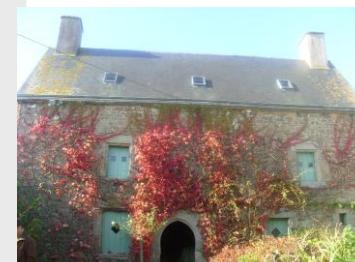
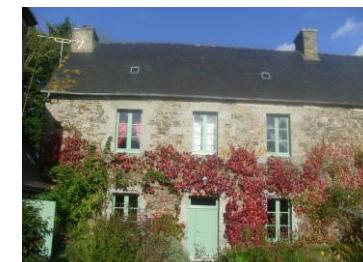
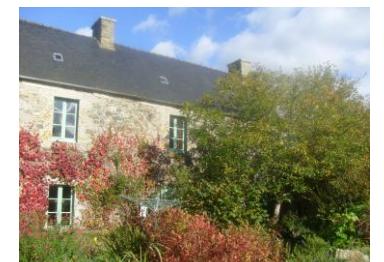
Ce village ne comprend qu'une ancienne ferme composée de bâtiments construits à des époques différentes, du 17<sup>ème</sup> siècle au 19<sup>ème</sup> siècle. L'ensemble des éléments bâti est organisé pour former une structure close. Le bâtiment le plus ancien possède une tourelle carrée en demi hors œuvre. L'entrée de la propriété est marquée par deux piliers ouvragés. Une imposante grange est implantée en retrait.

Réévaluation 2015 : Pas de changements depuis la labellisation.

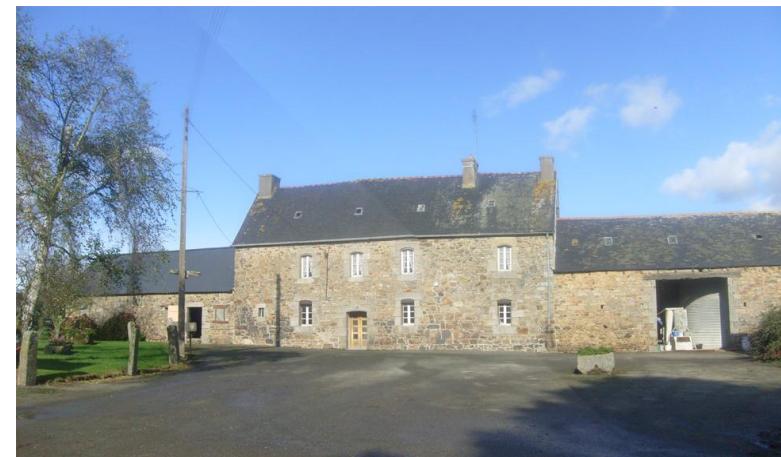
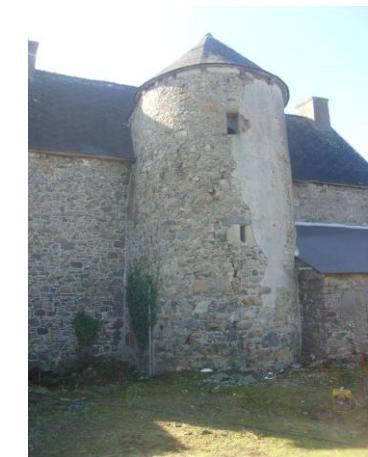
Ce village comprend un logis à étage, du 4ème quart du 18ème siècle, encadré par une grange et un petit bâtiment agricole. A l'arrière du logis, une tourelle ronde en demi hors œuvre abrite un escalier à vis. Sur cette tourelle, les traces d'un ancien enduit sont encore visibles. Les souches de cheminées, cimentées, laissent tout de même apparaître des moulures à leur sommet.

Les bâtiments sont occupés par une exploitation agricole en activité.

Réévaluation 2015 : Pas de changements depuis la labellisation.

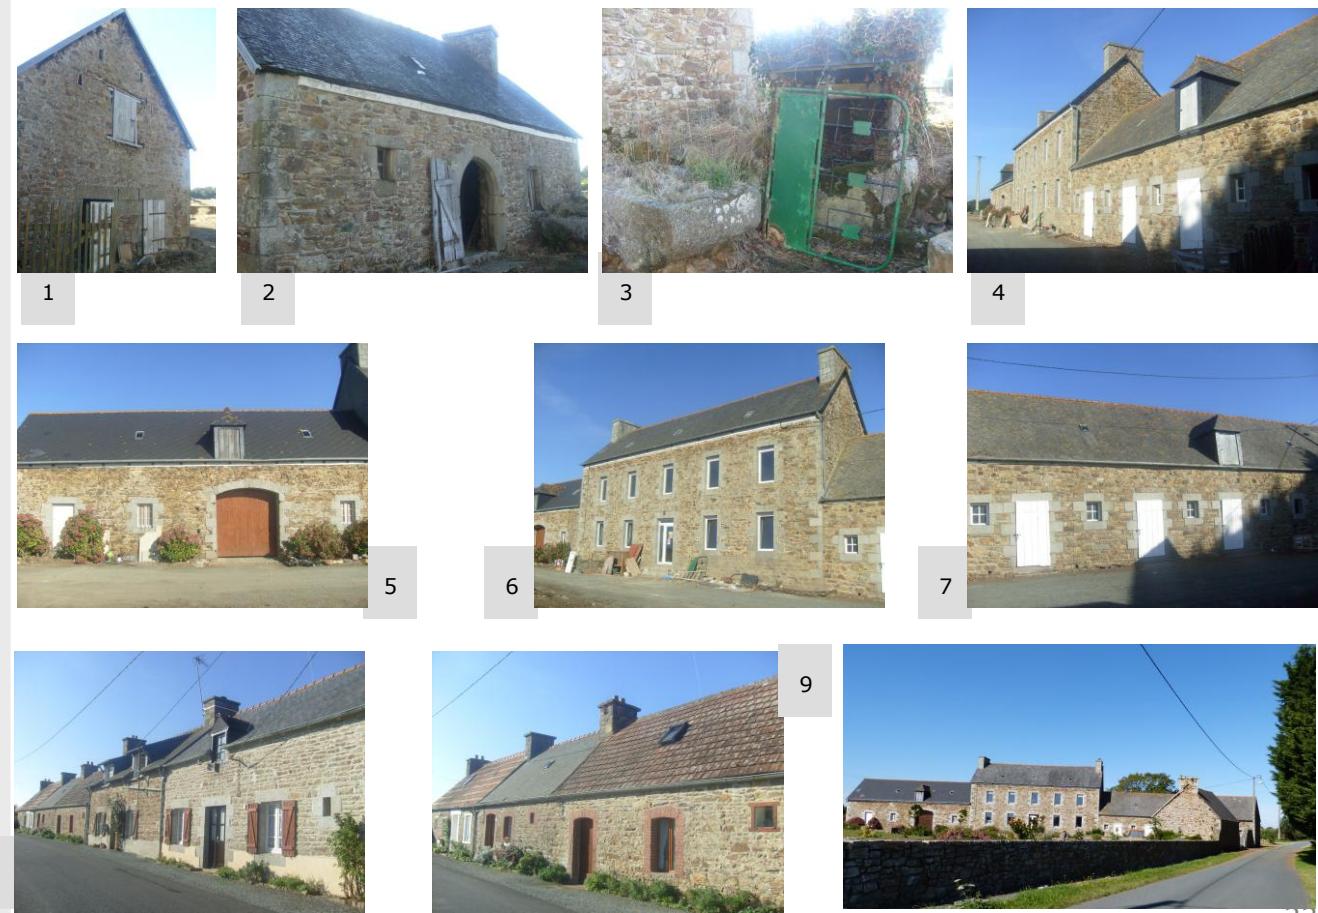
L'ancienne ferme est actuellement en cours de restauration. L'organisation des façades a été conservée mais les menuiseries ont été remplacées par des menuiseries en pvc à un seul carreau. Réévaluation 2015 : Pas de changements depuis la labellisation.

Etat en 2015

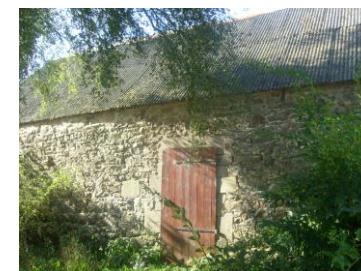
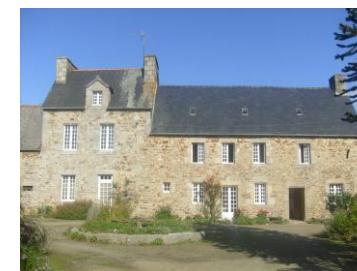
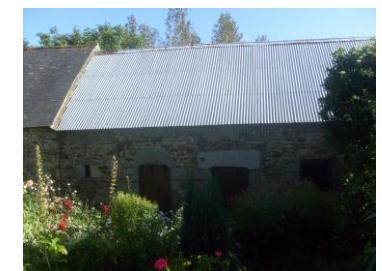
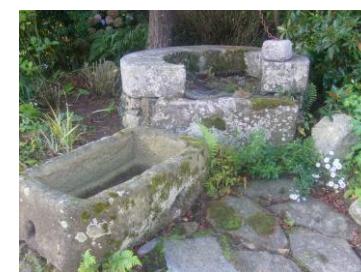
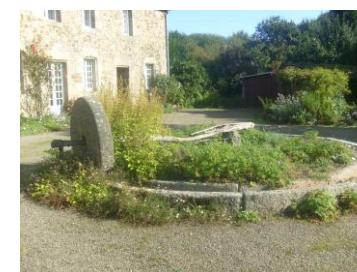
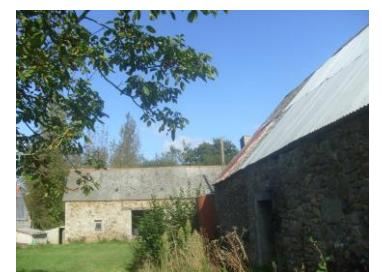
- Un découpage des espaces entre l'espace domestique et l'espace agricole.
- L'organisation spatiale du bâti forme une cour fermée. Dans celle-ci, un pressoir et un puits accompagné de son auge.

Cet ancien manoir date du 18<sup>ème</sup> siècle et du premier quart du 19<sup>ème</sup> (inscription portée sur le linteau : 1816).

Les bâtiments sont construits en schiste pour la maçonnerie et en granit pour l'encadrement des ouvertures et le chaînage des angles.

L'une des façades présente un décor : une sculpture représentant un blason.

Tous les bâtiments sont hors d'eau. Malgré quelques remaniements apportés sur certains bâtiments, ce village conserve son organisation d'origine.

Réévaluation 2015 : Pas de changements depuis la labellisation.

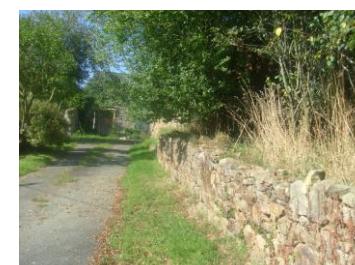
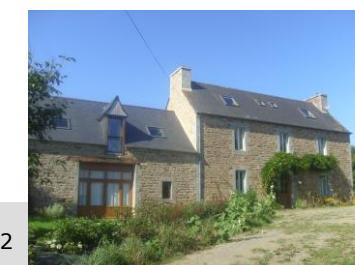
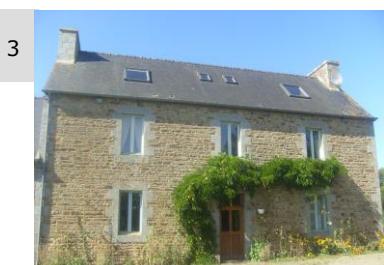
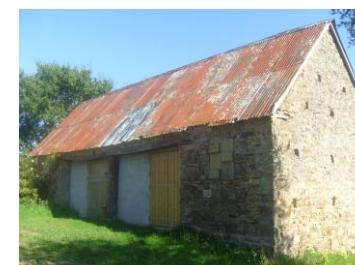
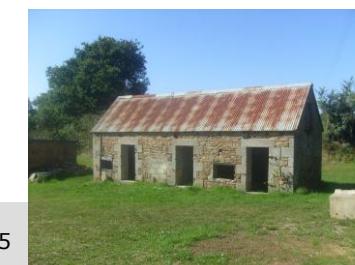
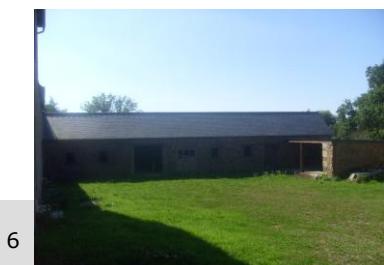
Cette ancienne ferme comprend un logis de la fin du 19<sup>ème</sup> siècle auquel est accolé, à son pignon ouest, une grange. D'autres dépendances ont été construites en isolées (grange, crèches à porcs).

L'habitation et la grange ont été correctement restaurées hormis la gerbière-lucarne de la grange trop élancée.

Dans la grange, un gîte vient d'ouvrir. Réévaluation 2015: Pas de changements depuis la labellisation

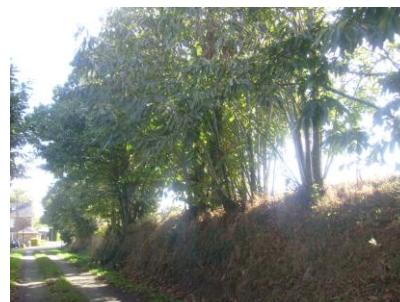
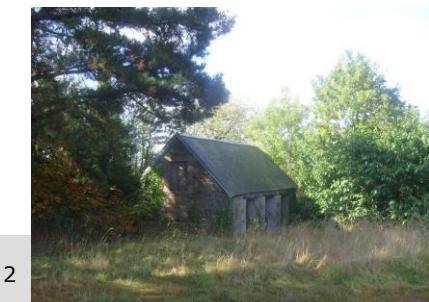
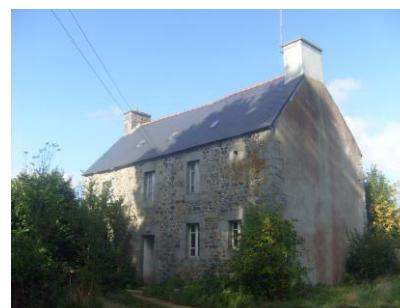
Cet ensemble est dans son état d'origine.

Réévaluation 2015 : pas de changements depuis la labellisation.

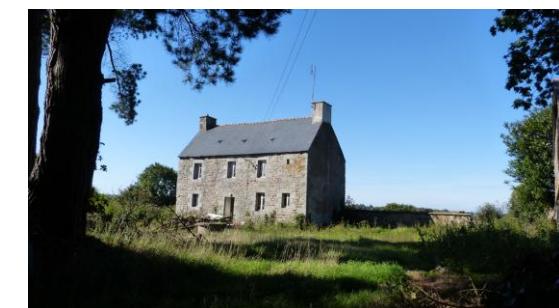
Etat en 2015

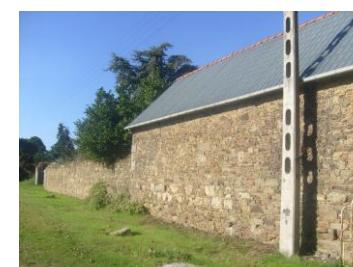
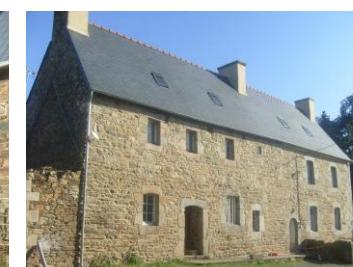
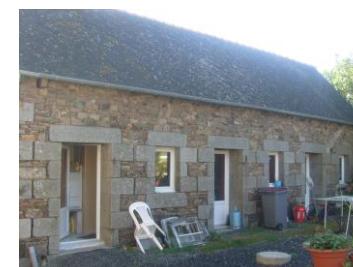
Les bâtiments présentent une qualité architecturale variable. Le bâtiment présentant le plus d'intérêt est en bon état de conservation.

Réévaluation 2015 : pas de changements depuis la labellisation.

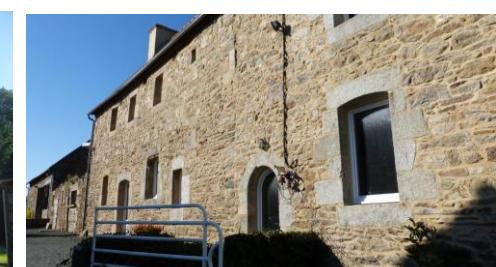
Etat en 2015

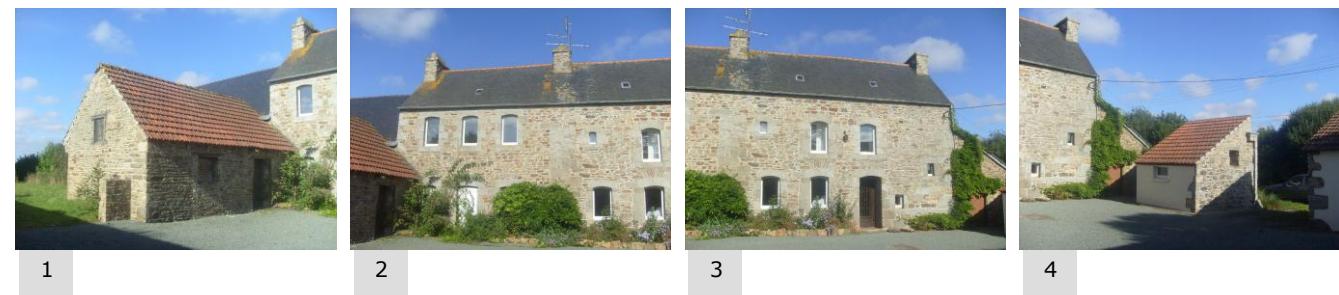
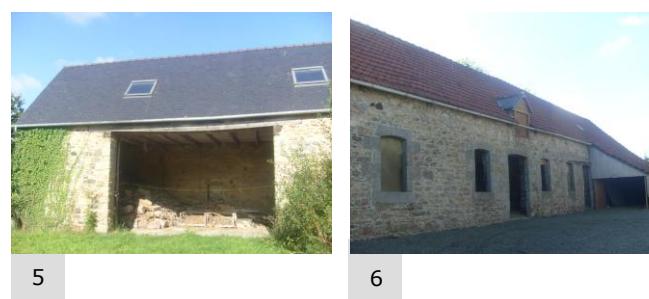
Cet ensemble a été, en partie, restauré récemment.

Réévaluation 2015 : Restauration terminée des dépendances en gîtes

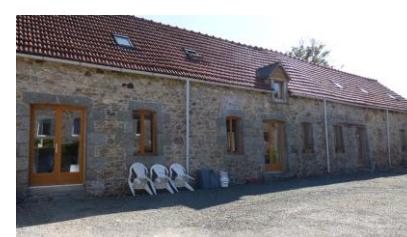
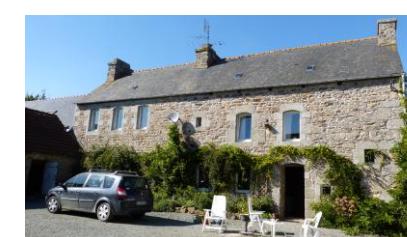
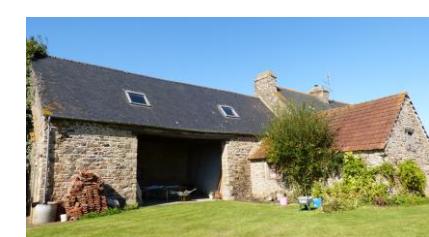
Ce village ne comprend qu'une seule ancienne ferme, organisée en structure close. L'espace domestique est divisé : la partie destinée aux logis et étable et celle avec la grange. Les dépendances sont couvertes en tuiles.

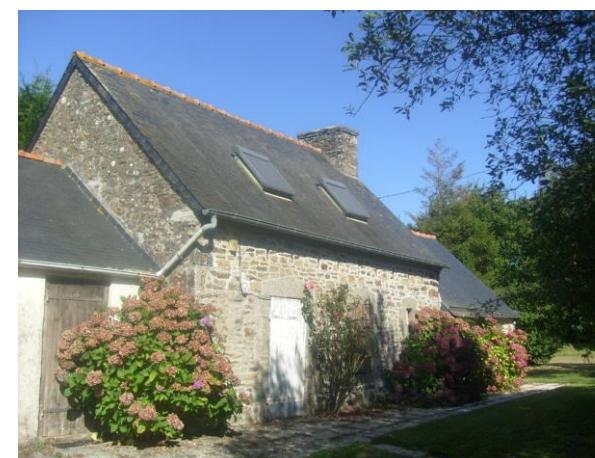
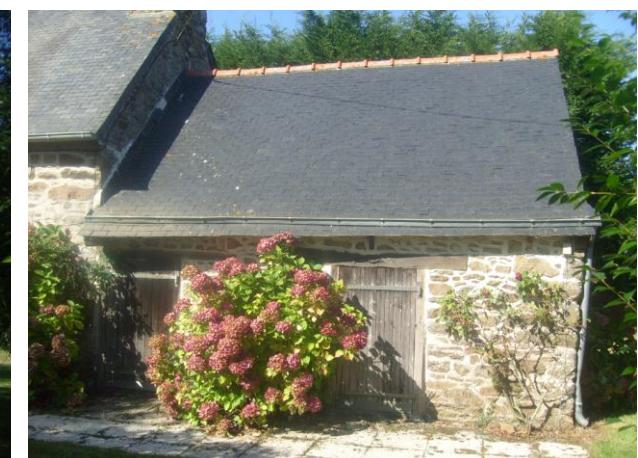
L'accès à Berlaz Bras se fait par un chemin rural. Le bâti se présente sous la forme suivante :

- Le logis comprend une pièce au rez-de-chaussée surmontée d'un grenier.
- Une crèche à porcs est accolée au pignon est du logis.
- Un appentis en ciment est accolé au pignon ouest du logis.

L'ensemble correspond à une ancienne petite ferme.

L'ensemble est en bon état de conservation malgré quelques modifications.

Réévaluation 2015 : pas de changements

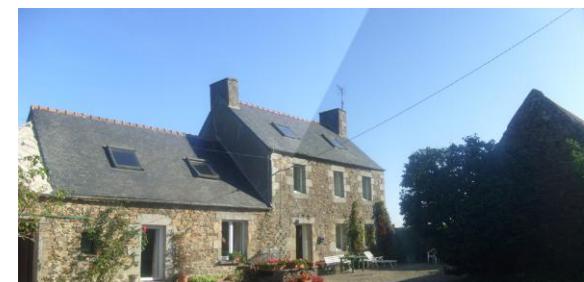
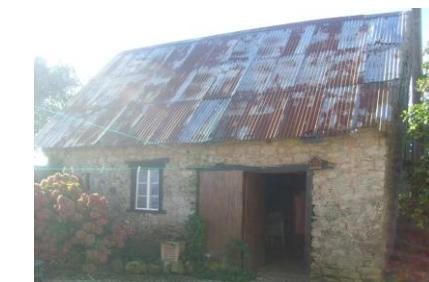
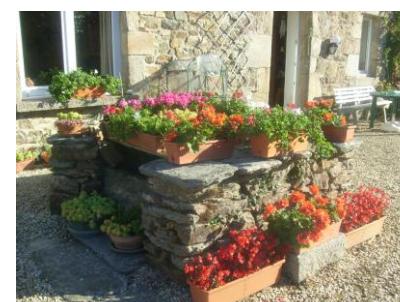
Ce village ne comprend qu'une seule habitation qui était une ancienne ferme. Le logis à étage est prolongé dans son pignon ouest de deux dépendances. Une petite grange lui fait face. En retrait, un petit bâtiment, aux angles arrondis, couvert d'une toiture à 4 pans, abritait probablement les porcs. Un puits carré est visible dans la cour.

L'intérêt de ce village réside dans la forme de ces dépendances agricoles et notamment de la crèche à porcs.

Réévaluation 2015 : pas de changements depuis la labellisation.

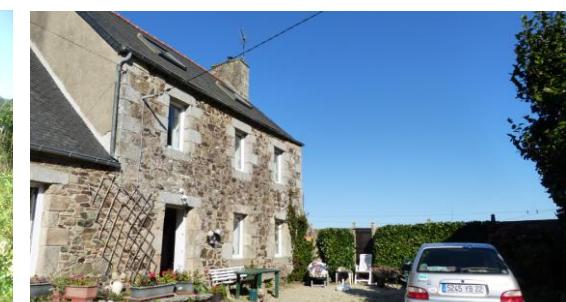
Etat en 2015

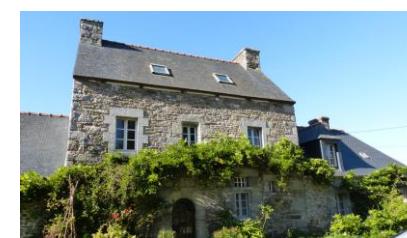
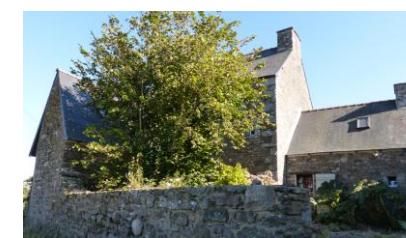
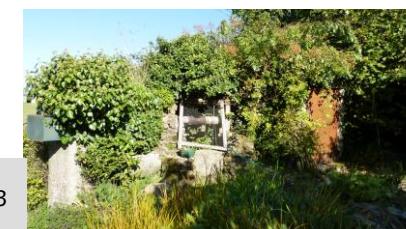
Cette ancienne ferme comprend un logis d'une volumétrie imposante (rez-de-chaussée + étage + combles). Les dépendances agricoles sont disposées en équerre (en façade arrière) par rapport au logis ou sont accolées au logis.

L'intérêt du village se concentre sur le bâtiment principal avec ses détails tels que l'encadrement de la porte cintrée et la fenêtre à meneau. De même, un puits et les murs de clôture, toujours visibles, sont à conserver.

Réévaluation 2015 : village intégré au label en 2015

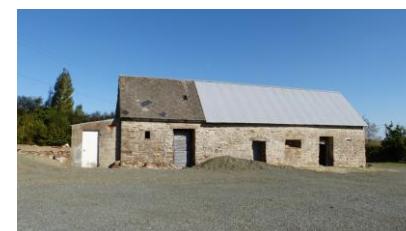
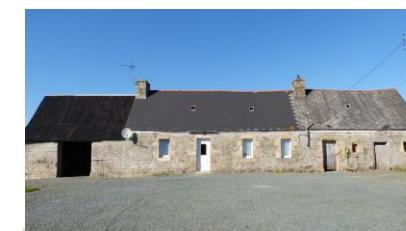
Cette ancienne ferme est composée en alignement : le logis est encadré des dépendances. Les volumes sont modestes. Une autre dépendance, indépendante et disposé en équerre par rapport au bâtiment principal, vient former une cour.

L'intérêt du village se concentre sur le bâtiment principal qui a conservé son organisation initiale.

Réévaluation 2015 : village intégré au label en 2015

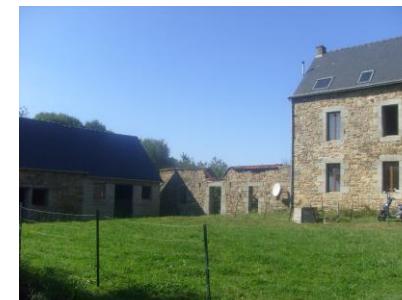
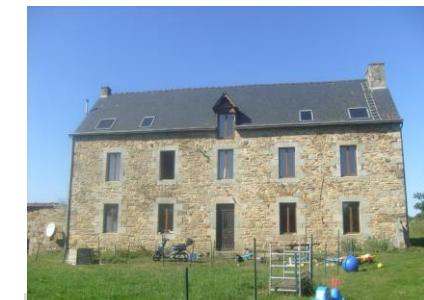
Cette ancienne ferme comprend un logis d'une volumétrie imposante (rez-de-chaussée + étage + combles et 5 travées). Les dépendances agricoles sont disposées en équerre par rapport au logis.

L'intérêt du village se concentre sur le bâtiment principal. Les dépendances sont dans un état de ruine ou ont été très remaniées.

Réévaluation 2015 : pas de changements depuis la labellisation.

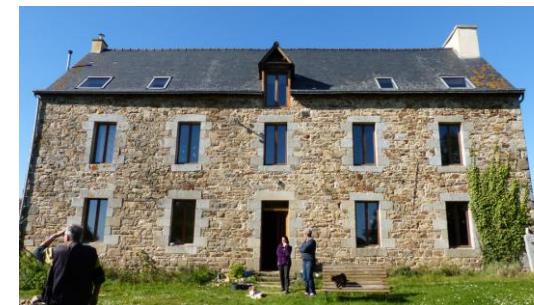
Etat en 2015

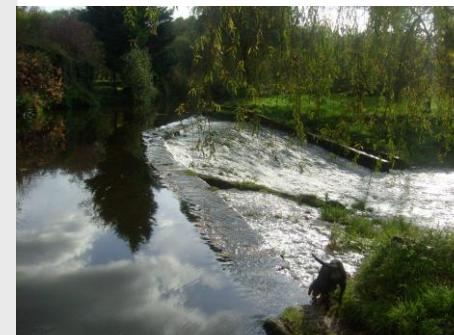
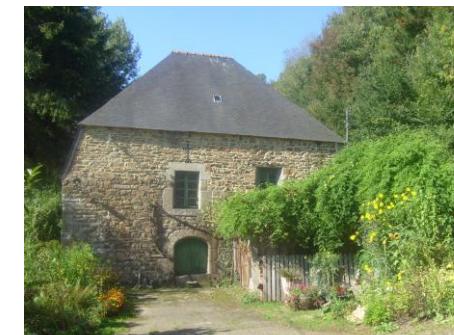
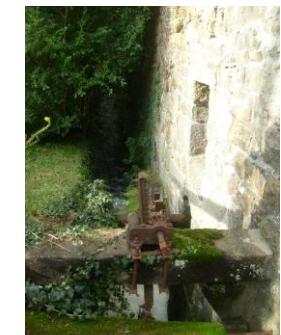
Situé dans la vallée du Jaudy, le moulin de Cadoret existe toujours. Le rez-de-chaussée possède une belle porte à arc cintré et chanfreiné.

Il a été remanié et rehaussé en 1930 comme l'indique la date gravée dans le linteau en ciment. Une croix en cul de bouteille a été imbriquée dans la maçonnerie.

Le site présente un intérêt avec sa retenue d'eau.

Réévaluation 2015 : pas de changements depuis 2015.

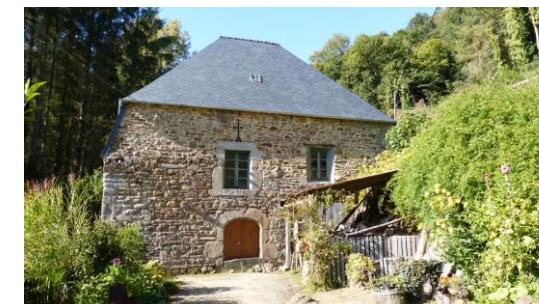
Etat en 2015
