Commune de Ploéven  
- Département du Finistère-

# REEVALUATION DU PATRIMOINE ARCHITECTURAL ET PAYSAGER

2006

Les communes du  
Patrimoine Rural de  
Bretagne  
13 rue Jean Jaurès  
cs 36 841  
35768 Montgermont  
Chargée de l'étude :  
Laurence Marquet

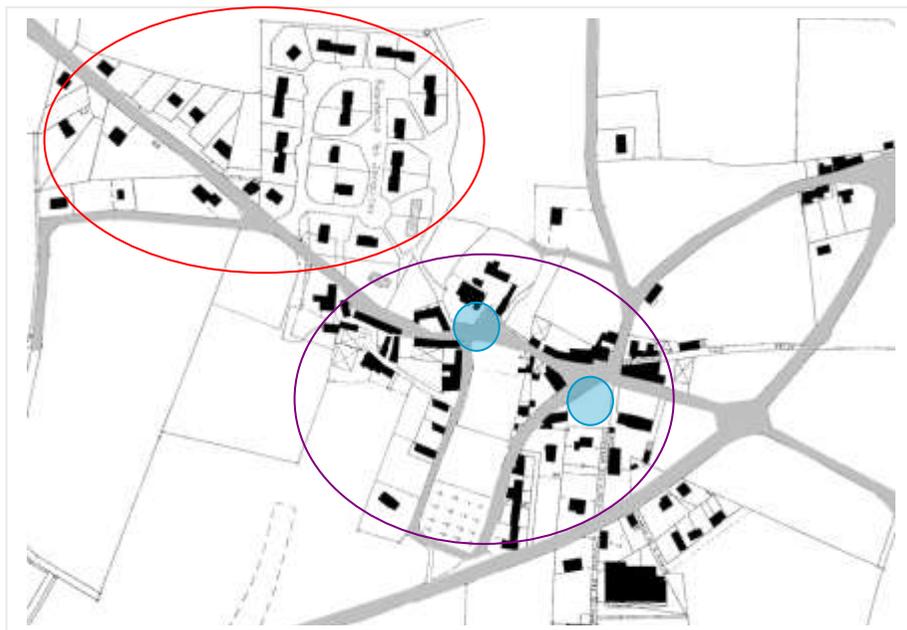
Plan cadastral  
du bourg

## Définition

« Le bourg désigne l'agglomération contenant les quelques bâtiments ou lieux publics ou communautaires (l'église ou le cimetière pour l'Ancien Régime et la mairie pour le XIX<sup>e</sup> siècle). Le bourg apparaît au Moyen Âge puis il devient indispensable au XVIII<sup>e</sup> siècle et un élément normal dans l'organisation de l'espace breton<sup>1</sup>. Si le bourg évoque l'espace public, la voûte « cistercienne » en cul-de-four près du presbytère pourrait rappeler une fonction défensive antérieure à la paroisse primitive (plebs).

## Implantation

Le bourg est situé au centre ouest de la commune.

## Organisation/Schéma urbain

Le bourg ancien compte deux espaces distincts :

- un noyau urbanisé près de l'enclos paroissial ;
- un noyau d'habitat près de la mairie.

Chacun de ces deux noyaux possède une sorte de place.

L'essentiel du bâti date du XIX<sup>e</sup> siècle, construit en front de rue.

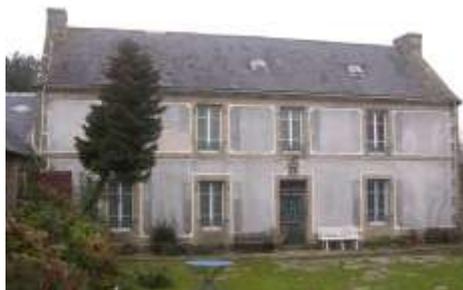
Détails de l'enduit peint  
- Kergonan

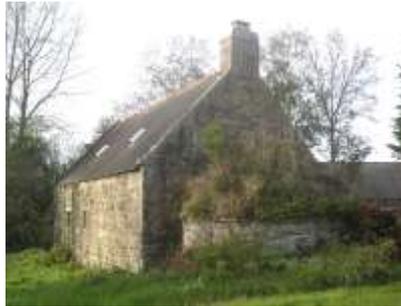
Fournils  
- Pont Men

Les fournils sont de petits bâtiments isolés, de forme rectangulaire, prolongés par l'arrondi du four lui-même.

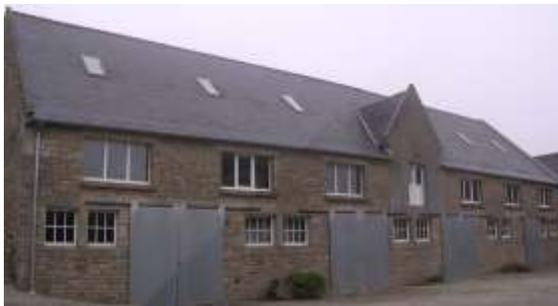
Gerموir à  
pommes de terre  
- Ty anquer

Ces bâtiments sont presque tous construits entre les années 1940-1960. Ce sont des bâtiments larges et très longs comptant un rez-de-chaussée, parfois un étage et comble (Kergonan). L'accès à l'étage se faisait par le pignon par une porte charretière pour y faire entrer les charrettes.

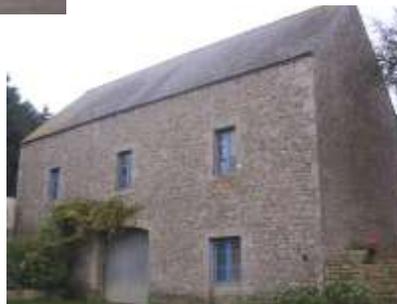
Grange avec  
deux portes  
charretière dont  
l'une accède à  
l'étage  
- Coatmeur

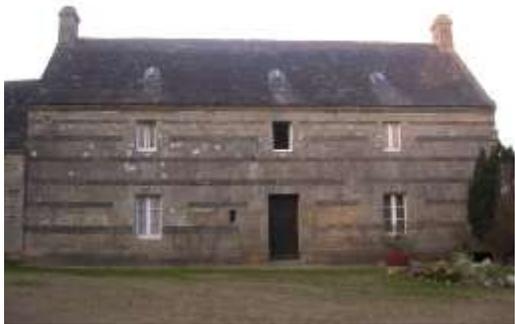
1

Ce village n'a pas changé depuis la labellisation. La qualité des bâtiments est remarquable. L'élément le plus ancien possède une très belle porte moulurée à accolade. La maçonnerie de la maison d'habitation est de grande qualité avec son alternance de schiste et granit disposé en lits rangés. Les granges possèdent de très belles portes charretières en arc à claveaux.

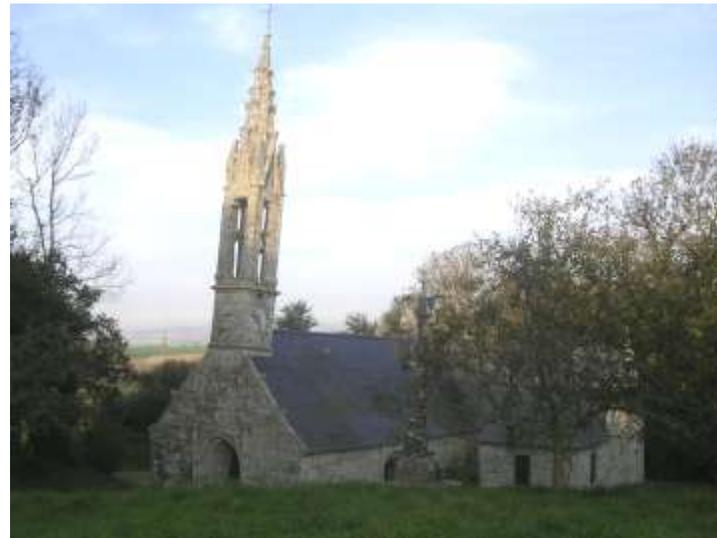
# Sainte-Barbe

Cette chapelle est dédiée à Sainte-Barbe. Une association de la commune a permis la restauration de celle-ci.

Un calvaire et une fontaine sont associés à la chapelle. L'environnement est de qualité : elle est encaissée et entourée d'une zone boisée.

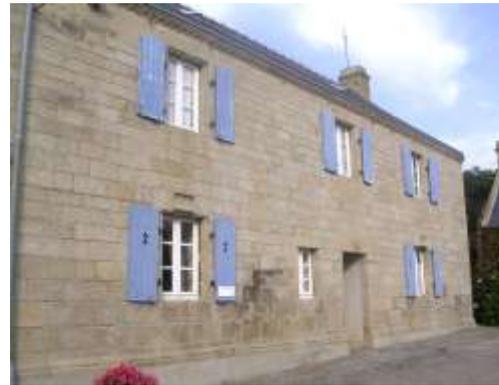
1

Ce village n'a pas connu de changements depuis la labellisation.

L'habitat possède plusieurs détails architecturaux : souches de cheminée et corniche à modillons, bas relief, etc.. Les dépendances ont des ouvertures triangulaires.

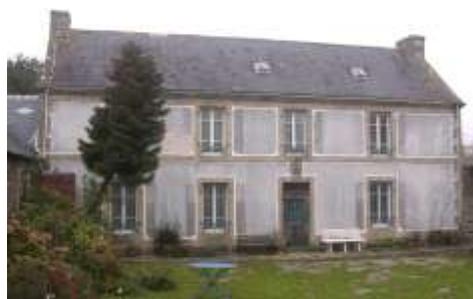
1

Ce village se divise en deux parties distinctes :

- un ensemble en longère composé de bâtiments modestes ;
- un ensemble fermé avec une maison à étage et un germoir à pommes de terre.

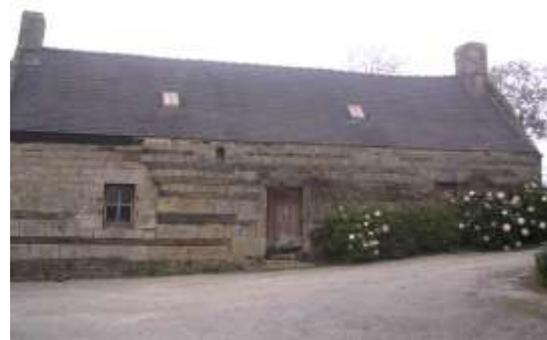
1

Ce village n'a pas changé depuis la labellisation.

Un bâtiment est remarquable par sa maçonnerie en alternance de schiste et granit et par ses petites ouvertures (trous à chat).

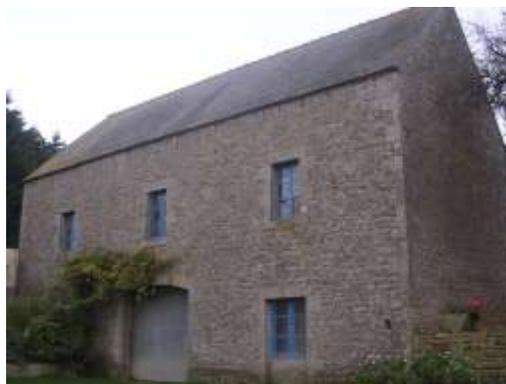
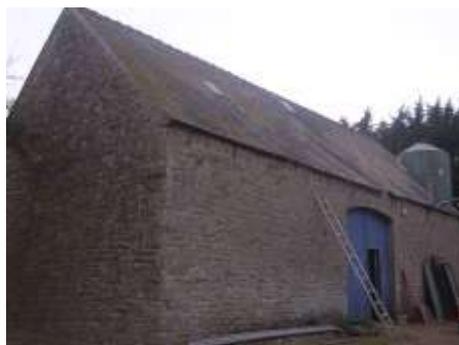
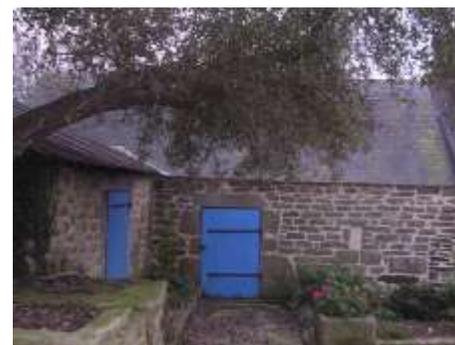
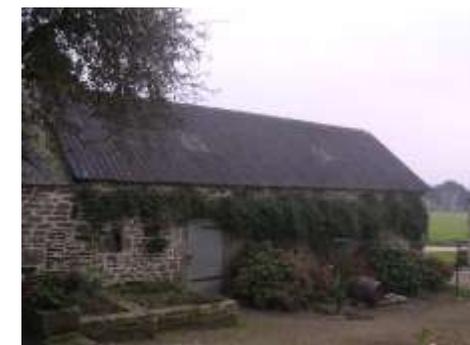
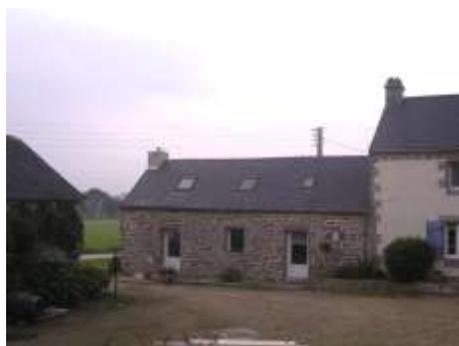
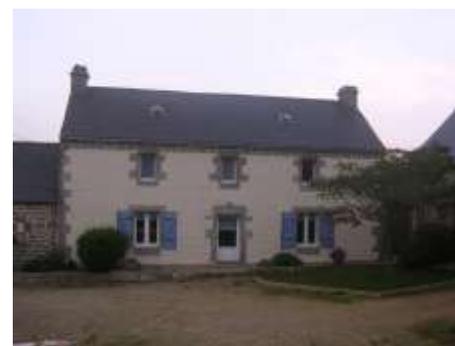
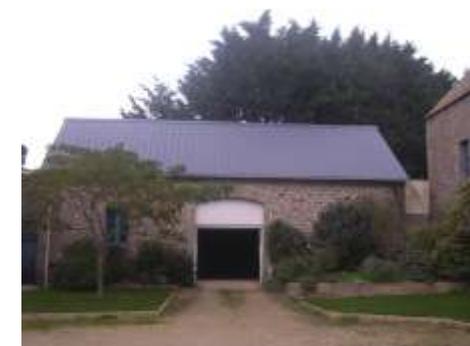
Certains bâtiments ont été restaurés depuis la labellisation. Les façades ont conservé leur composition. Les menuiseries ont été remplacées par des menuiseries en pvc.

Un bâtiment isolé est en très mauvais état.

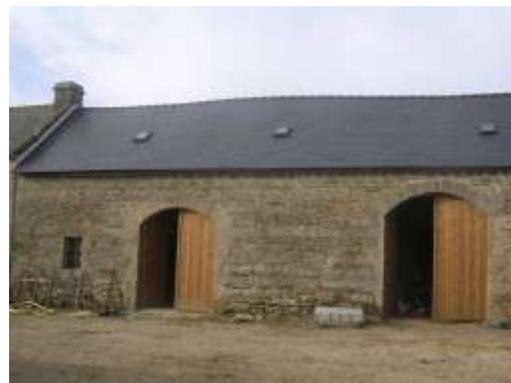
1

Ce village est maintenant retenu dans le cadre du label. Une grange possède une double porte charretière. La maison accolée à son pignon ouest a une porte moulurée.

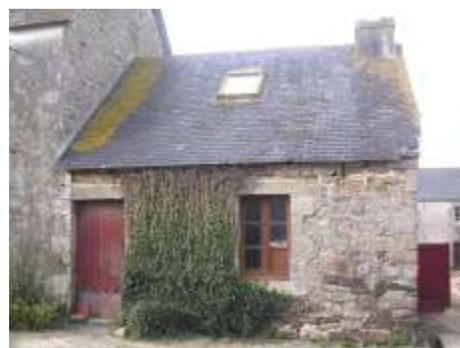
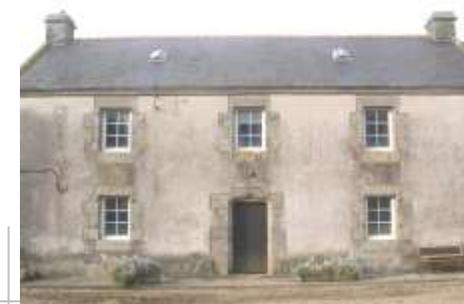
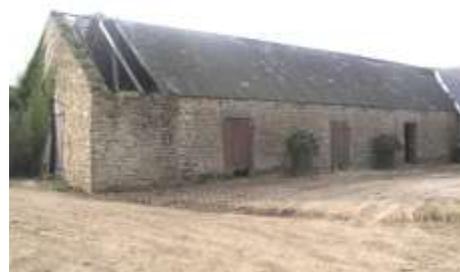
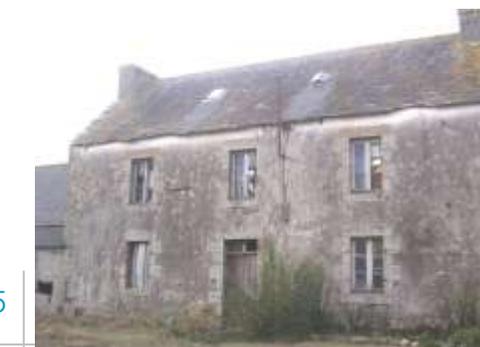
Tout un ensemble de bâtiments de qualité architecturale est vacant.

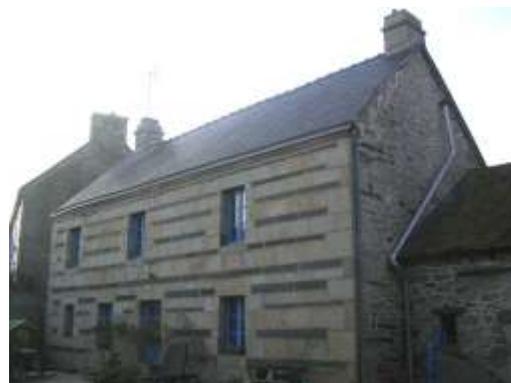
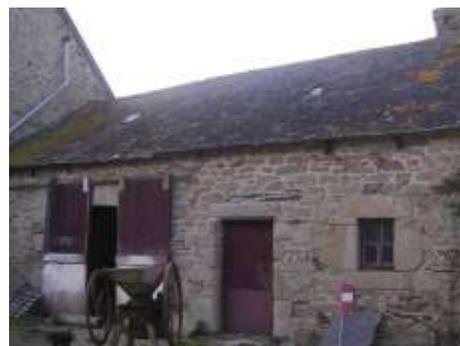
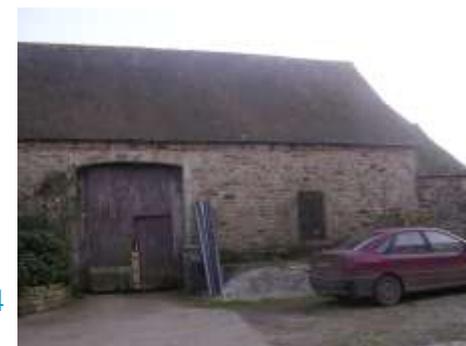
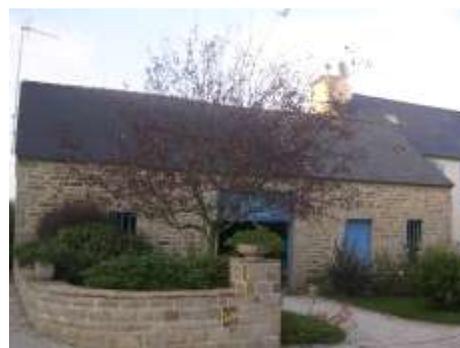
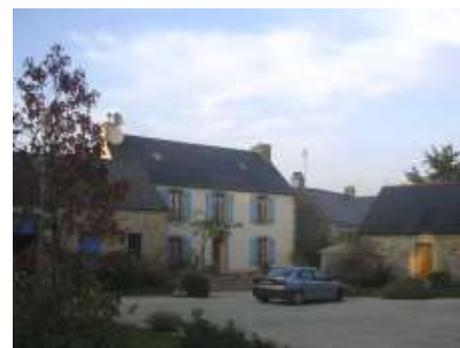
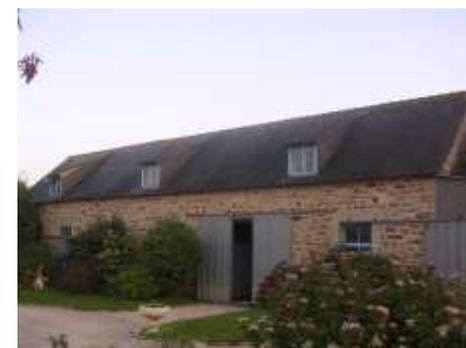
Ce village est constitué de plusieurs habitations.

Des restaurations ont eu lieu depuis la labellisation.

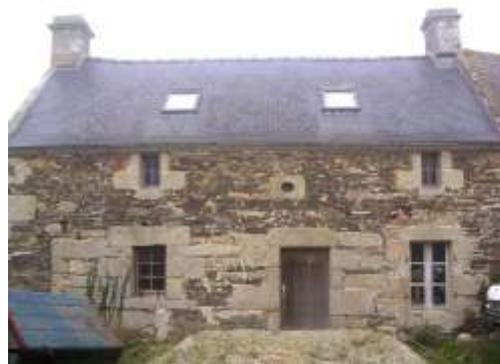
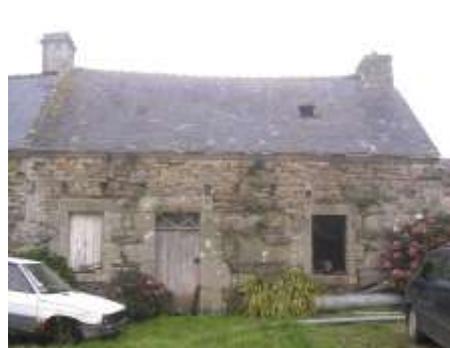
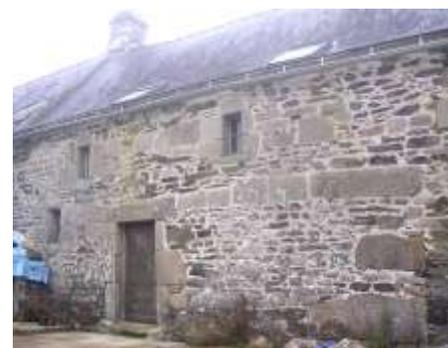
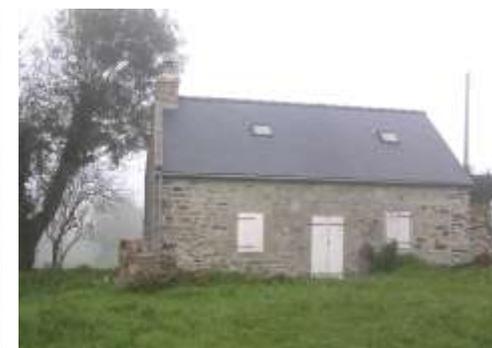
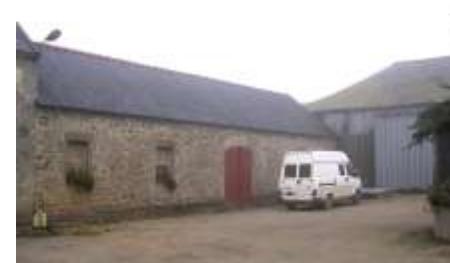
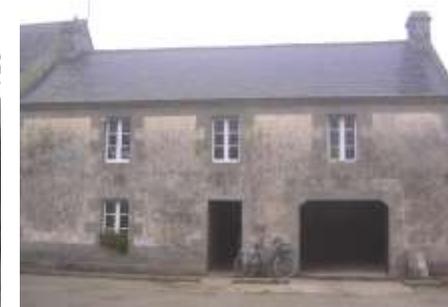
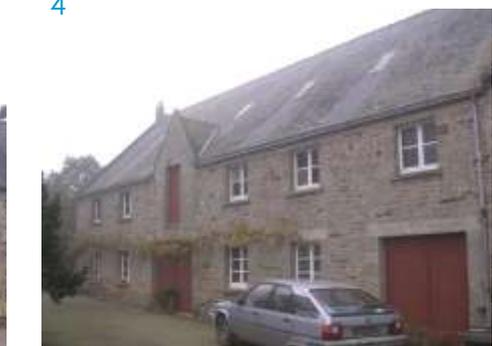
# Kergonnec-Izella

Ce village est constitué de plusieurs bâtiments de qualité architecturale variable.

Certains, de grande qualité, sont à sauver d'urgence.

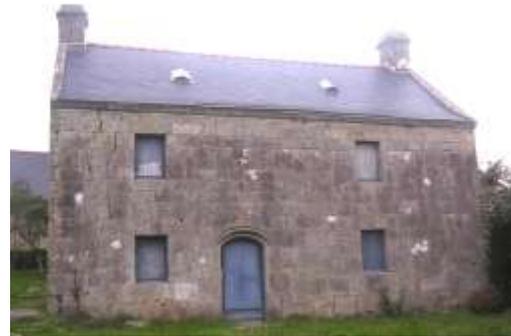
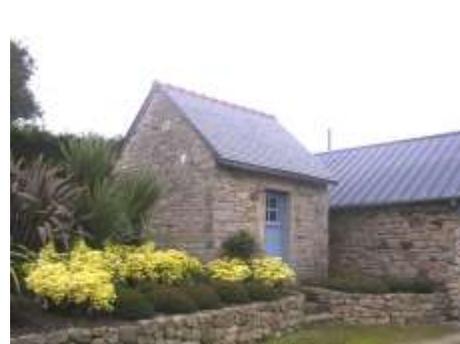
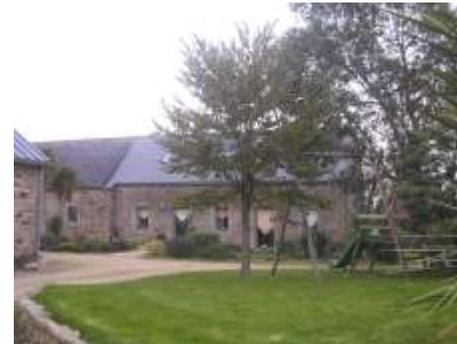
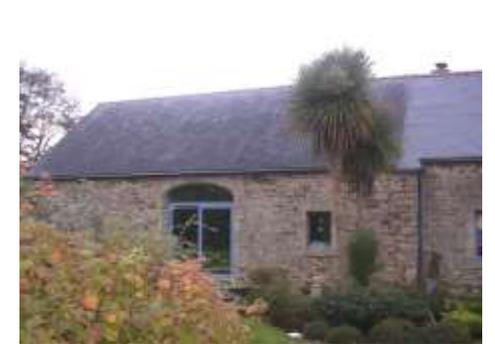
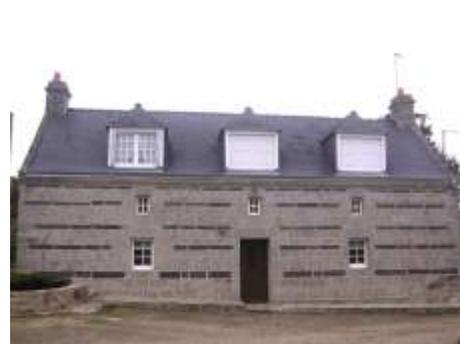
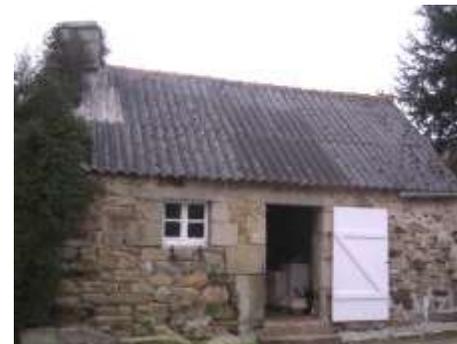
Un ensemble a été restauré de manière correcte depuis la labellisation.

Une grange en ruine au moment de l'étude a disparu.

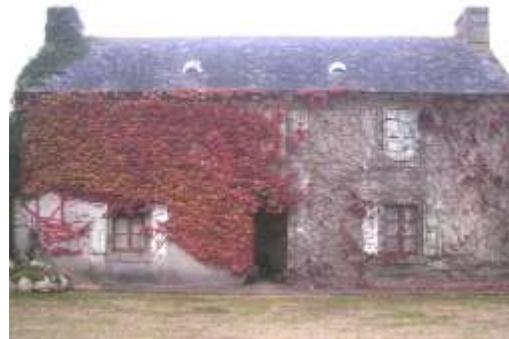
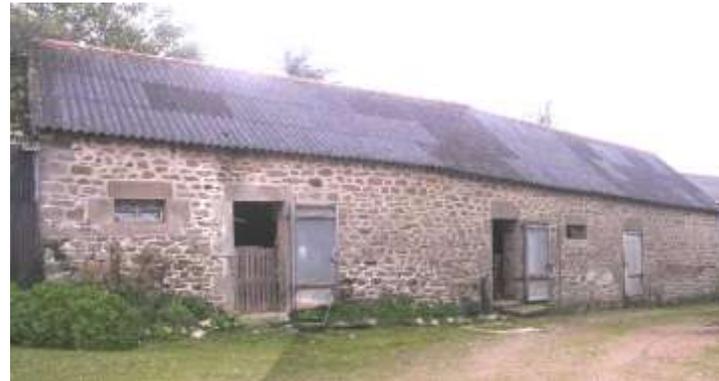
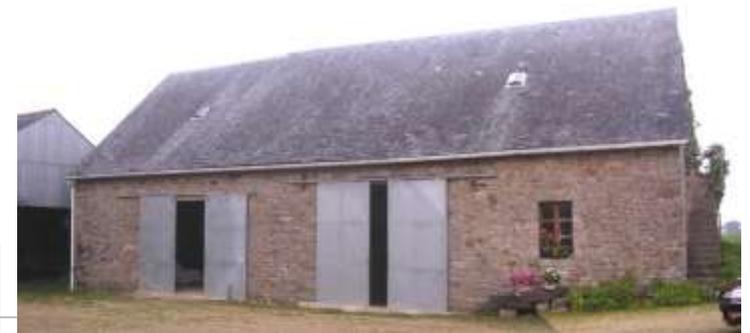
Ce village n'a pas connu de changements depuis la labellisation.

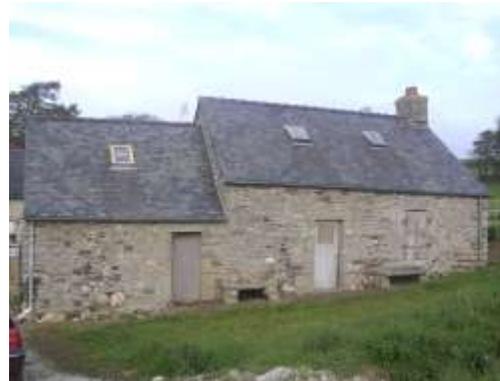
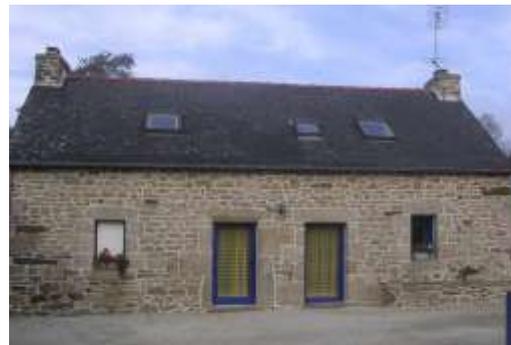
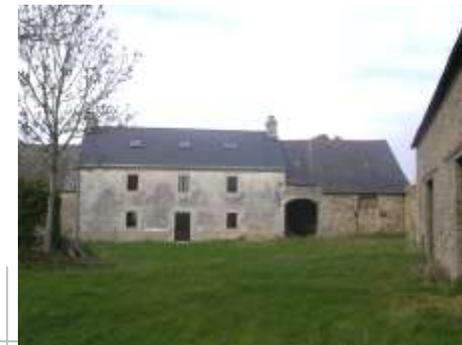
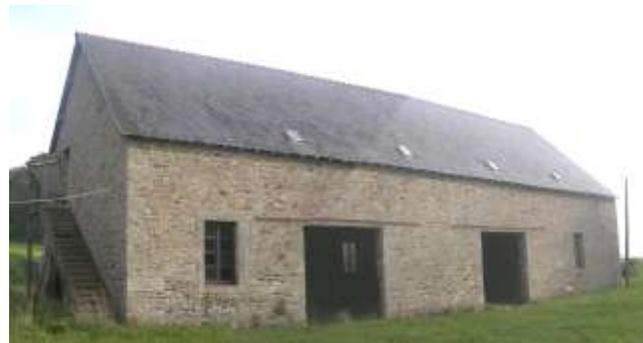
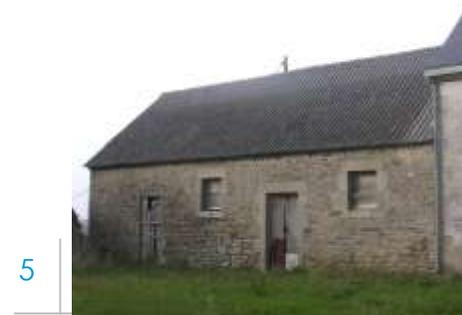
Une maison a été restaurée. Le reste du village n'a pas changé.

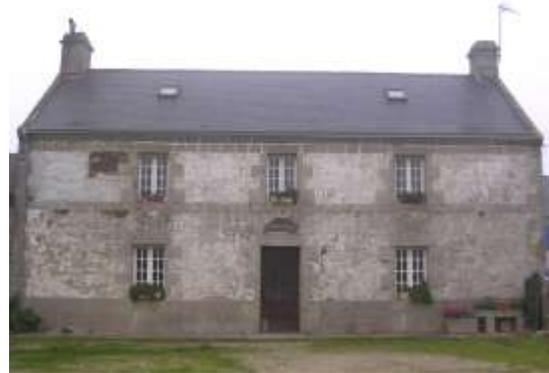
1

Ce village est constitué de plusieurs cellules d'habitations :

- un ensemble en état qui n'a pas changé depuis la labellisation. Un puits et une très belle grange ferment la cour.
- Un ensemble restauré correctement hormis l'enduit ciment d'une des façades.
- Une maison basse avec une très belle porte. Malheureusement, elle a été enduite au ciment.

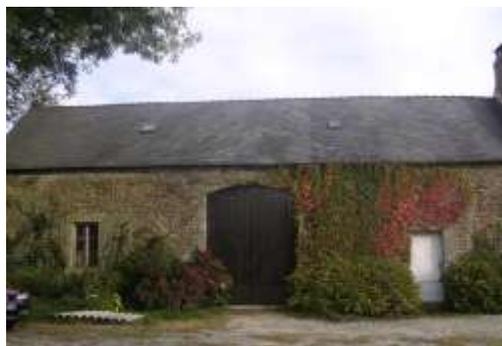
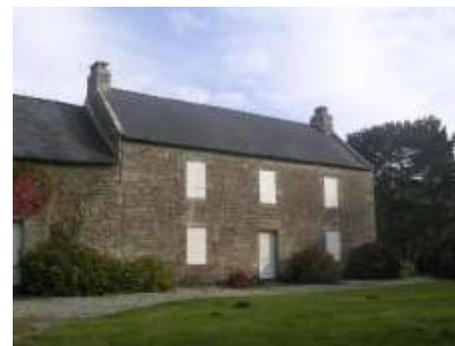
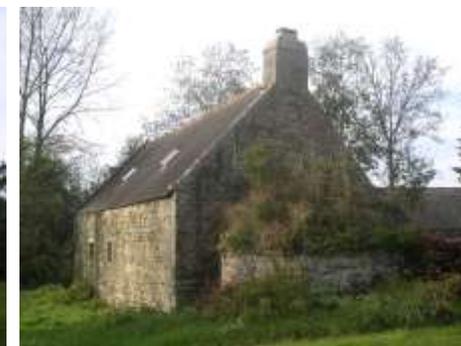
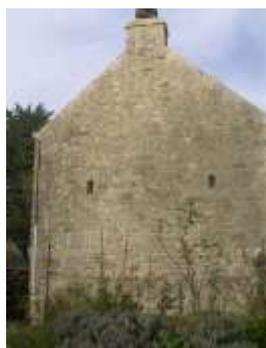
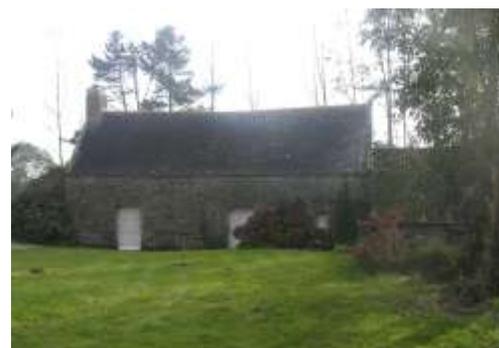
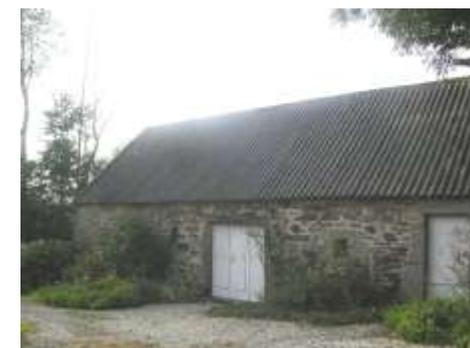
Un ensemble de bâtiments resté dans son état. Il n'y a pas eu de changements dans ce village.

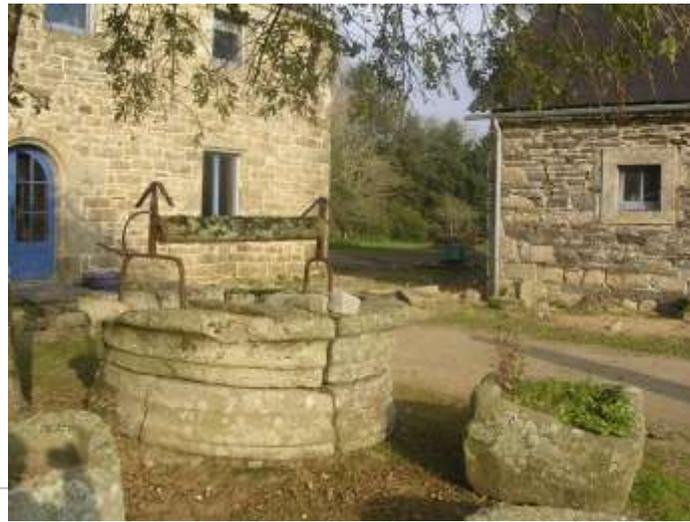
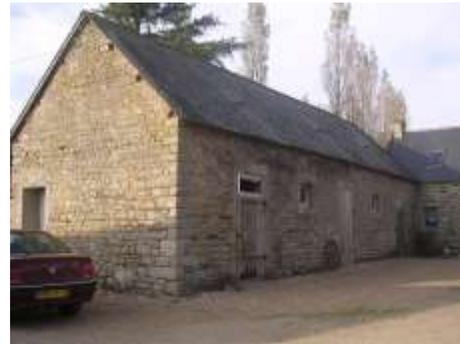
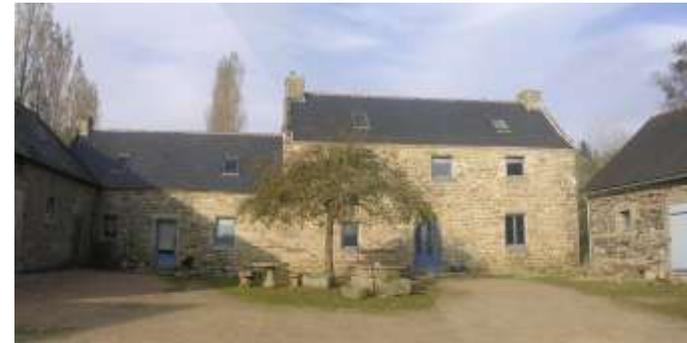
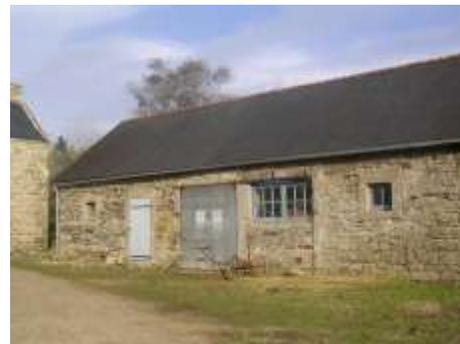
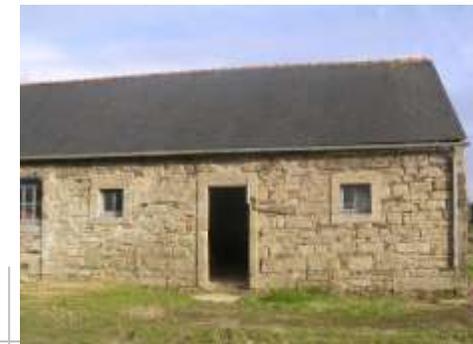
Lieu historique de la commune avec l'implantation d'une motte féodale ou maison forte circulaire et d'un manoir au xv<sup>ème</sup> siècle. De cette époque il reste quelques détails (porte cintrée, cheminées). L'étage de la maison a été remonté à une période incertaine. Des modifications ont été apportées aux dépendances au cours du xix<sup>ème</sup> siècle. L'ensemble est actuellement en cours de restaurations. L'environnement a

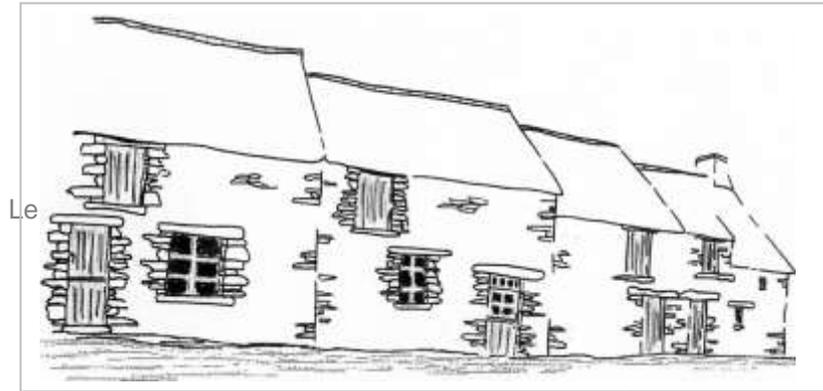
Le décrochement des toitures de cet alignement est à conserver.

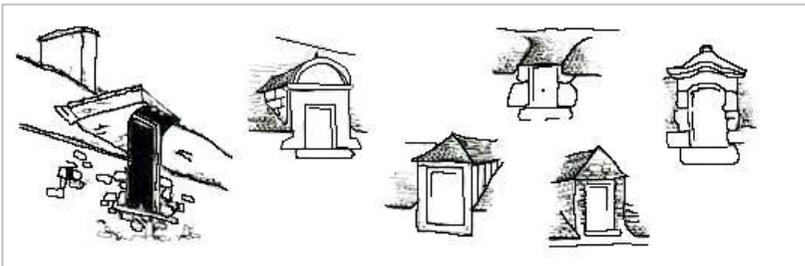
En Bretagne, les lucarnes se présentent sous différentes formes. Regarder celles des maisons anciennes qui vous entourent.

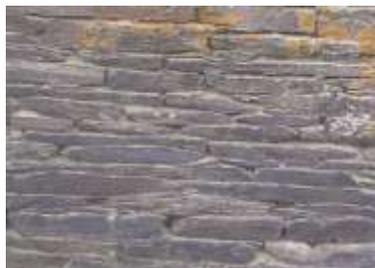
Un appareillage serré nécessitant un léger jointoiment

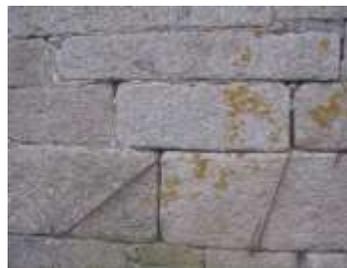
Un appareillage très serré ne nécessitant pas de jointoiment

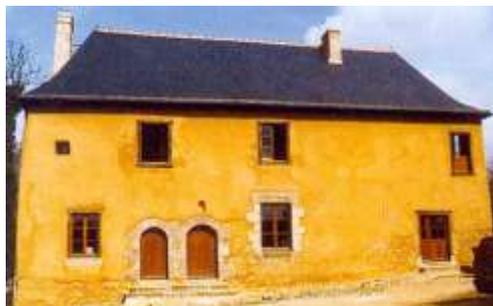
Bâtiment en terre

Les matériaux de construction sont variés en Bretagne ce qui implique un savoir faire particulier pour la mise œuvre. Si une reprise de mur est nécessaire, utiliser le même matériau, dans les mêmes dimensions et avec des joints de même épaisseur que ceux d'origine.

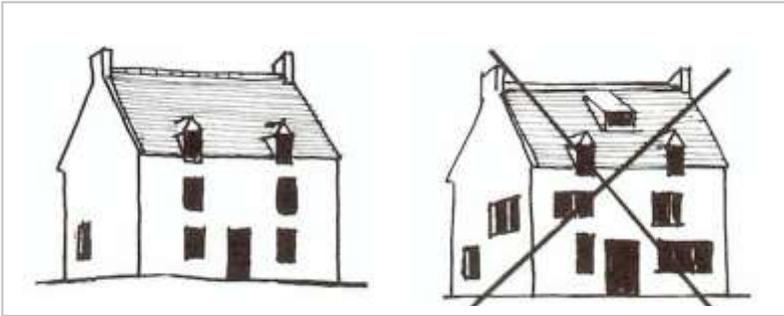
Préférer : Une façade ordonnée (respect de la symétrie, proportion)

Eviter : une multitude d'ouvertures aux proportions anarchiques

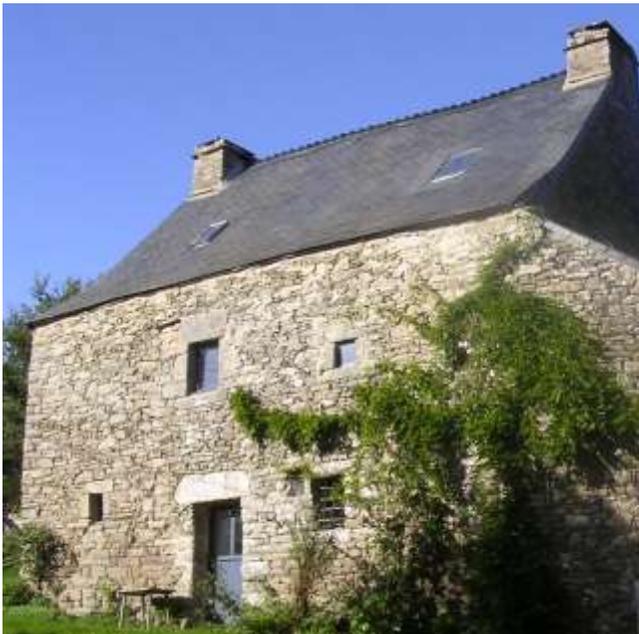
Une bonne restauration pour ce bâtiment du XVIII<sup>e</sup> siècle : la façade n'a pas été modifiée. Les ouvertures ont gardé leur proportion et pour éviter l'agrandissement ou la création d'ouvertures, des menuiseries d'un seul carreau ont été préférées.

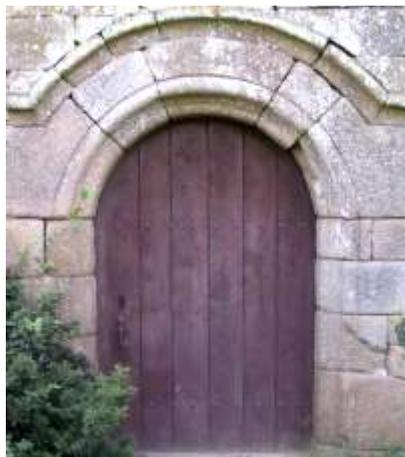
Menuiserie ancienne : porte pleine en assemblage de planches

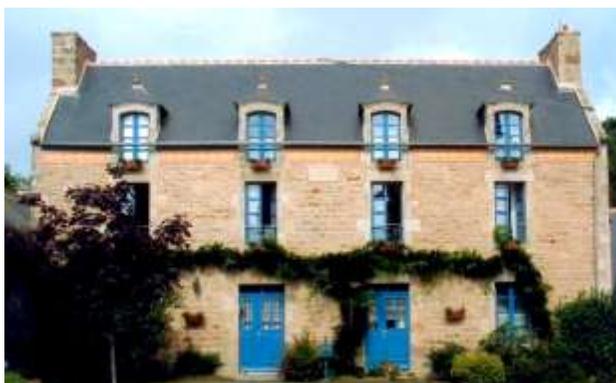
Menuiserie de couleur bleu clair avec une porte d'un seul battant.  
Menuiserie pleine de la gerbière  
Barreau à la fenêtre

Maison avec une façade en symétrie.
