Commune : Balazé

Lieu-dit : Le Bois Jourdan

Dénomination : manoir

Dossier de inventaire topographique établi en 1984 par Ducouret Jean_Pierre, Menant Marie_Dominique

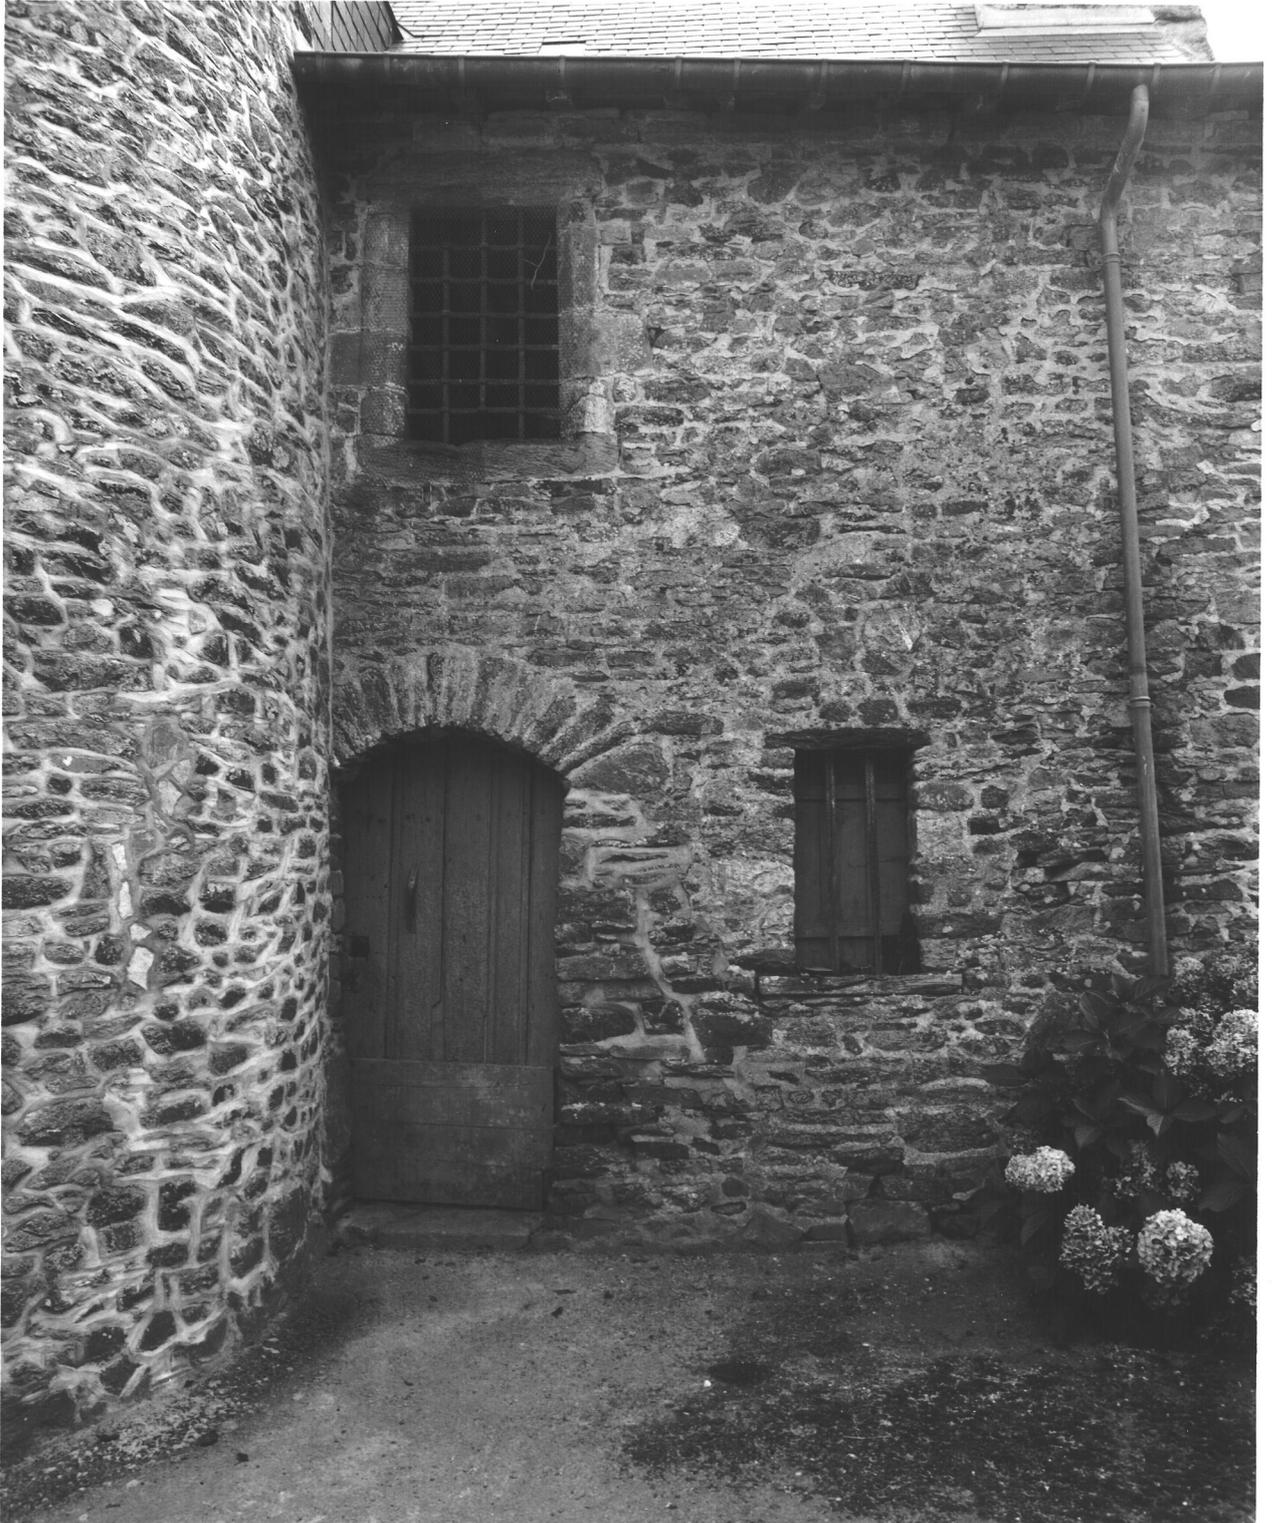
Fig.3 Elévation nord : détail des portes et fenêtres.

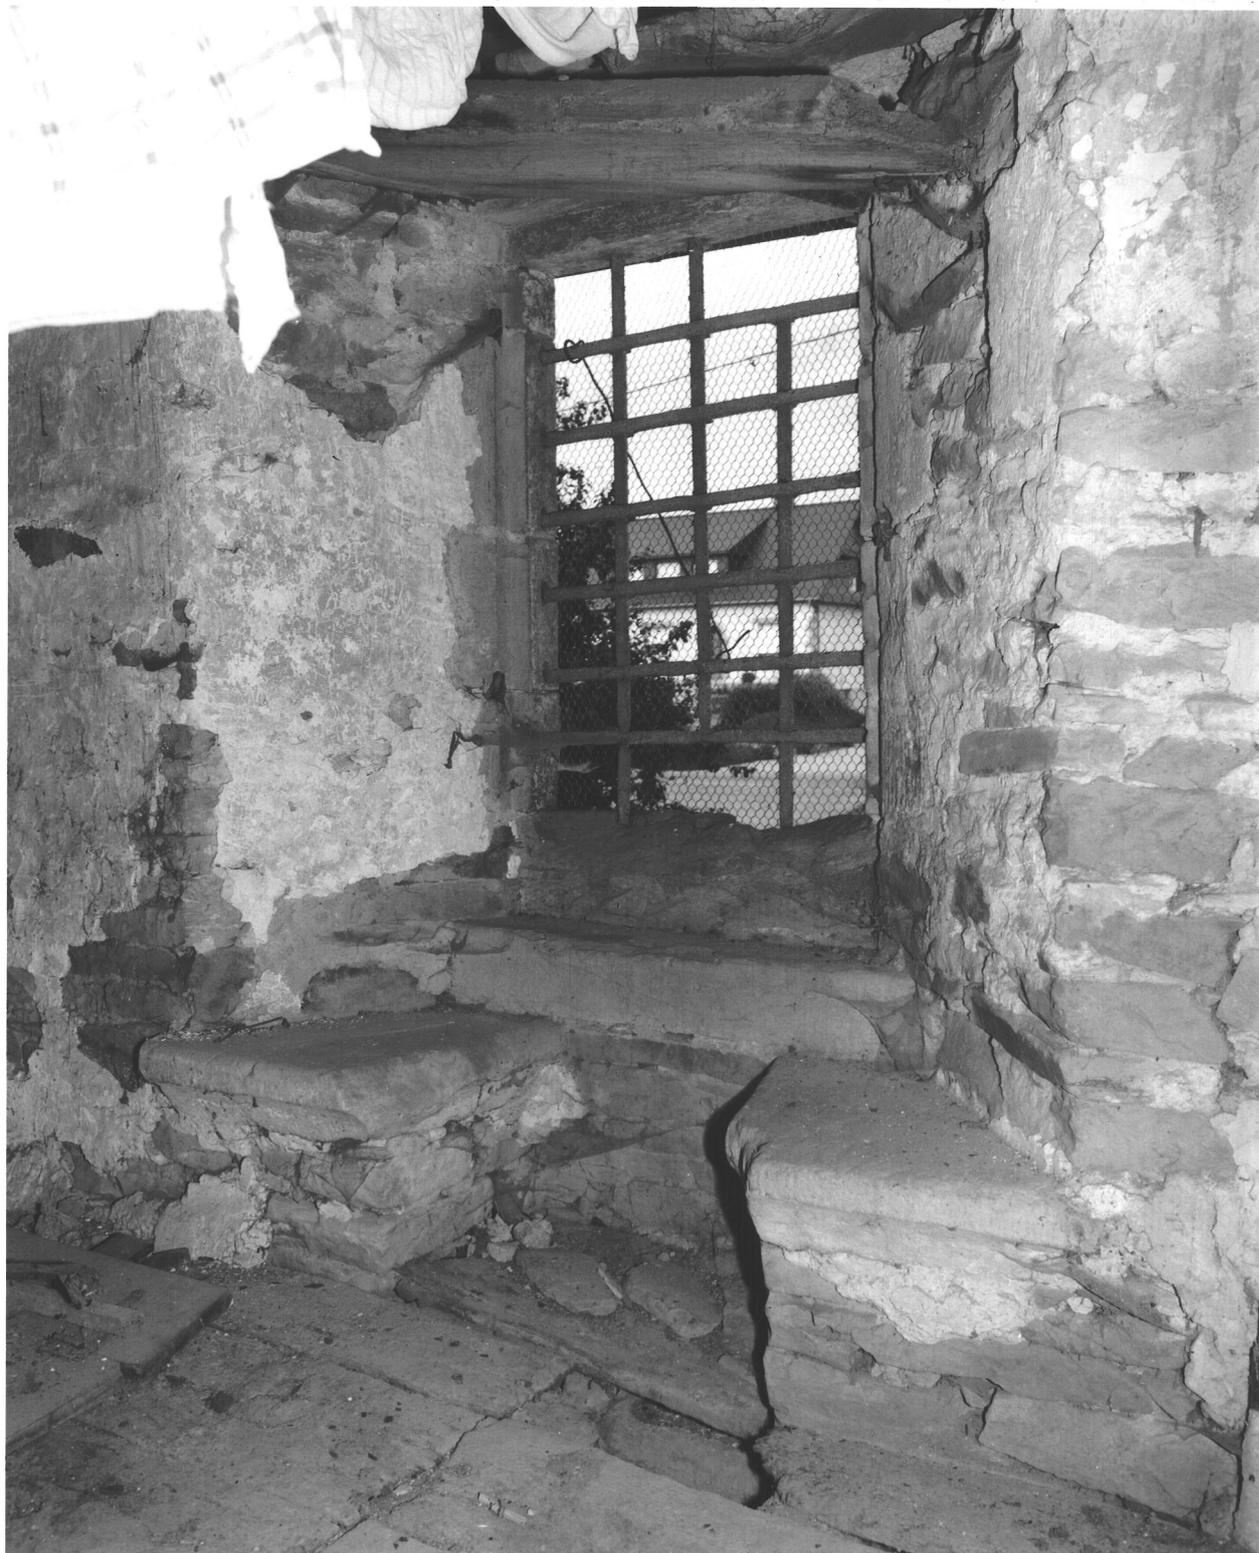
Fig.4 Premier étage, intérieur : détail de la fenêtre à coussiège.

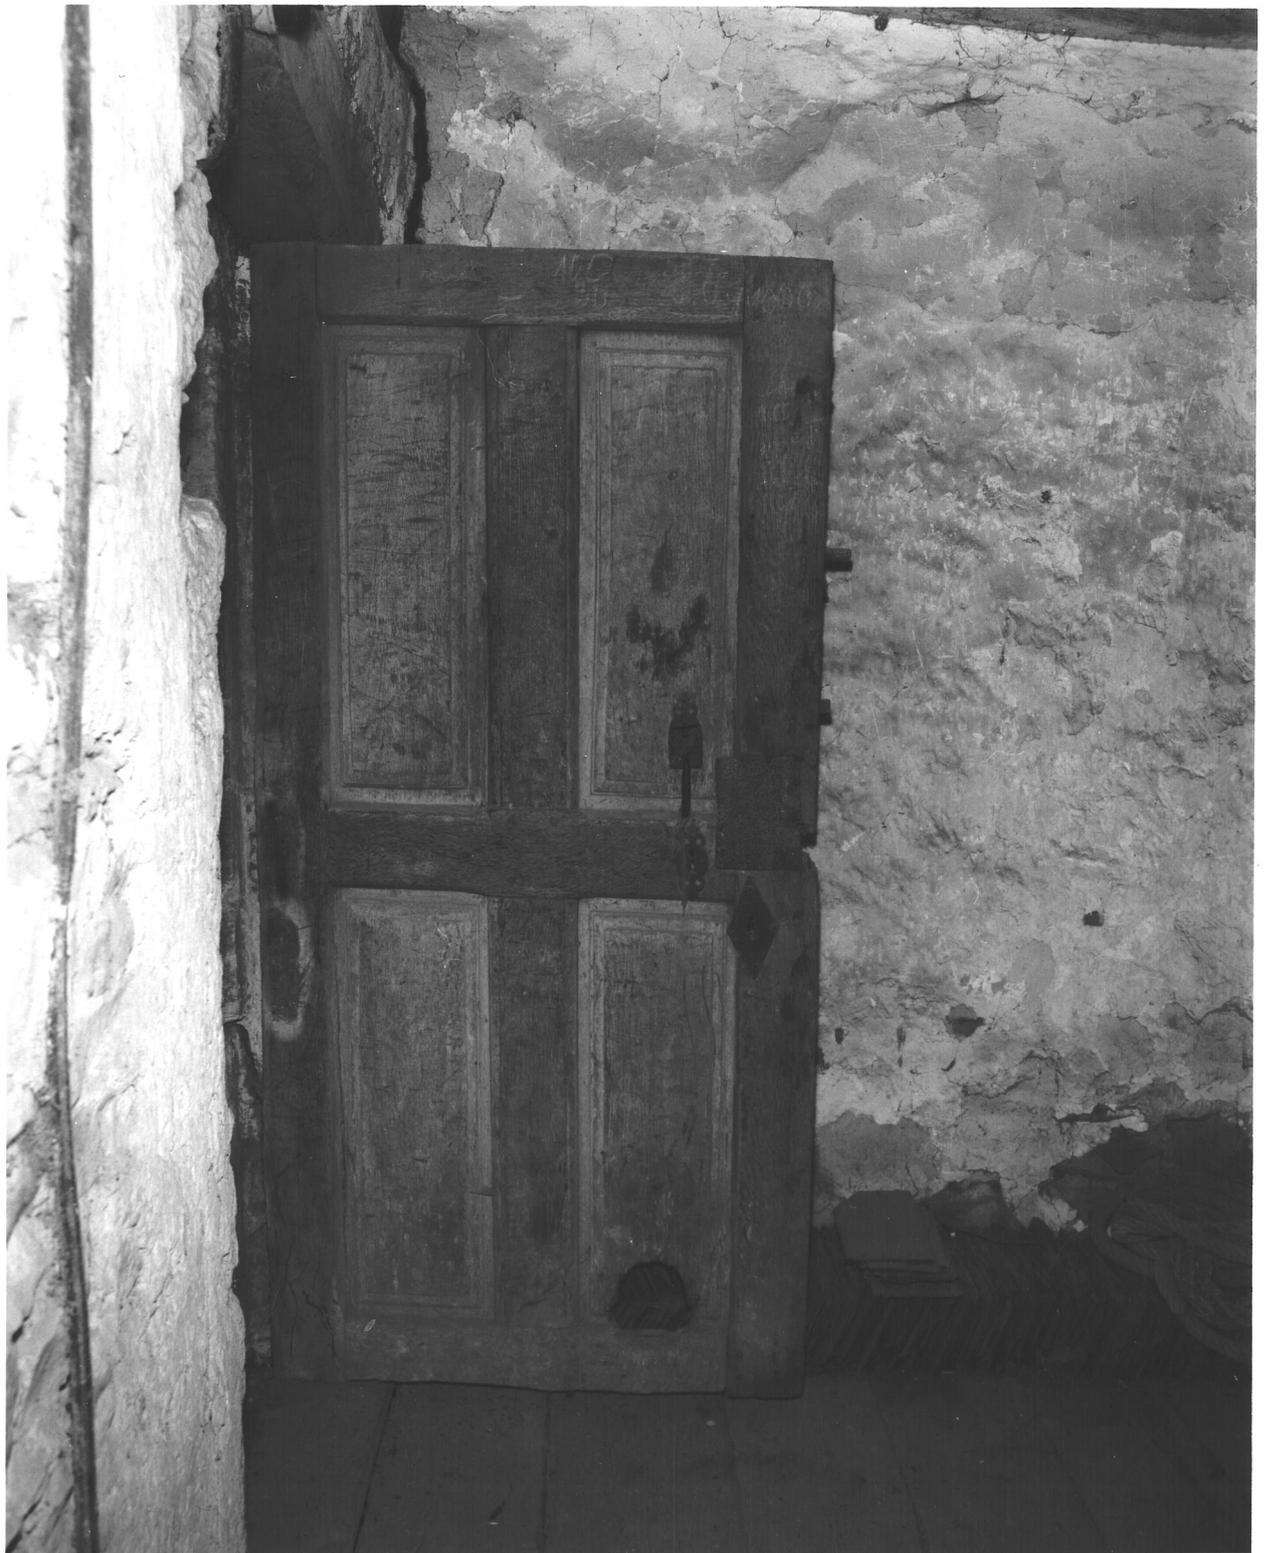
Fig.5 Premier étage, intérieur : détail du vantail fermant l'accès sur l'escalier.

DISTRIBUTION : escalier hors oeuvre, escalier en vis sans jour

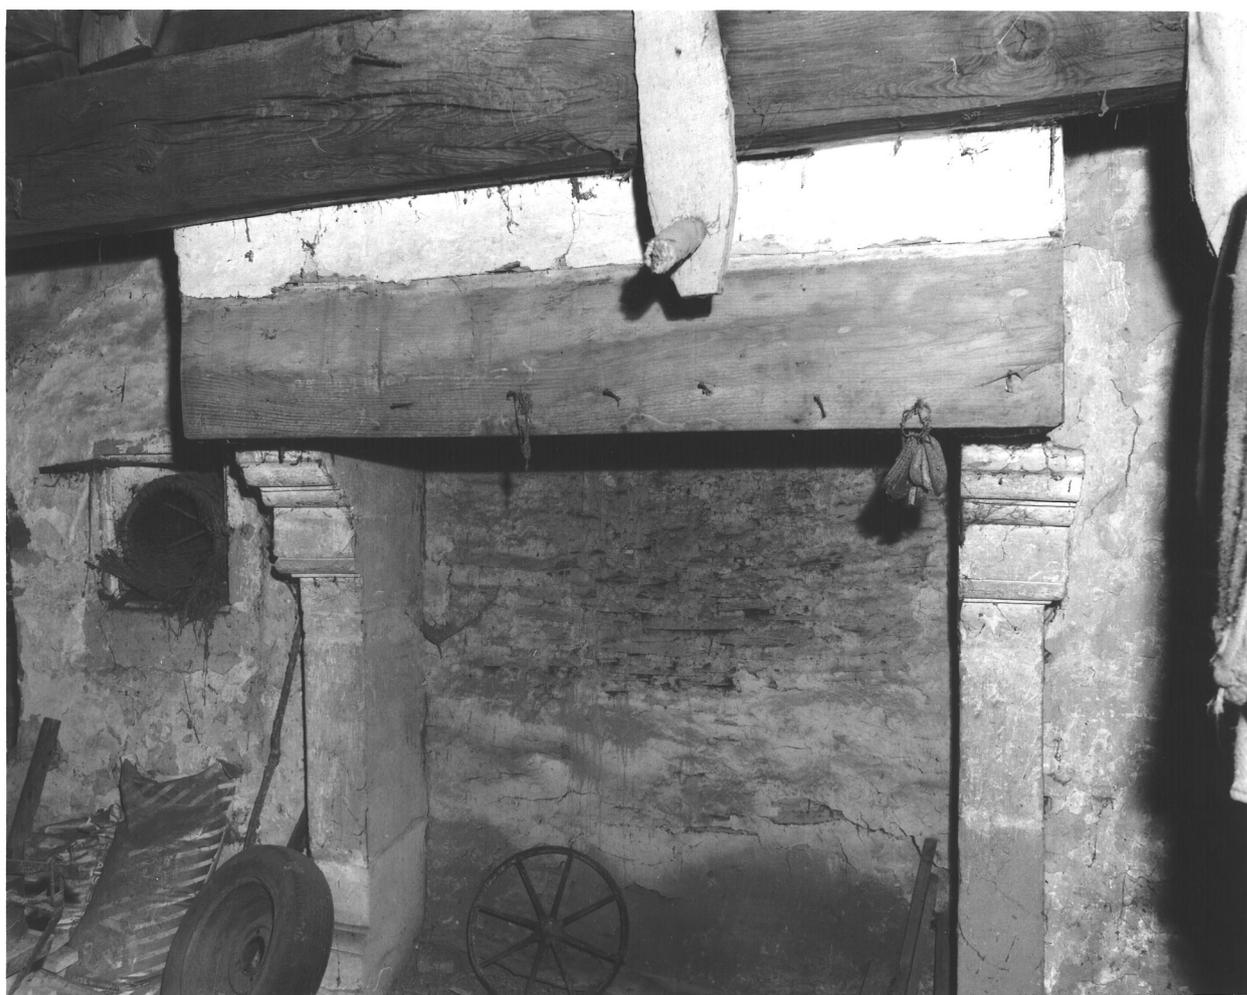
Fig.6 Premier étage, intérieur : vue générale de la cheminée.

Manoir du début du 15e siècle devenu ferme à une époque indéterminée (18e ou 19e siècle) : transformation de la salle en étable, suppression de la coursière en encorbellement ; Au 17e siècle, quelques remaniements, notamment la cheminée du 1er étage.

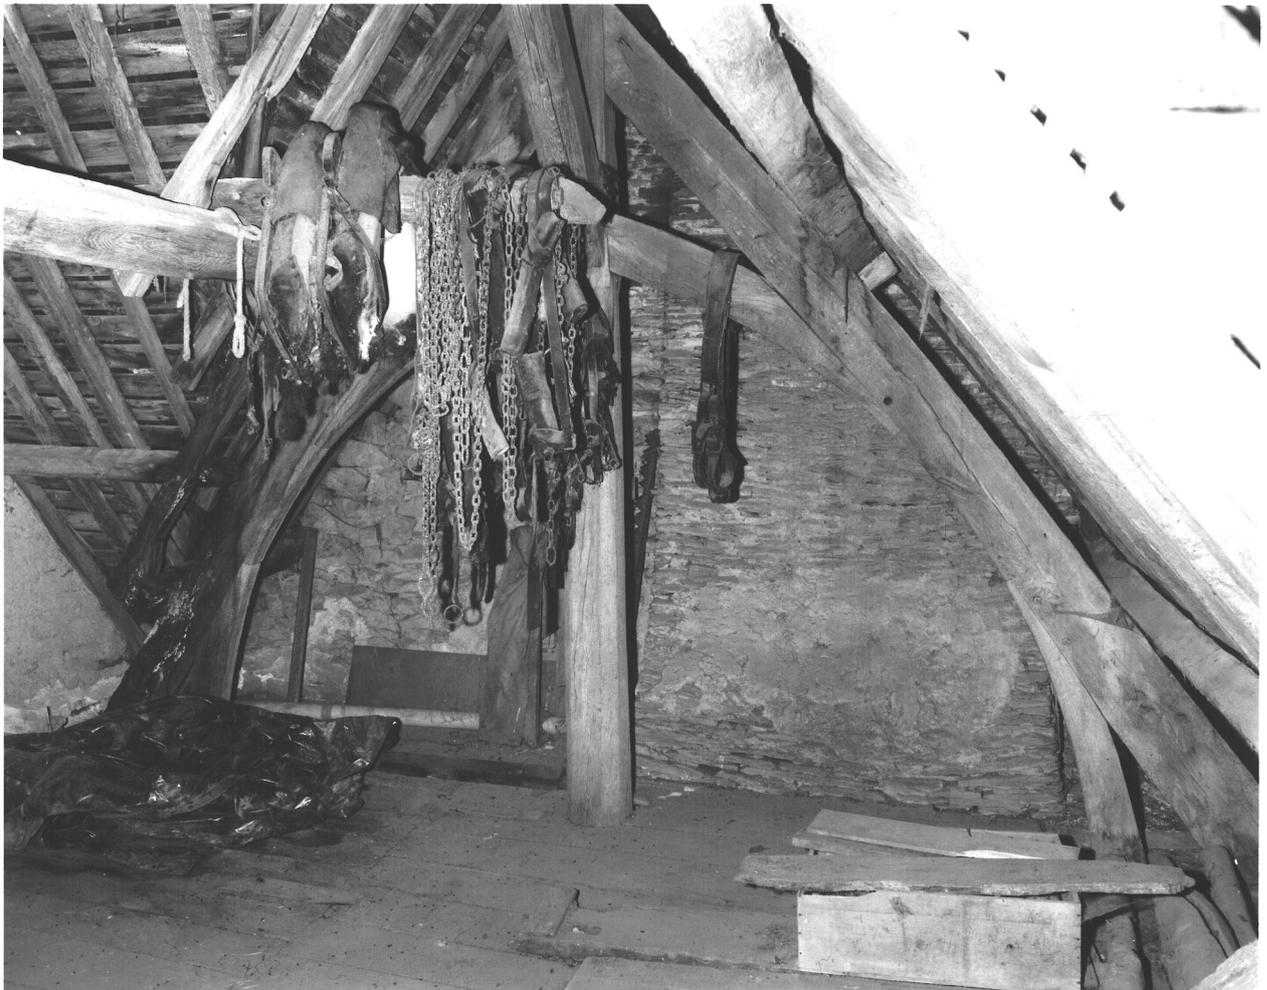
Fig.7 Comble : vue générale de la charpente..

TYPOLOGIE : Manoir à plan en équerre, tour d'escalier antérieure, charpente à liens courbes, conduit de cheminée saillant, coursière en encorbellement.

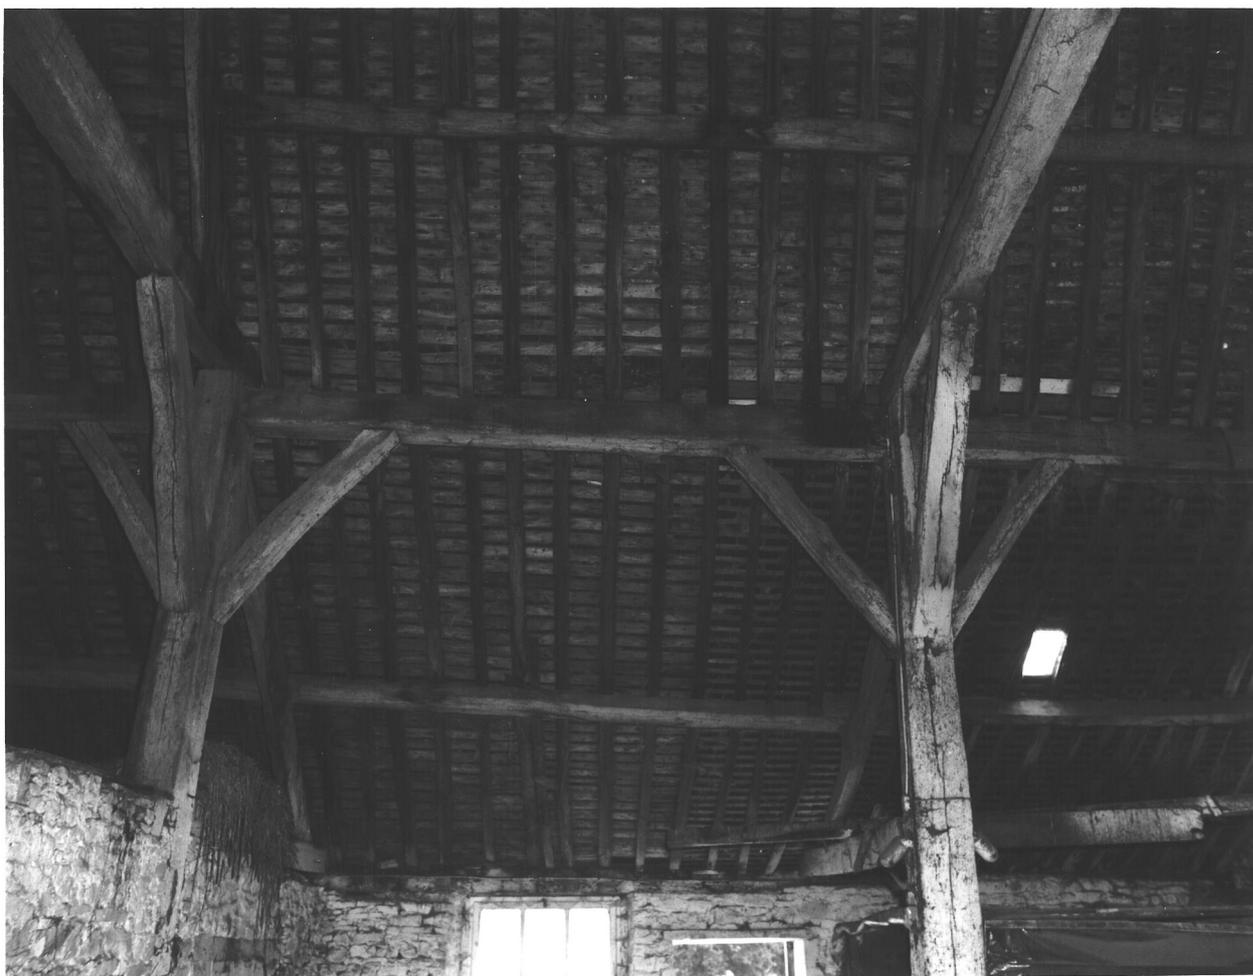
Fig.8 Etable : vue générale de la charpente.

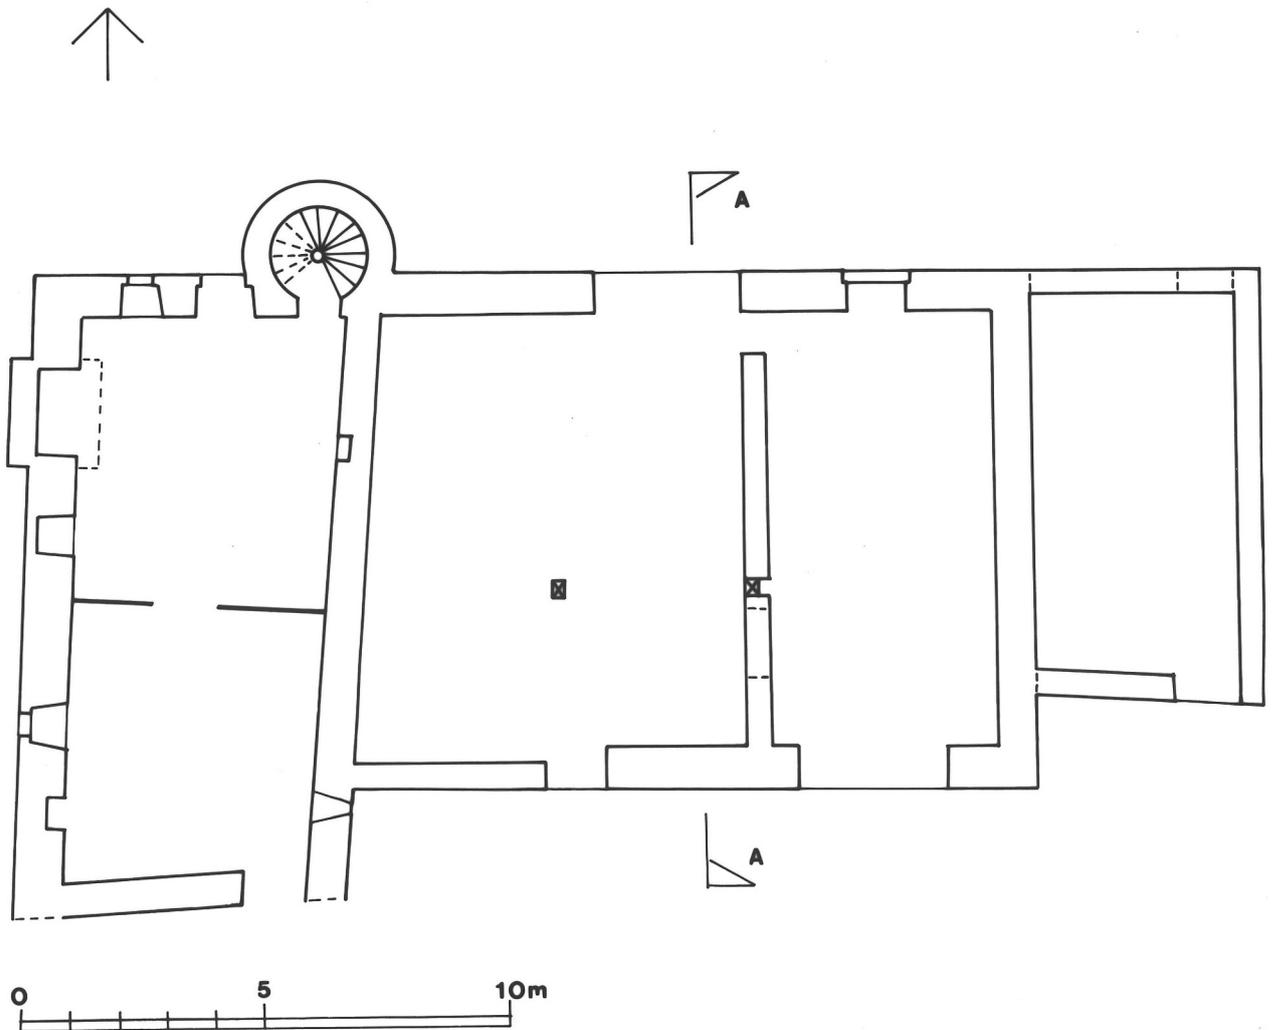
Pl.II Plan au sol (dessin B. Feinte)

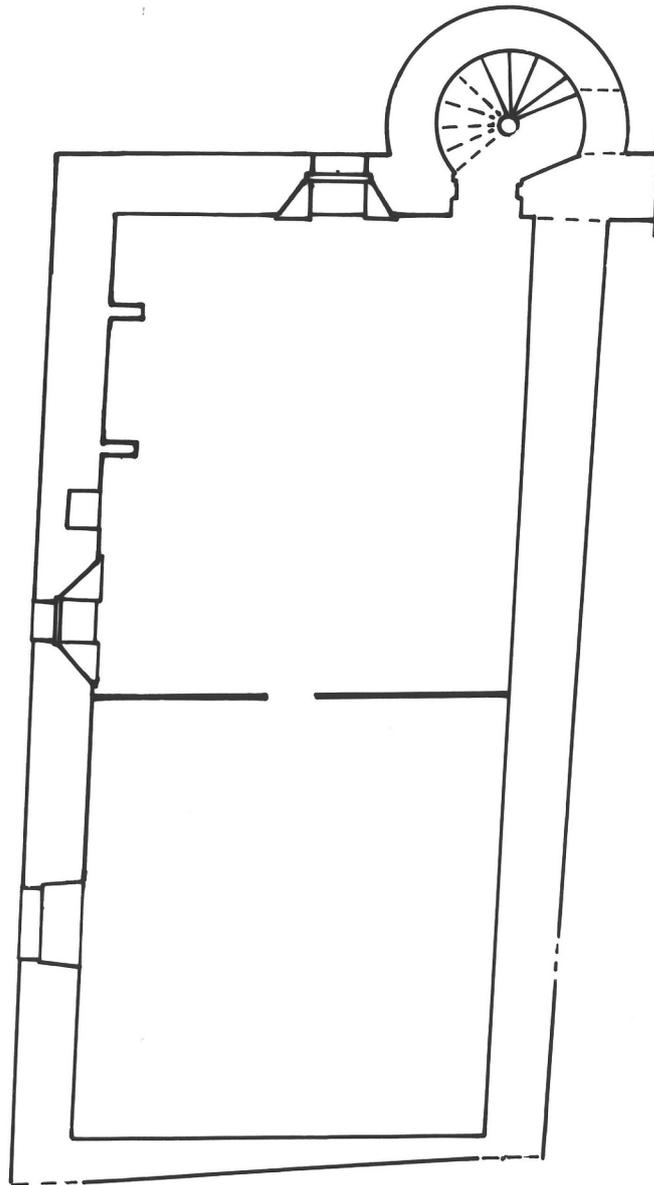
Pl.III Plan du premier étage (dessin B. Feinte).

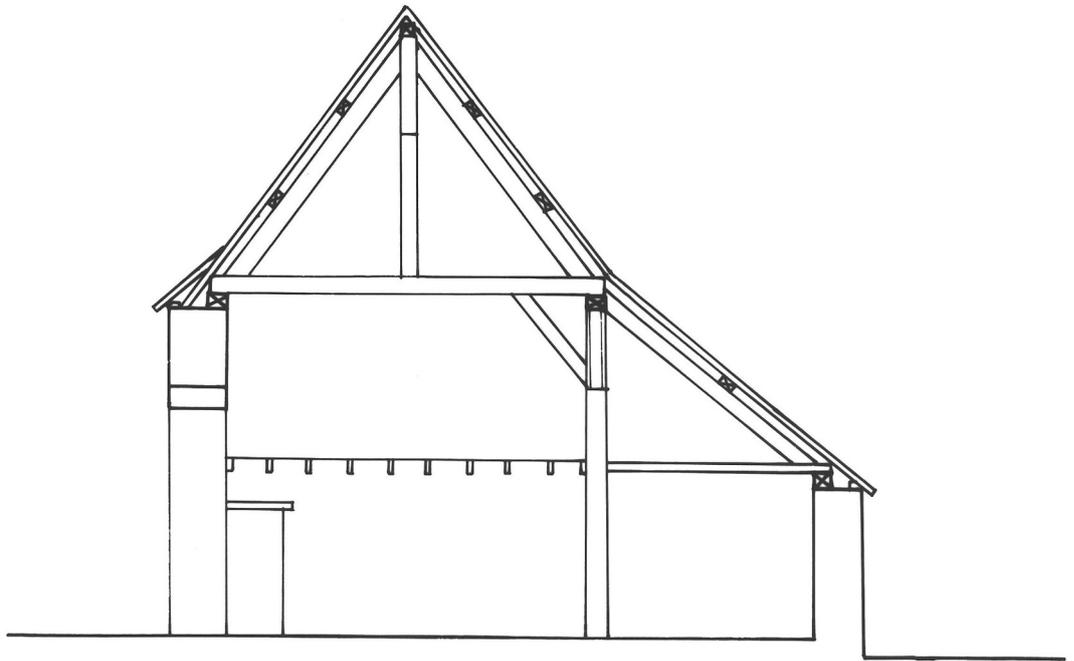
Pl.IV Elévation en coupe AA (dessin B. Feinte).

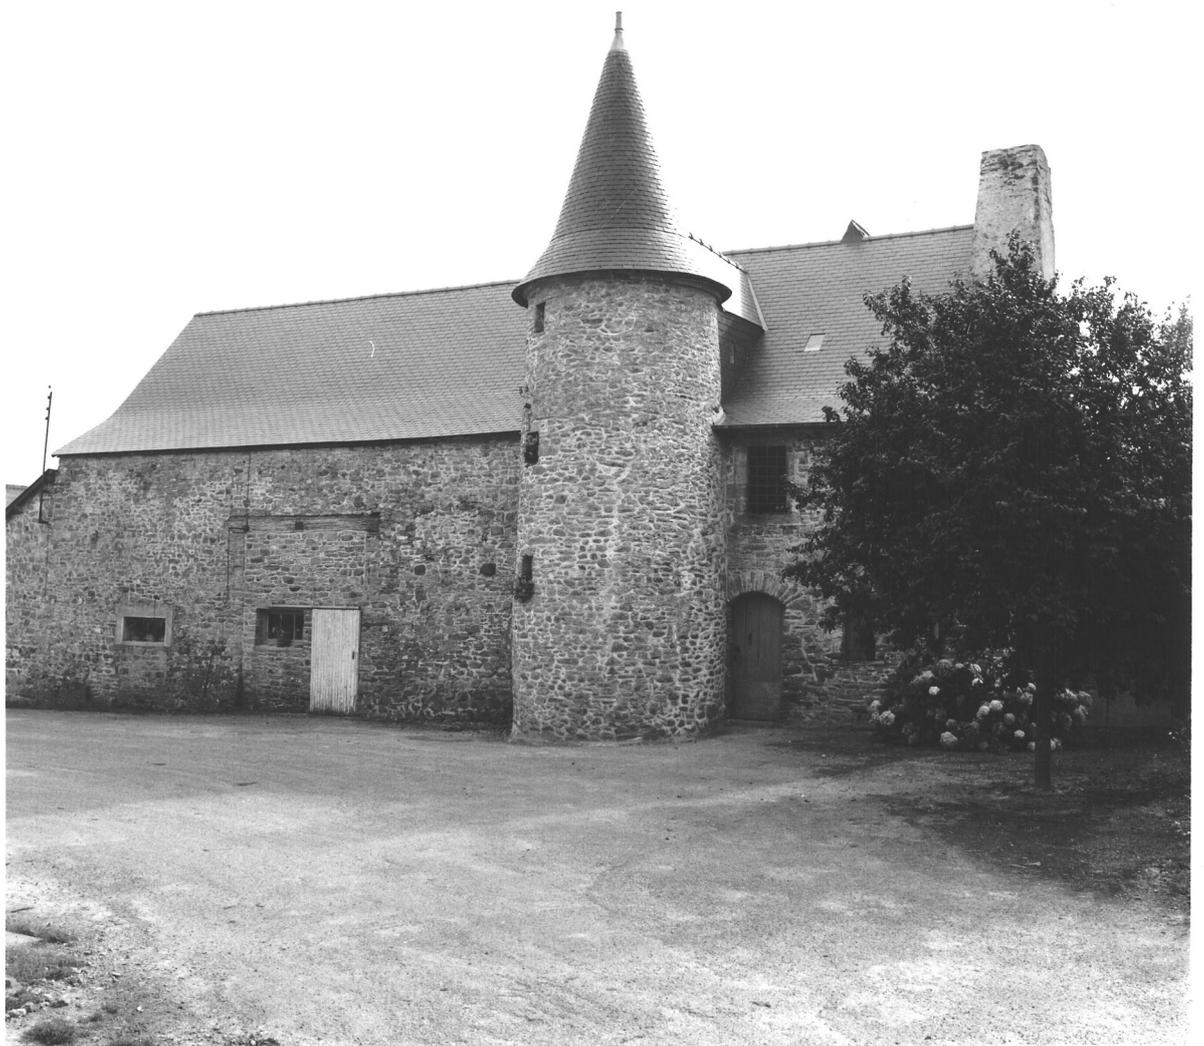
Fig.1 Elévation nord : vue générale.

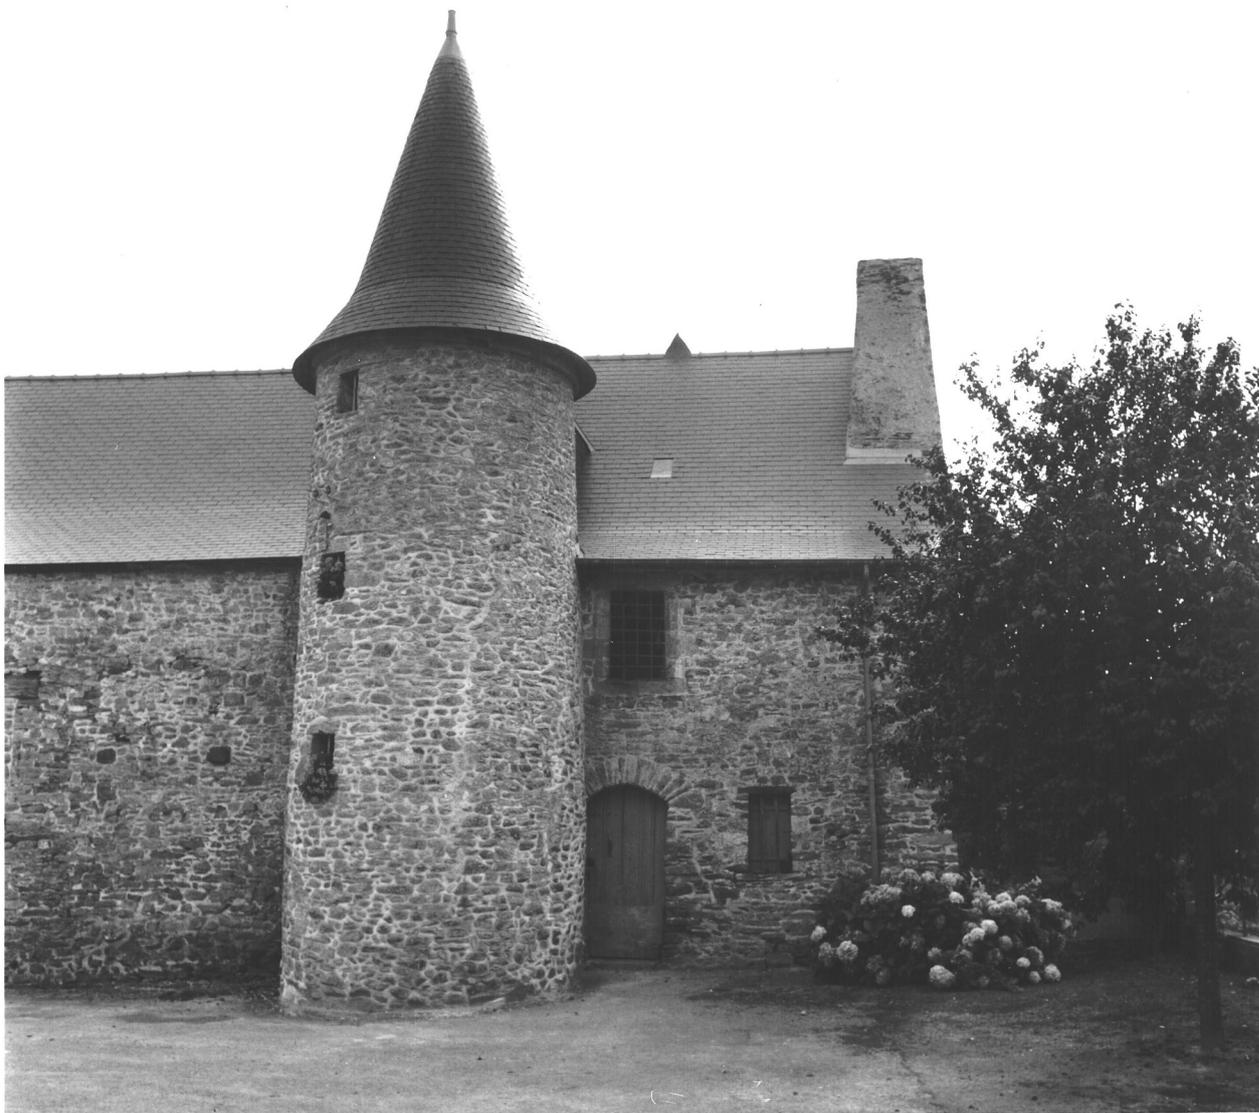
Fig.2 Elévation nord : détail de la tour.
