Département : 35
Aire d'étude : Vitré périphérie
Commune : Princé
Lieu-dit : La Cour Neuve
Dénomination : manoir
Destinations successives et actuelles : ferme

IA35000083

Dossier de inventaire topographique établi en 1984, 1996 par Menant Marie_Dominique, Quillivic Claude

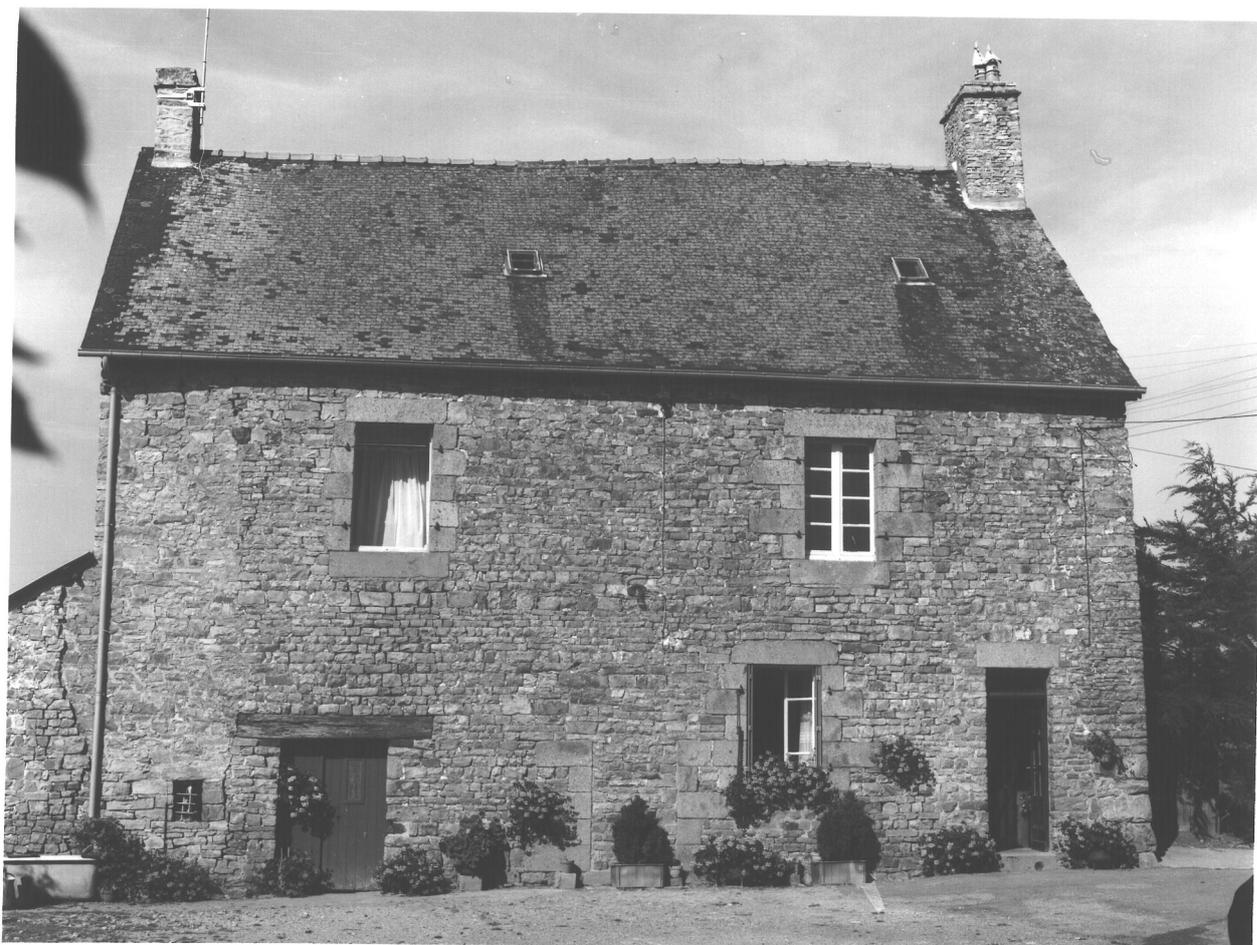
manoir

Fig.1 Elévation est, vue générale.

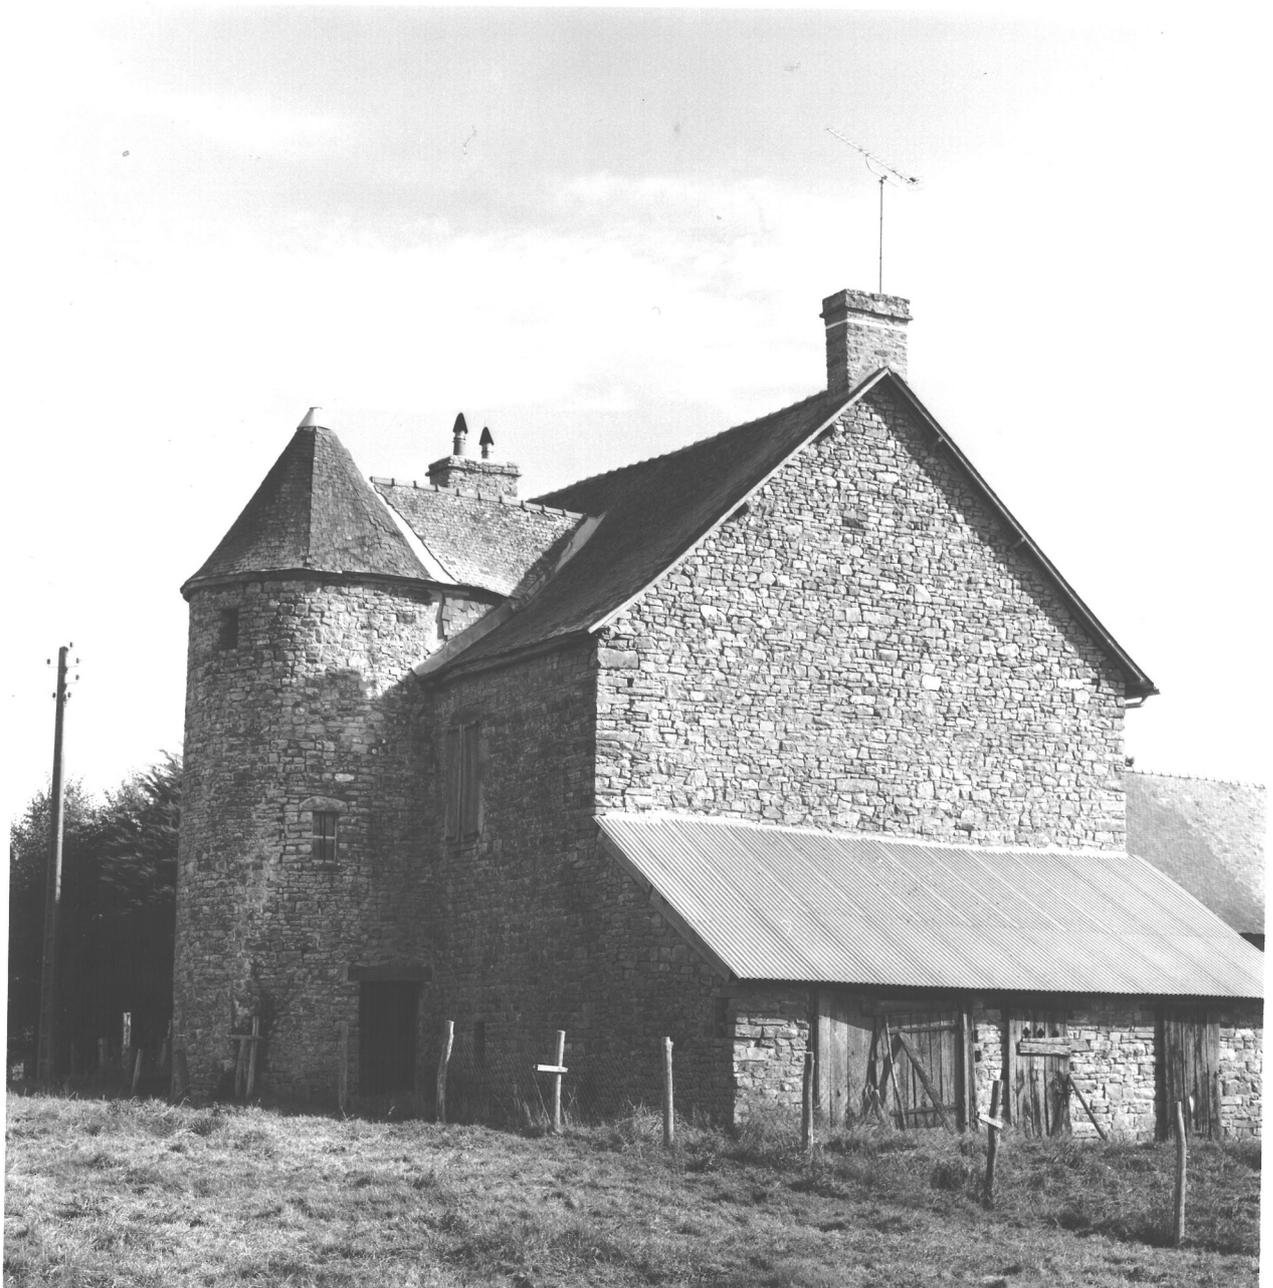
manoir

Fig.2 Vue de 3/4 avec la tour.

TYPOLOGIE : Manoir de plan allongé, tour d'escalier postérieure, à fonctions multiples juxtaposées.

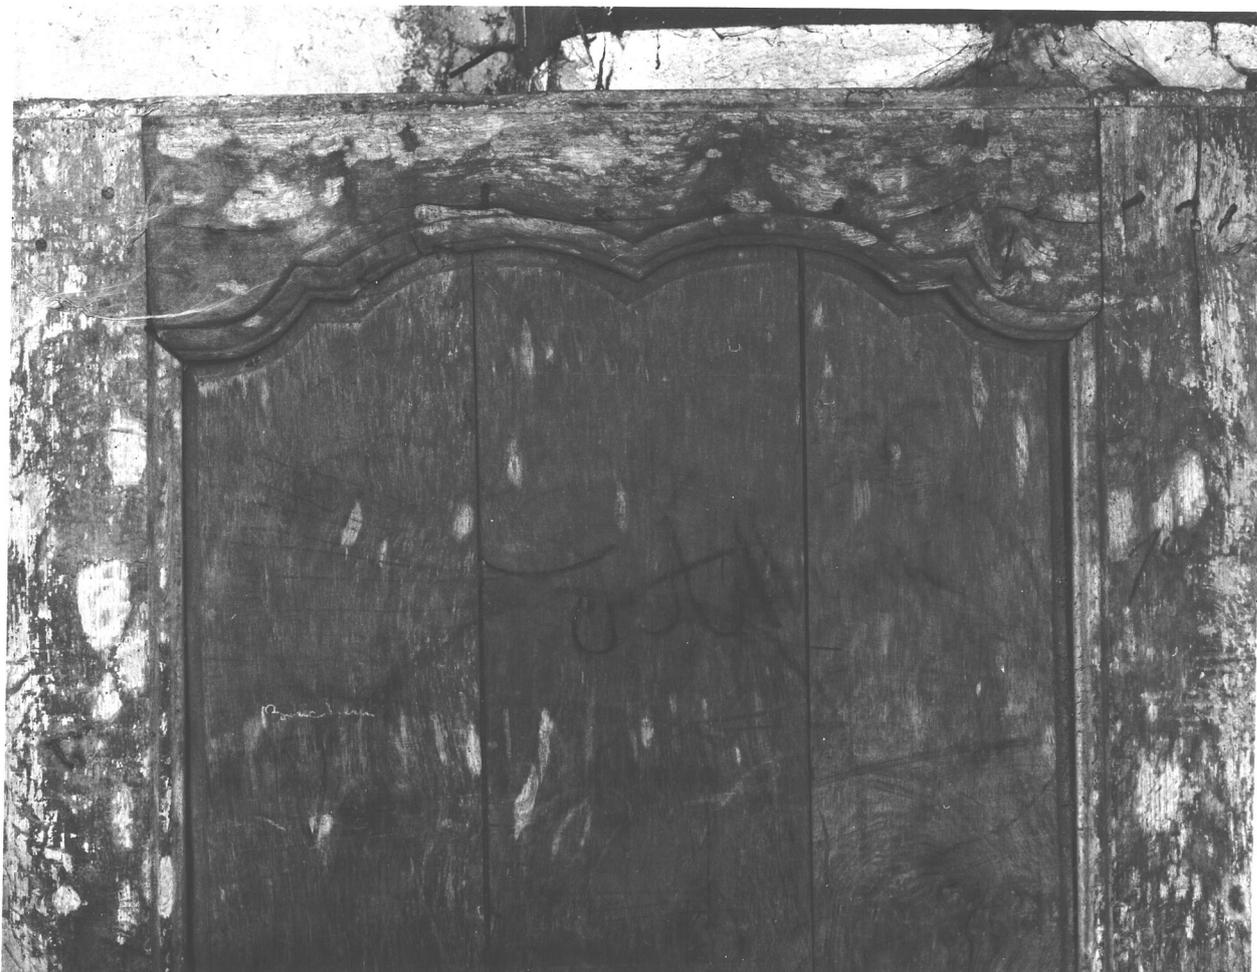
manoir

Fig.3 Premier étage, détail du haut d'une porte sur le palier.

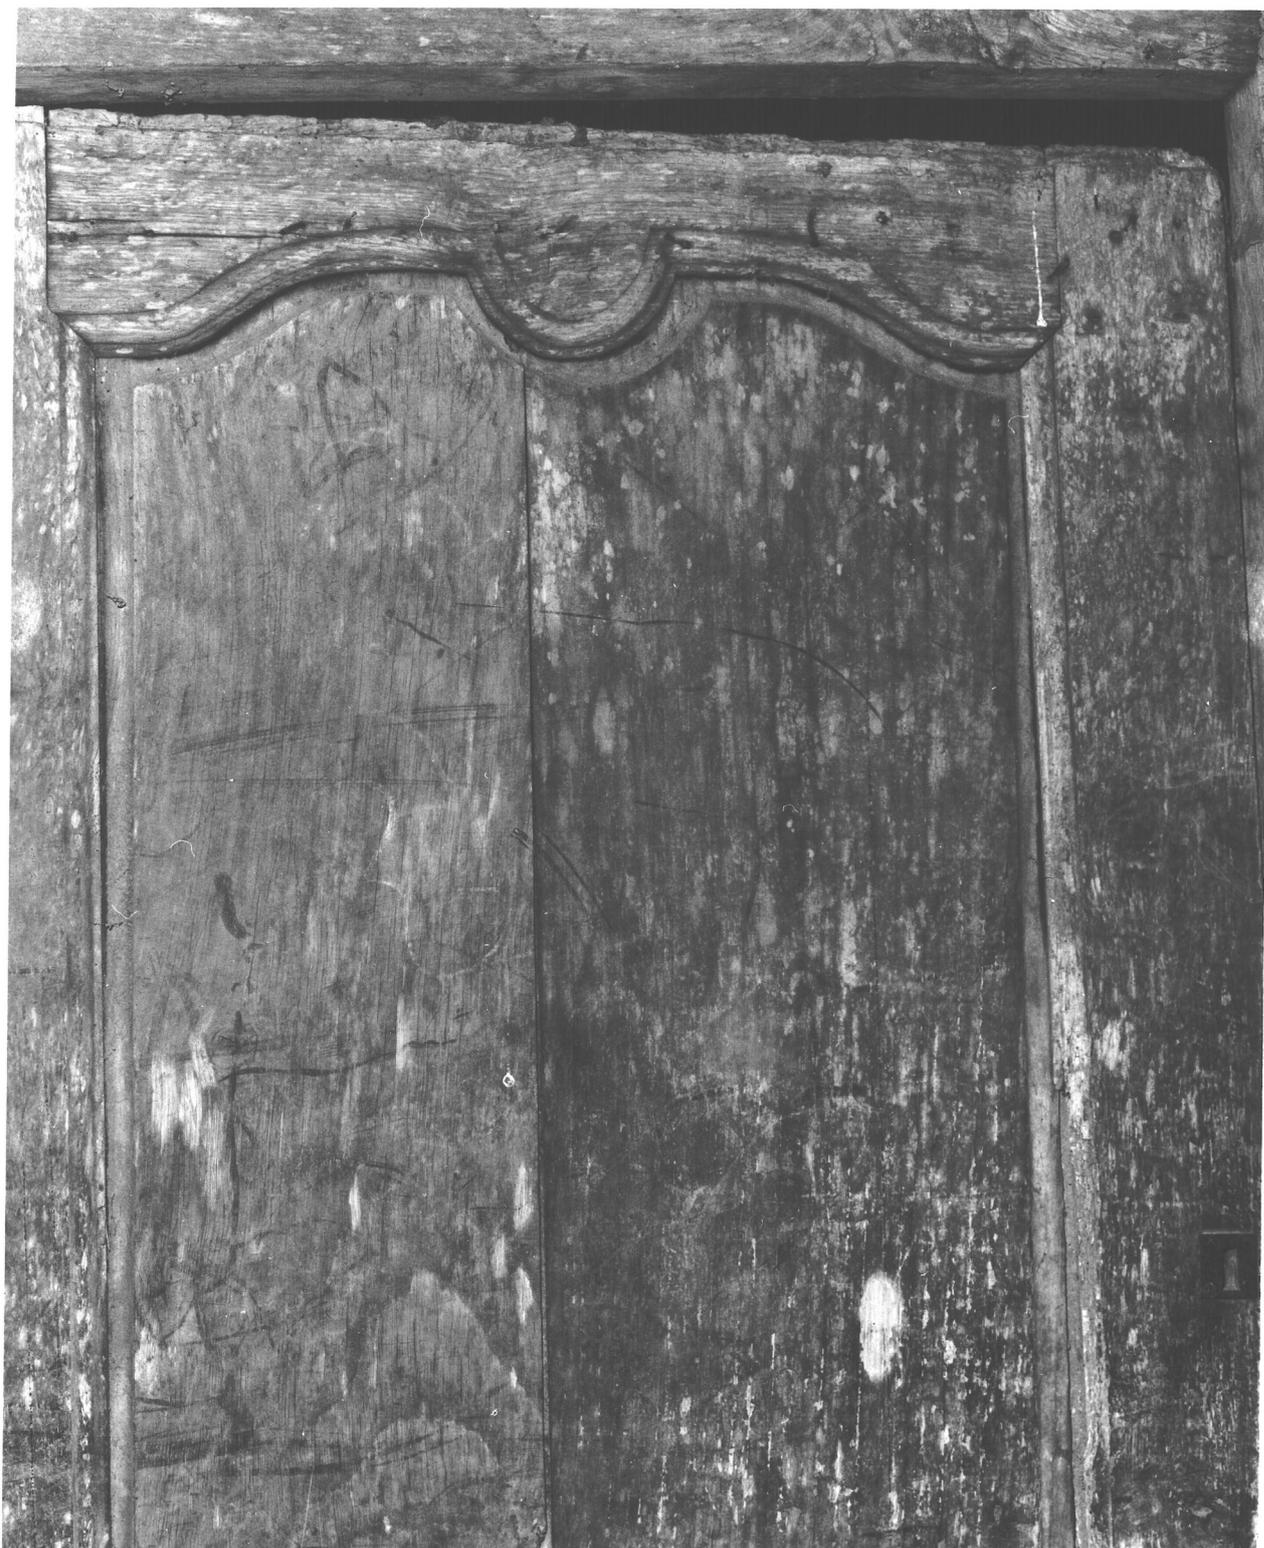
manoir

Fig.4 Premier étage, détail du haut d'une porte sur le palier.

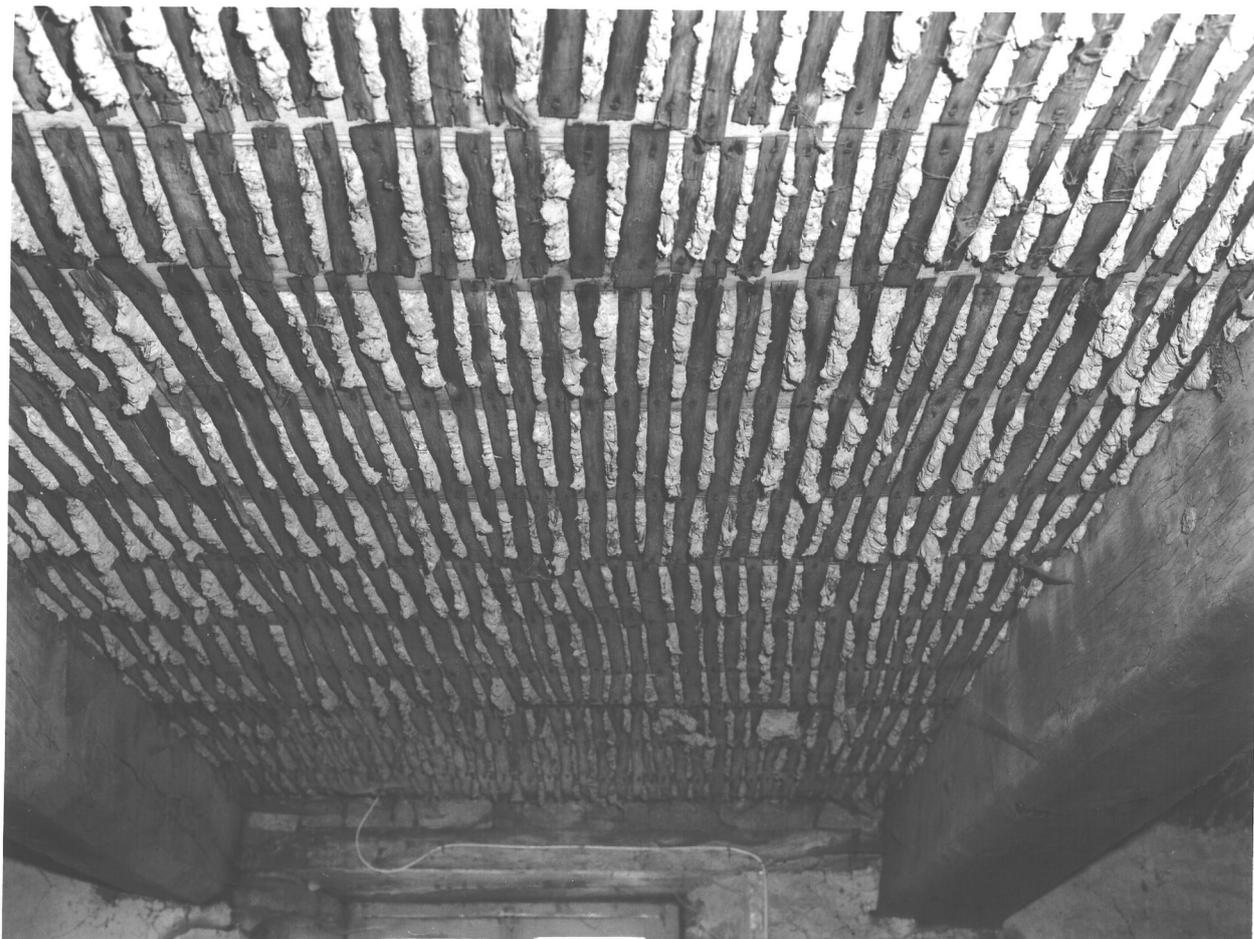
manoir

Fig.5 Premier étage, détail du plafond :
ourdisage en terre entre les
poutres.

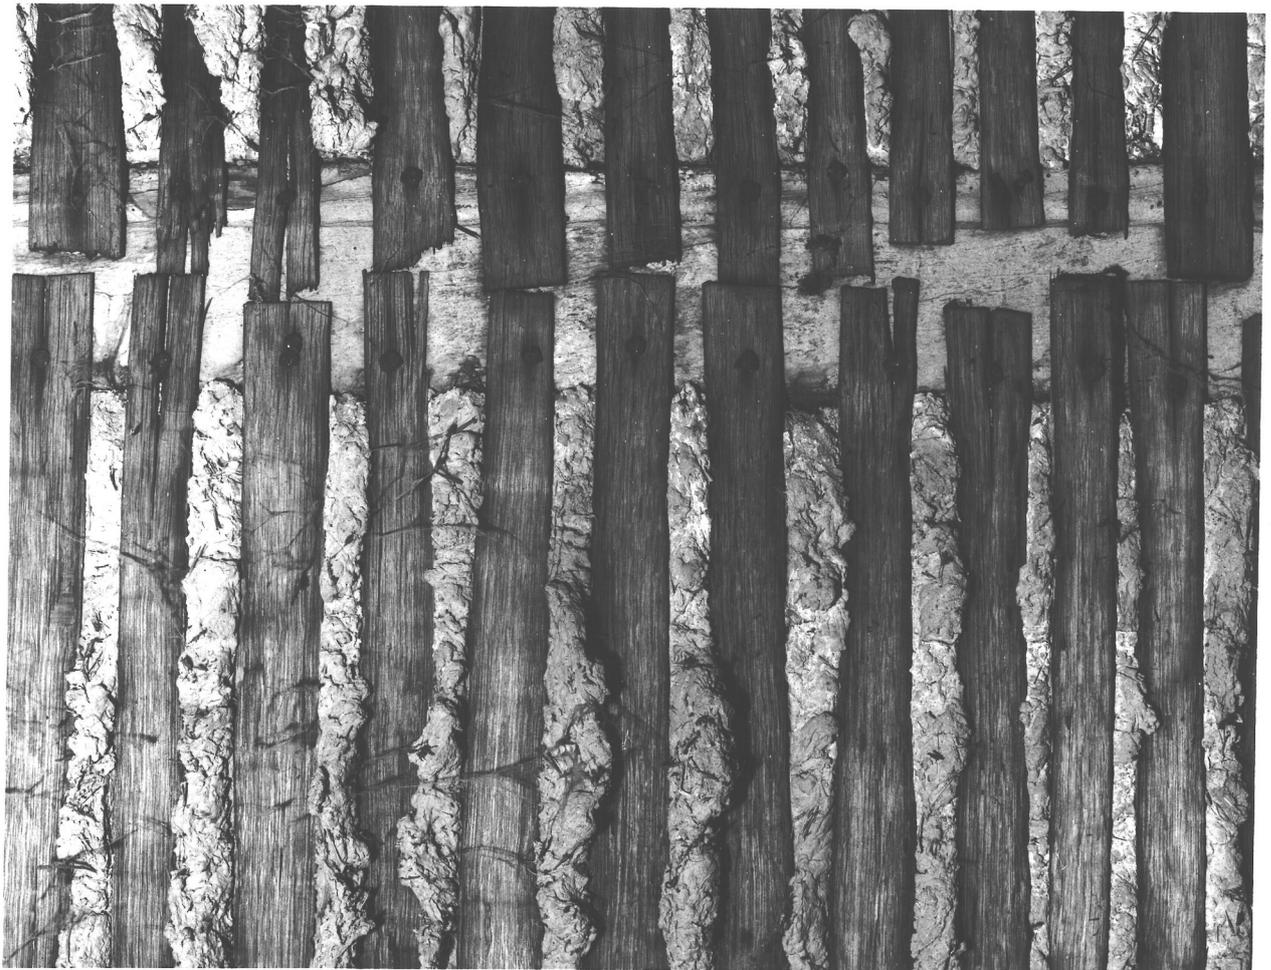
manoir

Fig.6 Premier étage, détail du plafond :
ourdissage en terre entre les poutres.

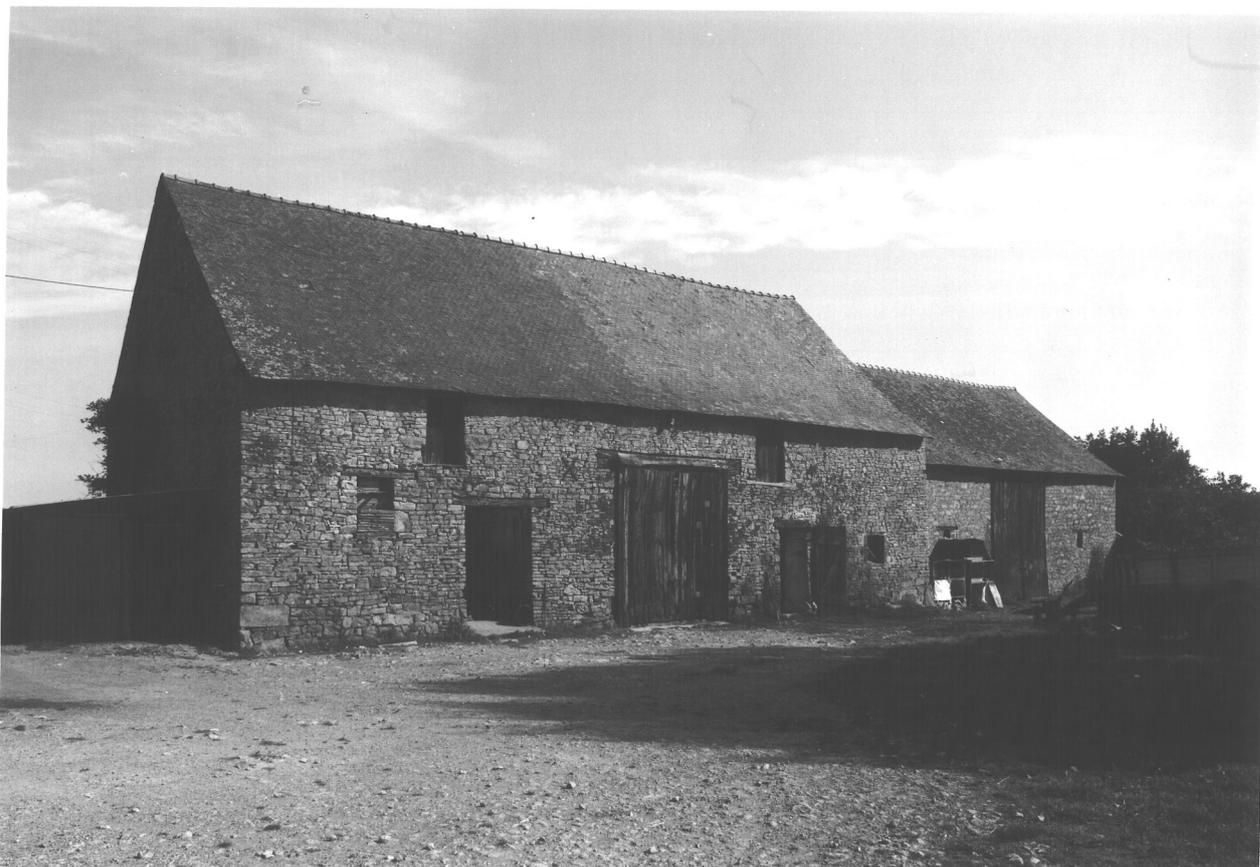
manoir

Fig.7 Dépendance : vue générale de l'élévation sud.
