IA35000109

Commune : Saint M'Hervé

Lieu-dit : La Boulière

Dénomination : maison

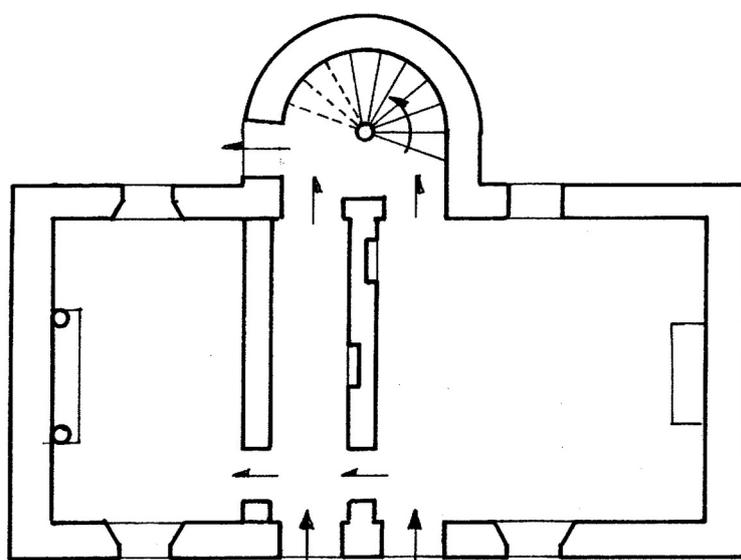
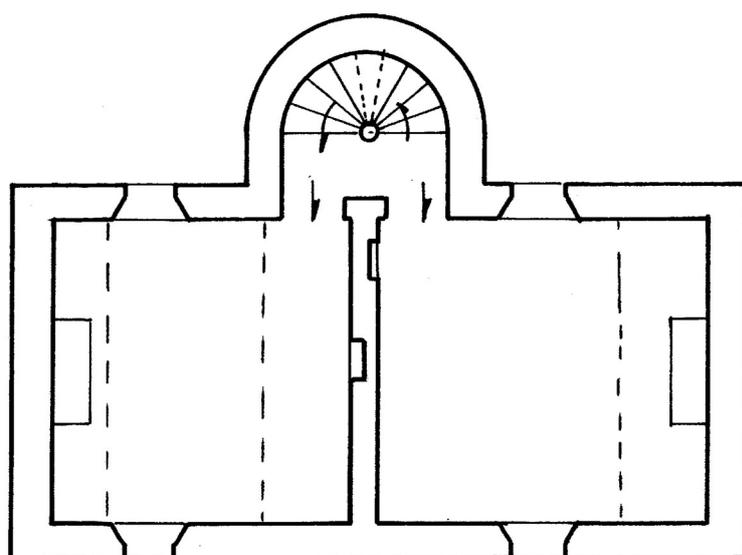
Pl. II Plan du rez-de-chaussée et de l'étage (croquis).

DISTRIBUTION : escalier demi hors oeuvre, escalier en vis sans jour

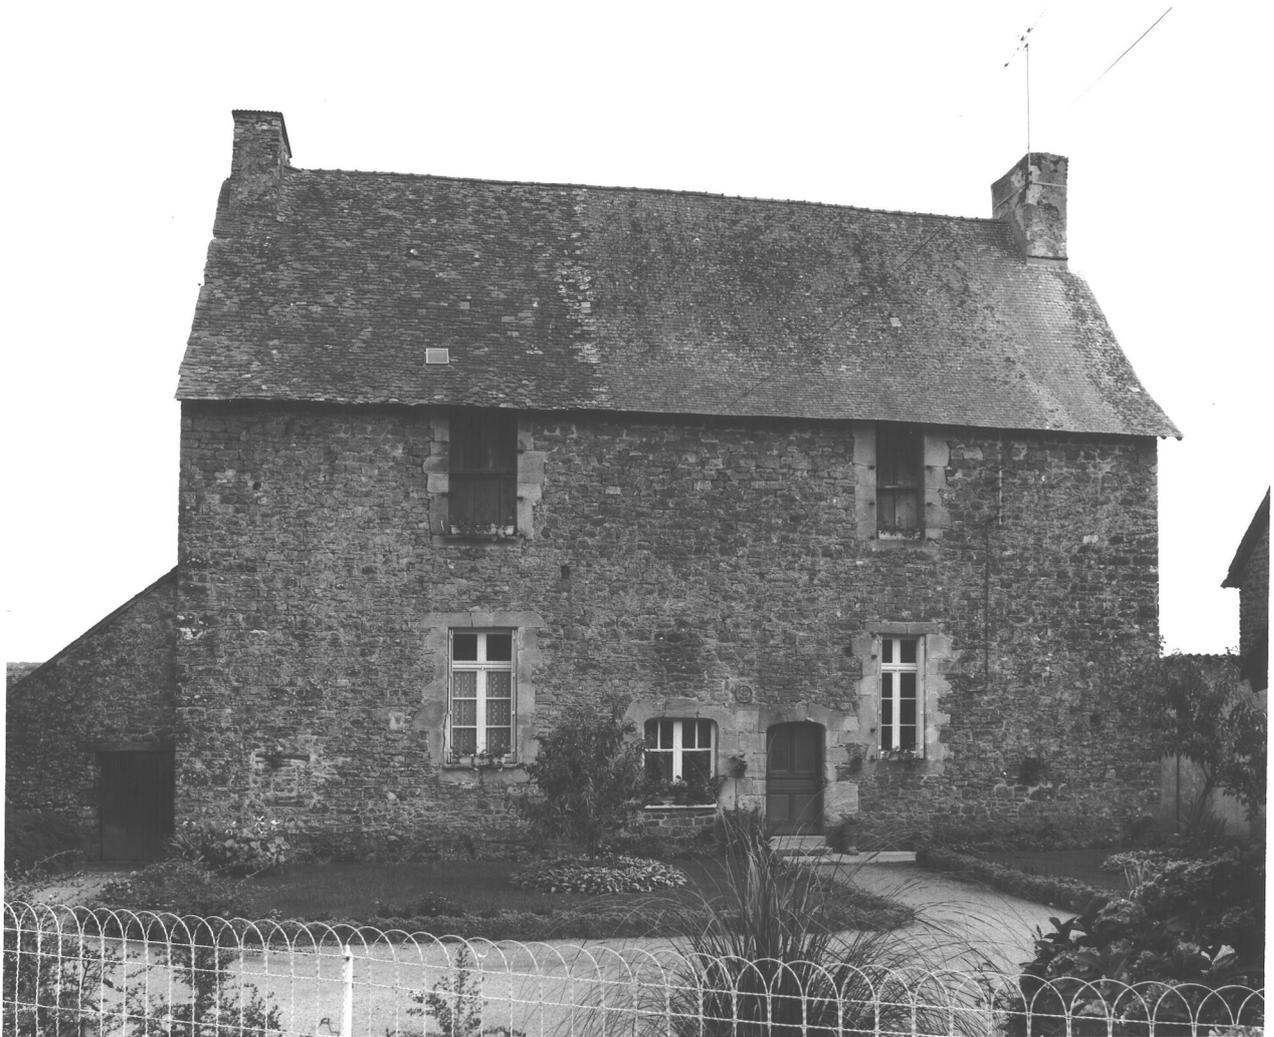
Fig.1 Elévation sud-ouest.

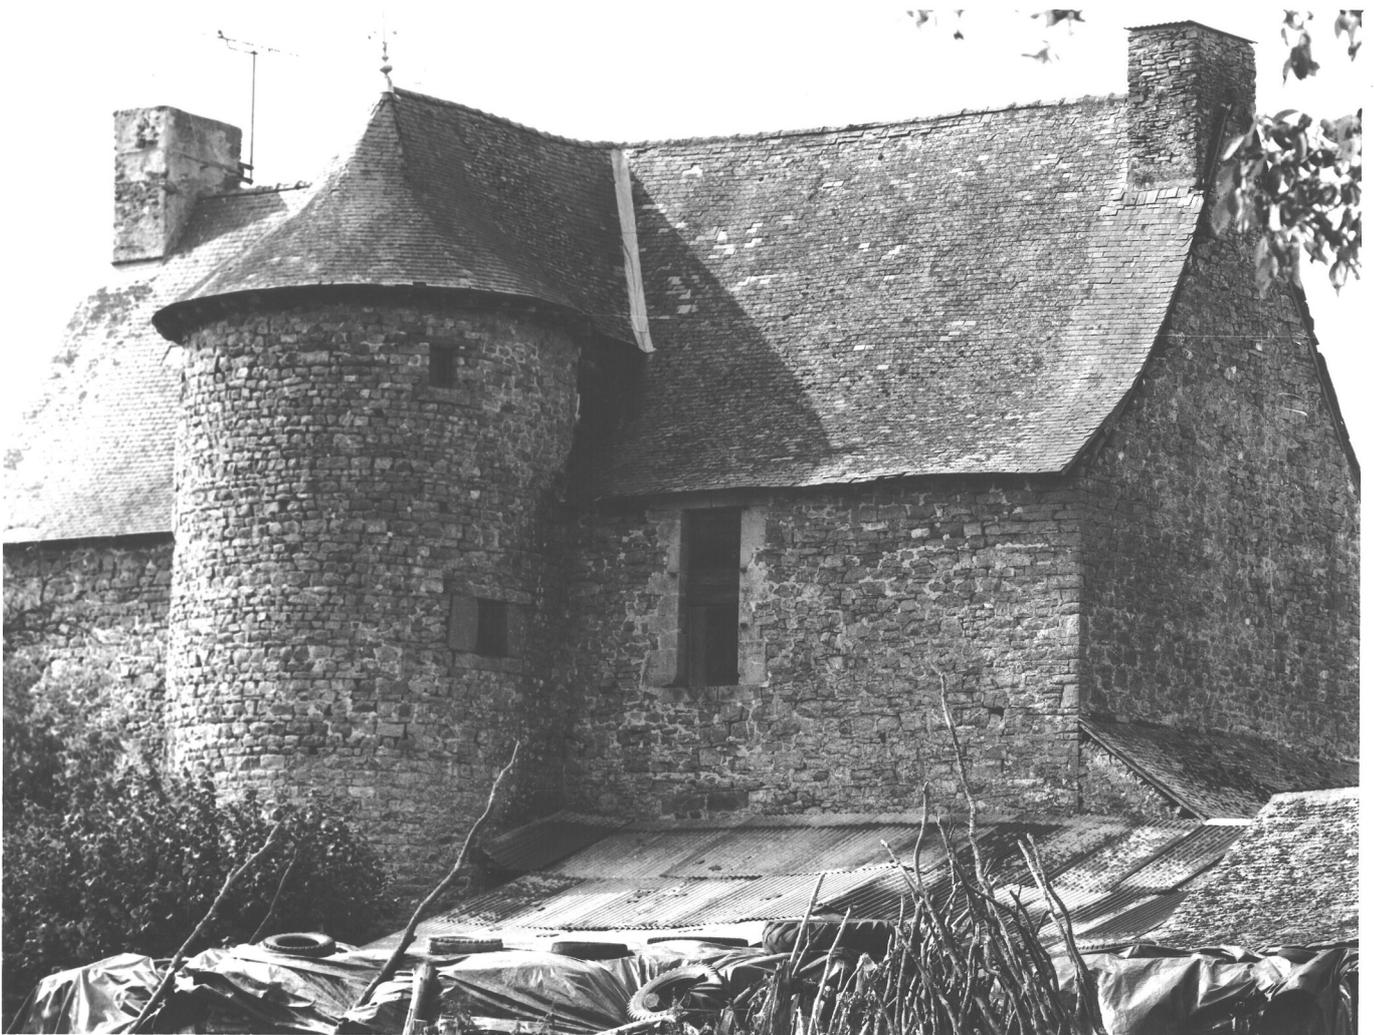
Fig.2 Vue générale nord-ouest.

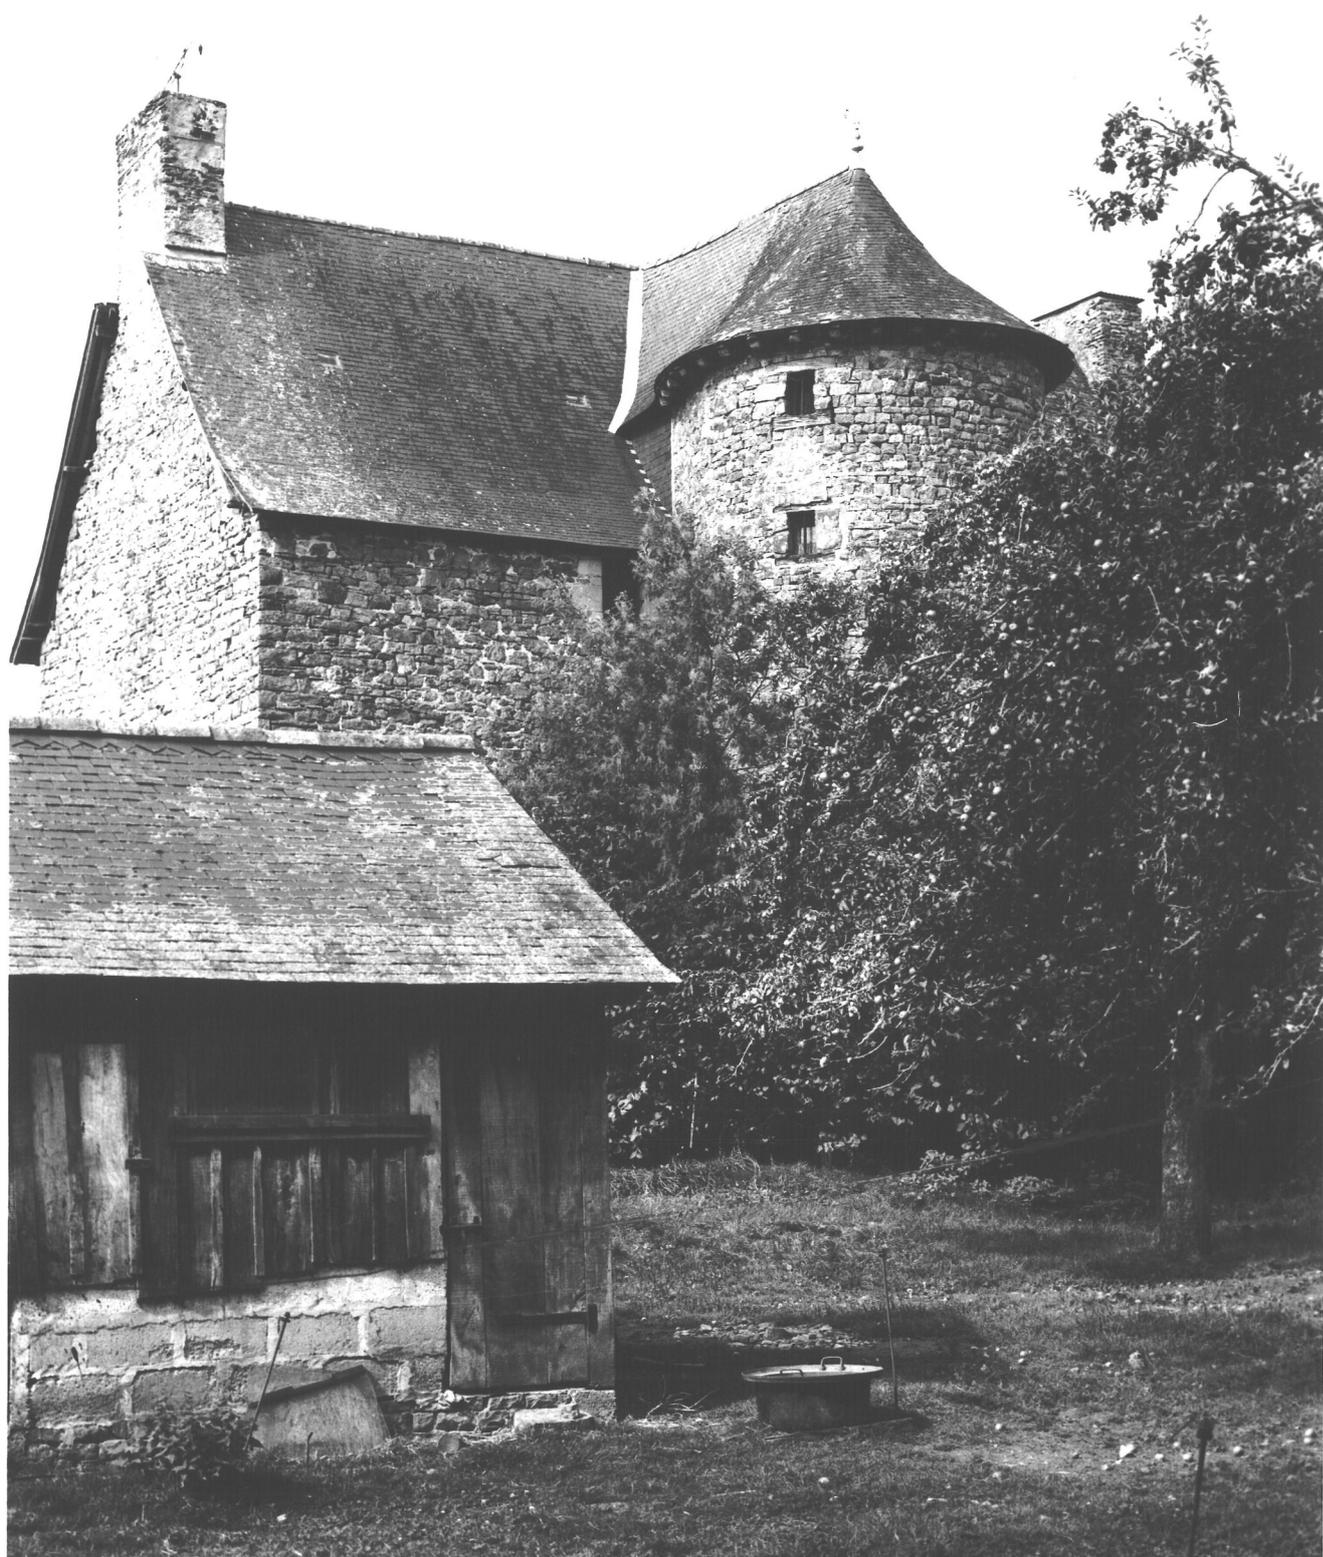
Fig.3 Vue générale nord-est.

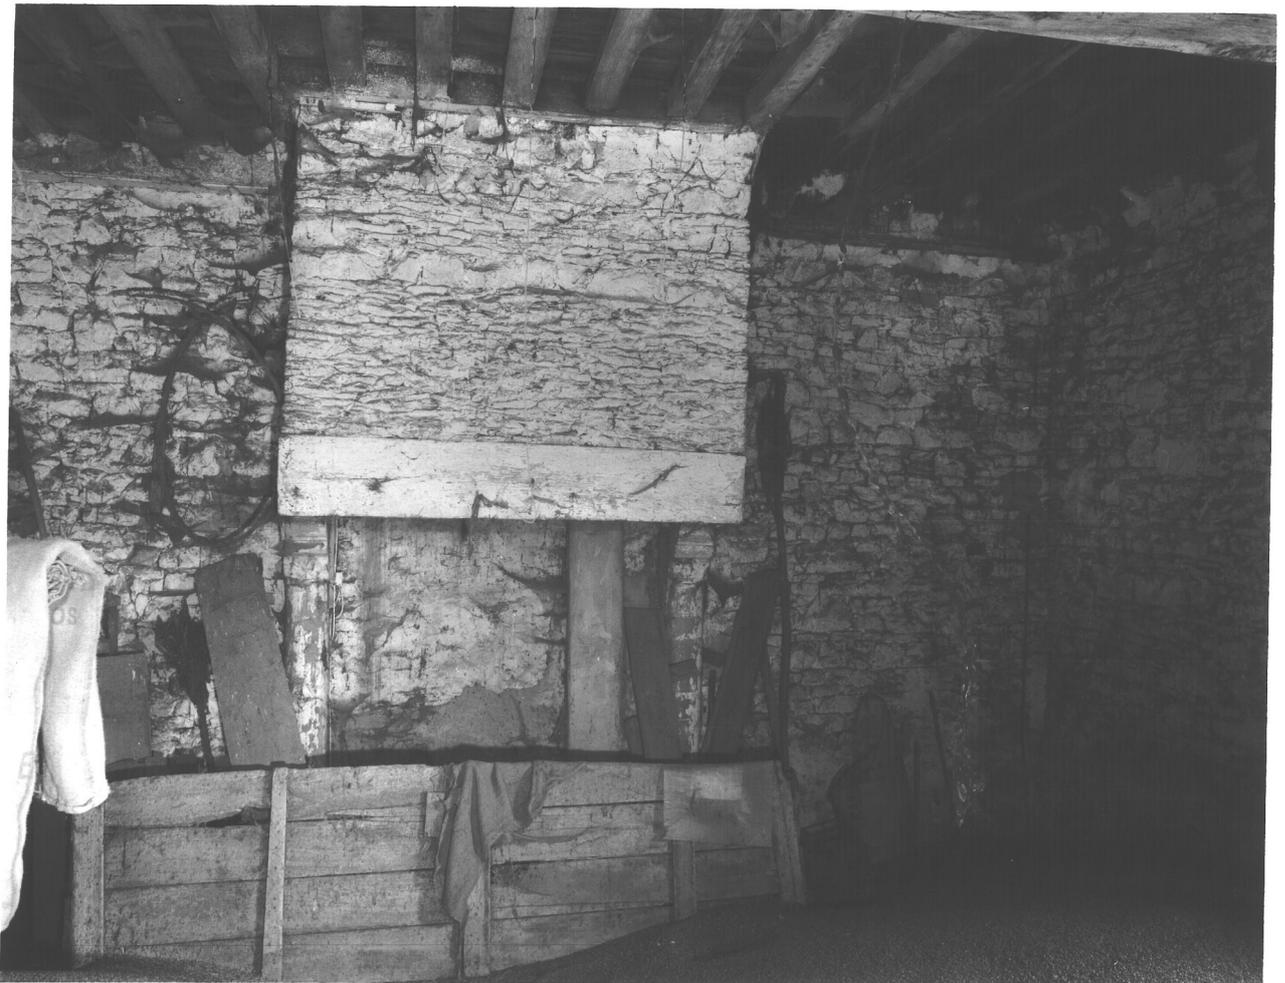
Fig.4 Étage, vue générale vers la cheminée.

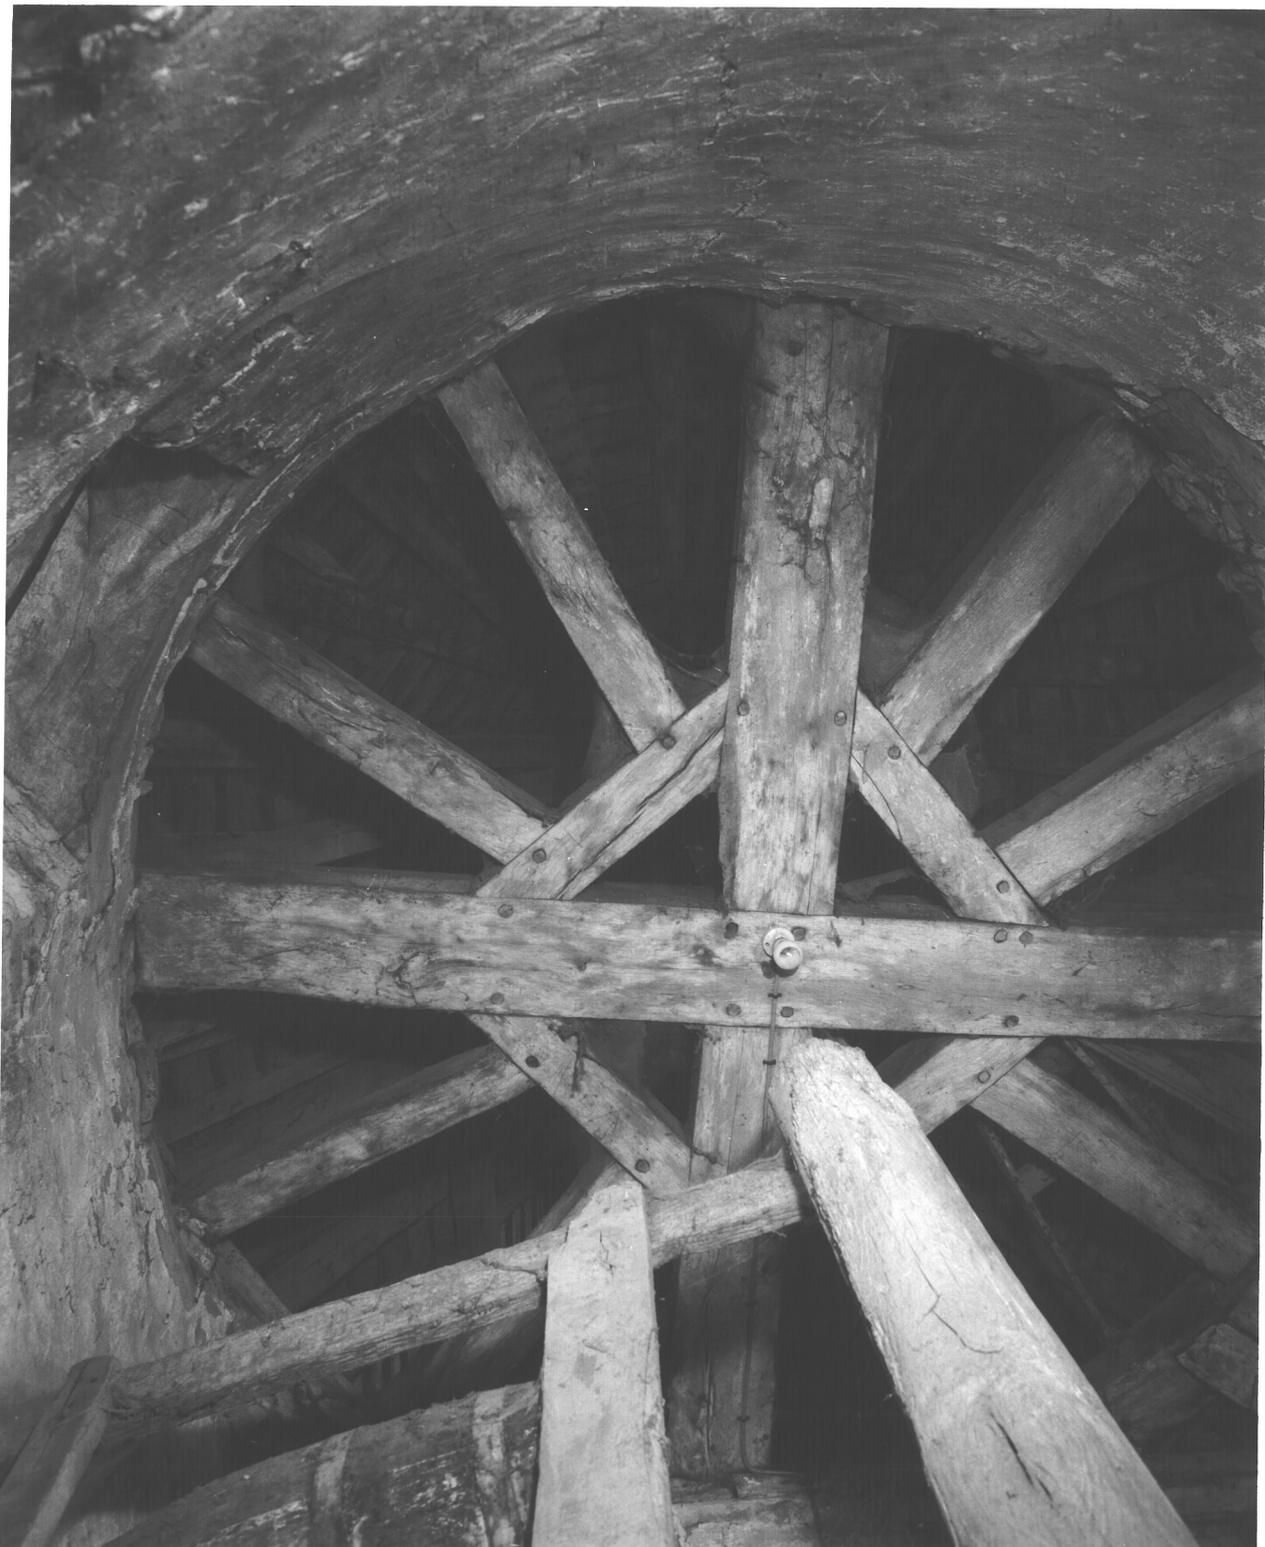
Fig.5 Enrayure de la charpente de la tour.

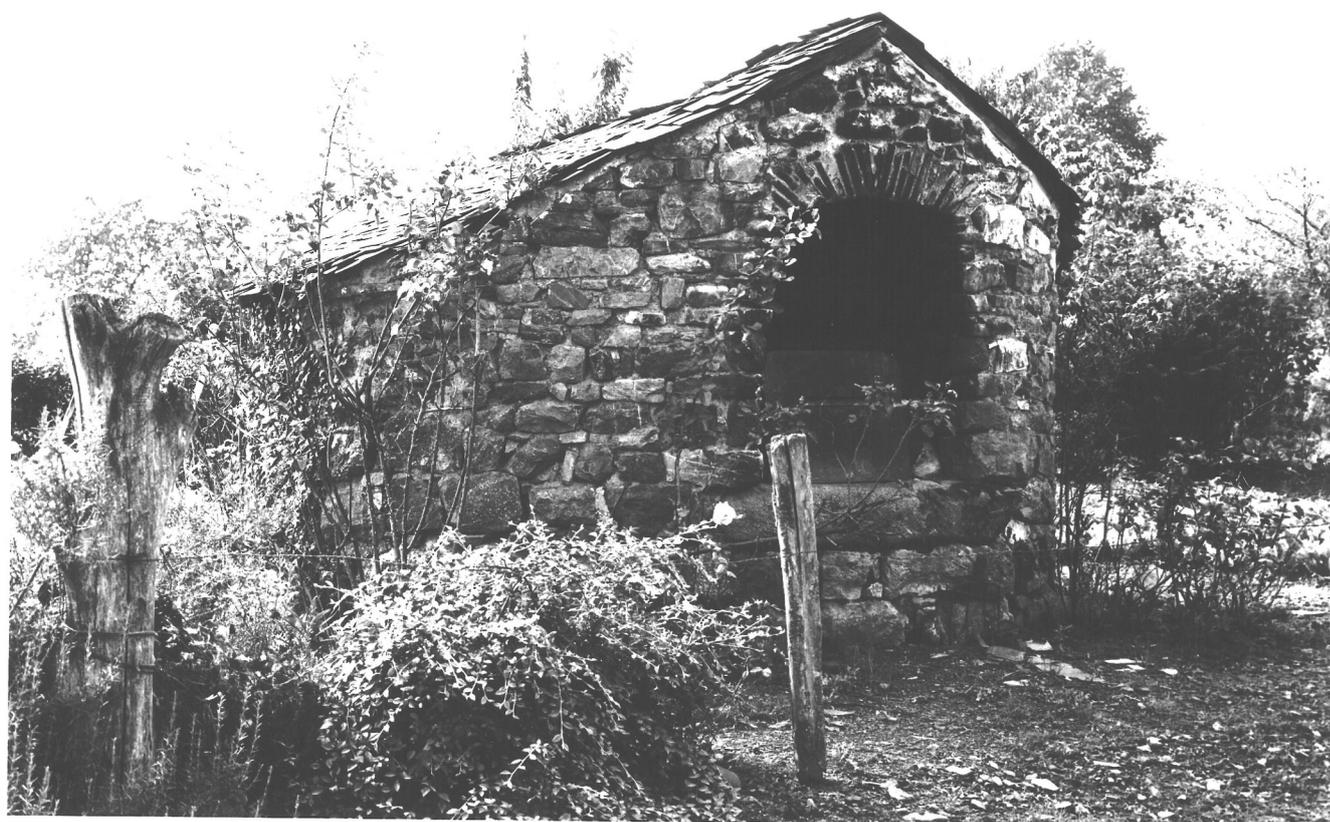
Fig. 6 Four, vue générale.

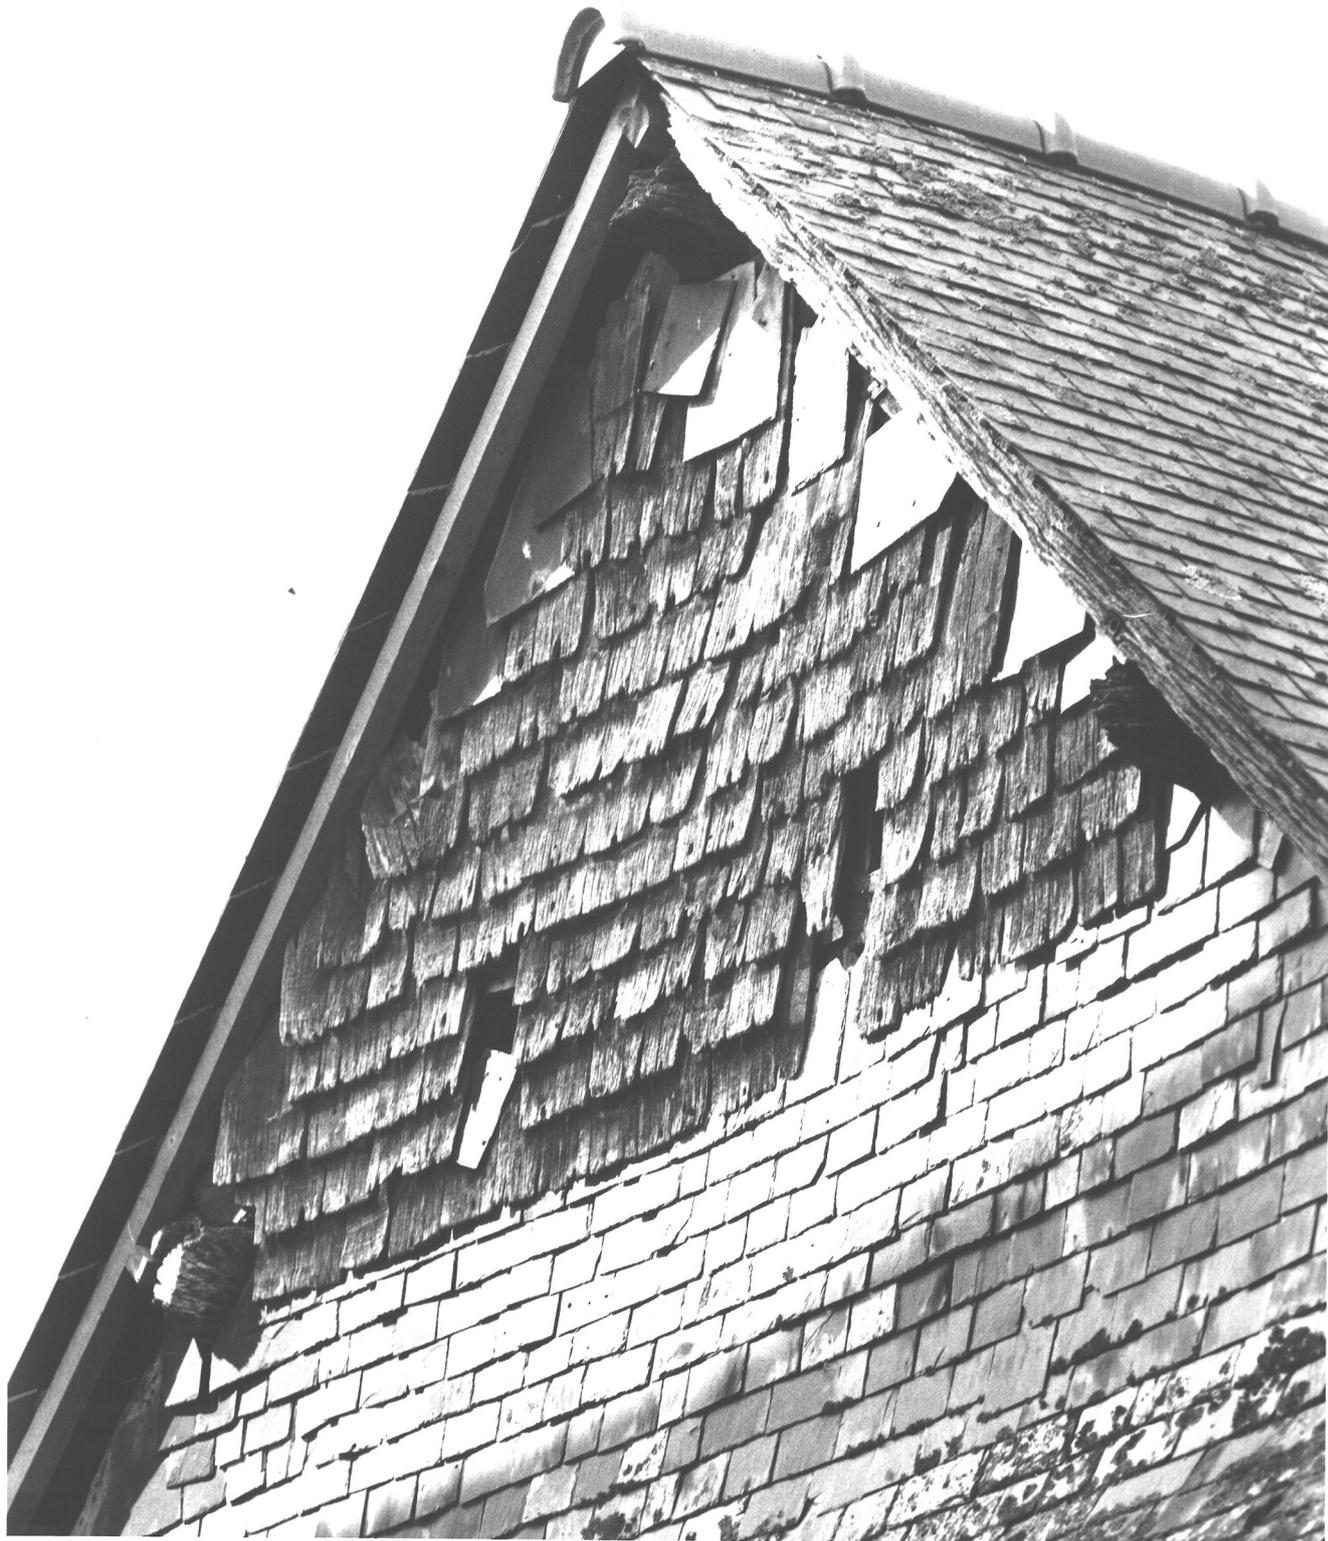
Fig.7 Hangar, détail du pignon.
