# INVENTAIRE

PATRIMOINE ARCHITECTURAL

**R E T I E R S**

**1975**

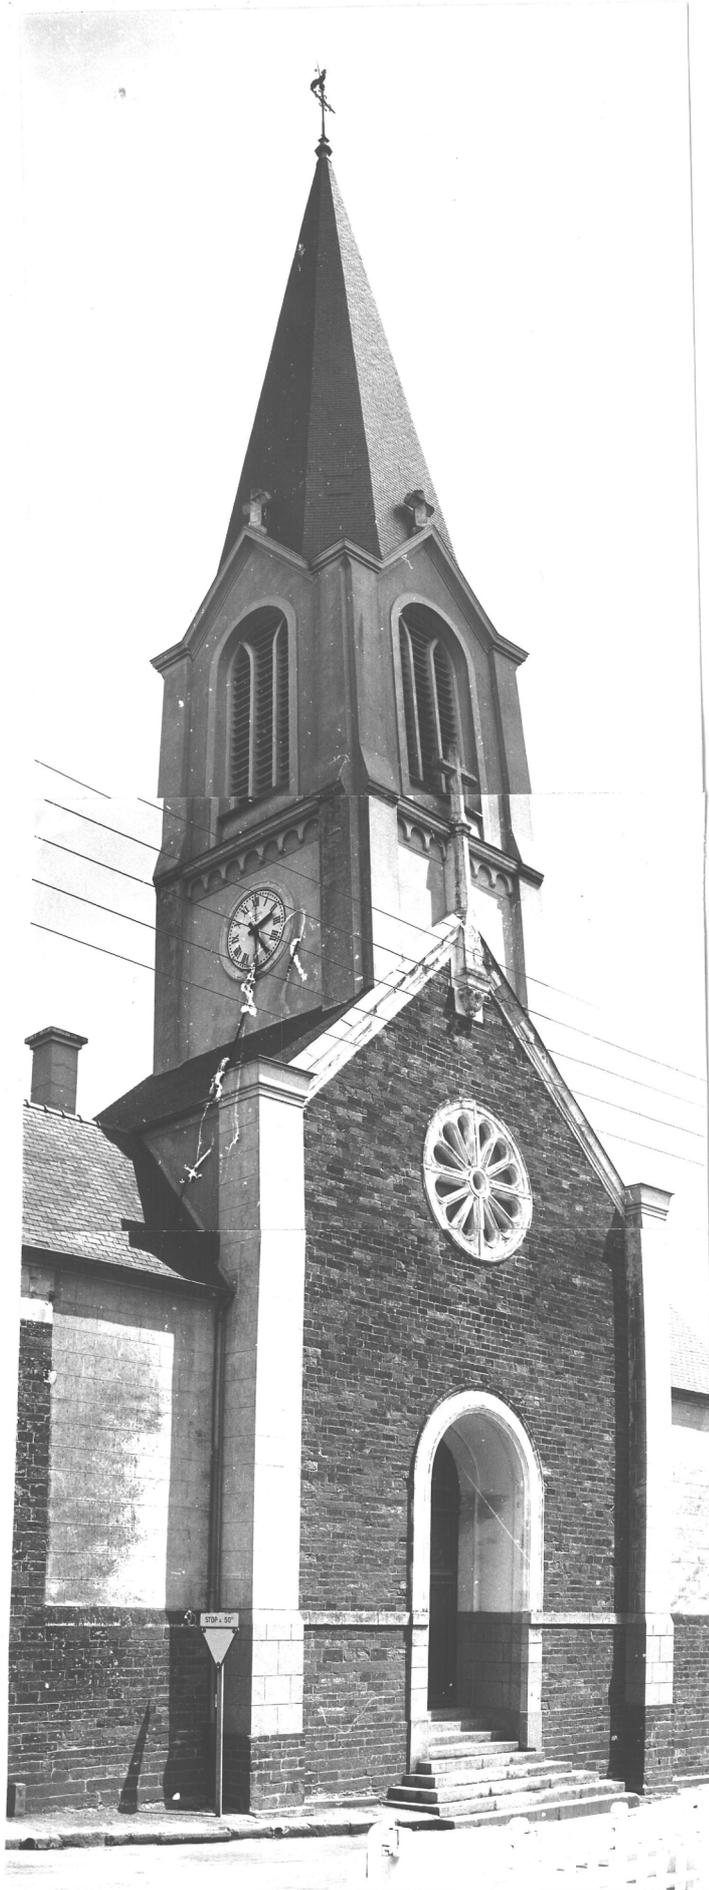
43/32/33/34.

Clocher et façade ouest, milieu XIX<sup>e</sup> siècle.

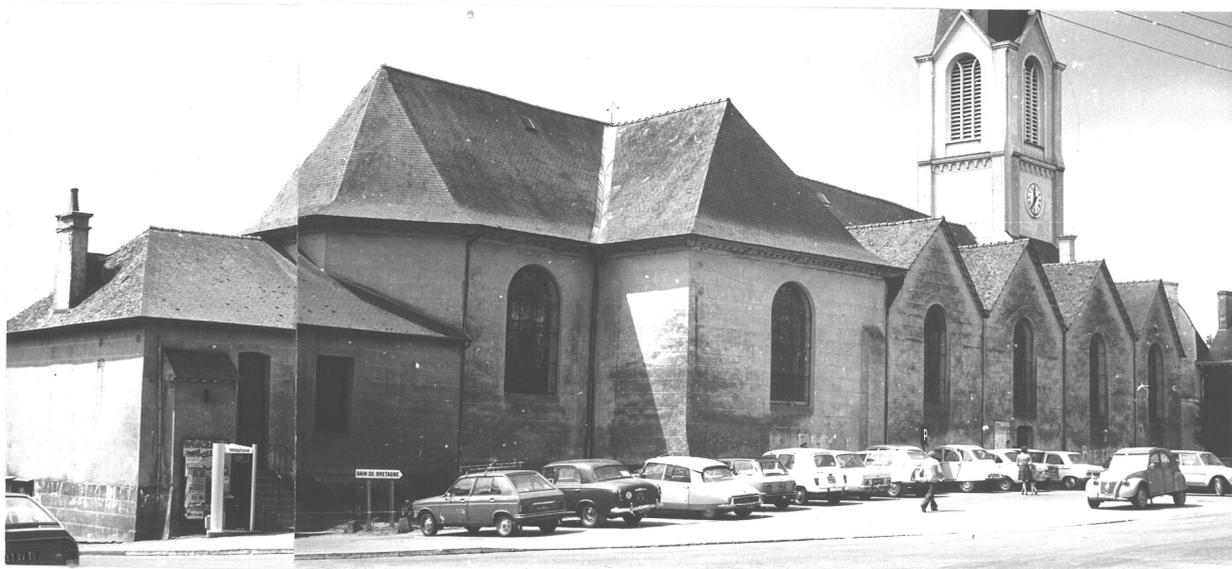
,41/21/22.

Façade Nord. Le transept, construit en 1611 et le choeur de 1660, conservent des autels de la fin du XVII<sup>e</sup> siècle.

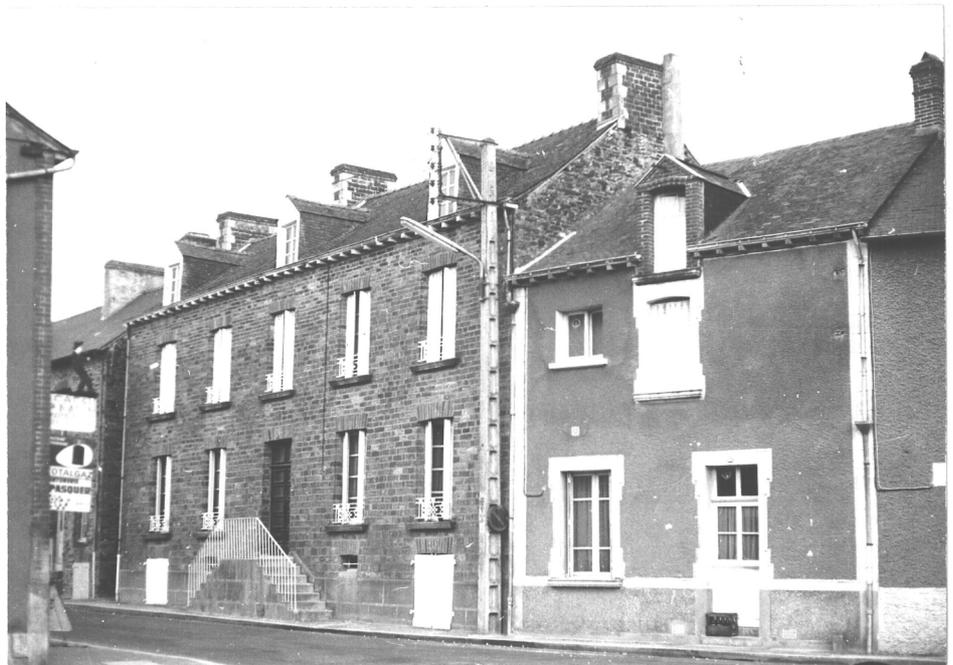
39/8.

Bourg, 17 rue Maréchal de Lattre - maison datée 1847.

Répartition *symétrique* des ouvertures, appareil régulier  
moyen en schiste pourpre.

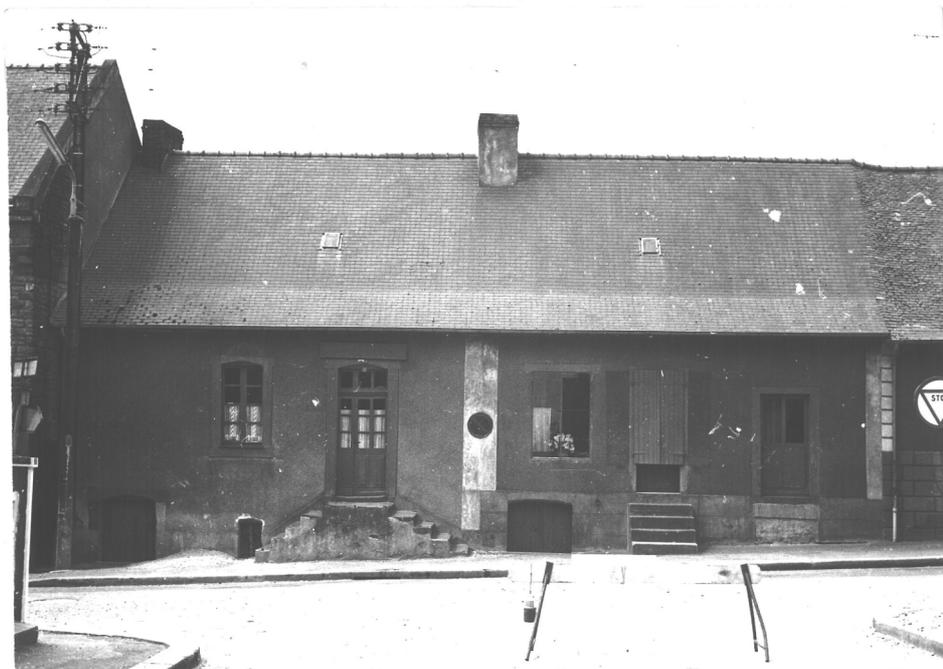
42/26.

20, rue Georges Clémenceau. Maison à un niveau plus cave surélevée. Les ouvertures de la partie gauche ont des linteaux droits délardés en arc segmentaire. Fin XVIII<sup>e</sup> siècle.

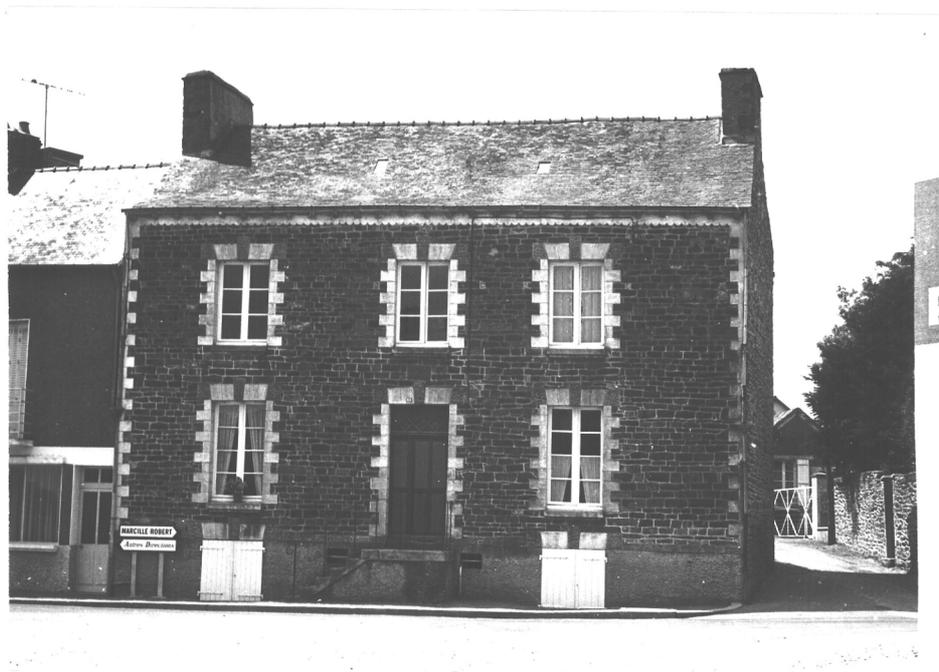
42/31.

Angle rue Maréchal de Lattre. Route départementale 107. Maison datée 1851. Exemple de construction courante d'aspect sévère.

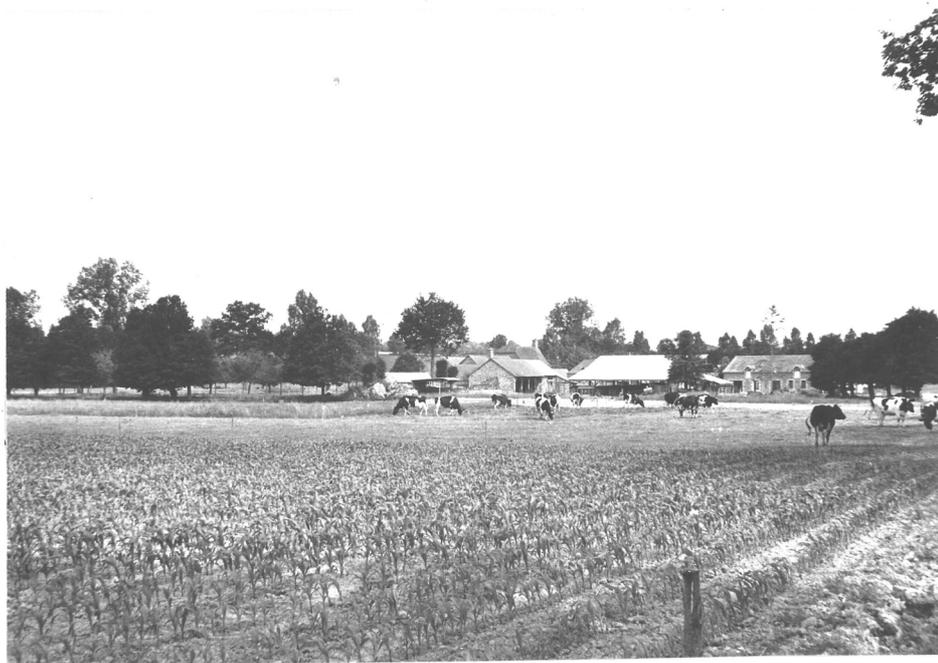
15/13.

La Bigotière - Vue du Sud-Ouest.

Cette terre assortie d'une demeure fortifiée possédait le droit de haute et moyenne justice et se trouve mentionnée dès la première partie du XV<sup>e</sup> siècle.

A l'Est des bâtiments d'habitations et agricoles, des restes de murs d'enclos sont toujours visibles ainsi qu'une partie des douves.

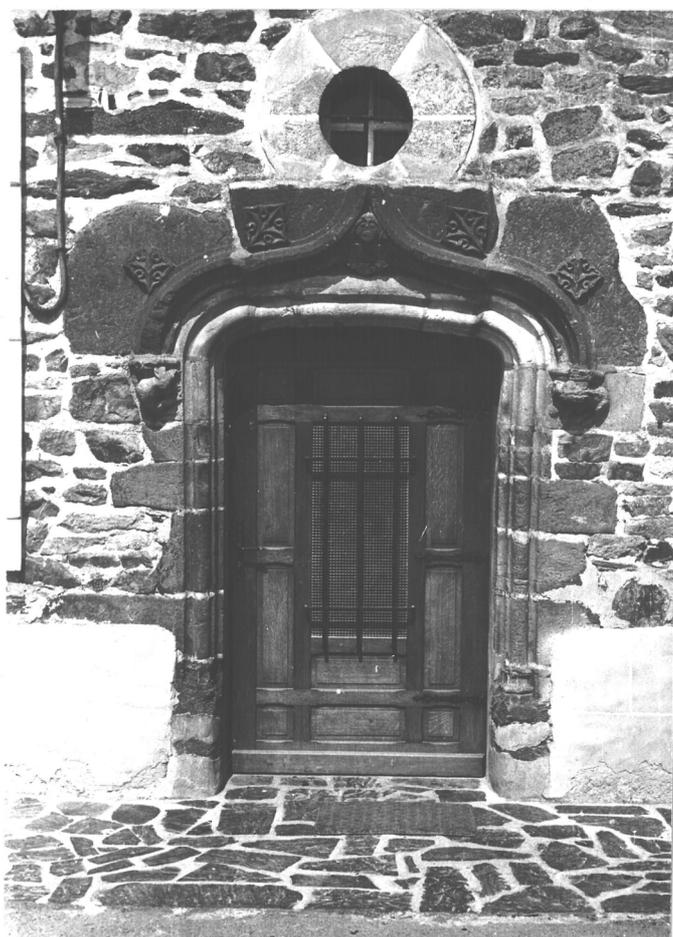
15/14.

La Bigotière - La porte d'entrée.

Elle est la plus intéressante qui ait été recensée dans la commune. Les piédroits en schiste rouge et beige en forme de colonnettes sont moulurés. L'arc en anse de panier comporte une archivoltte en schiste mauve qui repose sur des consoles en granite ; celles-ci sont décorées d'animaux (très abîmés). Chacun des 4 blocs en schiste violet qui constituent le linteau est orné d'une feuille stylisée. Il semble que l'emplacement de la fenêtre en oeil-de-boeuf, stylistiquement postérieure à l'ensemble de la porte, a mutilé la partie supérieure de celle-ci, (fleuron disparu ?).

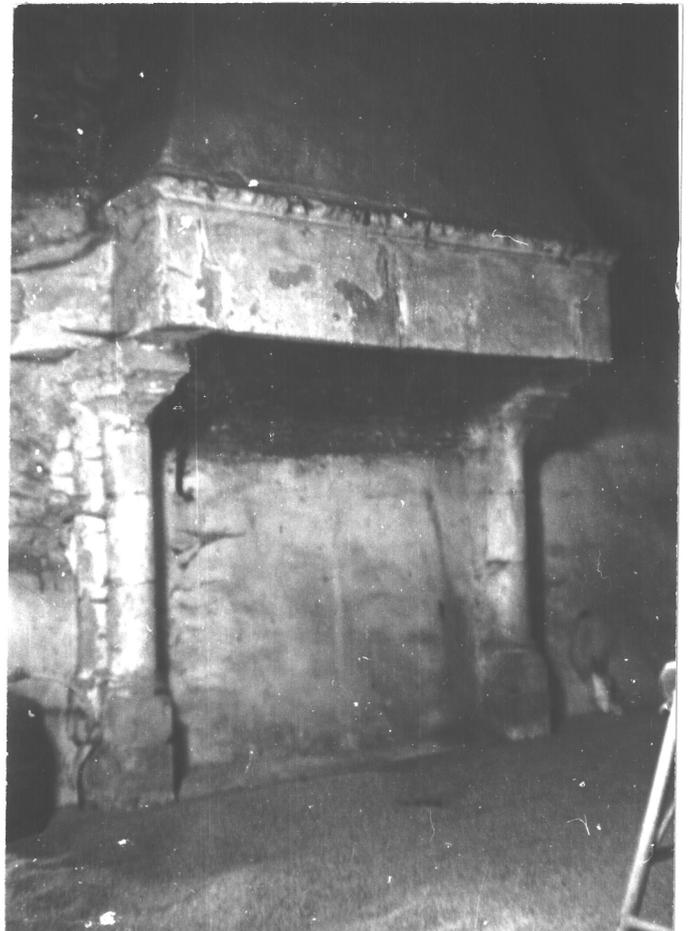
16/19.

La Bigotière. Cheminée rez-de-chaussée.

La cheminée monumentale du rez-de-chaussée, en appareil régulier de schiste, possède des arcs de décharge dans le coeur et sous la hotte. Les consoles et les piédroits à colonnettes sont en granite. La corniche supérieure moulurée est d'origine, celle du bas est récente et en béton. Le linteau monolithe à crossette mesure presque 2m de largeur.

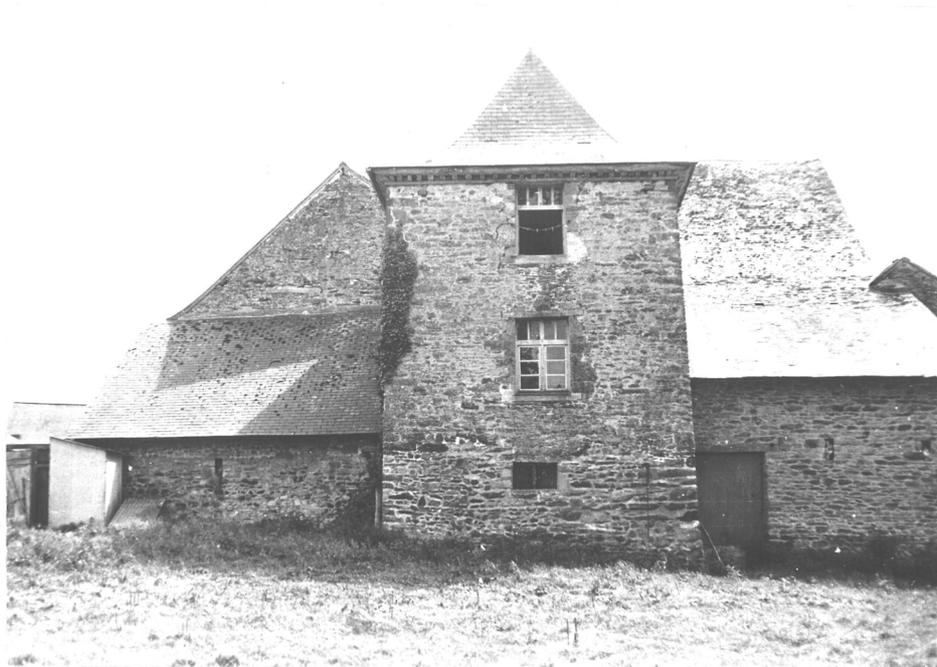
36/26A.

La Borderie. Façade Nord

La partie Nord est la plus riche d'intérêt et a été édifiée au XVII<sup>e</sup> siècle. La porte d'entrée en granite en plein cintre, surmontée d'un oeil-de-boeuf, porte à la clé l'inscription " LABORUM ET PATIENTIA " ainsi que la date 1609. La salle vers laquelle elle s'ouvre présente un grand intérêt. On a pu relever ;

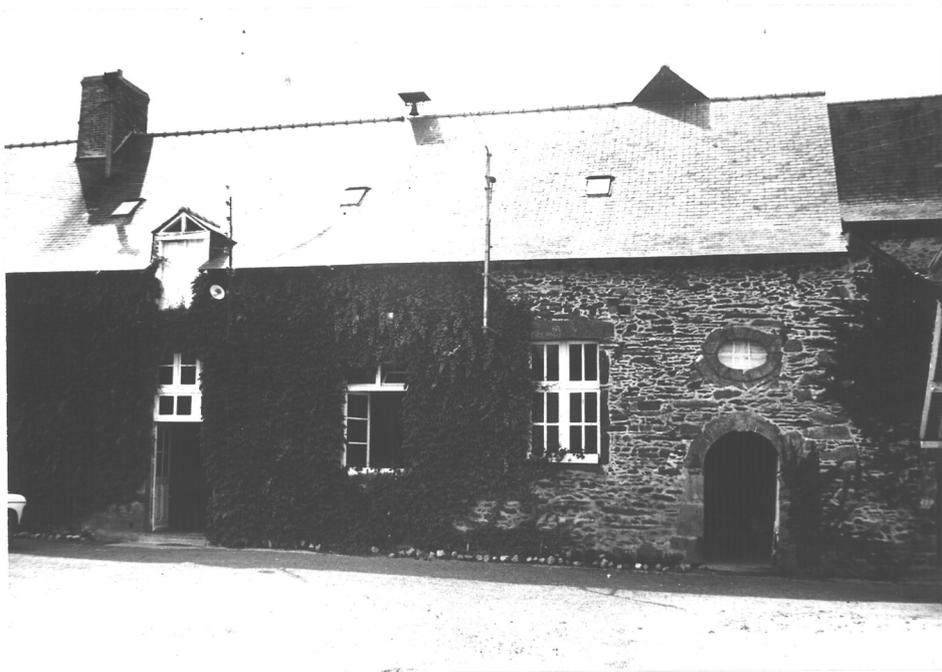
36/29 A.

La Borderie. Façade Est. Tour d'escalier et appentis.

Ces trois éléments doivent être rapprochés autour de la date de 1609, ainsi que la tour d'escalier. L'escalier, en bois, à retour en tommettes, à mur d'échiffres et volées droites, mène au premier étage vers les combles actuels. Au deuxième étage, il ne dessert plus aucun corps de bâtiment ; cette partie a donc été considérablement transformée.

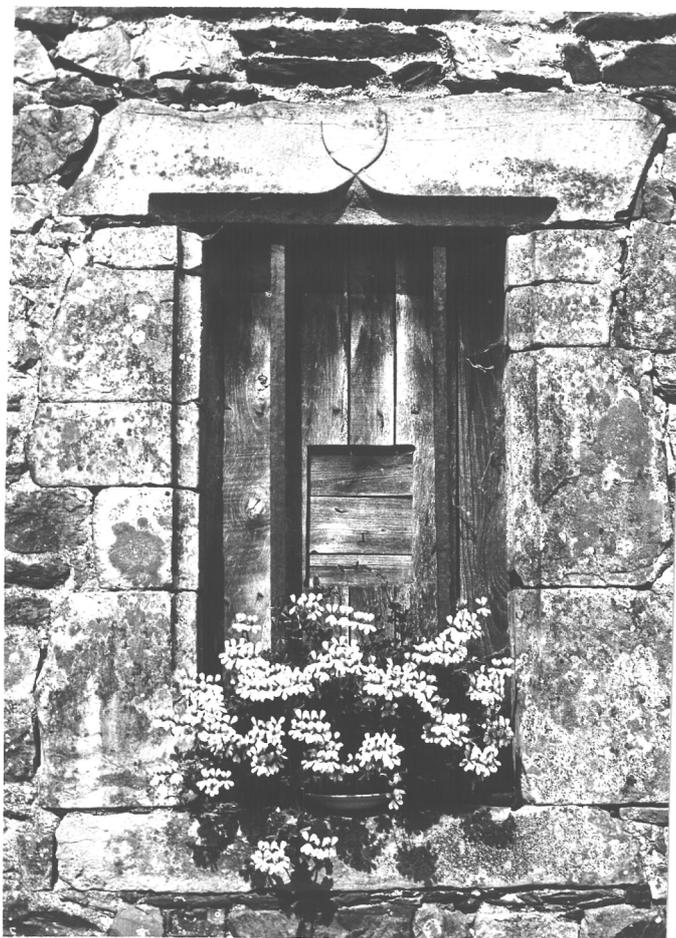
37/36A.

La Gérardais. Fenêtre en schiste clair, piédroits à cavets, linteau monolithe orné d'une archivolte et d'un écu fruste.

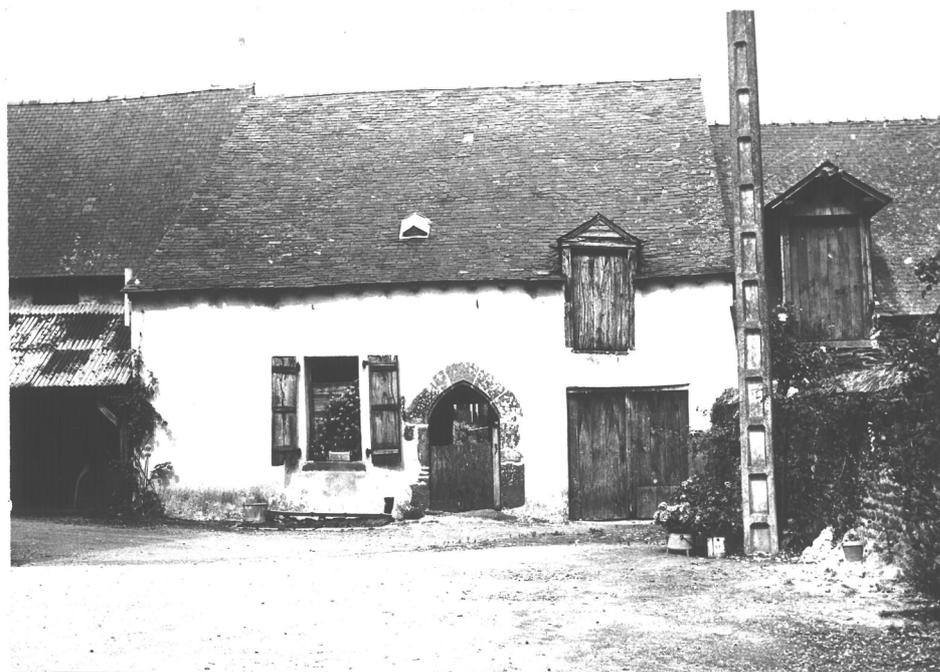
37/35 A.

La Gérardais. Vieille maison d'habitation qui a gardé sa porte en arc brisé, à cavet, en schiste mauve.

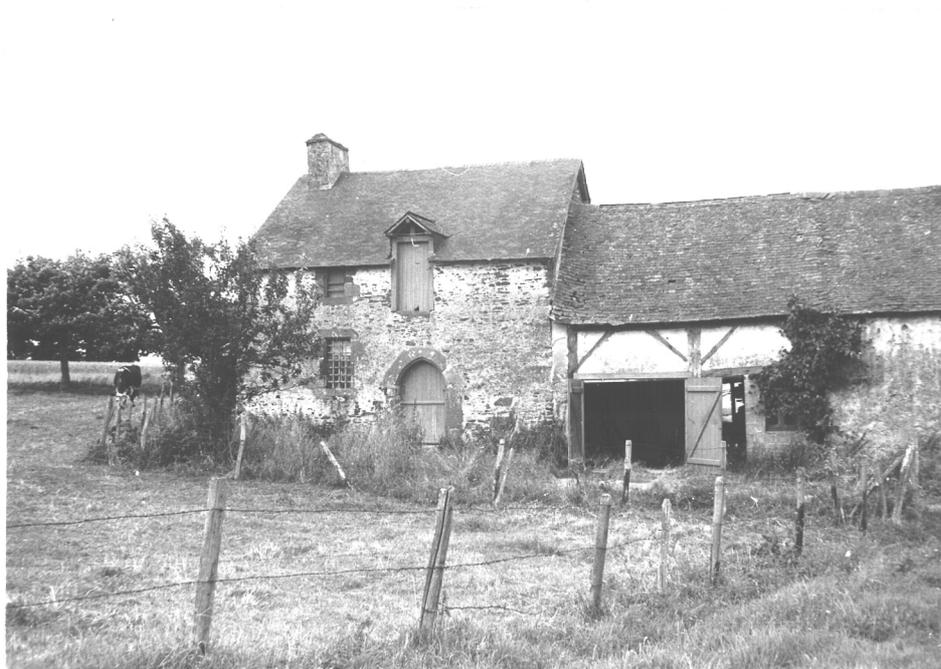
35/19 A.

Cour piquée. Logis à porte en arc brisé à cavet et fenêtre à grille. La lucarne en bois est une addition récente.

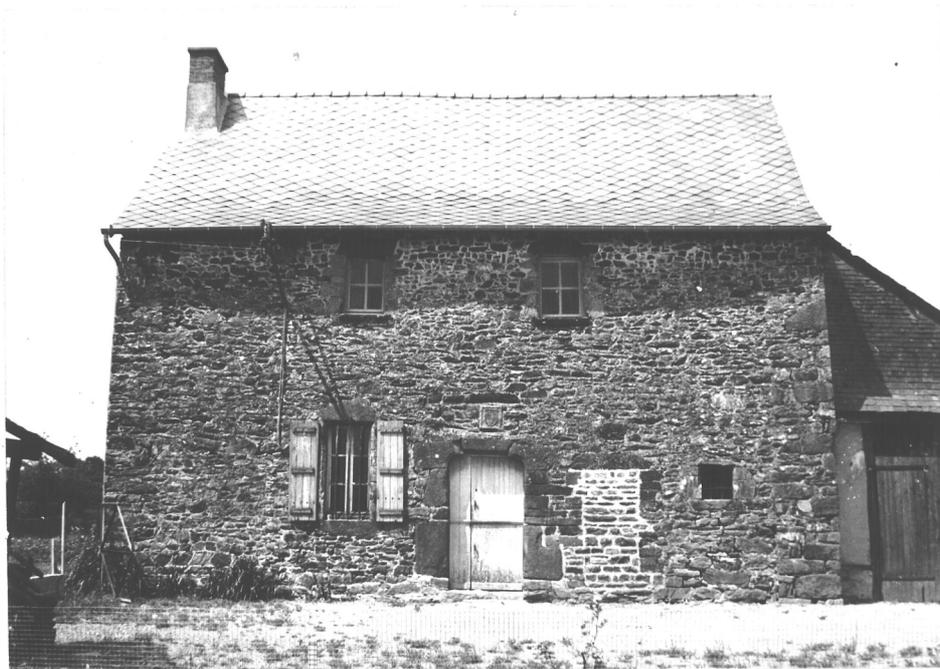
3/28. Les Jeuseries - Grand logis rural de la fin du XVI<sup>e</sup> siècle. La deuxième porte a été bouchée. Le linteau de la fenêtre gauche est orné d'une accolade, la petite fenêtre à droite a gardé ses grilles anciennes. Toiture refaite. On n'a pas touché à la structure des ouvertures anciennes.

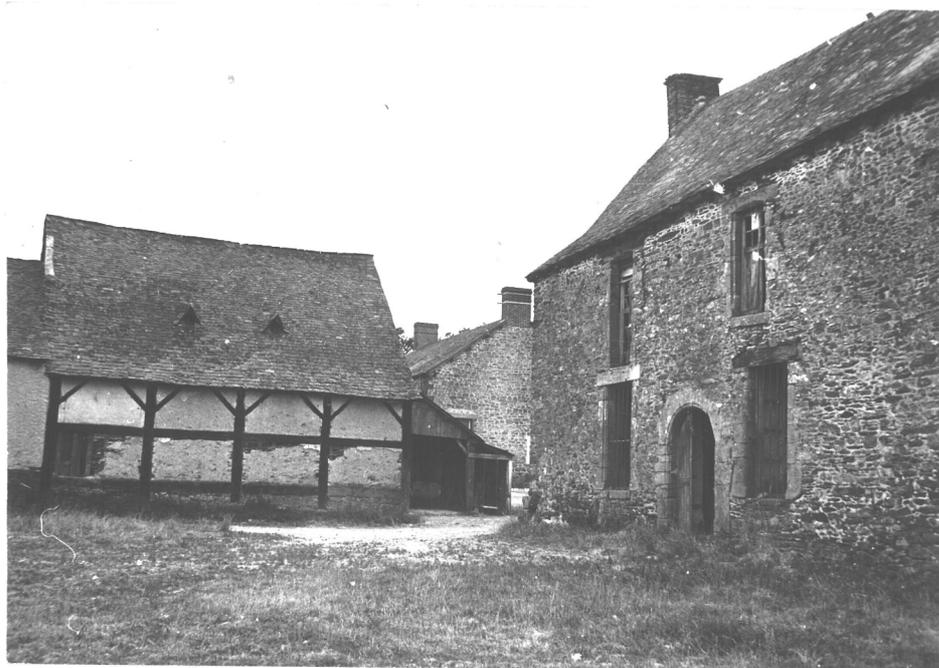
18/34.

La Mazurais. Grand logis rural; porte en plein cintre, agrandissement des ouvertures. La cheminée de l'étage porte la date de 1589. Communs anciens (en pan de bois). La belle charpente ancienne est intacte.

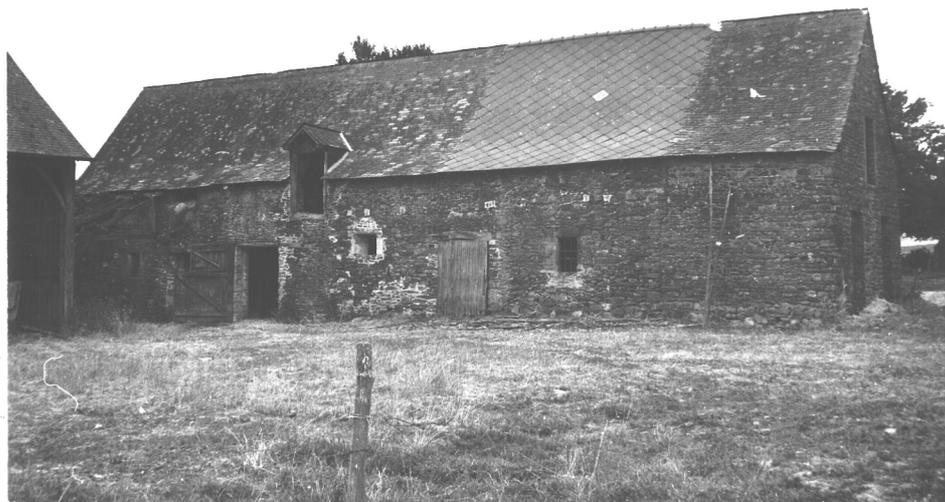
18/33.

La Mazurais. Communs anciens, ouvertures en schiste à grille.

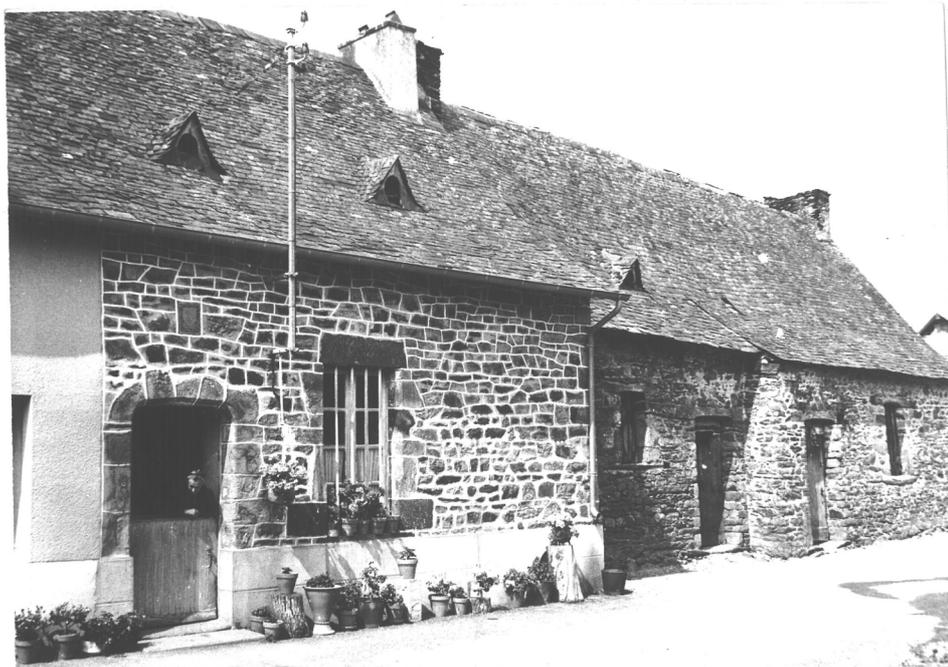
28/14. La Closseraie - La maison possède une jolie porte en anse de panier à moulures, en schiste, et une fenêtre à piédroits chanfreinés.

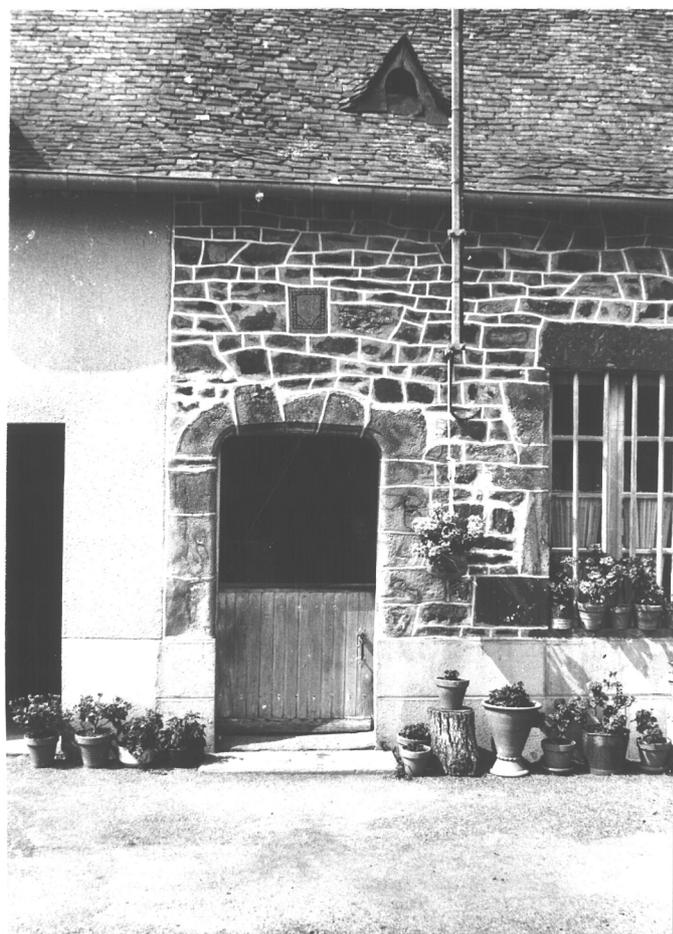
28/13. Détail de porte. On remarque une pierre qui porte une inscription illisible ainsi que la date de 1607.

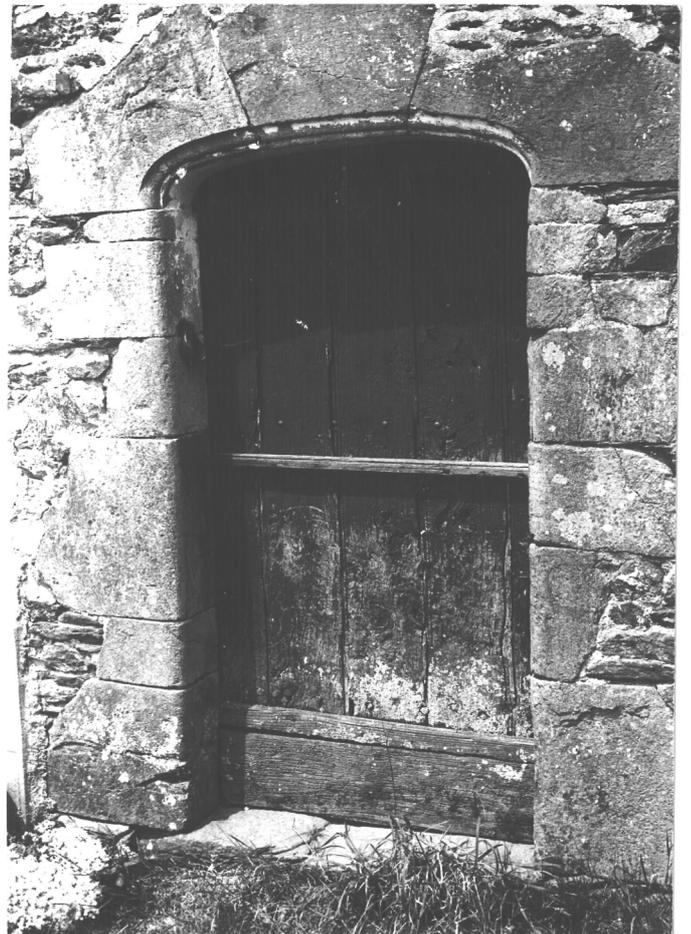
25/31 A.

- Porte en anse de panier en schiste à  
cavet, linteau à crossettes.  
L'anneau en fer forgé servait à l'at-  
tachment des chevaux.

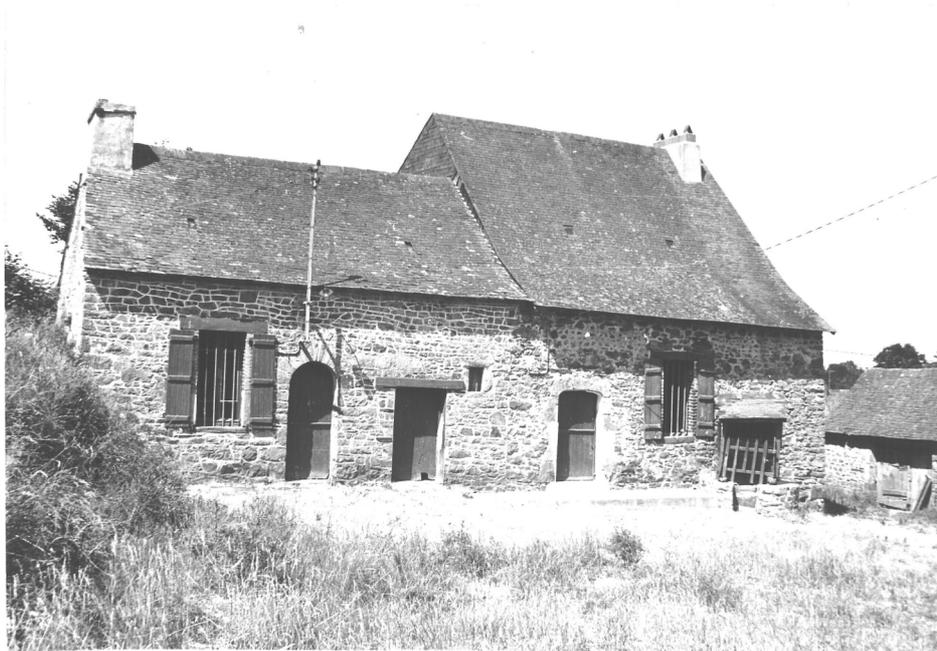
13/4.

Le Gravier. Petit alignement façade Sud, dont la partie droite est datée 1633. La partie gauche possède une porte en plein cintre rayonnant en schiste.

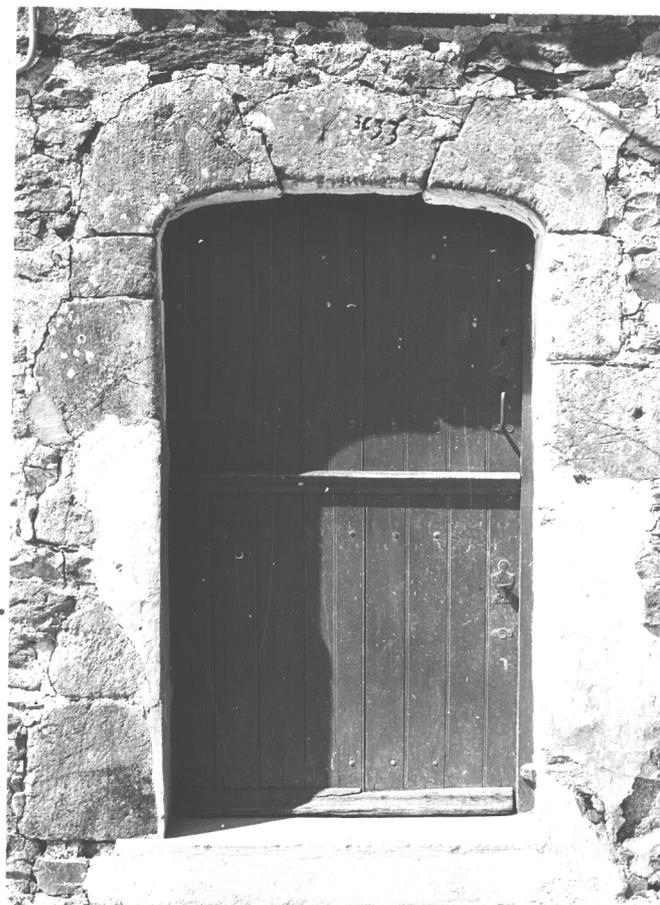
13/5.

Porte en schiste en anse de panier à linteau en crossettes, datée 1633.

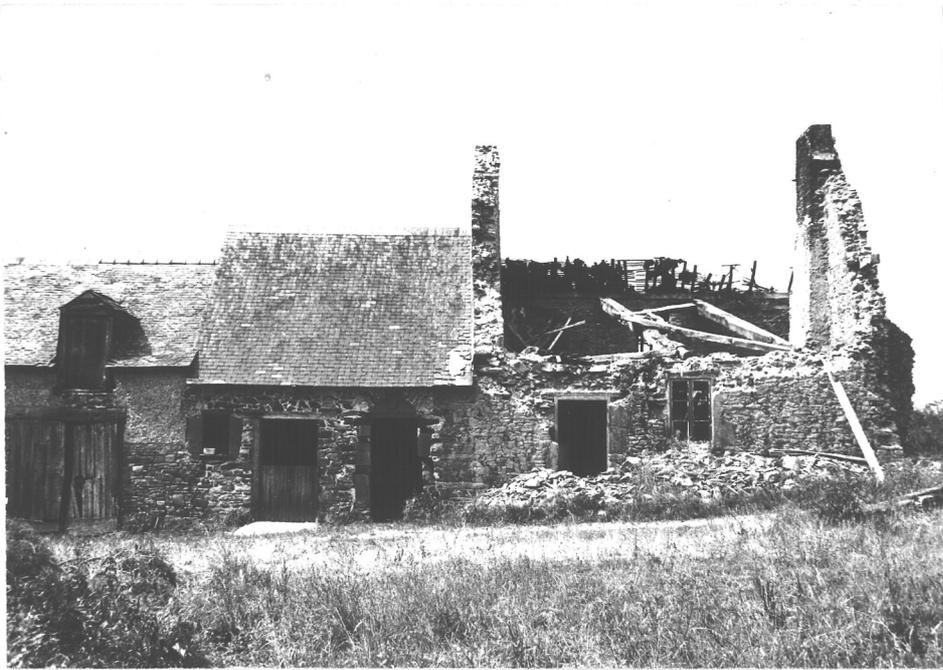
20/1 A.

Le Haut-Bois - La maison en ruines conserve le linteau de cheminée en bois du rez-de-chaussée avec la date de 1635.

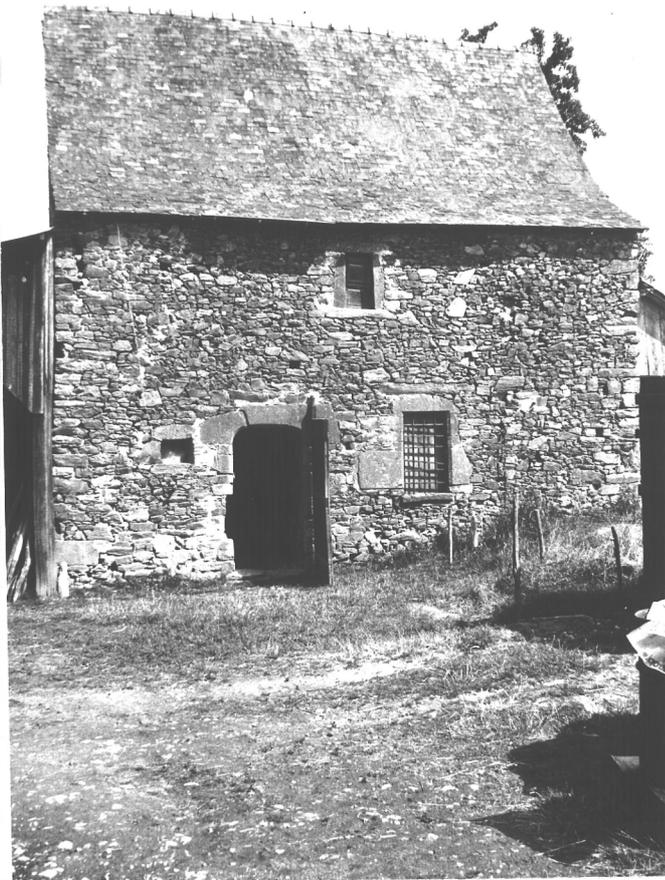
31/32 A.

La Rébergerie. Ancien logis transformé en grange. Porte en anse de panier à crossettes, ouvertures en schiste avec grille. Souche de cheminée détruite. Vieille cheminée intacte. Sur la façade Nord un escalier à vis en bois dans-oeuvre a été conservé.

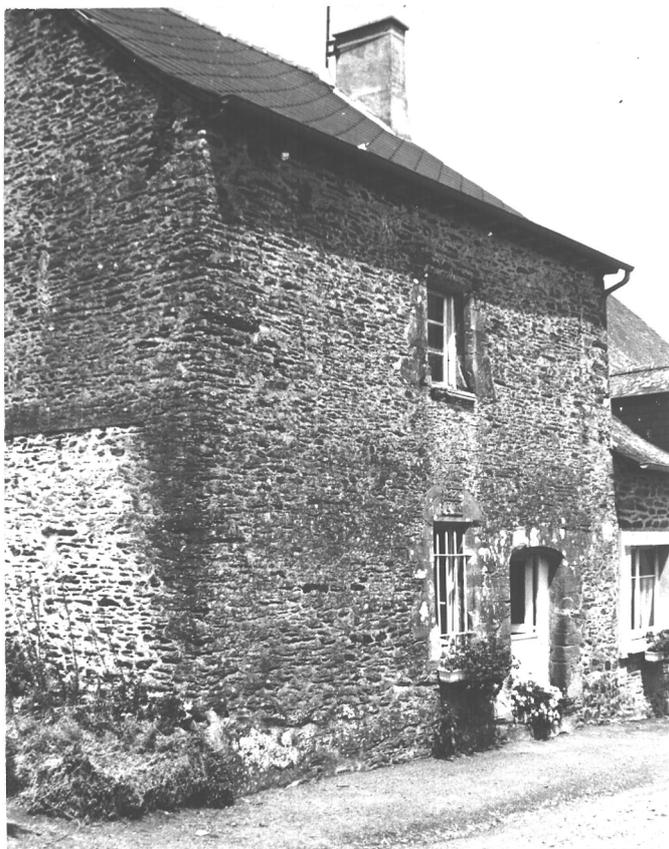
34/18A.

Renaudet. Partie d'une vieille maison rurale qui n'a pas subi de transformations. Petit appareil en schiste. La fenêtre chanfreinée à l'étage possède un appui mouluré.

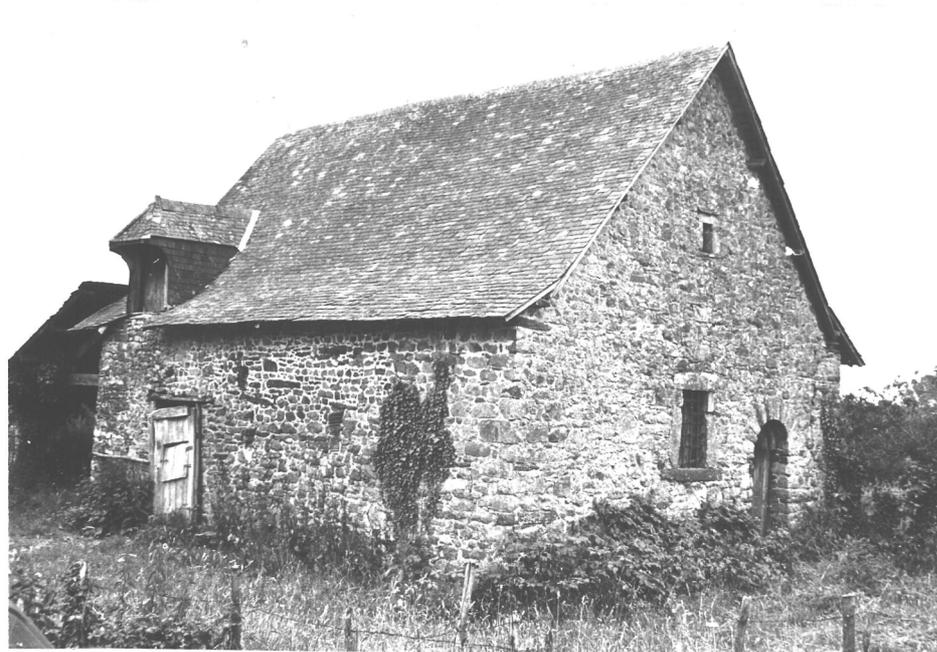
19/35.

La Cocherie - l'exemple peu courant d'une maison qui possède son accès principal ainsi qu'une fenêtre à grille au pignon Sud.

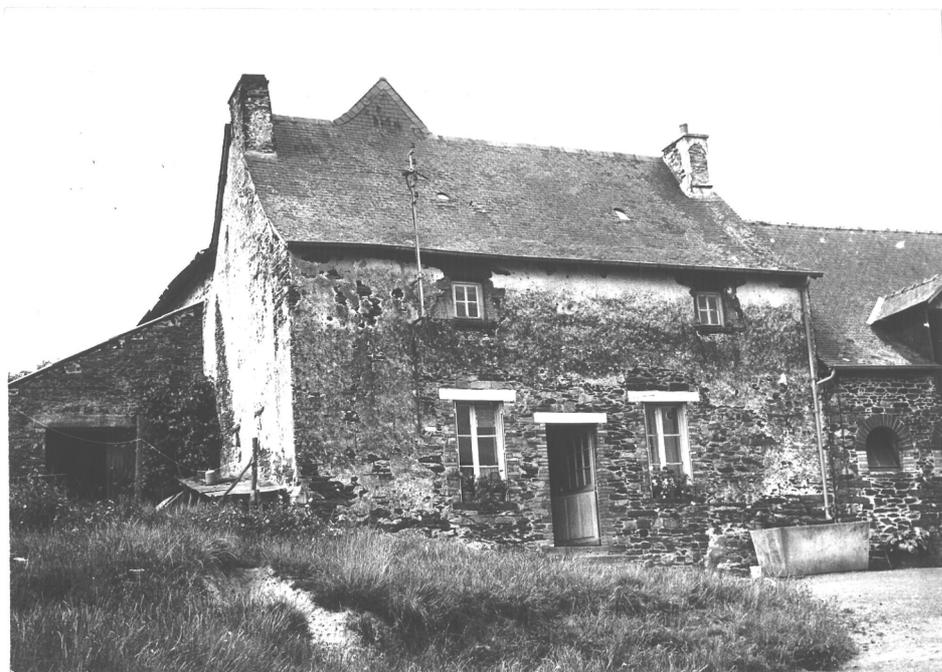
36/30A.

L'Olivet - Maison datée 1581 en L qui a gardé des appuis moulurés à l'étage où les fenêtres n'ont pas subi de modifications. Il reste l'emplacement d'un escalier à vis, qui desservait également le corps de bâtiment dont la photo ne montre que le haut du pignon

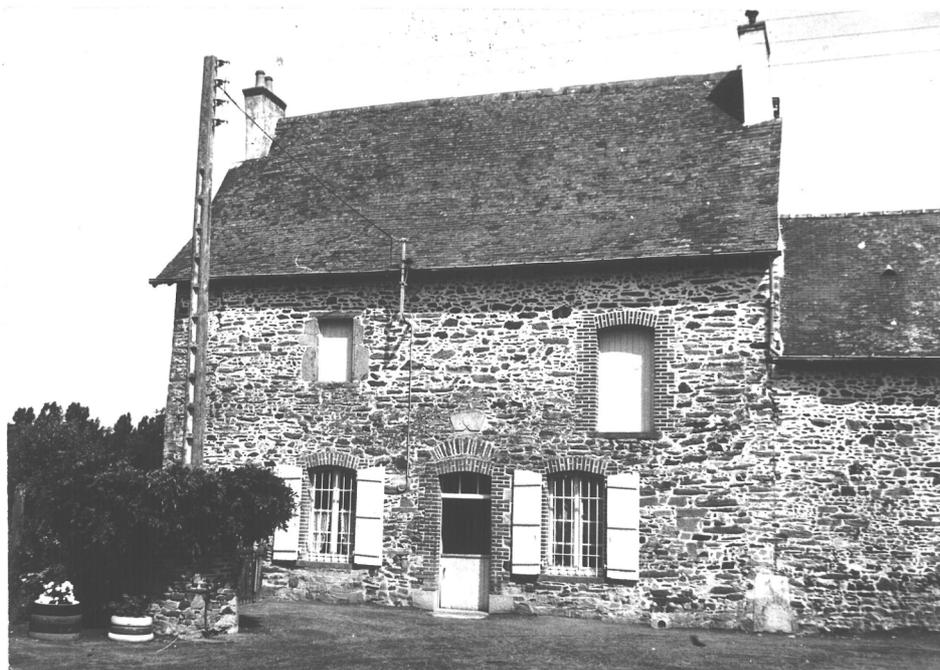
30/31.

La Rébergerie - Toutes les ouvertures de la façade ont été agrandies, entourées de briques rouges, à l'exception de la fenêtre en schiste à l'étage. Il s'agit probablement d'un logis du XVII<sup>e</sup> siècle.

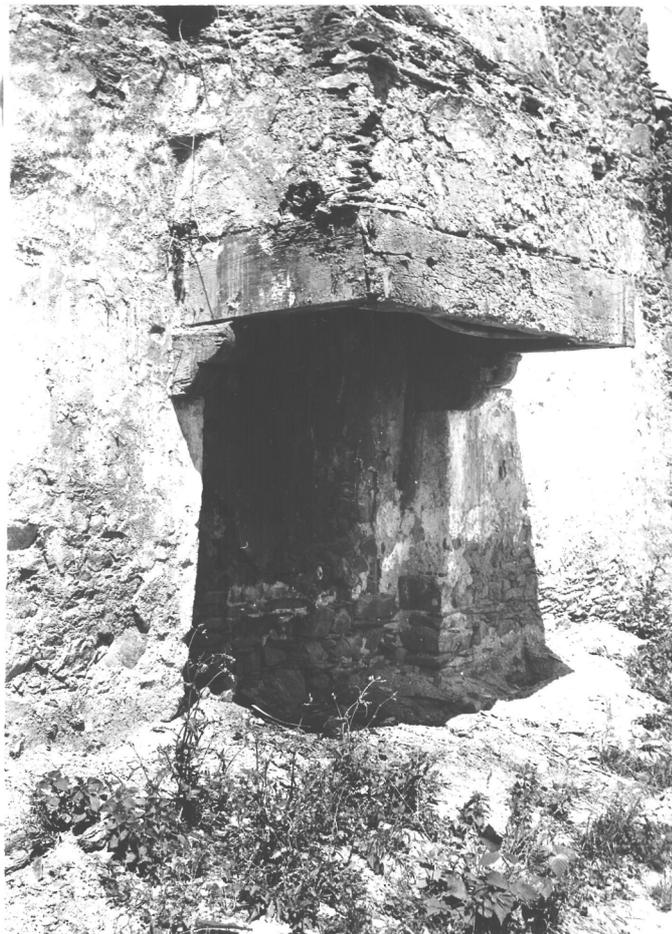
9/21.  
La Forge Cochère. L'état des ruines montre bien la facture des cheminées anciennes.

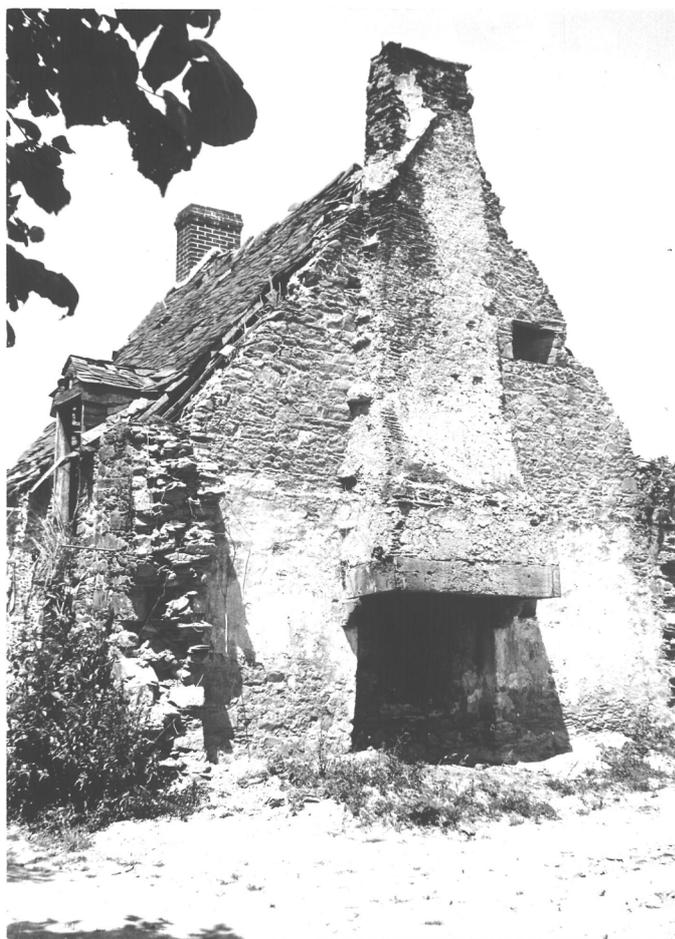
9/20.  
La Forge Cochère. Détail de la même cheminée typique de la commune, légèrement incorporée, linteau et consoles en bois, hotte droite en pierre et terre.

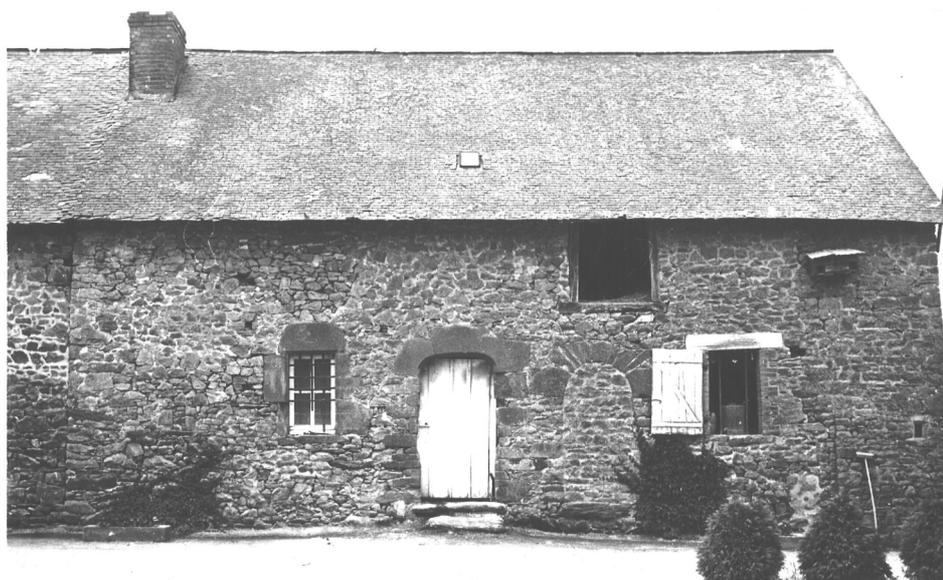
17/30.  
La Basse Rivière. Ancienne maison d'habitation. Deux portes jumelées en schiste violet dont une en anse de panier, l'entrée bouchée, en plein cintre rayonnant, fenêtre à grille à cavets.

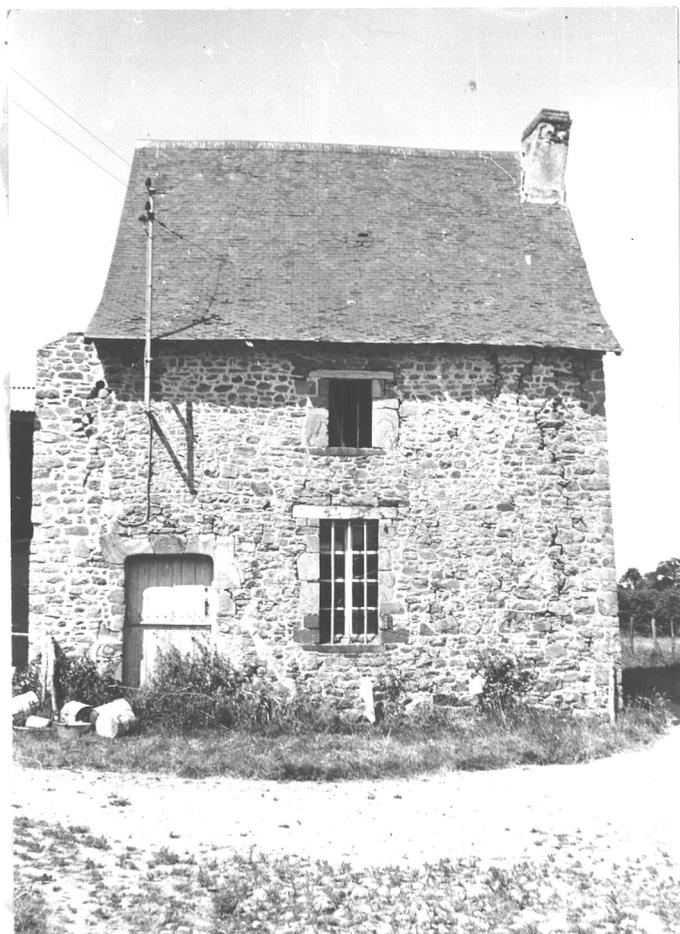
13/6.

La Landelle - vieux logis rural abandonné, originellement plus vaste (partie gauche détruite). Porte en anse de panier, ouvertures agrandies.

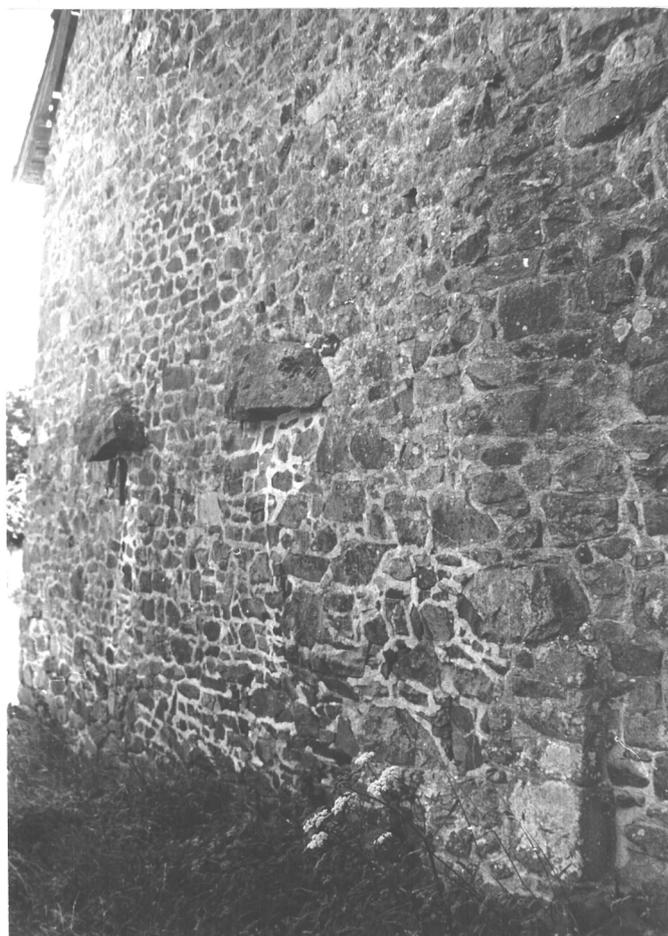
14/7.

La Landelle - Pignon Est. Emplacement de la cheminée en grand bloc de pierre.

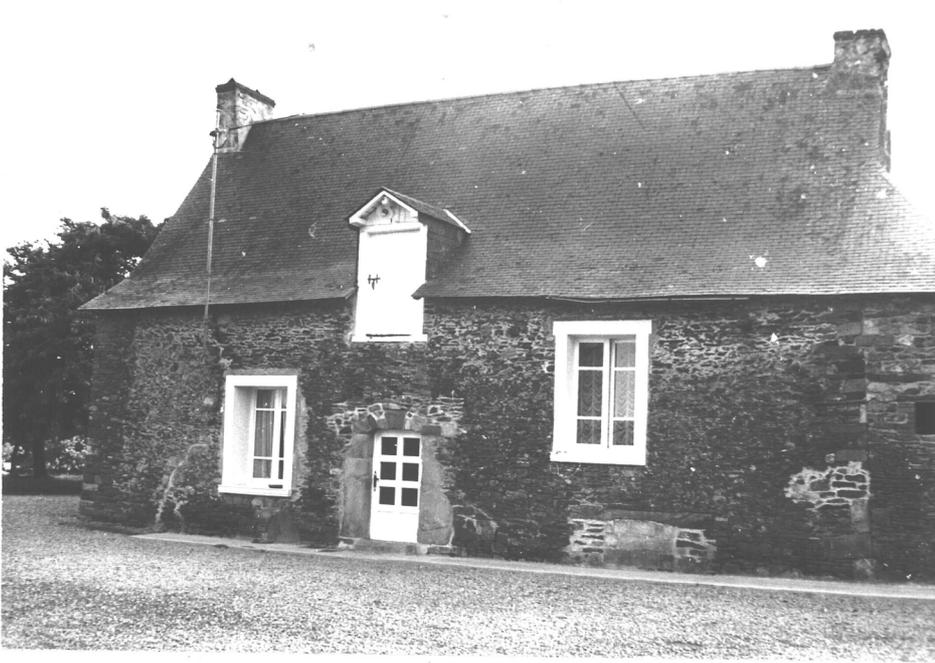
29/20.

Montbottier - La façade a été remaniée (fenêtres agrandies).

La porte d'entrée a été faite à partir d'anciennes pierres de remploi. A l'intérieur : des portes en anse de panier ornées d'une accolade et un petit escalier qui donne accès à la partie droite de la maison, plus élevée que le reste.
