# INVENTAIRE

PATRIMOINE ARCHITECTURAL

**R E T I E R S**

**1975**

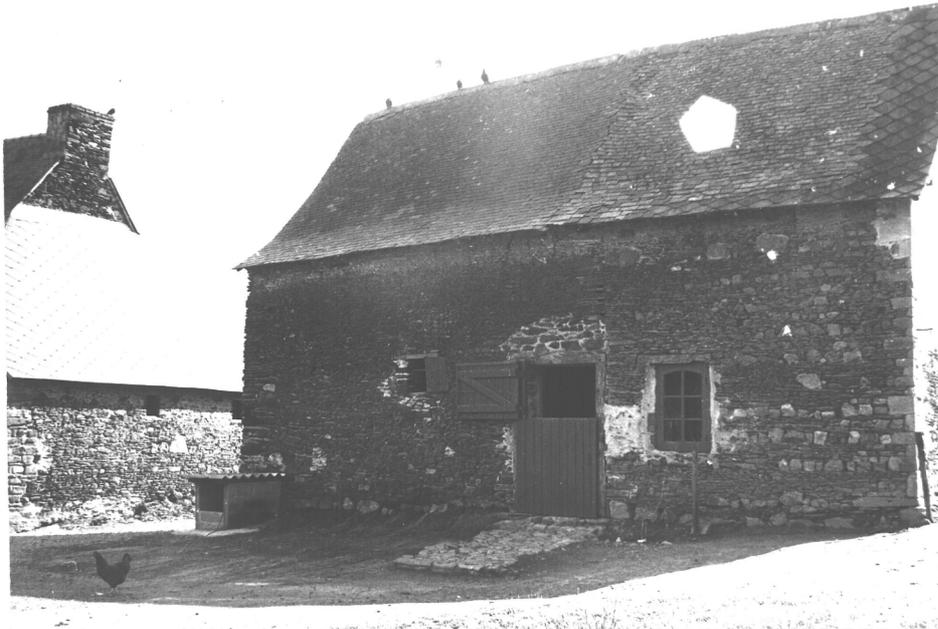
29/23.  
Mont-Bottier. Grange  
construite sur un terrain  
rocheux.

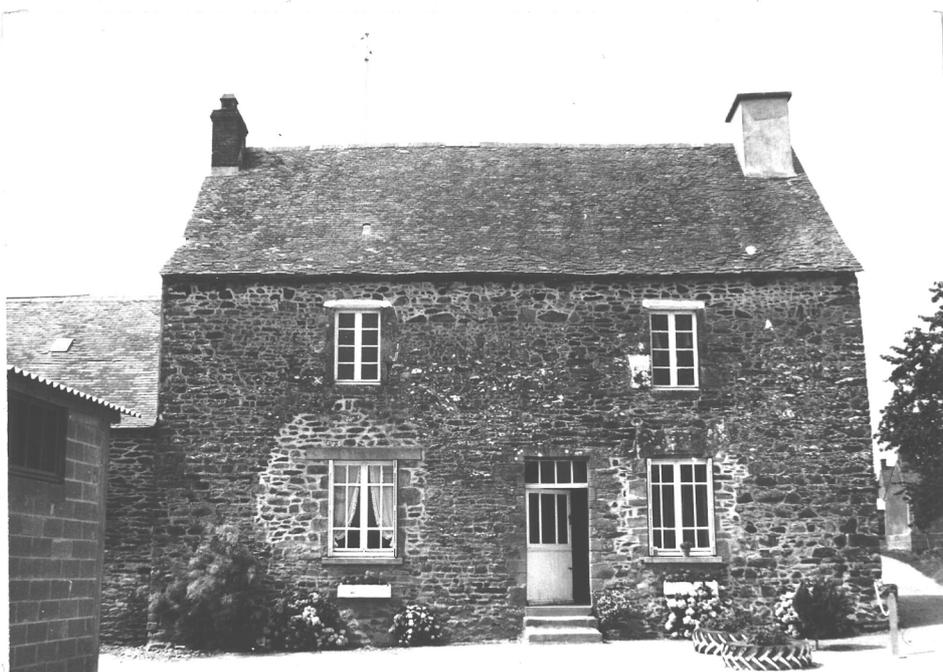
27/9 A.

Les Riperies - Façade Sud. Les ouvertures ont subi des agrandissements qui respectent les volumes. La fenêtre droite du rez-de-chaussée a gardé son linteau en schiste.

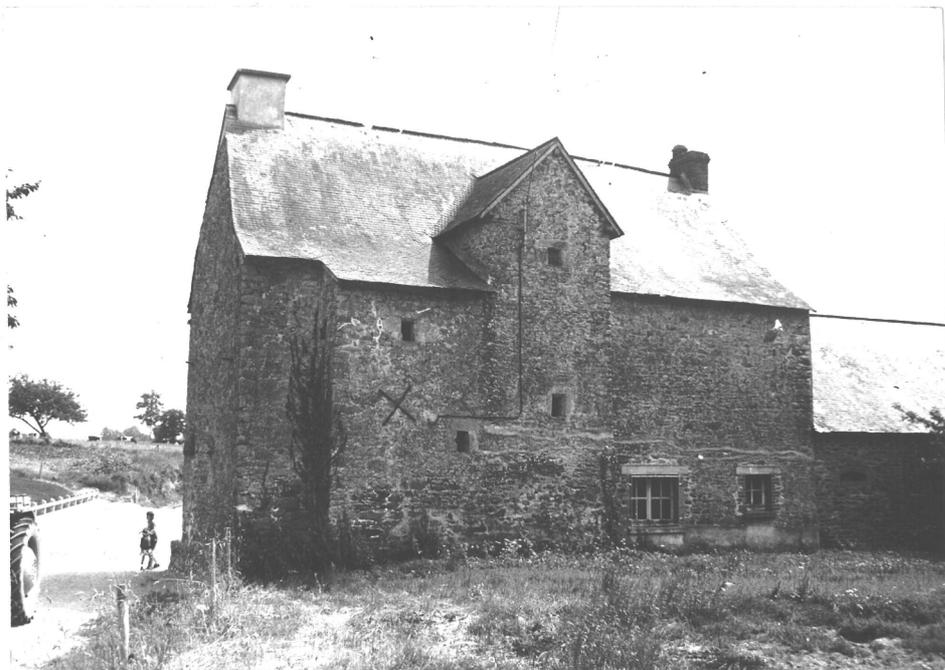
27/10 A.      Façade NORD.

Tour d'escalier à vis en bois dont le toit conique d'origine, a été refait en pans. Petites ouvertures sur le corps de bâtiment saillant et la tour d'escalier. Les ouvertures du rez-de-chaussée sont récentes.

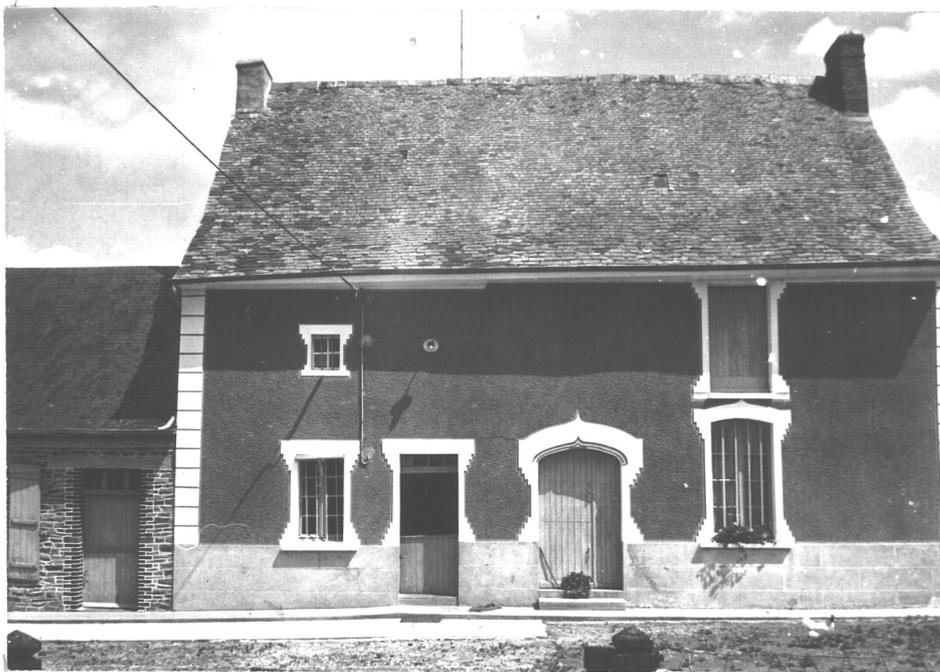
32/3A.

Mitan bouillon. L'exemple d'un ancien logis rural défiguré par un crépi neuf et des décorations inadéquates autour des ouvertures.

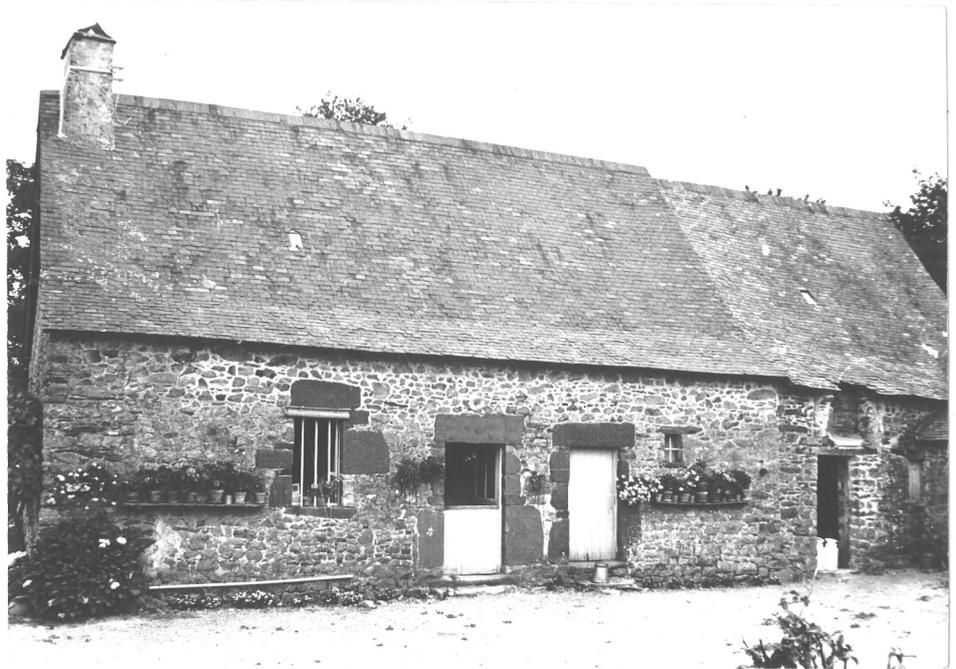
17/26.

La Rivière au Morin - Maison rurale aux proportions harmonieuses. Les ouvertures sont en grands blocs de schiste mauve.

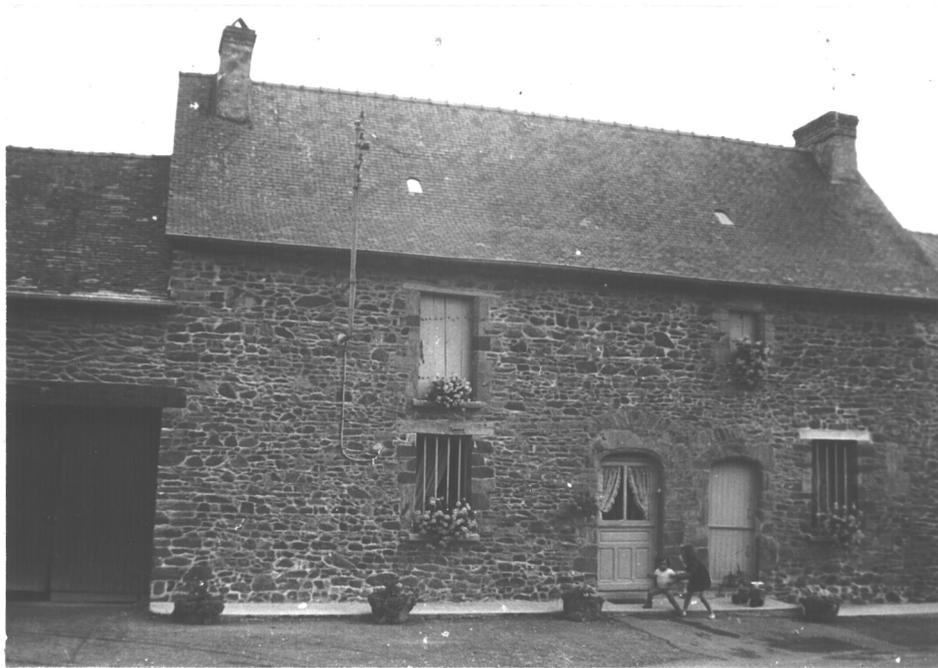
31/34.

La Bretonnais - Logis rural, façade Sud à deux portes jumelées en anse de panier. Les fenêtres ont subi des agrandissements. L'ensemble reste harmonieux. La cheminée Ouest possède des piédroits de granite chanfreinés.

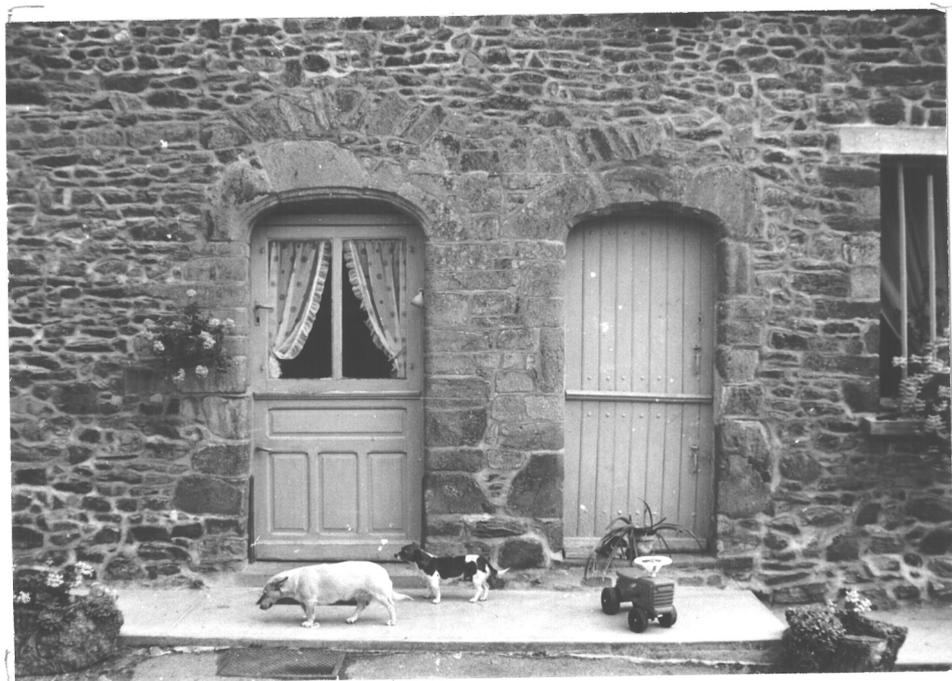
31/35.

Détail des portes jumelées en anse de panier, celle de gauche, à cavets et décor à profil segmentaire est un peu plus grande que celle de droite qui est ornée d'une petite rosace flanquée de deux motifs de décoration symétriques.

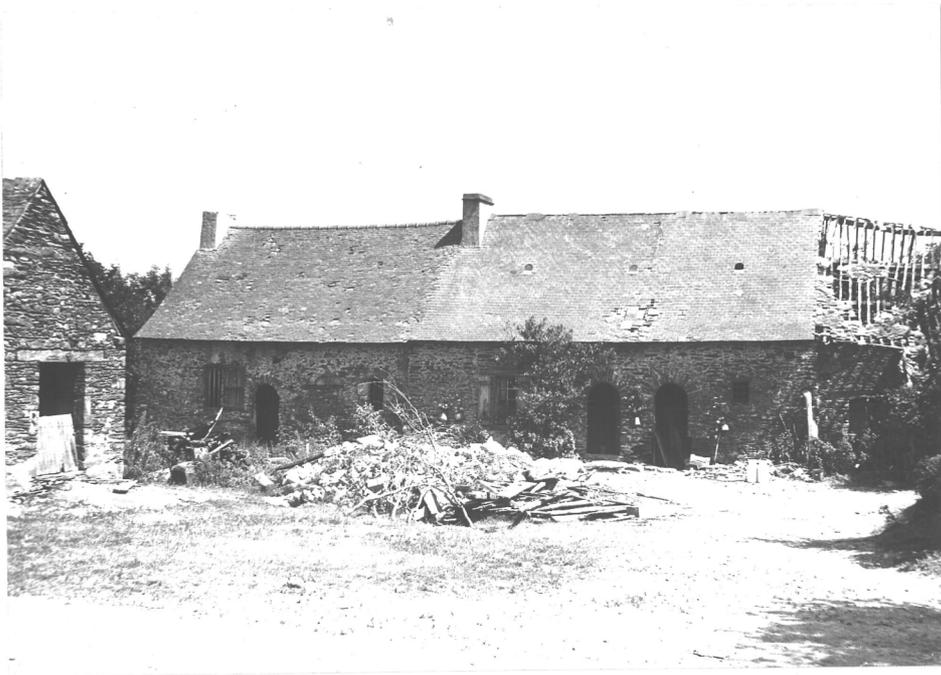
7/12.

La Moulinière - Maison datée 1739 à portes en arc bloqué au mortier.

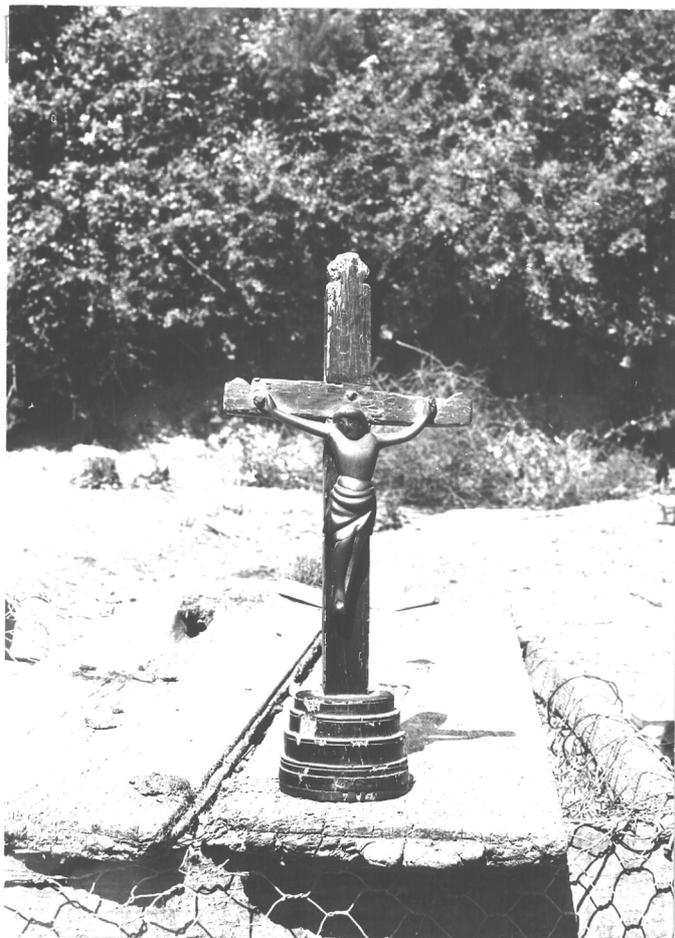
8/15.

La Moulinière. Crucifix.

Christ en bronze, 20 cms de hauteur. Exécution stylisée de l'anatomie et du drapé.

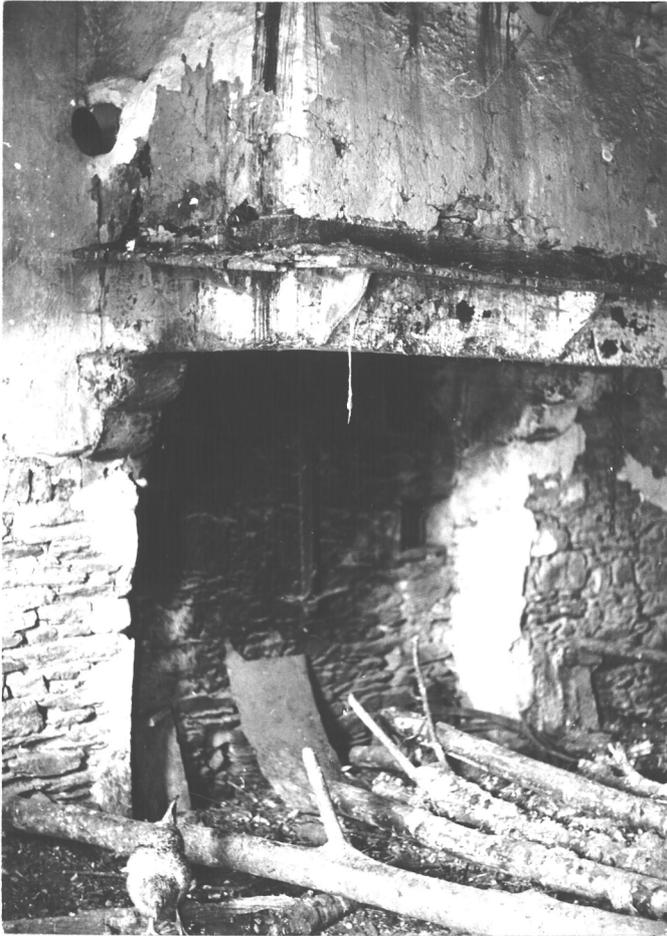
7/9.

La Moulinière. Cheminée de pignon Nord-Ouest, Linteau en bois avec corniches, et consoles en bois. Cheminée typique qui se trouve encore fréquemment dans les maisons anciennes.

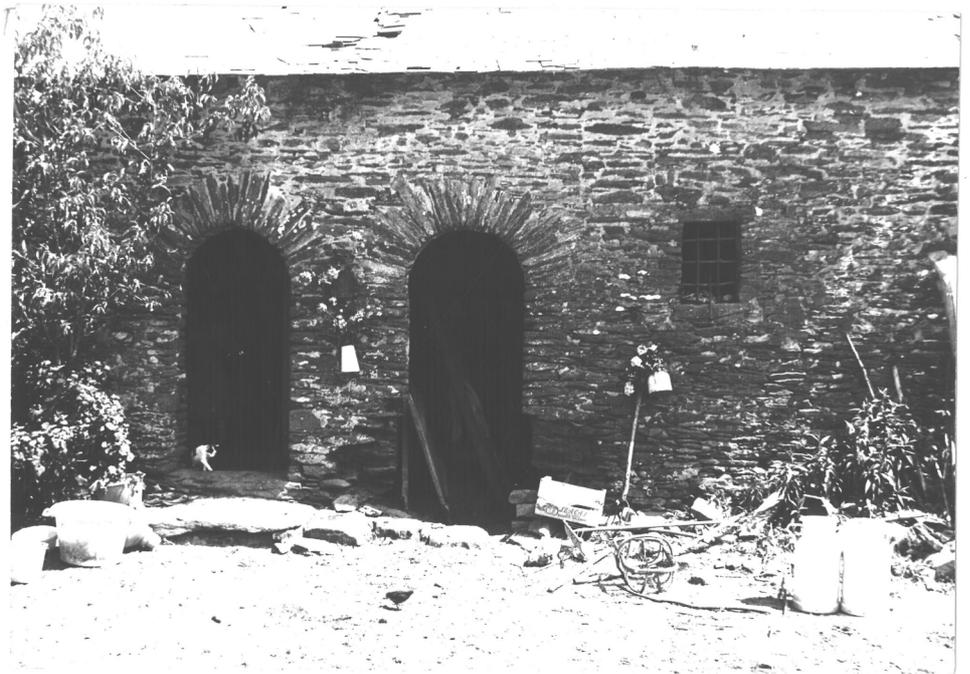
8/13.

Partie droite, deux portes jumelées en arc bloqué au mortier, petit appareil irrégulier en schiste, fenêtre à grille de fer forgé.

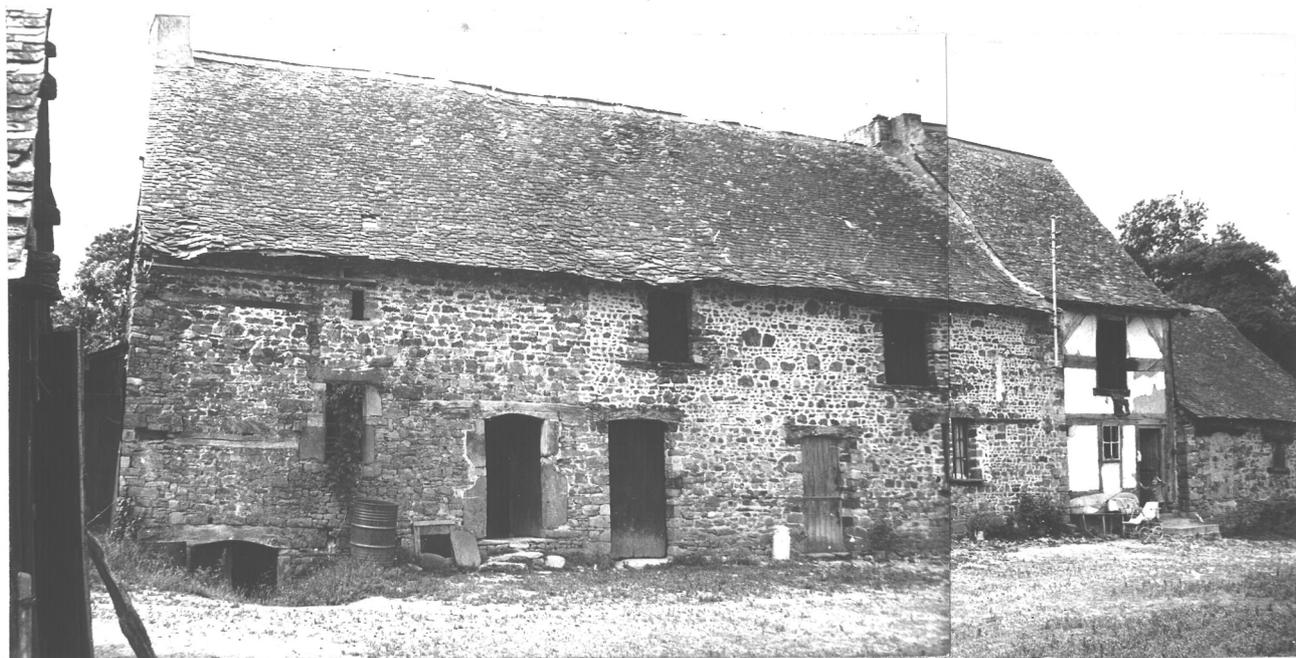
25/32A - 25/33A.

La Triannaie - Façade Sud et cour. On distingue différentes parties : à gauche, façades en moyen appareil irrégulier, à droite une maison plus haute en pans de bois.

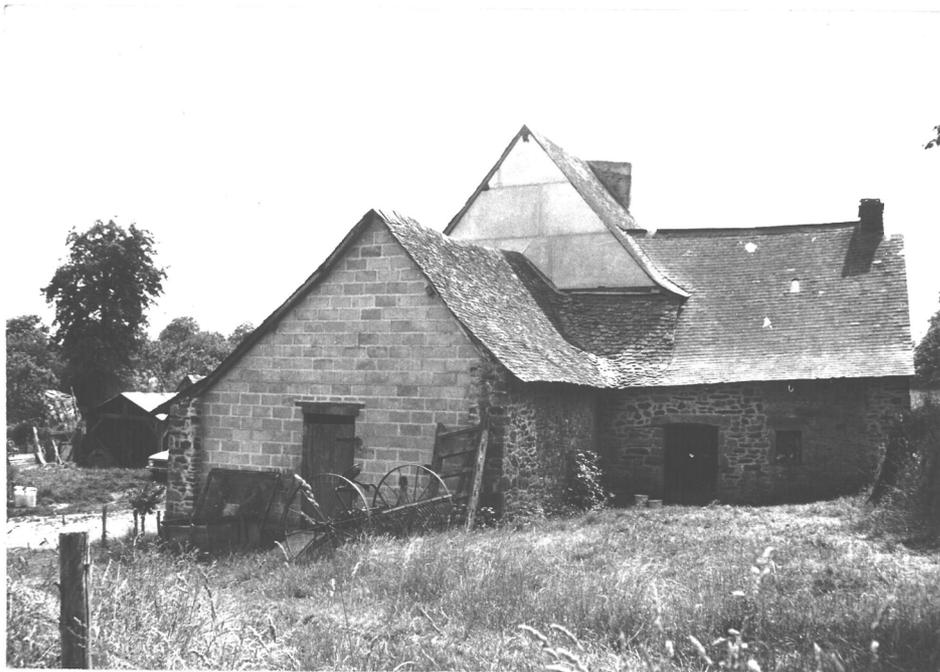
26/1A.

La Triannaie. Vue des toitures, façade Est.

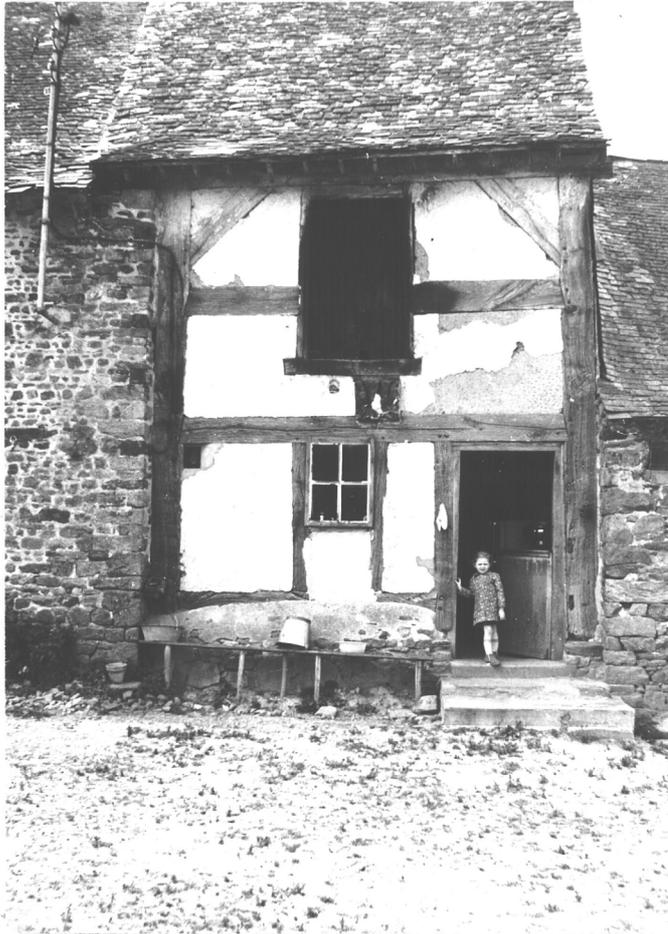
25/36A.

La Triannaie. Partie Est de l'alignement, façade en pans de bois et torchis, solives apparentes, poutre saillante entre la petite fenêtre du rez-de-chaussée et celle de l'étage.

Cette partie du logis possède une grande cheminée rurale à linteau en bois.

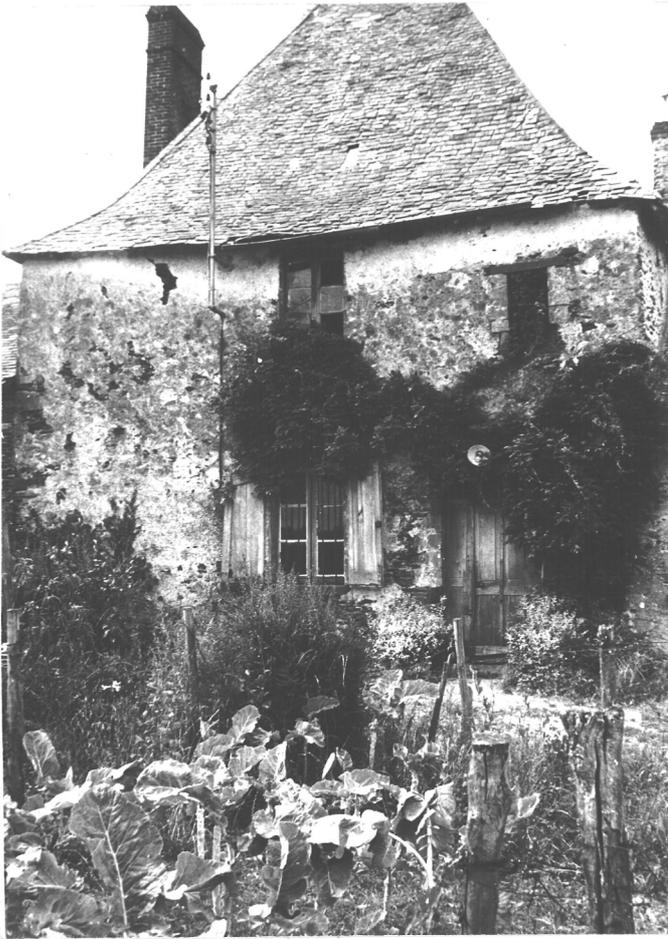
37/33 A.

La Gérardais. Grand logis rural qui a été transformé au XVIII<sup>e</sup> siècle (toit à croupes, escalier d'intérieur, portes).

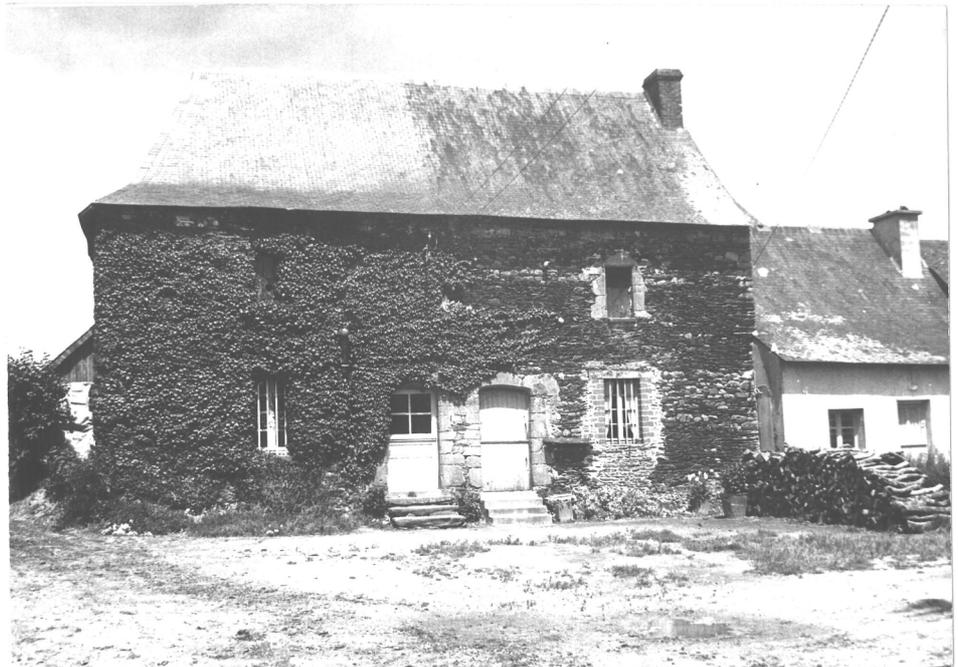
32/4A.

La Roussière. Même type de logis. Deux portes en arc surbaissé, les ouvertures de l'étage sont anciennes, celles du rez-de-chaussée ont été transformées

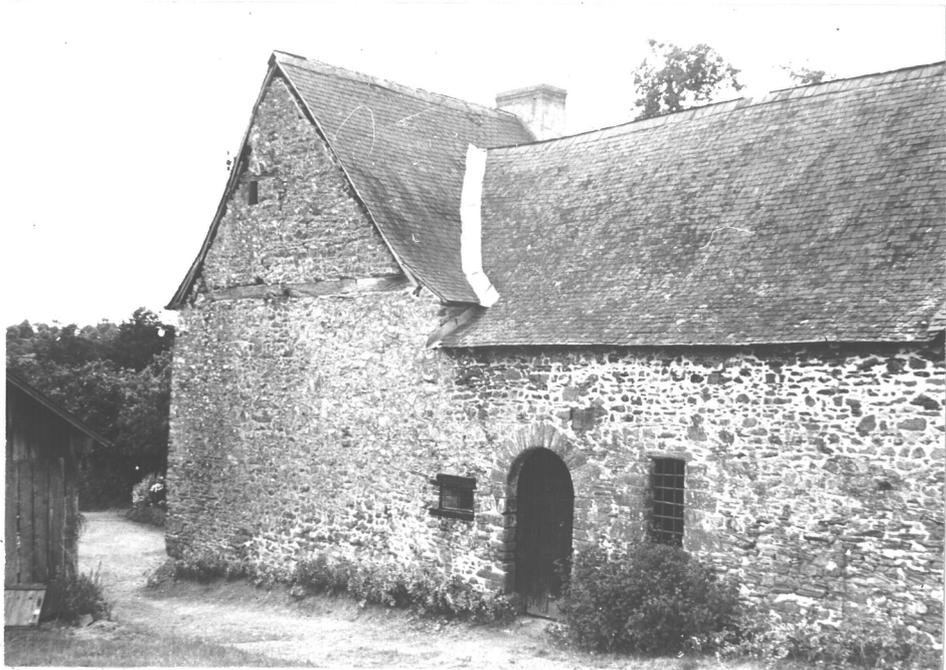
33/9A.

Façade Sud. Porte en plein cintre rayonnant, fenêtre à grille.

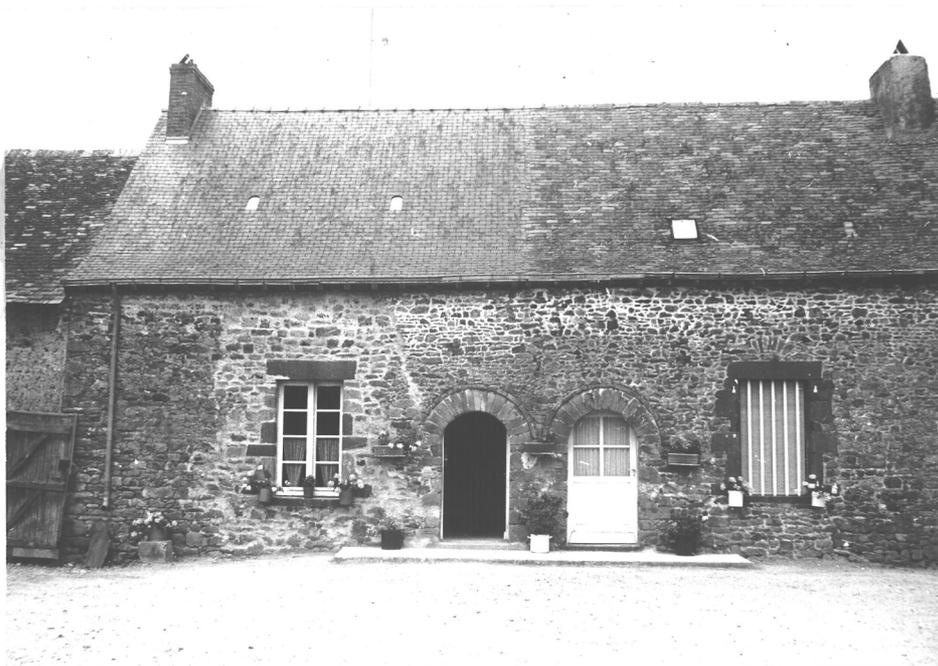
26/6A.

La Perrière. L'agrandissement des fenêtres ne perturbe pas trop l'équilibre des volumes. La maison reçoit son charme des deux portes identiques. La fenêtre droite est surmontée d'un petit arc de décharge.

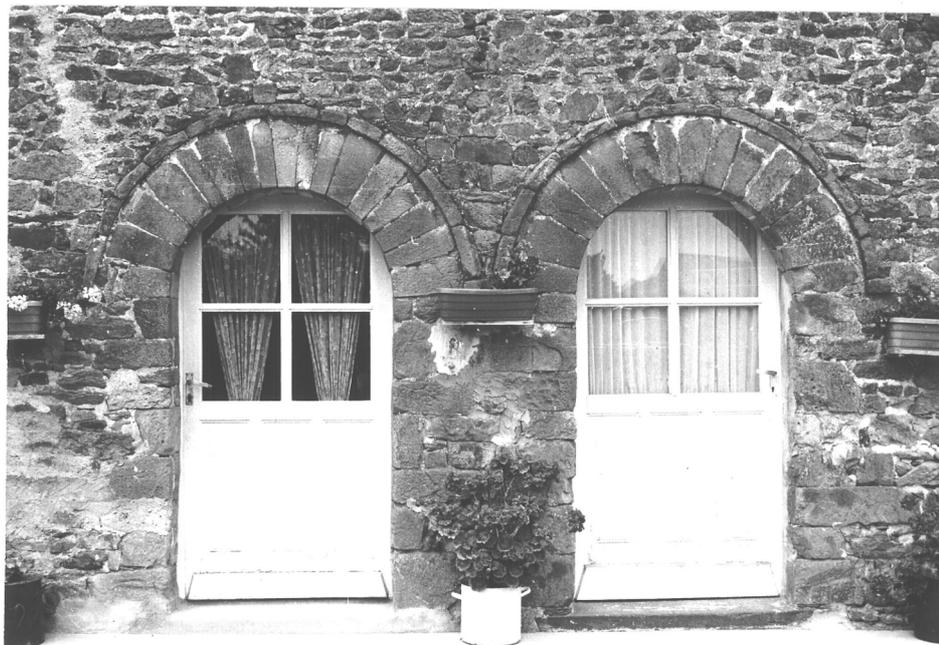
27/7A.

Détail des deux portes jumelées en plein cintre surmontées d'archivoltes appareillées.

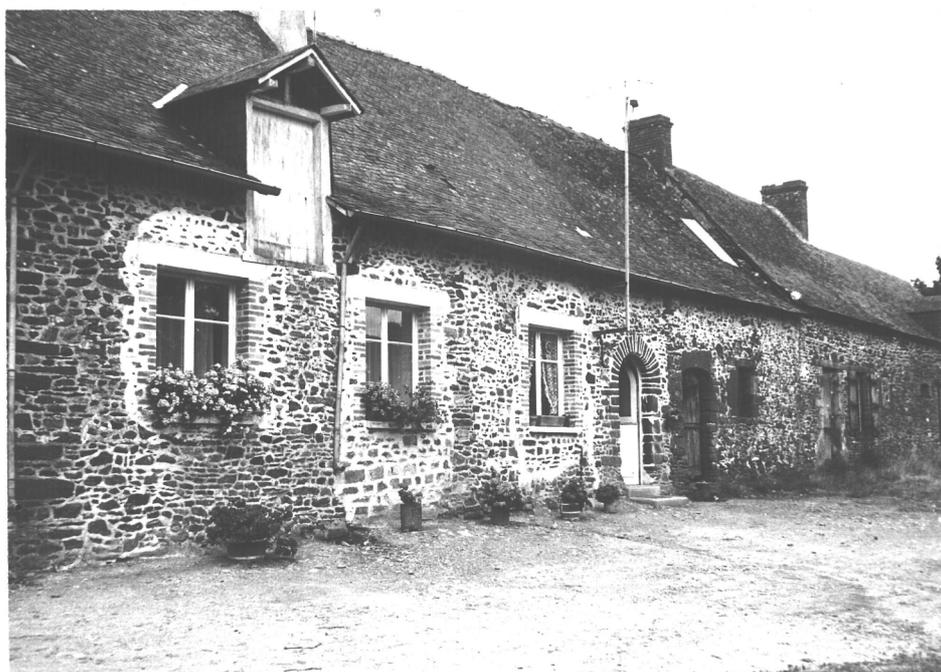
34/15 A.

La Fontaine. Alignement très transformé conservant un certain intérêt, dû aux volumes et à la mise en oeuvre d'un petit appareil en schiste noyé dans un mortier clair.

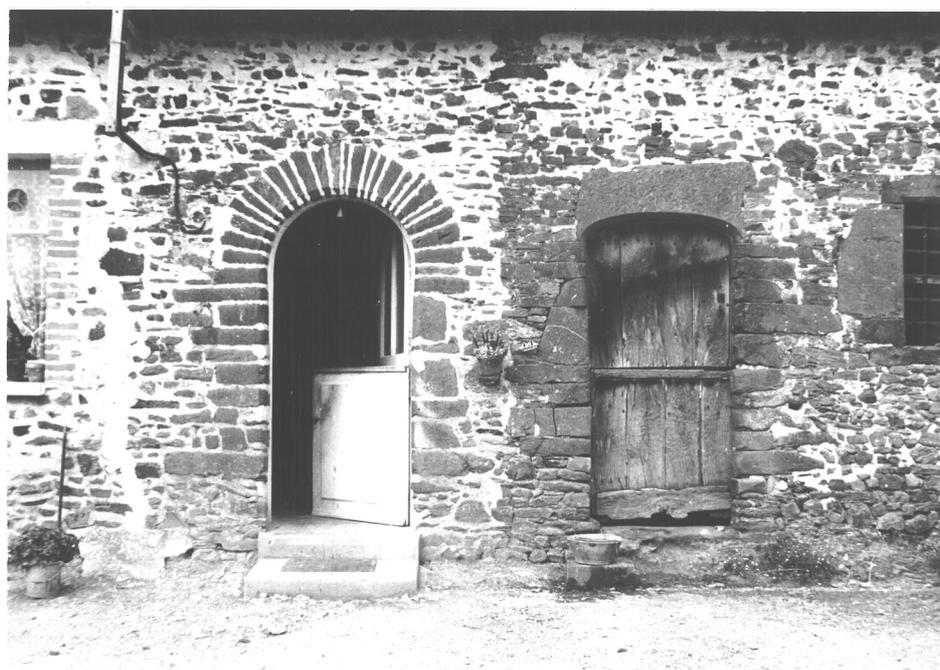
34/14 A.

La Fontaine. Détail des portes jumelées, dont une en plein cintre rayonnant, la deuxième en anse de panier à linteau monolithe. La petite fenêtre à chanfreins possède encore sa grille ancienne.

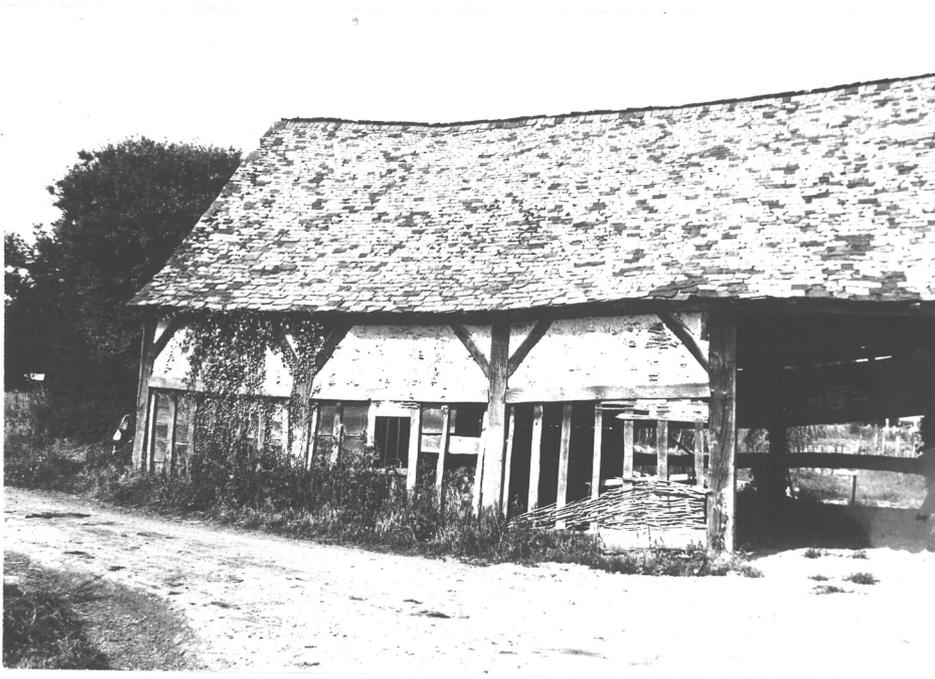
21/10A. La Biardière. Grange construite en 1815, façade Sud.

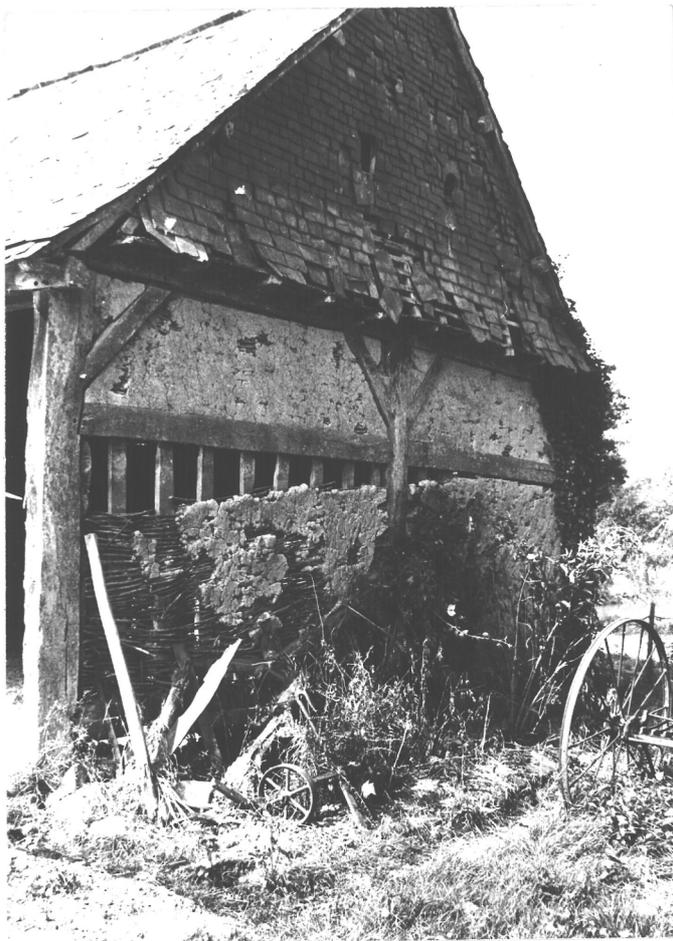
22/13 A.

La Biardière. Grange datée 1815, partie Est. Les pans de bois sont entrelacés par des tresses d'osier mélangées à la terre. Le pignon est couvert d'ardoises.

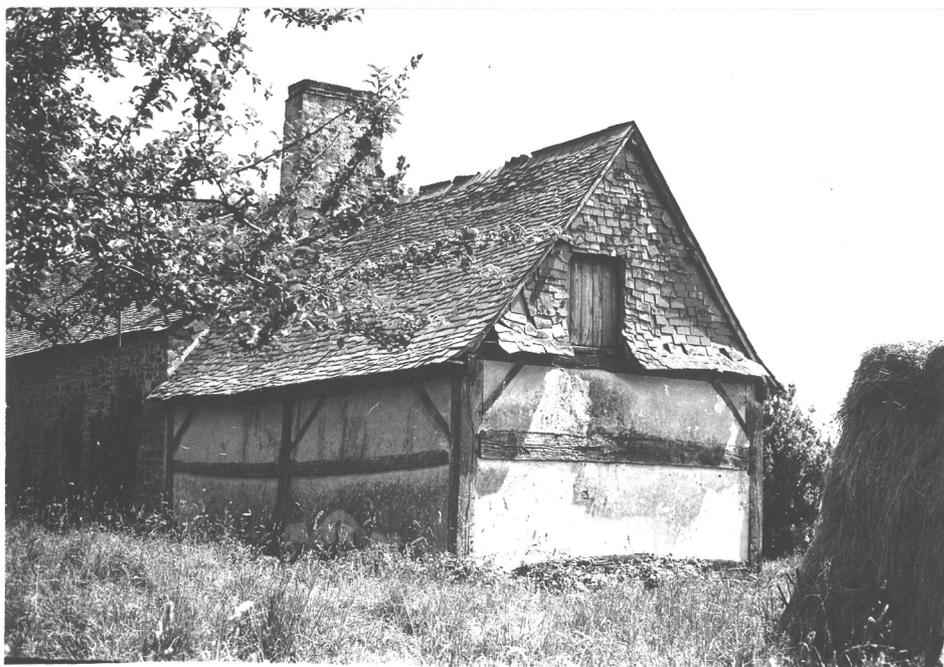
38/2

La Rebèchère. Grange, probablement XIX<sup>e</sup> siècle en pans de bois et torchis, pignon d'ardoises.

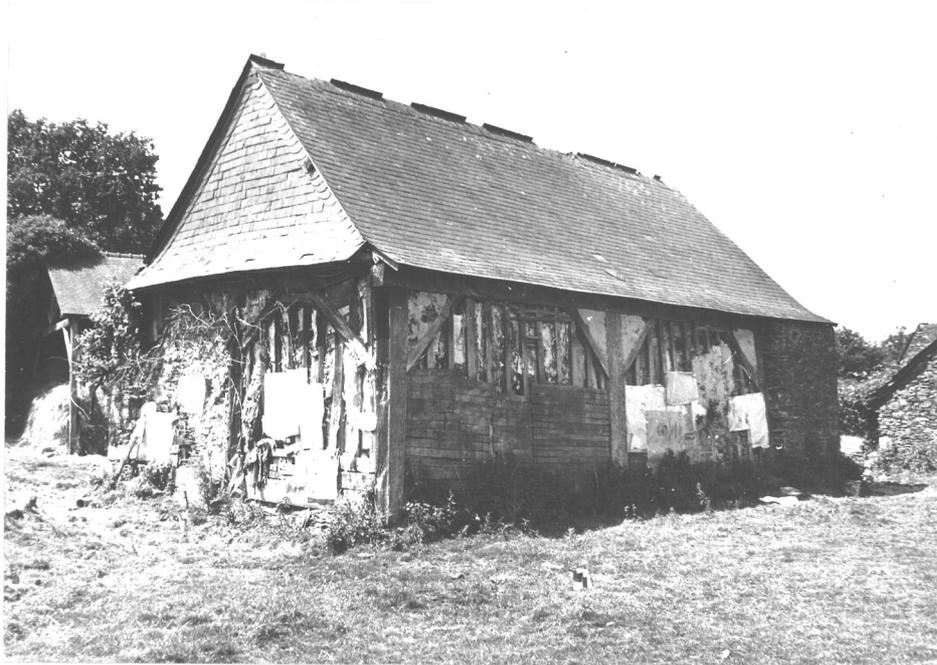
8/18.

La Moulinière. Grange, élévation Nord, 1822. Pans de bois et terre.

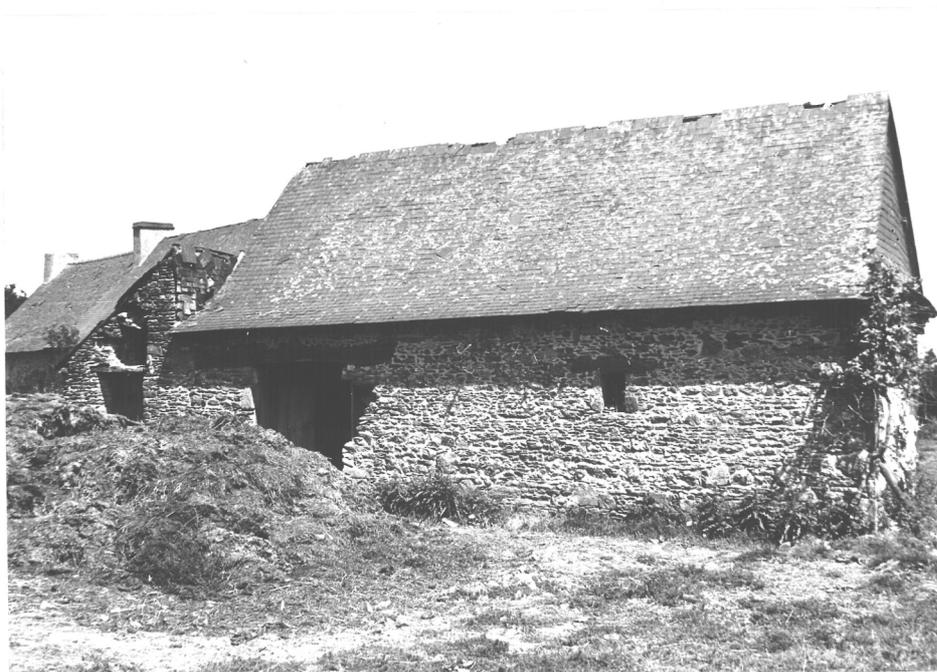
9/19.

Grange, élévation Sud. La date de 1822 se trouve sur le piédroit de la porte partiellement écroulée.

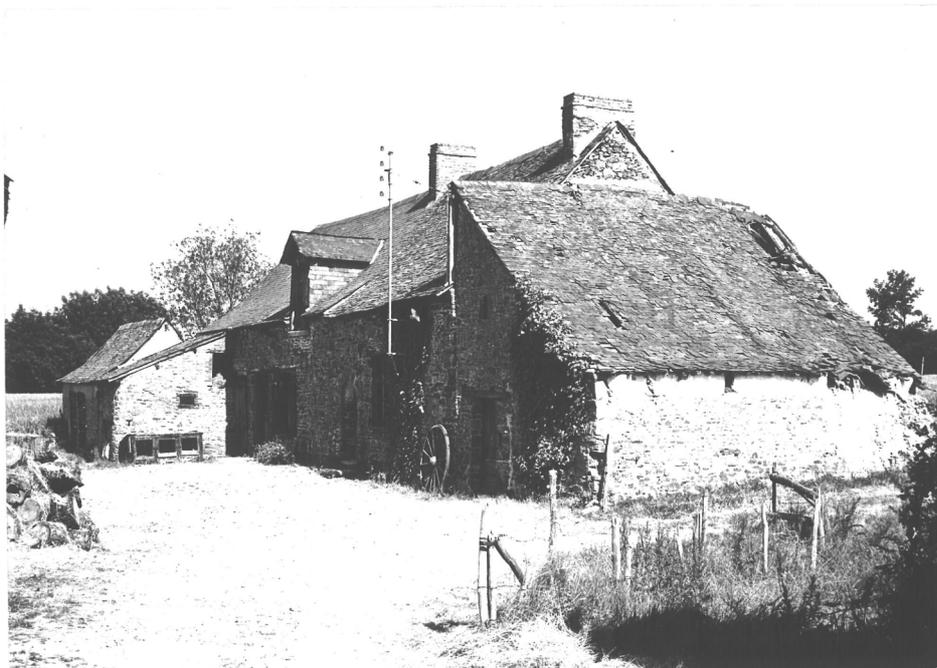
6/3.

Vue de la façade Sud. La porte centrale est en plein cintre à segments rayonnants. Volumes contrariés dans leur implantation.

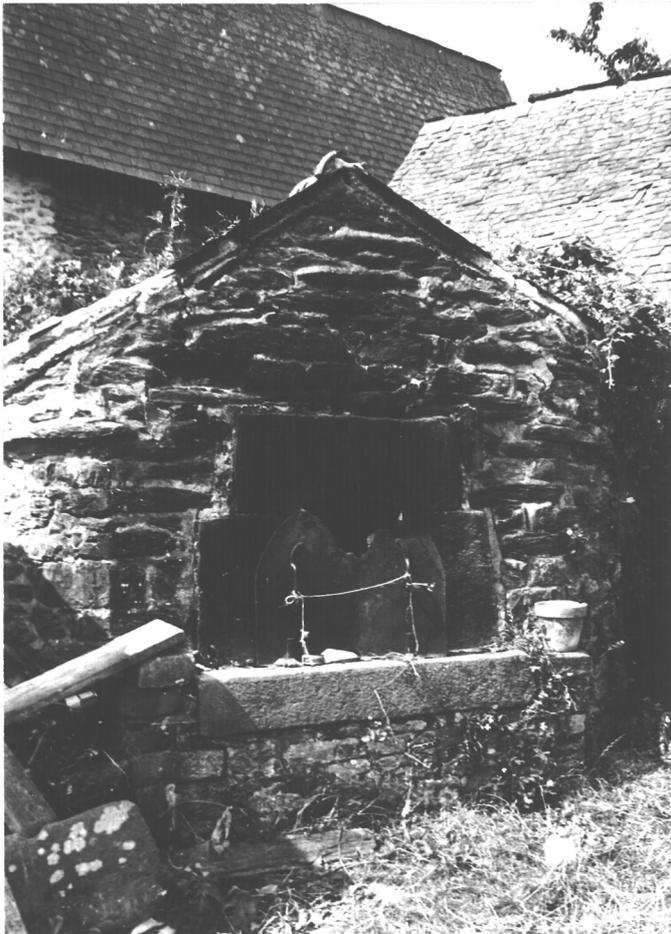
2/20 A. L'Alleux. Four en schiste à  
toit en croupe ronde.

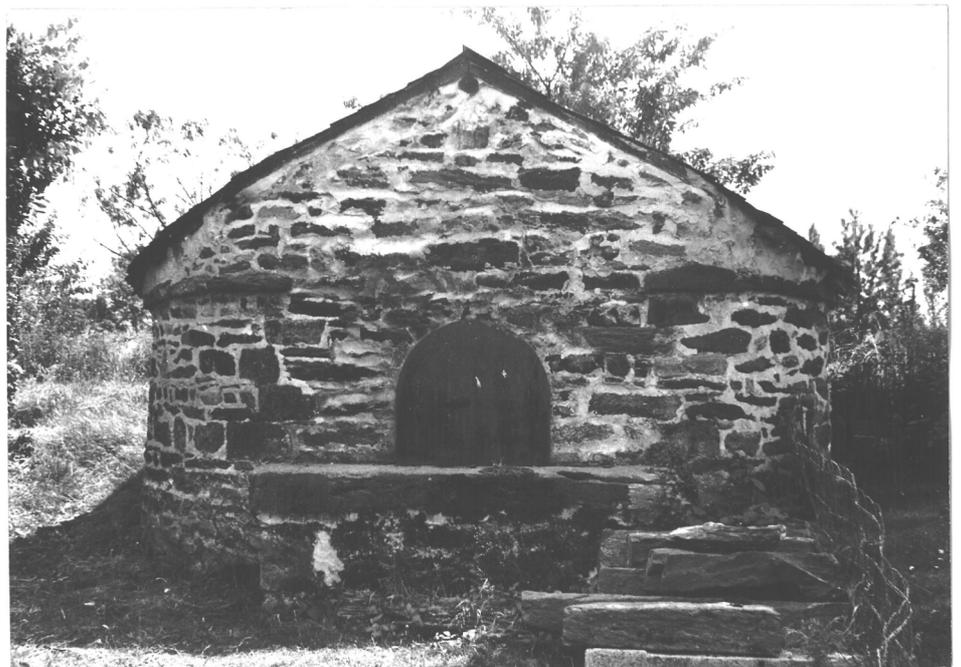
3/25A. La Sévinais. Même type de four, très nombreux à  
Rétiers. Une moulure horizontale en schiste entoure la  
partie arrondie du four.

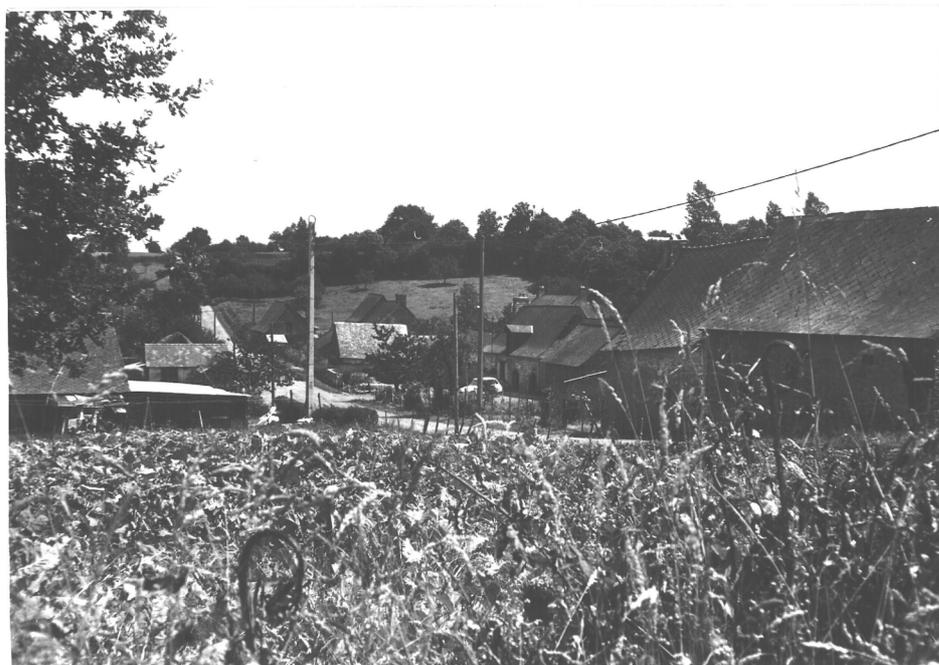
45/11.

Le Gravier/ Vue plus rapprochée. Un chemin vicinal traverse le hameau, dont certaines maisons sont menacées de ruine.

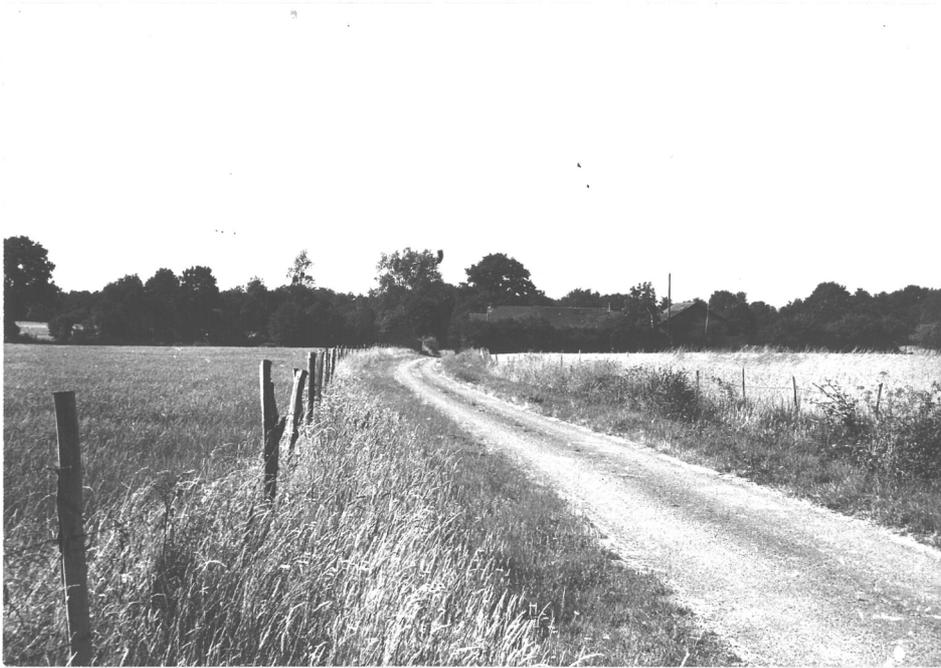
5/37

Chemin rural menant vers la Souchottière. La protection de l'environnement autour des habitations s'impose particulièrement.

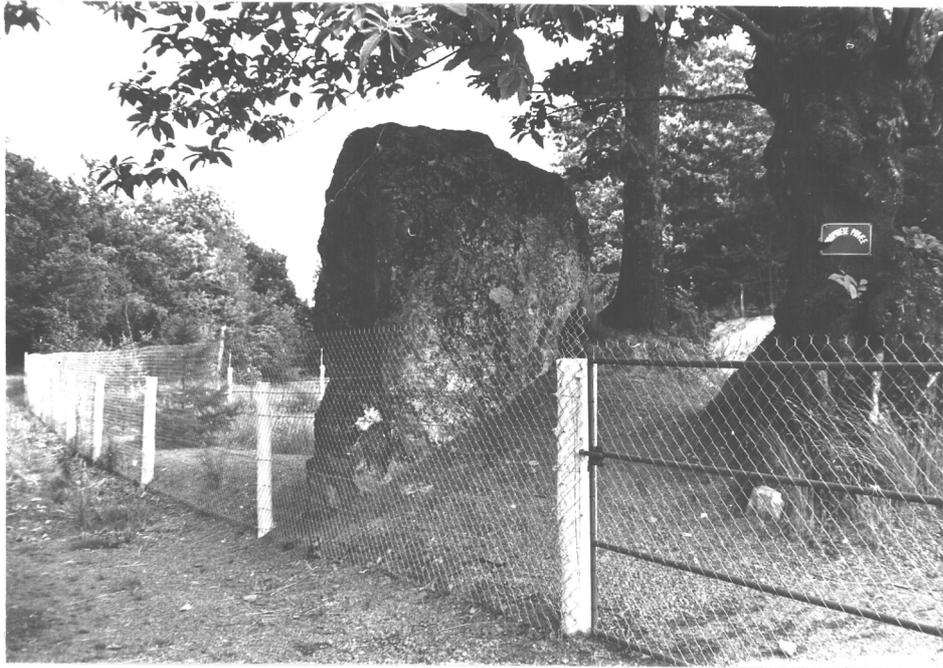
44/6

Haut de 2,5 m. environ, ce menhir en quartzite, nommé "Pierre de Richebourg", est entouré d'une clôture et d'un étang artificiel qui dénaturent le site.
