MARTIGNE-FERCHAUD

PRE INVENTAIRE
DU
PATRIMOINE
ARCHITECTURAL
ET DES
SITES

1976

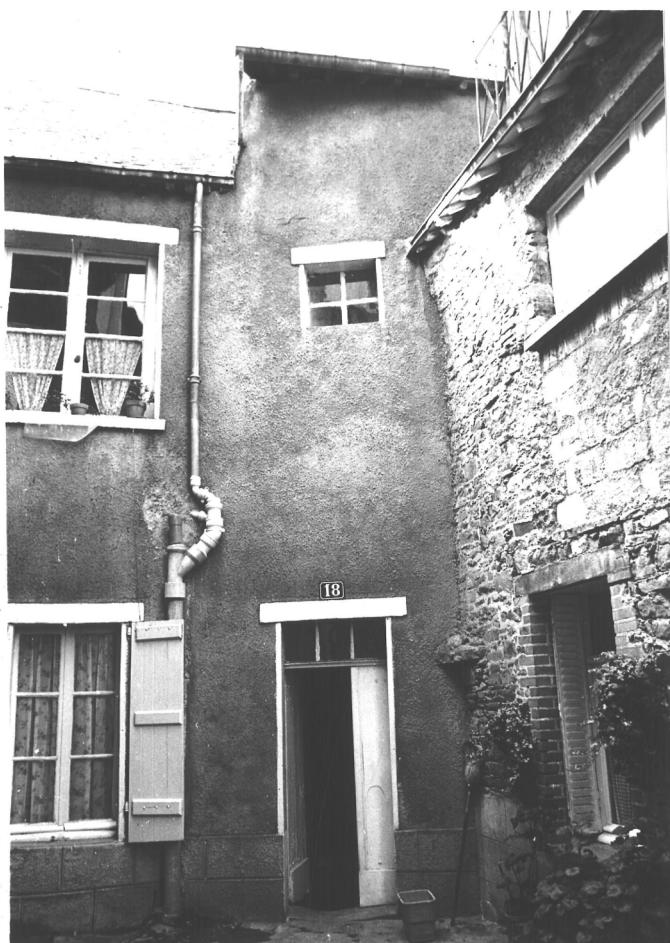
74/18. Au n° 18 , tourelle d'escalier de la maison passant pour être l'ancienne résidence du Prince de Condé.

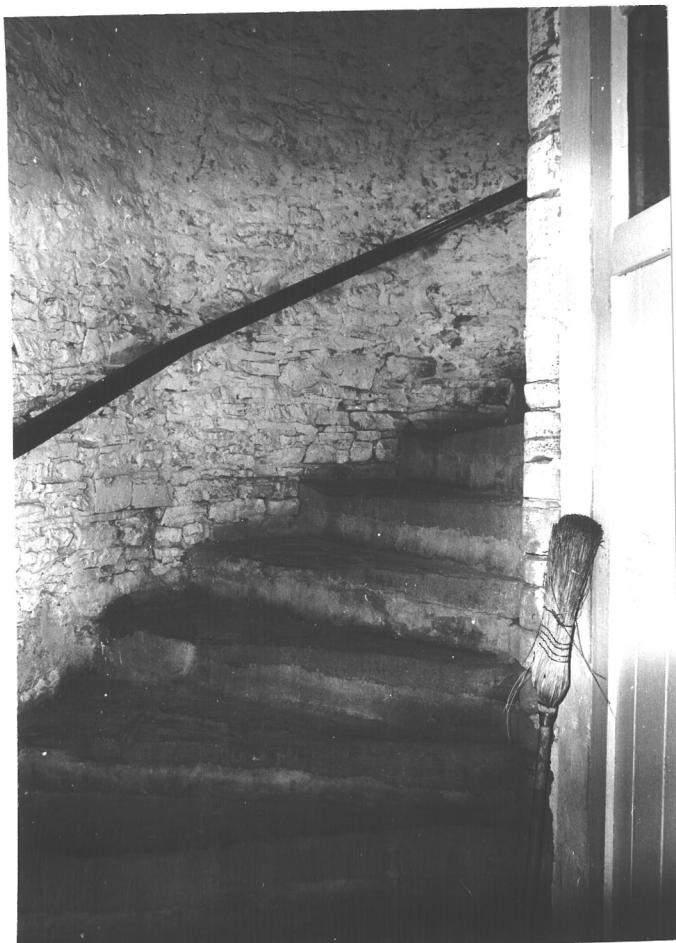
74/17. Détail de cet escalier à vis avec marches en schiste.

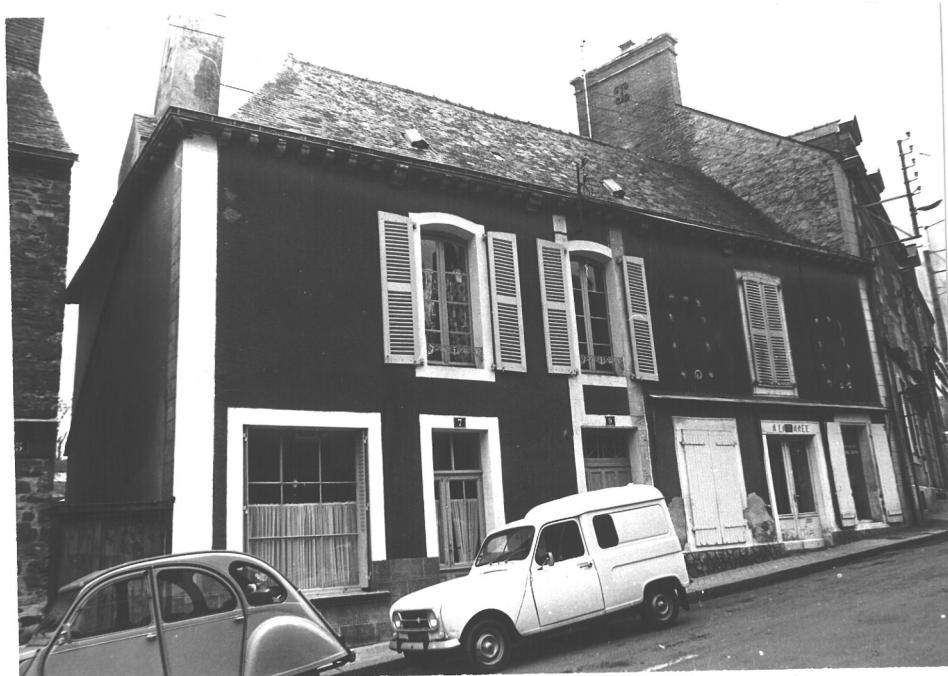
79/10a. Aux numéros 7 à 11 rue Corbin, maison du XVII^e siècle, à façade remaniée, mais conservant des corbelets galbés relevant la pente du toit.

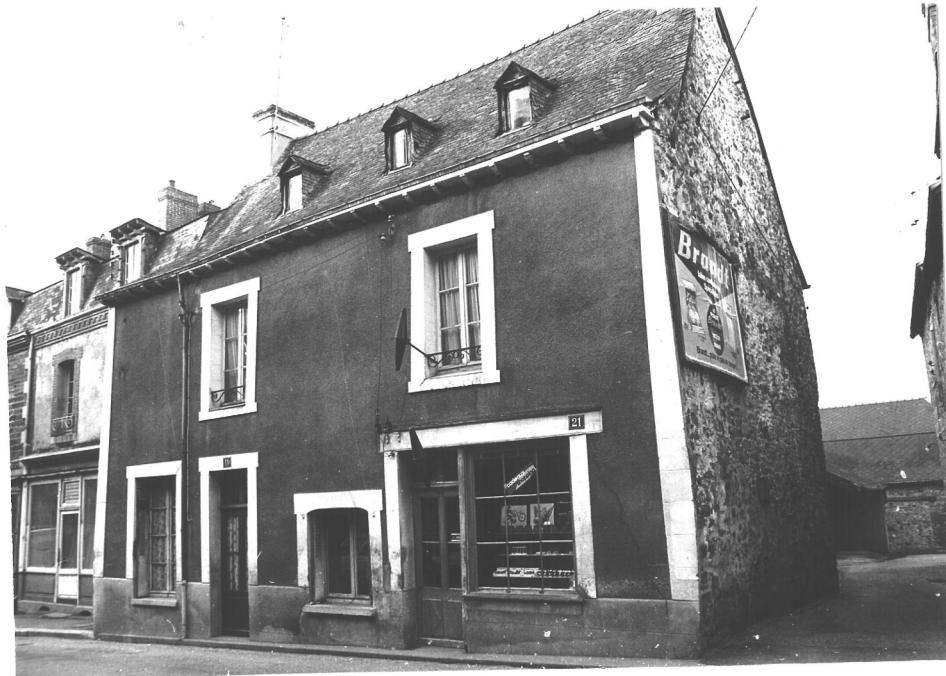
76/25 -

19-21, Grand'Rue : maison du XVII^e siècle caractérisée par un volume massif où les ouvertures sont rares (rez-de chaussée remanié) et par une toiture relevée par de forts coyaux.

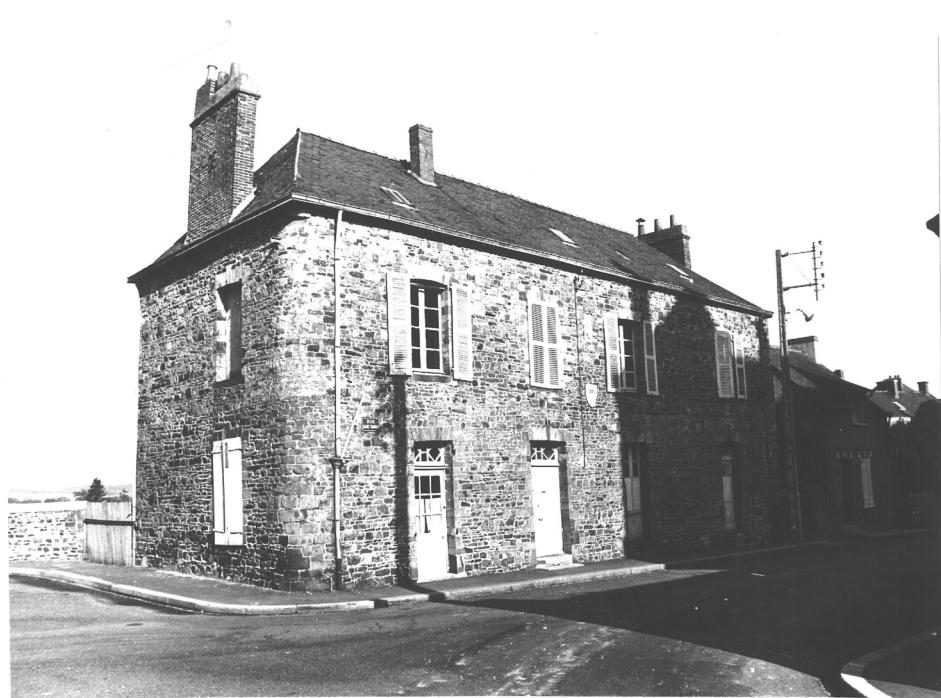
72/6 - Maison n°1 Rue St-Thomas : située au chevet de l'église, elle date du début du XIX^e siècle. Elévation ordonnancée en travées à deux niveaux construite en moëllons de schiste et grès.

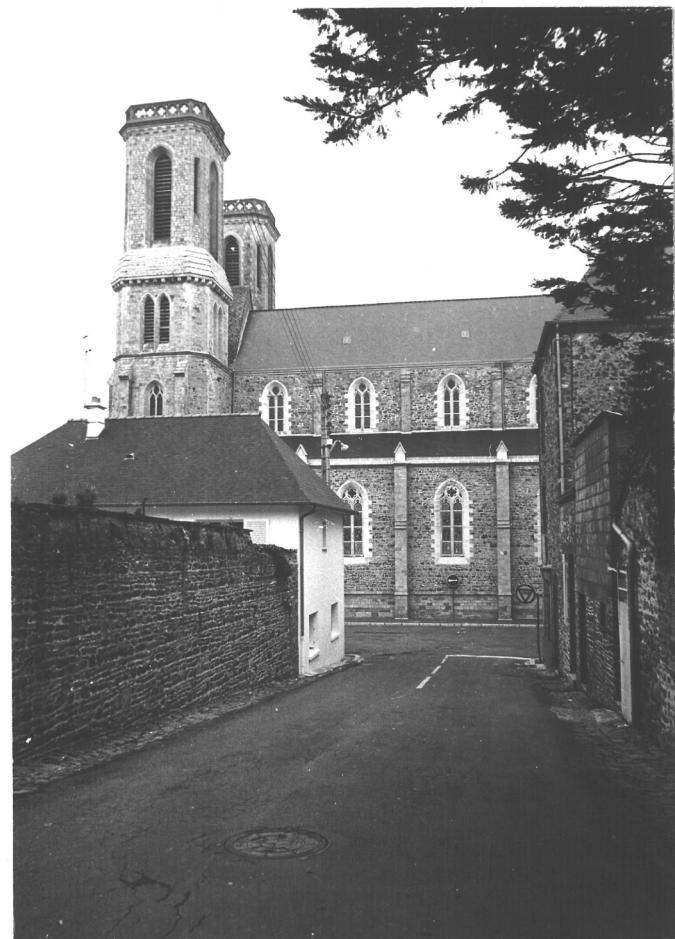
80/19 a - Façade Sud.
Vaisseau central à éclairage direct flanqué de bas-côtés

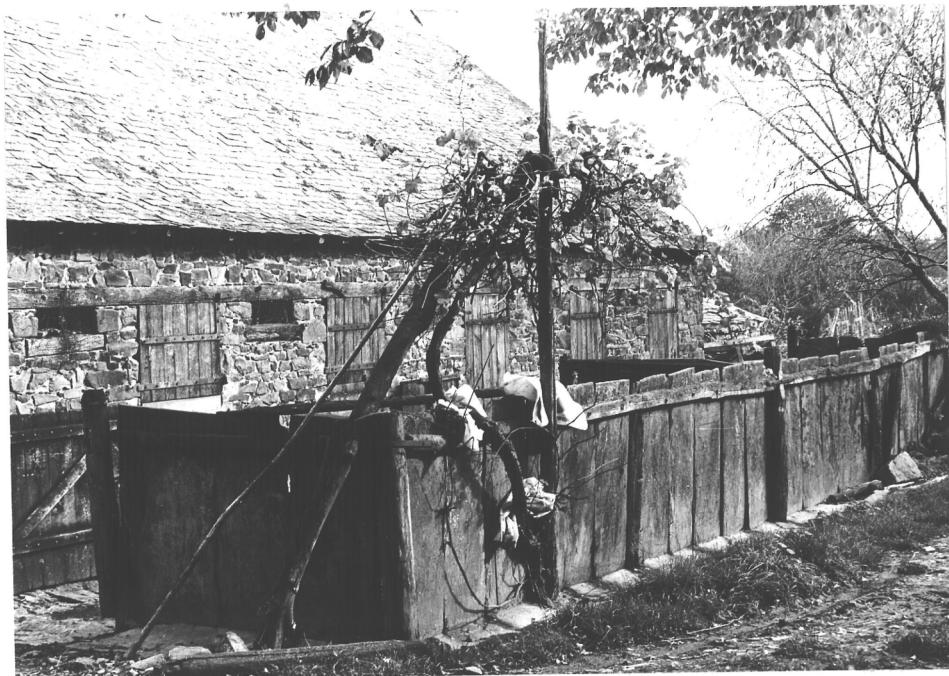
62/27a. Porcheries accolées au pignon gauche de l'ancien manoir : des dalles de schiste ardoisier, assemblées en palissades, forment les enclos.

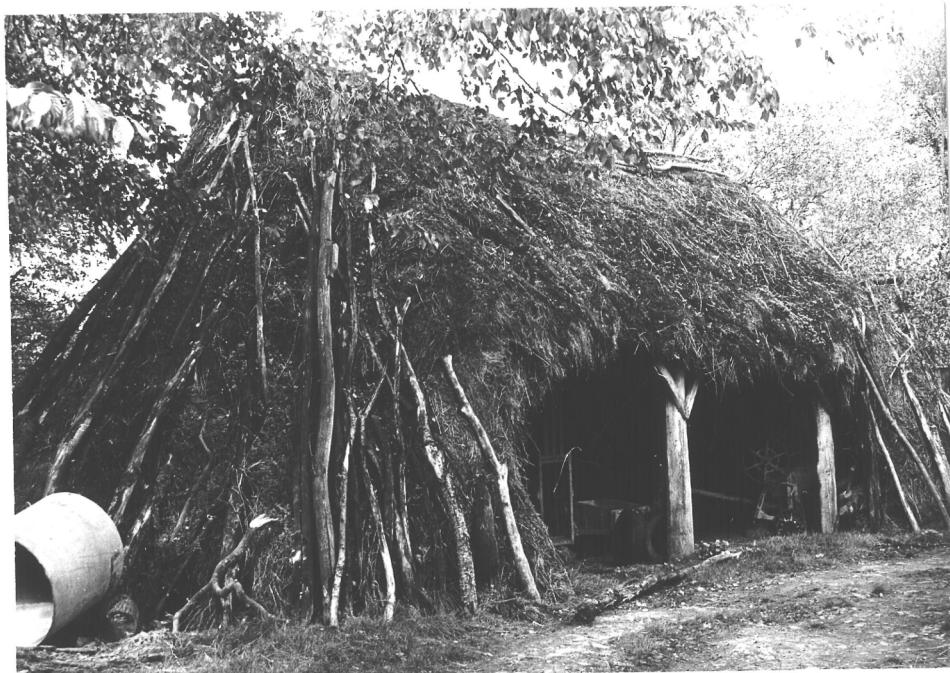
62/23a. Hangar à machines avec armature de bois recouverte de landes.

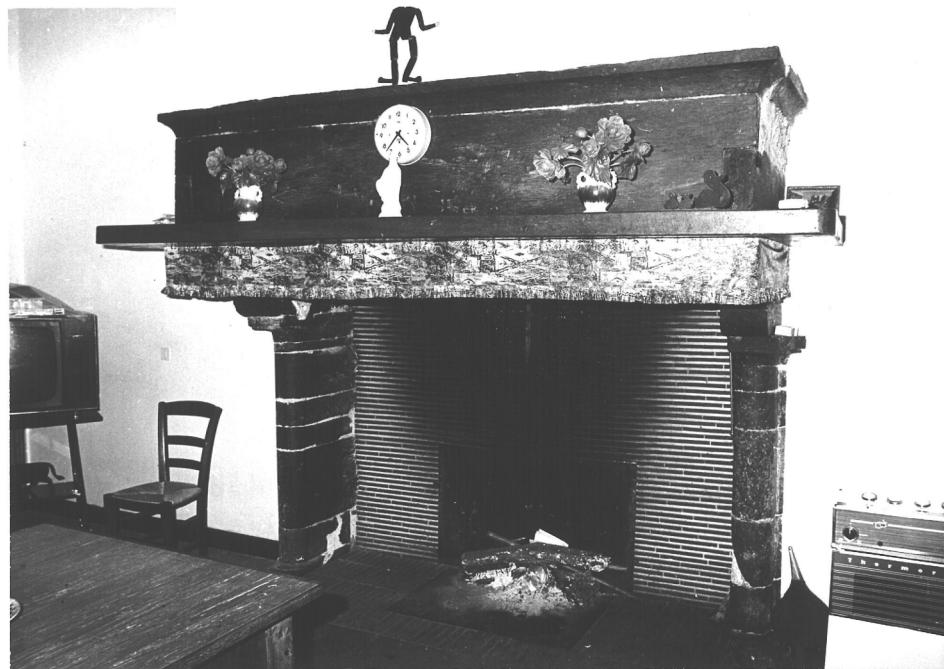
40/9. Cheminée du corps principal, au rez-de-chaussée; entièrement en schiste gris avec consoles galbées et corniche.

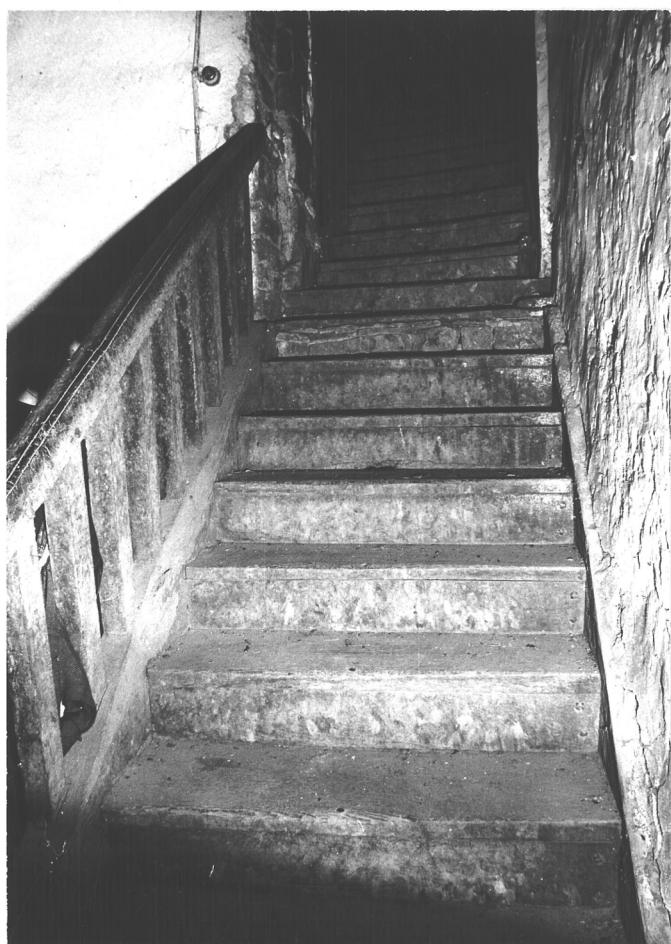
38/36a.

Escalier droit, menant au grenier,
avec main-courante moulurée.

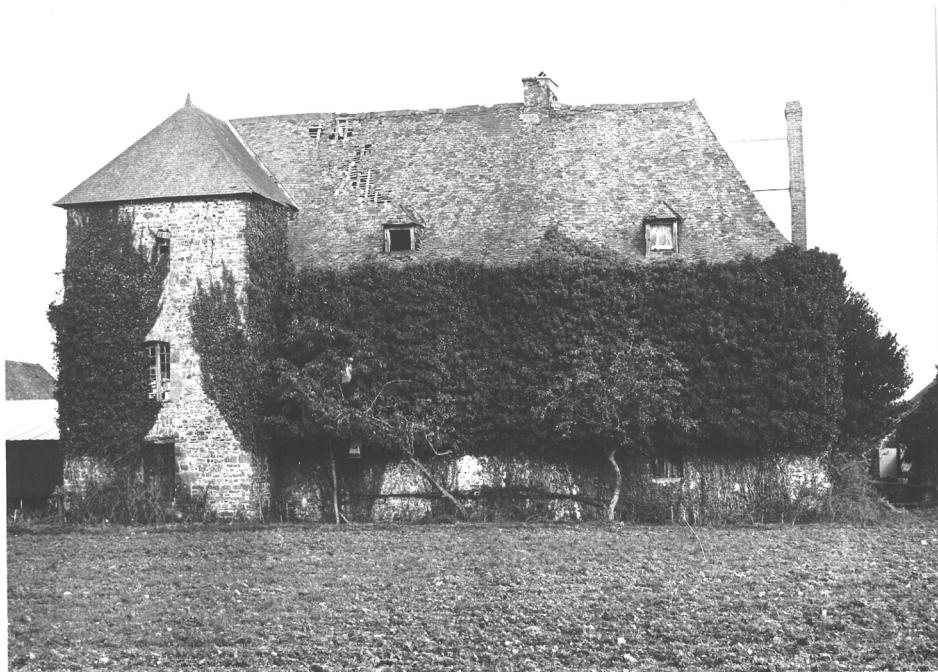
67/15a. Façade postérieure, soulignée par le pavillon en saillie faisant pendant à celui qui contient l'escalier.

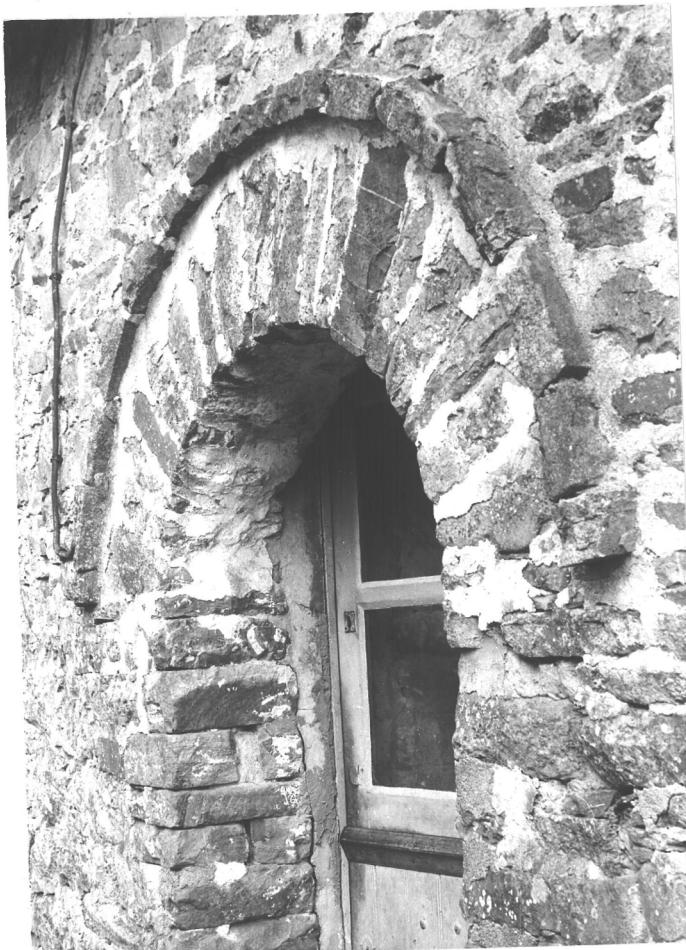
7/s.n. La Bruyère - Porte XVIII^e :
arc plein-cintre bloqué au mortier
et souligné d'un larmier.

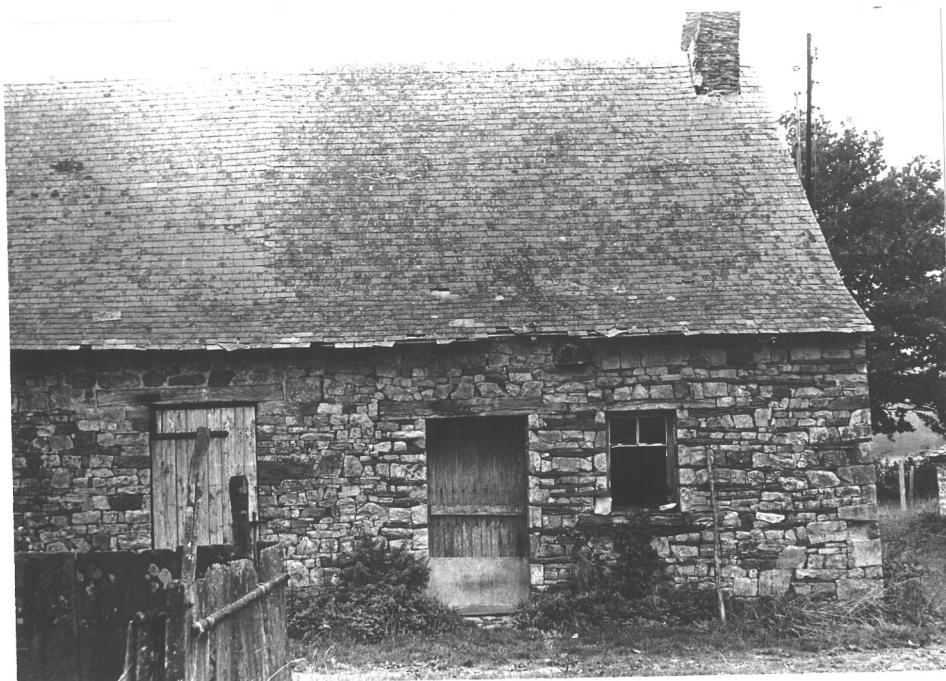
10/14a. La Chauvinière. Partie de la fin du XVIII^e siècle,
linteaux de bois. Exemple assez rare d'assises alternées
de moellons de grès et de dalles de schiste ardoisier.

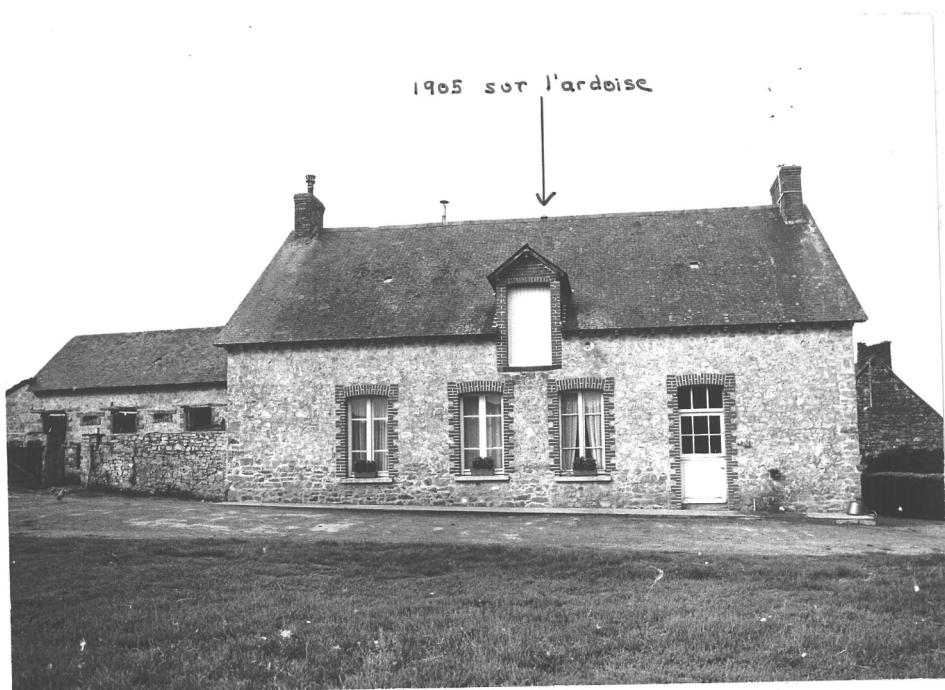
3/20 - La Chauvinière. Datée 1905, ouvertures en briques. Les dates percées au XIX^e siècle sur l'ardoise faîtière centrale étaient très nombreuses mais elles sont peu à peu enlevées lors des réfections de toiture.

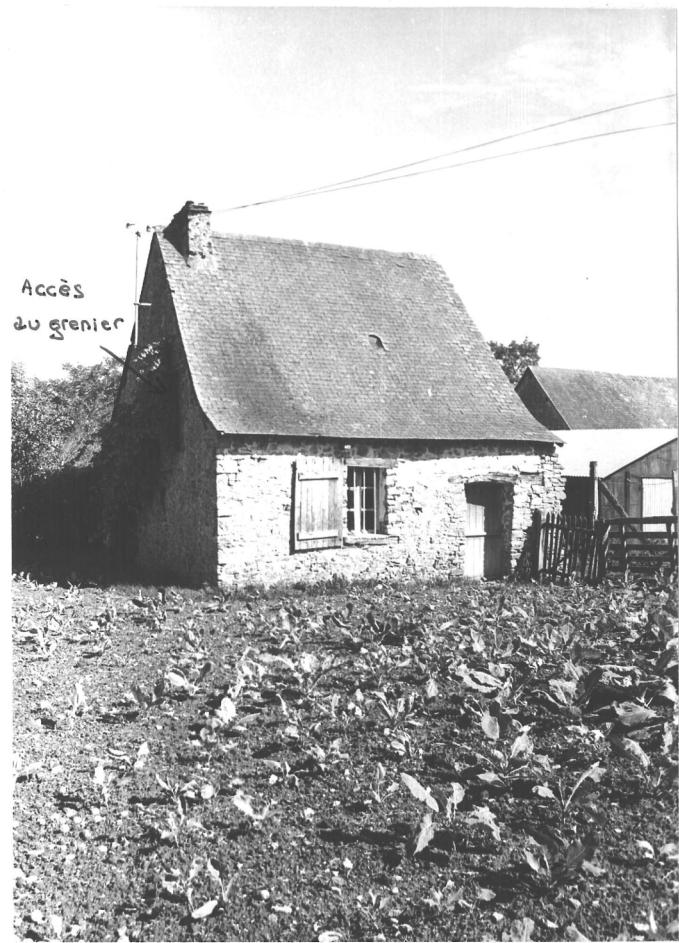
17/24. La Bardouillièrre. Comble, à surcroît peu important, accessible par le pignon.

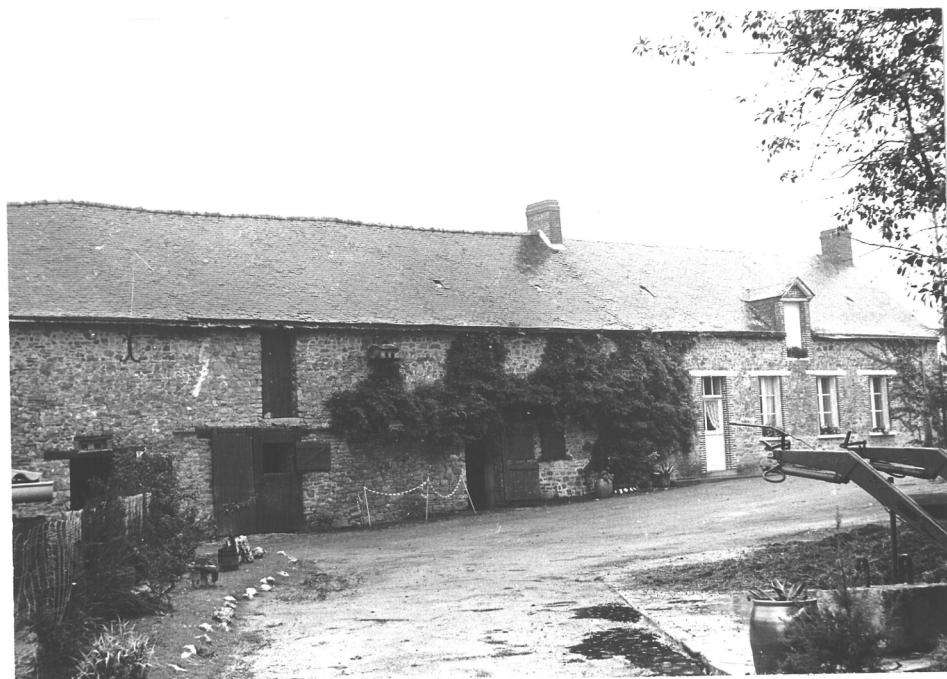
8/0 A. La Cohue. Répartition régulière des ouvertures de même module avec piédroits en briques et linteau en bois

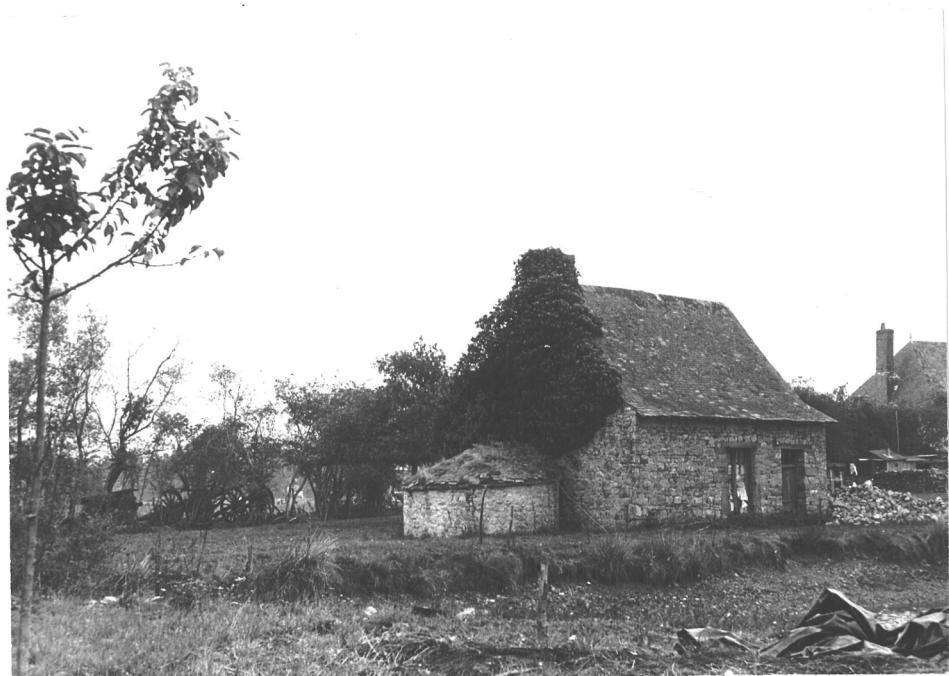
9/8 A. Four de la Chevière; c'est un des seuls à être précédé d'une petite pièce où préparer le pain.

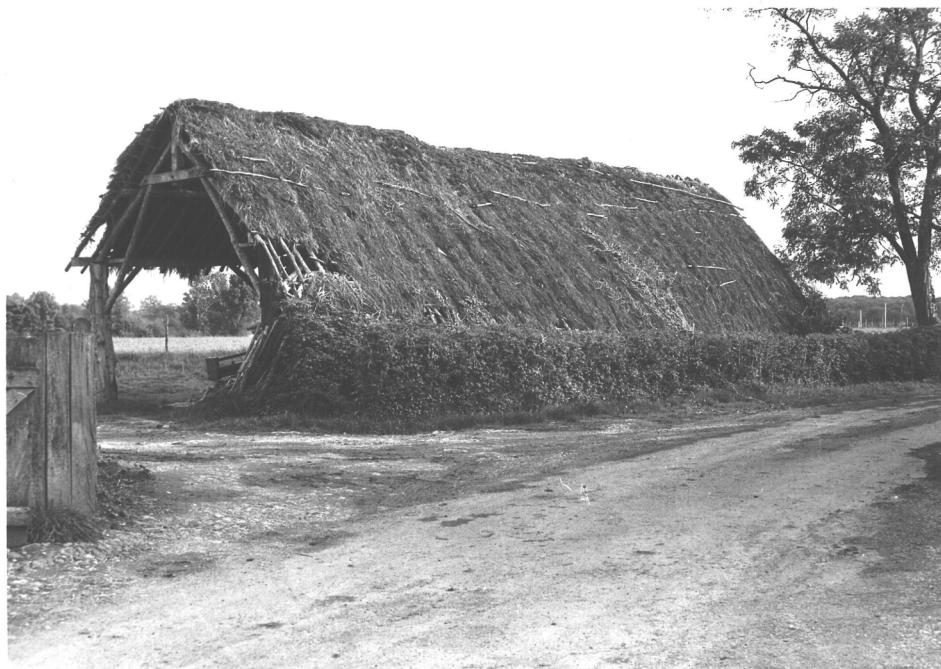
30/25 - Hangar de la Pillardièrre (voir aussi photo de la Boulière)

On trouve aussi dans un certain nombre d'exploitations - mais elles ont tendance à disparaître, - des hangars à poteaux de bois soutenant une charpente légère couverte de landes. Cette couverture de landes peut parfois descendre sur un, deux ou trois côtés pour fermer davantage le hangar (La Boulière).

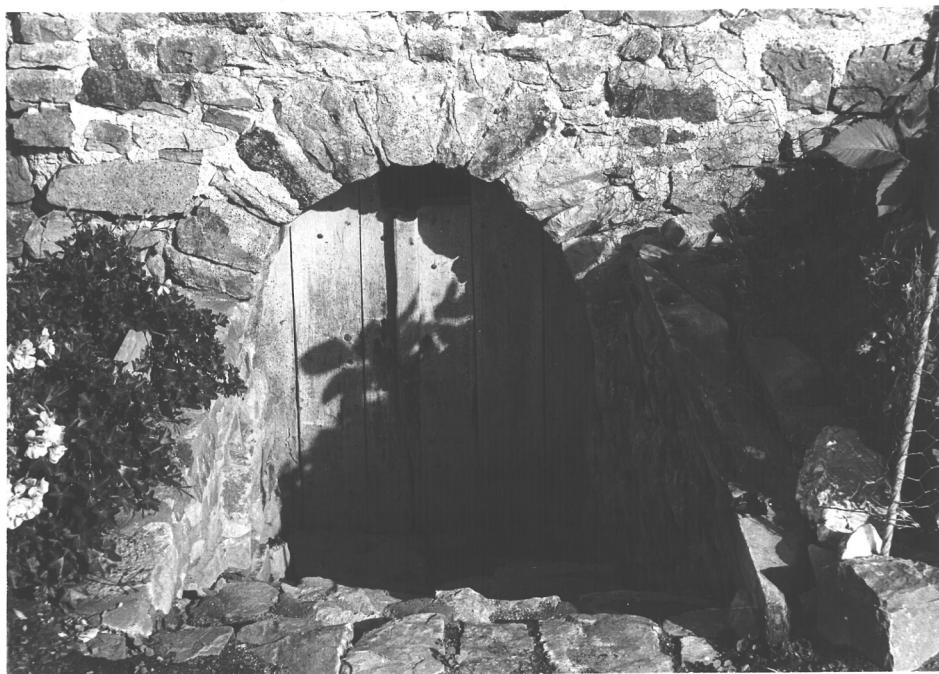
46/3. Escalier et porte de la cave, située sous le logis; cette disposition est exceptionnelle : les caves ne se trouvent généralement qu'en milieu urbain ou dans les grands manoirs.

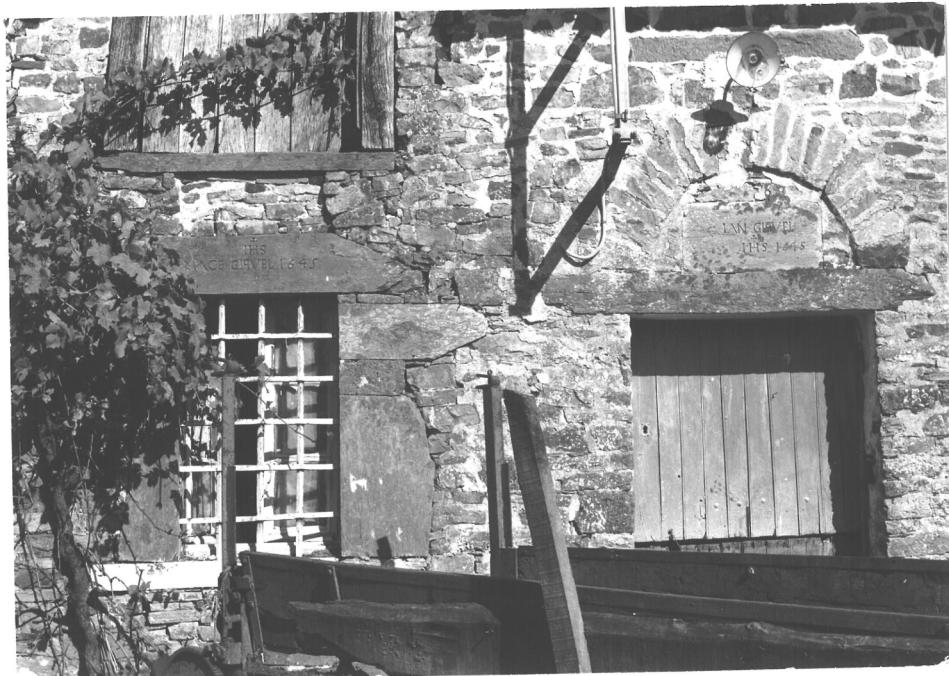
24/27a. Les ouvertures, en schiste gréseux bleuté, sont datées de 1645; l'arc de décharge au-dessus de la porte se rencontre sur plusieurs autres logis datés de la même période.

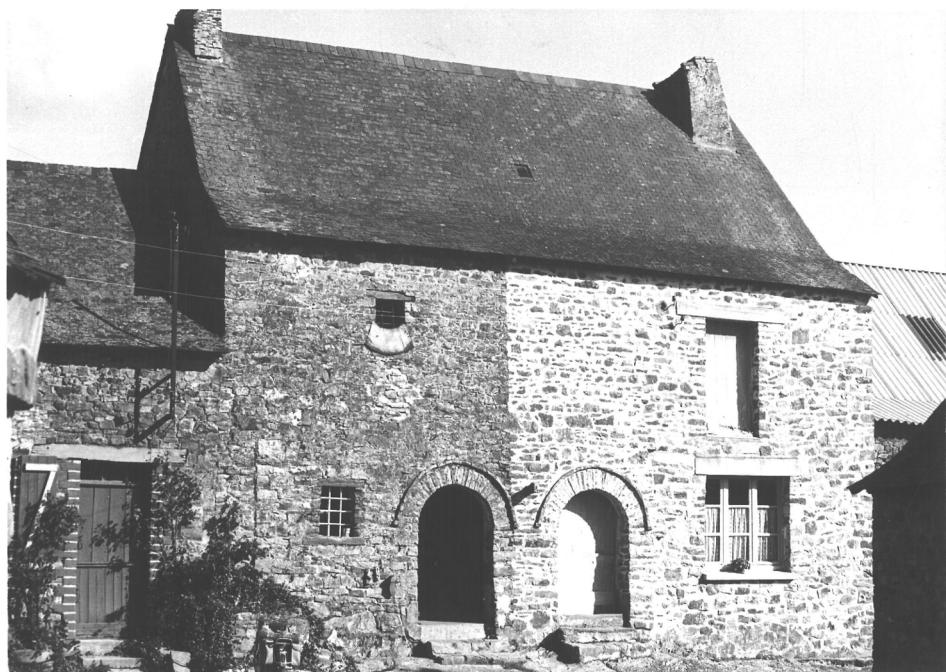
52/3a. Maison du XVIII^e siècle à deux logis séparés par un mur de refend; la partie droite a été remontée après éboulement de la façade.

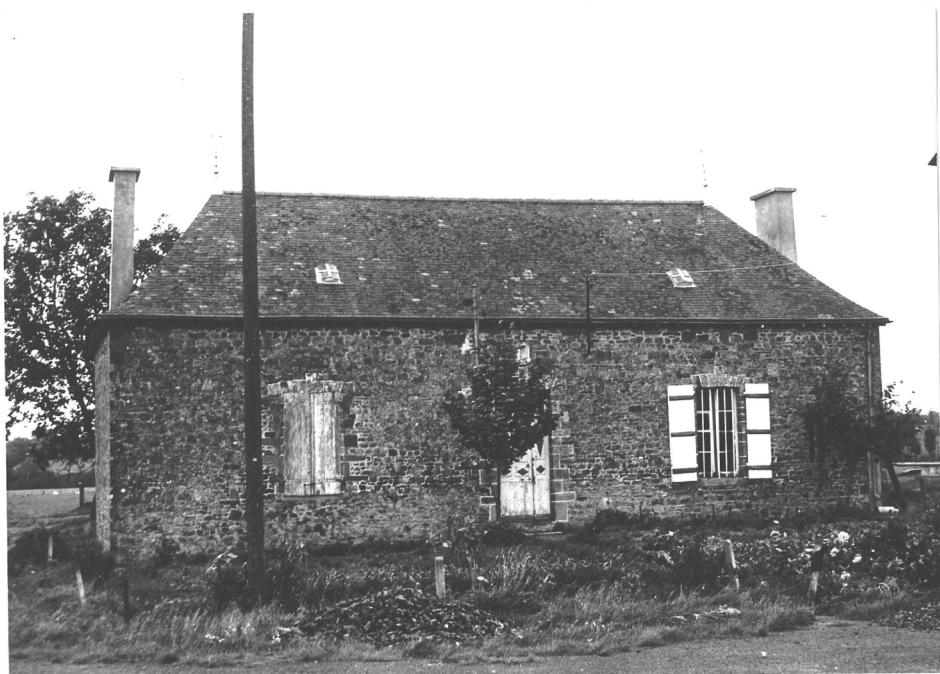
48/17a. Maison bourgeoise de la première moitié du XIX^e siècle avec pièces distribuées par un couloir axial.
