Antrain  
- Commune d'Ille et Vilaine-  
Bretagne

ETUDE  
DU PATRIMOINE  
ARCHITECTURAL ET  
PAYSAGER

29 juin 2019

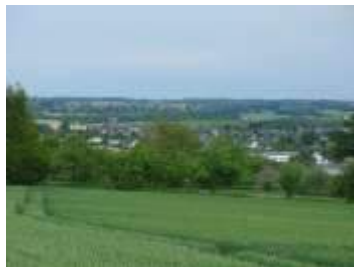
Vue nord  
ouest de  
Antrain à  
Partir de  
La  
Fontenelle

Paysage de  
bocage  
ouvert et  
parcelles  
agricoles

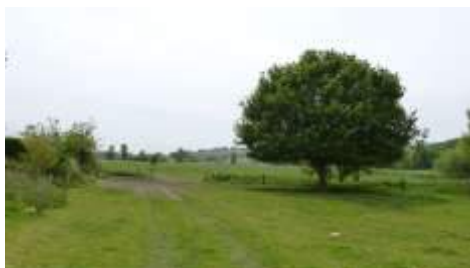
Zone de la  
vallée du  
Couesnon  
- prairies -  
La Motte

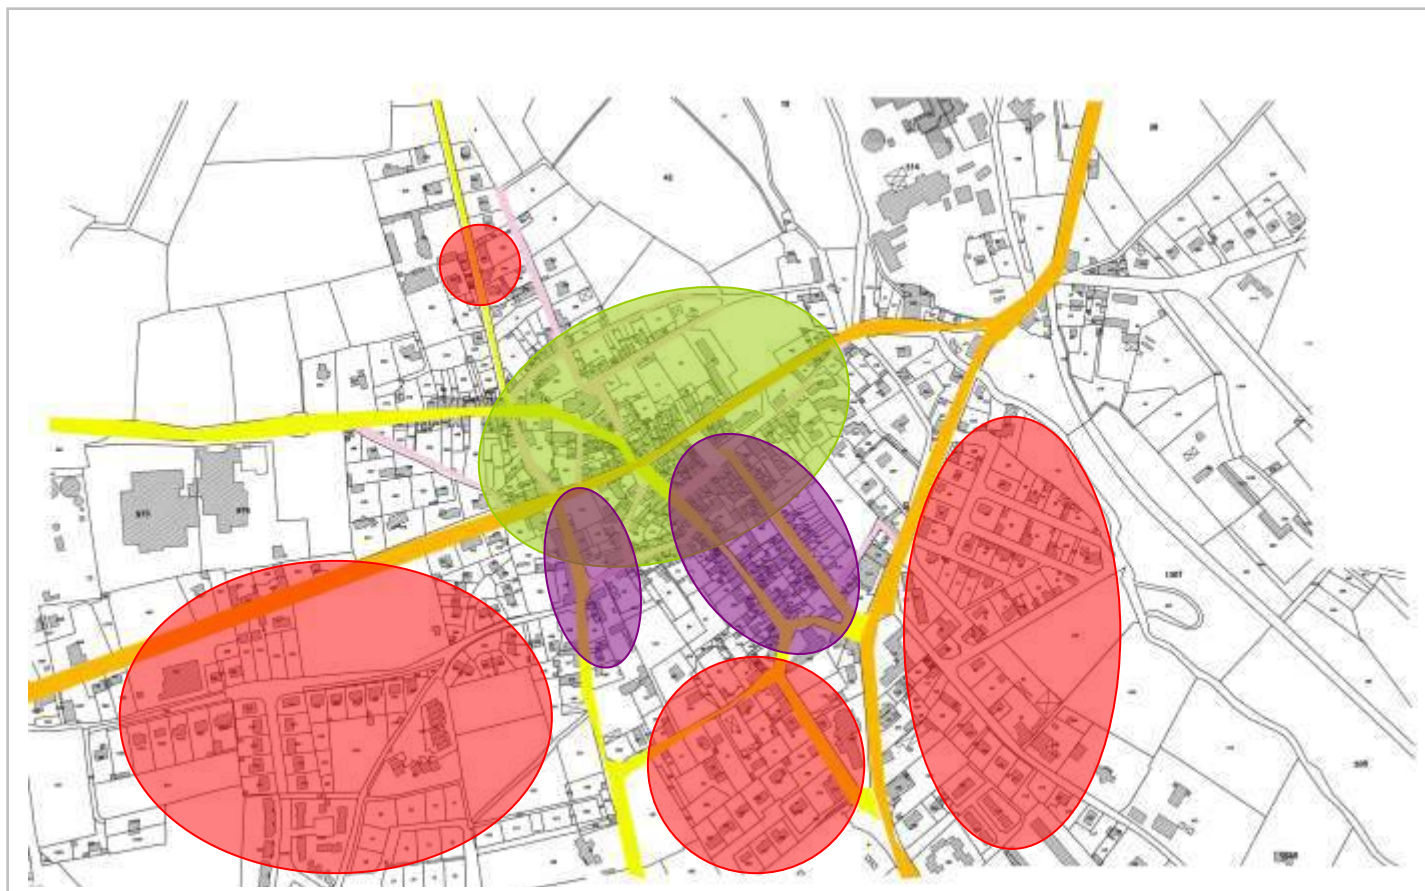
Des ruelles, enserrées de haut murs viennent en plus quadrillées le centre bourg : ruelle Gilles Ruellan, des fosses, bras de l'enfer, de Hollande...

Après 1945, le bâti s'ordonne en lotissement. Repérable sur le cadastre par une maison érigée en milieu de parcelle et non mitoyenne.

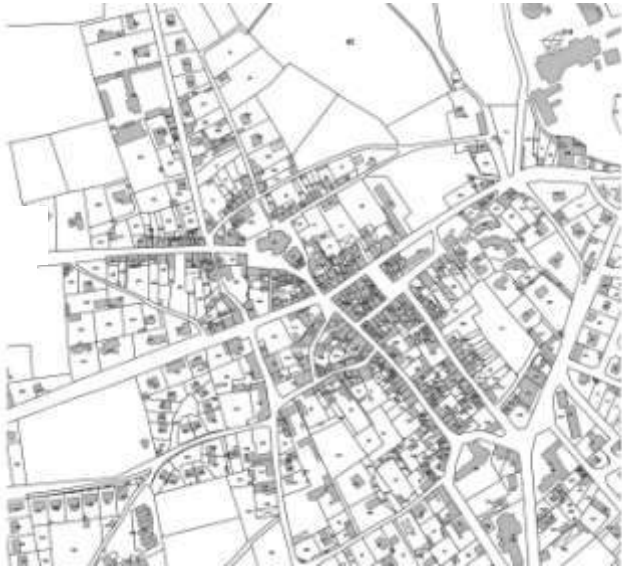
Cadastre actuel

En comparant les cadastres d'époques différentes, le bourg présente une physionomie très ressemblante même si le bourg se développe au cours du 19<sup>ème</sup> et au 20<sup>ème</sup> siècle.

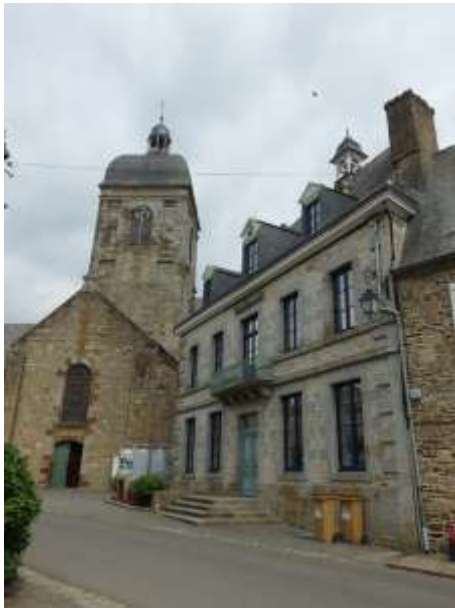
Eglise

L'église fut donnée dans la 2ème moitié du 11ème siècle et au début du 12ème siècle par ses possesseurs laïcs aux abbayes de Saint-Florent-en-Anjou et de Marmoutiers en Touraine et passa à l'évêque de Rennes dès le commencement du 13ème siècle.

De l'époque romane subsistent l'essentiel de la nef et du transept ainsi que l'absidiole du bras nord. Des parties des façades ouest et sud remontent au 12ème siècle, les portes en plein cintre percées dans ces façades ainsi que la fenêtre très étroite, évoquant la forme d'une meurtrière, de la façade sud en témoignent.

A l'intérieur, les éléments romans d'origine se mêlent aux éléments gothiques qui sont la conséquence des remaniements de l'édifice au 16ème siècle. Les stalles semblent remonter au 16ème siècle alors que l'autel et les boiseries sont de style Louis XV et dateraient par conséquent plutôt du 18ème siècle. Les seigneurs de Bonnefontaine possédaient des enfeus dans le chœur de l'édifice.

Entre 1886 et 1888, l'église connaît des travaux de restauration dirigés par le curé Fresnel : enduit extérieur supprimé, réfection du lambris de la voute, décoration du chevet sur le thème de la glorification du Christ... En 1966, le curé Tan entreprend la restauration des transepts nord et sud et de la croisée. En 1979, le décor de l'église, qui datait des restaurations des années 1880, est supprimé. Source Service régional de l'inventaire

En 2019, un diagnostic complet de l'état de l'église est établi pour de futurs travaux.

La qualité de l'édifice pourrait envisager une demande d'inscription au titre des monuments historiques.

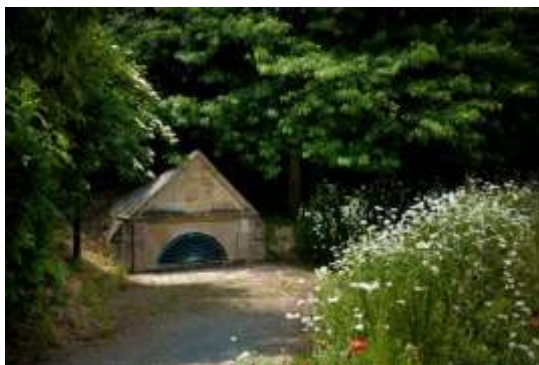
## Fontaine

Elle fût longtemps la seule à alimenter les foyers d'Antrain en eau potable. Son appellation erronée résulte d'une méprise. La gravure frustrée sur le fronton de la fontaine lors de sa réparation est à l'origine de l'erreur populaire, confondant II et 11.

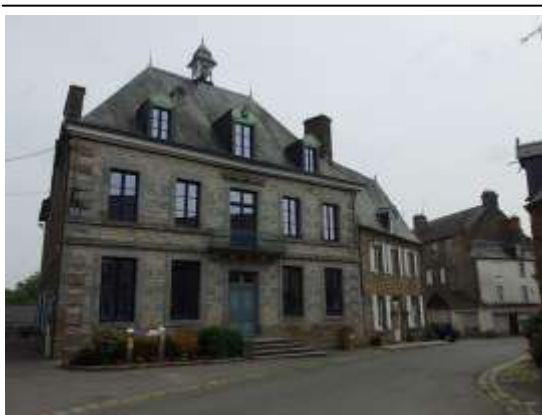
Hôtel GrandMaison

La construction de ce bâtiment remonte selon toute vraisemblance à la première moitié du 19<sup>ème</sup> siècle. Les caractéristiques de son architecture témoignent en effet de cette époque : symétrie, régularité des percements, usage de pierre de taille de granite bleu pour les encadrements de baies... La pente de toiture très marquée permet toutefois de différencier ce bâtiment d'une construction de la seconde moitié du 19<sup>ème</sup> siècle, qui pourrait posséder les mêmes caractéristiques.

Ce bâtiment a abrité la mairie d'Antrain jusqu'en 2018.

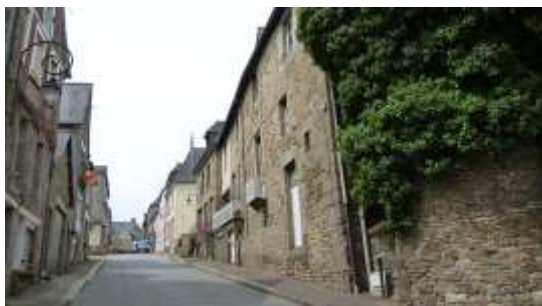
Bâtiment et ancienne prison

Bien que ce bâtiment ait subi de nombreux remaniements, sa construction pourrait remonter au 18<sup>ème</sup> siècle. Il s'agit peut-être d'un vestige de la prison qui se trouvait à cet emplacement et qui avait été reconstruite en 1769 suite à des éboulements. Actuellement, il n'en subsiste qu'une tour qui abritait un escalier. Cette prison recevait environ 15 prisonniers par an, le plus souvent "des vagabonds tapageurs et perturbateurs du repos public". En 1769, le geôlier était Bonaventure Pinelle.

La Prison est édifiée au 16<sup>ème</sup> siècle, reconstruite en 1769 puis achetée par la ville en 1882 par René Le Hérissé. Elle est depuis une propriété privée et est dans un très mauvais état.

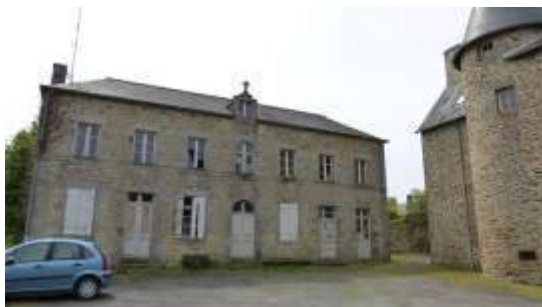
### . Ecole primaire, rue de l'aumallerie

La construction de ce bâtiment semble remonter à la fin du 19ème siècle. Son architecture est en effet propre à cette époque de construction : régularité des percements de la façade formant sept travées, utilisation de granite taillé mécaniquement pour les encadrements de baies...

En façade sud, il existait trois travées ; les baies de l'étage sont quadrangulaires. Le pignon ouest était percé d'une fenêtre à l'étage ; elle est désormais murée. Un préau se trouve au nord de la cour.

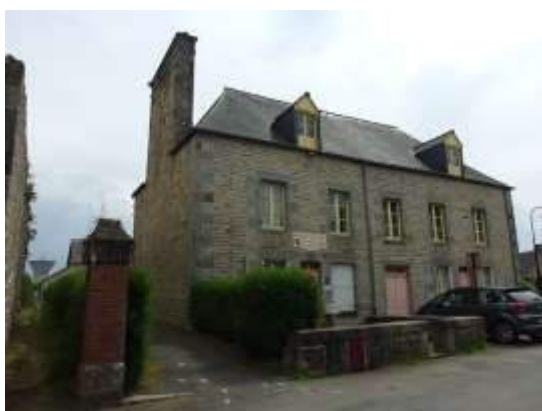
### . Ecole primaire – Rue Herbert Leray

En 1823, lorsque le premier cadastre de la commune a été levé, il n'existait aucun bâtiment à cet emplacement. Les caractéristiques architecturales de cette construction évoquent en effet plutôt la seconde moitié du 19<sup>ème</sup> siècle : toiture à croupes, façade percée de cinq travées, encadrements de baies en granite bleu... Cette architecture est d'ailleurs assez proche de celle du bâtiment voisin (rue du Général Lavigne) et a peut-être été influencée par ce dernier. Le bâtiment qui se trouve au fond de la cour est plus récent. L'usage de la brique pour les encadrements de baies témoigne du début du 20<sup>ème</sup> siècle.

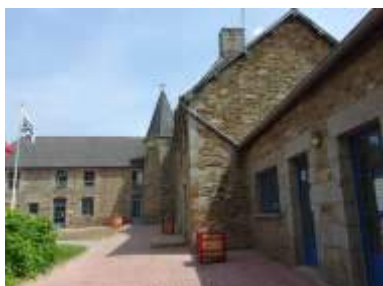
Hôtel GrandMaison

## . Hôtel Grand Maison

Il semblerait que ce bâtiment ait été remanié au 18ème siècle. Toutefois, sa construction pourrait être plus ancienne et remonter au 17ème siècle. Ainsi par exemple les pignons débordants ou encore la présence d'une tour d'escalier à pans coupés à l'intersection des deux corps de bâtiment témoignent de cette époque de construction.

Le bâtiment a subi de nombreux remaniements intérieurs et extérieurs (principalement sur la partie ouest qui correspond probablement à d'anciennes dépendances). Il a abrité Antrain Communauté jusqu'en 2018. Aujourd'hui, les locaux de la mairie de Val-Cousenon s'y sont installés.

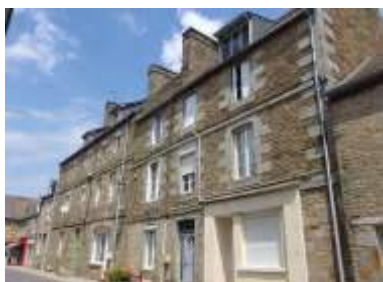
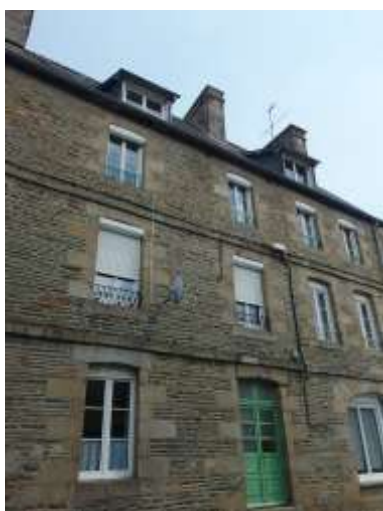
## Immeuble à logements – 23-25 Rue René Le Hérisse

La construction de cet immeuble remonte selon toute vraisemblance à la charnière des 19ème et 20ème siècles. Ses caractéristiques architecturales témoignent en effet de cette époque de construction : régularité des percements, façade organisée en travées, linteaux des baies en arcs segmentaires... De plus, la pente de toiture relativement forte et la forme de l'escalier, en bois à balustres, attestent également cette époque de construction.

La façade ouest, sur la rue René Le Hérisse, est rythmée par quatre travées. Les baies possèdent des linteaux en arcs segmentaires et des bandeaux marquent les différents niveaux.

A l'intérieur, un escalier central, situé face à la porte du rez-de-chaussée, dessert les différents niveaux. Il est en bois, à balustres plates et doubles.

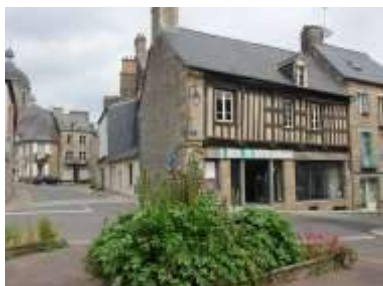
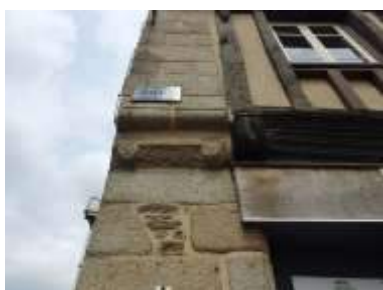
## Maison

### Maison - 1 rue de Pontorson

La construction de ce bâtiment remonte probablement à la première moitié du 16<sup>e</sup> siècle. Il s'agit de l'un des rares spécimens de constructions à pan de bois de la ville d'Antrain. Seules quelques autres constructions de la même rue (18 rue de Pontorson par exemple) présentaient ou présentent encore cette spécificité.

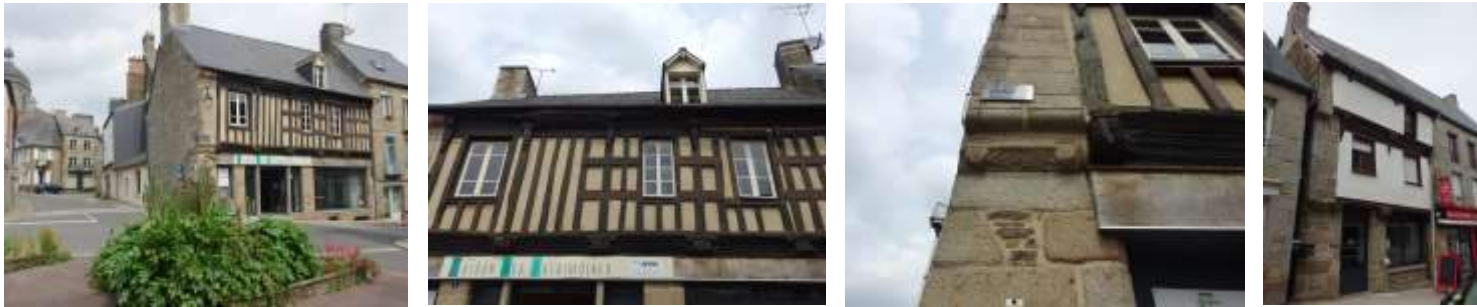
## • Maisons à pans de bois

Certaines maisons de la ville (rues de Pontorson et de la Filanderie) attestent encore l'existence d'un autre matériau de construction : le pan de bois (torchis : mélange de terre et de paille tenu par des quenouilles en châtaignier). Ces maisons correspondent aux constructions les plus anciennes de la ville et remontent au 16ème siècle.  
Source Service régional de l'inventaire

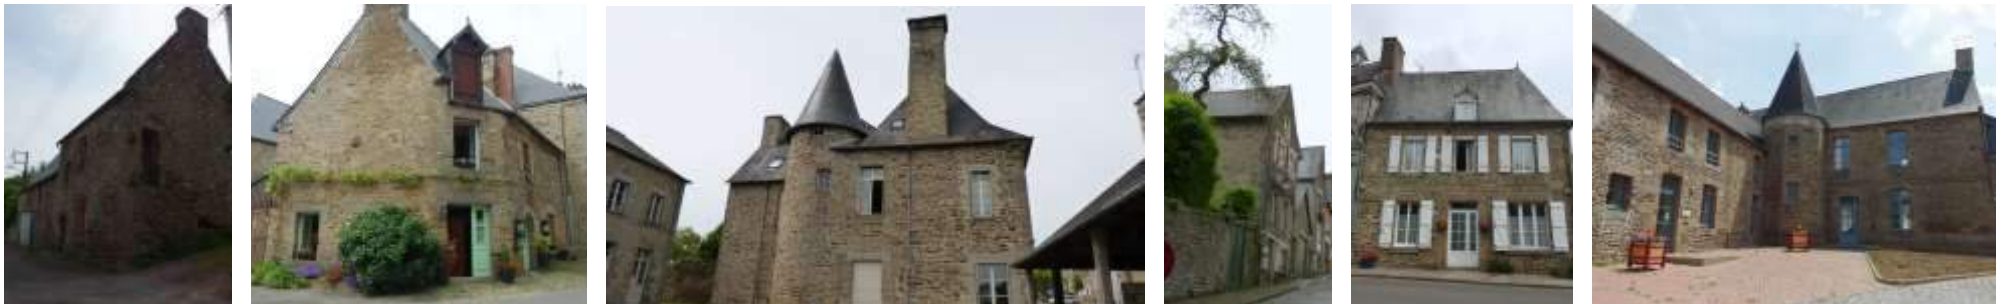
## • Maisons antérieures au 18<sup>ème</sup> siècle

Plusieurs constructions situées dans les rues René Le Hérissé, de l'Aumallerie ou encore Saint-Denis témoignent de l'architecture de la fin du 18e siècle ou du début du 19e siècle.

Caractéristiques : façades organisées en travées, linteaux des baies en arcs segmentaires...

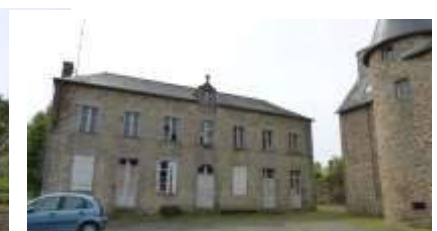
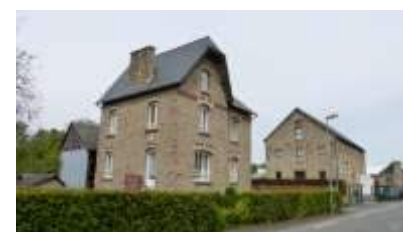
## Maisons type balnéaire

La date de construction de ce bâtiment semble remonter à la charnière des 19ème et 20ème siècles. En effet, l'usage de brique sur la façade (linteaux, bandeaux, corniche) à des fins décoratives ainsi que le traitement particulièrement soigné des toitures évoquent cette époque de construction. Ces éléments ne sont pas sans rappeler l'architecture balnéaire qui se développe à la même époque en bord de mer ; en effet, l'architecture de ce bâtiment rappelle celle de nombreuses villas balnéaires construites à la même époque avec les toitures à croupes et en pavillon.

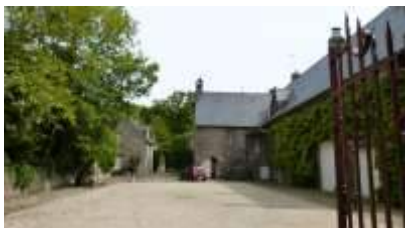
## Manoir de la Choletais

**Manoir de la Choletais** a été construit en 1528 pour G. Le Camus. Ainsi, à l'intérieur, sur une poutre, se trouve l'inscription suivante : "L'an 1528 Me Geoffroy Le Camus fit faire ce logis. Dieu ait son âme".

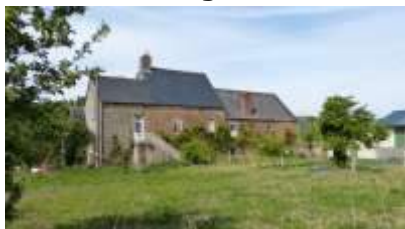
## Manoir de L'Angle

En 1823, lors de la réalisation du premier cadastre de la commune d'Antain, le site de l'Angle était encore composé du manoir constitué de deux bâtiments perpendiculaires l'un par rapport à l'autre et d'un moulin à eau au nord, qui était implanté sur le Couesnon. Ce manoir, à l'instar de nombreux autres manoirs à salle basse sous charpente, a été très remanié. Ainsi, les baies de la façade sud ont été très reprises et de nouveaux percements ont été ajoutés au cours du 19<sup>e</sup> siècle. Par ailleurs, la partie ouest a été réaménagée au début du 20<sup>e</sup> siècle ; le décor de la cheminée qui se trouve à l'étage de cette partie sur le pignon ouest en témoigne.

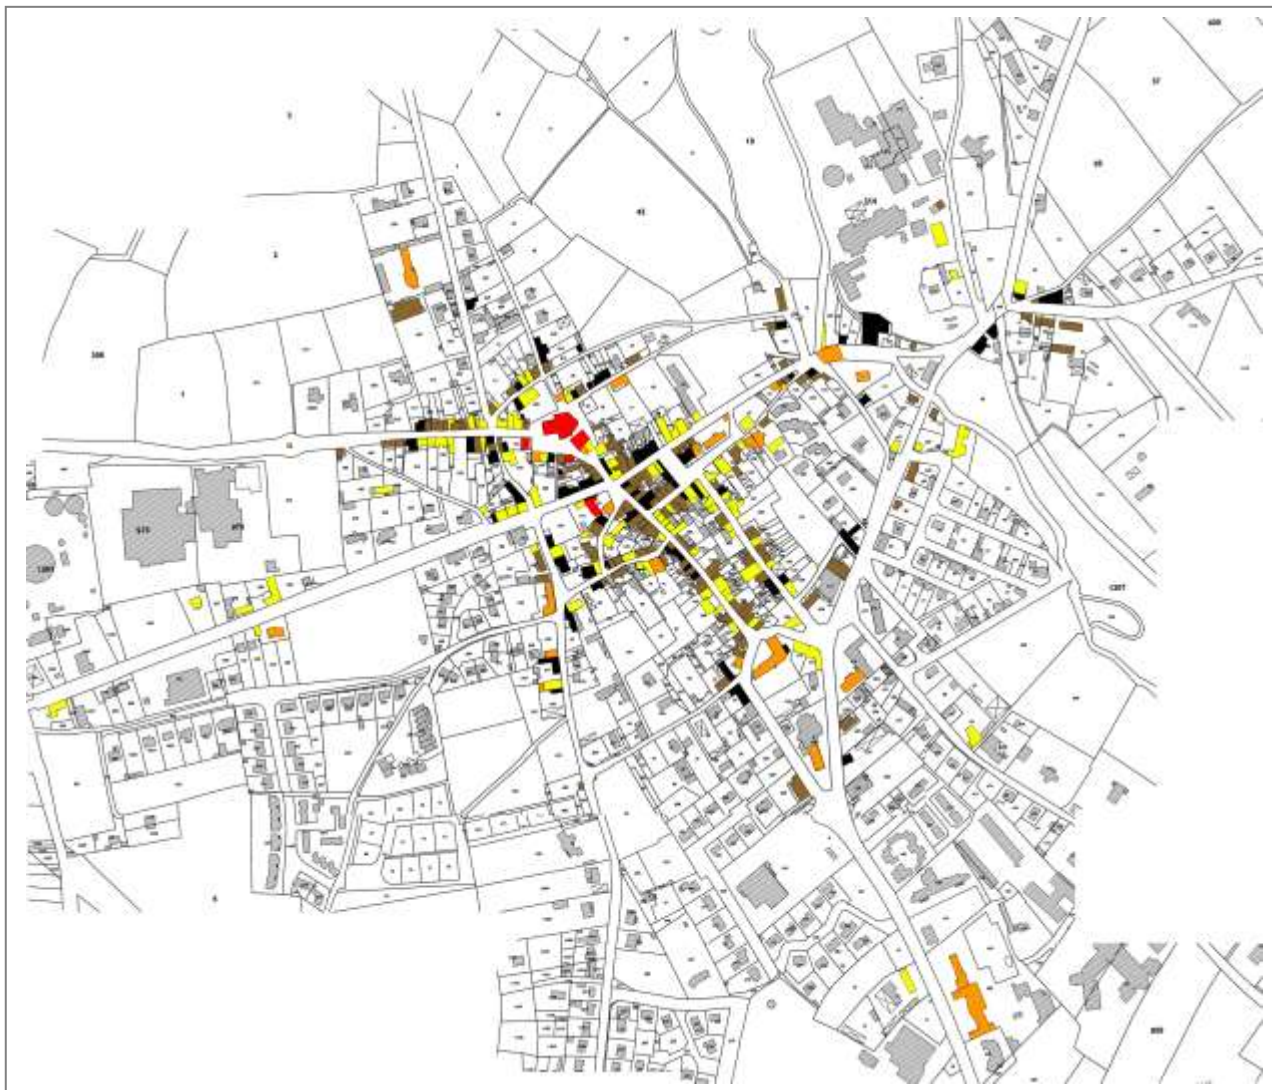
- Classement des bâtiments du bourg selon leur intérêt architectural

Les bâtiments sont classés selon leur intérêt architectural :

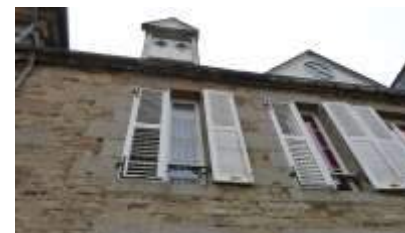
Travaux respectueux du caractère d'origine du bâti : menuiseries bois peintes avec leurs dessins anciens, volets,...

Conserver les détails architecturaux : volets, dessins des menuiseries, dessins des lucarnes,...

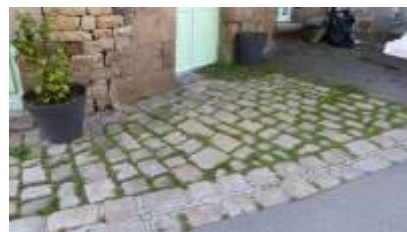
Traitements sobres et de qualité : zone tampon entre la route et le bâti

Aménagements sobres à encourager dans les autres rues (pas de trottoirs, toute la voirie au même niveau)

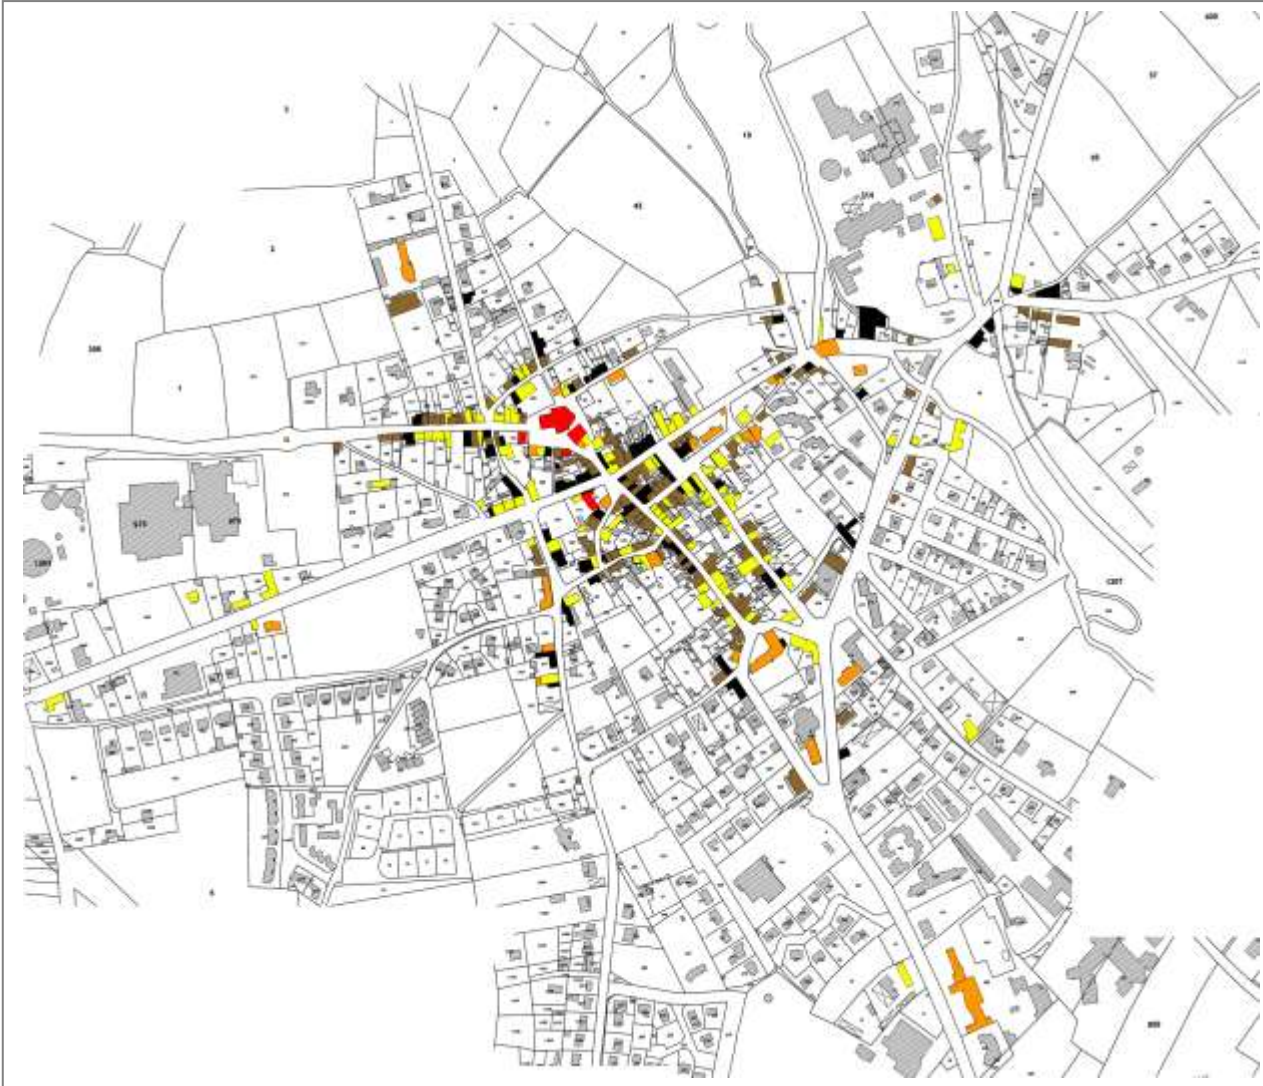
Les bâtiments sont classés selon leur intérêt architectural :

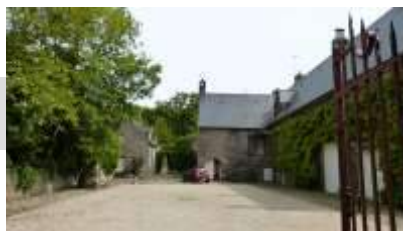
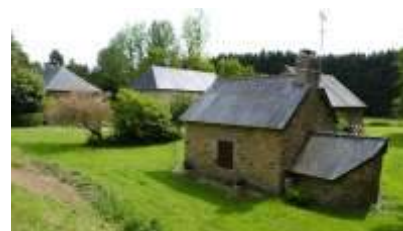
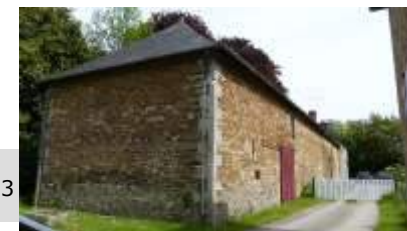
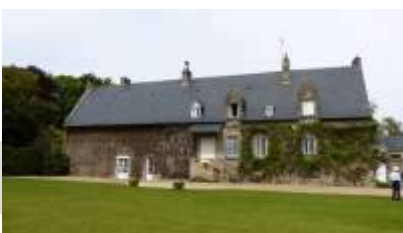
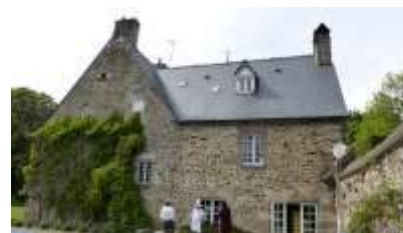
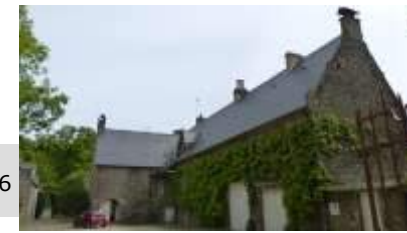
Le bâtiment a été remanié postérieurement à sa construction, notamment en façade est de la partie nord où une porte de garage a été créée.

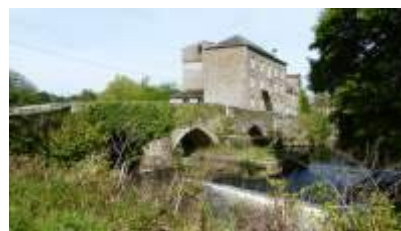
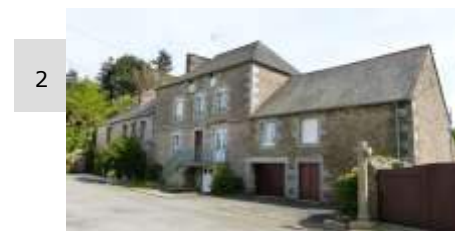
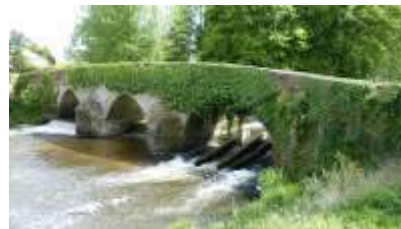
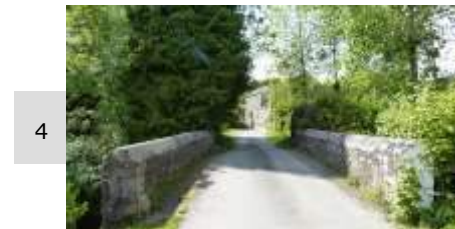
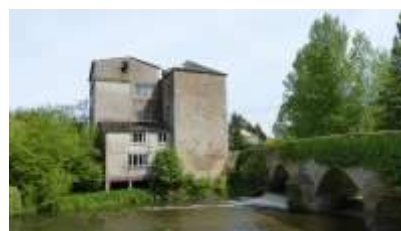
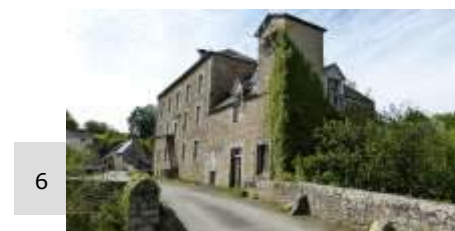
La façade postérieure de la minoterie, contrefortée à ses angles, est flanquée de deux corps de bâtiment construits en béton armé sur pilotis. L'un est couvert d'un toit à longs pans, l'autre d'un appentis. Des silos et entrepôts industriels en rez-de-chaussée, construits en parpaings de béton et couverts de toits à longs pans en matériau synthétique, bordent l'autre côté de la chaussée. Source : [www.patrimoine.bzh](http://www.patrimoine.bzh)

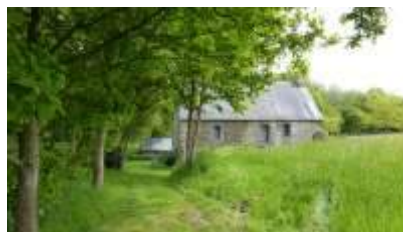
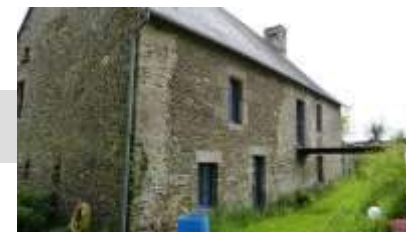
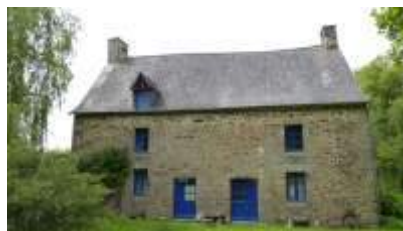
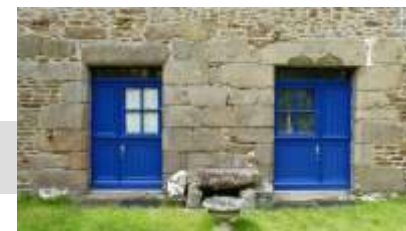
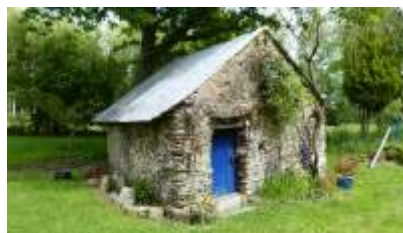
La porcherie couverte en ardoise avait un toit en chaume.

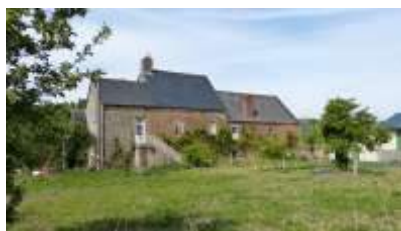
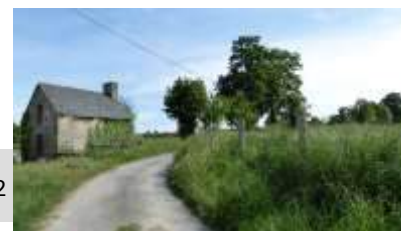
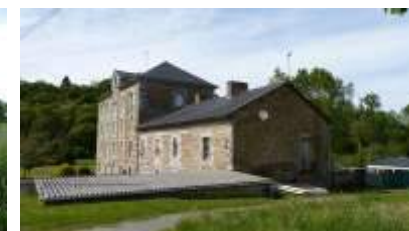
A l'étage subsiste les traces de deux cheminées en granite, la première sur le pignon est et la seconde sur le mur de refend central. La partie ouest de l'étage possède également une cheminée sur le mur pignon. Sa facture est très différente des autres cheminées du manoir puisqu'elle est beaucoup plus récente. Elle est réalisée en bois et son linteau est orné, outre de motifs végétaux, de deux visages humains, l'un masculin à gauche, l'autre féminin à droite, qui semblent être de réels portraits.

En partie centrale ouest du bâtiment subsiste une exceptionnelle ferme de charpente. Elle possède un poinçon long décoré avec des liens courbes qui unissent les arbalétriers à la partie haute du poinçon.

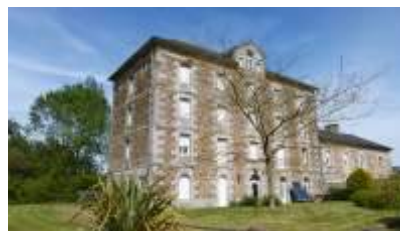
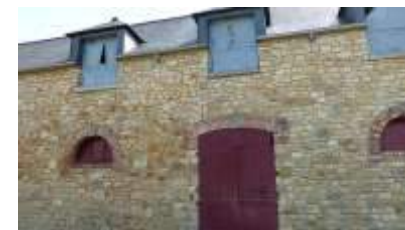
La minoterie, construite en schiste, est de plan rectangulaire. Elle s'élève sur trois étages carrés et un étage de comble couvert d'un toit à croupes en ardoises. Les façades antérieure et postérieure sont rythmées par cinq travées de baies encadrées de pierres de taille et de linteaux en granite. Seules les fenêtres du rez-de-chaussée sont en plein cintre. La travée centrale est amortie par une lucarne-pignon en granite percée d'un triplet : une grande baie en plein cintre flanquée, de part et d'autre, de deux autres plus petites et barlongues. Chaque niveau est souligné par un bandeau en granite. A l'instar des chambranles des différentes baies, les chaînes d'angle, également en granite, sont harpées. L'ancien logis patronal, à un étage carré, est couvert d'un toit à longs pans. De l'autre côté de la cour, sont implantées quelques dépendances dont les anciens bureaux et le laboratoire de la laiterie industrielle, en rez-de-chaussée (constructions en briques et en parpaings de béton). Le paysage hydraulique du site a été fortement remanié. Source : Service de l'inventaire

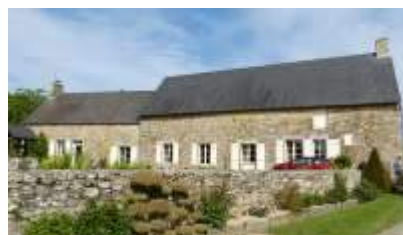
1

Ensemble d'une ancienne ferme très bien restauré.

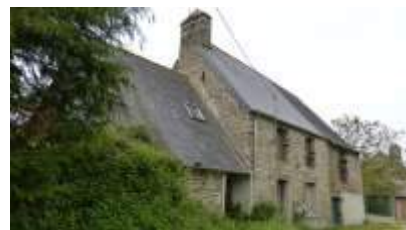
1

Borde le marais de la Folie site départemental.  
Présence dans un alignement orienté est-ouest, d'une porte cintrée à deux claveaux. Elle date probablement du 16<sup>ème</sup> siècle ou 17<sup>ème</sup> siècle.

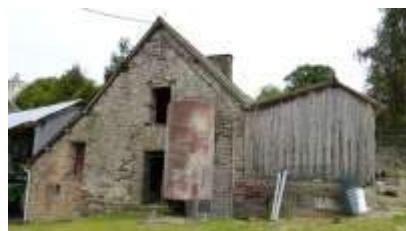
1

Site d'une exploitation agricole, bordant la voie vélo-promenade.  
Cet ensemble de bâtiment est une ancienne ferme comprenant un logis à deux entrées datable probablement du 18<sup>ème</sup> siècle.

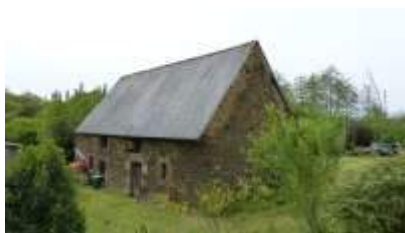
1

Deux bâtiments, anciennes fermes, d'époque différentes (18<sup>e</sup> siècle et fin 19<sup>ème</sup> ou début 20<sup>ème</sup> siècle), se côtoient.

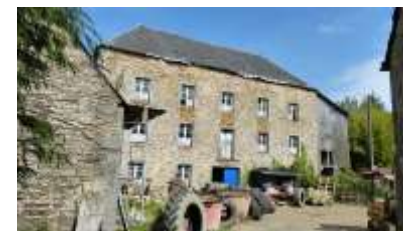
1

Avant le 19<sup>ème</sup> siècle, sur le site était implanté un moulin remplacé par cet édifice imposant.

La propriété comprend également une maison basse bordant la route.

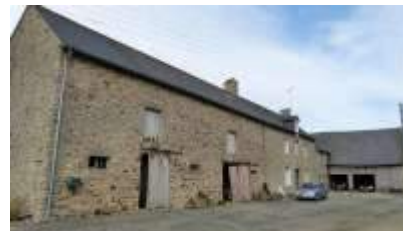
1

Une ferme qui a conservé tous ces bâtiments agricoles : logis, grange, écurie, étable, soue à cochons, fournil.

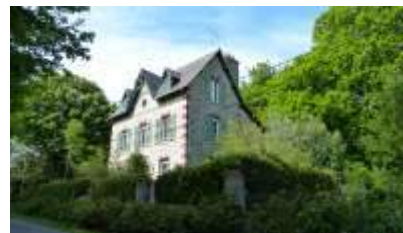
3

Une maison typique du style balnéaire construit dans la première moitié du 20<sup>ème</sup> siècle.

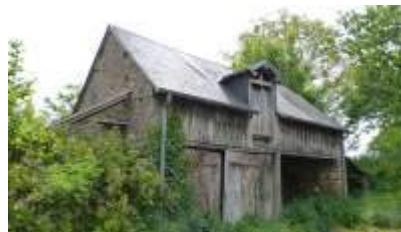
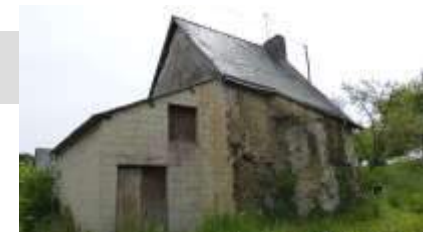
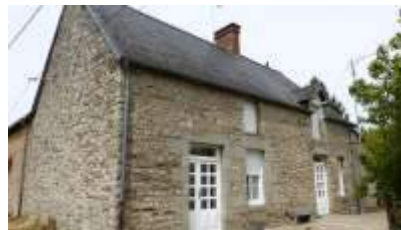
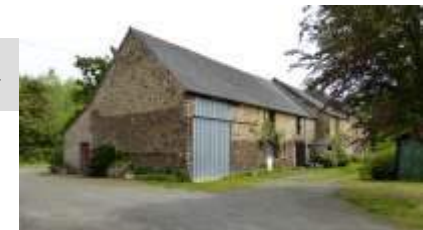
Un ensemble de plusieurs bâtiments où plusieurs familles devaient vivre.

Au sud du village un très alignement de bâtiments, dont l'une des façade ouest montrée une croix de quartz imbriquée dans la maçonnerie.

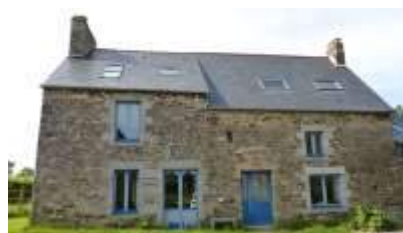
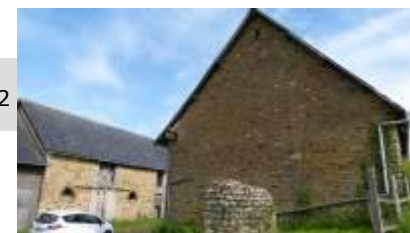
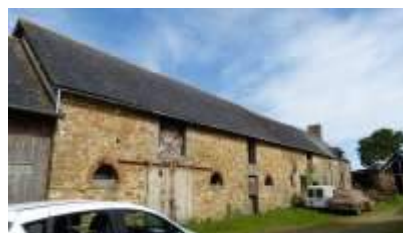
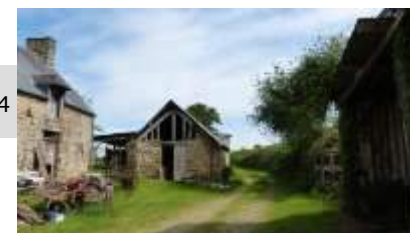
Une ancienne ferme dont il reste les dépendances et un fournil.

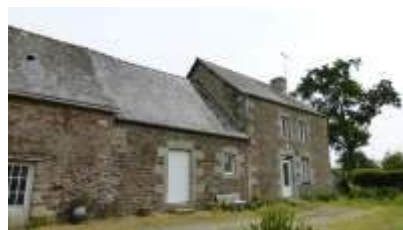
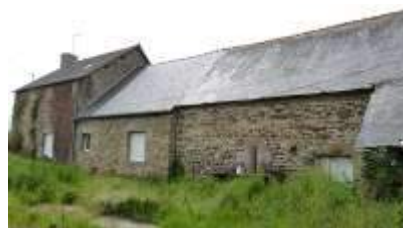
La ferme est construite sur des vestiges d'un bâtiment défensif (présence de meurtrières).

L'ensemble de bâtiments actuels date du 20<sup>ème</sup> siècle et est situé dans une zone humide marécageuse.

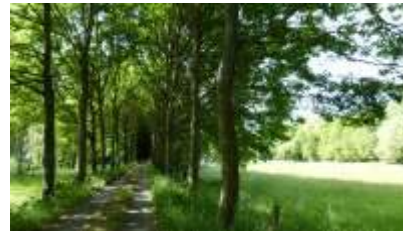
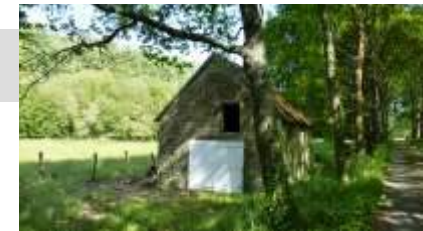
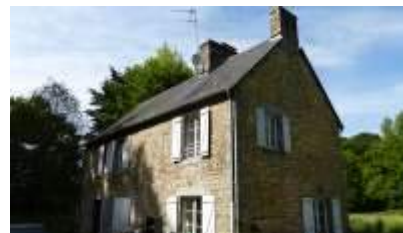
Une belle allée mène à un fournil à pain et une maison du 20<sup>ème</sup> siècle.

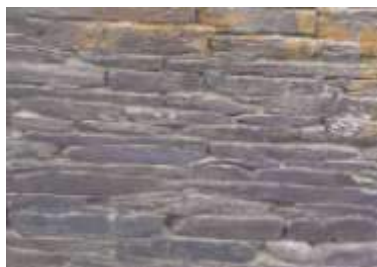
Un  
appareillage  
en moellons  
dont le  
jointoiement  
est  
préférable

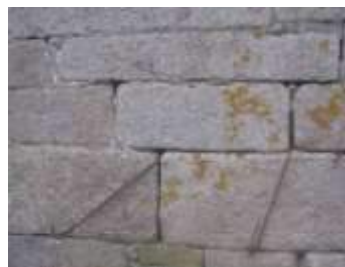
Un appareillage serré  
nécessitant un léger  
jointoiement

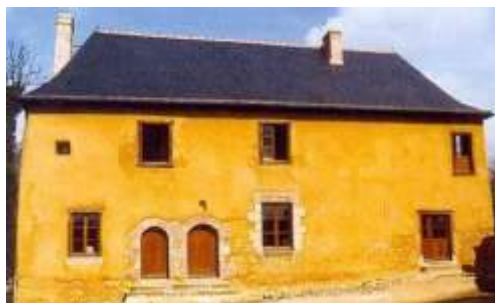
Jointes ou  
enduits à la  
chaux  
naturelle

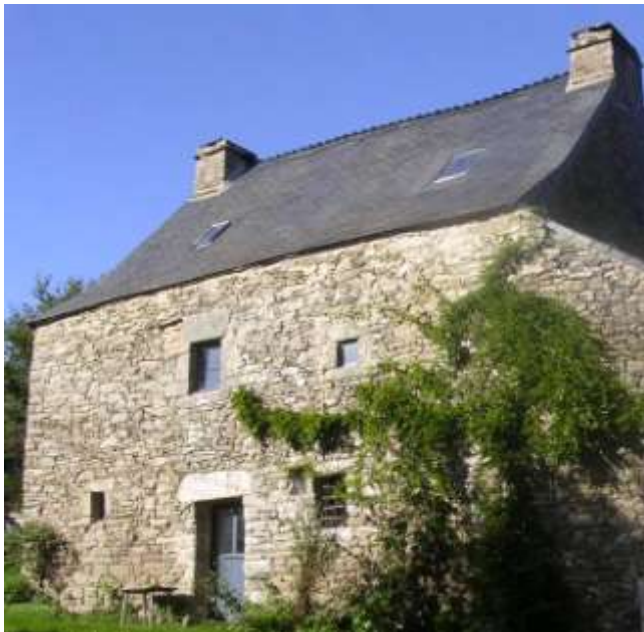
Une bonne restauration pour ce bâtiment du XVIII<sup>ème</sup> siècle : la façade n'a pas été modifiée. Les ouvertures ont gardée leur proportion et pour éviter l'agrandissement ou la création d'ouvertures, des menuiseries d'un seul carreau ont été préférées.

Les ouvertures anciennes sont des rectangles en hauteur.

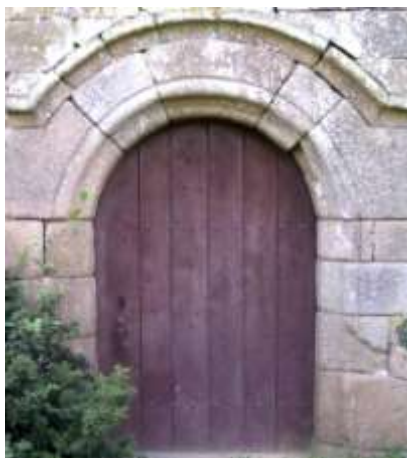
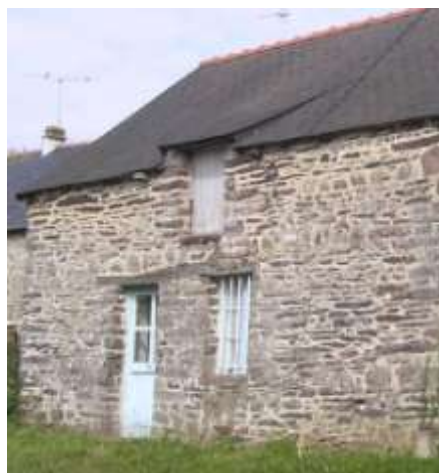
Menuiserie  
ancienne : porte  
pleine en  
assemblage de  
planches

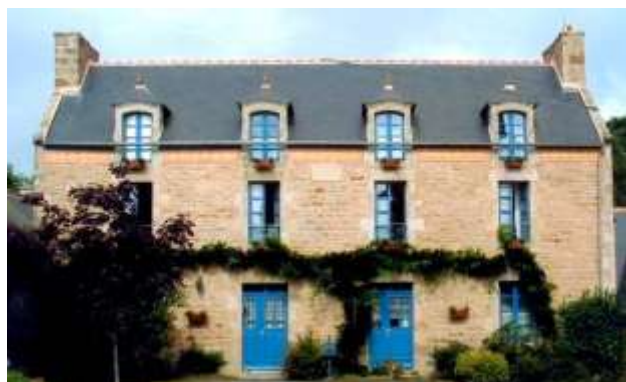
Menuiserie de  
couleur bleu clair  
avec une porte  
d'un seul battant.  
Menuiserie pleine  
de la gerbière  
Barreau à la  
fenêtre

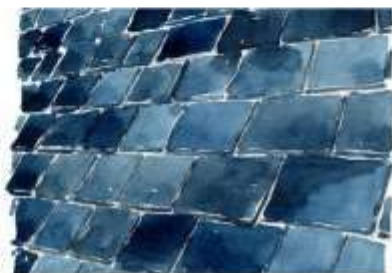
L'ardoise impose une pente minimum.

-besoin technique ; sa forme est adaptée au matériau local, l'ardoise naturelle du pays, qui impose une pente minimum (42°).

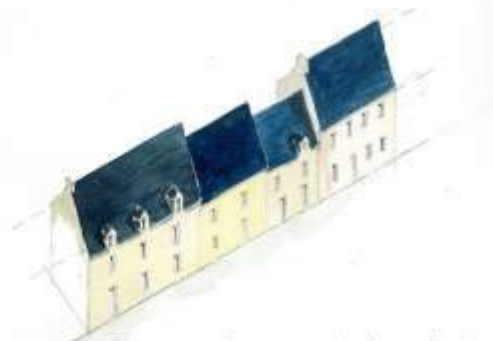
Chaque nouvelle maison peut s'accrocher à une première, ou s'intégrer dans du bâti déjà existant.

De plus, ce système à deux versants symétriques et pignon droit favorise une bonne insertion urbaine : chaque maison peut s'accrocher à une première, ou s'insérer entre deux maisons pré-existantes.

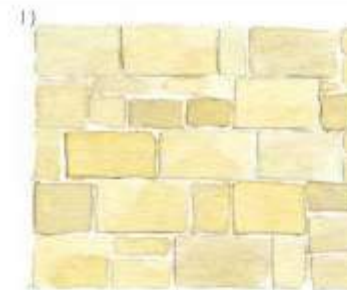
*appareillage en pierre de taille avec joints réguliers*

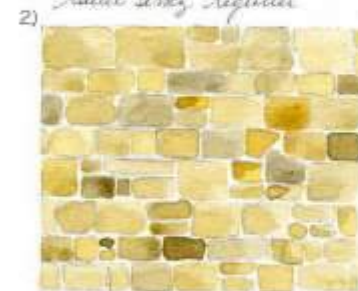
*appareillage en moellons avec joints réguliers*

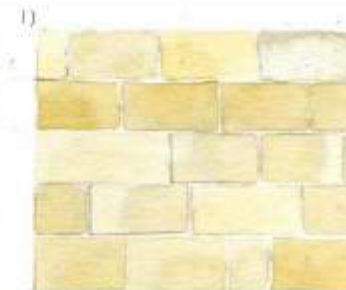
*appareillage en pierre de taille régulière*

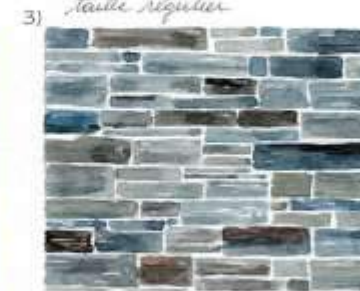
*appareillage en pierre de schiste assisée*

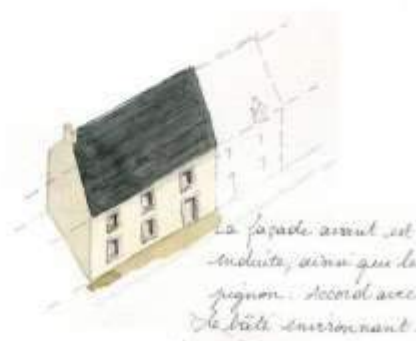
La façade avant est enduite, ainsi que le pignon, d'accord avec le bâti environnant.

Le pignon, quant à lui, souvent orienté face aux intempéries et, de plus, visible depuis la voie publique, sera enduit, de la même manière que la façade avant (même couleur et aspect).

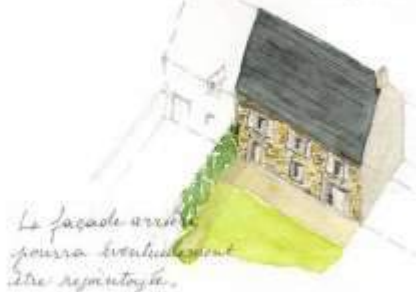
La façade arrière pourra éventuellement être rejointoyée.

La façade arrière sera éventuellement laissée à nu, et rejointoyée pour assurer l'étanchéité.

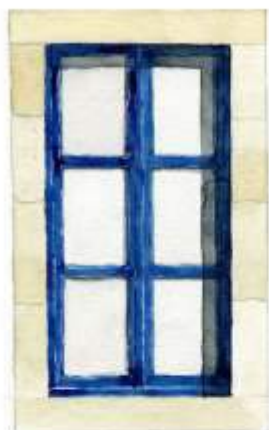
Fenêtre à 2 vantaux, 6 carreaux, en bois peint.

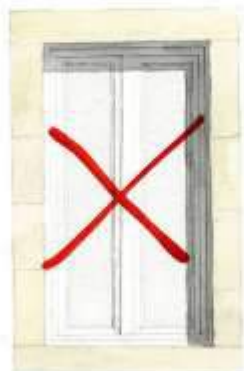
2 vantaux, à profilé épais en plastique blanc. À éviter.

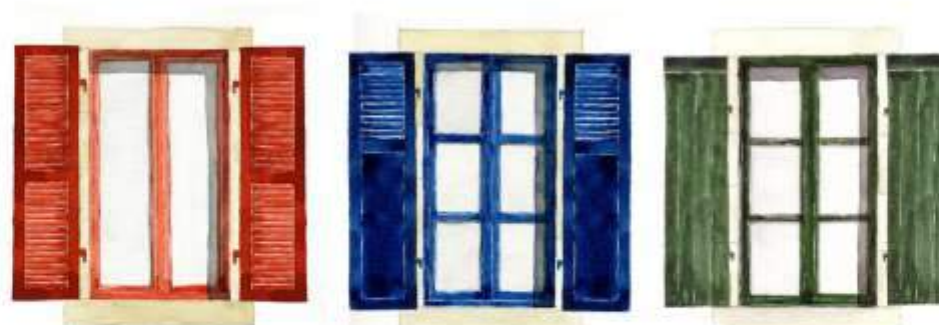
EXEMPLES DE PORTES A REPRODUIRE OU A CONSERVER

volets persiennés, utilisés pour les étages.

volets semi-persiennés

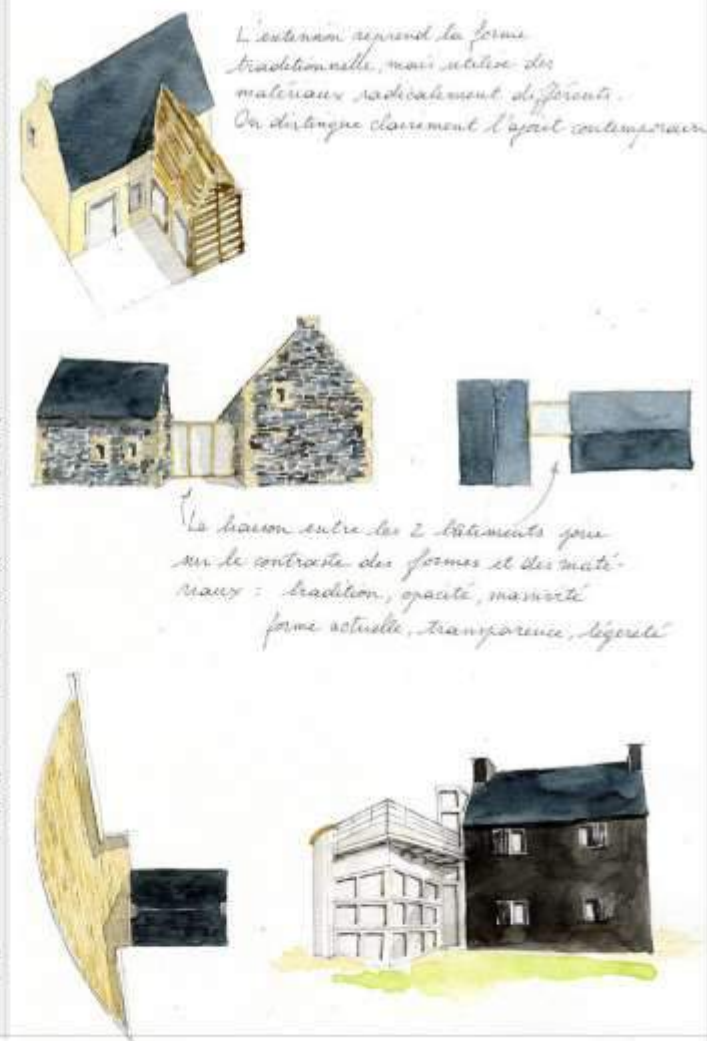
projet d'extension à Plounevez-Lochrist.  
Architectes: Pabst et Pantz  
On distingue très bien la forme caractéristique de la maison bretonne et son ajout contemporain.
