Boiseries du choeur

LOCALISATION : église paroissiale Saint Barnabé

Niche de couronnement de retable

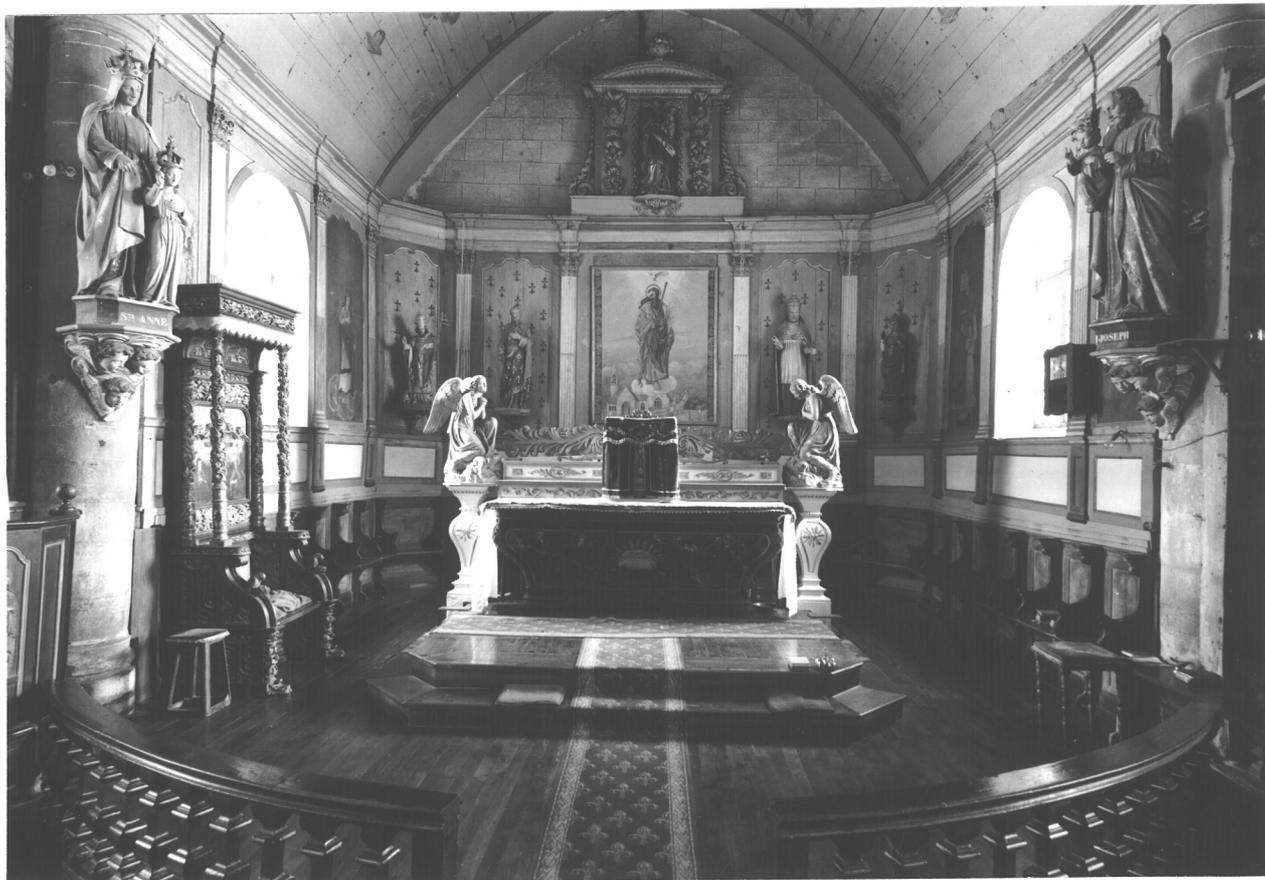
67.56.726.V.

Boiseries du Choeur :

vue d'ensemble

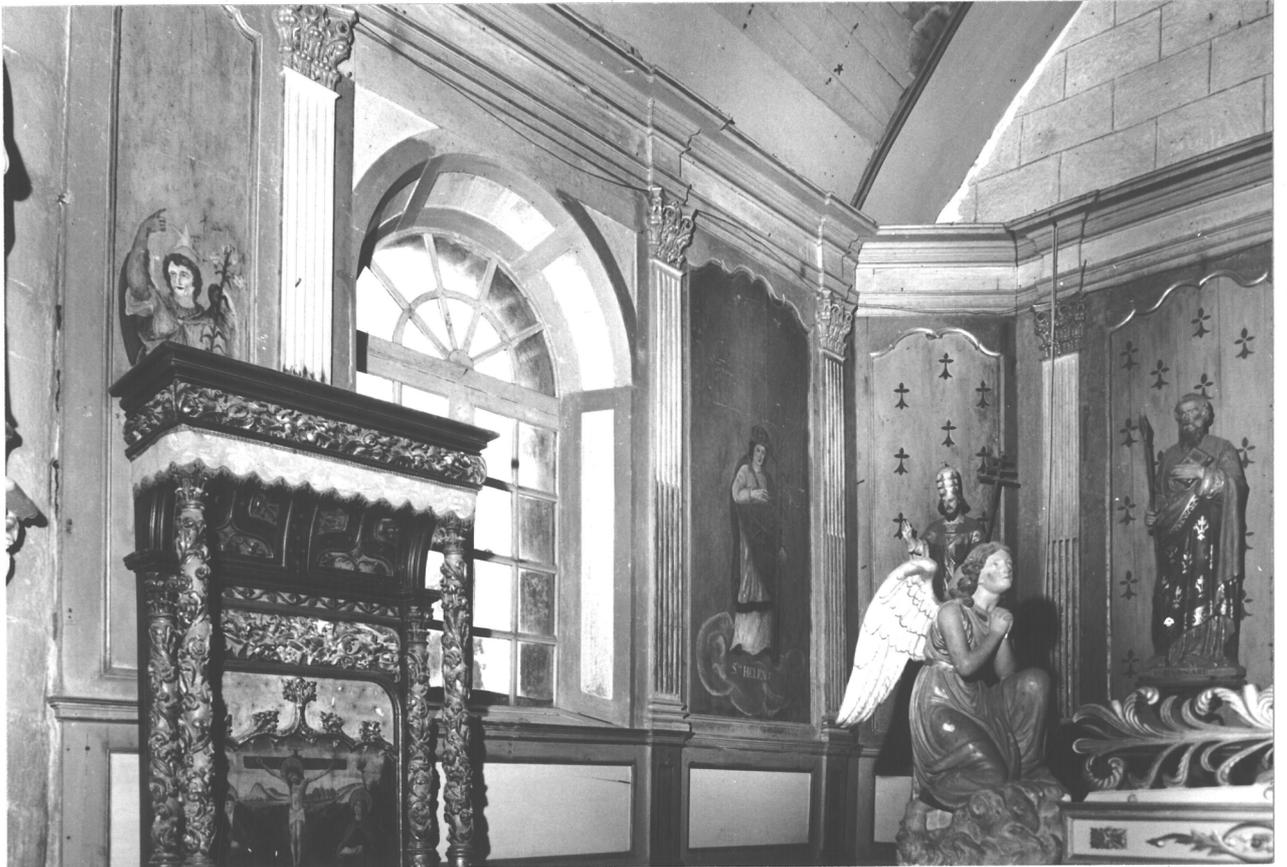
67.56.730.V.

Les panneaux Est, formant retable, sont ornés de consoles avec statues et peints d'un semis d'hermines, sauf le panneau central représentant saint Barnabé avec pour fond l'église paroissiale. Les panneaux Nord et Sud encadrant les fenêtres représentent des personnages du Nord vers le Sud: ange de l'Annonciation; sainte Hélène; Sainte Anne et la Vierge; Vierge de l'Annonciation.

Boiseries du Choeur :

Mur Nord

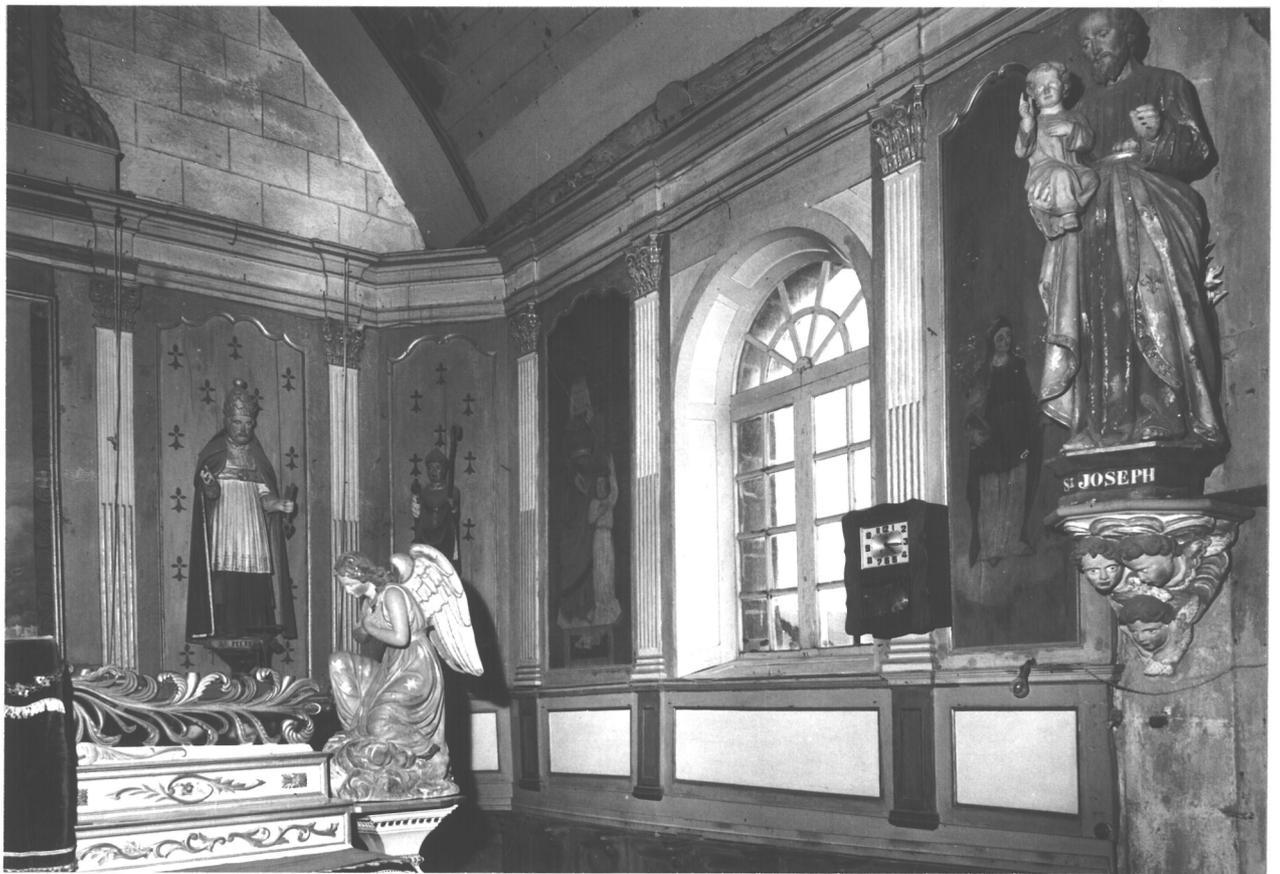
67.56.729.V.

Boiseries du Choeur :

Mur Sud

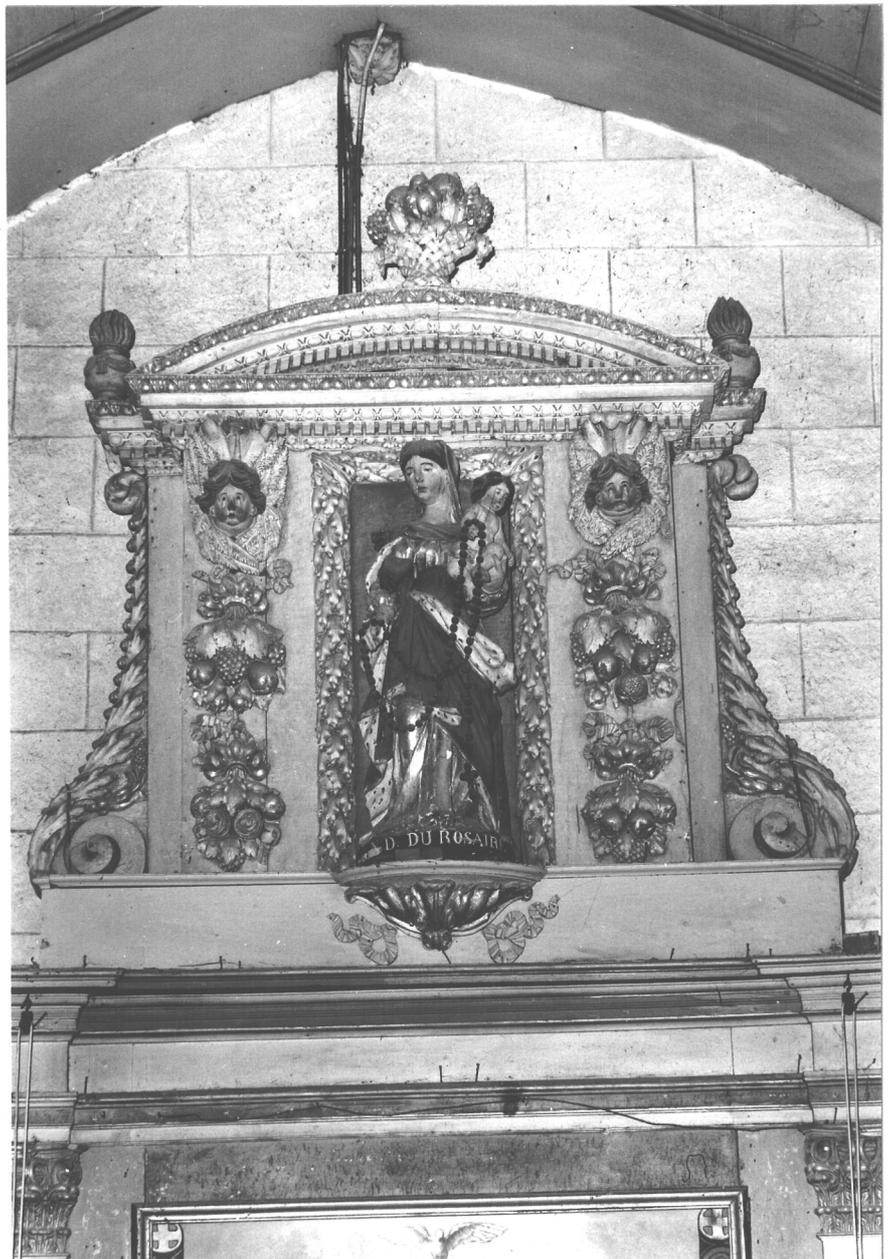
Niche de couronnement provenant du retable Sud, architecturé. Soubassement plat portant la console de la niche à culot feuillagé. Niche formée d'un cadre rectangulaire à frise de laurier encadrée de chutes de fleurs issues d'un angelot. Entablement droit à petits retours en retrait orné de palmettes, de denticules et d'oves. Fronton cintré. Corbeille de fleurs et pots à feu en couronnement. Volutes feuillagées formant épaulement. Dans la niche statue de la Vierge du Rosaire (cf. sous-dossier).

Bon état de conservation. La niche provient du retable Sud. Elle en a été détachée probablement vers 1835 au moment où le retable provenant de la chapelle du Merzer (?) a été adossé au mur Est du bras Sud : la hauteur du mur ne permettait pas de conserver la niche.

Retable du Choeur :
Partie supérieure avec Statue
de Notre-Dame du Rosaire
Cliché DAGORN
67.56.727.V.
