LIGNOL

Saint Yves  
CHAPELLE SAINT YVES

Elément sculpté d'architecture 39.04

VIERGE DE PITIE

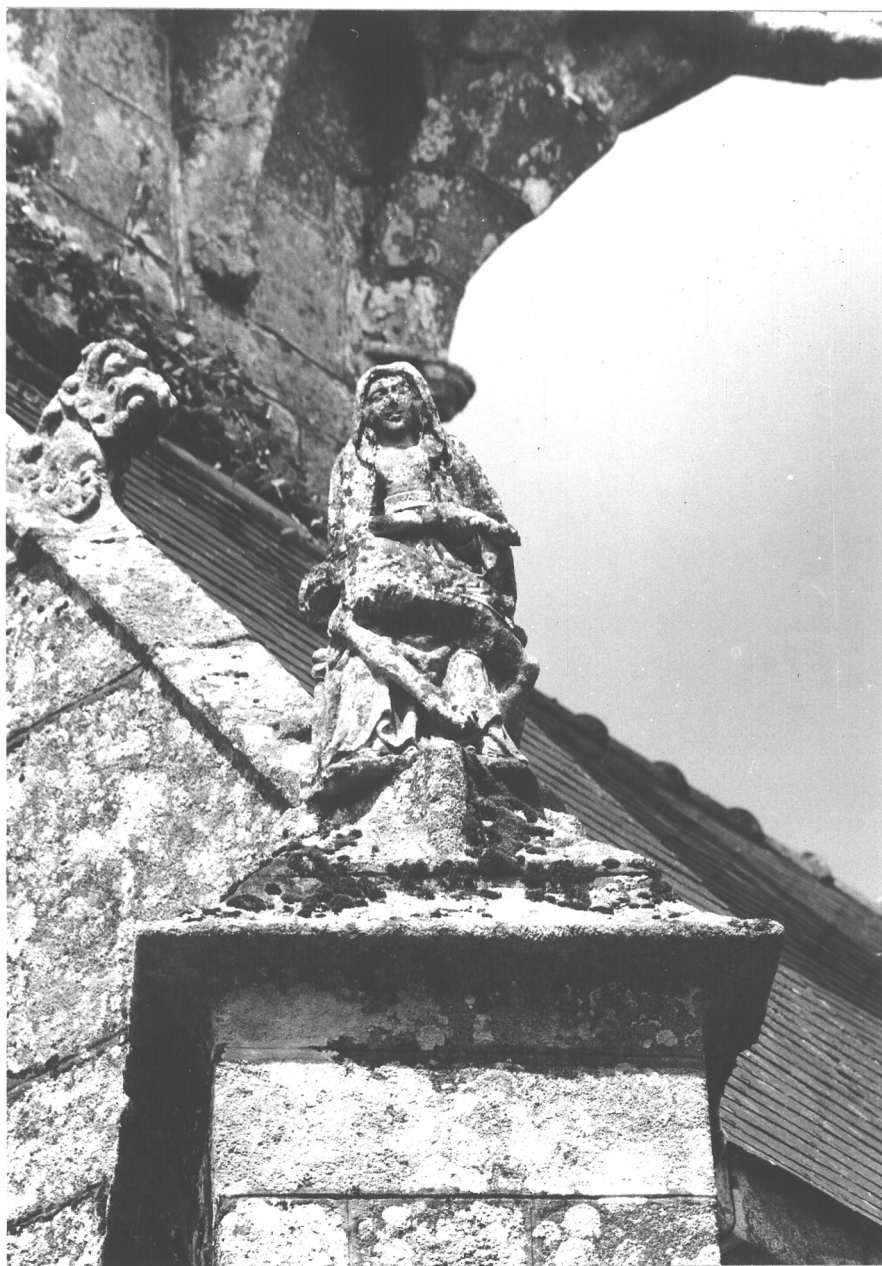
67.56.598 V

- nature : granite gris à grain moyen.
- aspect : lisse.
- revers : non travaillé.
- assemblage : un élément unique.

- Bon état.
- altération : érosion; lichens.

Pieta du rampant sud  
(pignon ouest)
