LOCALISATION : Eglise paroissiale Saint-Malo

1. TITRE : table de communion, barrant le choeur et les bras de transept en délimitant le choeur liturgique.

LOCMALO

Table de Communion

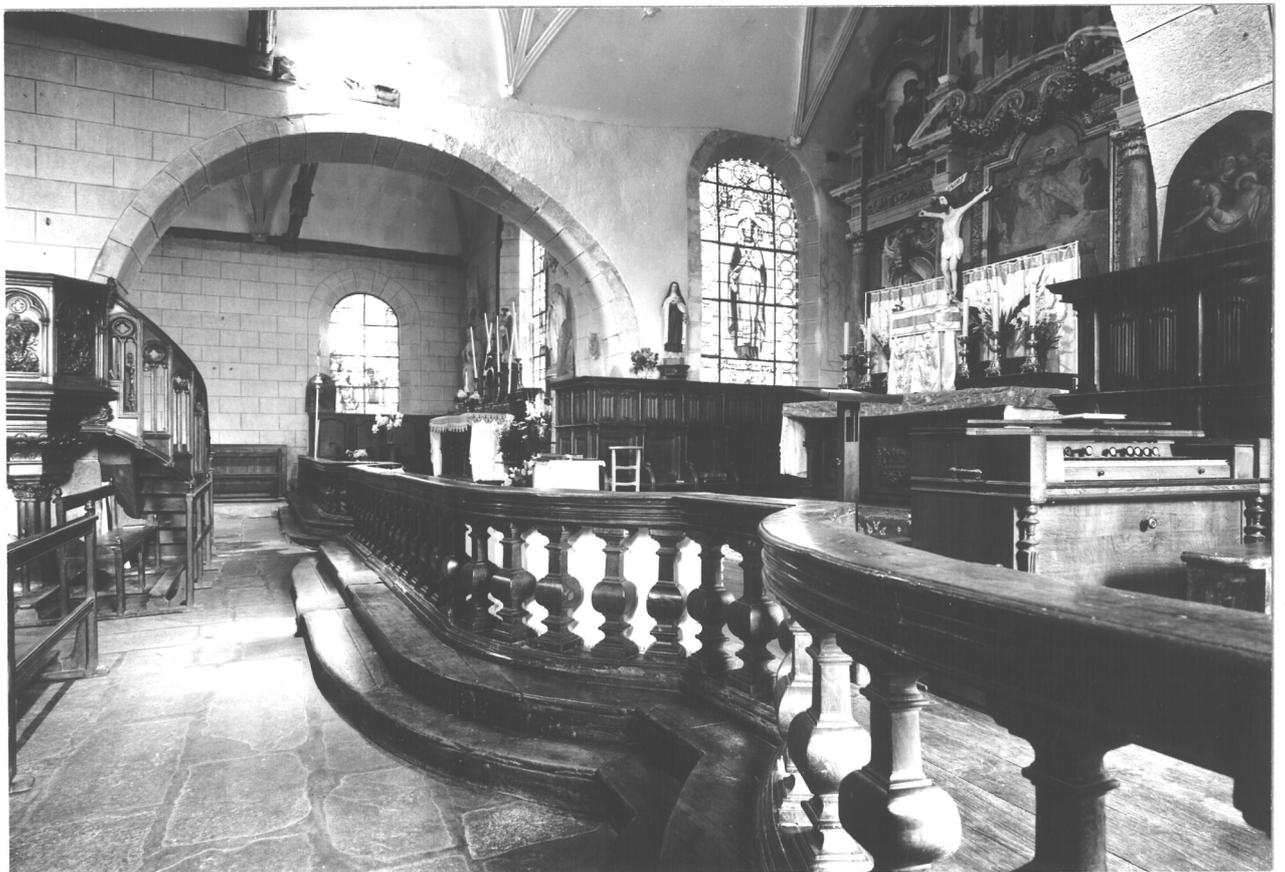
67.56.1051.V.

Balustrade, formant table de communion, posée sur un emmarchement à deux degrés, délimitant le choeur liturgique en englobant les autels latéraux. Le plan est rectiligne avec légers retraits au niveau des arcades. Une portion cintrée formait ressaut au droit du maître-autel. La balustrade est ouverte par cinq portillons au niveau des autels et des arcades. Les balustres sont de plan carré à panse massive; soubassement et tablette sont moulurés.

La balustrade a été amputée d'une portion convexe au droit du maître-autel à la fin du XIX^e siècle.
