BULAT PESTIVIEN

BODEILLO

MANOIR

HISTORIQUE ET CONCLUSIONS: MANOIR 16E SIECLE DETRUIT; CONSTRUCTION 17E SIECLE EN PARTIE DETRUITE

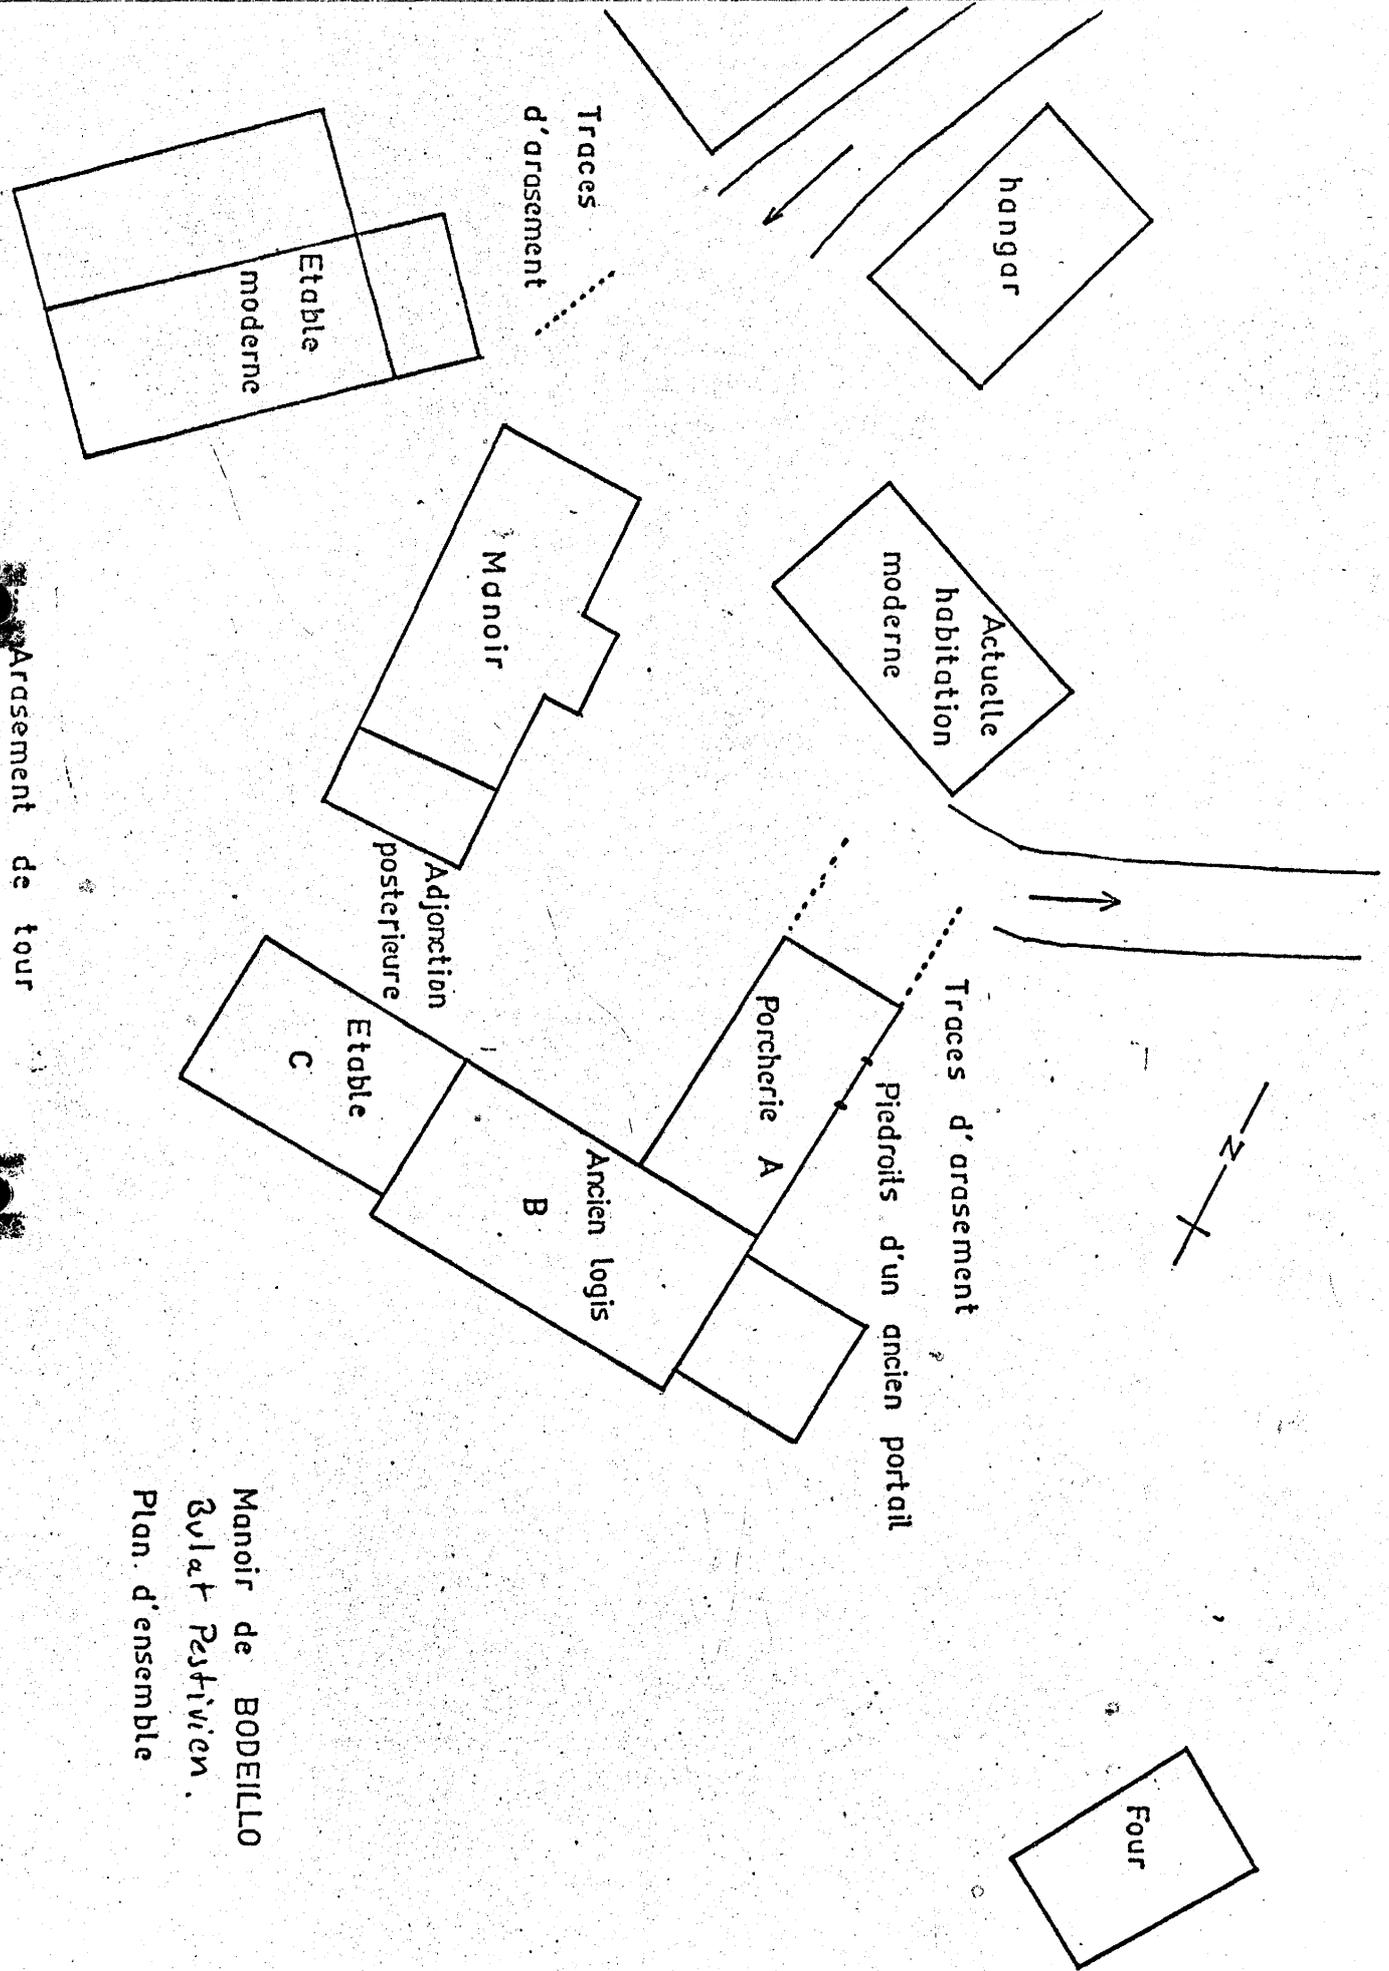
Manoir de BODEILLO
 Zulaet Restivien.
 Plan. d'ensemble

Les bâtiments de l'actuelle exploitation rurale dont fait partie le manoir s'organisent autour d'une cour ouverte, rectangulaire dans le sens Nord-Sud.

Le manoir constitue avec le poulailler mitoyen le côté Ouest de cette cour. L'angle Sud-Est est fermé par deux corps de bâtiments en équerre.

Une porcherie à l'Est (A).

Un ancien logis désaffecté (B) auquel est accolé une étable (C) au Sud.

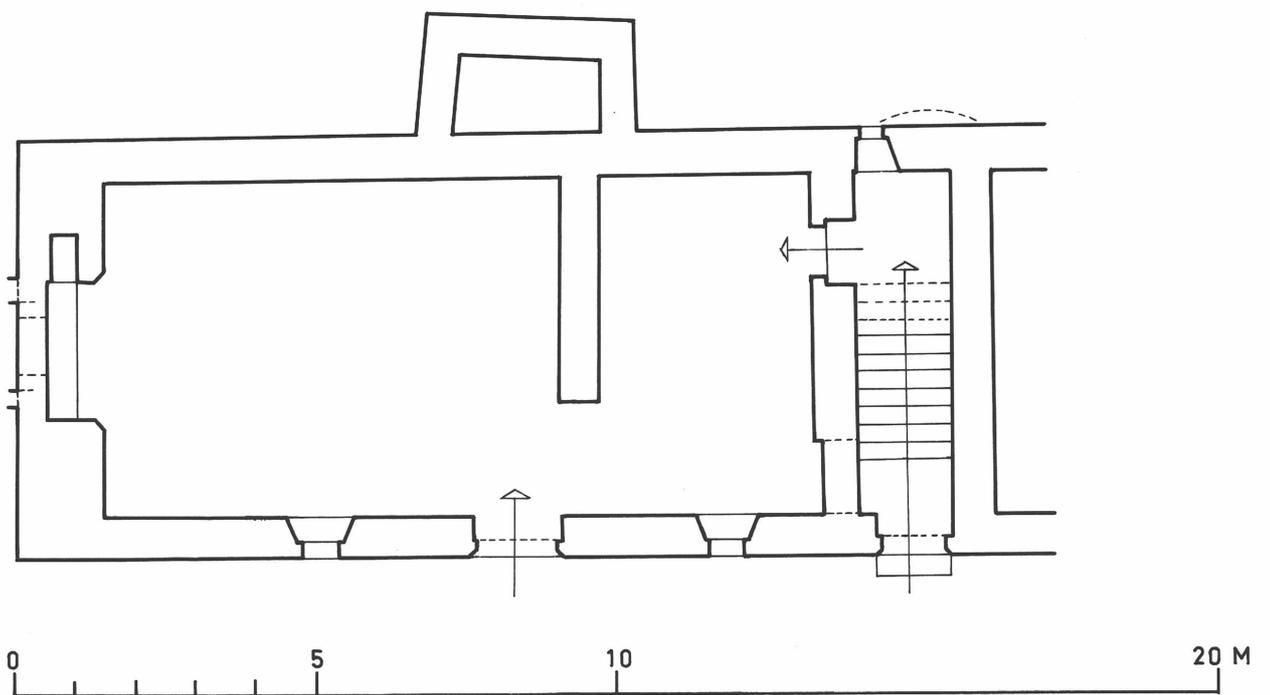
Pl. 1 Plan du Rez-de-Chaussée

L'édifice actuel est un corps de bâtiment de plan rectangulaire (longueur H. O. 16,20 m - longueur D. O. 14m), simple en profondeur (largeur H. O. 7m - largeur D. O. 5m).

Un mur de refend transversal isole au Sud une cage d'escalier étroite (1,50 m) comportant un escalier droit de granit (Cf. distribution intérieure) d'une grande pièce au Nord recoupée transversalement par une cloison de maçonnerie moderne sur toute la hauteur du rez-de-chaussée et sur les 2/3 de la profondeur.

Dans l'angle Sud-Est, un petit cellier sous l'escalier.

Dans le massif de maçonnerie en saillie, sur le mur Est, est pratiqué le conduit des latrines aménagées au 1er étage.

Les communications sont simples. On accède à la pièce principale par une porte ouverte dans la façade Ouest.

Deux portes sont ouvertes dans le mur de refend :

- l'une à l'Est, donne accès au cellier

- l'autre à l'Ouest, actuellement murée, permettait le passage de la pièce principale à la cage d'escalier.

L'accès à l'escalier se fait par une porte ouverte dans la façade Ouest.

Le mur pignon Nord est très épais (1,45 m). Deux conduits de cheminée y sont pratiqués ainsi qu'un petit four dans le piedroit Est de la cheminée du rez-de-chaussée ; un four plus important s'appuyait sur lui : les traces d'arrachements en sont visibles sur le parement extérieur du mur.

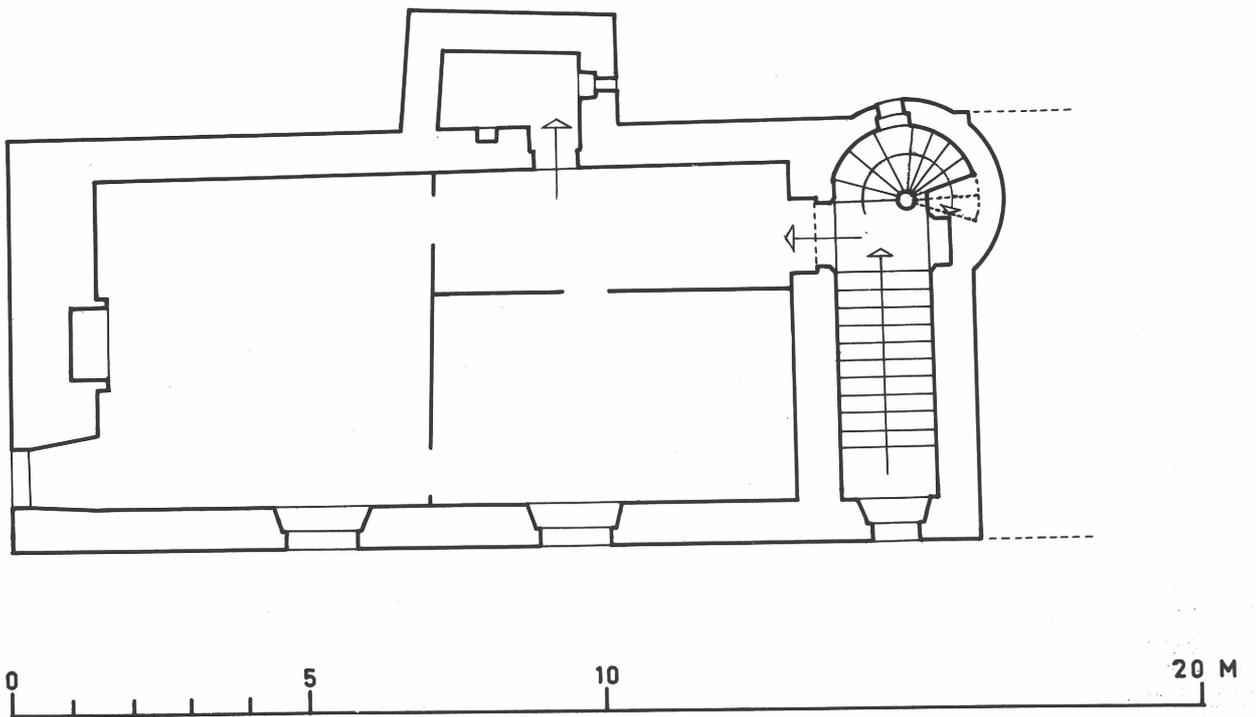
Pl.II Plan de l'étage

* 1er étage

Le palier distribue au Nord une grande pièce recoupée par des cloisons de bois modernes. Du vestibule on accède à une petite pièce rectangulaire en saillie sur le mur Est correspondant aux anciennes latrines.

Sur le palier, face à la porte Nord, une porte aujourd'hui murée donnait accès au corps de bâtiment mitoyen disparu au Sud.

L'angle Sud-Est est occupé par une tourelle en demi hors-oeuvre, qui abrite une petite cage d'escalier donnant accès aux combles (Cf distribution intérieure).

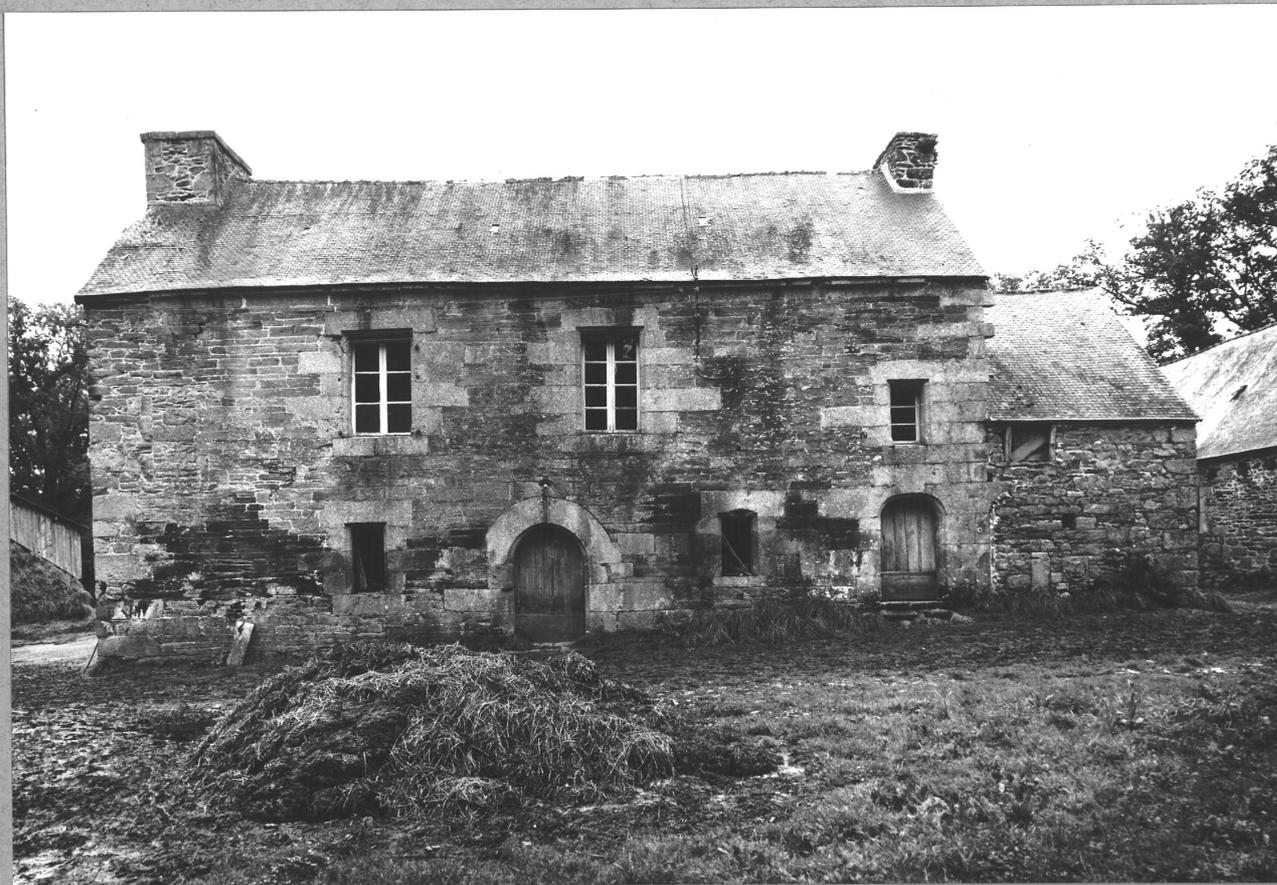
MANOIR DE BODEILLO

Ecu à droite de la
porte d'accès à l'escalier

Dans le mur du poulailler qui prolonge la façade, est réemployé un écu. (Cf Annexe).

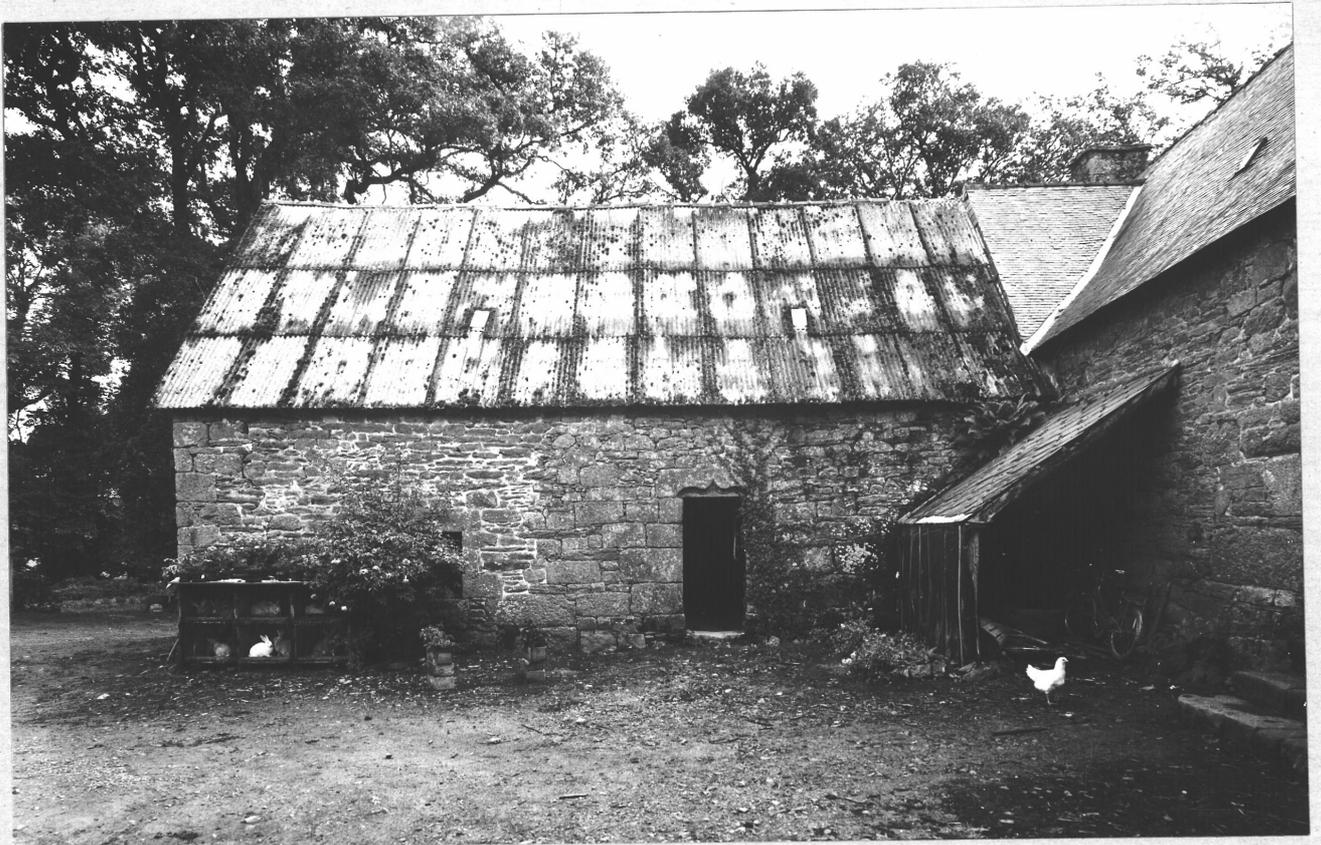
MANOIR DE BODEILLO

Porcherie (A)- façade Est :
ancien piédroit du portail

Les bâtiments A et C sont relativement modernes, mais réemploient des éléments anciens (Cf. sous-dossiers). En particulier, la maçonnerie du mur Est de la porcherie englobe les piedroits d'un ancien portail d'entrée.

d'accès sont englobés dans le mur Est de la porcherie (A) vraisemblablement dans leur position originelle.

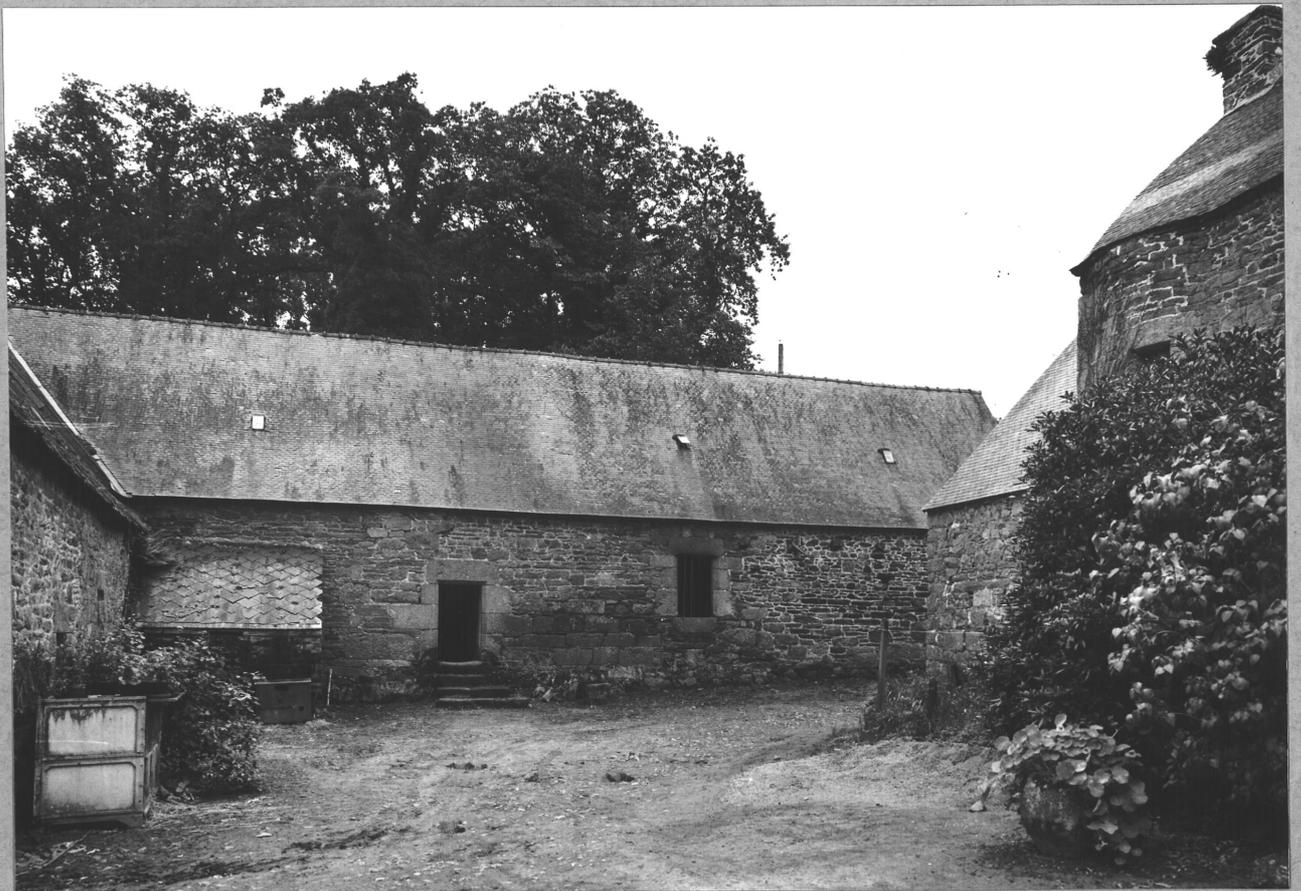
MANOIR DE BODEILLO

Ancien logis des fermiers (B)
façade Sud

La deuxième cour s'étendait comme aujourd'hui derrière la façade postérieure. Il subsiste au Sud l'ancien logis des fermiers mentionné par l'aveu ("plusieurs autres logements"). Les piedroits de l'ancien portail
