BULAT PESTIVIEN

CLOS BRAS(LE)

MANOIR

MANOIR DU CLOS BRAS

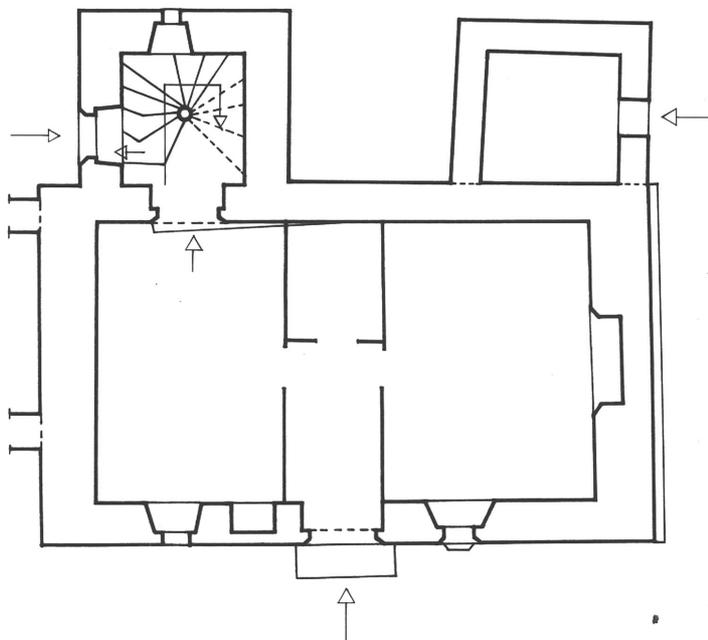
Pl. 11 Plan

Le plan rectangulaire du logis est complété sur la face postérieure par la tourelle d'escalier, de plan carré, située près de l'angle Nord-Ouest,

qui contient un escalier en vis ; la tourelle comporte deux accès : par le mur Nord du manoir et à l'extérieur, par le mur Ouest de la tourelle.

Un appentis, de plan grossièrement carré, sans communication avec le logis, et construit dans l'angle Nord-Est, le mur Est prolongeant le pignon Est du logis.

La pièce du rez-de-chaussée est partagée par des cloisons de bois.

Les deux murs-pignons du logis sont plus épais que les murs goutterots.

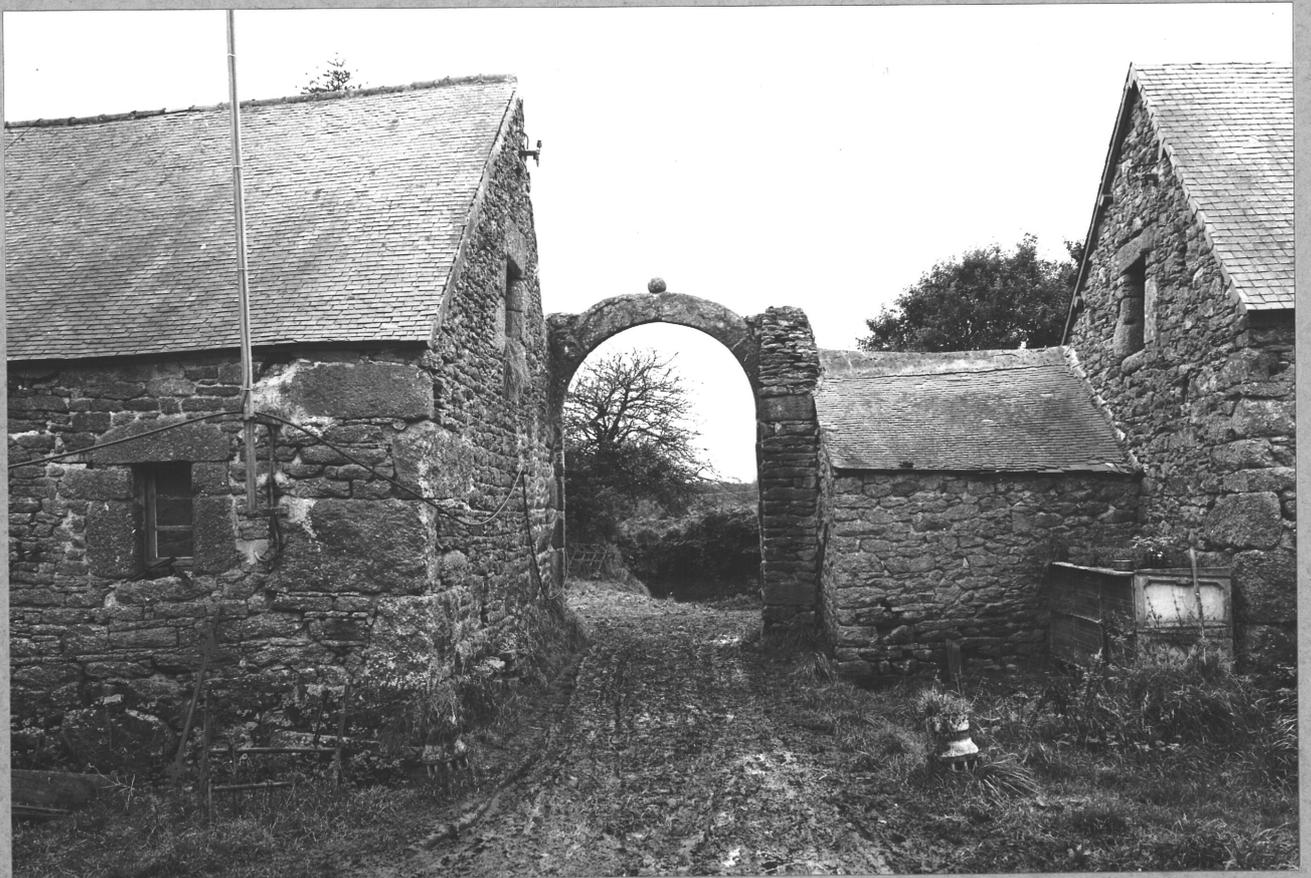
Face Nord du portail

Il comprend une porte cochère et une porte piétonne, qui actuellement sert de porte d'entrée à un petit local en appentis.

La porte cochère est en arc plein cintre chanfreiné à quatre claveaux, sommé d'une boule.

La porte piétonne, à l'Ouest est en arc plein cintre chanfreiné à deux claveaux.

Le piedroit commun aux deux portes est épaulé sur le côté Nord par un contrefort.

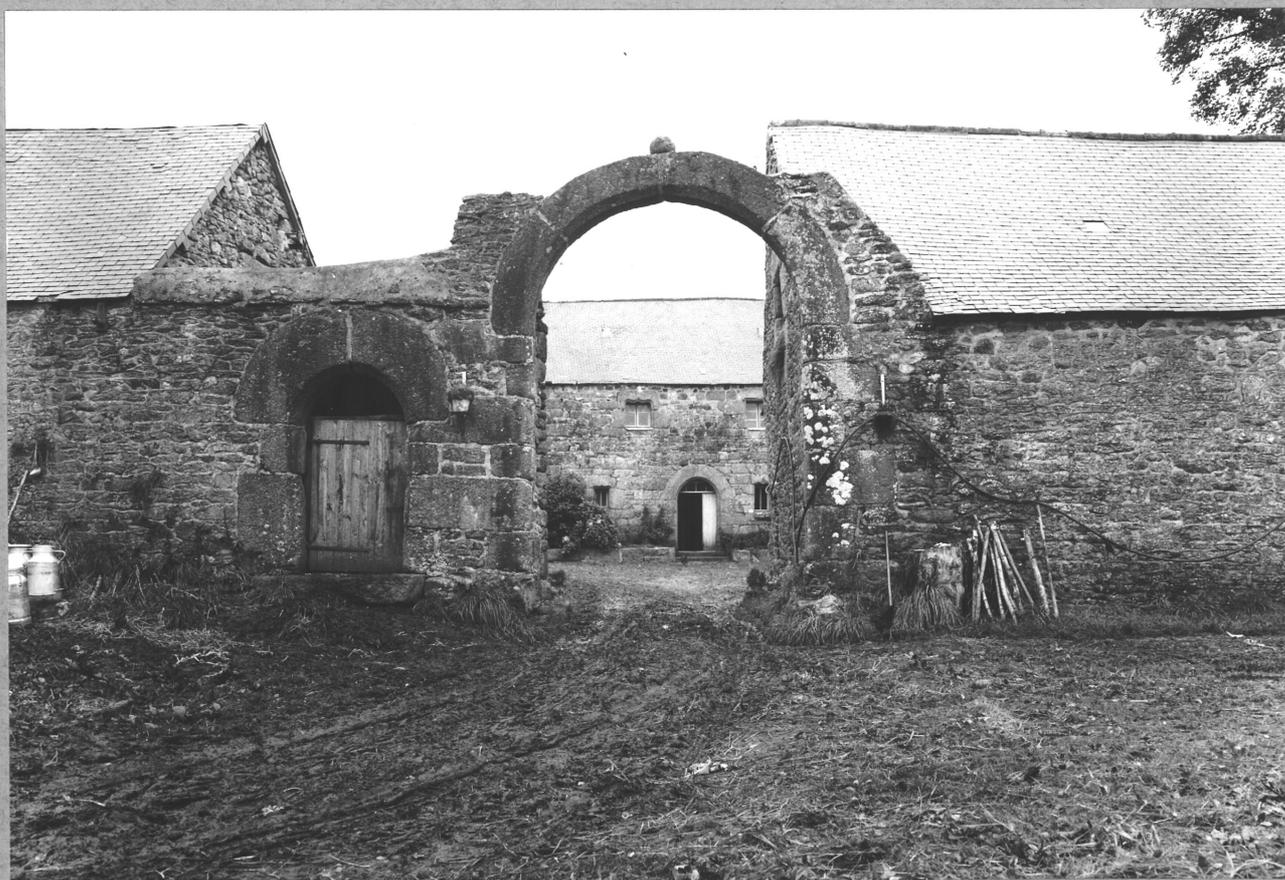
Vue de l'entrée vers
le Nord

Le manoir est isolé, environné de champs ; il est situé sur le flanc d'un coteau en pente douce vers l'Est, d'où l'on découvre un vaste panorama vers le Nord-Est.

Le manoir est construit autour d'une cour rectangulaire ouverte sur le côté Ouest. Le logis occupe le côté Nord de cette cour, avec façade antérieure aspectée au Sud ; une aile de communs le prolonge à l'Ouest. Le côté Sud de la cour est occupé par deux bâtiments de part et d'autre du portail d'entrée. Un hangar ferme partiellement le côté Est.

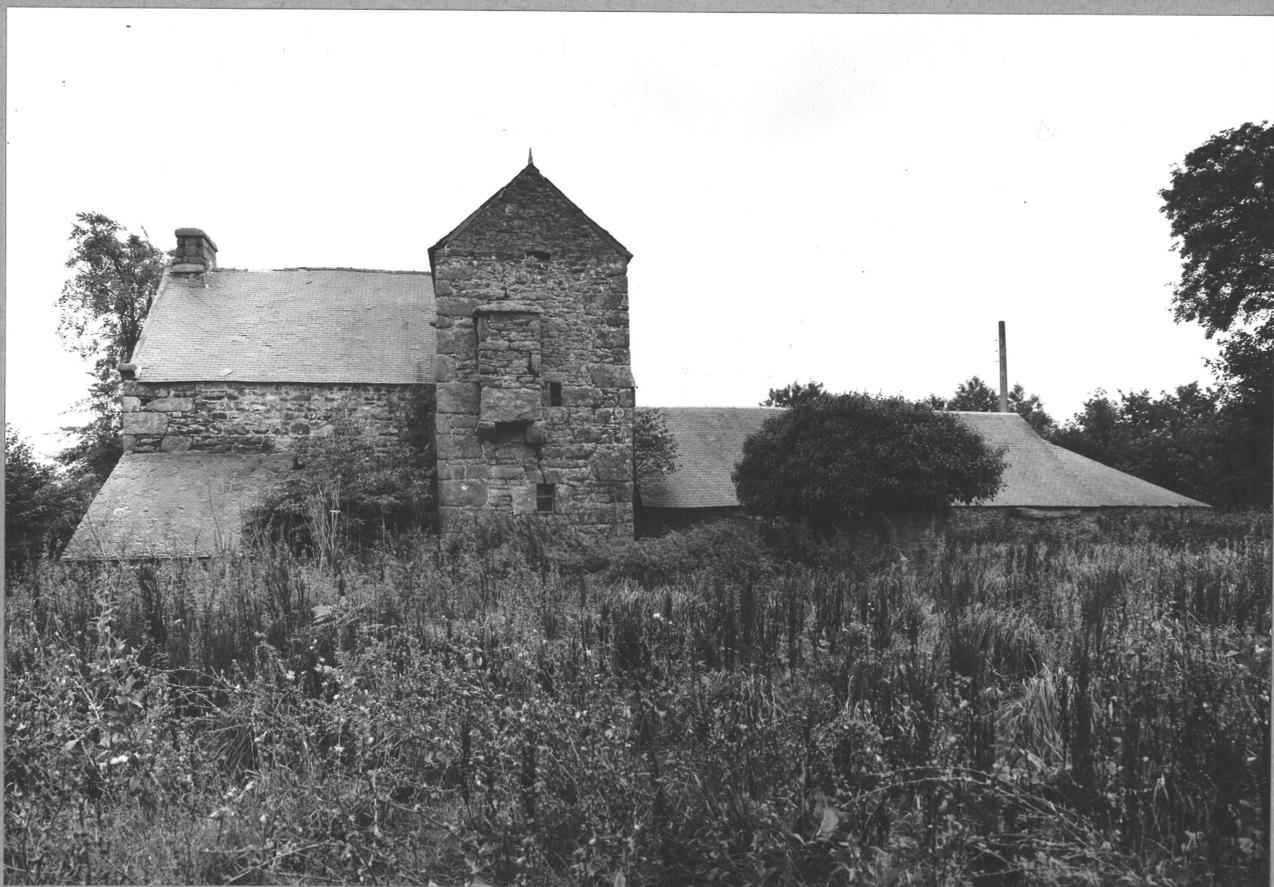
Face Nord du logis

Le mur du manoir est aveugle.

L'appentis s'ouvre par une porte étroite, sur le mur Est ; les autres murs sont aveugles.

La tourelle s'ouvre sur le mur Ouest par une porte à piedroits chanfreinés ; la face Nord comporte à l'étage la saillie des "cabinets" construits en encorbellement sur deux corbeaux de formes irrégulières ; cette face est ouverte de deux petites fenêtres rectangulaires ; la partie supérieure est remaniée.

La face Est est aveugle.

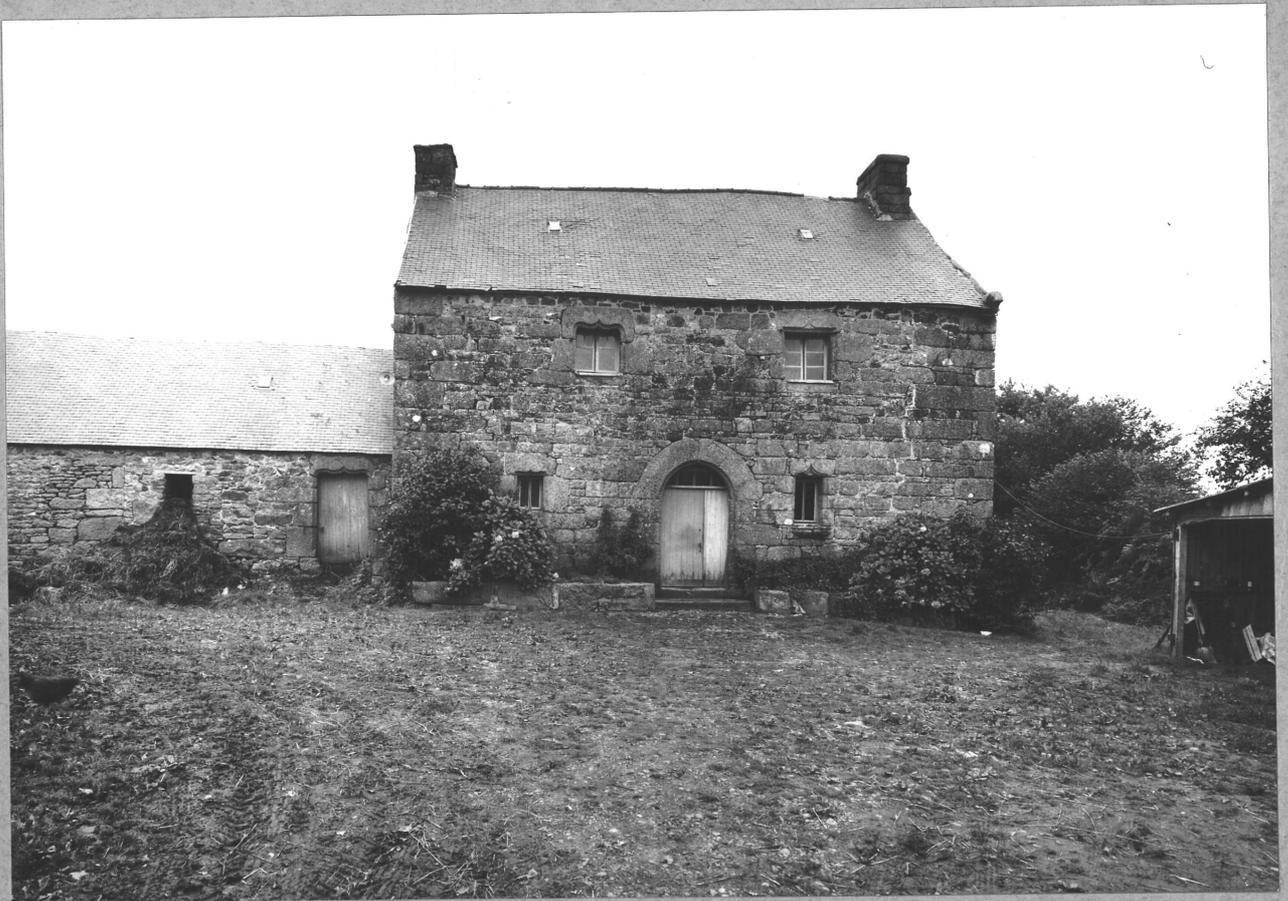
Vue générale de la
façade Sud du logis

Composition irrégulière : Deux niveaux d'ouvertures ; la porte est axiale ; à l'Est une travée de fenêtre apparait. Les fenêtres à linteaux ornés d'accolade sont de formes et de grandeurs variables.

La porte est en plein cintre à deux claveaux, moulurée d'un cavet ; à gauche petite fenêtre à linteau droit orné d'une accolade peu marquée ; à droite s'ouvre une fenêtre un peu plus grande, à linteau droit orné de trois accolades en retrait l'une sur l'autre, à pointe très élevée ; le linteau porte une inscription gravée (Cf. Annexes) ; cette fenêtre a une pierre d'appui saillante moulurée d'un cavet et de deux tores d'épaisseur inégale.

Au deuxième niveau, s'ouvrent deux fenêtres carrées ; à gauche, le linteau est profondément échancré en accolade très ondulée, le soffite étant lui-même en accolade ; à droite, à l'aplomb de la fenêtre du rez-de-chaussée, la fenêtre a un linteau droit mouluré d'une accolade à pointe très peu marquée.

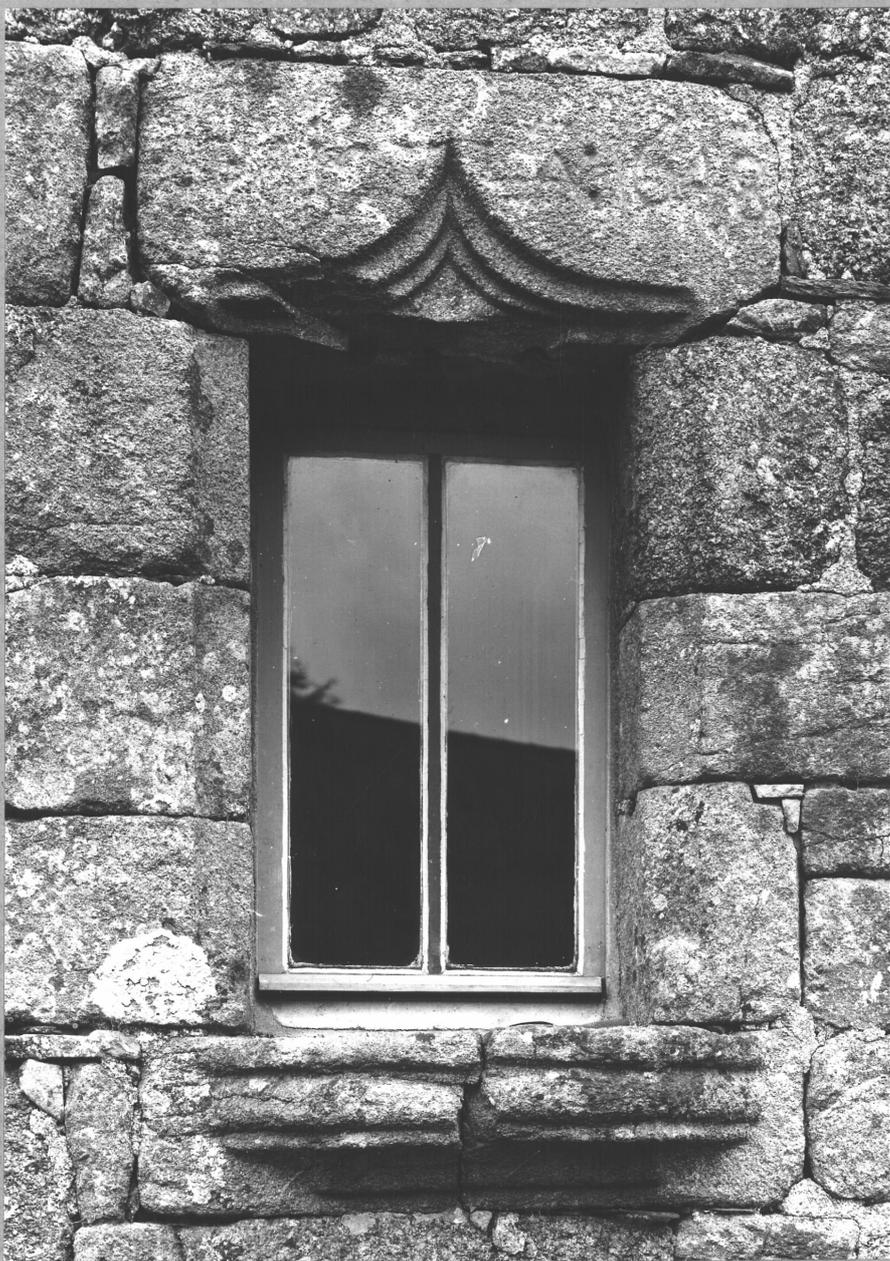
Façade Sud, détail :
linteau de la fenêtre
Est du rez-de-chaussée

D'après la date gravée au-dessus de la fenêtre Est de la façade Sud,
le manoir du Clos Bras devait être achevé en 1648.

Façade Sud du logis, linteau de la fenêtre Est du rez-de-chaussée.

F A I C T L A : 1648

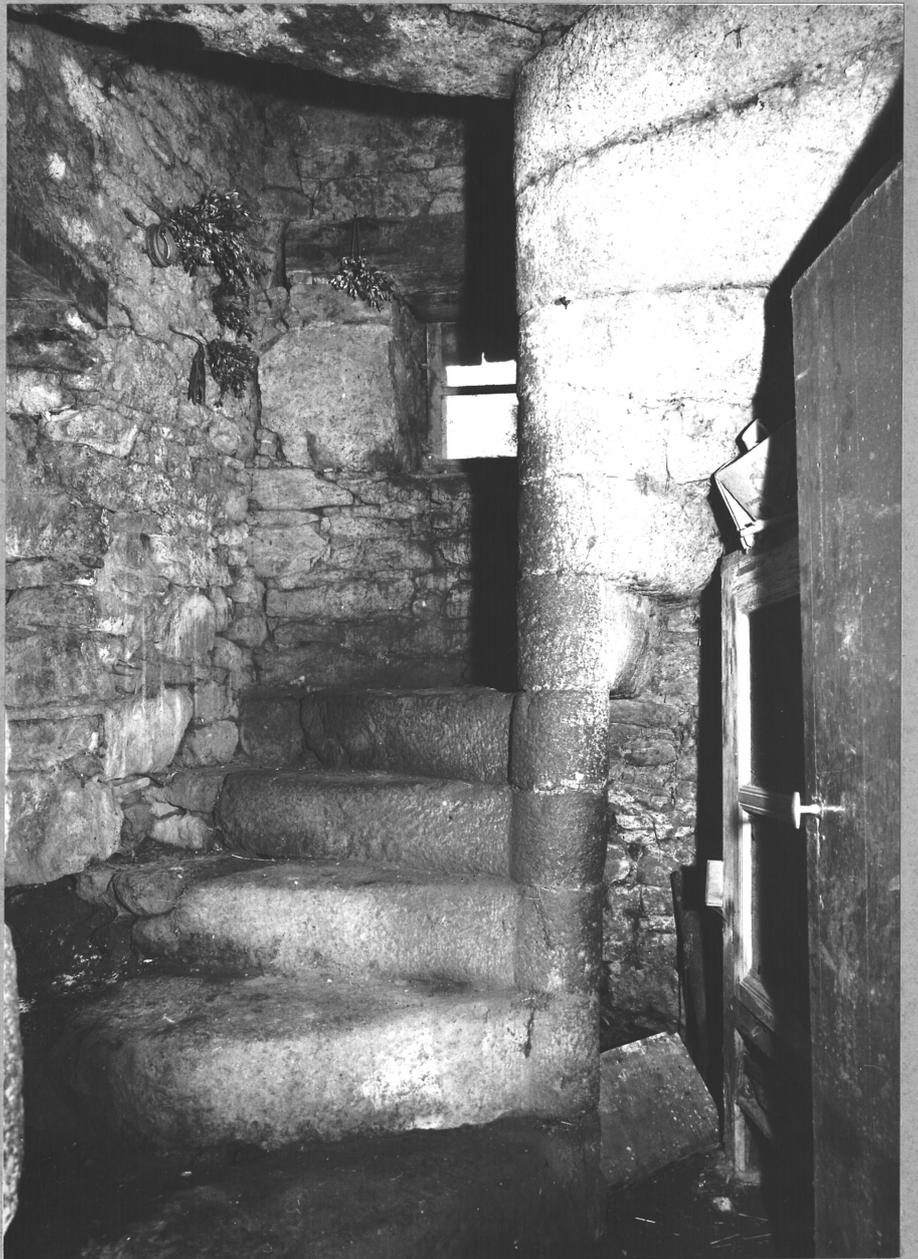
Escalier

Le cage de l'escalier est rectangulaire ; elle contient un escalier à vis tournant à droite, à marches monolithes portant noyau, grossièrement délardées ; le noyau est légèrement décentré vers le Nord.

Trois paliers desservent chaque étage ; les deux paliers supérieurs sont dallés de grandes pierres portées par un corbeau très saillant, engagé au-dessus du linteau inférieur. Les portes de chaque palier sont chanfreinées.

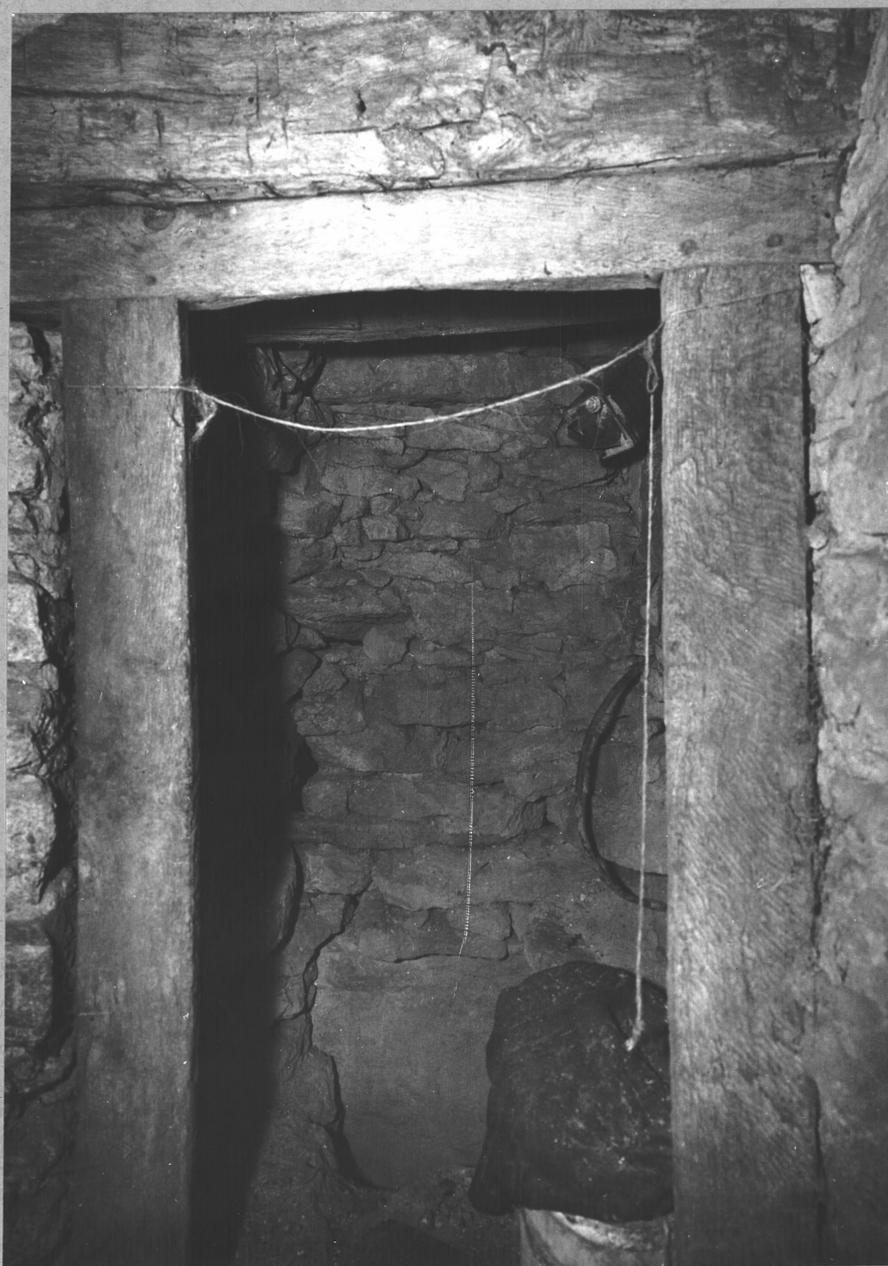
Latrines

Entre l'étage et le comble, côté Nord, une porte ouvre sur les latrines (Cf Photos 6 et 7)

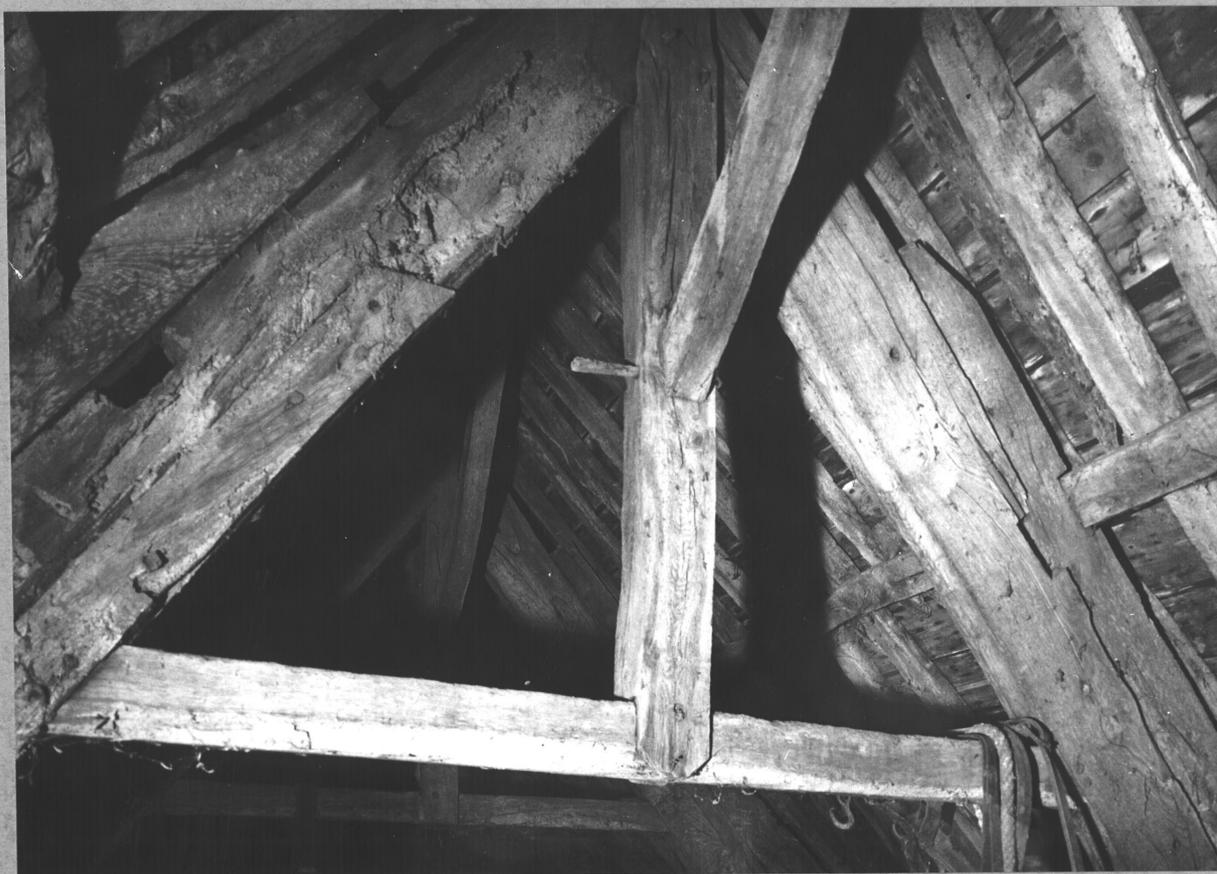
Charpente

Le logis : trois fermes.

Les arbalétriers envoyés au sommet des murs, s'embrèvent dans un poinçon retombant sur un entrain retroussé ; le contreventement est assuré par des goussets et par trois **coirs** de pannes de chaque côté, portant chevrons et voliges. Les arbalétriers ont été doublés sur les deux versants ; les entailles des pannes sont visibles dans l'arbalétrier d'origine.

Le poinçon et l'entrain retroussé sont assemblés à tenon et mortaise avec les arbalétriers.

Le poinçon et l'entrain sont moisés.

Les pannes sont engagées à mi-bois dans les arbalétriers.

Tous les assemblages sont chevillés.

La tourelle : deux petites fermes à arbalétriers et entrain

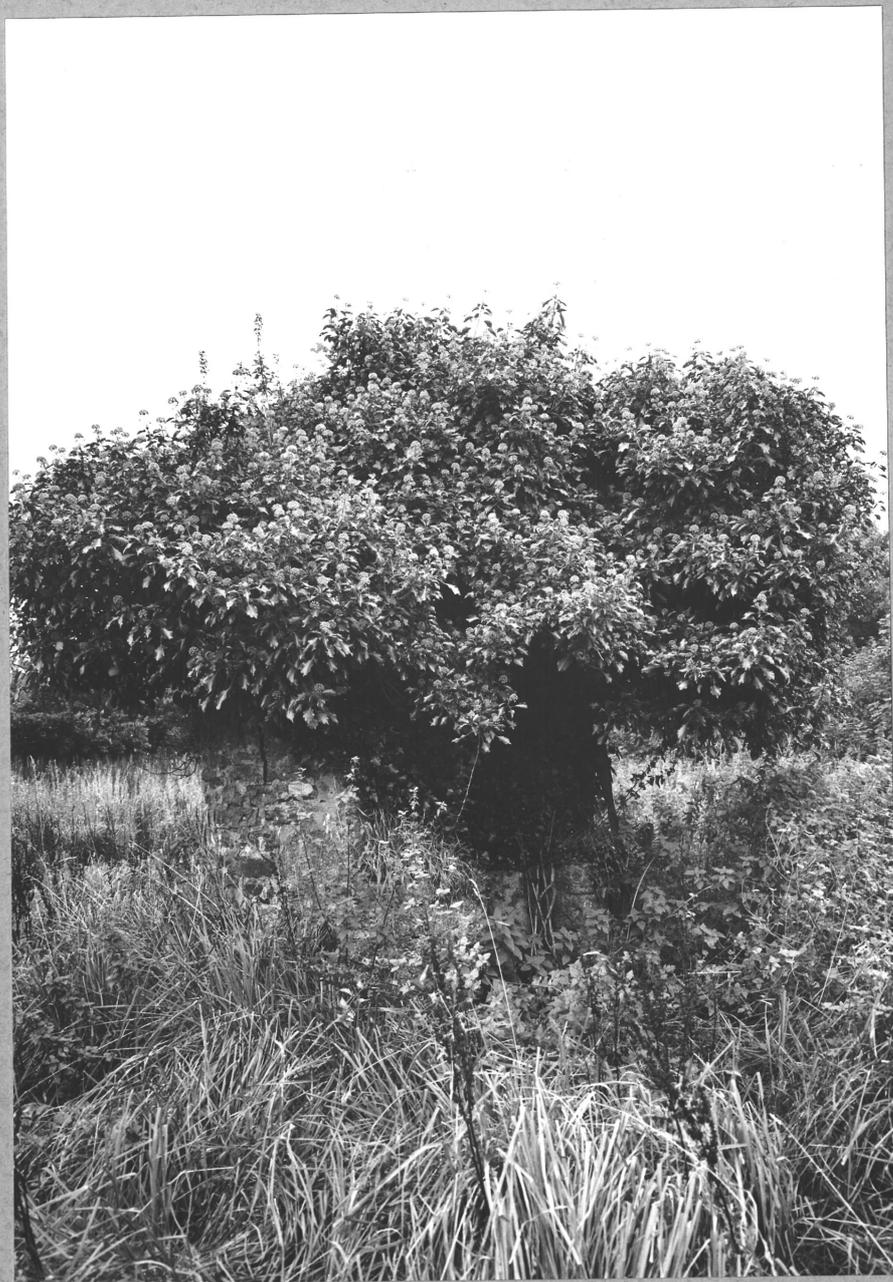
Puits

Situé au Nord du manoir, de plan semi-circulaire ouvert sur le côté Sud, couvert d'une voûte en cul de four.
