22 BULAT-PESTIVIEN Garenne (La)

MANOIR

Aire d'étude : Callac
Auteur(s) : maître d'oeuvre inconnu
Cadastre : 1960 G2 164, 165, 344
Commune : Bulat-Pestivien
Coord. Lambert : 0179700 ; 1099200
Copyright : © Inventaire général, 1968
Couverture : toit à longs pans ; pignon découvert
Date bordereau : 1974
Date d'enquête : 1968
Date mise à jour : 1993/10/14
Date Mistral : 1987 AVANT
Date protection : édifice non protégé MH
Dénomination : manoir
Département : 22
Déplacement : parties déplacées à : 22, Callac, Bulat-Pestivien
Dossier : individuel
Élévation : élévation à travées
Escaliers : escalier dans-oeuvre ; escalier tournant à retours
Etages : 1 étage carré
Etude : inventaire fondamental
Historique : Manoir du 16e siècle reconstruit au 18e ; chapelle déplacée à la maison des soeurs de Bulat-Pestivien
Implantation : isolé
INSEE : 22023
Lieu-dit : Garenne (la)
Localisation : Bretagne ; 22 ; Bulat-Pestivien
Microfiche : MICROFICHE (14/15 E8) ; MICROFICHE (11/15 B1)

I - HISTORIQUE

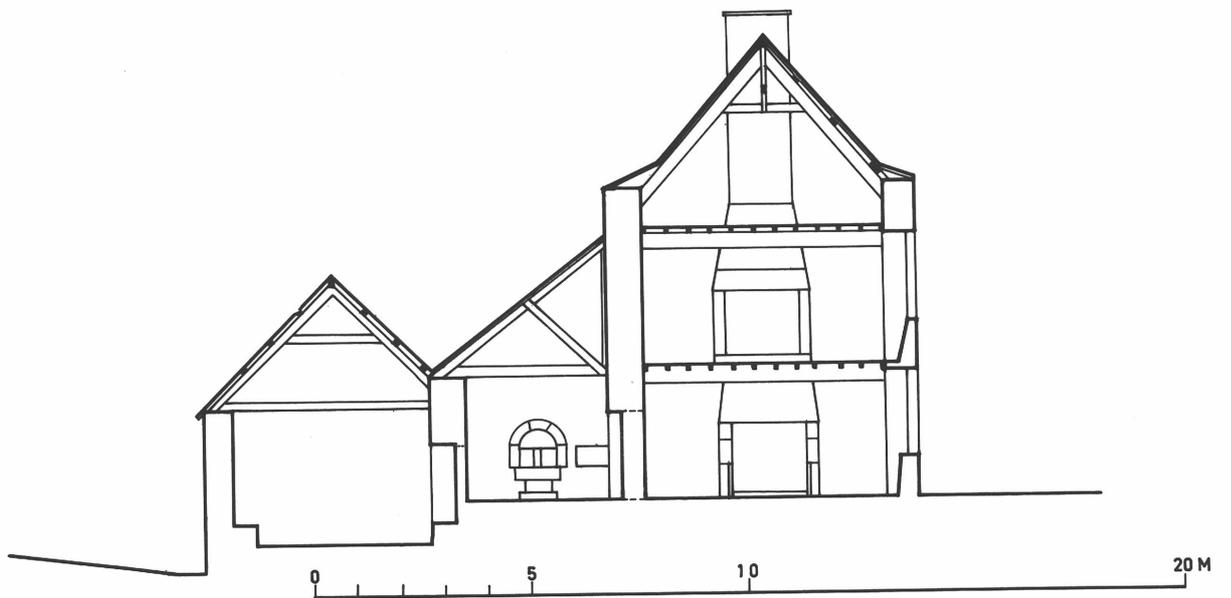
Pl.III Coupe transversale V.-V.

COUPE TRANSVERSALE V V

Coupe transversale :

A l'emplacement du manoir le terrain est plat.

Le rez-de-chaussée et l'étage sont de hauteur identique (3,10m) ; le comble à deux versants symétriques comporte un surcroît. La porte postérieure est couverte d'un appentis prenant naissance sous le sommet du mur de refend longitudinal, qui apparaît ainsi en élévation (Cf. Elevations Extérieures) ; le mur gouttereau de l'appentis a la hauteur d'un étage ; cette partie ne comporte ni étage, ni comble.

L'escalier monte jusqu'au comble.
