BULAT PESTIVIEN

DEMEURE

MAISON DES SOEURS

Aire d'étude : Callac  
Appellation : dite Maison des Soeurs  
Auteur(s) : maître d'oeuvre inconnu  
Cadastre : 1963 AB3 114  
Commune : Bulat-Pestivien  
Coord. Lambert : 0180800 ; 1096630  
Copyright : © Inventaire général, 1968  
Couverture : toit à longs pans ; toit conique  
Date bordereau : 1974  
Date d'enquête : 1968  
Date mise à jour : 1993/10/14  
Date Mistral : 1987 AVANT  
Date protection : édifice non protégé MH  
Dénomination : demeure  
Département : 22  
Destination : école  
Dossier : individuel  
Élévation : élévation ordonnancée  
Étages : 1 étage carré  
Etude : inventaire fondamental  
Historique : Chapelle reconstruite entre 1862 et 1892 ; avec les matériaux de la chapelle du manoir de la garenne datée du 16e siècle  
Implantation : en village  
INSEE : 22023  
Localisation : Bretagne ; 22 ; Bulat-Pestivien  
Microfiche : MICROFICHE (15/15 A12) ; MICROFICHE (9/15 C1) ; MICROFICHE (12/15 E7) ; MICROFICHE (11/15 D3)

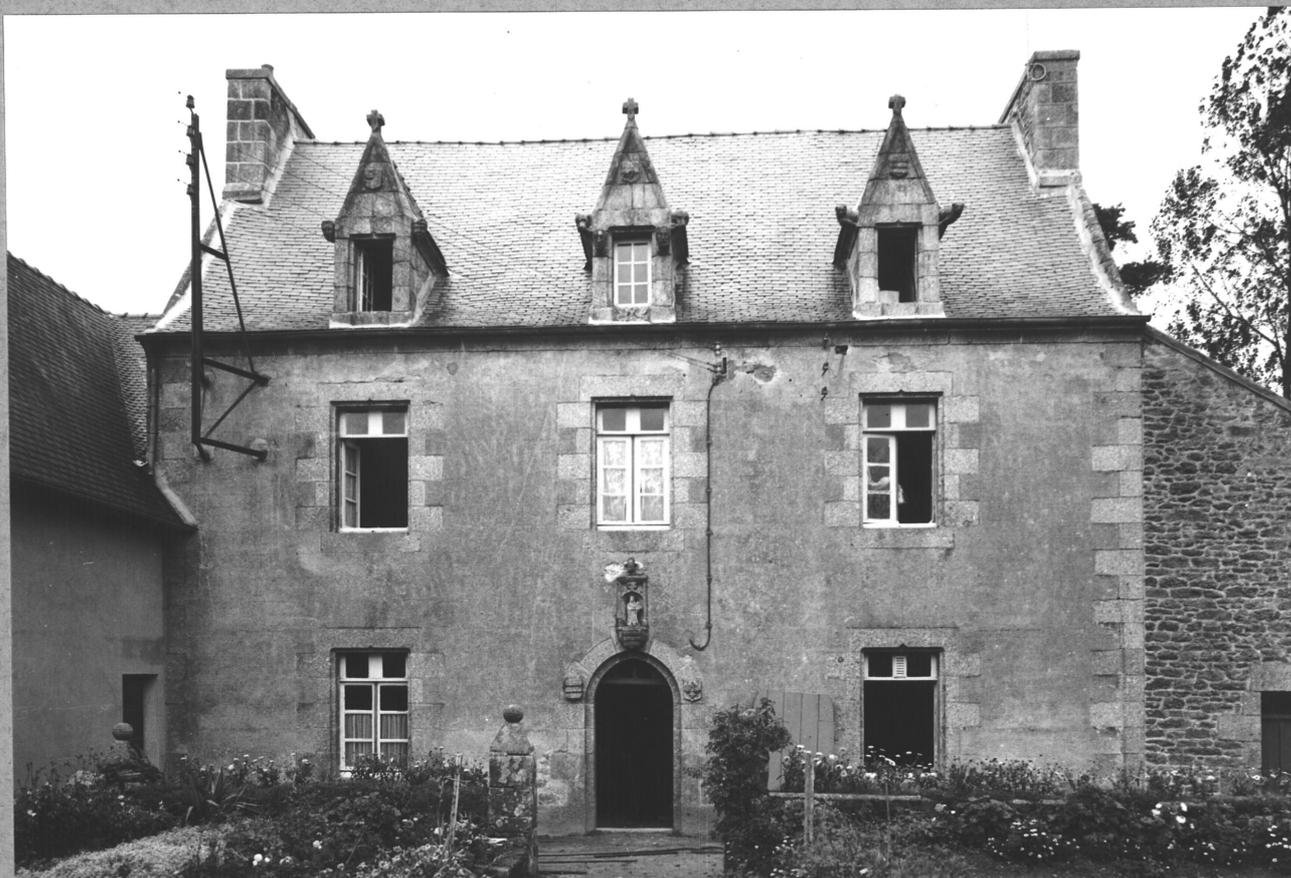
68.22.I587 V

Vue générale de  
la façade Est

#### Facade Est (Cf Photo 1)

Facade de composition symétrique, comprenant trois travées d'ouvertures réparties sur trois niveaux.

La travée axiale contient la porte d'entrée, en arc légèrement brisé, mouluré en cavet ; le sommier de chaque piedroit porte un écu (Cf photo 3). La porte est surmontée d'une niche en arc plein cintre à trois petites voussures, surmonté d'une archivolte en accolade à crochets et fleuron, engagée dans des pilastres biais portant une corniche moulurée d'un cavet et d'un tore ; le cul de lampe de la niche porte un écu semblable à celui du piedroit gauche de la porte.

La fenêtre de l'étage est rectangulaire ; les piedroits moulurés d'un cavet portent un linteau monolithe mouluré d'un accolade ; les autres fenêtres de la façade sont toutes identiques.

Sous l'égoût de la toiture court une corniche en cavet.

Le troisième niveau est ouvert de lucarnes à gâble, construites au nu du mur de façade ; les murs latéraux portent une corniche en cavet ; le gâble est sommé d'une petite croix monolithe ; la fenêtre est identique aux fenêtres de la façade, mais plus petite. Chaque lucarne porte un décor différent.

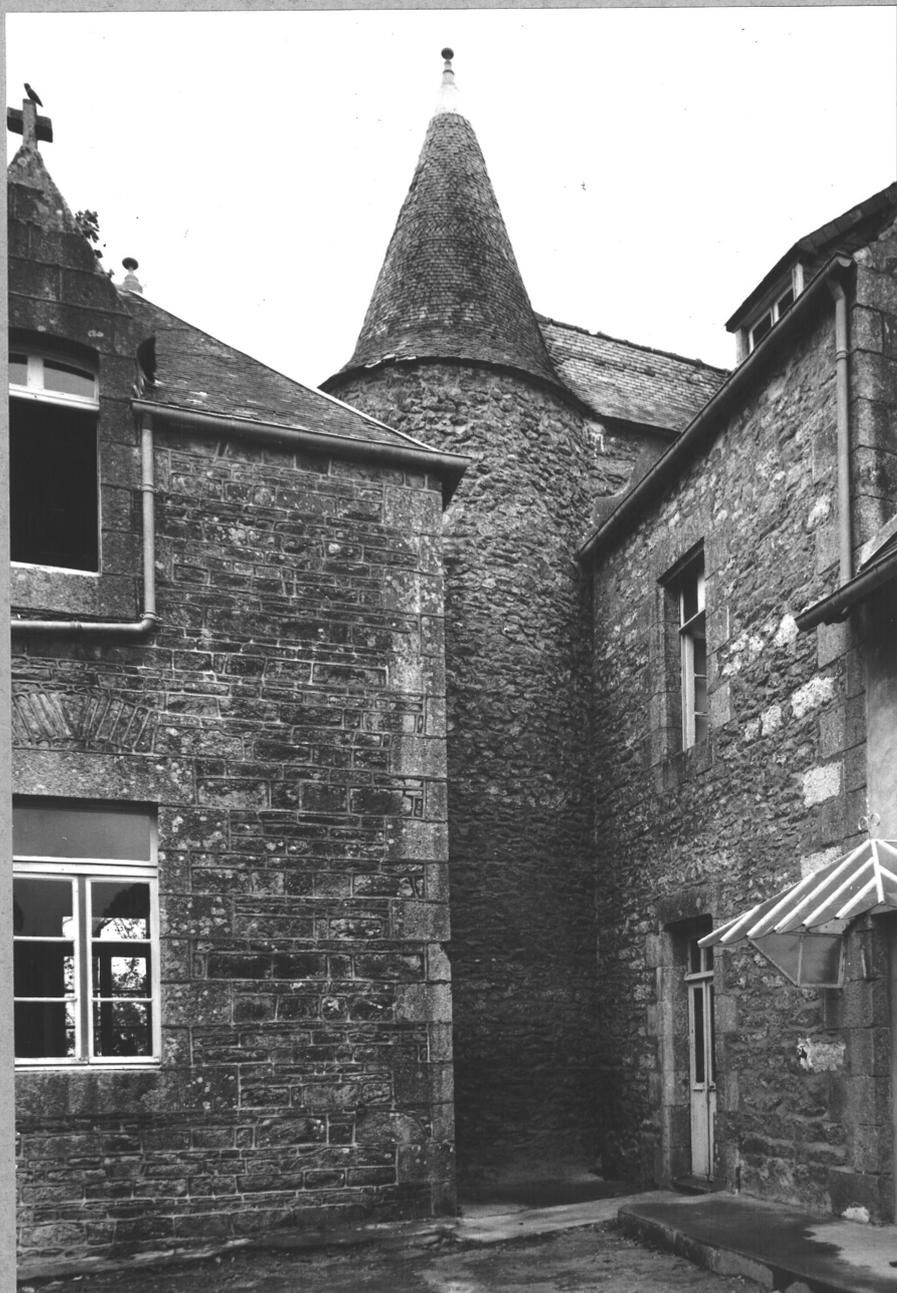
68.22.I589 V

Tourelle d'angle Sud-Ouest  
du bâtiment

Cette façade comporte deux travées d'ouvertures à deux niveaux, de part et d'autre de la tourelle d'escalier.

Les ouvertures sont identiques à celles de la façade Est.

La tourelle est de plan circulaire ; sa hauteur dépasse largement celle du mur gouttereau ; un passage sous toiture à deux versants (Cf Comble et couverture) relie le sommet de la tourelle au comble de la maison .

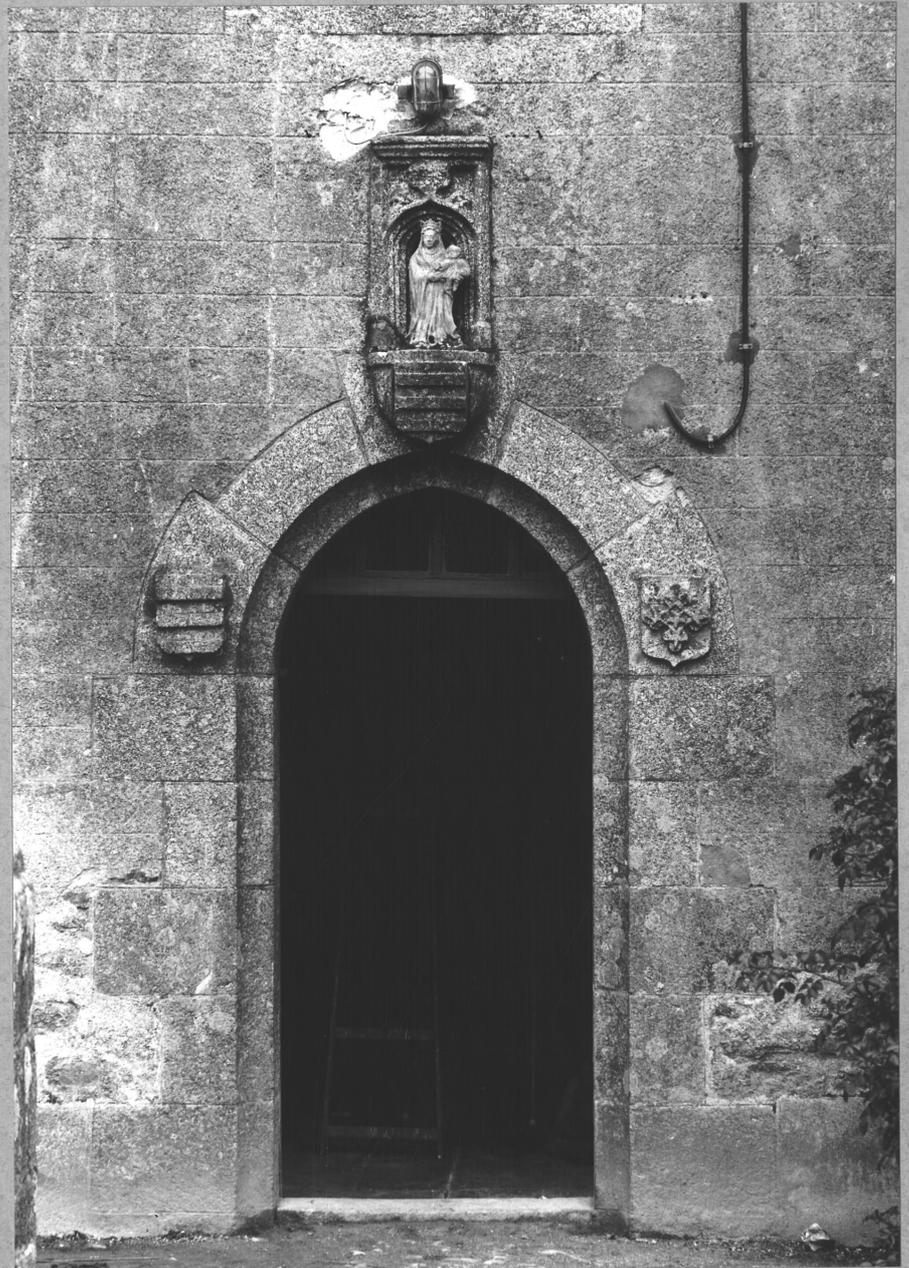
68.22.I588 V

Façade Est, détail :  
porte d'entrée

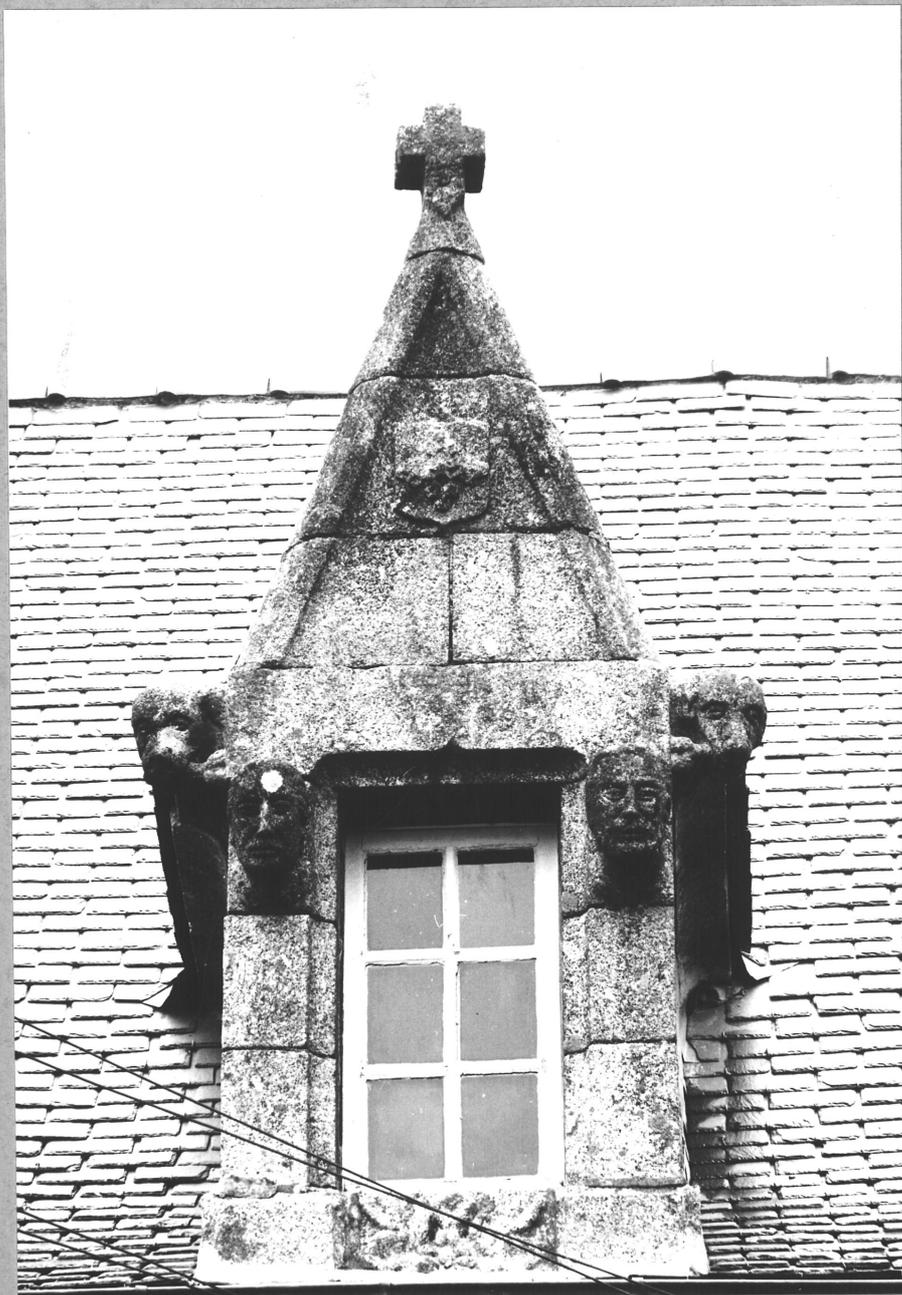
68.22.I859 X

Façade Est, détail :  
mansarde centrale

Les extrémités du linteau sont sculptées en haut relief d'une tête de chien ; les deux piedroits sont sculptés sur leur face antérieure, de deux têtes humaines : à gauche tête féminine, à droite tête masculine portant barbe et moustache ; le gâble porte un écu identique à celui du sommier droit de la porte d'entrée.

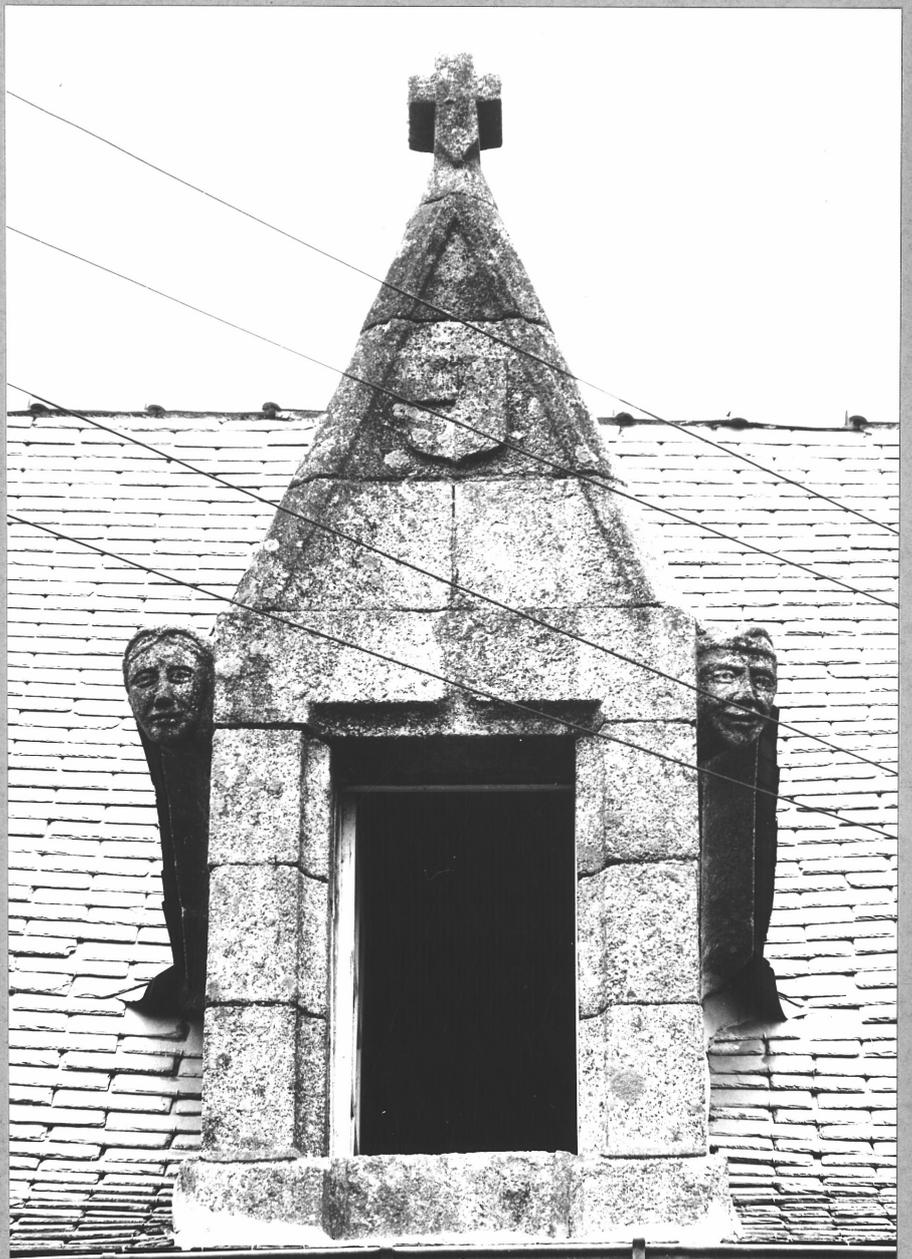
68.22.I857 X

Façade Est, détail :  
mansarde Sud

A la base du rampant apparaissent, à gauche, une tête de femme, en haut-relief, esquissant un sourire, à droite, une tête d'homme, à visage rasé, franchement souriante ; le gâble porte un écu.

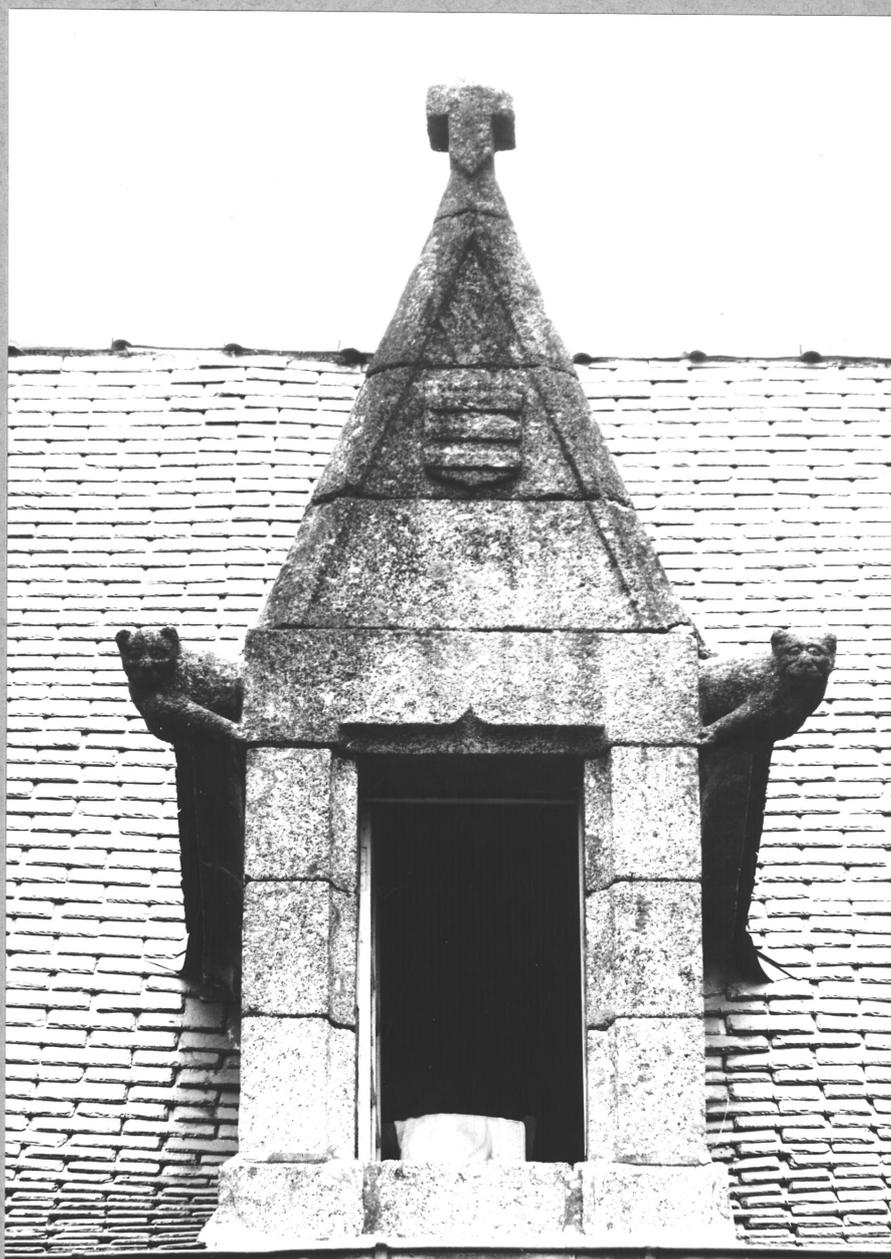
68.22.1858 X

Façade Est, détail :  
mansarde Nord

Aux extrémités du linteau apparaissent deux sculptures symétriques, en haut-relief, figurant des chats ; le gâble porte un écu identique

à celui du sommier gauche de la porte.

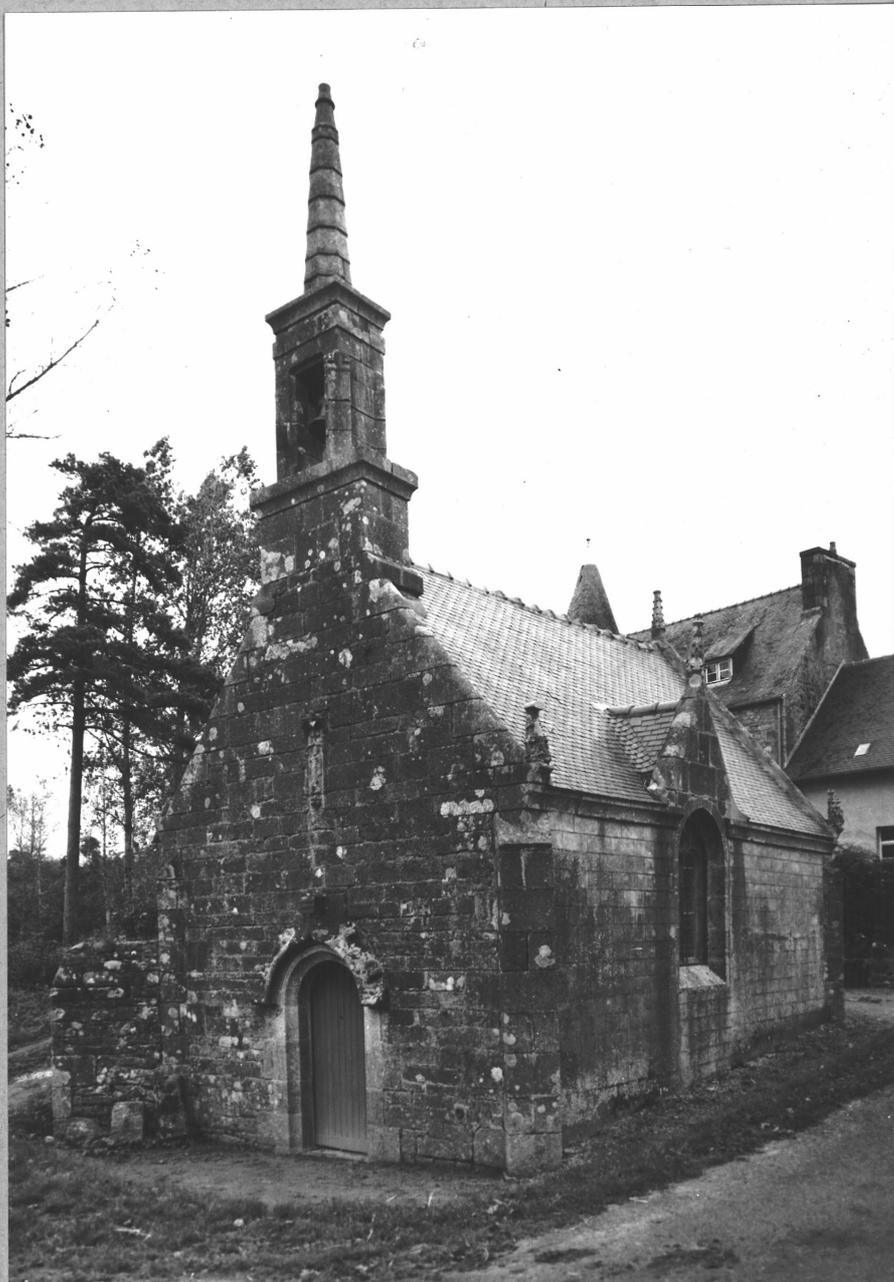
68.22.I590 V

Chapelle - Vue générale  
Sud-Ouest

La façade est ouverte d'un portail axial en arc brisé, dont l'encadrement est mouluré en cavet ; l'arc est souligné par une archivolte très saillante, en accolade à retours horizontaux ; elle est ornée de crochets végétaux, et est sommée d'un blason fascé. Au-dessus de la porte une pierre est sculptée en haut-relief (Cf. sous-dossier).

Le clocher comprend une souche rectangulaire, au nu du mur-pignon, couronnée par une corniche en cavet ; une chambre de cloche, en retraite par rapport à la souche est ornée de petits pilastres diagonaux ; elle s'ouvre sur la face Est et Ouest par des ouvertures rectangulaires à linteau mouluré d'une accolade ; elle est sourronnée par un large bandeau et une corniche en cavet, sur laquelle s'élève une flèche polygonale amortie par un petit cône bague.

Les angles sont épaulés par des contreforts biais amortis en talus ; les crossettes sont moulurées d'un cavet et d'un bandeau ; la crossette Sud porte un pinacle à crochets, orné de gâbles à redent trilobé, dont les rampants portent des crochets et un fleuron.

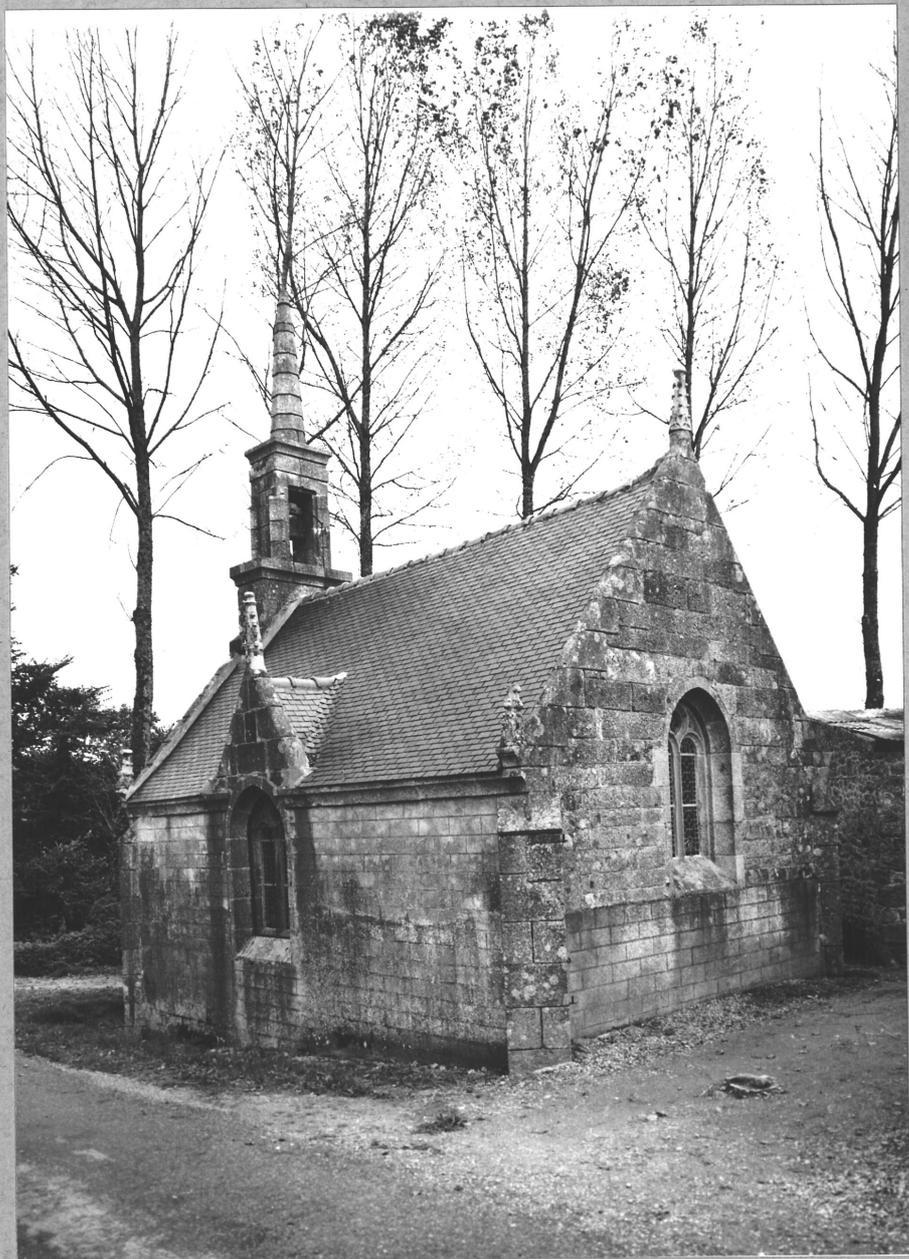
68.22.I772 V

Vue de l'angle Sud-Est

Le mur Sud, amorti par une corniche en cavet, est ouvert d'une fenêtre axiale passante, en arc brisé, à ébrasement concave et appui taluté ; elle est surmontée d'un gâble amorti par un pinacle à crochets.

Les contreforts et les crossettes à pinacles sont identiques à ceux de la façade Ouest. Le pignon est ouvert d'une fenêtre axiale, en arc brisé à réseau composé de deux lancettes en plein cintre et un lobe ; l'ébrasement est mouluré en cavet ; l'appui est taluté.

Le sommet du pignon est amorti par un pinacle à crochets, orné à la base de petits gâbles à redent trilobé.

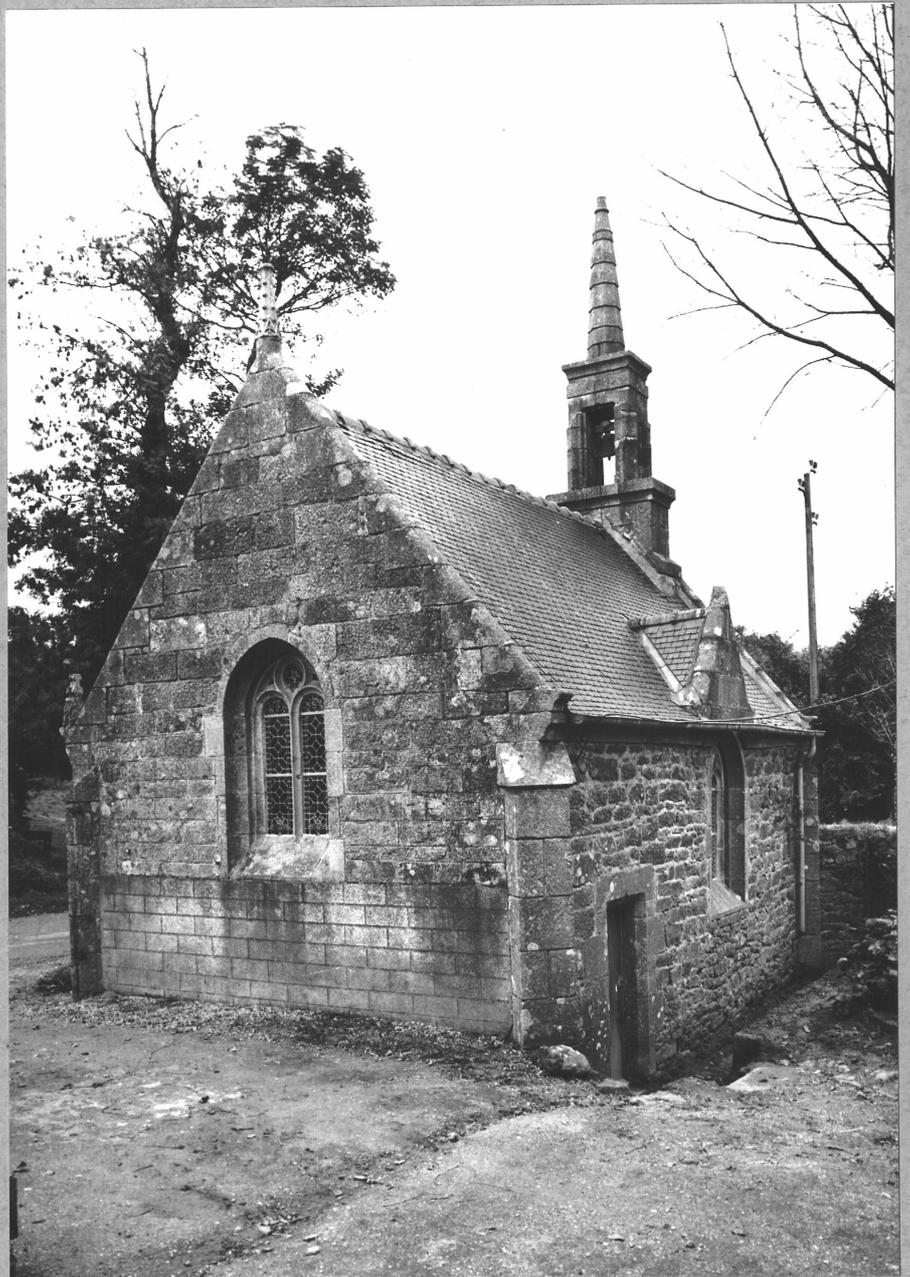
68.22.I773 V

Vue de l'angle Nord-Est

Elévation identique ; une porte rectangulaire est percée à l'angle Nord-Est.

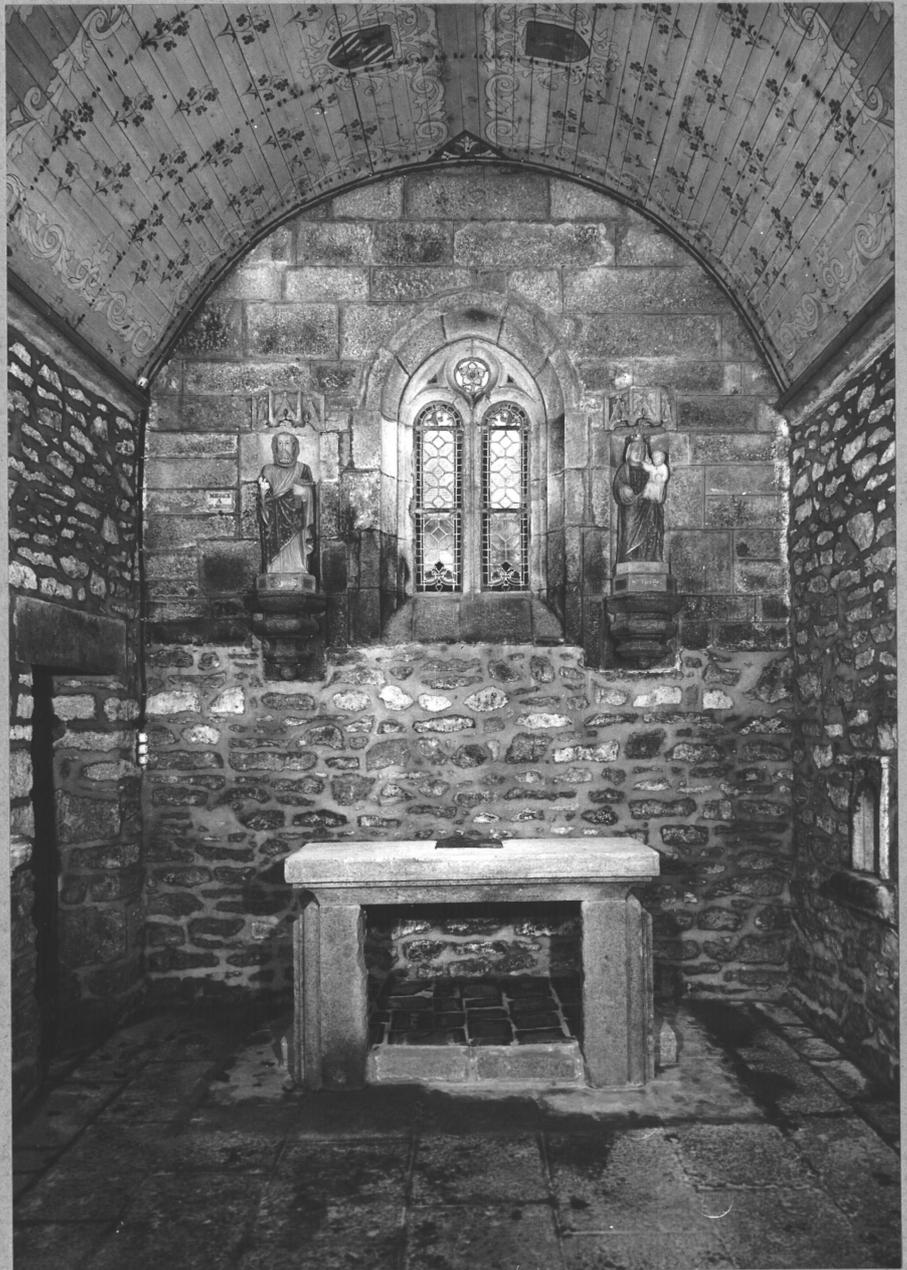
68.22.I775 V

Intérieur : vue d'ensemble

Le mur est ouvert d'une fenêtre axiale identique à celles de la nef. De part et d'autre, deux niches à dais : dais à trois pans ornés de petits gâbles à crochets et fleuron, à redent trilobé ; les consoles Nord et Sud sont différenciées (Cf. Relevé Graphique).

La charpente est cachée par un lambris en plein cintre, retombant sur une sablière en doucine. Le lambris est peint : fond rose orné de rinceaux ; il est armorié (Cf. Historique).
