BULAT PESTIVIEN
commune

FONTAINE DE DEVOTION

DU COQ

Protection CLASSE M.H. (1913)

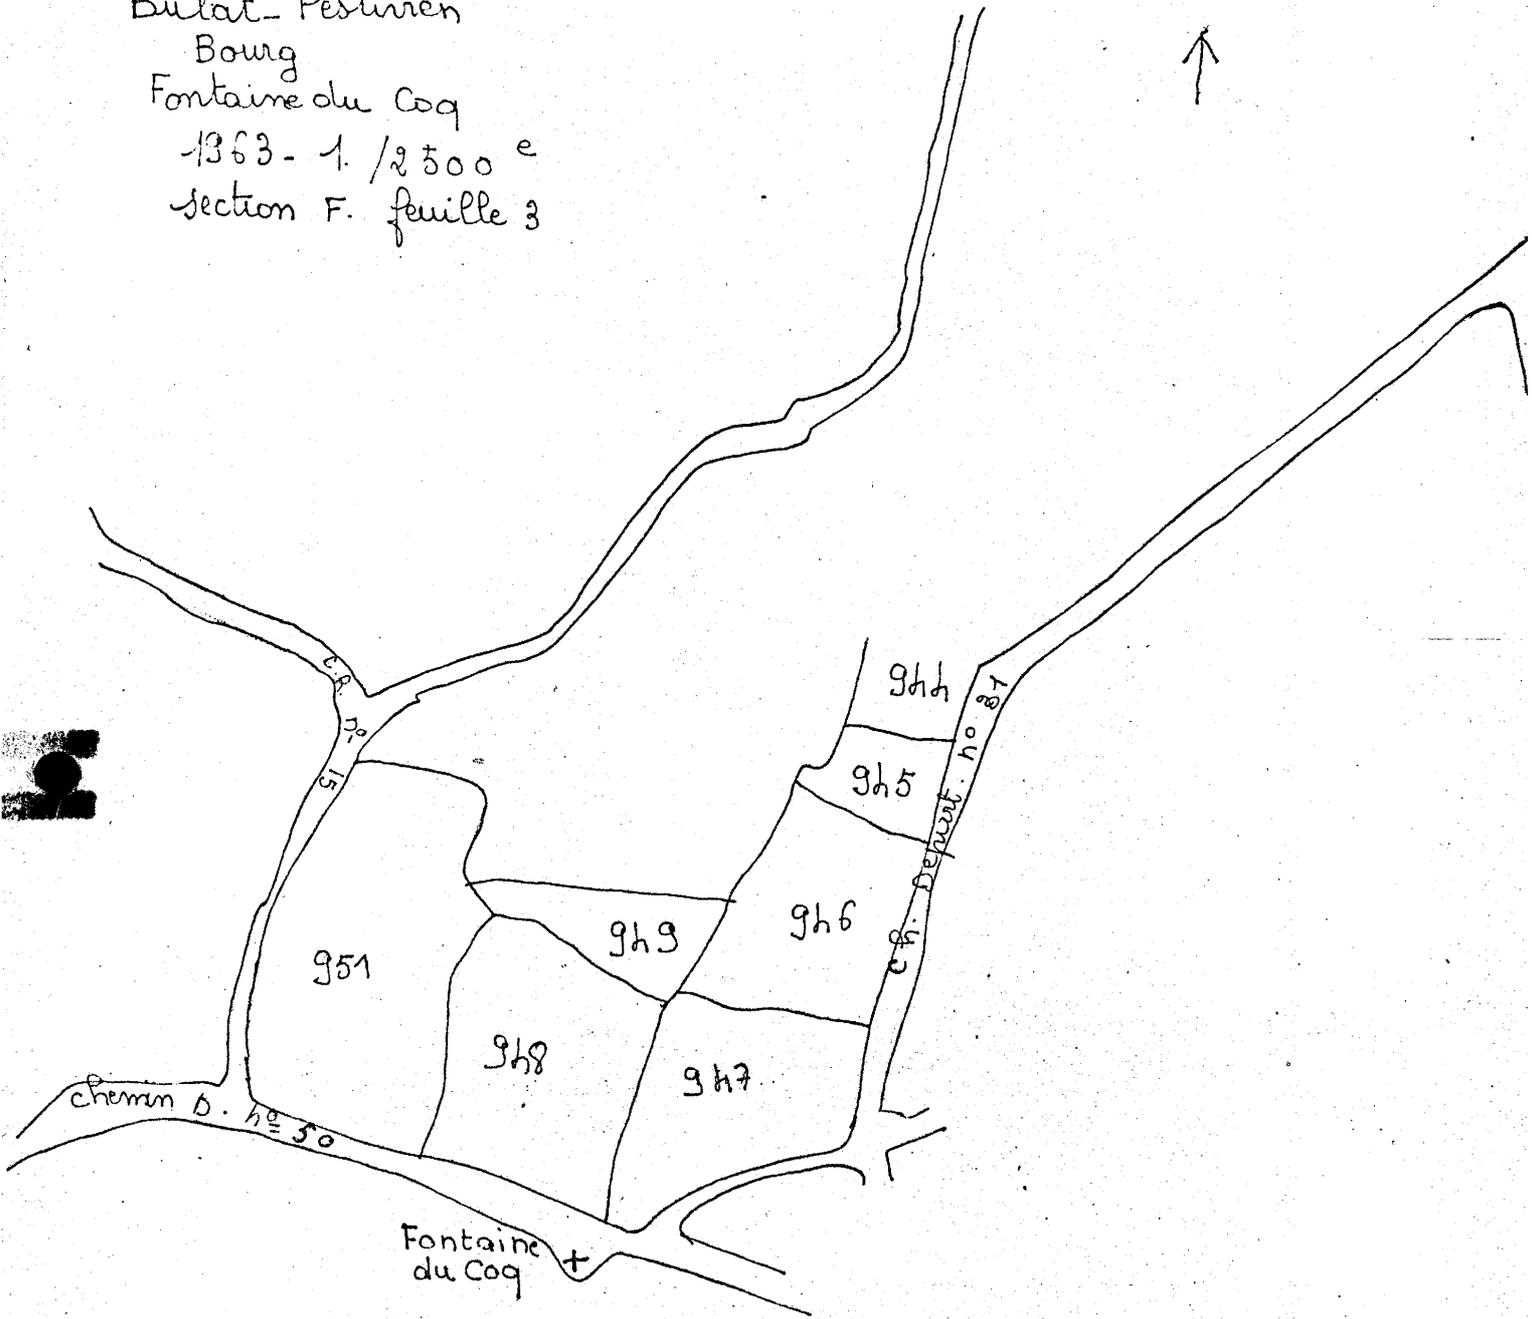
1363 - 1. / 2500 e

Bulat - Pestivien

Bourg

Fontaine du Coq

section F. feuille 3

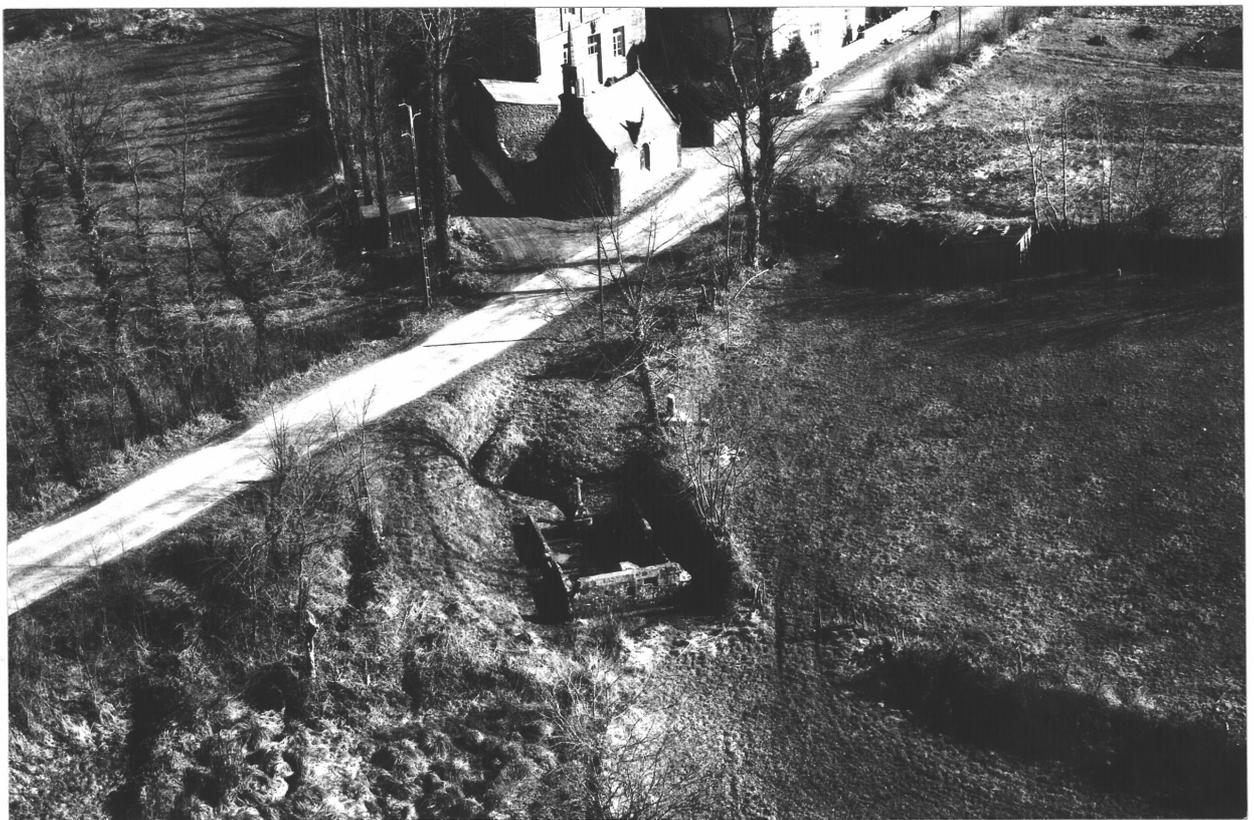
7I.22.59 VR

Vue aérienne prise du Sud-Ouest
(au second plan : chapelle des
Soeurs)

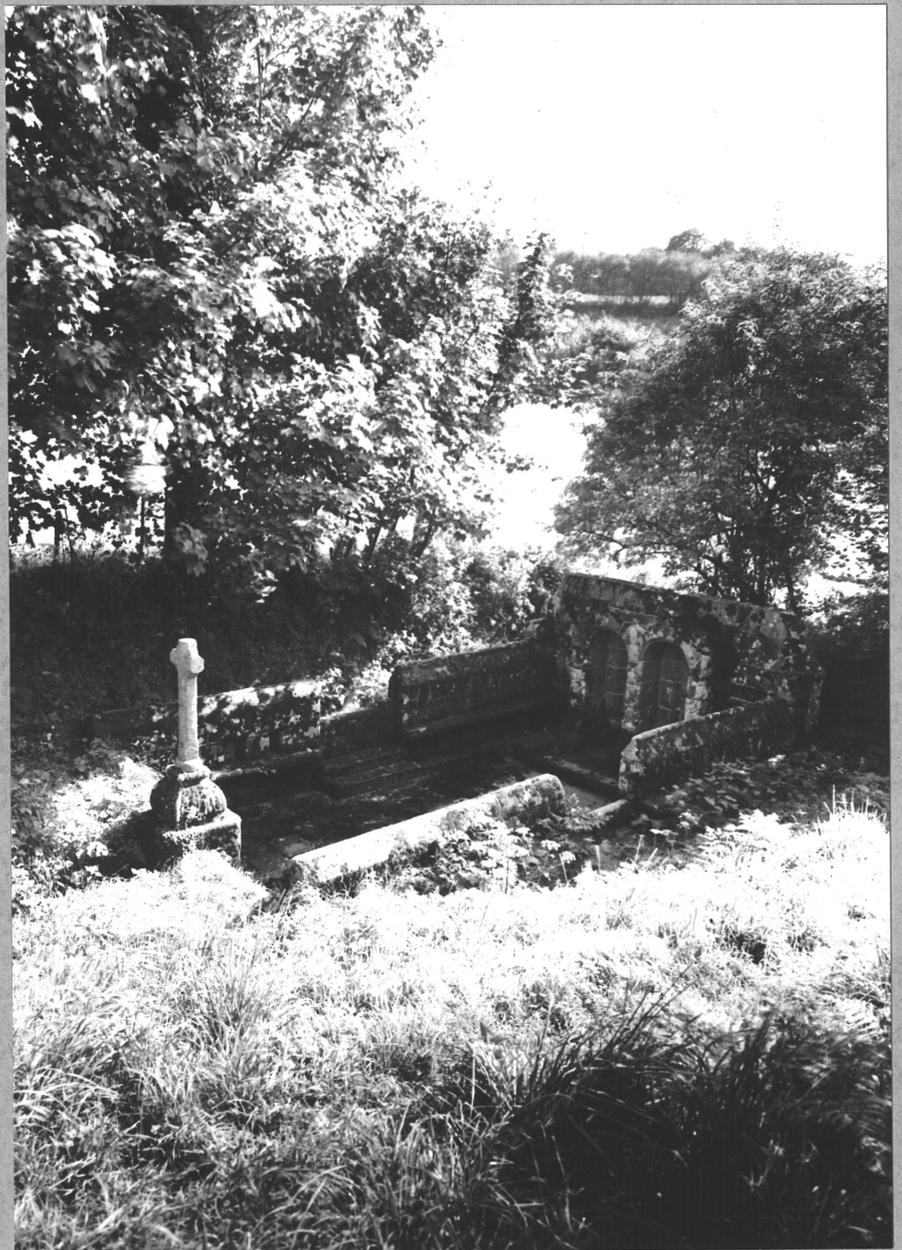
68.22.1024 V

La fontaine est située à la sortie du bourg, à proximité immédiate de la chapelle des Soeurs, en contrebas de la route (Cf. Photo 1)

Mur Sud (Cf Photo 1)

Le mur Sud n'est pas rectiligne : il s'infléchit vers le centre (Cf Relevé Graphique).

Le sommet du mur s'amortit par deux versants talutés ; le mur s'ouvre en son milieu par un échelier comportant deux degrés ; dans la moitié Est du mur, au-dessus du banc, sont percées trois petites niches.

Vue générale vers
le Nord-Ouest

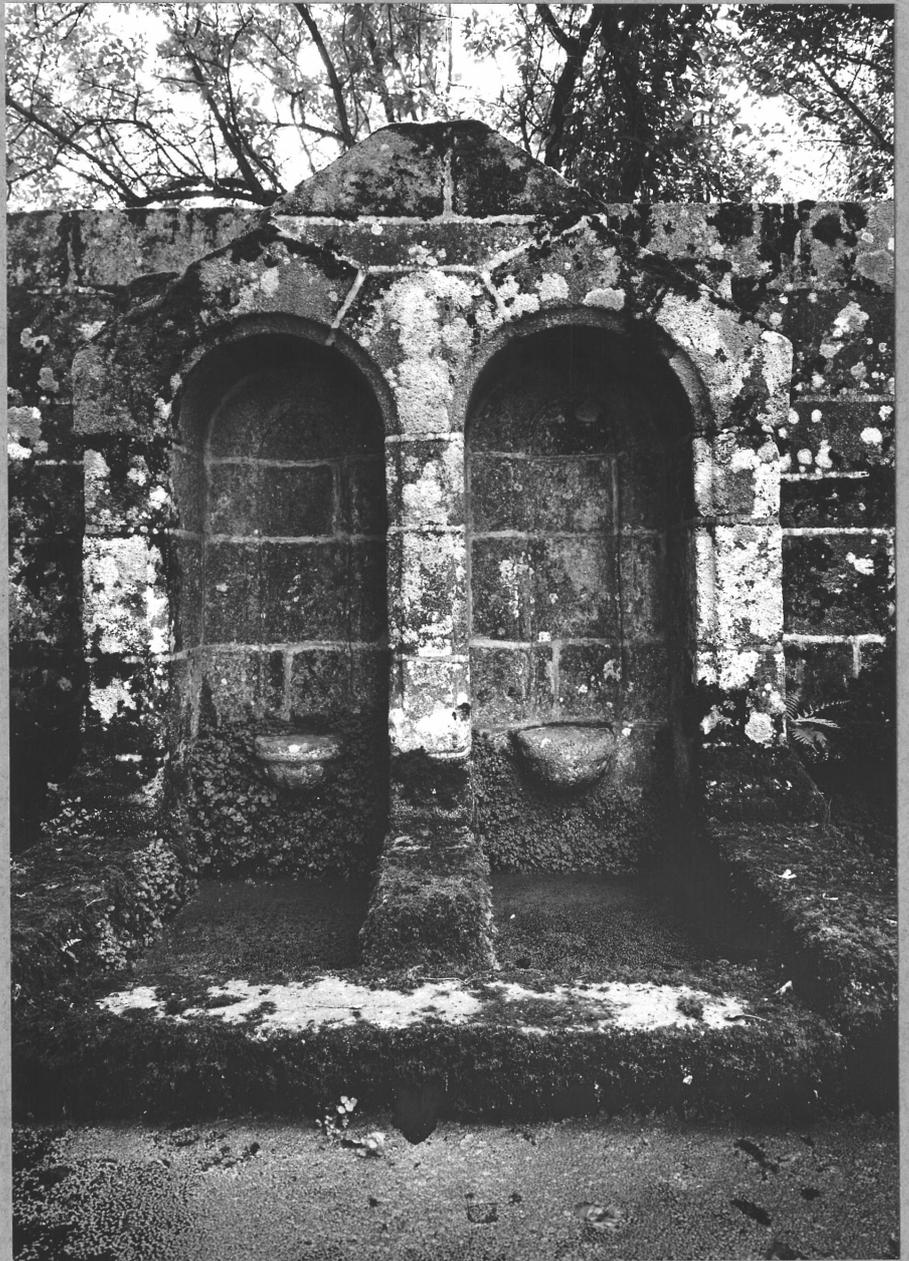
68.22.1025 V

Mur Ouest (Cf Photo 2)

Le mur de fond, plus élevé que les autres, possède de chaque côté Nord et Sud des départs de rampant à pierres taillées en sifflet ; à la base du rampant sculpture d'animal fantastique ailé.

En avant-corps sur ce mur sont percées deux arcatures jumelées, en plein cintre moulurées d'un cavet ; elles sont couvertes d'une toiture de pierre en bâtière. L'embrasure est droite ; le fond contient une niche en plein cintre légèrement creusée, dont l'encadrement est souligné par un tore ; chaque niche possède une console de plan semi-circulaire, à profil en quart de rond.

Au droit de chaque arcature, s'étendent deux petits bassins limités par d'épaisses dalles monolithes. L'écoulement se fait par l'Est, selon l'axe de la fontaine. (Cf. Relevé Graphique).

Mur Nord de la Fontaine

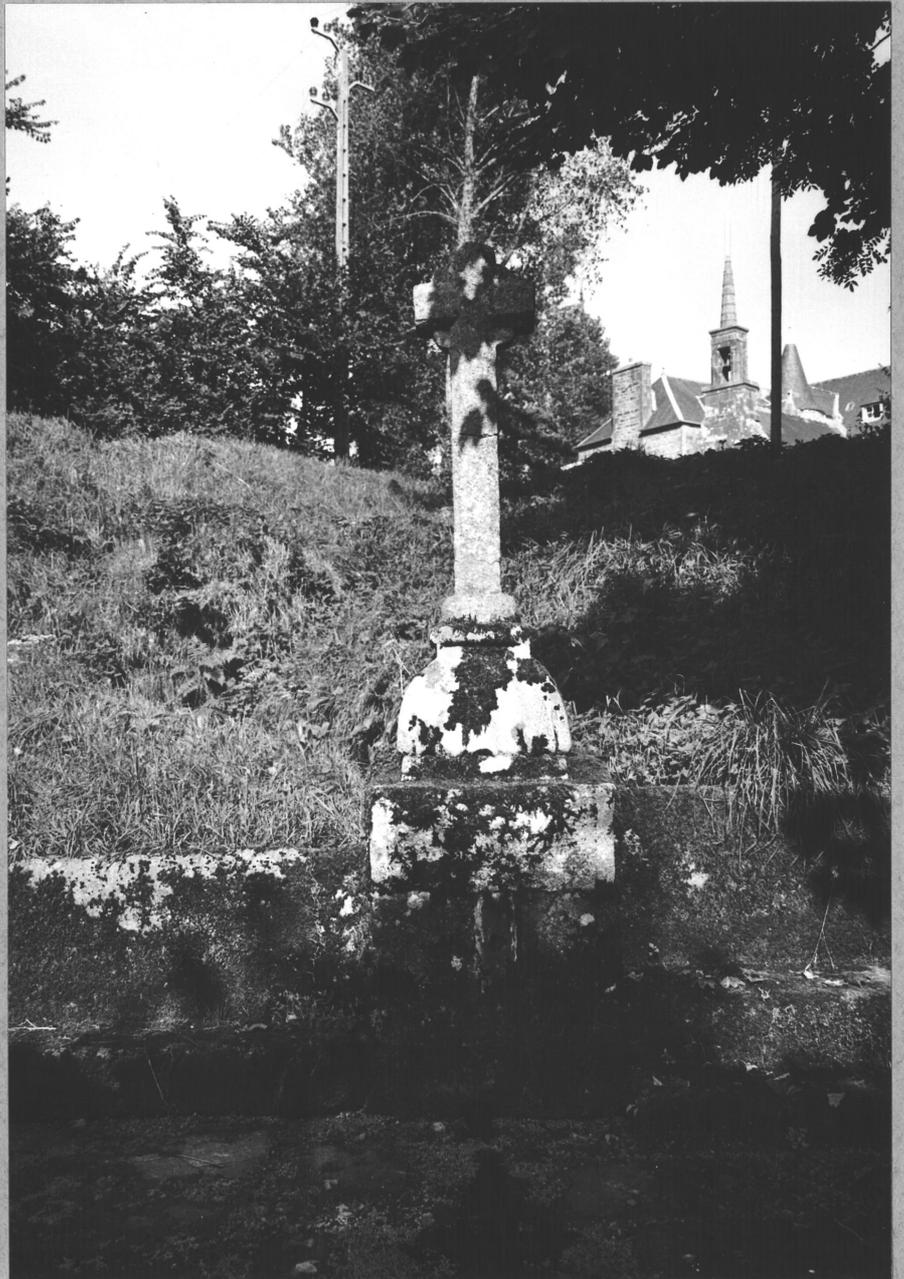
68.22.I026 V

Mur Est (Cf Photo 3)

Le mur est en fait constitué par deux écheliers flanquant la croix centrale ; du fait de la pente du terrain l'échelier Sud compte deux degrés, l'échelier Nord un seul degré.

La croix s'élève sur un soubassement cubique qui porte un socle de plan carré, en forme de dôme à quatre faces ornées de Côtes de melons ; amortissement circulaire mouluré d'un tore.

La croix est monolithe à fût octogonal ; bras très courts et hauts placés, octogonaux ; la croix est nimbée.

Mur Sud de la Fontaine
