22 BULAT PESTIVIEN IA00003263
n° département commune
SAINTE ANNE 0407
lieu-dit adresse
GUINGAMP CALLAC
arrondissement canton
édifice ou ensemble contenant
dénomination et titre de l'oeuvre
EGLISE DITE CHAPELLE
SAINTE ANNE IA00003263

HISTORIQUE ET CONCLUSIONS: CONSTRUITE DE 1767 A 1770 PAR LEBRUN POUR LE
RECTEUR PERRON

CHAPELLE SAINTE ANNE RADENEC

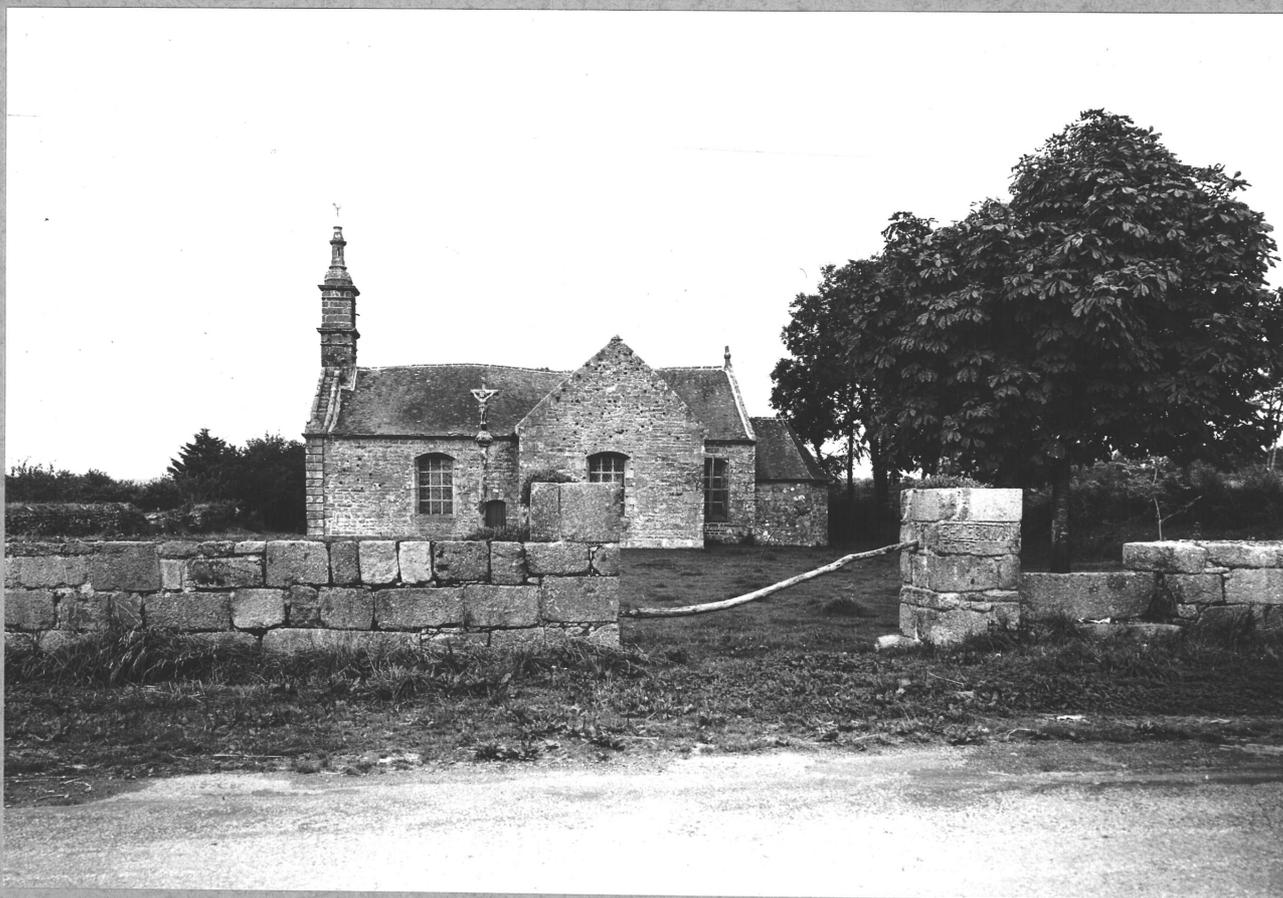
68.22.1063 v

Façade Ouest

FACADE OCCIDENTALE (Cf Photos 2, 11)

La façade est symétrique ; l'impression générale de verticalité donnée par la hauteur relative des murs gouttereaux, les pilastres et l'élanement du clocheton, est équilibrée par l'entablement et le fronton du portail, les corniches fortement saillantes des pilastres et du clocheton.

Le Portail

L'arc du portail est en plein cintre extradossé en escalier à clé axiale, saillante et imposte souligné d'un bandeau ; deux pilastres à chapiteaux moulurés d'un talon et d'un bandeau amorti en cavet, encadrent la porte et supportent un entablement ; la frise porte une inscription (Cf Annexes) ; la corniche est moulurée d'un talon et d'un petit tore séparés par un bandeau ; l'entablement est surmonté d'un fronton cintré mouluré d'un talon, d'un bandeau amorti en cavet et d'un tore. Le tympan du fronton est percé d'une niche rectangulaire.

A gauche, à hauteur du fronton, une pierre porte une inscription (Cf. Annexes). Au-dessus du fronton s'ouvre une petite fenêtre en plein cintre.

Deux pilastres d'angle à bossage, sommés par une corniche en retour d'équerre prolongeant la corniche des murs gouttereaux, supportent les pierres d'assise des rampants du pignon ; au Nord cette pierre sert de base à un pot à feu.

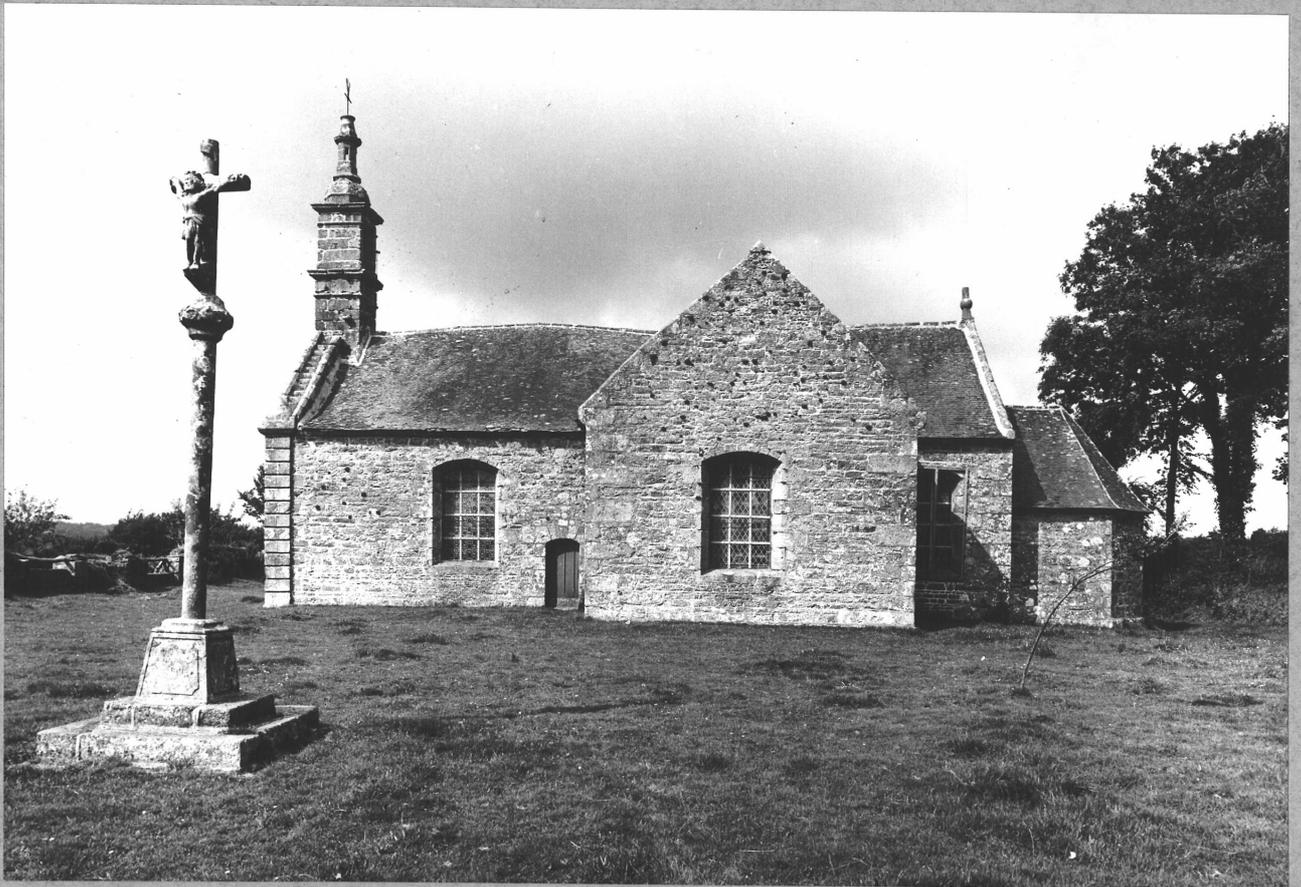
68.22.1068 V

Vue générale Nord-Ouest

FACADE NORD (Cf Photo 4)

Élévation identique, mise à part l'absence d'escalier contre le rampant du pignon Ouest.

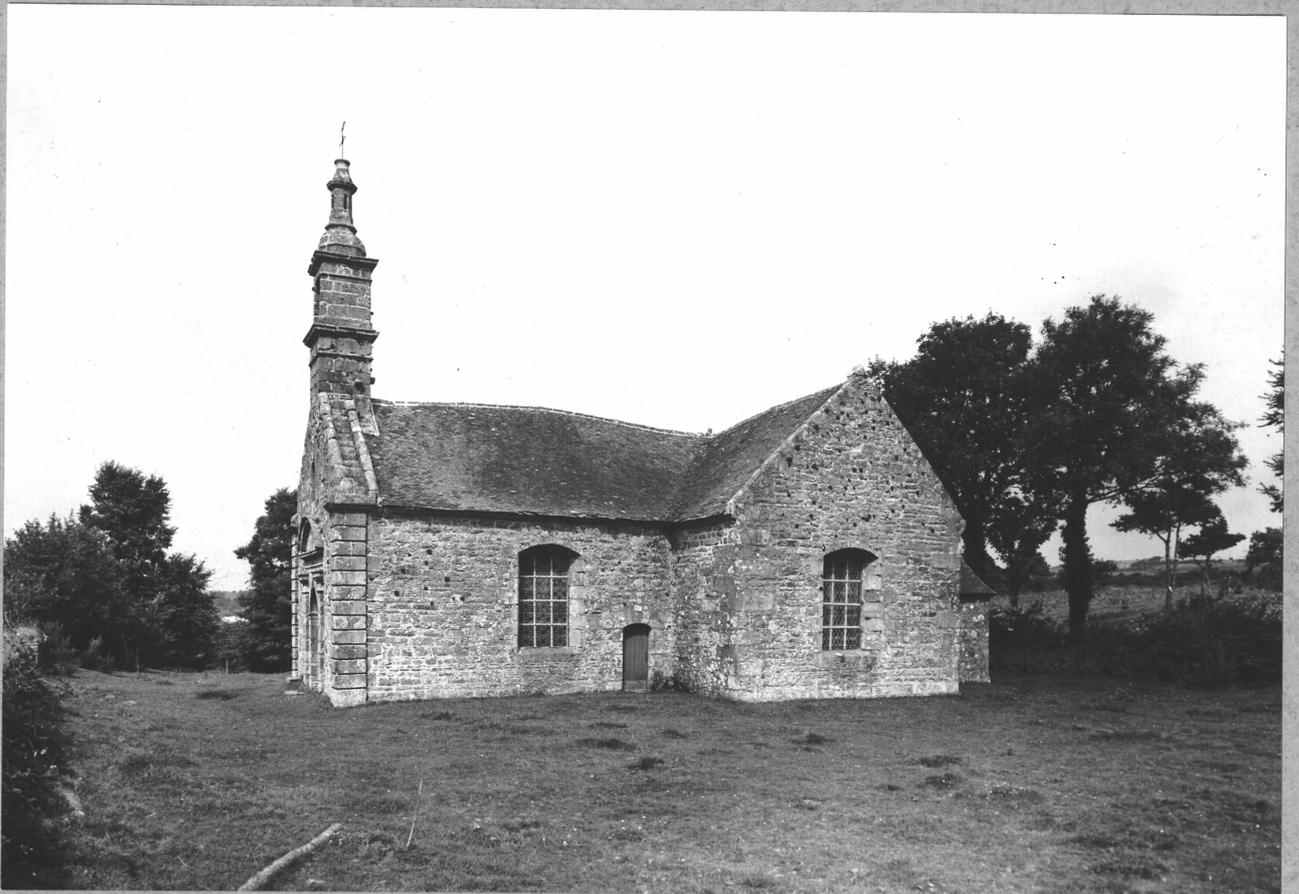
68.22.I067 V

Vue Générale Sud-Est

FACADE EST (Cf Photo 6)

Le chevet est aveugle ; le sommet des rampants est amorti par un pinacle à boule médiane.

La façade Est de la sacristie, polygonale, est ouverte d'une petite fenêtre.

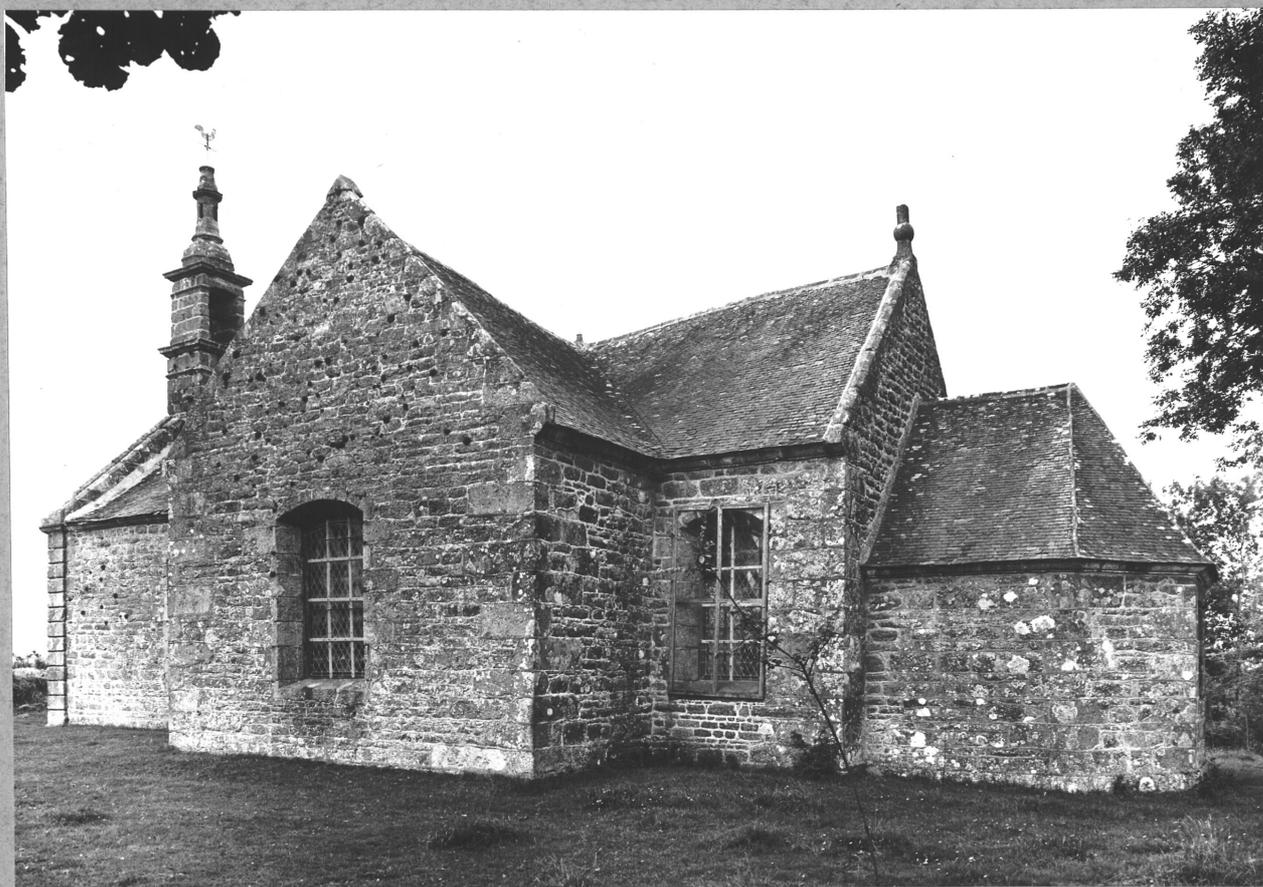
68.22.948 v

Vue générale vers l'Ouest

- La nef (Cf. Photo 7)

- mur Ouest : la souche du clocher, en forte saillie sur le mur, s'ouvre par un large portail légèrement ébrasé ; la partie supérieure de la souche, un peu moins large, est percée d'une fenêtre à embrasure droite. Les parties latérales du mur sont aveugles.

- mur Sud : le mur est percé de deux ouvertures décalées à l'Est : une fenêtre et une porte ébrasée, flanquée à l'Est d'un bénitier à trois pans obliques.

- mur Nord : élévation identique

- Le lambris en plein cintre très aplati, retombant sur une sablière moulurée d'un cavet entre deux tores, comporte sur chaque vaisseau une nervure faitière et des nervures transversales (7 nervures pour la nef, 3 pour chaque bras de transept et le chœur). Les arêtes de la croisée sont également soulignées par une nervure ; l'about de poinçon de la croisée est sculpté d'un motif floral. (Cf. Photo 7, 10)

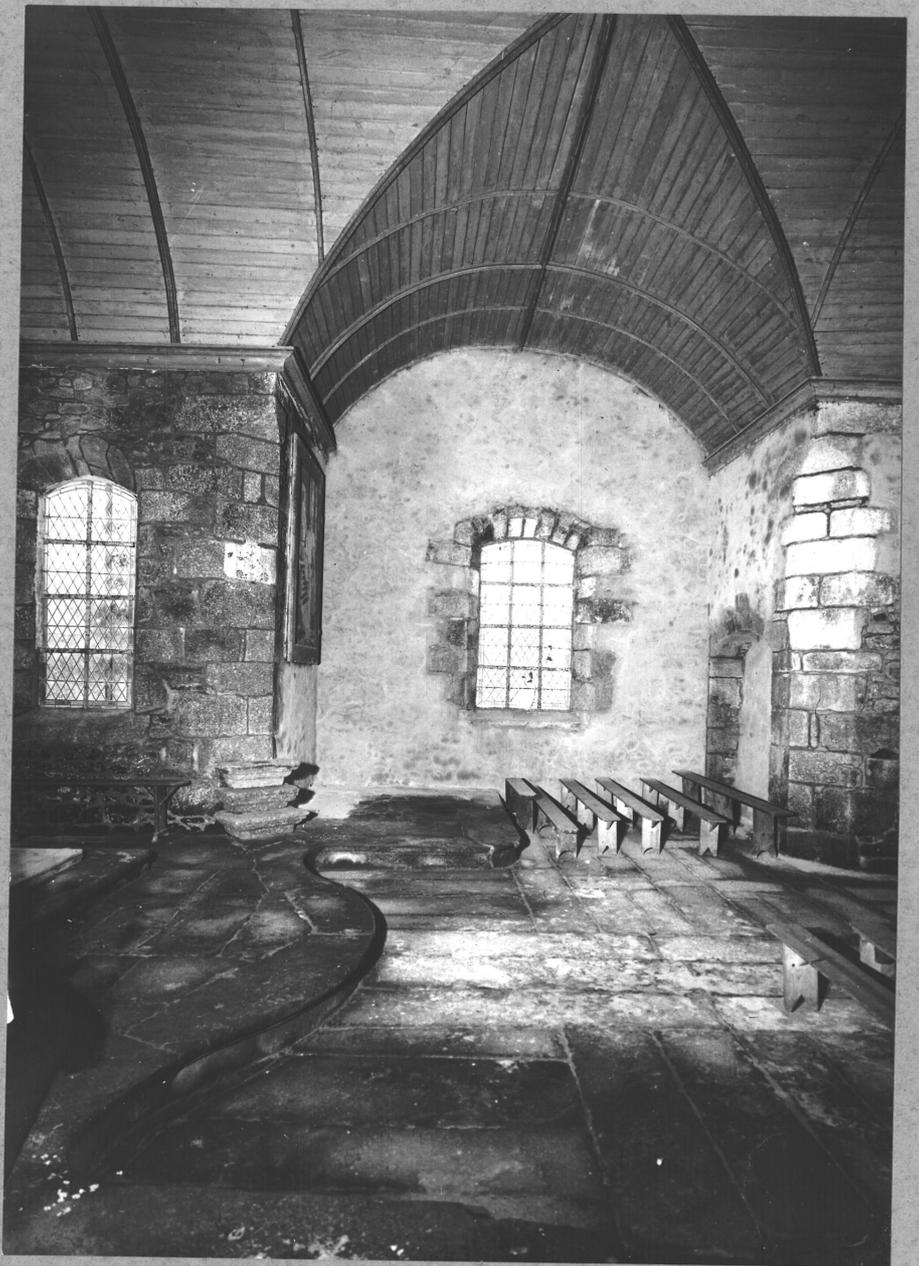
68.22.949 v

Vue du bras Nord du transept

- le transept (Cf. Photos 8, 9)

- bras de transept Nord : élévation identique

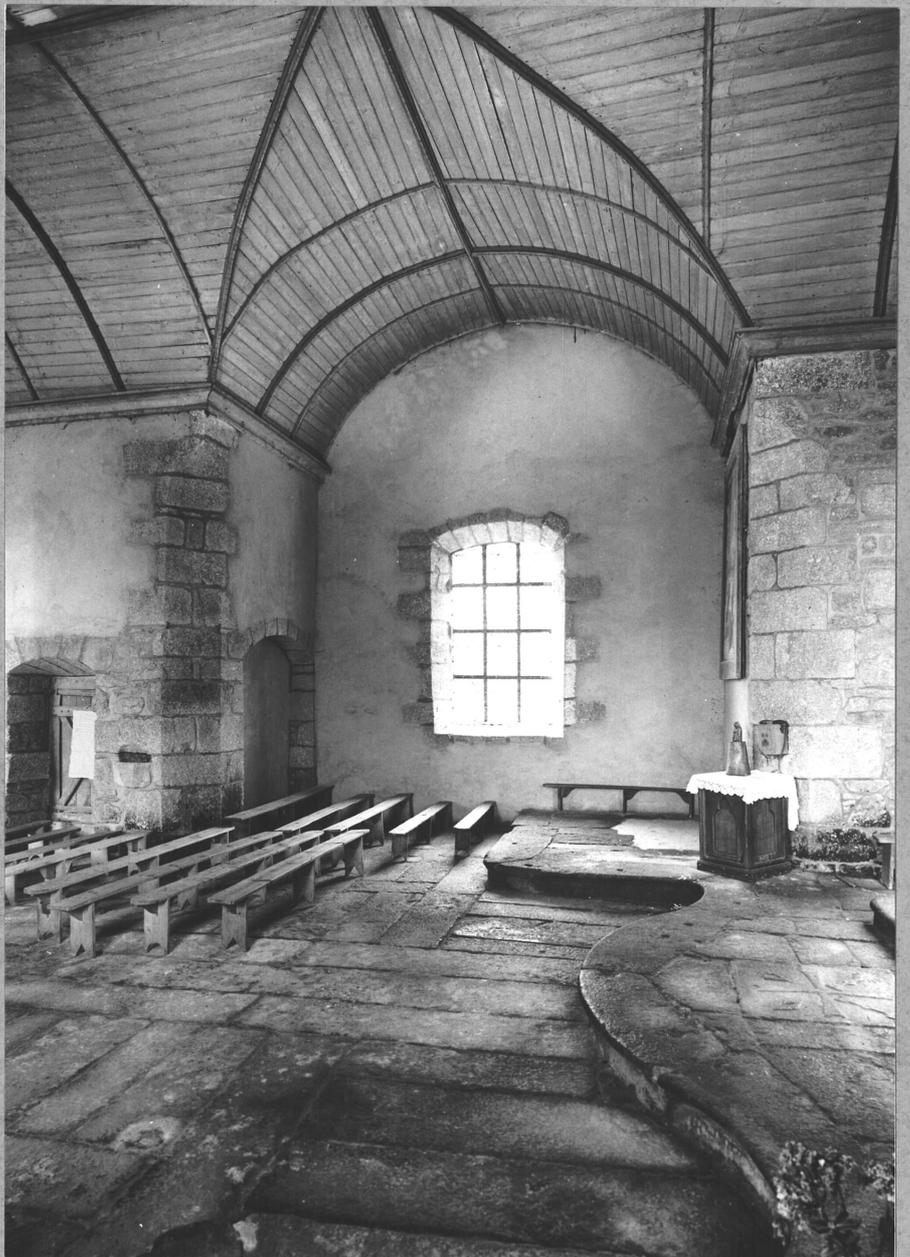
68.22.947 V

Vue générale vers le chœur

- le chœur (Cf. Photo 10)

- les murs Nord et Sud sont ouverts d'une fenêtre. Le mur Est est aveugle ; il est ouvert au Sud d'une niche, au Nord d'une porte donnant dans la sacristie ; ces deux ouvertures sont masquées par le retable.
