référence : IA00003266

EGLISE DITE CHAPELLE

SAINT MAUR

HISTORIQUE ET CONCLUSIONS: EXISTENCE PROBABLE D'UN EDIFICE ANTERIEUR: BAIE DU PIGNON NORD REMPLOYEE ET FONTAINE DATEE 1717; EDIFICE DATE 1778

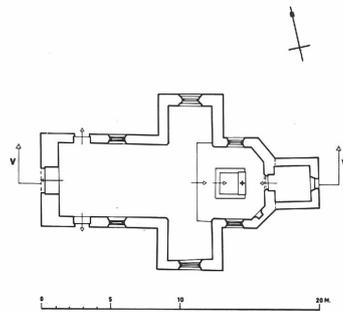
COUPE VV

- 1) Plan
- 2) Coupe longitudinale

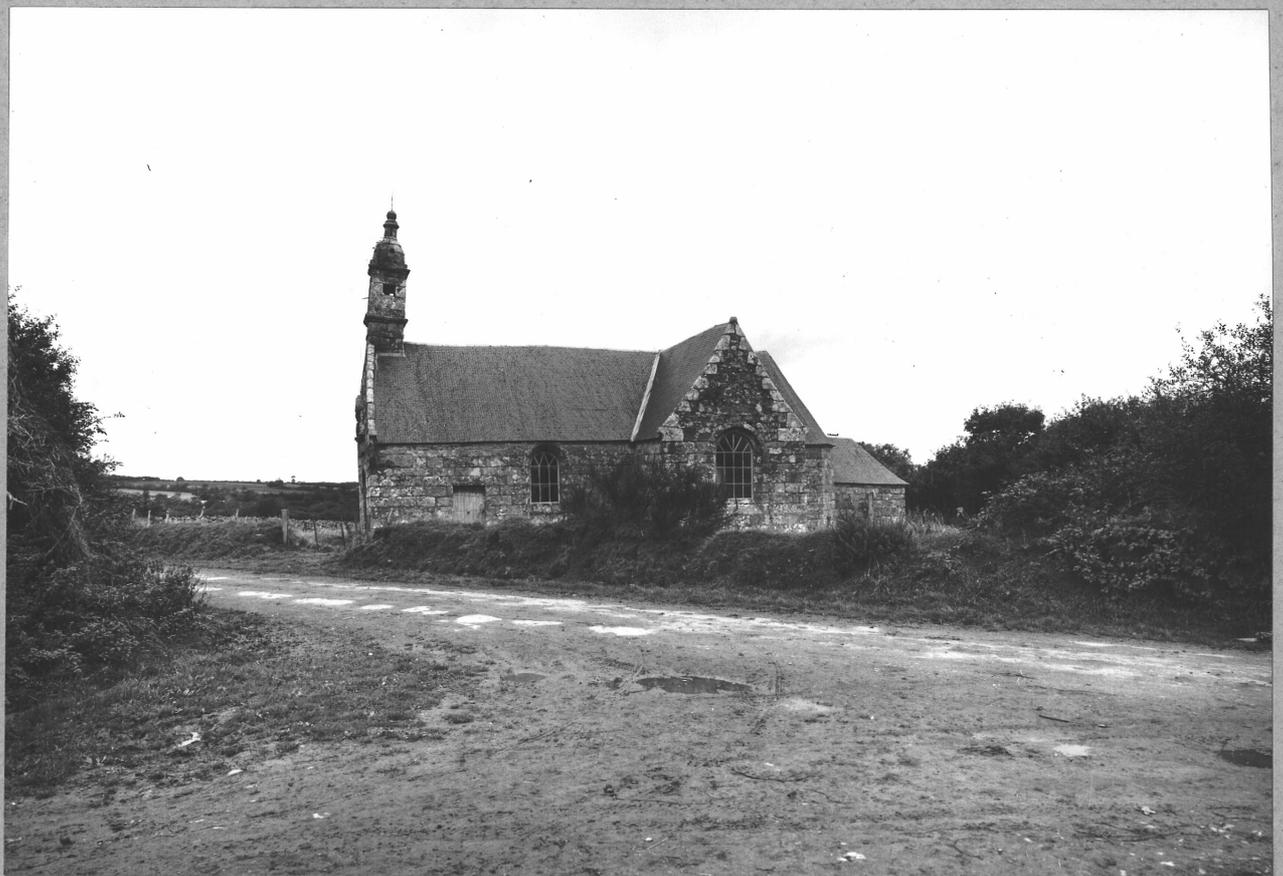
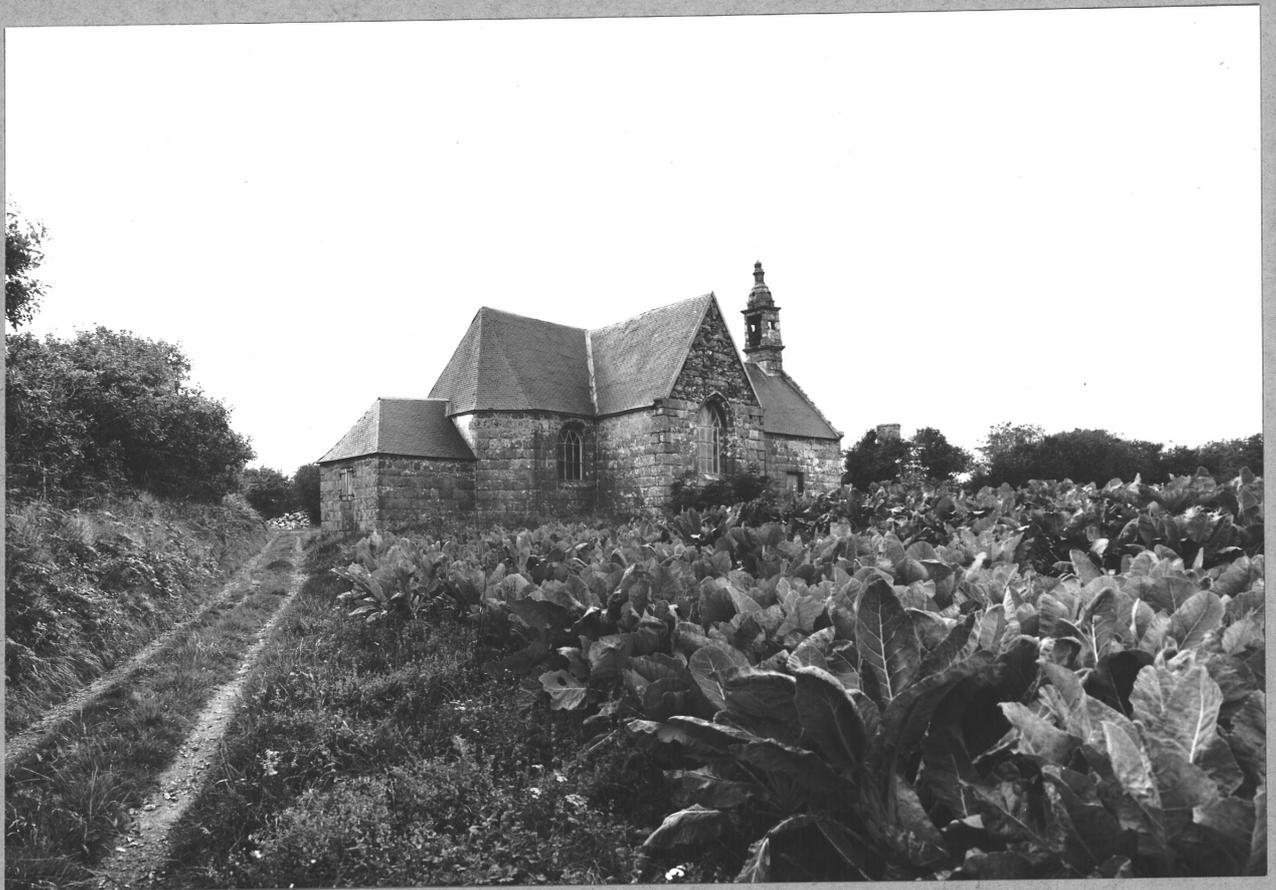
Vue de situation Sud

La chapelle est située en pleine campagne, près d'une ferme en bordure de route ; elle est peu visible de loin. Elle occupe un placître clôturé, ouvert au Sud. Un chemin à l'Est en contrebas mène à une fontaine à 200 m de la chapelle (Cf. Sous-Dossier).

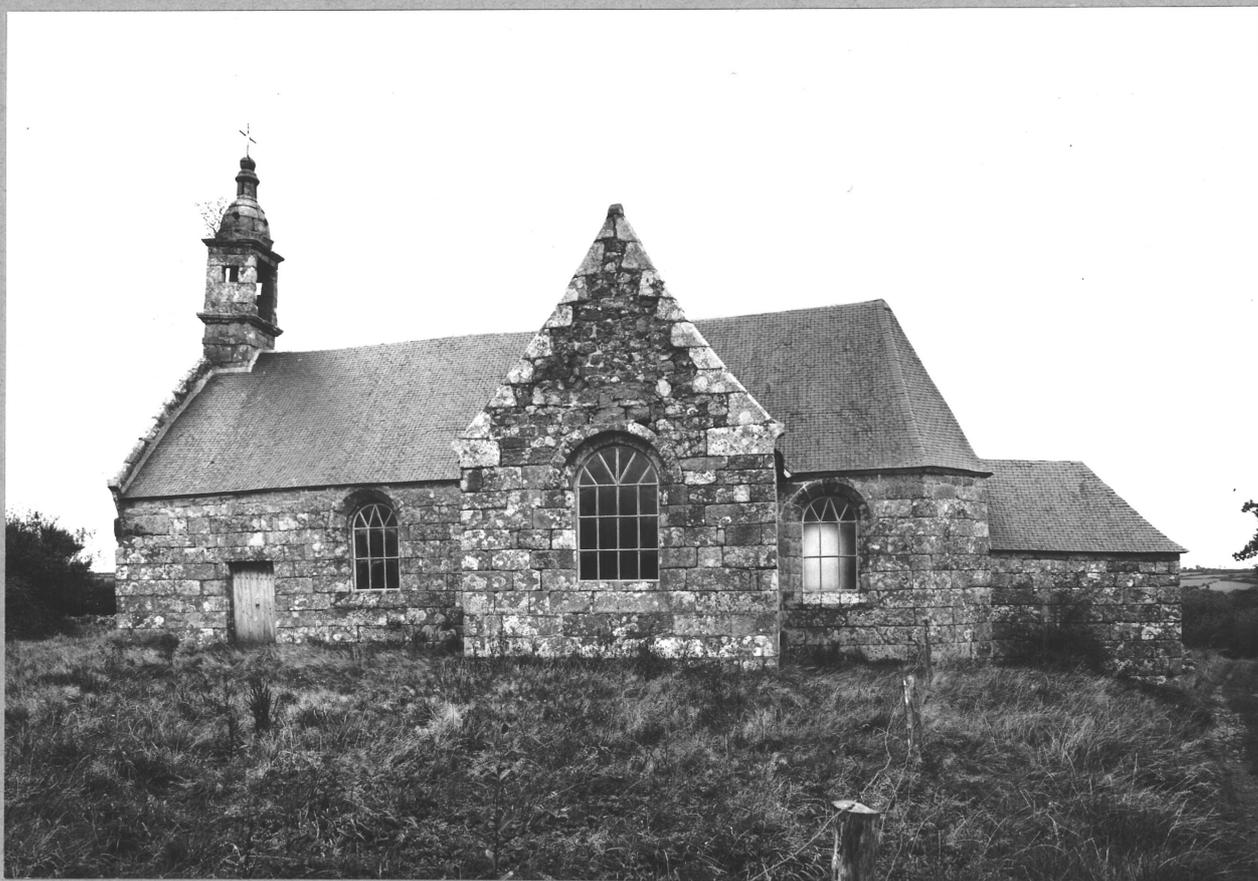
Façade Sud

Les parements externes sont en moyen appareil régulier, excepté pour la partie supérieure du pignon Ouest en appareil plus petit et moins régulier, et des pignons Nord et Sud en moellons irréguliers (Cf. Photos n° 8, 9).

Le mur Sud de la nef, sur lequel court une corniche de bois, est ouvert d'une porte rectangulaire à linteau et piedsroits moulurés d'un tore et d'une fenêtre en plein cintre ébrasée et feuillurée, à appui en glacis.

Les faces Est et Ouest du bras de transept sont aveugles et dépourvus de corniche ; le pignon Sudest ouvert d'une fenêtre en plein cintre, à ébrasement concave sur le cintre, plat sur les piedsroits ;

l'appui en glacis.

Le mur Sud du chœur est ouvert d'une fenêtre en plein cintre, ébrasée, à appui en glacis.

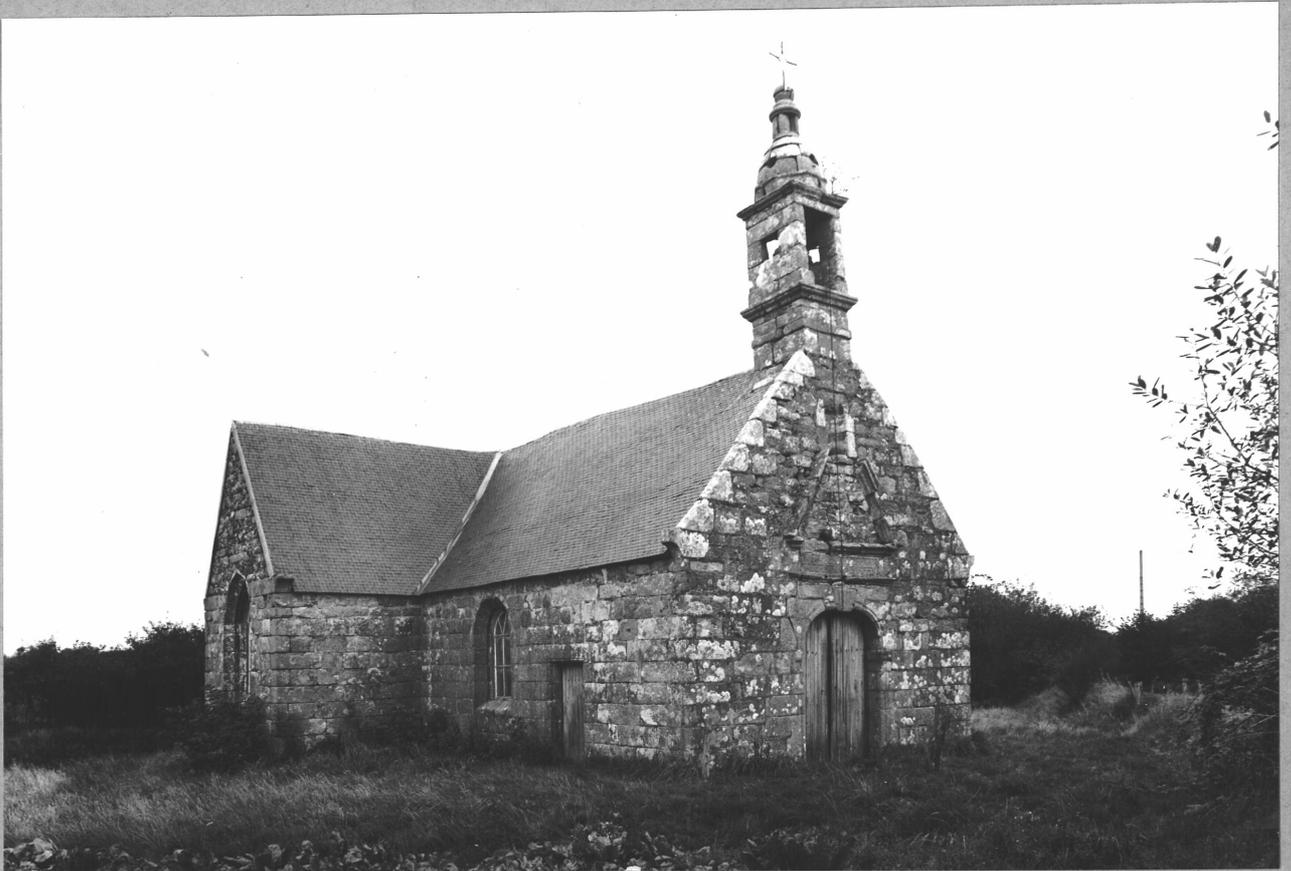
Vue Nord-Ouest

Identique à l'exception de la fenêtre du bras du transept qui est en arc brisé à ébrasement concave et appui en glacis, avec contre les piedsroits, les montants d'un réseau de pierre disparu. L'angle Nord-Ouest du bras de transept est chanfreiné.

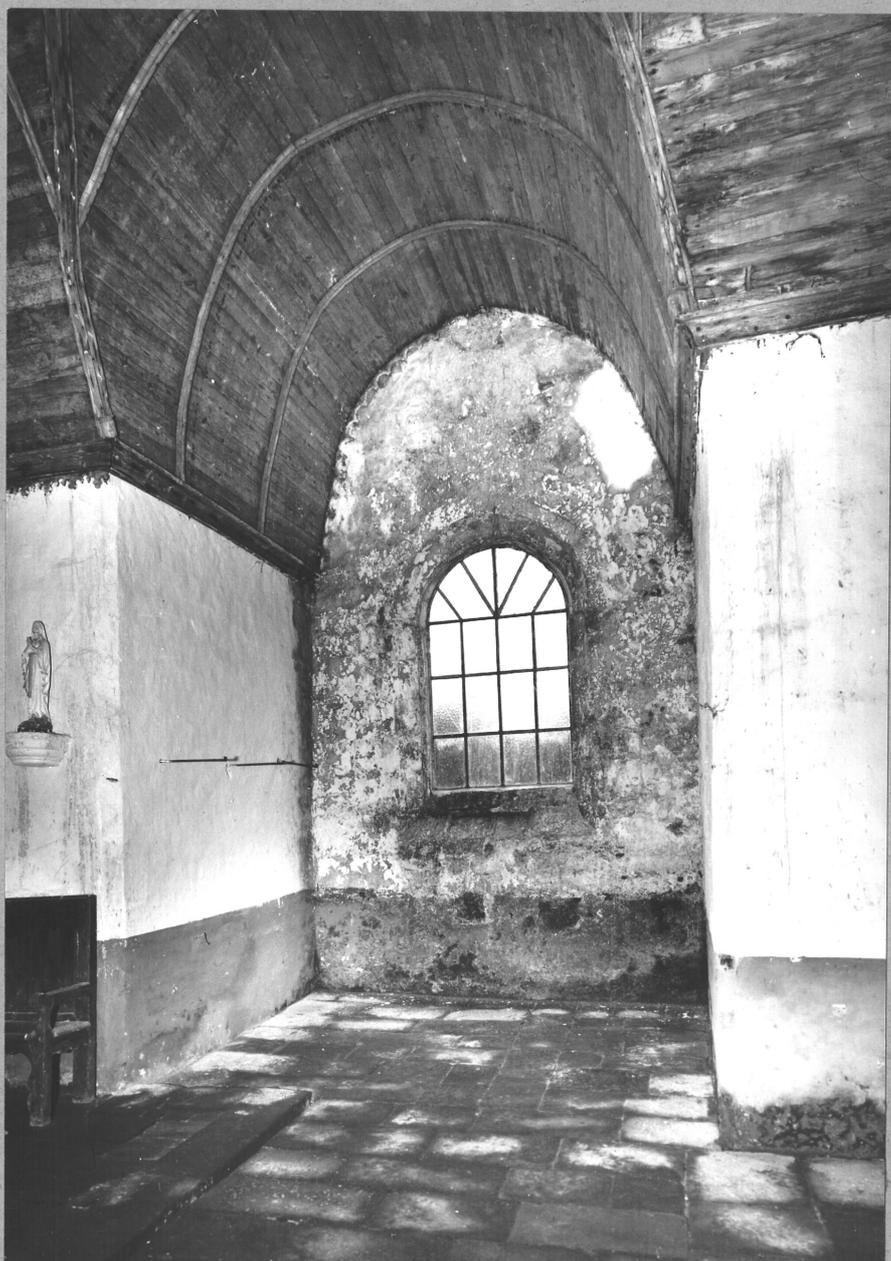
Vue du bras Sud du transept

Les murs Est et Ouest de chaque bras de transept sont aveugles.

Le pignon Sud est ouvert d'une fenêtre en plein cintre, à appui en glacis ; l'ébrasement est concave sur le cintre et droit sur les piedroits. La fenêtre du pignon Nord est en arc brisé, à ébrasement concave et appui en talus ; les piedroits portent encore les montants d'un réseau de pierre disparu.
