CALANHEL

MAISONS, FERMES

STATISTIQUES: ETUDIE:0 REPERE:8 BATI:163

MAISONS A KERBLOUZ

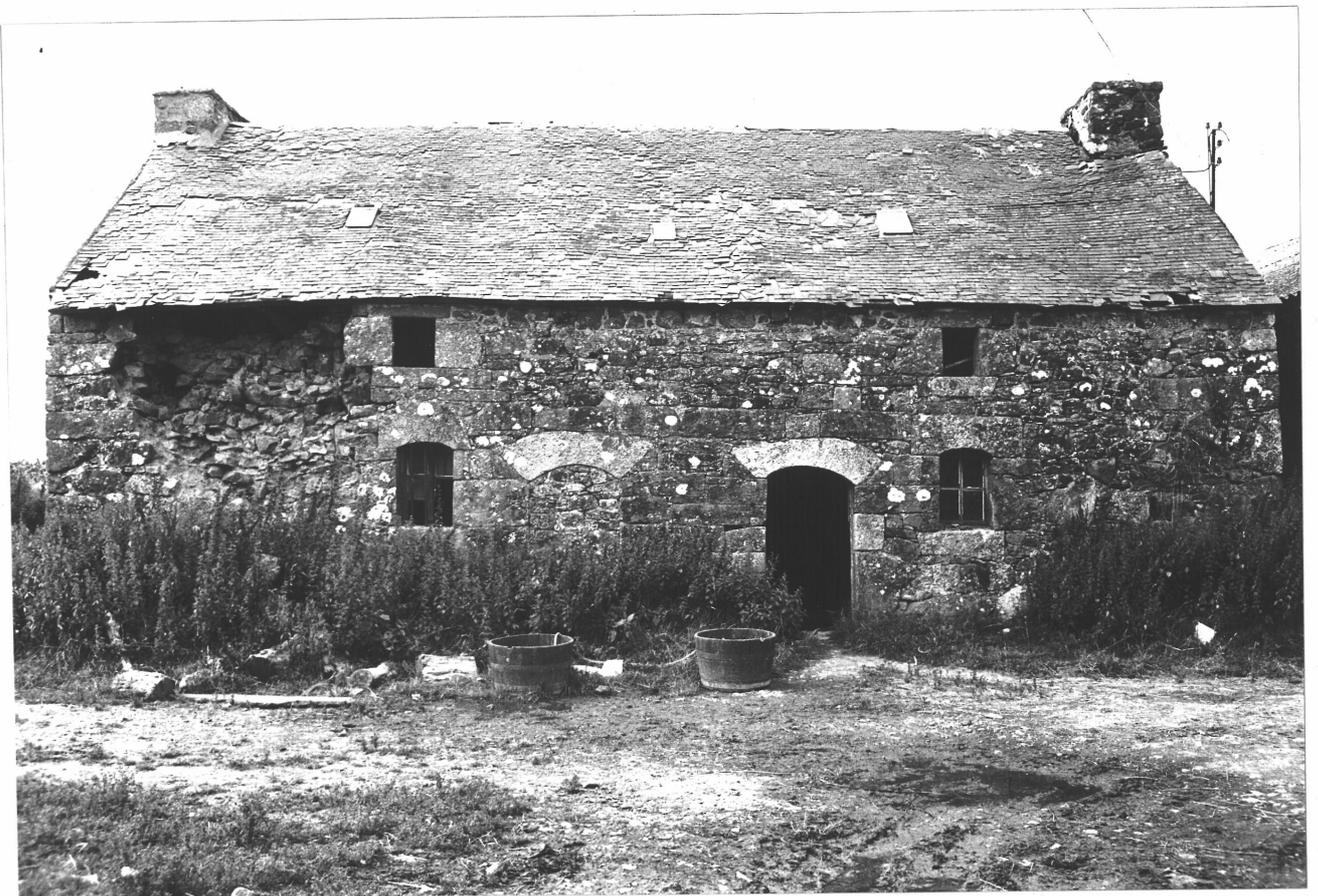
68.22.2023 Z

## 1- Maison datée 1807

Maison rectangulaire sans refend, à rez-de-chaussée et comble à surcroît.

Appareil irrégulier de grès gris foncé, ouvertures en granite.

Façade antérieure aspectée au Sud : deux portes à linteau monolithe échanuré en segment et une travée de fenêtres de part et d'autre. Autres faces aveugles.

Charpente à entrants retroussés et poinçons; 7 pannes.

Maison datée 1807

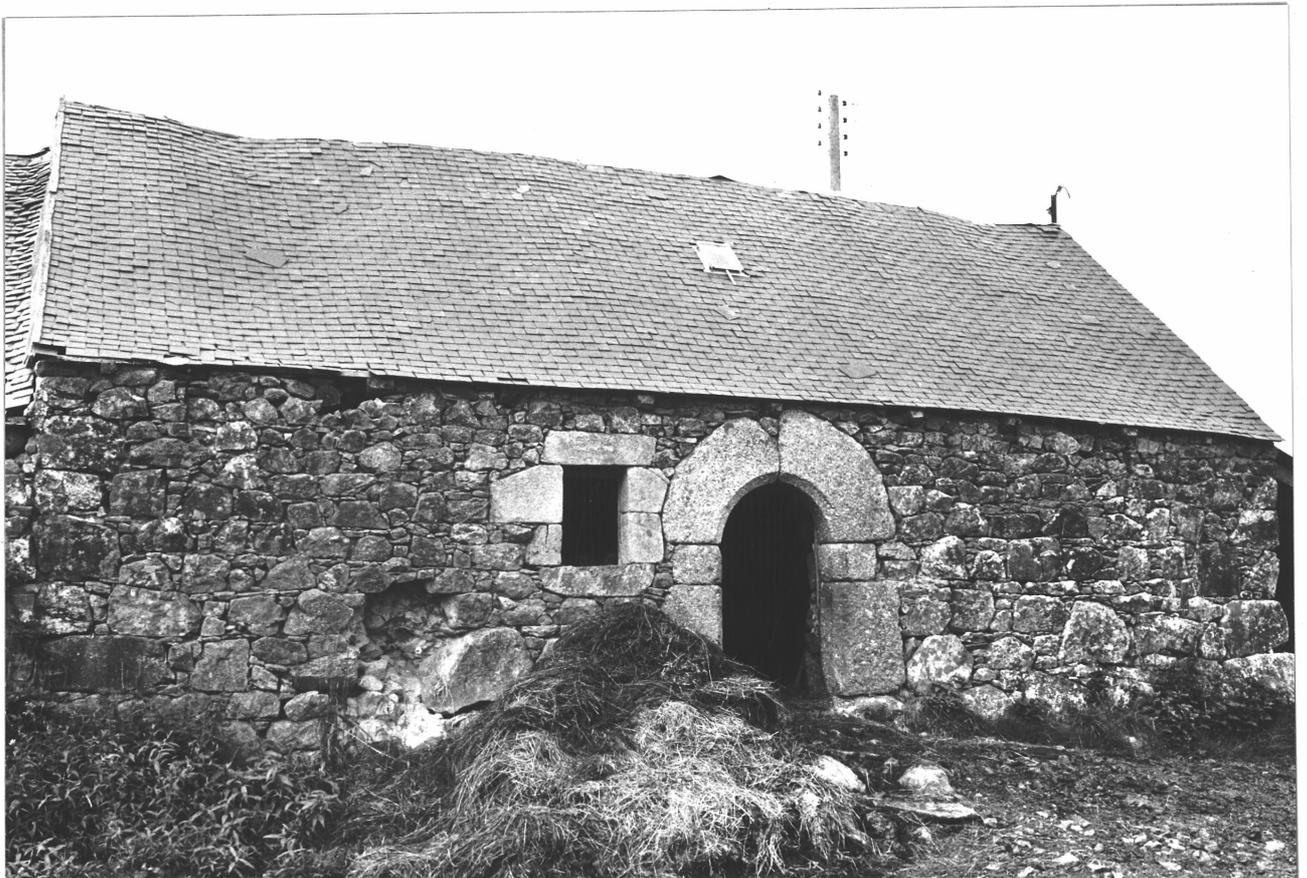
68.22.2024 Z

## 2- Maison datée 1801

Petite maison basse.

Une porte plein cintre à deux claveaux, flanquée d'une fenêtre.

Maison datée 1801

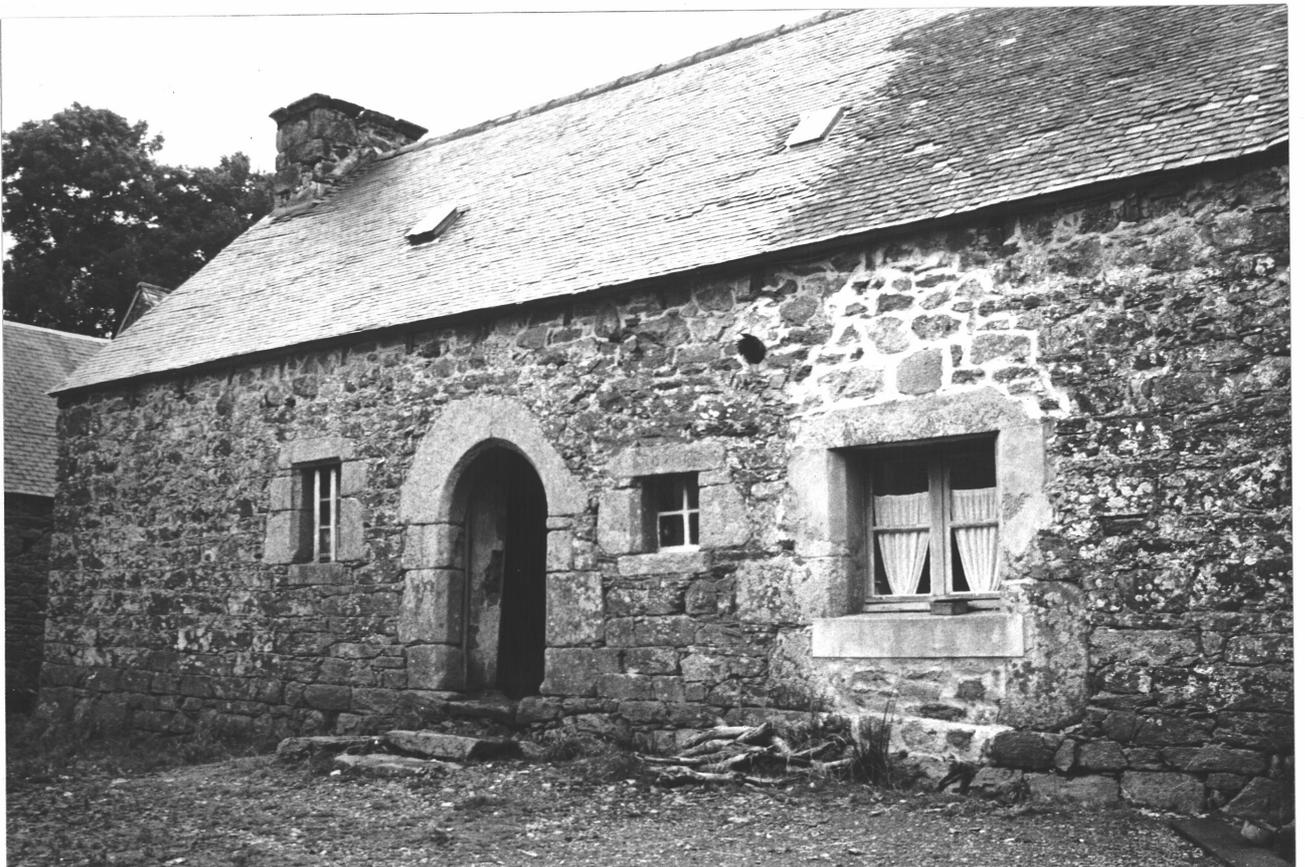
68.22.2025 Z

Maison basse à rez de chaussée et comble.

Une porte plein cintre à deux claveaux, encadrée de fenêtres.

Appareil de grès et schiste irrégulier. Ouvertures en granite.

Un linteau de fenêtre daté : 1785 IHS

Une cheminée affleurée à linteau monolithe sur sonsoles biaises, piédroits monolithes. L. : 2, 40 mètres, H. : 1, 90 mètre.

Façade principale

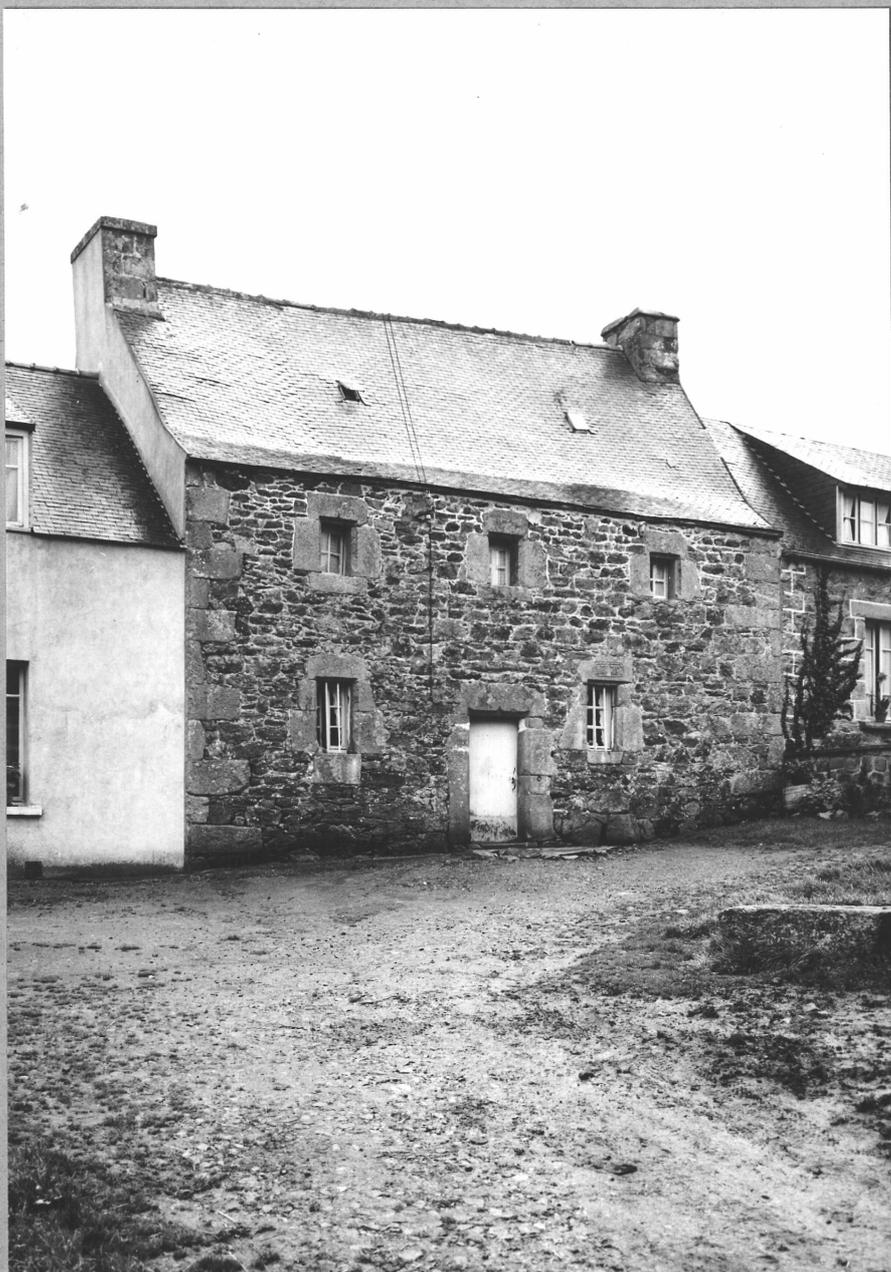
68.22.I870 X

Maison datée 1828.

Rectangulaire.

Une porte encadrée de deux fenêtres rectangulaires.

Appareil irrégulier de quartz.

Ouvertures en granite.

Vue générale de la face Sud

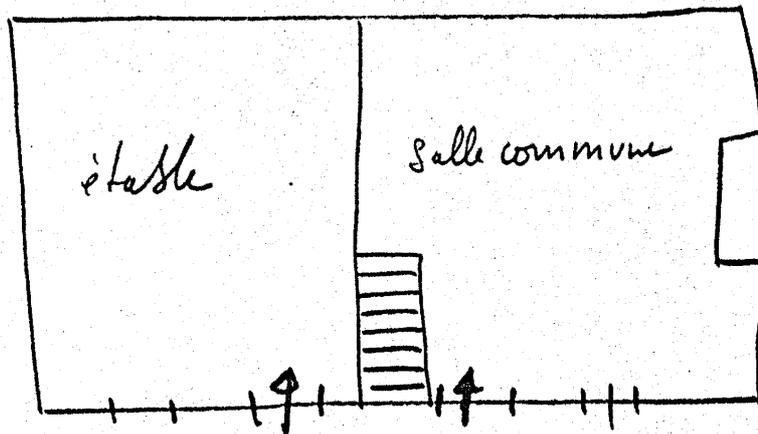
plan au sol

- Sol en terre
- Comble sans surcroît
- Elevations : deux poutres jumelées en plein cintre entre deux petites fenêtres - autres faces aveugles.
- Matériaux : grès et quartzite, irrégulier, encadrements en granite

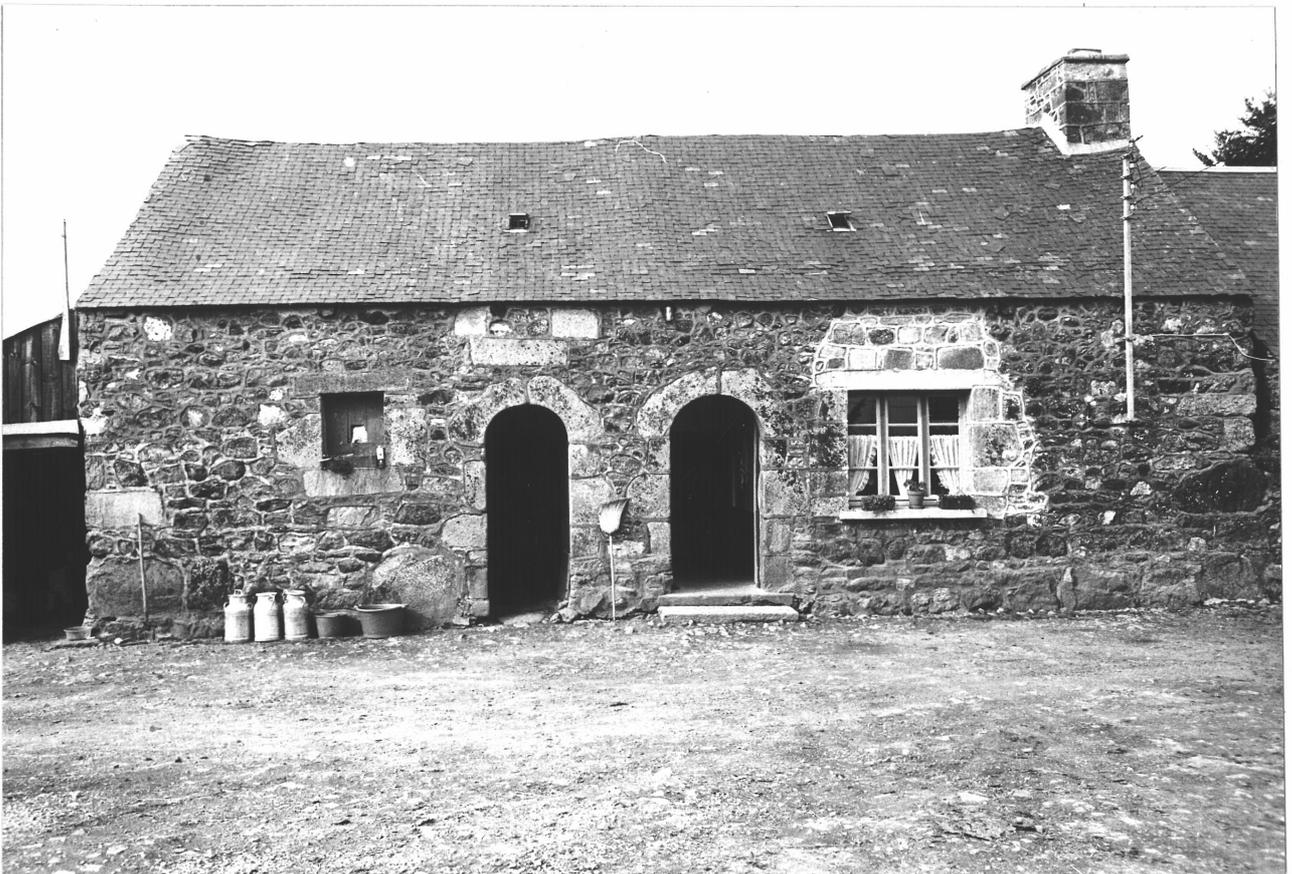
68.22.2022 Z

Façade principale

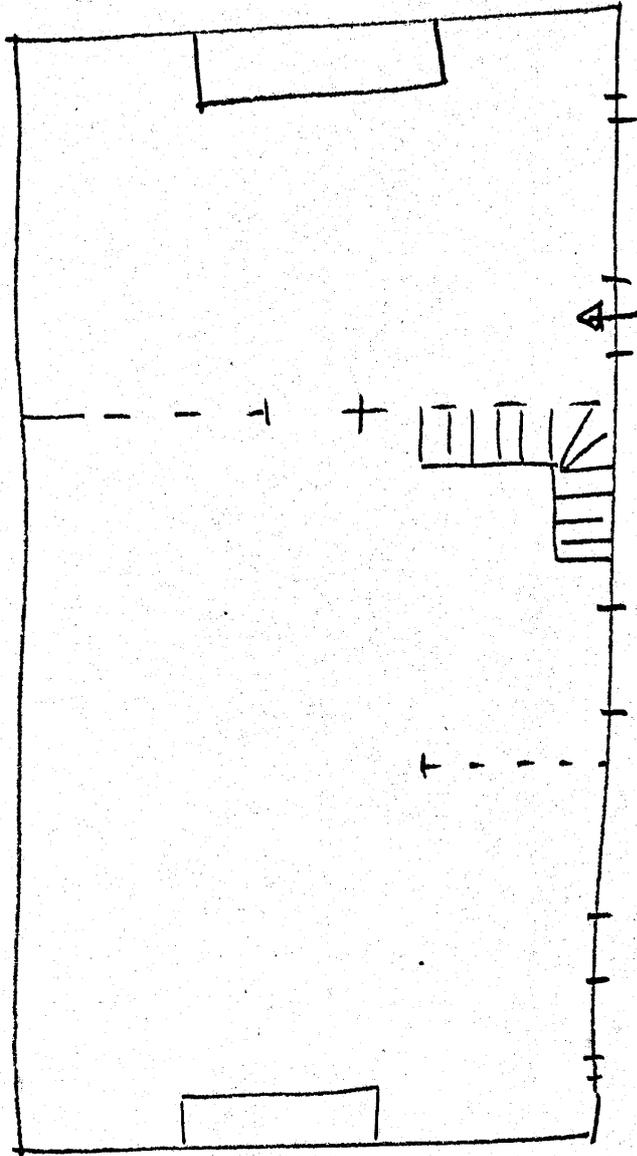
plan au Sol

même plan à l'étage, sans cheminées.

- (1) cheminée affleurée : linteau monolithique  
à crossettes sur consoles baises - piedroits

$L = 240 \text{ cm}$

$H = 185 \text{ cm}$

- (2) cheminée identique 3 arêtes dans le couloir

$L = 253 \text{ cm}$

$H = 182 \text{ cm}$

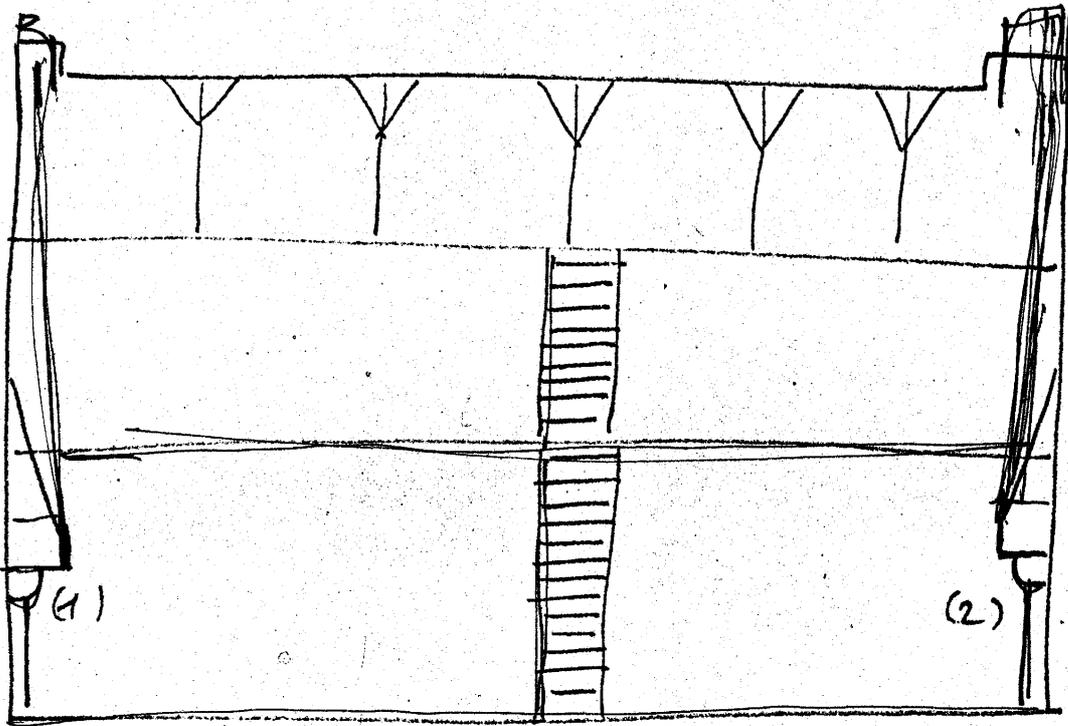
Coupe longitudinale

- couloir à l'égout surmonté

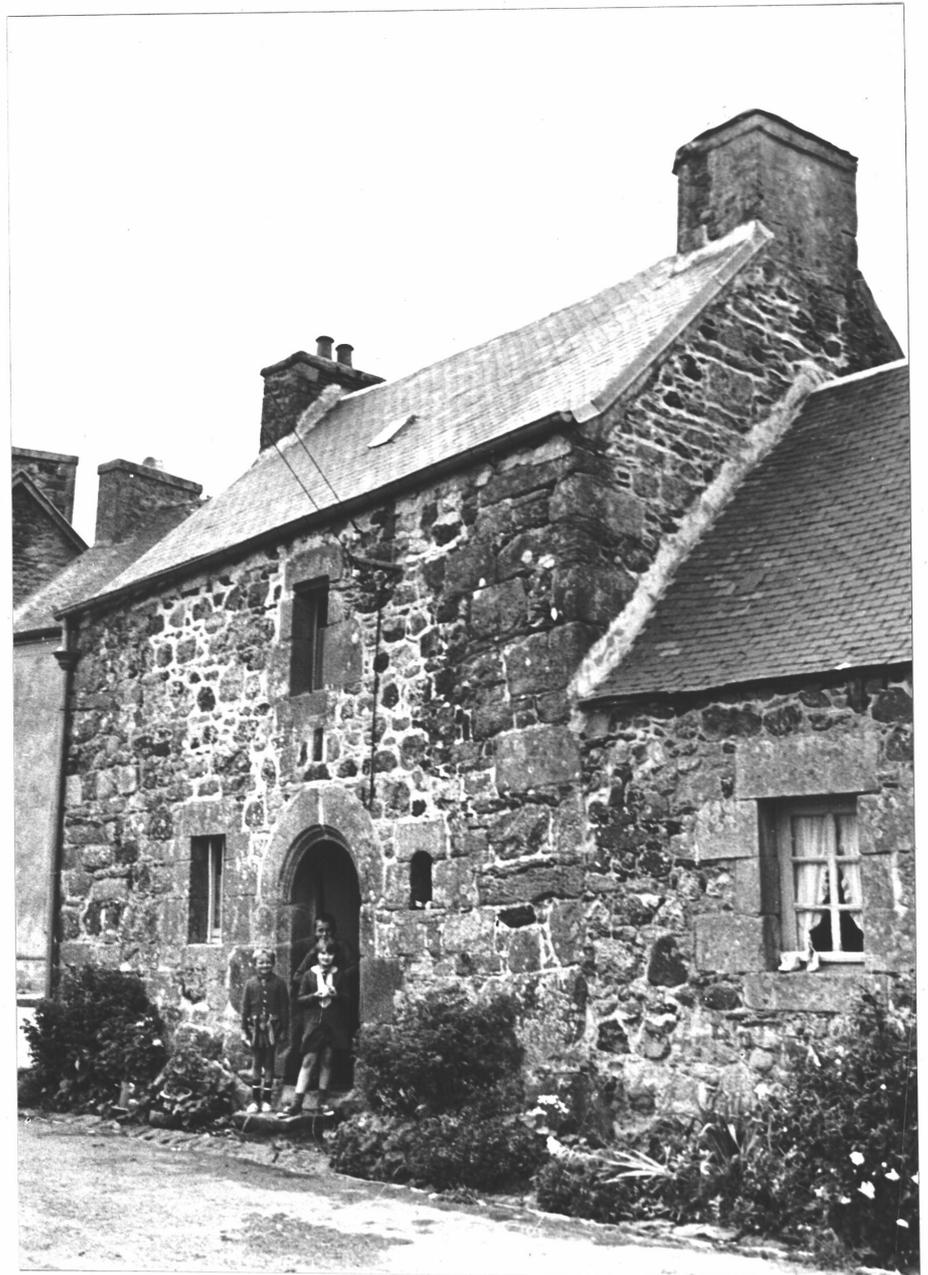
68.22.2027 Z

Seule la face Sud est ouverte.

trois travées d'ouvertures sur deux niveaux;

une porte axiale : linteau échaucré en

segment à 3 claveaux -

- Appareil gris, irrégulier. encadrement  
en granite.

Face Sud

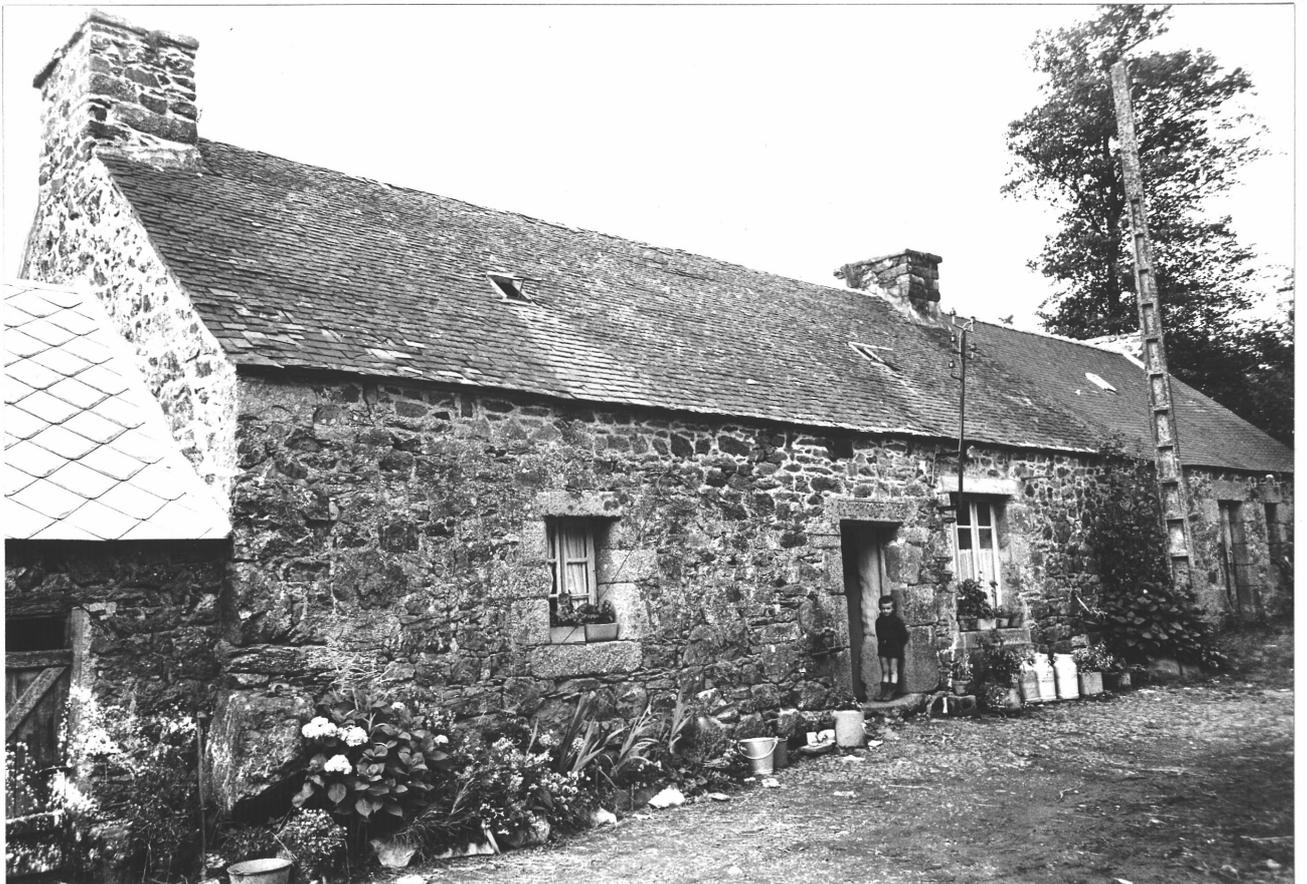
68.22.202I Z

Deux maisons basses, en alignement.

Chacune comporte une porte entre deux fenêtres.

Ouvertures rectangulaires.

Souche de cheminée aux deux pignons et au mur mitoyen.

Façade principale : vue générale
