22 ..... n° département ..... CALLAC ..... commune .....  
ISLE (L') ..... lieu-dit ..... adresse ..... 0419  
GUINGAMP ..... arrondissement ..... CALLAC ..... canton .....  
édifice ou ensemble contenant .....  
dénomination et titre de l'oeuvre ..... MANOIR .....  
..... 1A 3274

**HISTORIQUE ET CONCLUSIONS:** 17E SIECLE

MANOIR DE L'ISLE

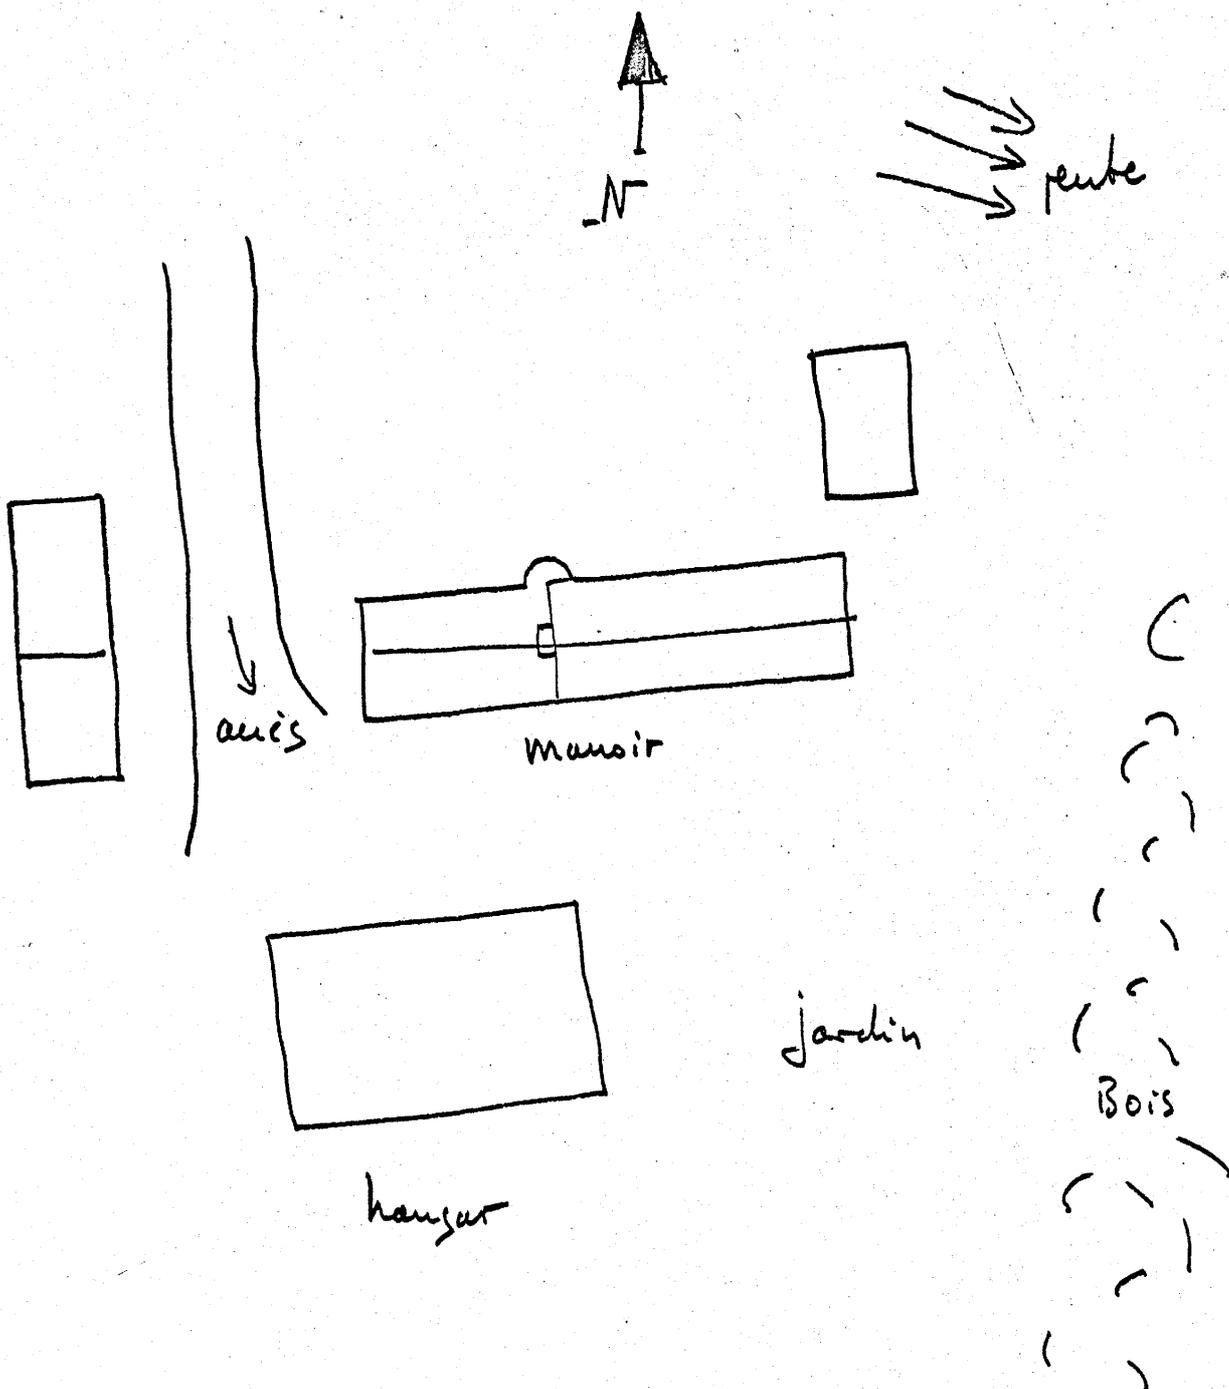
Plan et coupe

Un mur de refend divise le bâtiment en deux parties, elles-mêmes divisées par des cloisons. Les parties Est et Ouest communiquent par une porte ouverte à l'extrémité Nord du mur de refend. Trois portes s'ouvrent sur l'extérieur en façade Sud, une en façade Nord.

La tourelle d'escalier de plan semi-circulaire est construite au droit du mur de refend ; on y accède de l'intérieur par une porte ouverte du côté Est du refend.

A l'étage les parties Est et Ouest ne sont pas divisées et ne communiquent pas entre elles. L'escalier accède à la seule partie Est ; on accède à la partie Ouest par une porte cochère ouverte au pignon, de plain pied.

Du fait de la forte dénivellation, le rez-de-chaussée de la partie Ouest correspond au niveau de l'étage de la partie Est.

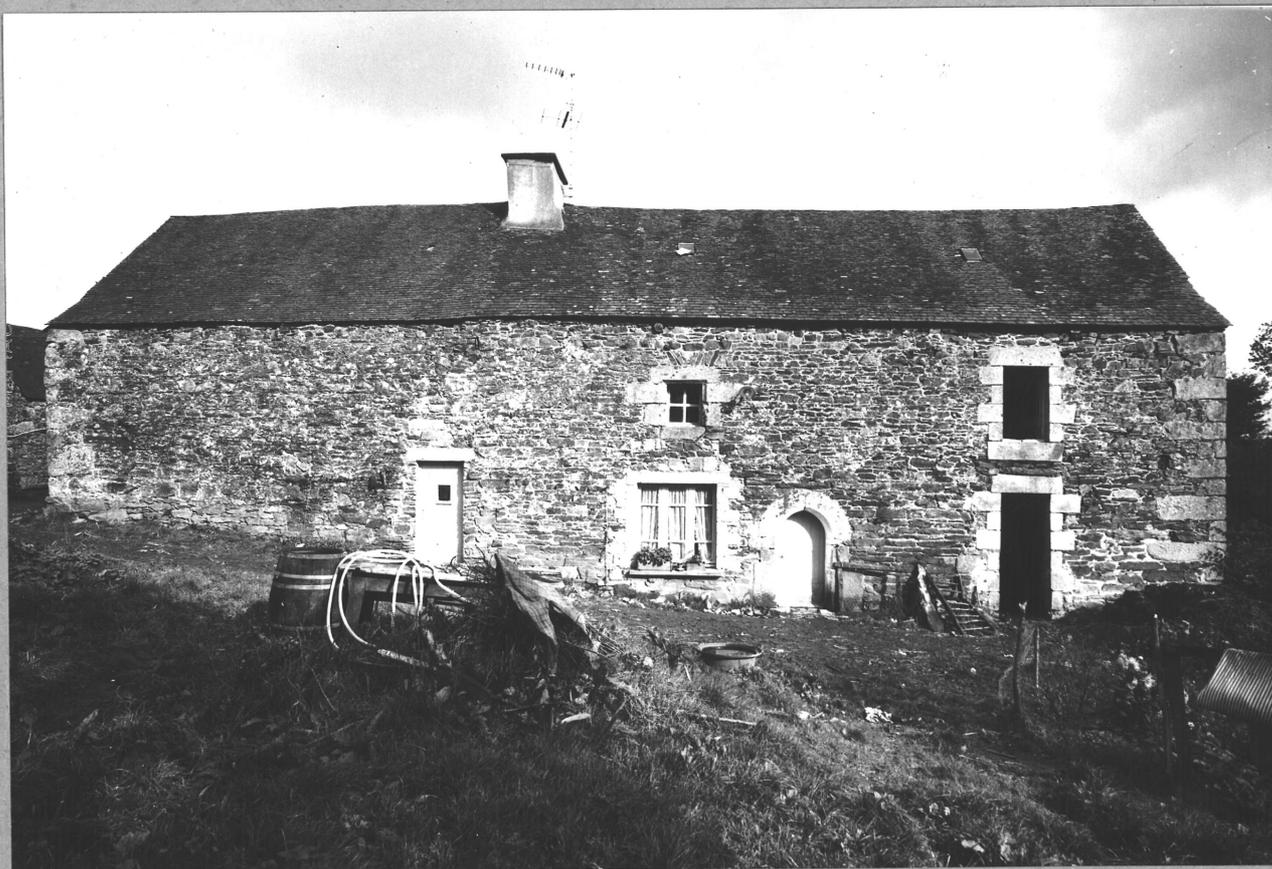
Façade Sud

La disposition des ouvertures est irrégulière, sur deux niveaux, principalement sur la partie Est.

Une travée d'ouvertures rectangulaires à l'Est, superposées : une porte et une fenêtre.

Une porte en arc brisé, chanfreinée.

Une large fenêtre récente surmontée d'une petite fenêtre chanfreinée, à linteau monolithe surmonté d'un arc de décharge grossier.

Une porte récente s'ouvre à l'Ouest du mur de refend.

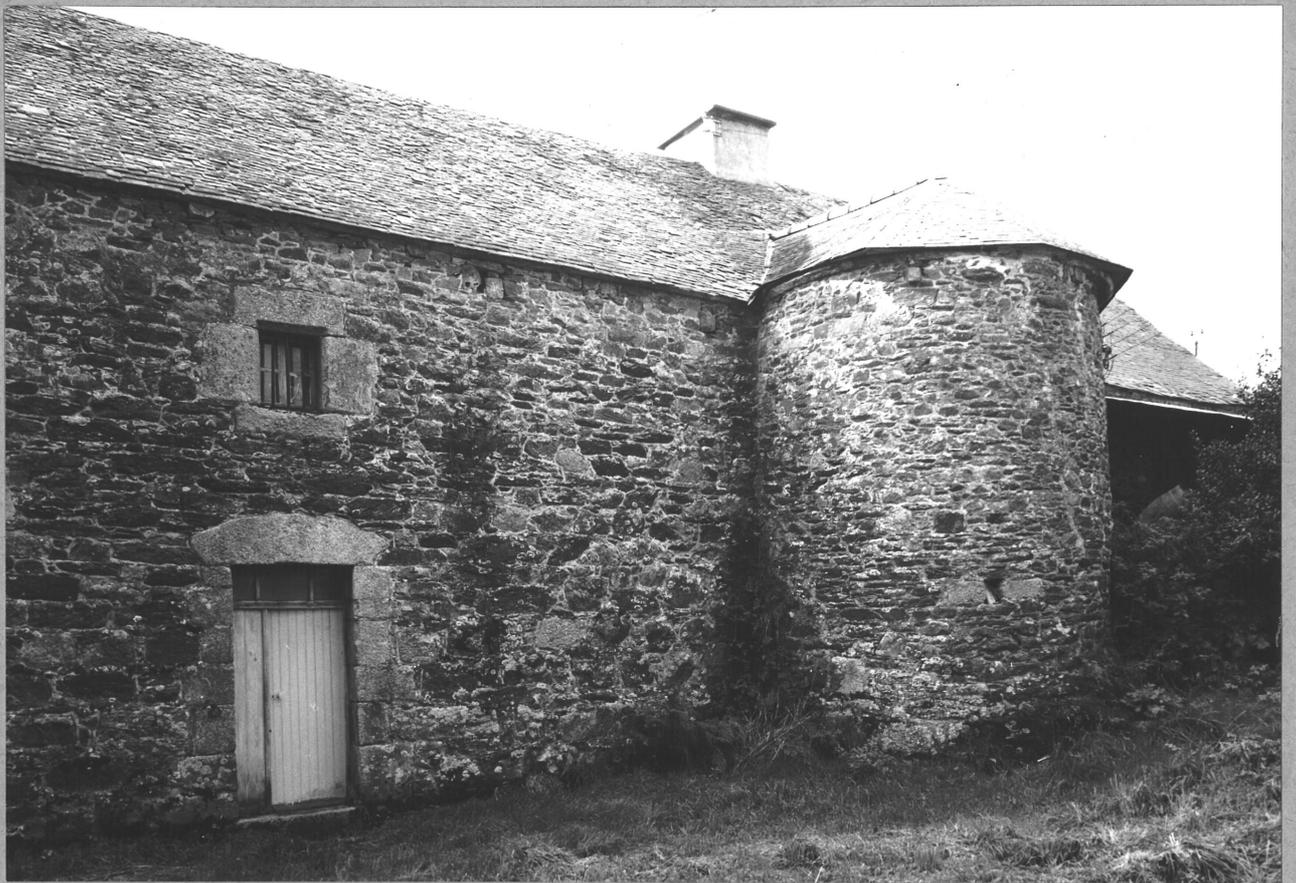
Face Nord

La partie Est est ouverte d'une porte surmontée d'une petite fenêtre chanfreinée ; près de l'angle Nord-Est une porte a été murée.

Une petite ouverture donne jour à la tourelle.

La partie Ouest est aveugle.

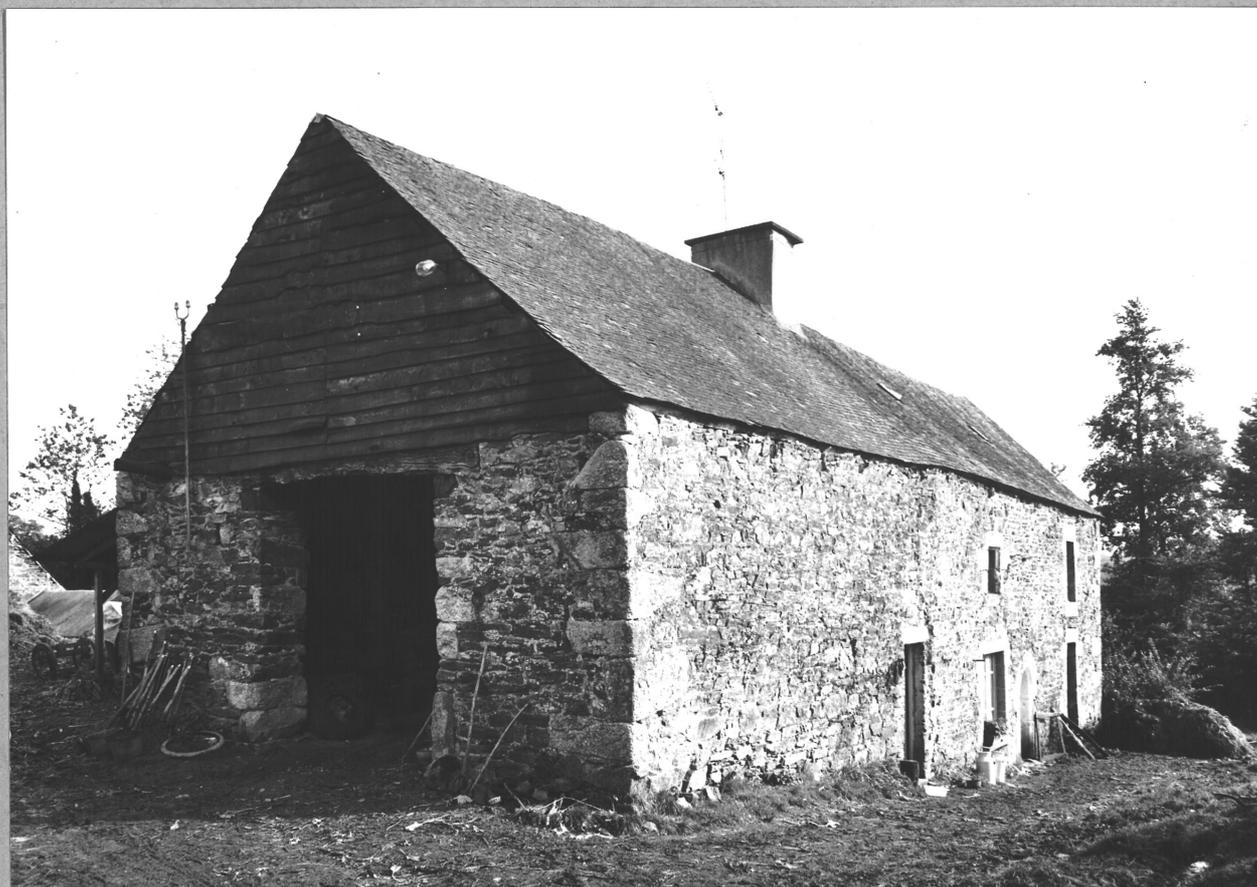
Vue Sud-Ouest

Mur-pignon ouvert d'une porte charretière.

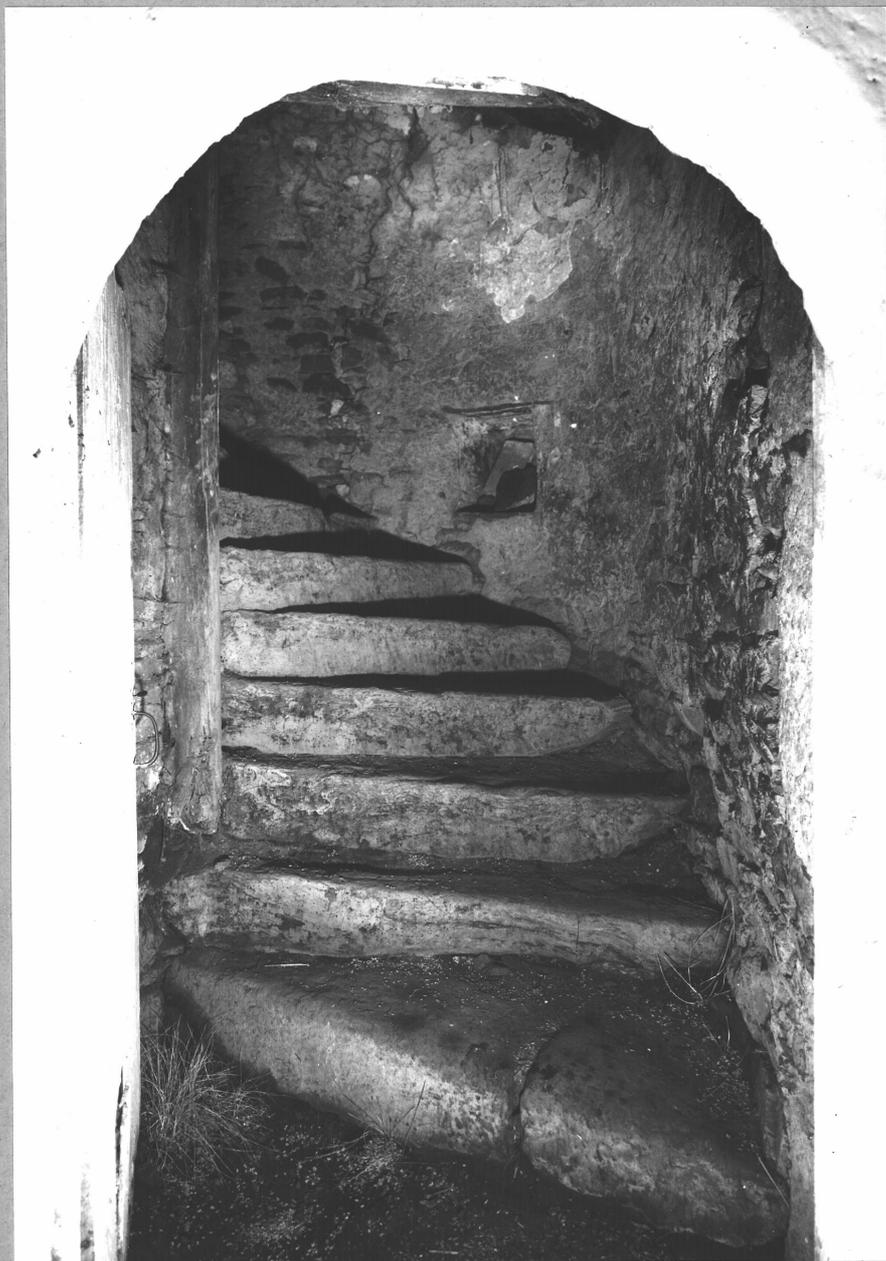
Cage d'escalier de plan circulaire.

Escalier en vis à marches monoxyles de 15 cm de haut et 135 cm de large, rayonnantes, à noyau central de bois.

Escalier à deux révolutions, une entre chaque niveau, entre le rez-de-chaussée et l'étage : 13 marches, entre l'étage et le comble : 10 marches.

La porte du rez-de-chaussée est de même forme que du côté de la pièce d'habitation.

La porte de l'étage est rectangulaire, à linteau de bois et piedsroits chanfreinés à ressaut. La porte du comble est rectangulaire.

Eclairage par une petite ouverture aspectée au Nord Ouest.

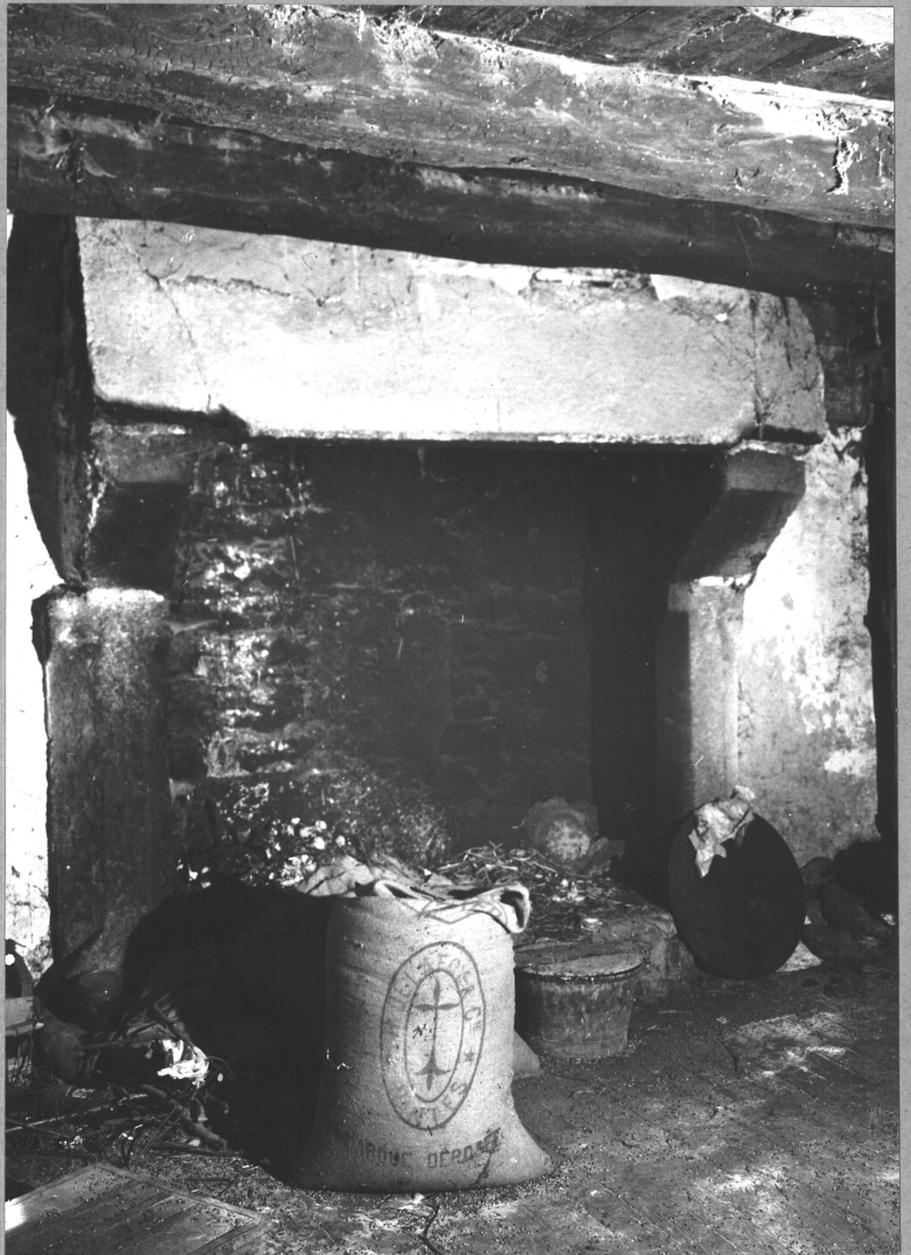
Cheminée de l'étage

Cheminée située à l'étage du logis, mur Ouest.

Granit.

Hauteur : 1, 67 m

Longueur : 2, 25 m

Cheminée affleurée à manteau de granit oblique à crossettes sur consoles biaises, à piedroits chanfreinés.

Contre le mur Ouest est adossée une cheminée axiale (Cf. Sous-dossier).
