Aire d'étude : Callac
Auteur(s) : maître d'oeuvre inconnu
Cadastre : 1968 B2 601
Commune : Callac
Coord. Lambert : 0175780 ; 1095460
Copyright : © Inventaire général, 1968
Couverture : toit à longs pans ; pignon découvert
Date bordereau : 1974
Date d'enquête : 1968
Date mise à jour : 1993/10/14
Date Mistral : 1987 AVANT
Date protection : édifice non protégé MH
Dénomination : chapelle
Département : 22
Dossier : individuel
Etude : inventaire fondamental
Implantation : en écart
INSEE : 22025
Lieu-dit : Saint-Treffin
Localisation : Bretagne ; 22 ; Callac
Microfiche : MICROFICHE (6/13 E10) ; MICROFICHE (3/13 C7)
Microfiche Cemap : 0220012405101 ; 0220012103071
Murs gros-oeuvre : granite
Parties : enclos
REFERENCE : IA00003275
Référence objets :
Région : Bretagne
sauvegarde Ref. : 00003275
Siècle : limite 15e siècle 16e siècle
Siècle bis : 15e s. ; 16e s.
Statut propriété : propriété de la commune
Titre courant : Chapelle Saint-Treffin

EGLISE DITE CHAPELLE

SAINT TREFFIN

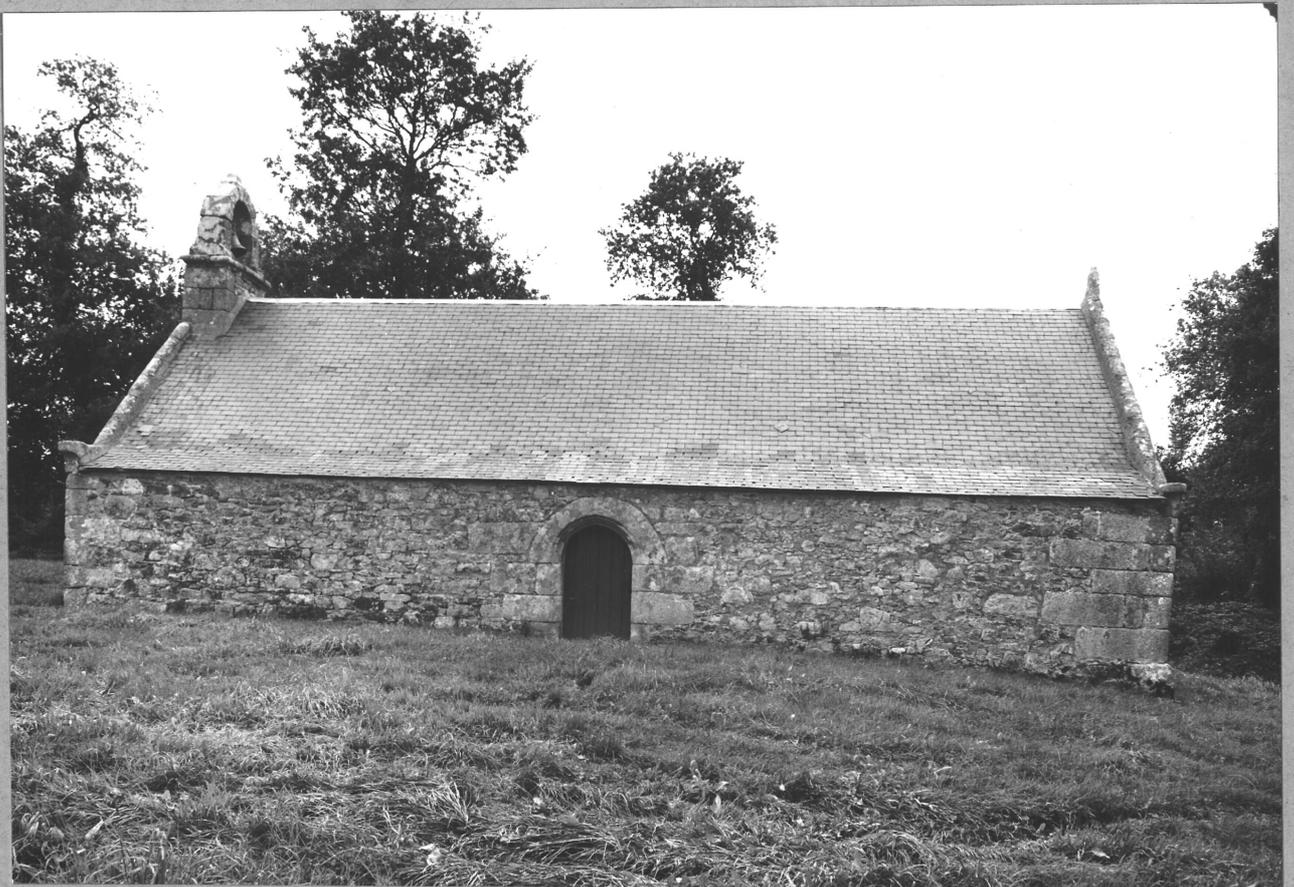
68.22.I769 V

Mur gouttereau ouvert d'une porte axiale en plein cintre à deux claveaux ; piedroits et arcs sont chanfreinés ; l'arc est orné de deux moulures en cavet, séparées par un filet.

Changement d'appareil à l'Est du mur.

Façade Sud

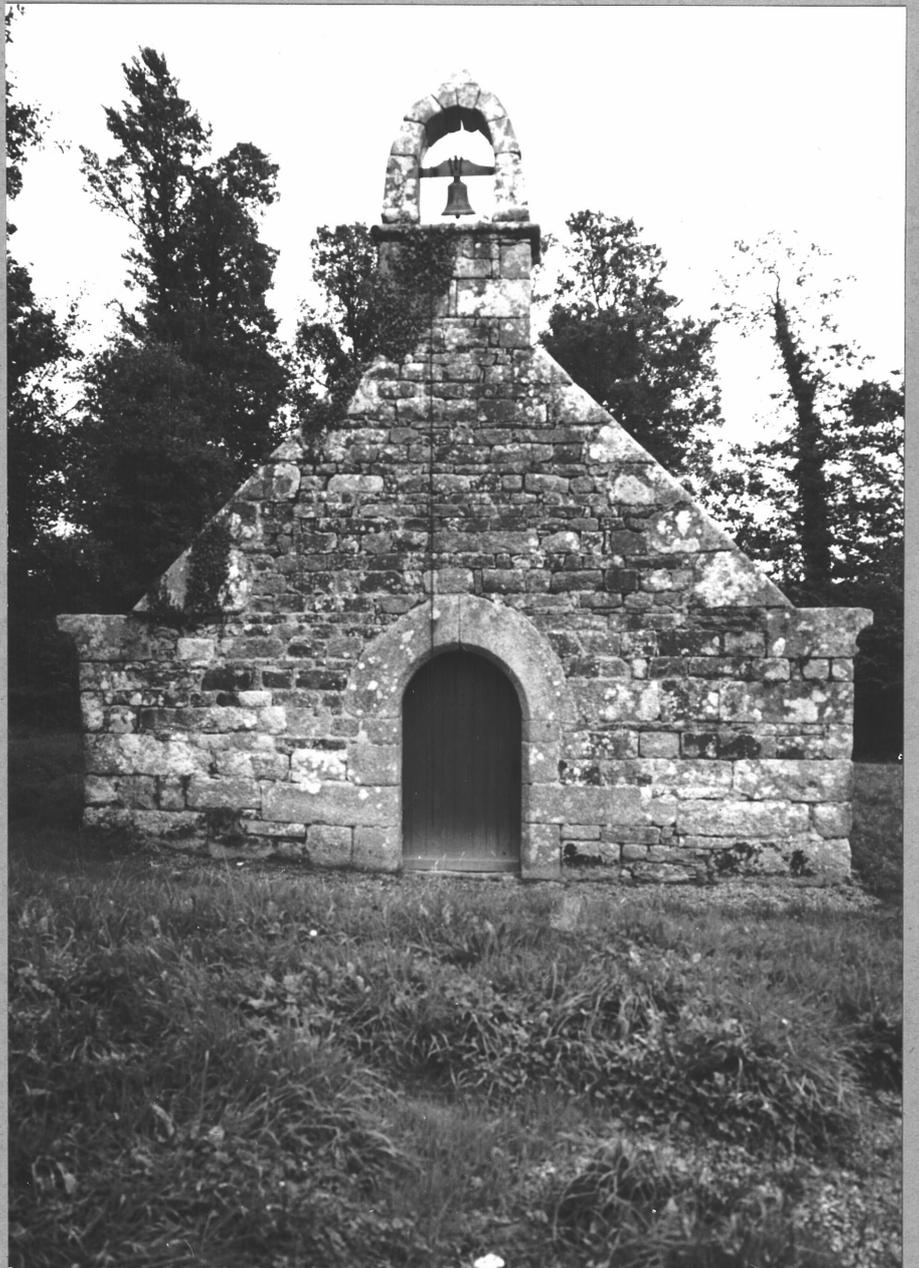
68.22.1767 V

Mur-pignon ouvert d'une porte axiale en plein cintre, chanfreiné à deux claveaux.

Les rampants en pierres assisées et taillées en sifflet prennent appui sur une pierre d'assise saillante, moulurée d'un cavet.

Les rampants sont interrompus par la souche du clocheton qui s'élève au mi du mur ; la souche, de section rectangulaire, est couronnée par une fine corniche en terre ; sur la plate-forme s'élève la chambre de cloche, formée d'une arcature en plein cintre à multiples claveaux ; une traverse de bois supporte la cloche.

Façade Ouest

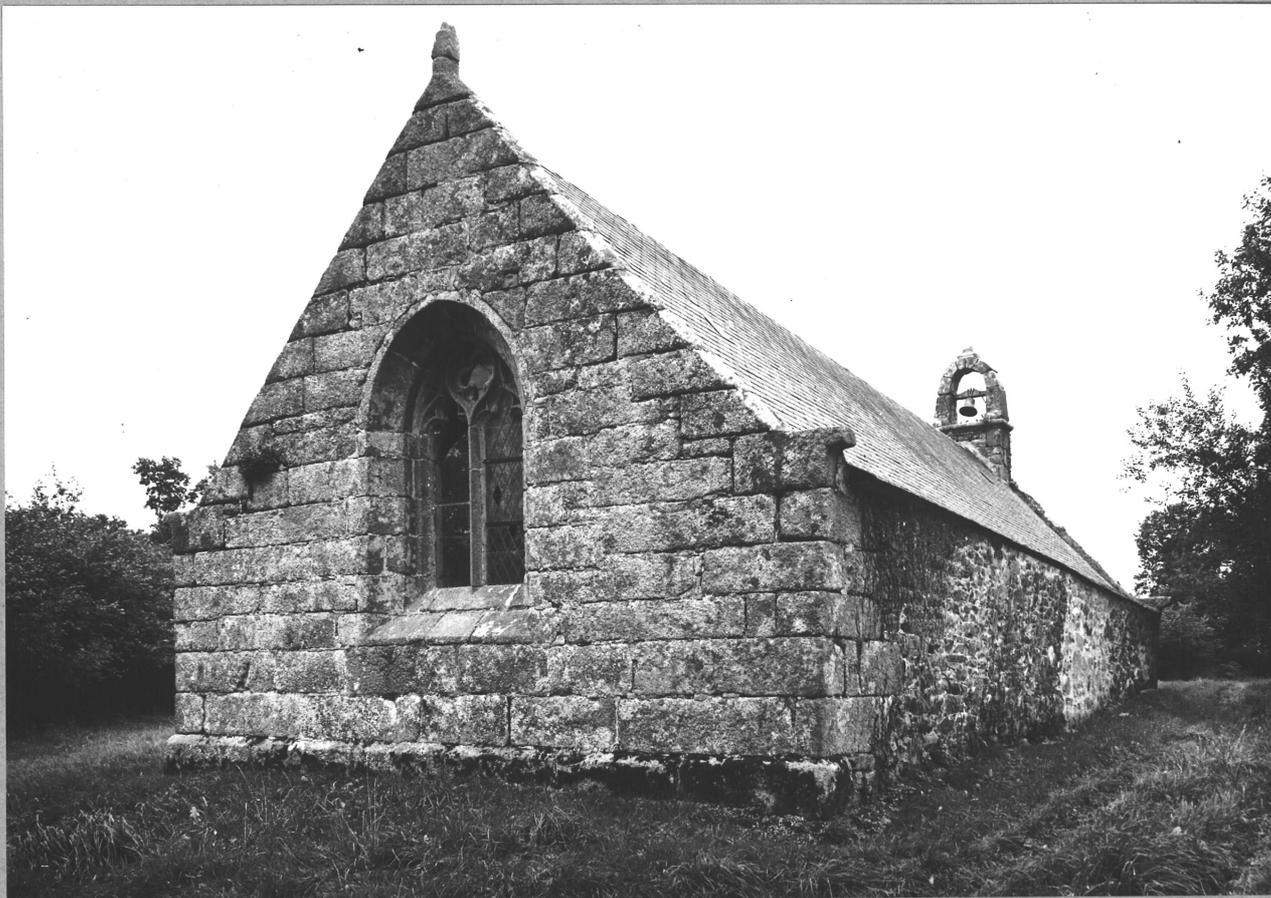
68.22.I768 V

Mur-pignon sur une plinthe chanfreinée.

Une baie axiale en arc brisé à ébrasement concave et appui en glacis ; réseau composé de deux lancettes en accolade, trilobées, surmontées d'un lobe central orné d'un quatrefeuille.

Les rampants, en pierres taillées en sifflet, portent sur une pierre d'assise saillante moulurée d'un cavet. Le pignon est sommé d'un fleuron, mutilé.

Vue Nord-Est

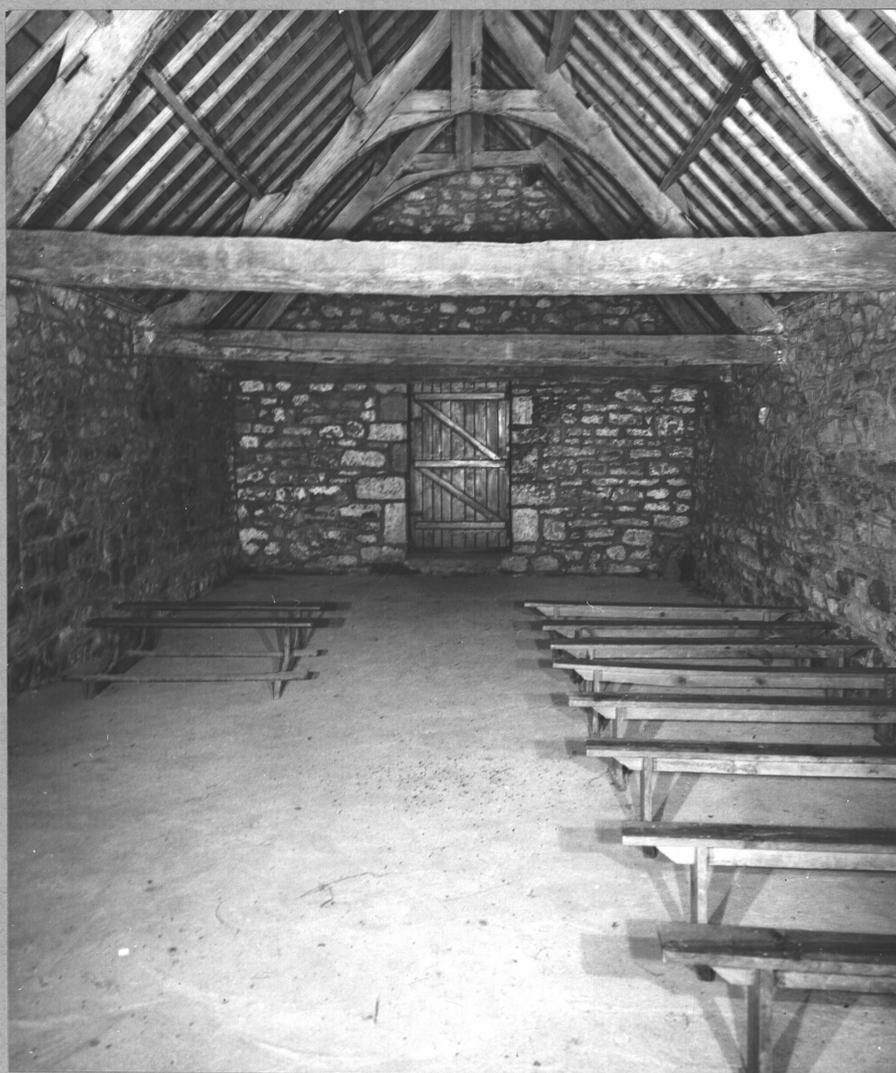
68.22.I770 V

Mur Ouest : une porte axiale rectangulaire à linteau de bois.

Vue intérieure vers l'Ouest

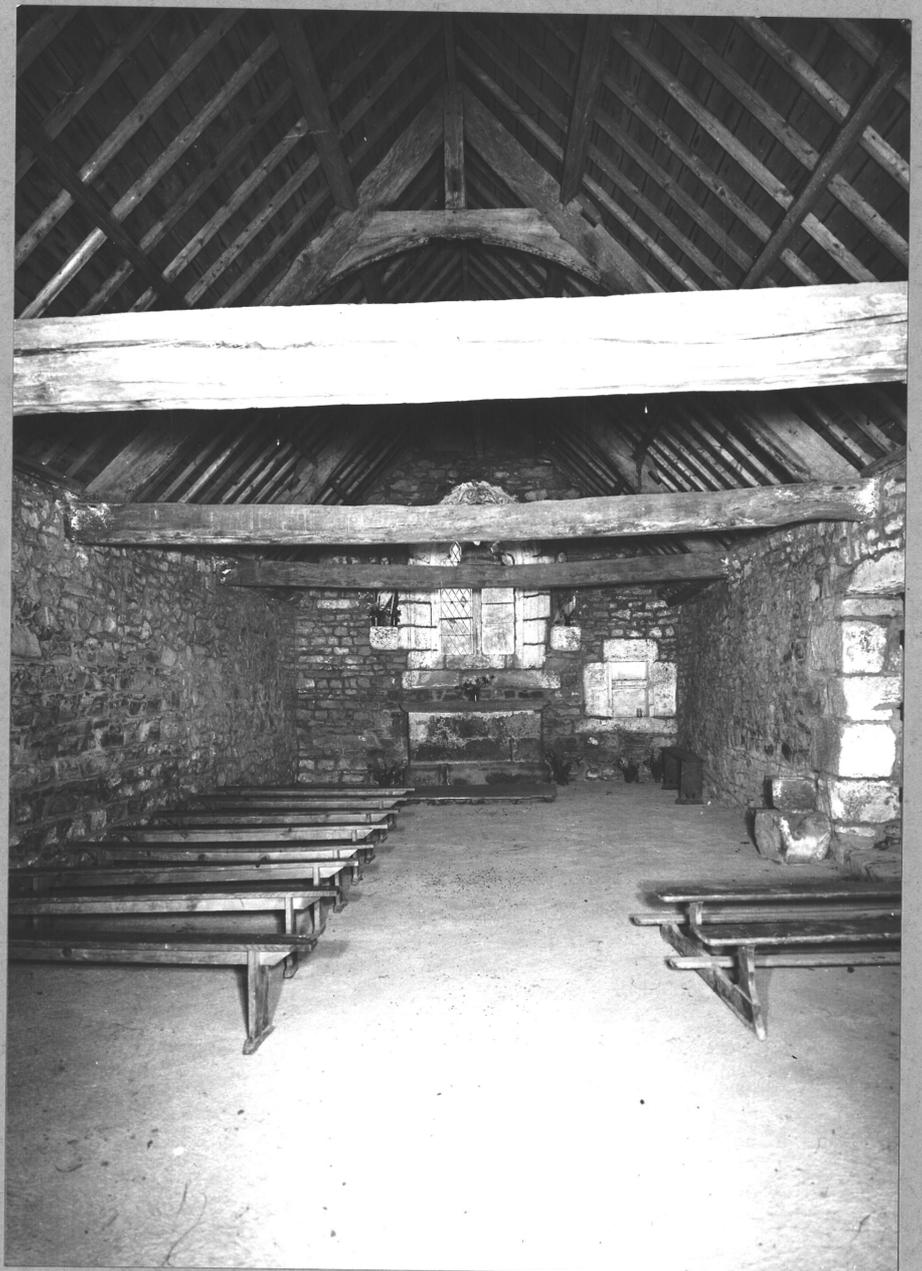
68.22.I77I V

Mur Est : une baie axiale en arc brisé, à réseau (Cf. Élévations Extérieures), ébrasement concave, appui en glacis ; l'ébrasement de l'arc porte des traces de polychromie : décor de rinceaux

La baie est flanquée de deux consoles engagées, moulurées en quart de rond.

Un autel est adossé au mur, sous la baie ; soubassement maçonné sur une plinthe moulurée, table monolithe saillante.

Vue intérieure vers l'Est

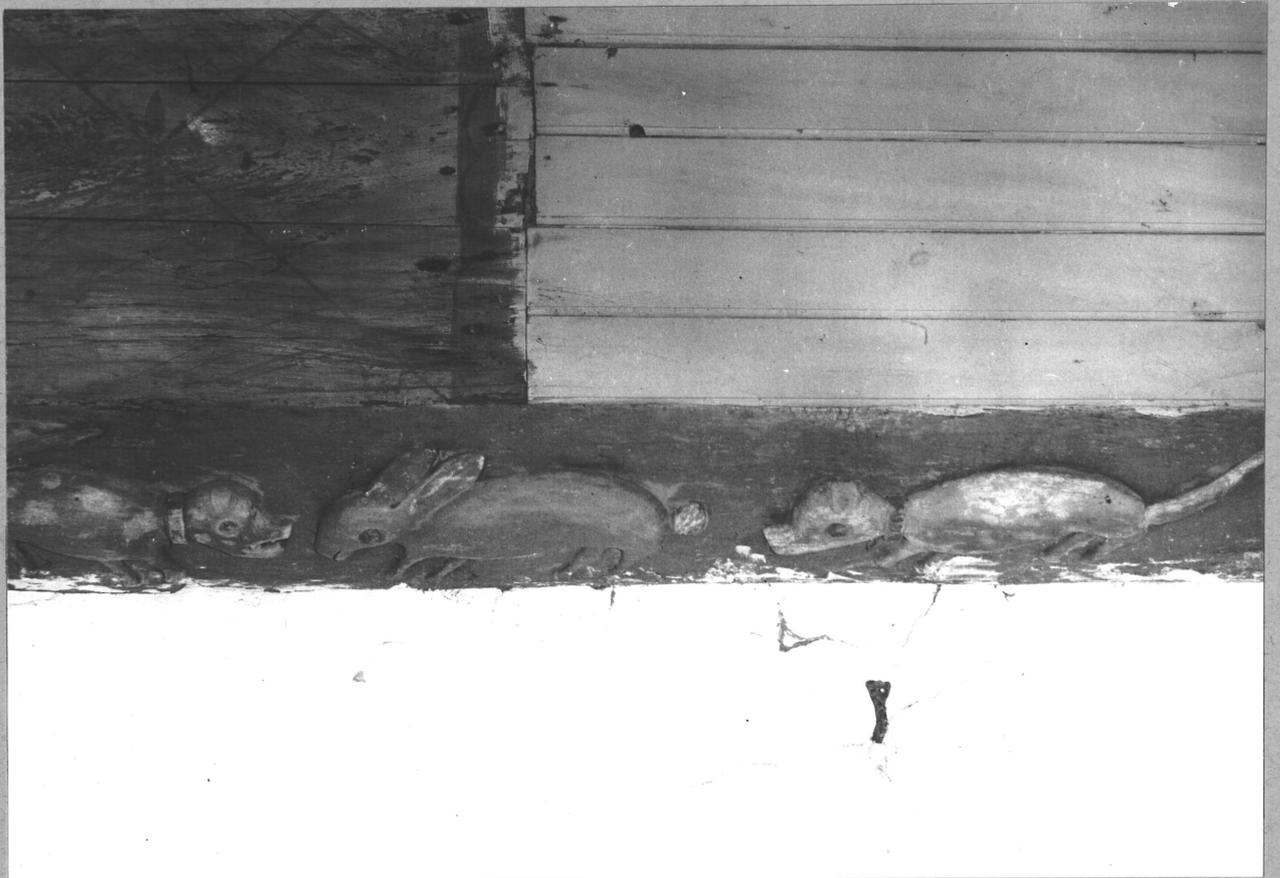
OIO V 2067

Scène de chasse, d'Est en Ouest une tête de chasseur de profil, jouant du cor, puis deux chiens, un lapin, un chien menaçant, faisant face au lapin.

Sablère (mur Nord)

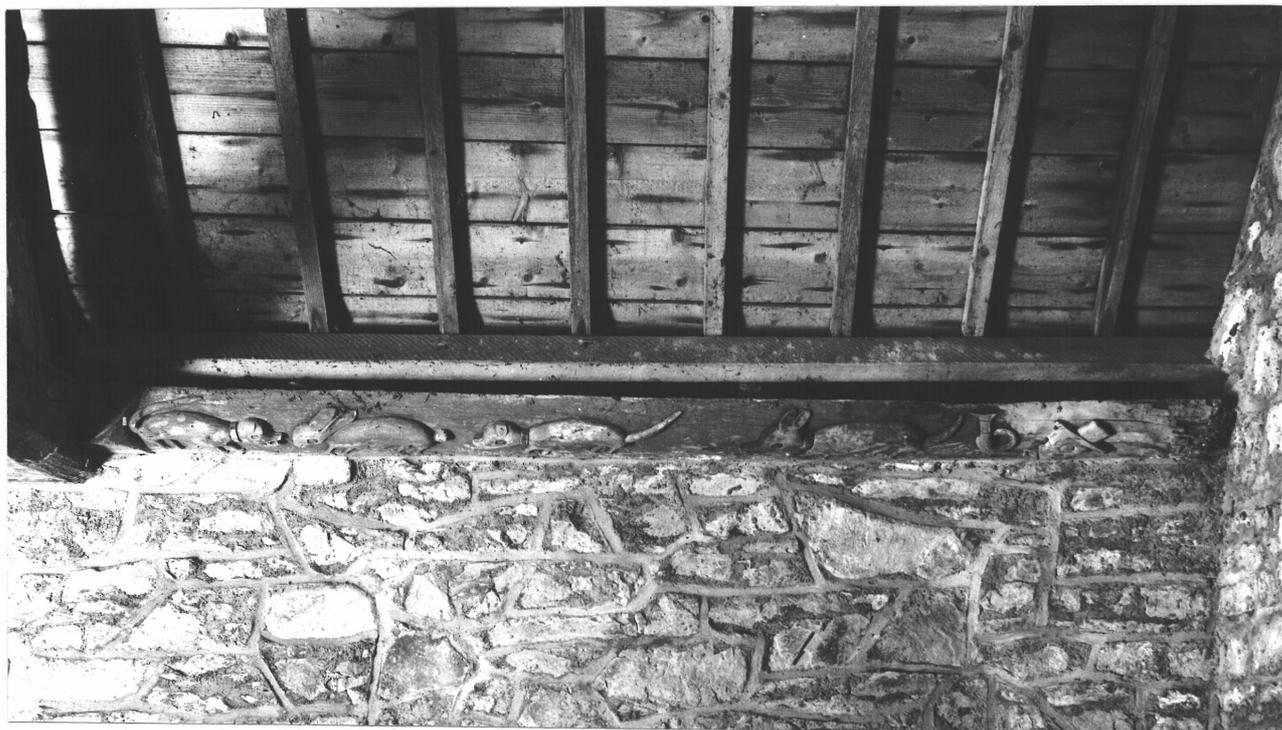
71.22.287 V

Sculptée en demi-relief d'une frise d'animaux entre deux masques humains dont l'un tire la langue, et séparée en deux par une fleur à double corolle :

- à l'Est, un chien derrière un coq.
- à l'Ouest, un loup poursuivant un cheval.
- extrémité Est : tête caricaturale.
- extrémité Ouest : tête de mort.

Sablère du mur ^{Nord} Sud :
extrémité Est

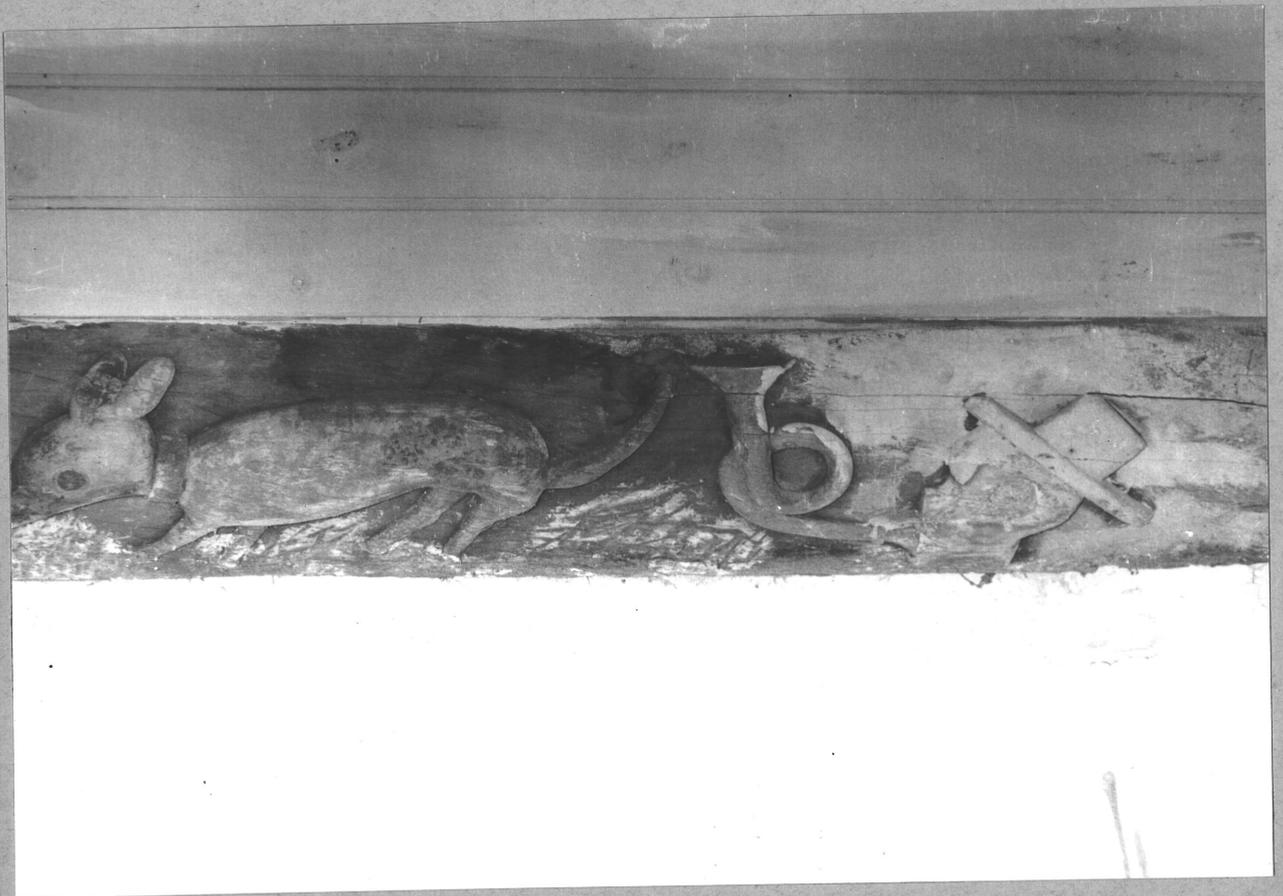
OIO V 2068

Sablère (mur Nord)

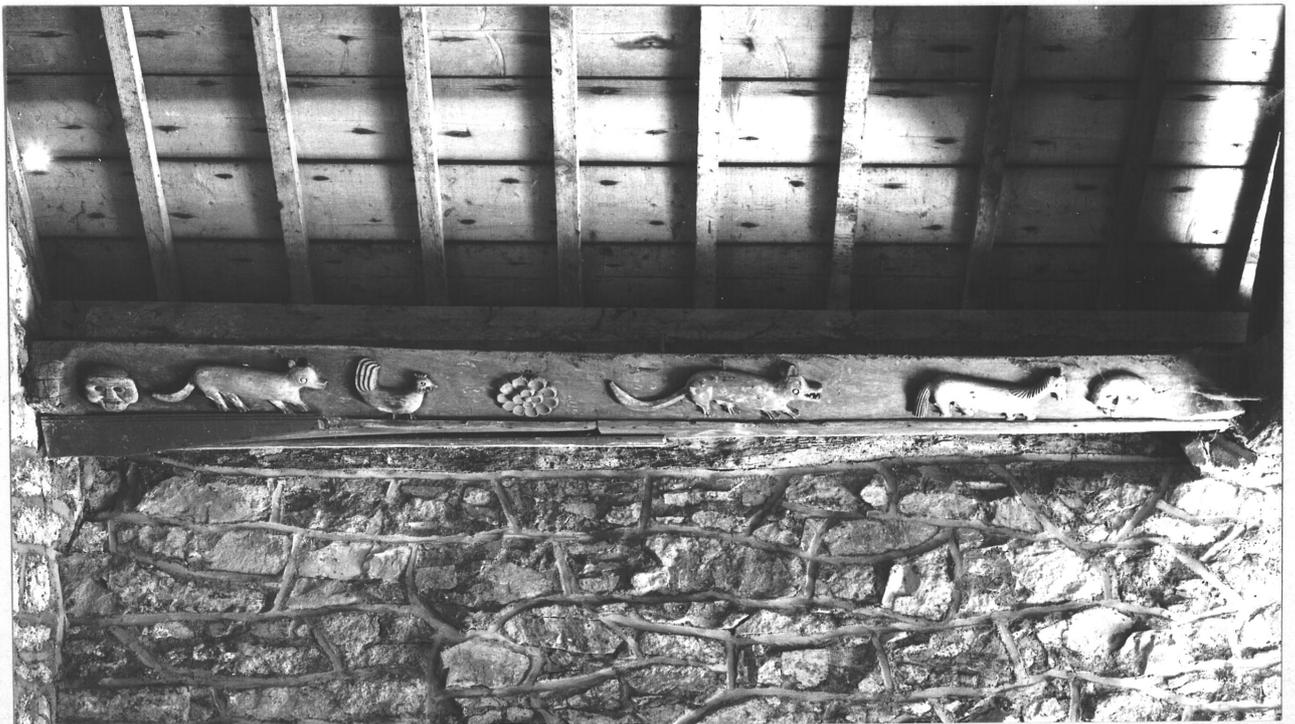
71.22.288 V

Sablère du mur Sud :
extrémité Ouest
