Statut propriété : propriété de la commune
Titre courant : Eglise Paroissiale Saint-Laurent
Toiture matériau : ardoise
Vocable : Saint-Laurent
Voûte couverture : voûte d'ogives
Zone Lambert : Lambert1

.....EGLISE PAROISSIALE.....
dénomination et titre de l'oeuvre

.....SAINT LAURENT.....
.....Addes 3274

HISTORIQUE ET CONCLUSIONS: EDIFICE CONSTRUIT DE 1875 A 1877 PAR ANGIER

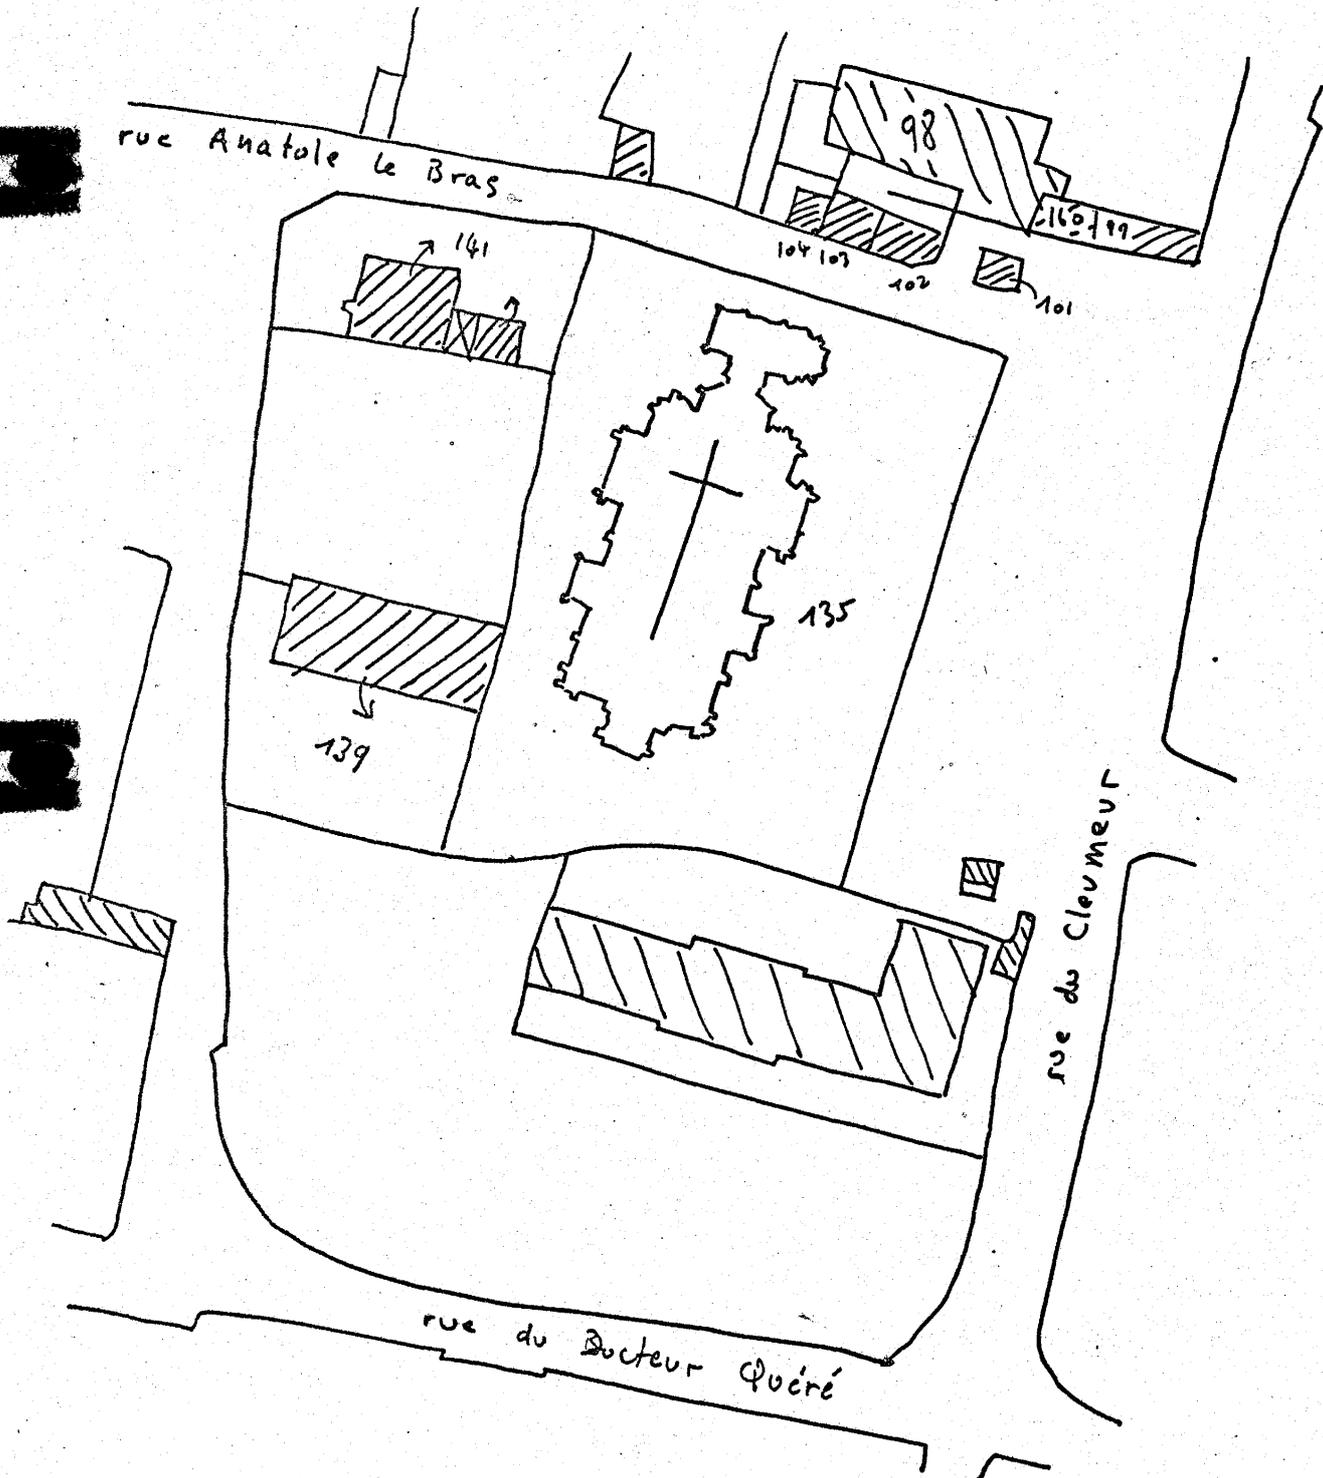
1/1000

l' Eglise paroissiale.

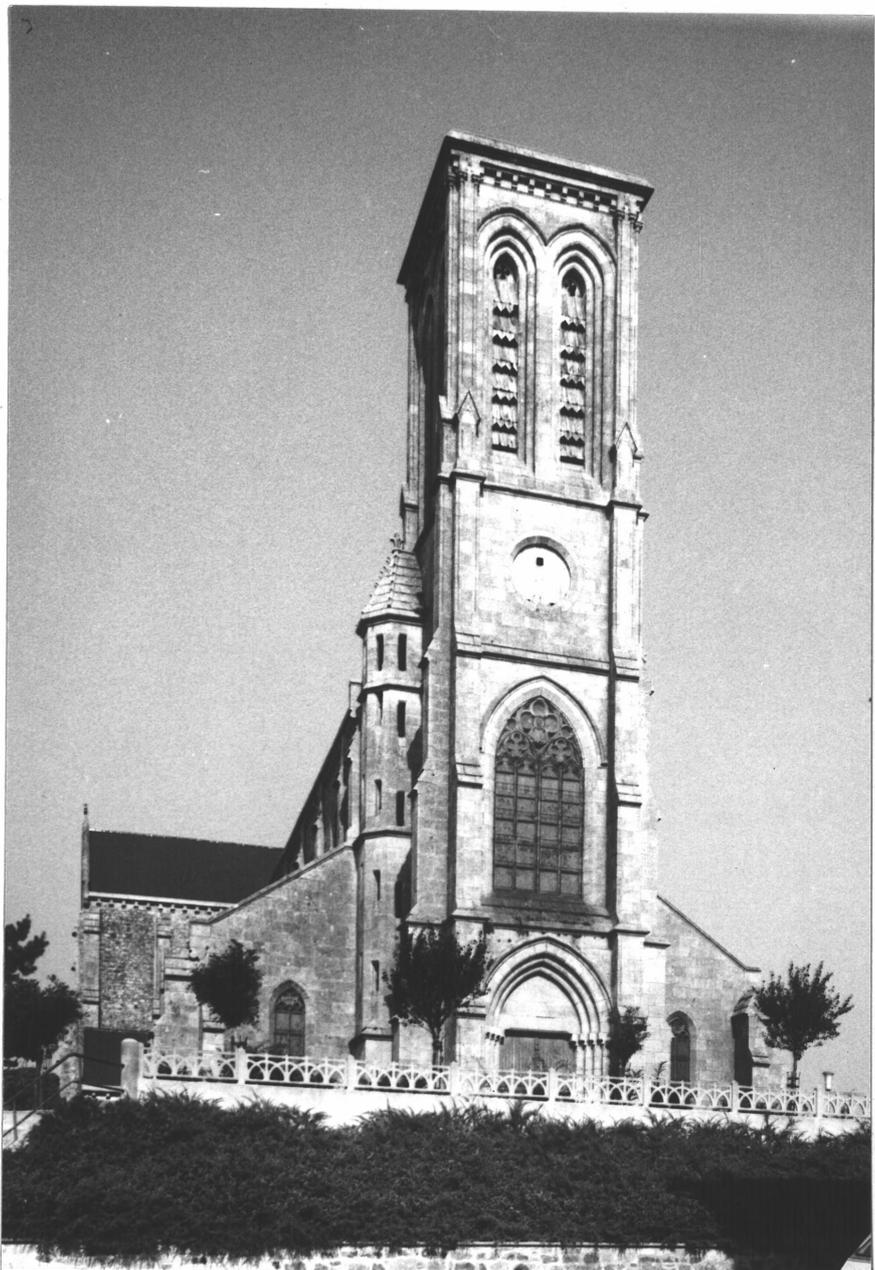
71.22.282 V

Vue générale de la
façade Ouest

Façade Occidentale

En avant-corps sur la façade occidentale : un clocher-porche.

Elévation à quatre étages

Quatre degrés de marches.

Baie d'entrée en arc brisé à trois rouleaux chanfreinés retombant

sur des impostes moulurés; Linteau et tympan aveugle.

- Premier étage :

Une baie en arc brisé à ébrasement chanfreiné - archivolté retournée.

L'étage est légèrement en retrait par rapport à l'aplomb du mur. Passage du retrait à l'aplomb par un glacis.

Bandeau au-dessus de l'archivolte.

- Deuxième étage :

Un oculus, un bandeau.

- Troisième étage :

Beffroi ouvrant par deux lancettes en arc brisé formé de trois arcs de décharge superposés (sur les quatre faces).

Corniche soutenue par des modillons.

Deux contreforts à ressaut en équerre aux angles montent jusqu'au sommet de l'avant dernier étage. Pilastre au dernier étage.

Les faces Nord et Sud du porche sont aveugles. Escalier à vis au Nord et au Sud à la rencontre du porche et de la façade occidentale.

Deux demi murs-pignons en retrait par rapport au porche, contrebutés par deux contreforts. Une baie, sur chaque mur-pignon en arc brisé à ébrasement.

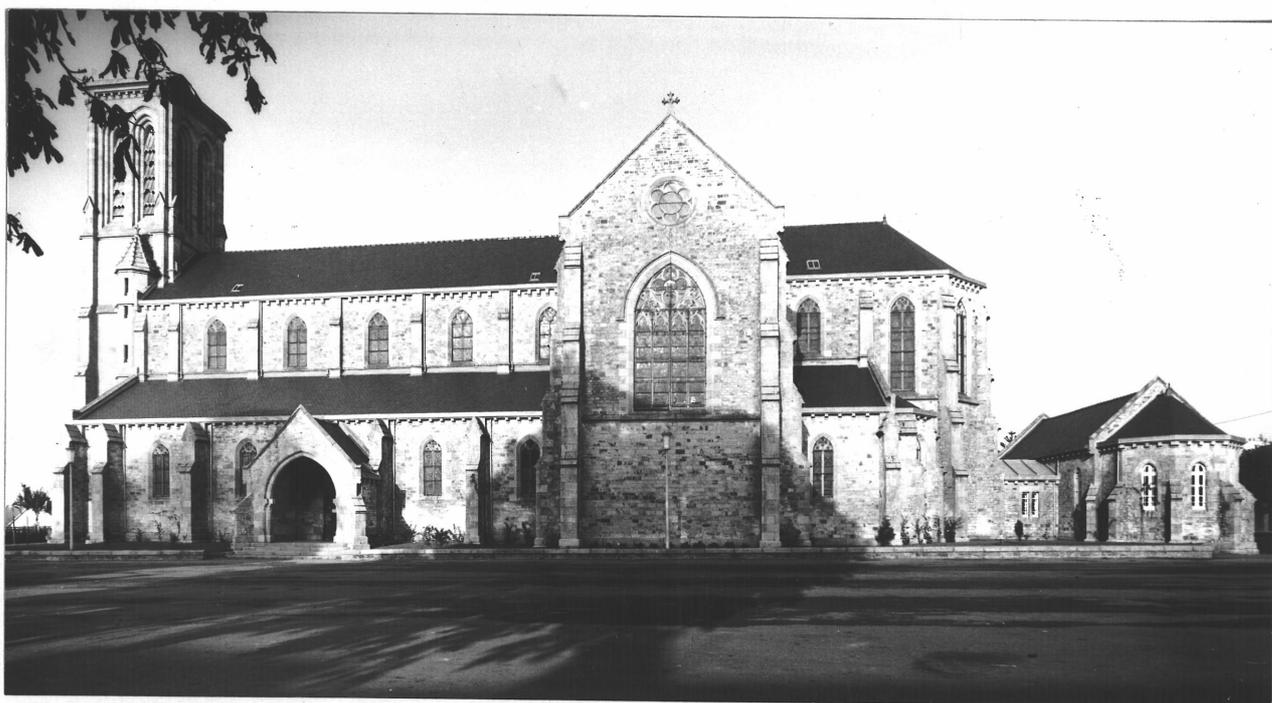
7I.22.284 V

Vue générale de la façade Sud

Face latérale Sud

(Identique à la face latérale Nord).

Seule différence : symétriquement au porche, la chapelle des Fonts baptismaux.

Son mur-pignon plein dans un arc de décharge à double rouleau brisé chanfreiné. Mur Ouvert d'un oculus à intrados à six lobes.

Murs Est et Ouest pleins.

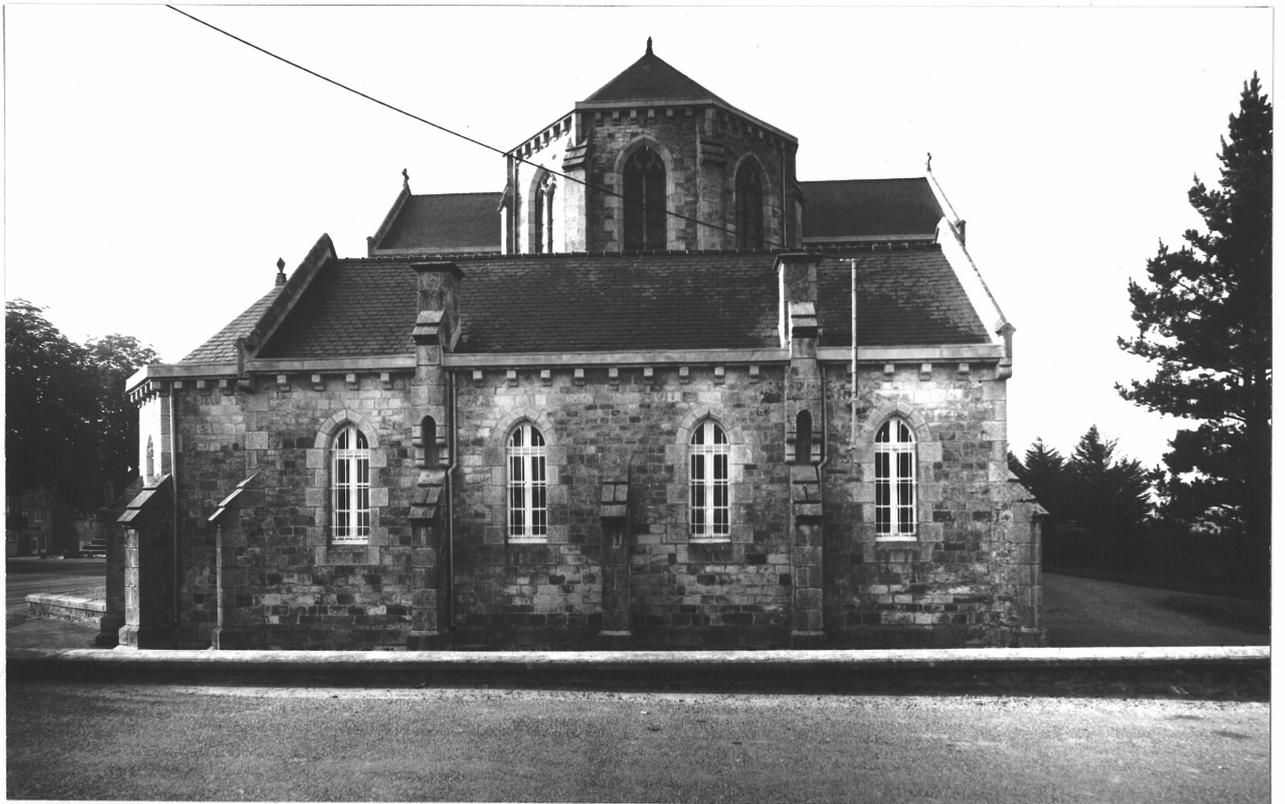
7I.22.283 V

Vue générale Est

Le chevet

Chapelle axiale à cinq pans, dont deux dans le prolongement de la travée droite du choeur.

Chaque angle contrebuté par un contrefort à ressaut. Partie inférieure pleine. Partie supérieure ouverte d'une baie en arc brisé à ébrasement chanfreiné.

Deux demi-pignons au niveau du contrefort Est de la partie droite du choeur, amortis par un contrefort à ressaut et bâtière au sommet.

Sur les demi-pignons au Nord et Sud de la chapelle axiale, deux chapelles à trois pans contrebütées aux angles par des contreforts à ressaut. Sur chaque pan une baie en arc brisé à ébrasement chanfreiné.

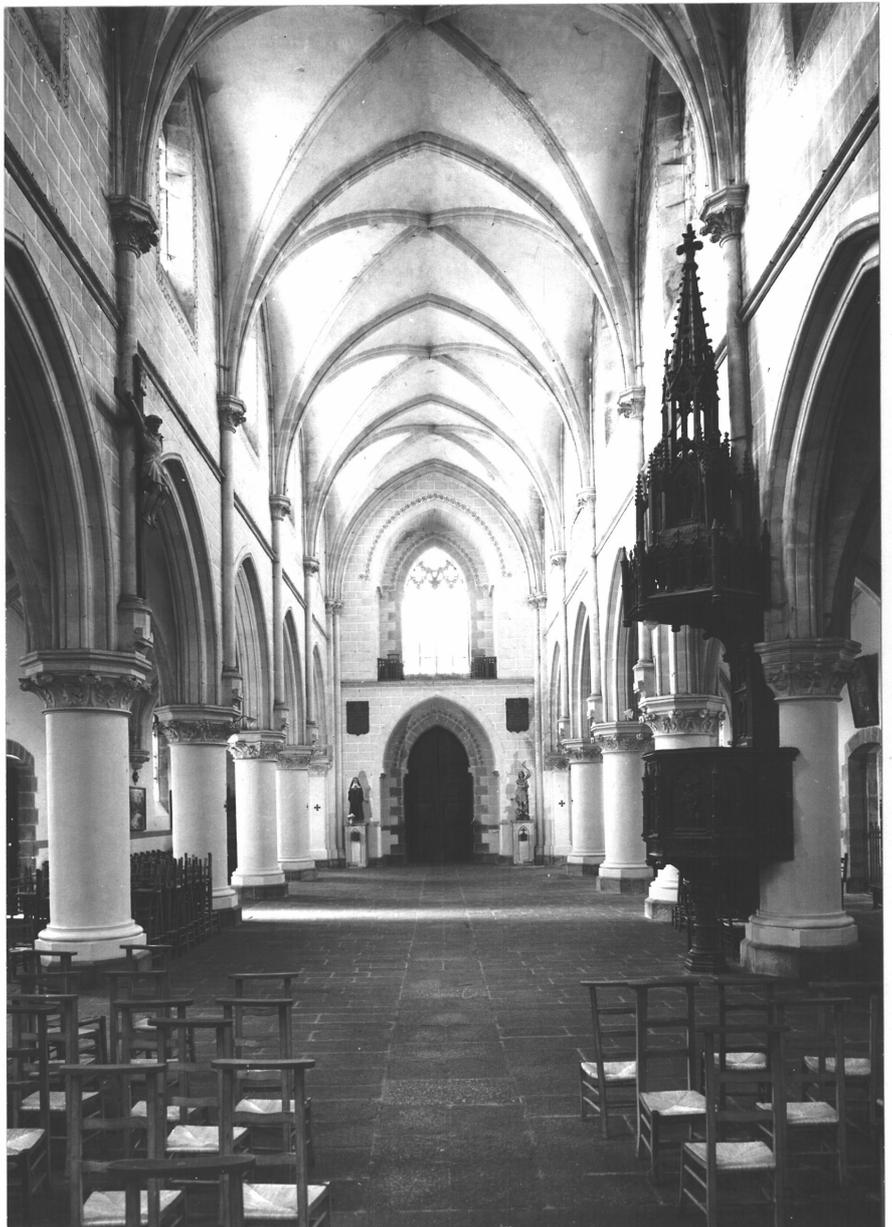
68.22.1841 V

Intérieur : vue générale
d'Est en Ouest

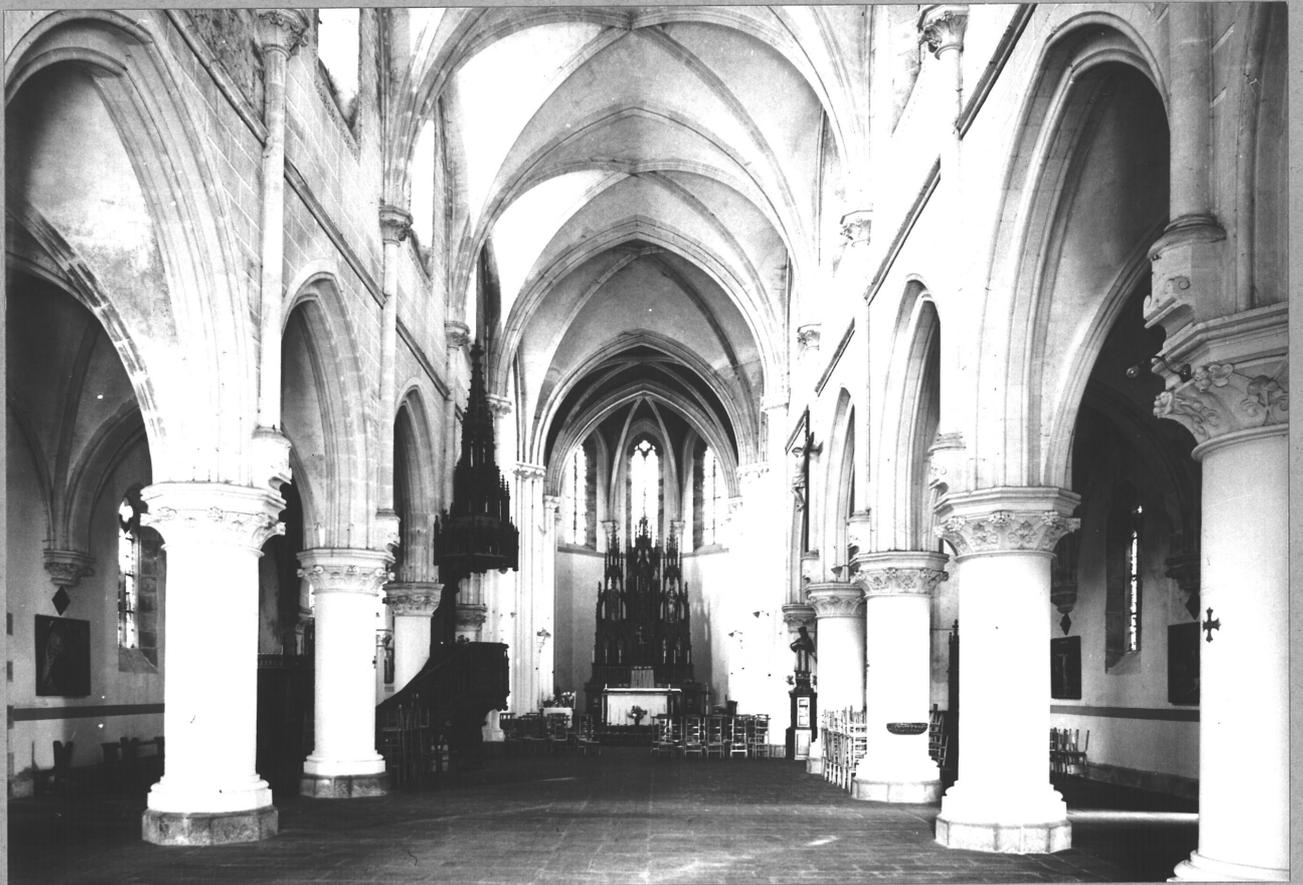
68.22.I815 V

Vue intérieure vers l'Est

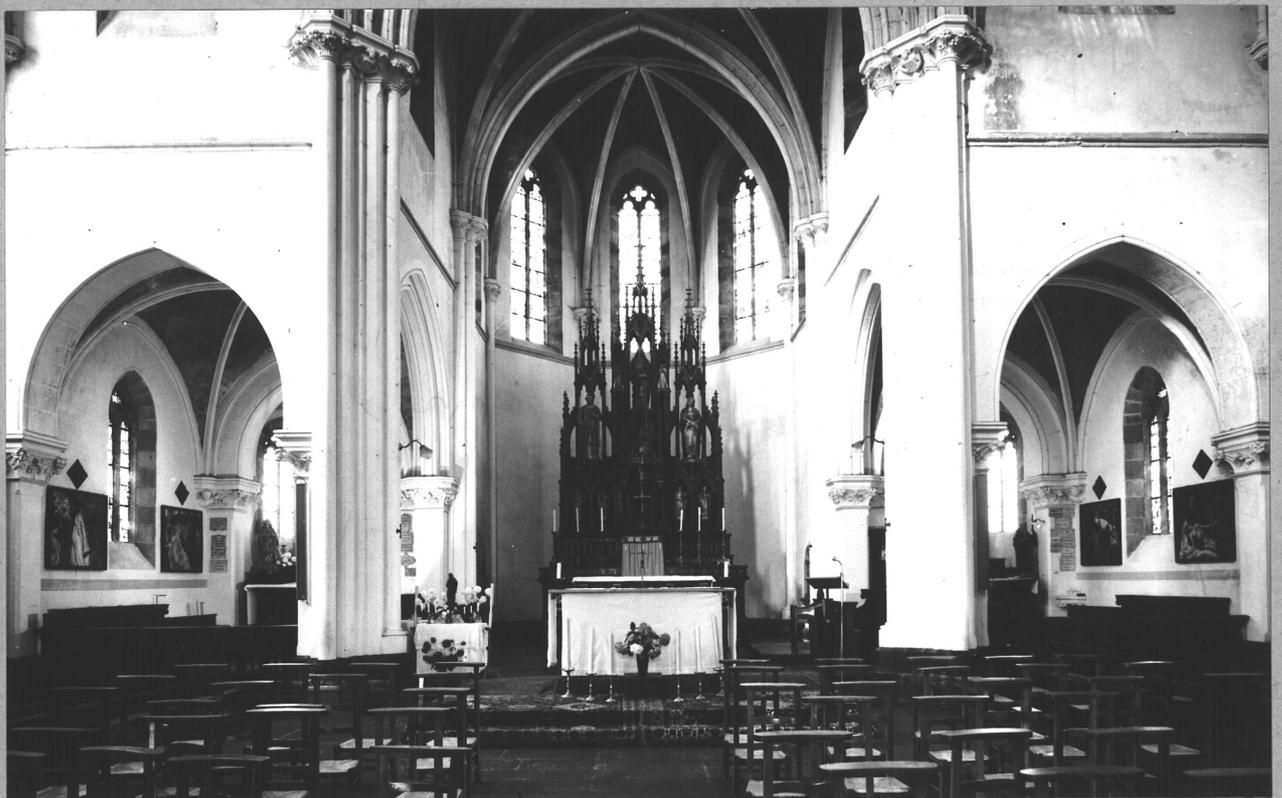
68.22.I8I6 V

Choeur - vue axiale

Sur le chœur

Travée droite de la chapelle axiale identique à celles de la nef. Retombées des grandes arcades sur deux piliers engagés à l'Ouest et dans les murs pleins à l'Est.

La partie tournante

Formée de cinq pans. Retombées dans les angles. Entre deux retombées de nervures rayonnantes une baie sous un formeret. Retombées des nervures sur des chapiteaux se prolongeant par une colonnette adossée portée par une base à scotie entre deux tores et un socle. Un bandeau au-dessous du glacis, de l'ébrasement des fenêtres, interrompu à l'intersection des colonnettes, court sur toute la partie tournante.

Entre le bandeau et le sol, un mur plein.
