CALLAC
commune

MAISONS, FERMES

STATISTIQUES: ETUDIE:4 REPERE:31 BATI:1228

MATERIAUX: 1)GROS OEUVRE: GRANITE, GRES, SCHISTE 2)COUVERTURE: ARDOISE

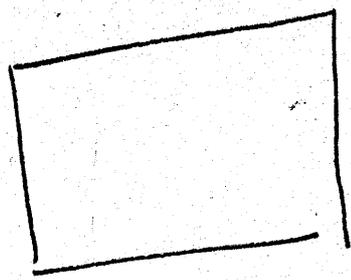
plan de situation

(1) maison étudiée

(2) porcherie

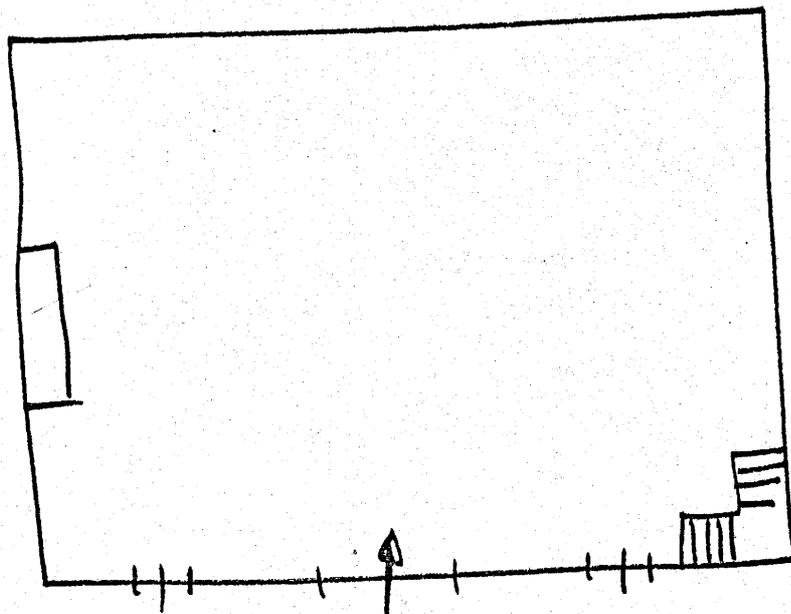
plan au sol

- cheminée - affleurie, linteau de bois
sur consoles en granit, moulures en doucine
- sol en terre

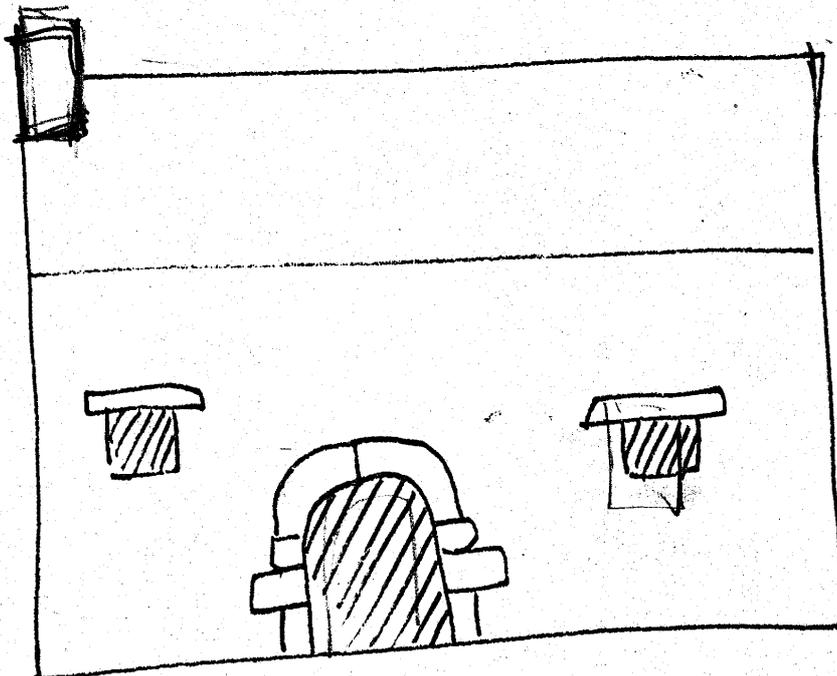
Elevation de la façade Sud.

appareil petit et irrégulier de grès et schiste.
encadrements en granite
- façade N et pignons aveugles

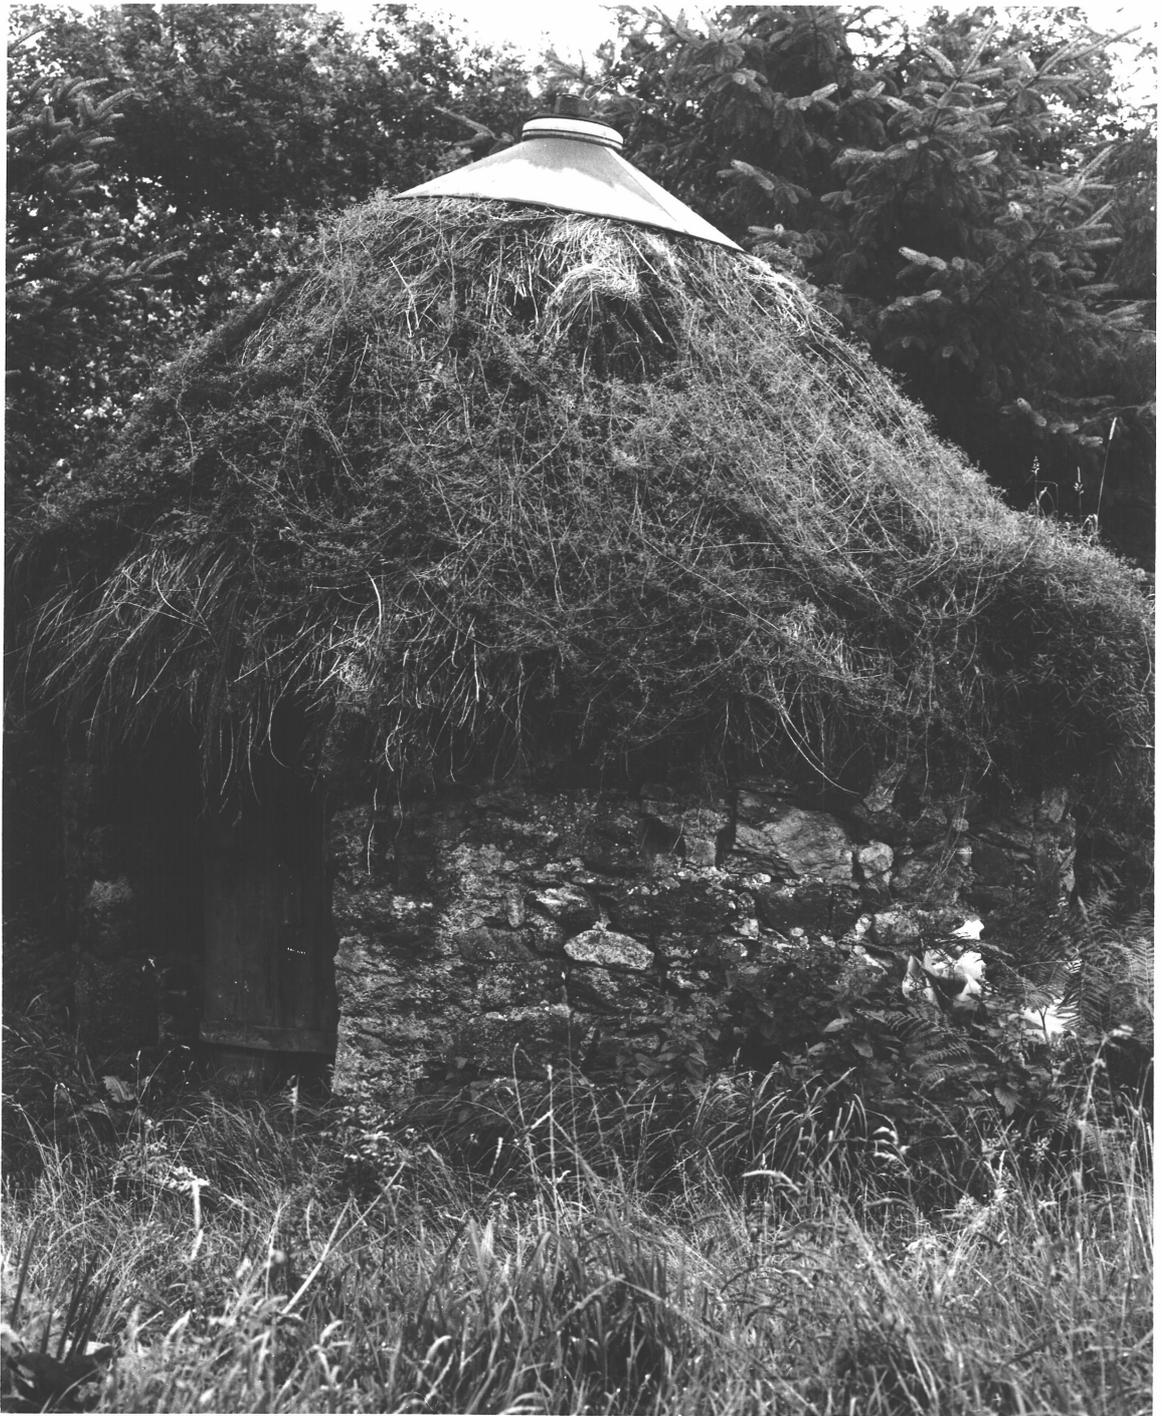
80.22.521 X - cliché DUCOURET

Porcherie ronde à toit conique
en chaume

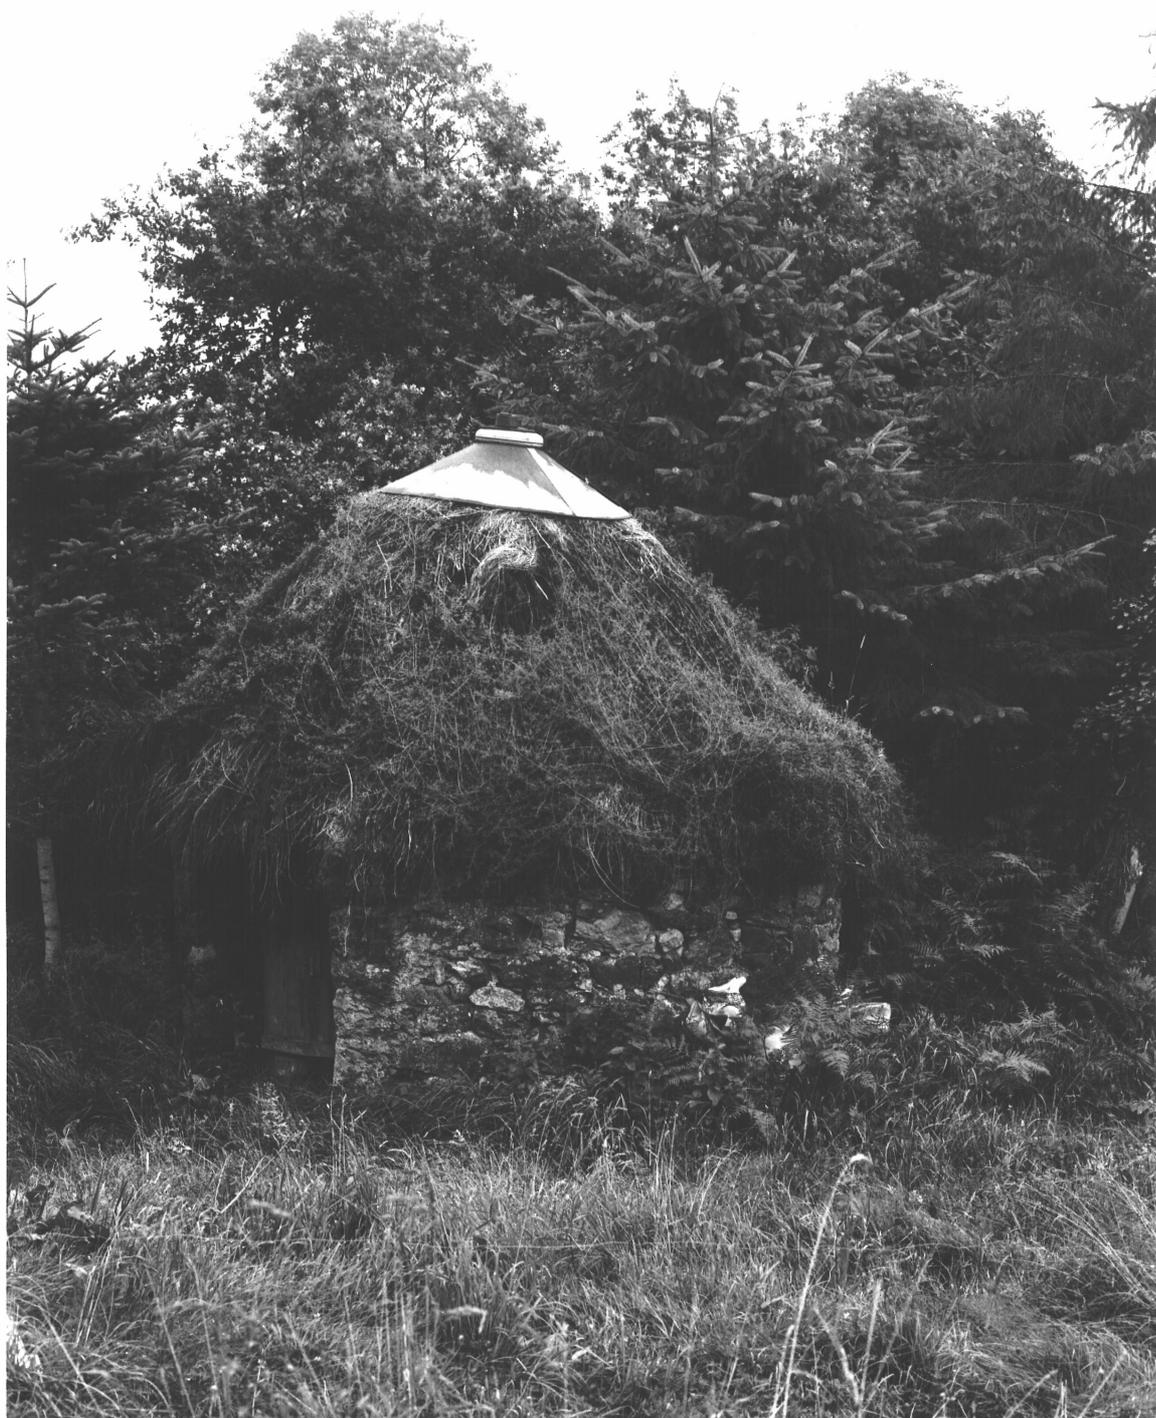
80.22.522 X - cliché Ducouret

Porcherie ronde
Toit conique en chaume

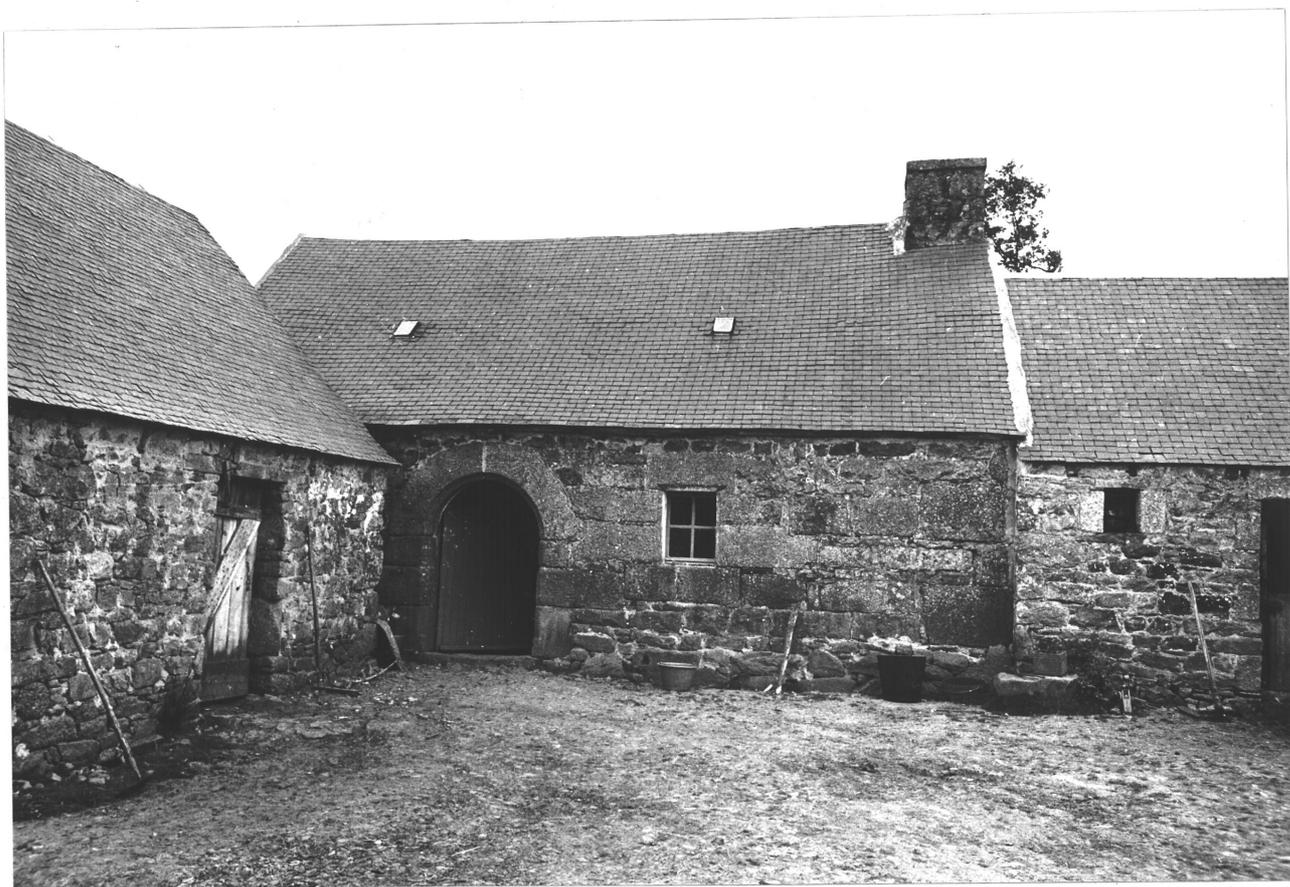
68.22.1972 Z

Maison basse à rez-de-chaussée et combles.

Une porte en arc plein cintre : deux claveaux et une fenêtre rectangulaire

Une souche de cheminée.

Appareil irrégulier : grand appareil de granit et moellons. Encadrement en granit.

Face Sud

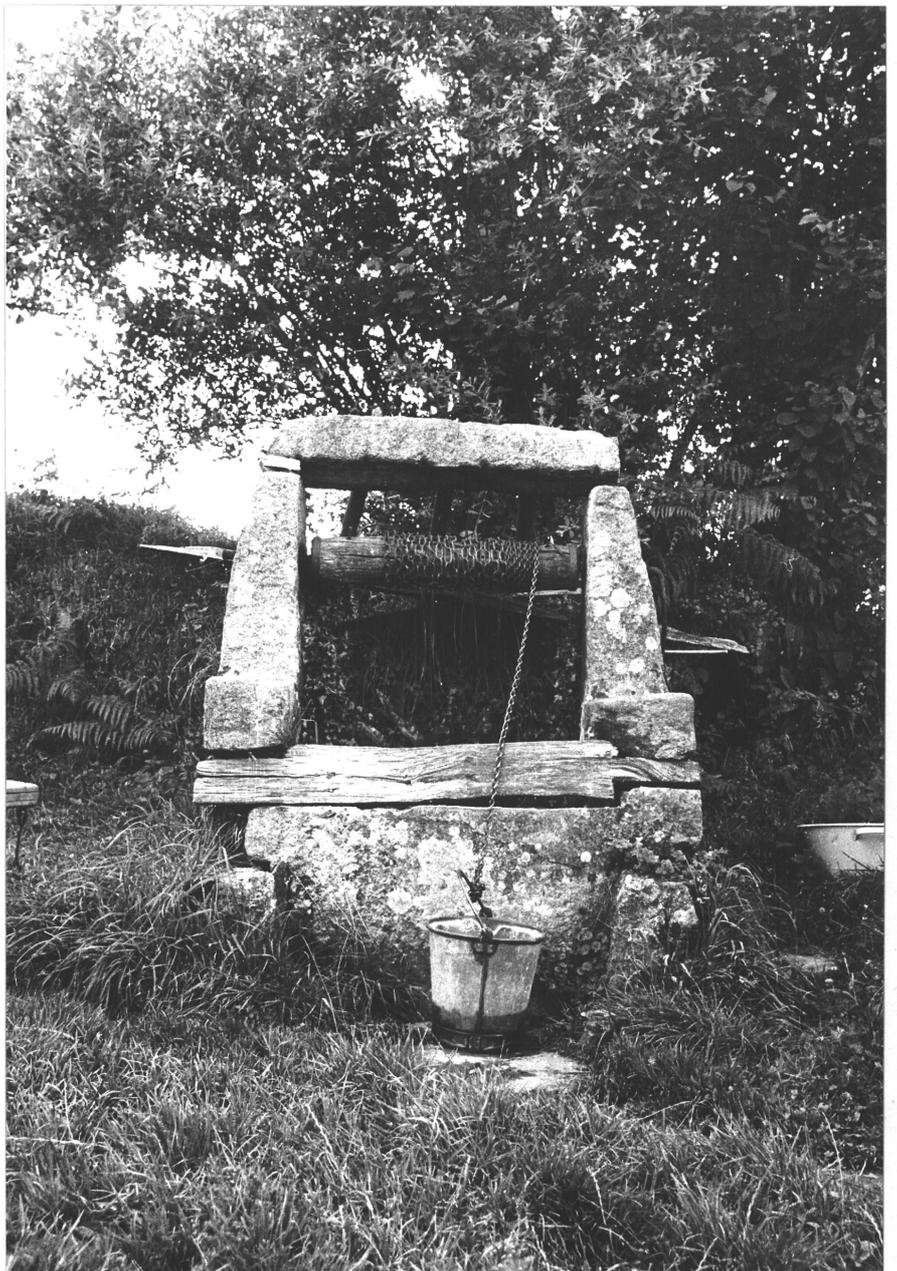
68.22.1973 Z

Un puits.

Puits

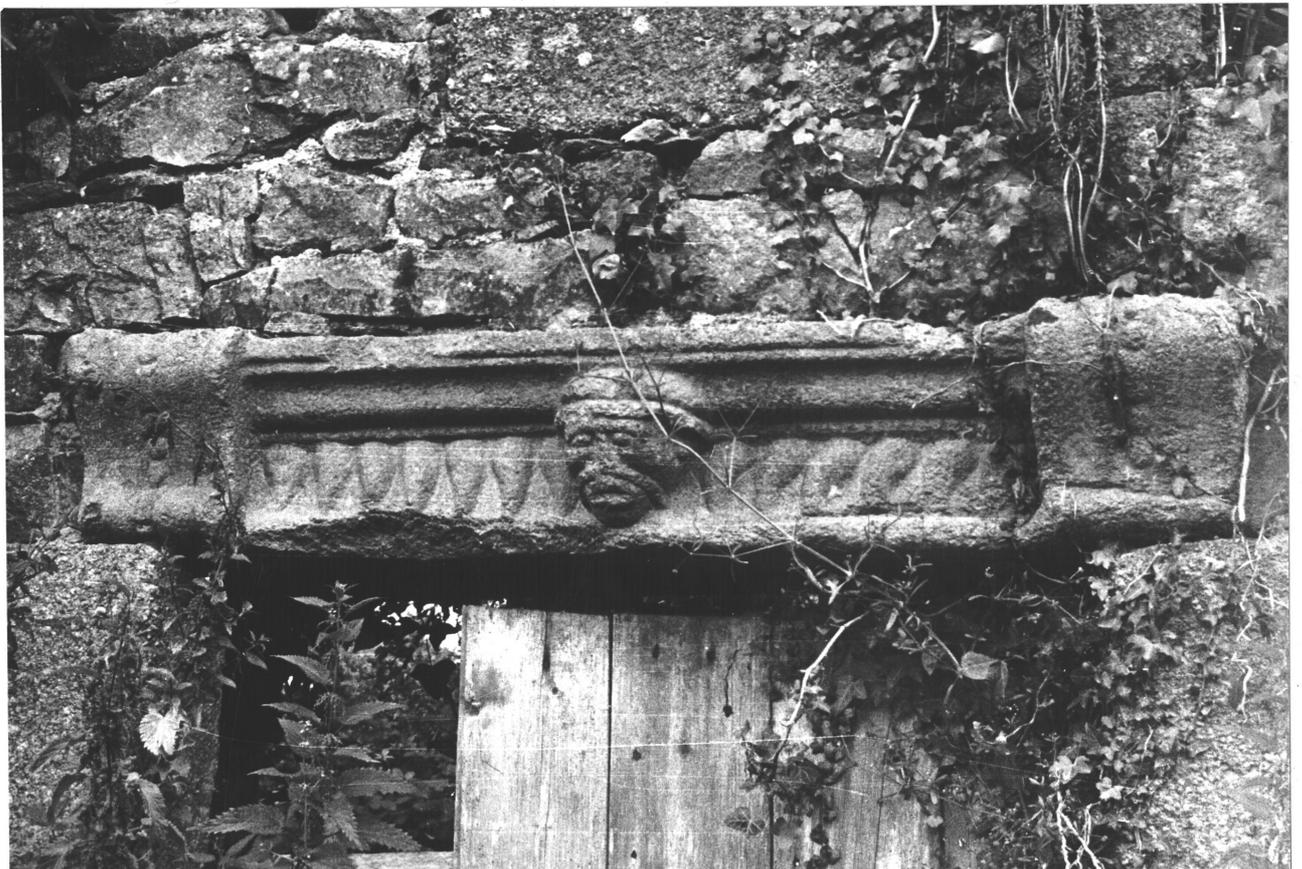
68.22.I976 Z

Reste en place un linteau monolithe de granite orné de deux volets à ses extrémités; sous une corniche moulurée d'une doucine, dans l'axe du linteau. Et sculptée en demi relief une tête humaine, portant moustaches; les yeux sont globuleux, les lèvres très épaisses, les pommettes saillantes. De part et d'autre de la tête, sous la corniche, le linteau est orné d'un motif grodronné.

Maison en ruines : linteau sculpté

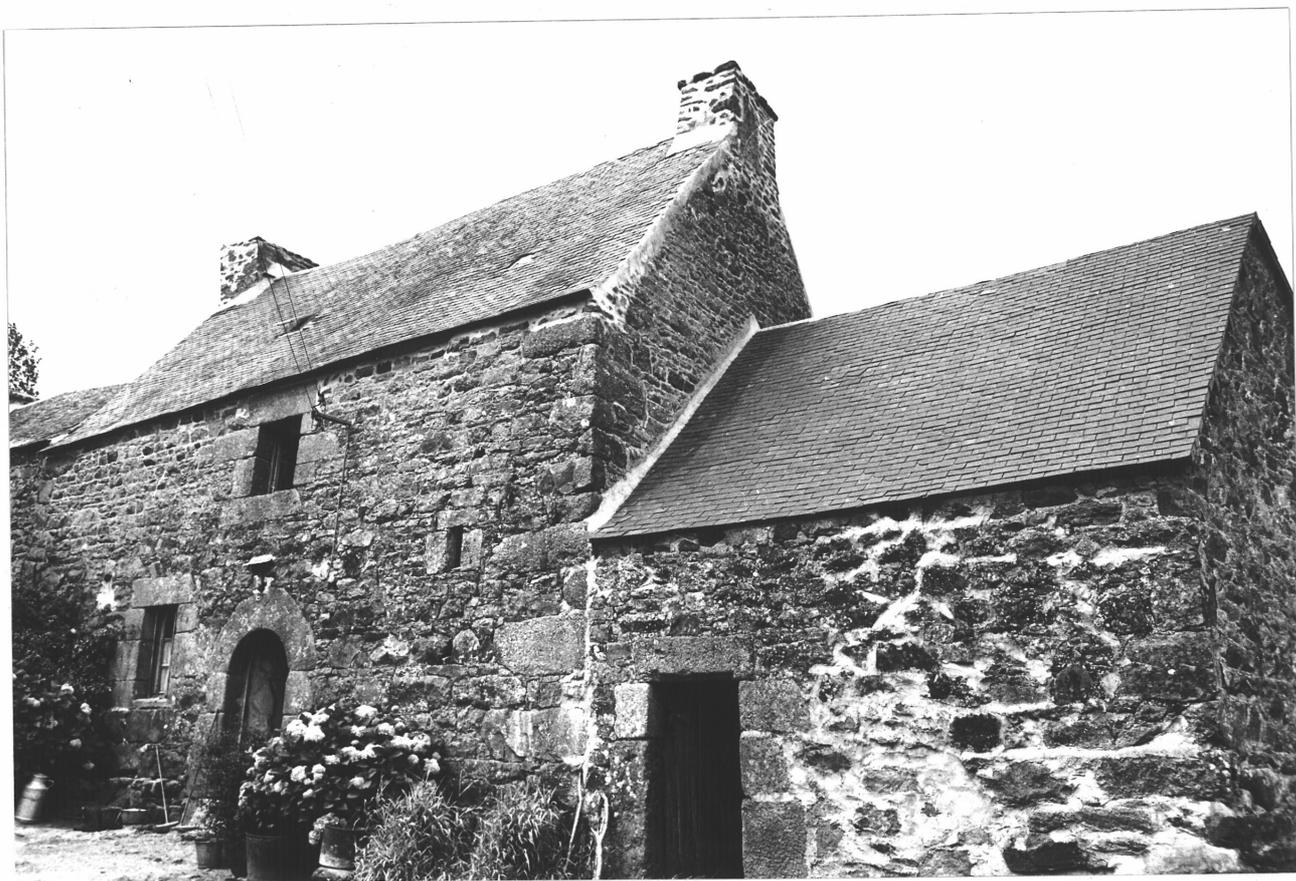
68.22.1968 Z

Maison haute à rez-de-chaussée et combles : haut surcroît.

Une porte pein cintre : deux claveaux; une fenêtre au rez-de-chaussée et l'étage.

Appareil irrégulier, encadrement en granit.

Face antérieure de la maison A

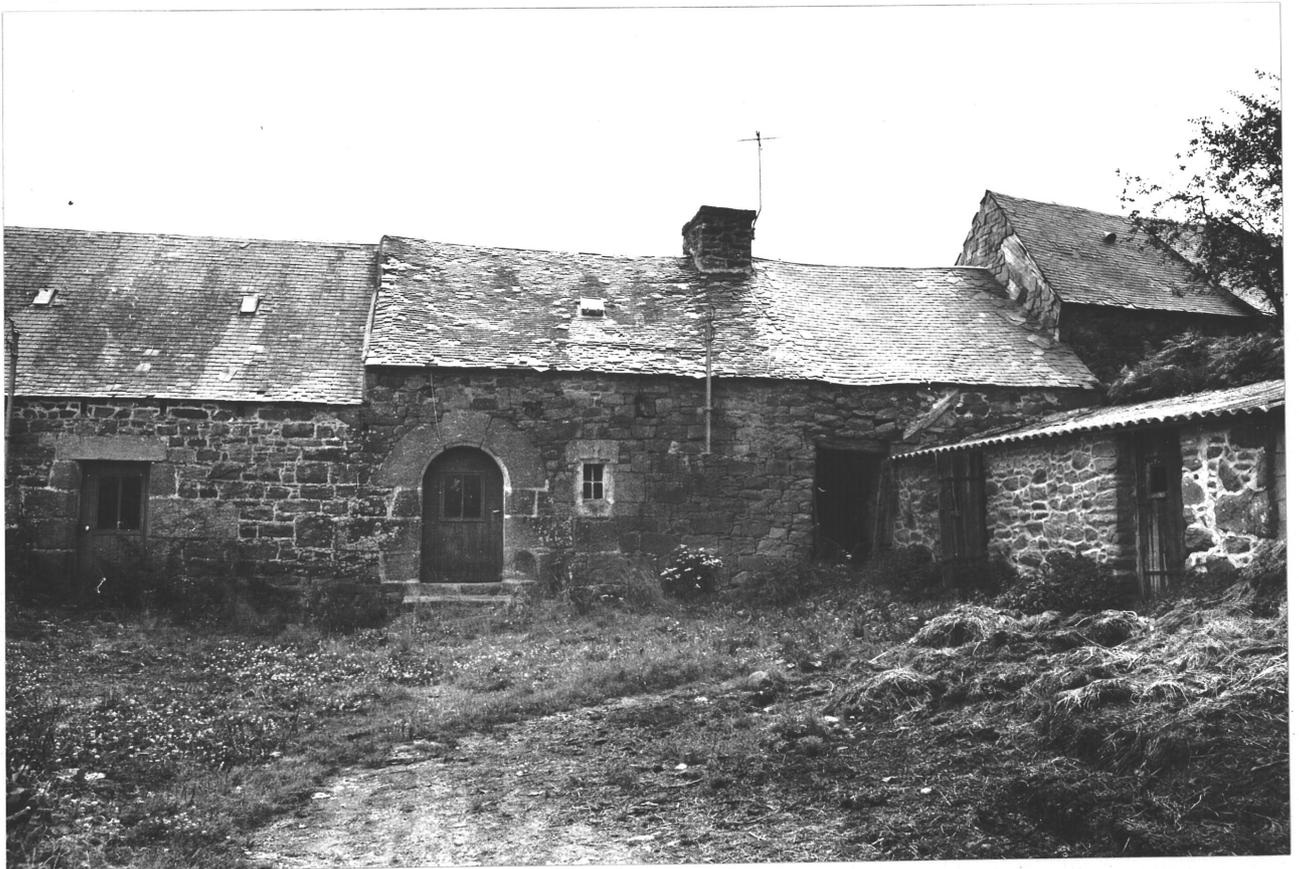
68.22.I969 Z

Petite maison basse dans un alignement.

Rez-de-chaussée et combles à surcroît.

Une porte pein cintre : deux claveaux et clé axiale et une petite fenêtre rectangulaire.

Appareil irrégulier, encadrement en granit.

Face antérieure de la maison B

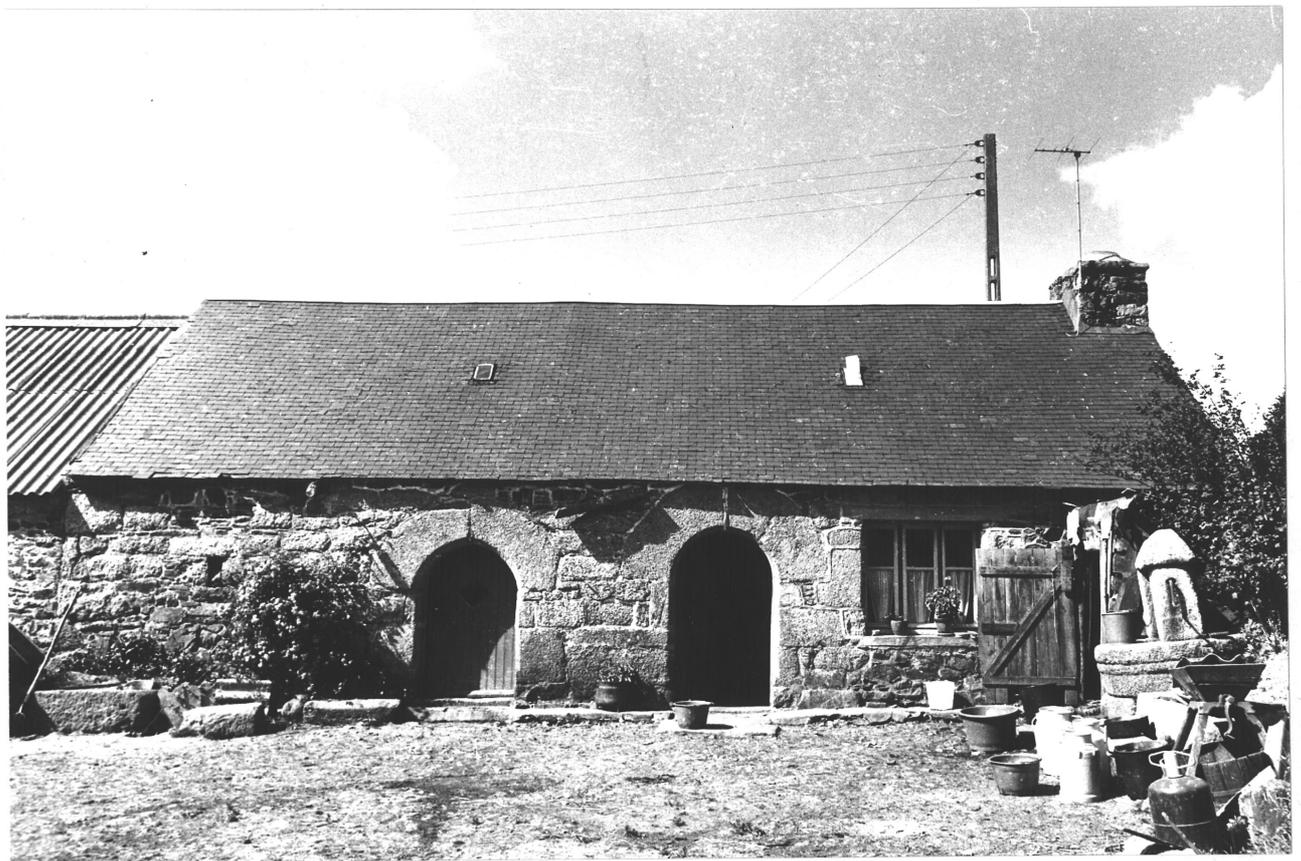
68.22.I974 Z

Maison basse à deux portes jumelées en plein cintre à deux claveaux;
une large fenêtre à linteau de bois.

Moyen appareil irrégulier, encadrement en granit.

Un puits octogonal, traverse en bâtière sur deux piédroits monolithes.

Face Sud

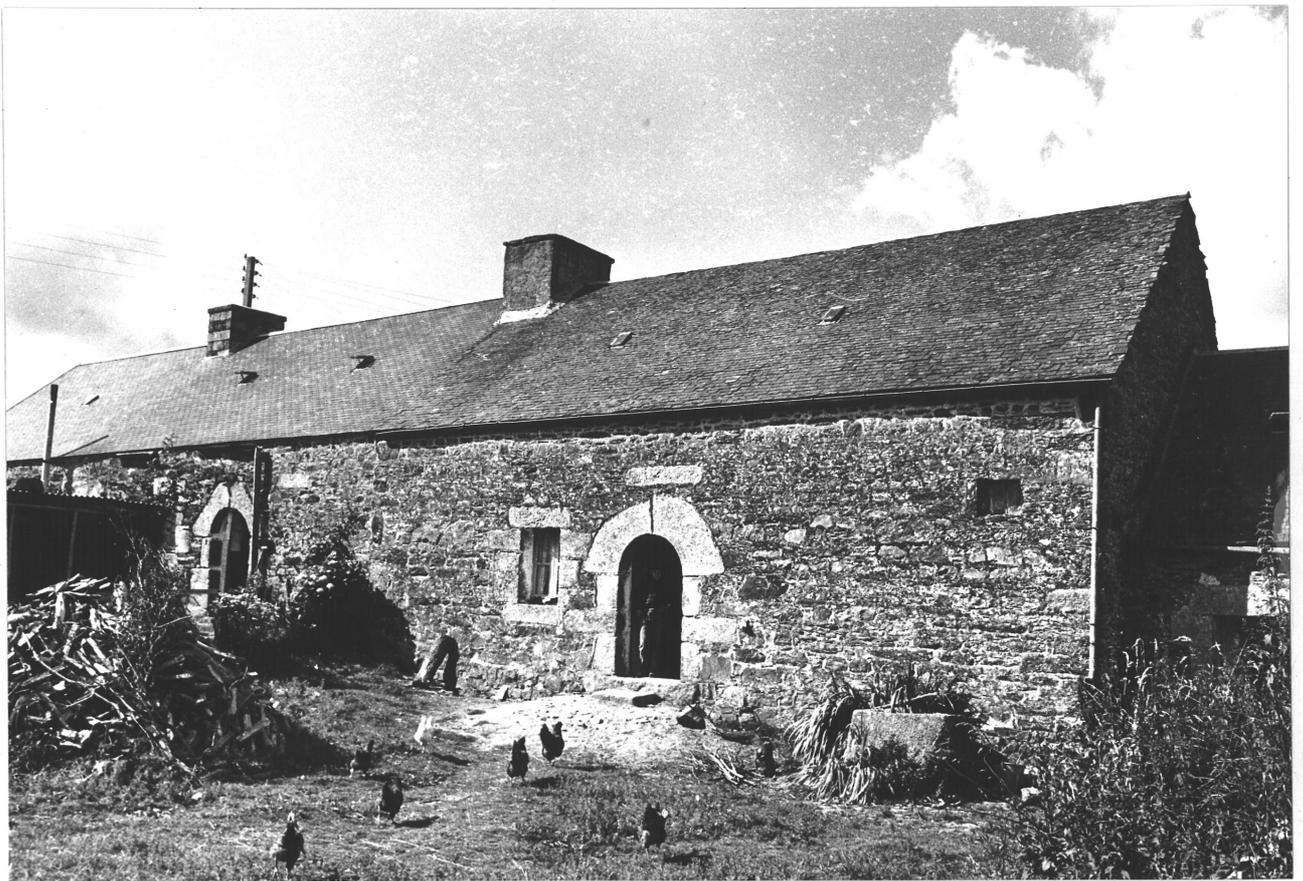
68.22.1975 Z

Alignement de trois maisons d'habitation.

Maisons basses à portes en plein cintre à deux claveaux.

Face Sud

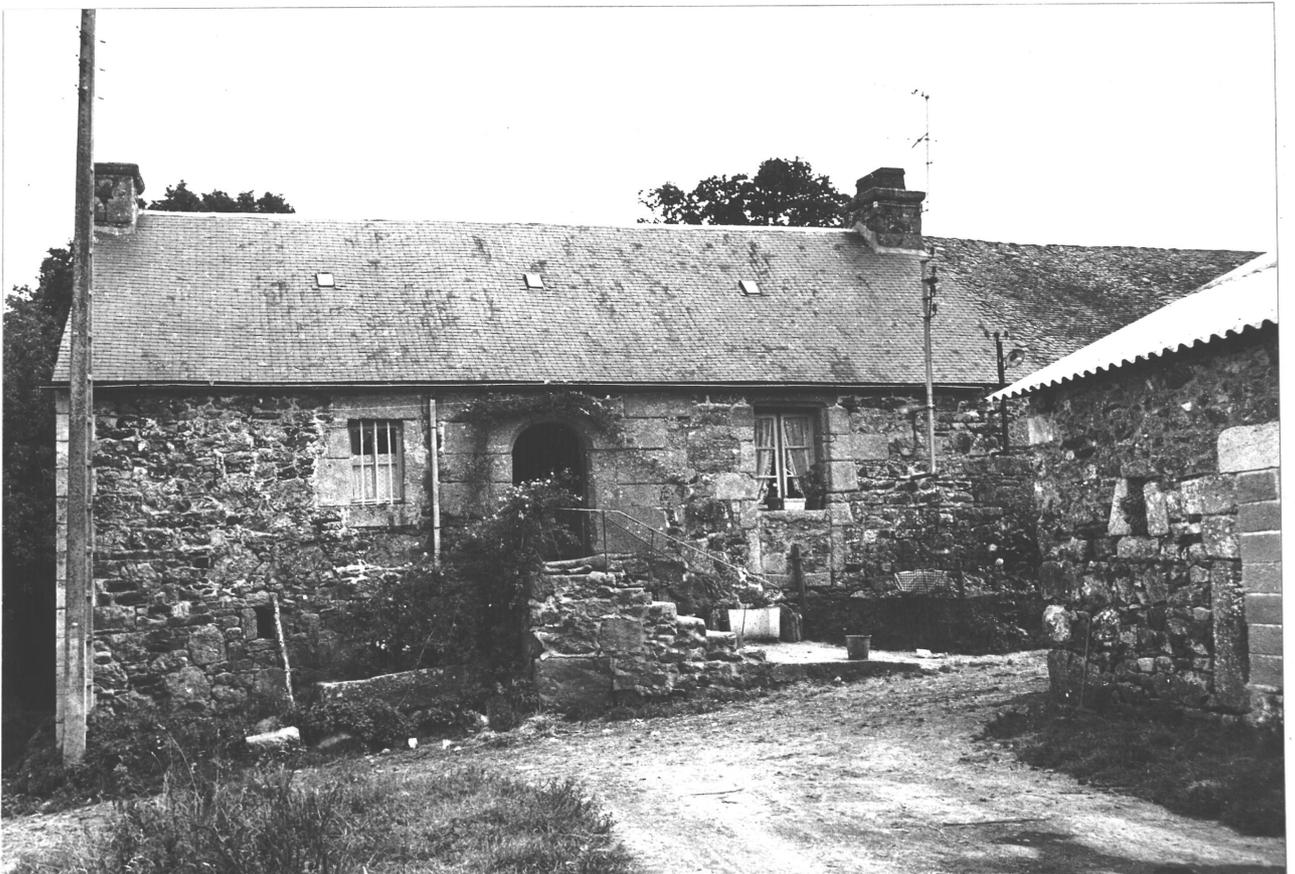
68.22.1965 Z

Maison à deux niveaux et comble, à escalier extérieur contre la façade antérieure.

Une porte en arc surbaissé et deux fenêtres rectangulaires.

Petit appareil irrégulier. Encadrement en granit. Deux souches de cheminées aux pignons, à corniche en quart de rond.

Face Sud

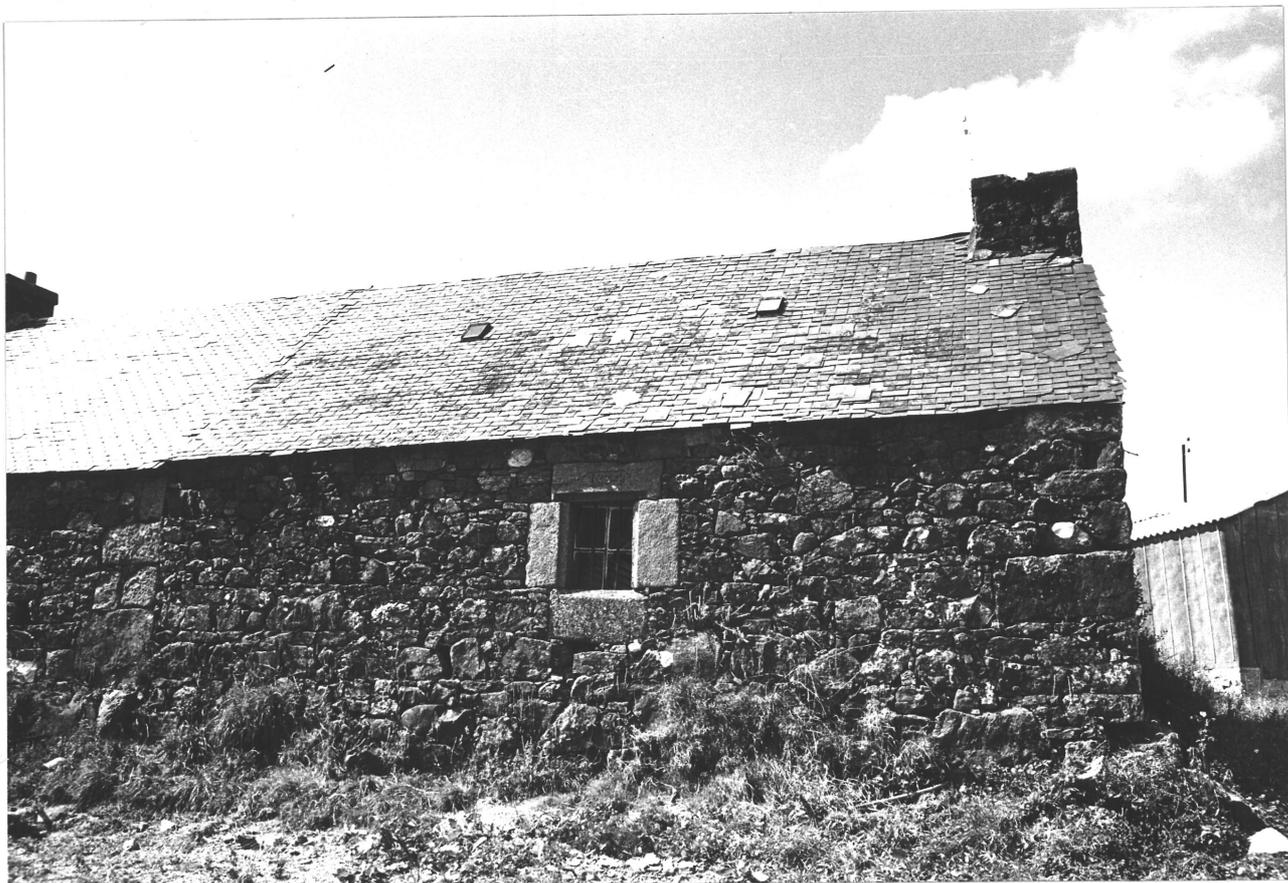
68.22.1970 Z

Petite maison basse.

Construction en petit appareil irrégulier.

Face Sud

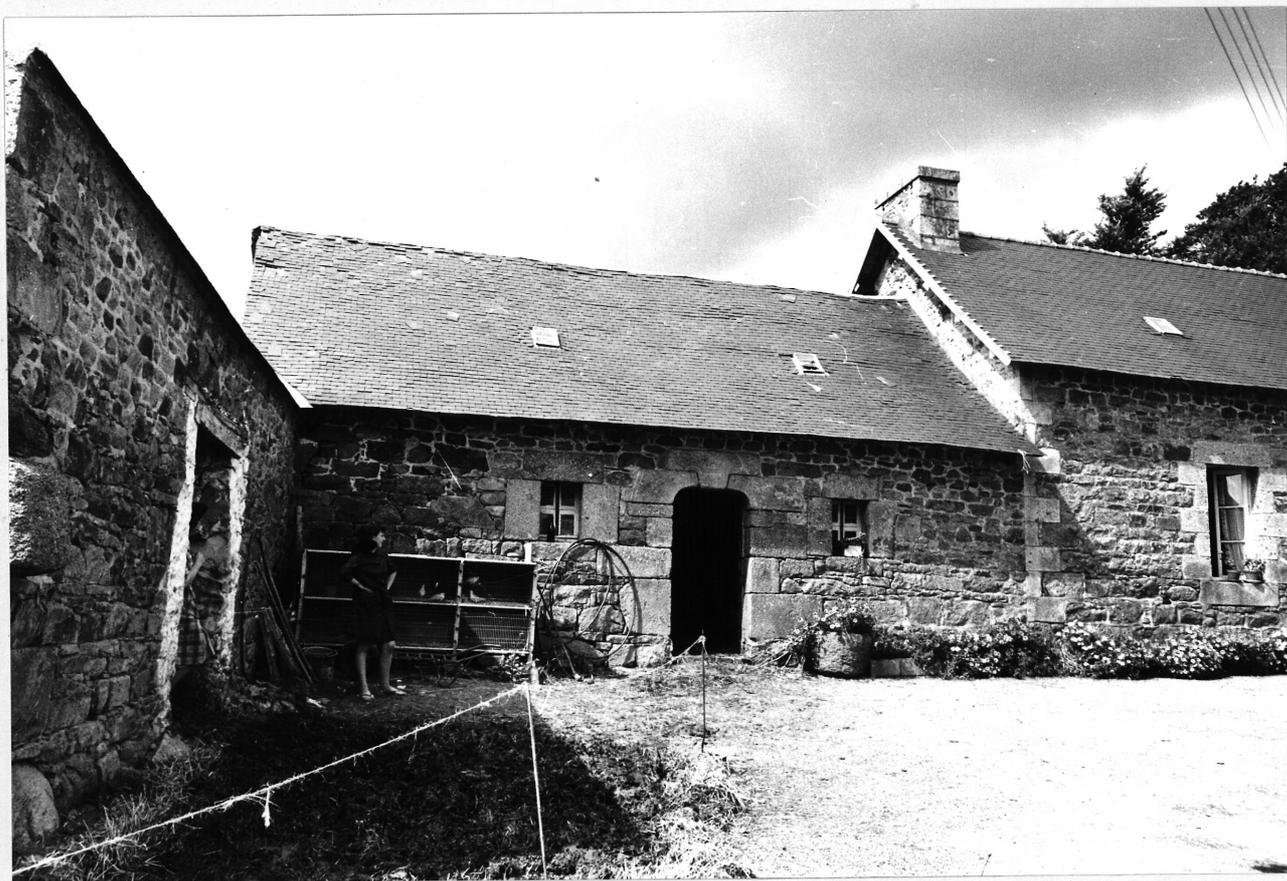
68.22.I97I Z

Maison basse. Une porte axiale en anse de panier appareillée d'une clé en tau sur sommiers arrondis, encadrée de deux fenêtres rectangulaires.

Appareil irrégulier, encadrement en granit.

Face Sud

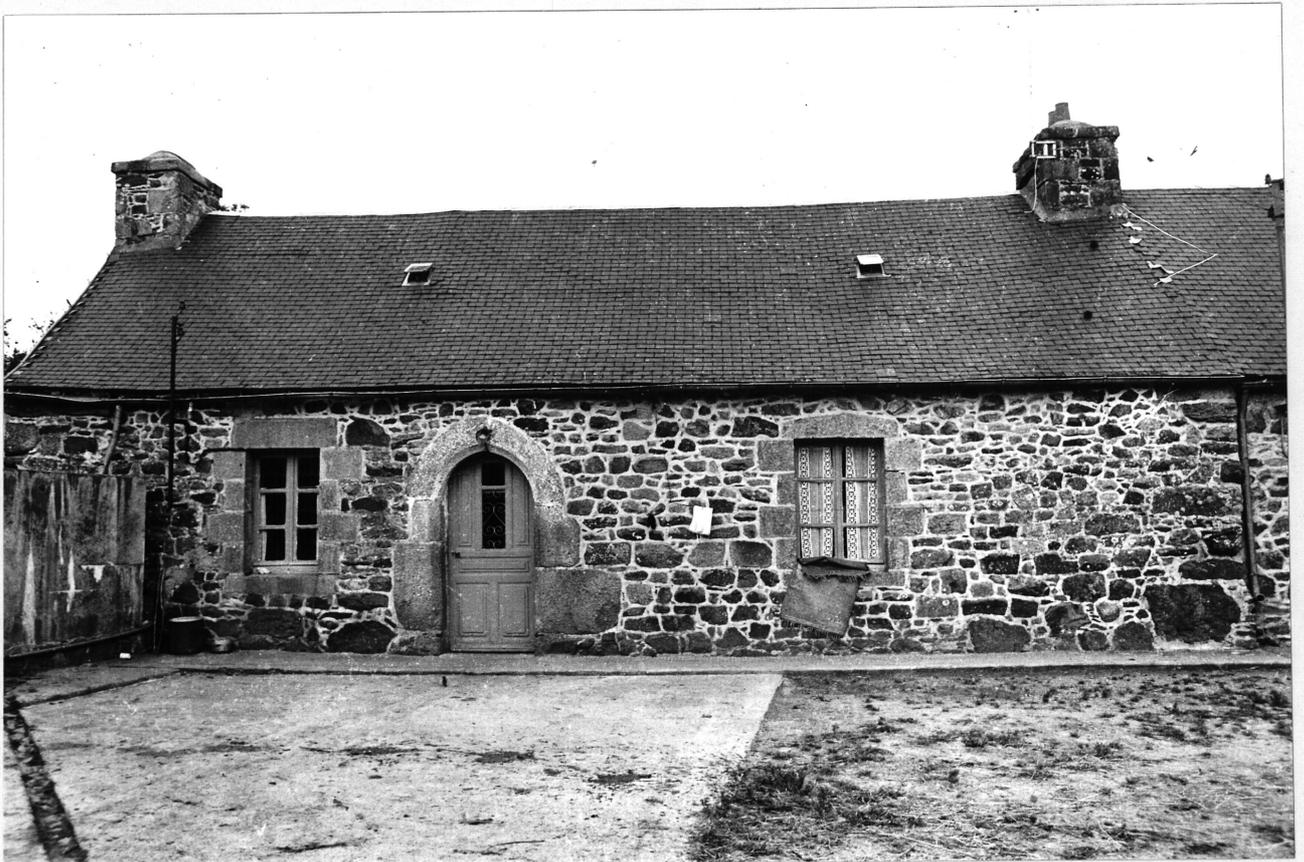
68.22.1967 Z

Maison basse.

Une porte plein cintre à deux claveaux encadrée de deux fenêtres rectangulaires.

Appareil irrégulier, encadrement en granit.

Deux souches de cheminées.

Partie Ouest de l'alignement Nord
