CALLAC
commune

KERLOUSSARN
lieu-dit

MANOIR

MANOIR DE KERLOUSSOUARN

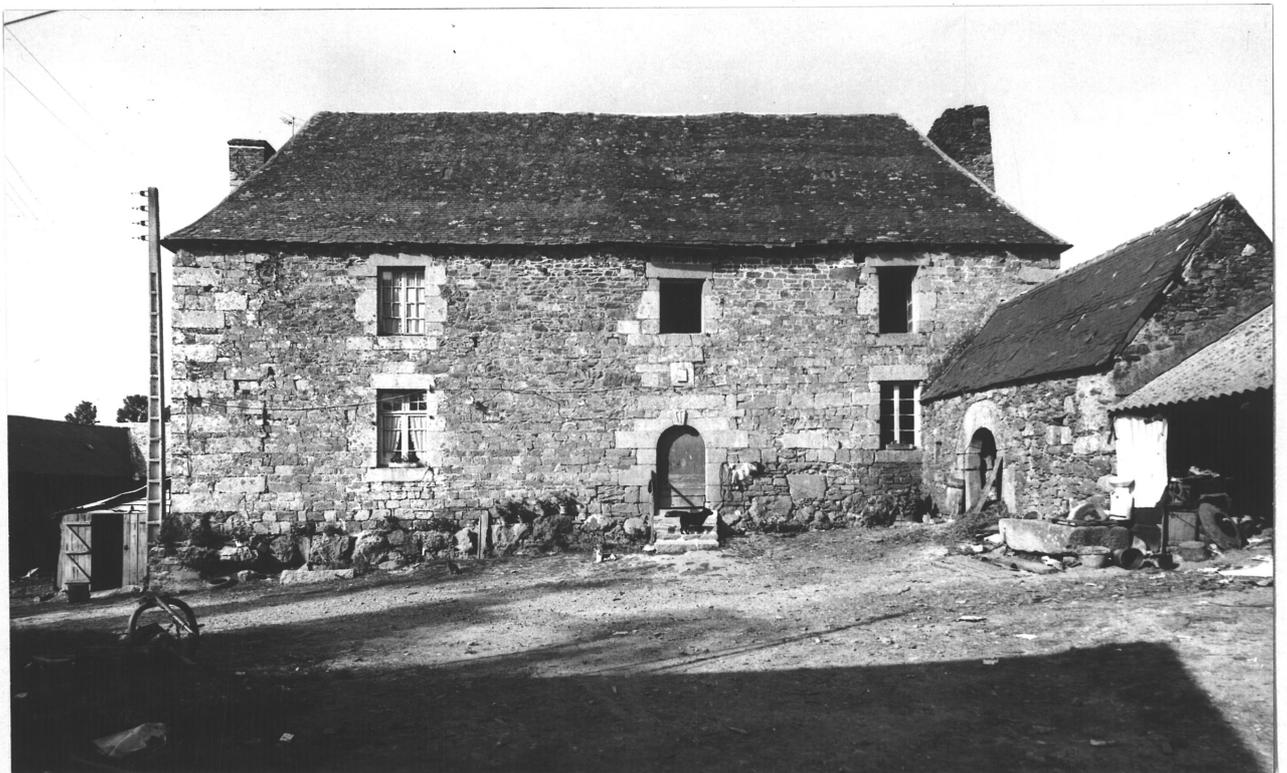
7I.22.279 V

Composition symétrique, comportant trois travées d'ouvertures sur deux niveaux.

Partie axiale en plein cintre à clef cannelée ; blason lisse au-dessus. Les fenêtres sont toutes identiques.

Trace de reprises à l'Ouest du mur.

Vue de la façade Sud

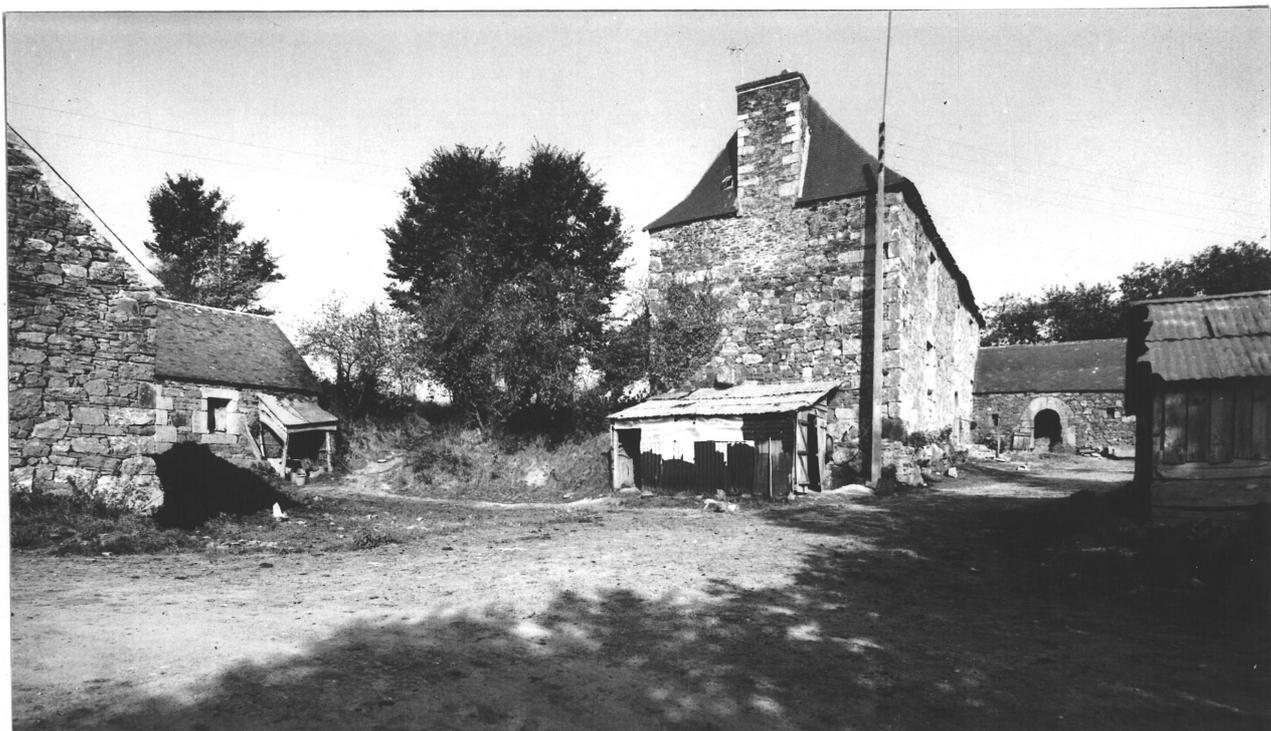
7I.22.280 V

Le manoir est situé dans un hameau. Le manoir, dont la façade

antérieure est orienté au Sud, est précédé d'une cour autour de laquelle se distribuent irrégulièrement les communs.

Accès par l'Ouest.

Pente générale vers le Sud-Ouest.

Vue de situation du Sud-Ouest

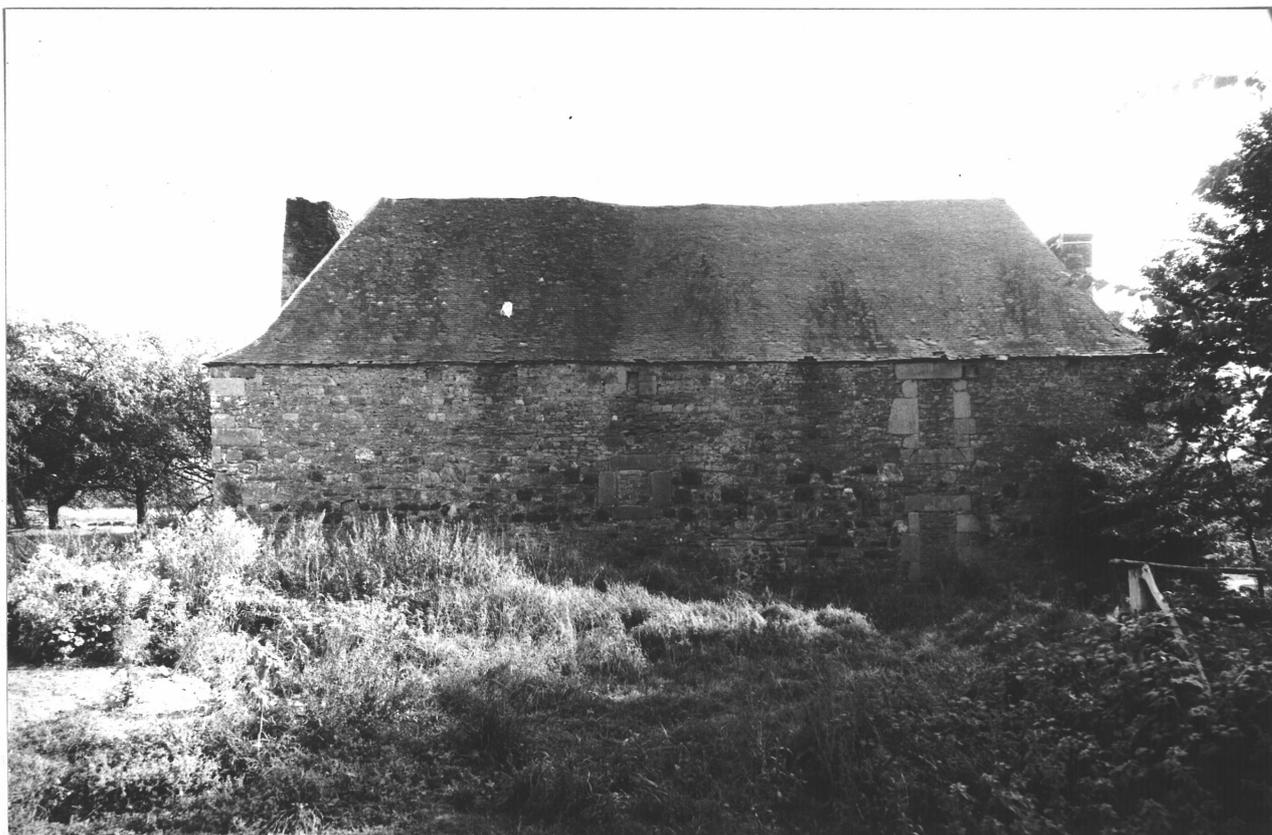
7I.22.278 V

Toutes les ouvertures sont obturées sauf une porte à l'Est.

Une travée de deux fenêtres à l'Ouest, une porte à linteau de bois, une travée de trois fenêtres donnant dans la cage d'escalier, une porte à l'Est donnant dans la pièce Est du rez-de-chaussée.

Vue de la façade Nord
