CARNOET

EGLISE DITE CHAPELLE

SAINT CORENTIN

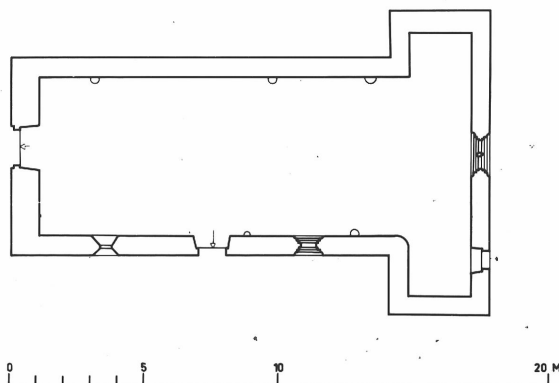
Plan

Chapelle à plan en tau, à charpente apparente ; chevet plat et petit clocher-mur en façade occidentale ; deux petites chapelles latérales sont greffées au Nord et au Sud dans le prolongement du mur du chevet.

Les chapelles latérales avec toit en appentis ne sont pas exactement symétriques : au Nord, la chapelle a une profondeur de deux mètres ; au Sud une profondeur de deux mètres et demi.

Les accès se font par une porte à l'Ouest, légèrement désaxée, et une porte au Sud.

Le chevet est ouvert d'une grande baie axiale à réseau de pierre.

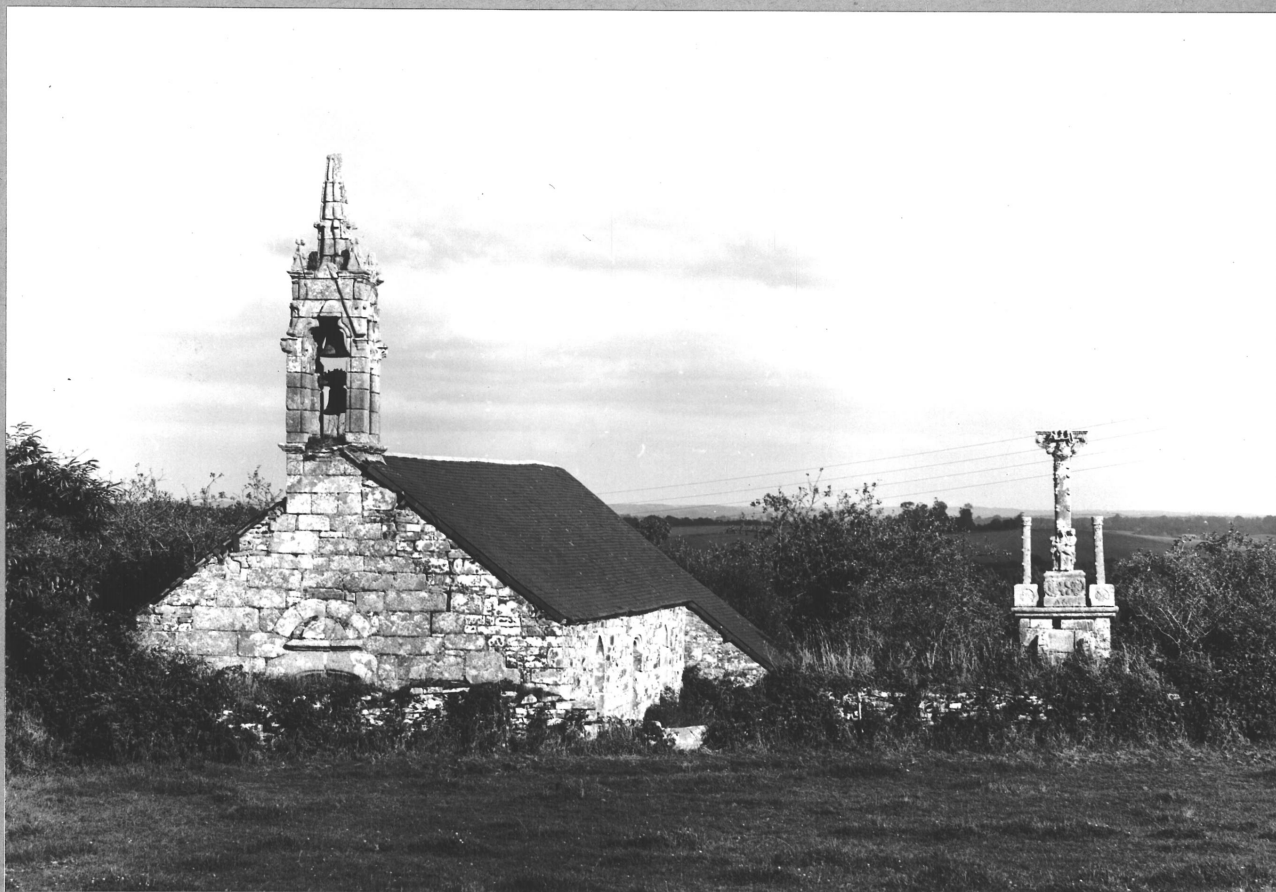
Vue de situation

La chapelle est située à l'intérieur d'un placître délimité à l'Ouest par un muret de pierres, avec bel échallier divisé en deux parties par un trumeau polygonal. Un talus et des buissons déterminent les autres côtés du placître.

Chapelle abandonnée, au flanc d'une légère dénivellation Ouest-Est ; chapelle orientée.

Un calvaire est situé à l'intérieur du placître, à cinq mètres de la porte d'accès au mur Sud (cf. Sous-dossier).

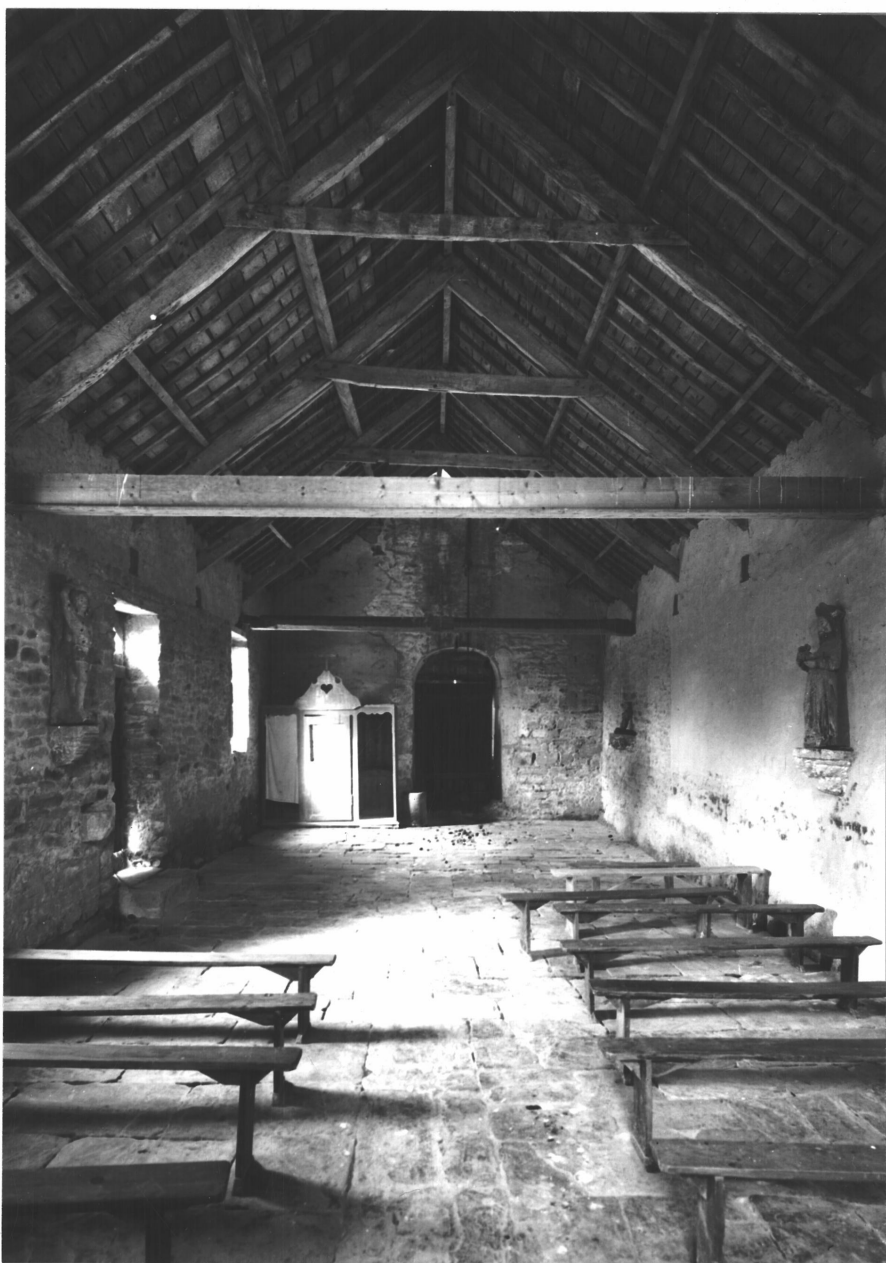
Intérieur - vue générale Ouest

A. Mur Ouest (cf. photo n° 2), percé d'une porte en arc surbaissé à claveaux transversaux, appareillée en granit. Elle est déportée vers le Nord. Accès à l'église par deux marches de granit placées à l'intérieur de la chapelle. Le crépis du mur est assez délabré.

La charpente compte six fermes.

Ferme à entrain ; les arbalétriers, croisés et chevillés, sont ennoyés légèrement sous le sommet du mur ; entrain retroussé chevillé ; une panne faîtière et deux pannes latérales assurent le contreventement.

Trois entrains ont disparu : leur logement apparaît dans le mur ; deux des trois entrains restants sont anciens : chanfreinés avec ressaut quadrangulaire au milieu.

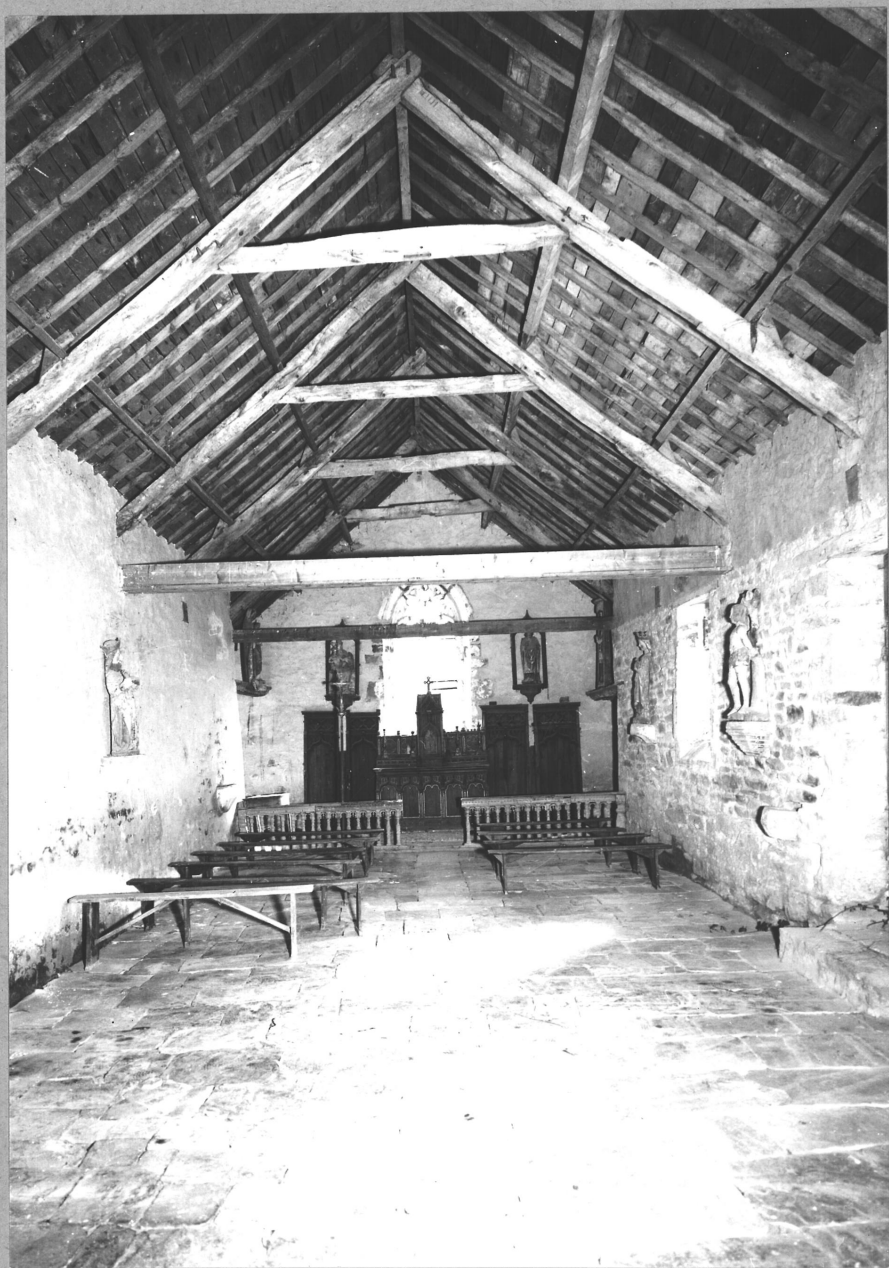
Intérieur - vue générale Est

D. Mur Est (cf. photo n° 3) crépis. Percé en son centre d'une baie en arc brisé ; les ébrasements et l'allège sont biaux, les ébrasements sont à ressauts, dont le dernier est mouluré en cavet. Le meneau principal, vertical, du réseau repose sur une petite base rectangulaire ; la verrière est moderne, soutenue par des tirants de fer. Le réseau se compose de deux lancettes en arc brisé, trilobées : au-dessus, un trèfle à trois feuilles, dont chacune est trilobée. L'encadrement de la baie est en granit bien appareillé apparent. La baie est encadrée de deux statues de saints.

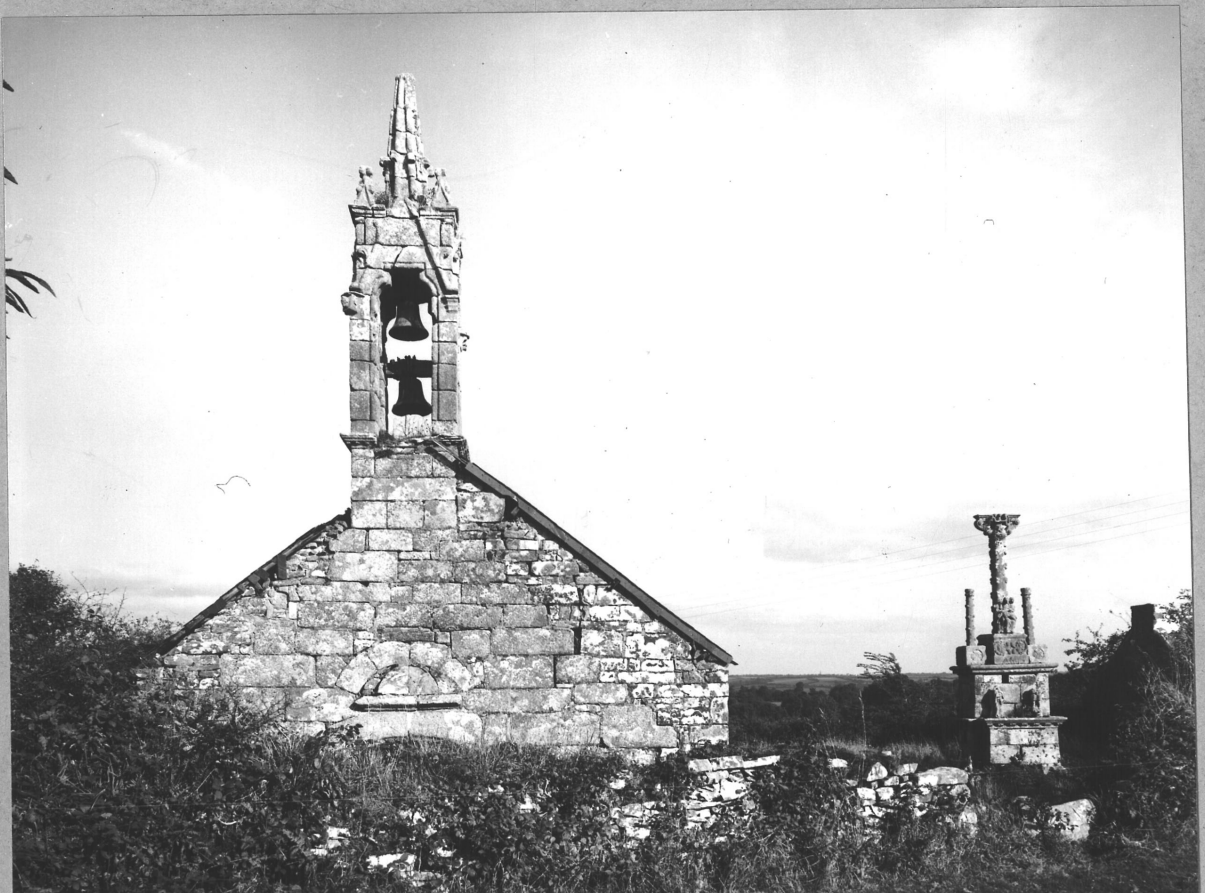
Face Ouest

Mur-pignon à rampants dissymétriques. Seule la pierre d'assise au bas du rampant Nord, en relief sur le mur, montre le départ de l'ancienne toiture. Il est peu changé au Nord, alors qu'au Sud le mur est plus haut.

Cette façade supporte le clocher qui prend assise au sommet du pignon, dans l'axe de la porte, au nu du mur pignon.

La porte en arc surbaissé à deux claveaux est surmontée d'un arc de décharge en plein cintre, dont la base du tympan est constituée d'une corniche moulurée. L'arc de décharge délimitait autrefois un tympan plat, bordé d'une petite corniche à double moulure autour du cintre.

Les travaux de remise en état de la chapelle entrepris au XIXème siècle apportèrent des modifications nettement visibles en façade Ouest : les deux versants du toit furent surélevés, le versant Sud davantage que le versant Nord ; sur le côté Nord apparaissent encore la pierre d'assise et la dernière pierre taillée en sifflet du rampant ancien. L'état original consistait en une façade symétrique à murs latéraux très bas, dégagant ainsi nettement le clocher.

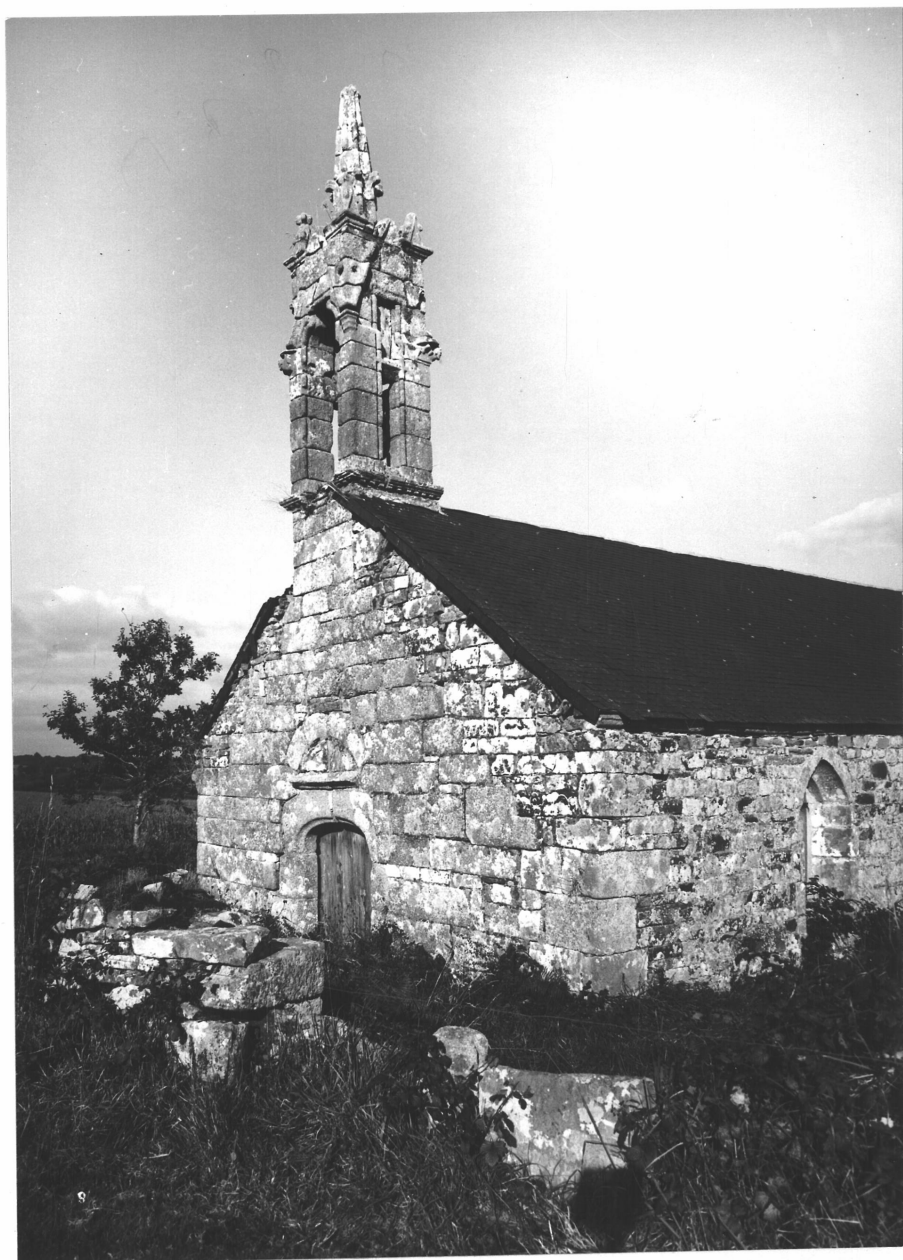
Vue de la façade Ouest et du  
clocher - vue prise du Sud-Ouest

L'étage des cloches repose sur une souche quadrangulaire couronnée par une corniche à trois ressauts ornés de denticules.

Le clocher se compose d'une masse quadrangulaire ajourée, à l'Est et à l'Ouest, d'une baie à linteau droit reposant sur des sommiers courbes ; au Nord et au Sud de baies rectangulaires plus petites à traverse. Les quatre baies sont

surmontées de gâbles à crochets, moulurés en léger relief sur la maçonnerie. L'encadrement des baies est souligné par un tore. Les gâbles reposent sur des piédroits ornés de pierres d'assise figurées, sauf au Sud-Ouest où ils reposent sur un chapiteau polygonal mouluré.

L'étage des cloches est amorti aux angles par quatre petits pinacles et au milieu par une petite flèche de base polygonale, à crochets placés à mi-hauteur en ressaut sur chacune des faces. Les arêtes des pans de la flèche sont ornées de moulures circulaires en haut-relief.

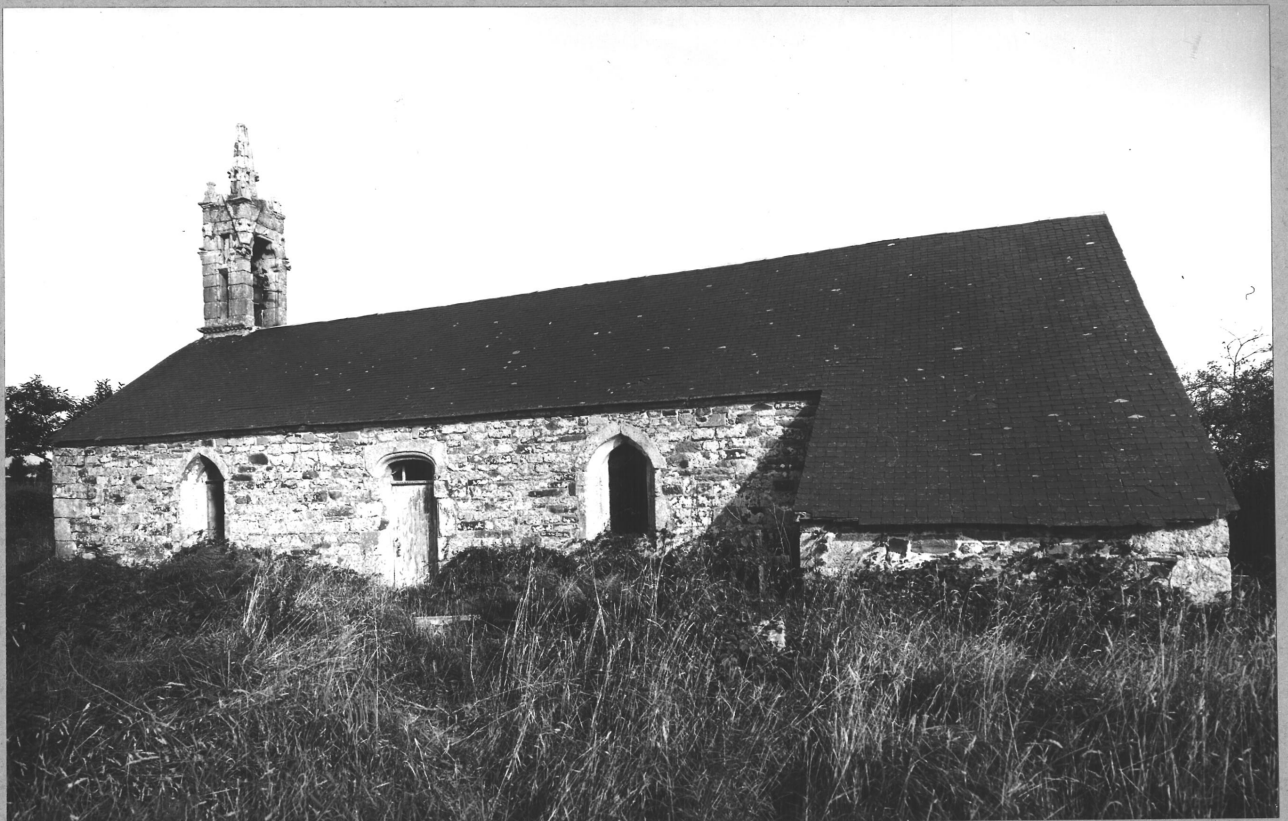
Face Sud

Chapelle latérale en ressaut à l'Est.

Le mur est ouvert d'une porte en arc surbaissé, à linteau monolithe mouluré ; la porte est encadrée de deux fenêtres identiques, en arc brisé, à ébrasements moulurés en cavet.

Une corniche moulurée court au sommet du mur.

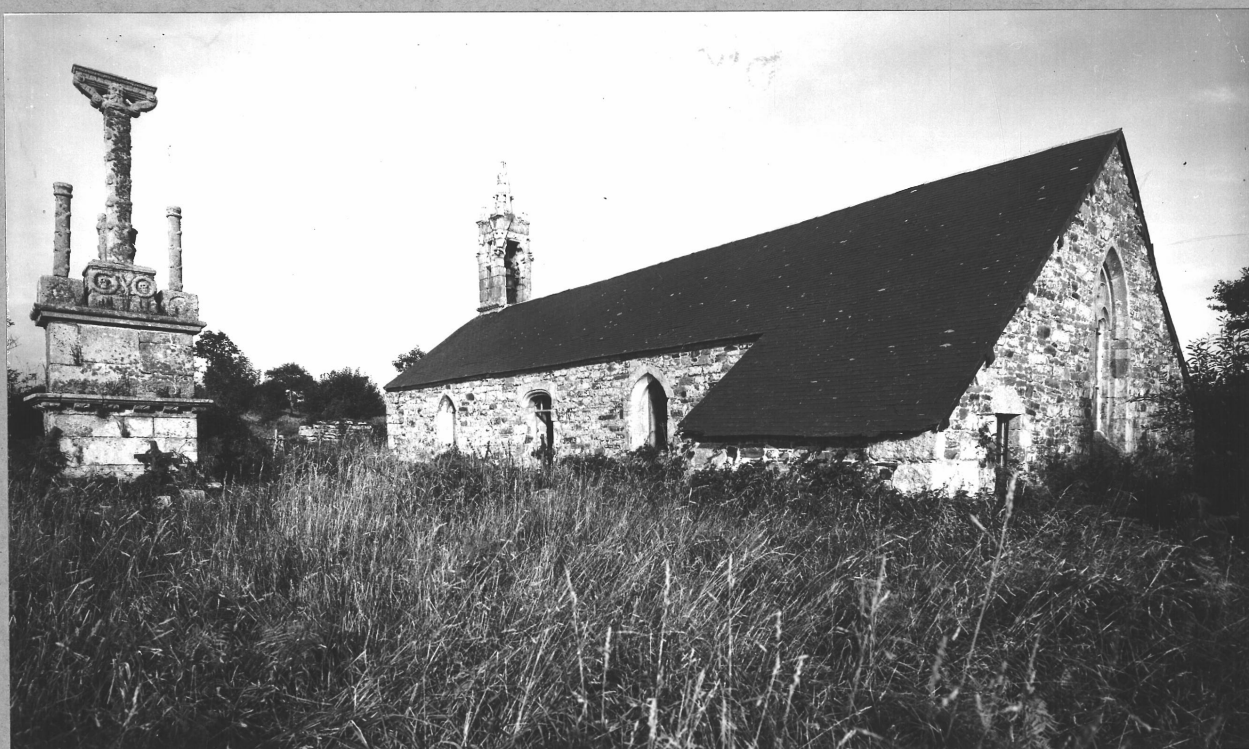
Angle Sud-Est

Mur-pignon ouvert d'une grande baie axiale à réseau (cf. Elévations intérieures), ébrasements moulurés en cavet. Une petite fenêtre rectangulaire donne jour à la chapelle latérale Sud.
